島根原子力発電所2号炉 審査会合における指摘事項の回答 (照射誘起型応力腐食割れ)

平成30年12月19日

中国電力株式会社

島根原子力発電所2号炉 審査会合における指摘事項の回答一覧表

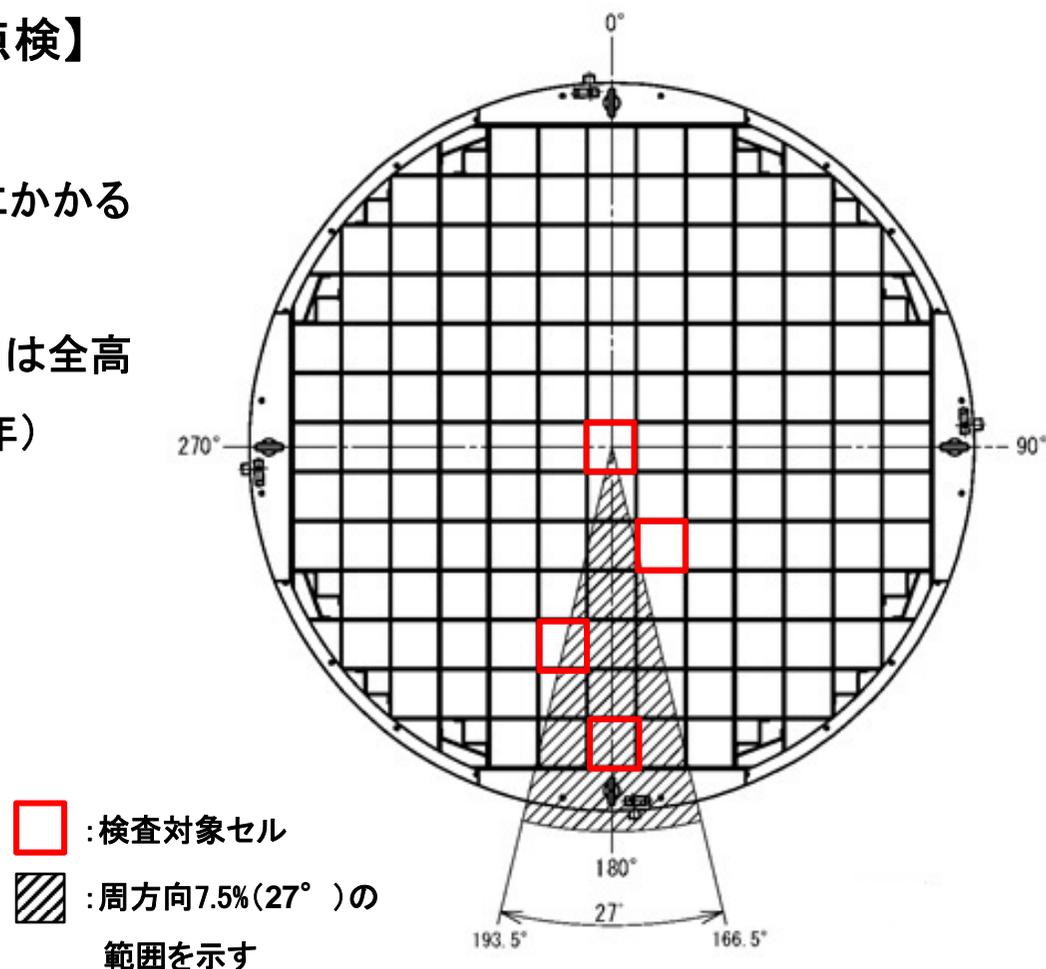
図 上部格子板グリッドプレートの点検範囲

- 検査手法: MVT-1
- 検査範囲: 周方向7.5%(27° 分)の範囲にかかるセル(図に示す範囲)
- 検査箇所: 接近可能な全表面・高さ方向は全高
- 至近点検実績: 第17回定期検査(2017年)
- 点検結果: 良

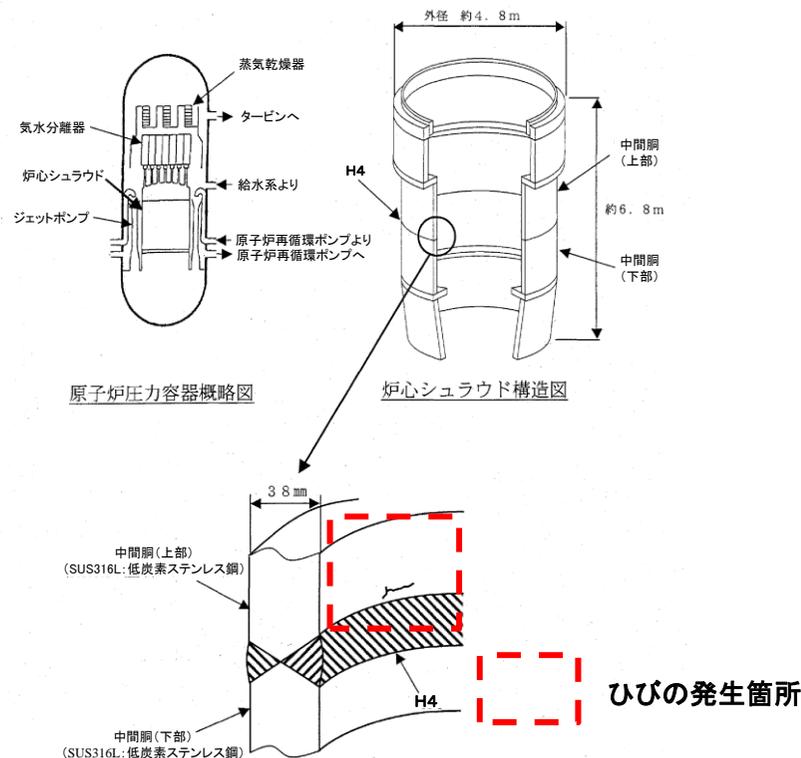
島根2号炉の第11回定期検査(2003年)において、NISA*文書に基づき炉心シュラウドの目視点検(MVT-1)を実施したところ、炉心シュラウド周溶接継手H4内面近傍に1箇所ひびを確認した。

確認したひびは構造強度評価の結果、5年後においても十分な構造強度を有することから、直ちに補修を必要とするものではなかったが、ひびが進展する可能性を考慮し、第12回定期検査(2004年)において、研削によるひびの除去および研削加工面に対してウォータージェットピーニングによる応力改善を実施した。

- ・炉心シュラウドH4内面近傍に1箇所ひびを確認
- ・構造強度評価の結果、5年後においても十分な構造強度を有することを確認

- ひびが進展する可能性を考慮し、以下の対策を実施
- ・研削によるひびの除去
 - ・ウォータージェットピーニングによる応力改善

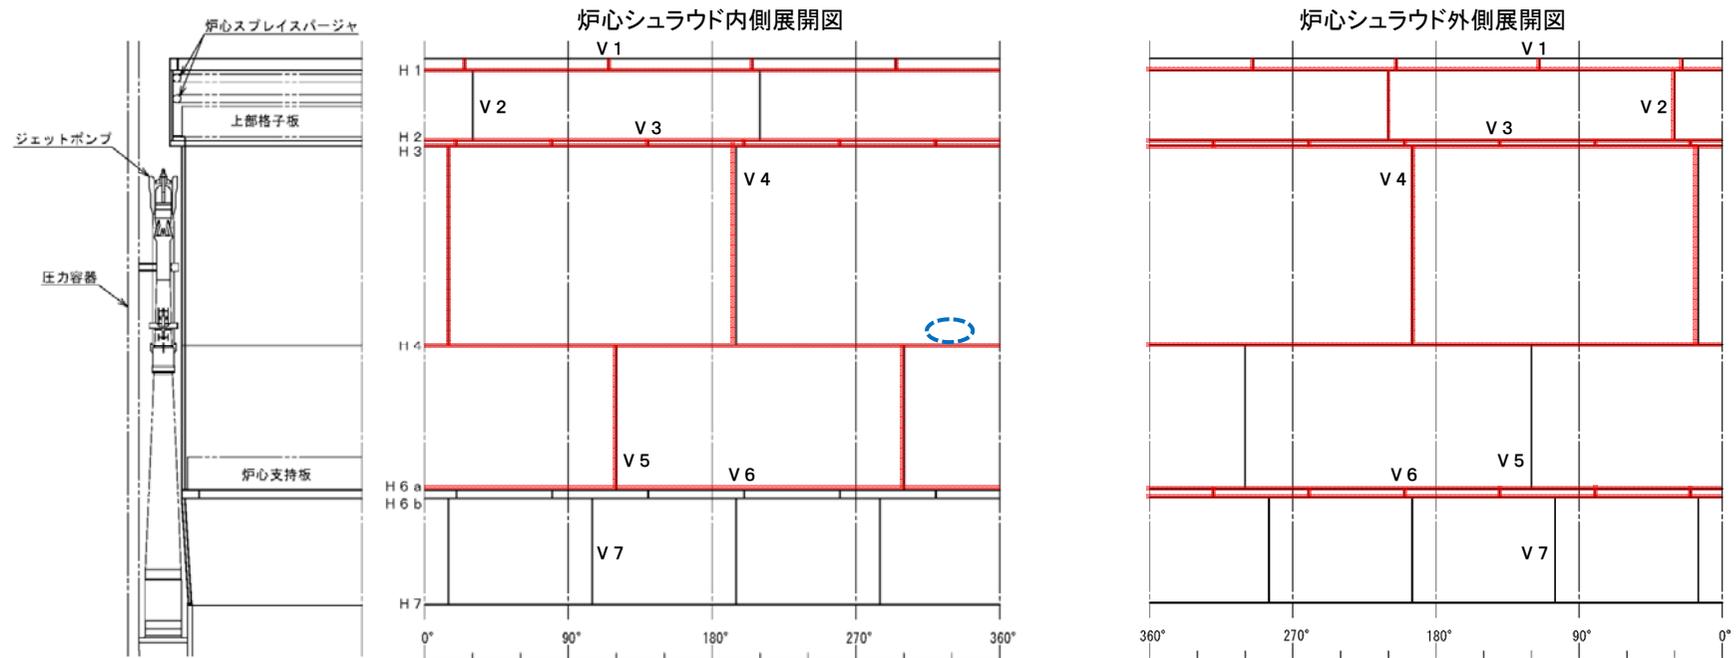
島根2号炉の第11回定期検査(2003年)において, NISA文書※に基づき炉心シュラウドの目視点検(MVT-1)を実施したところ, 炉心シュラウド周溶接継手H4内面近傍に1箇所ひびを確認したため, 研削によるひびの除去および研削加工面に対してウォータージェットピーニングによる応力改善を実施した。

○ :ひび発生箇所

— :ウォータージェットピーニング施工範囲

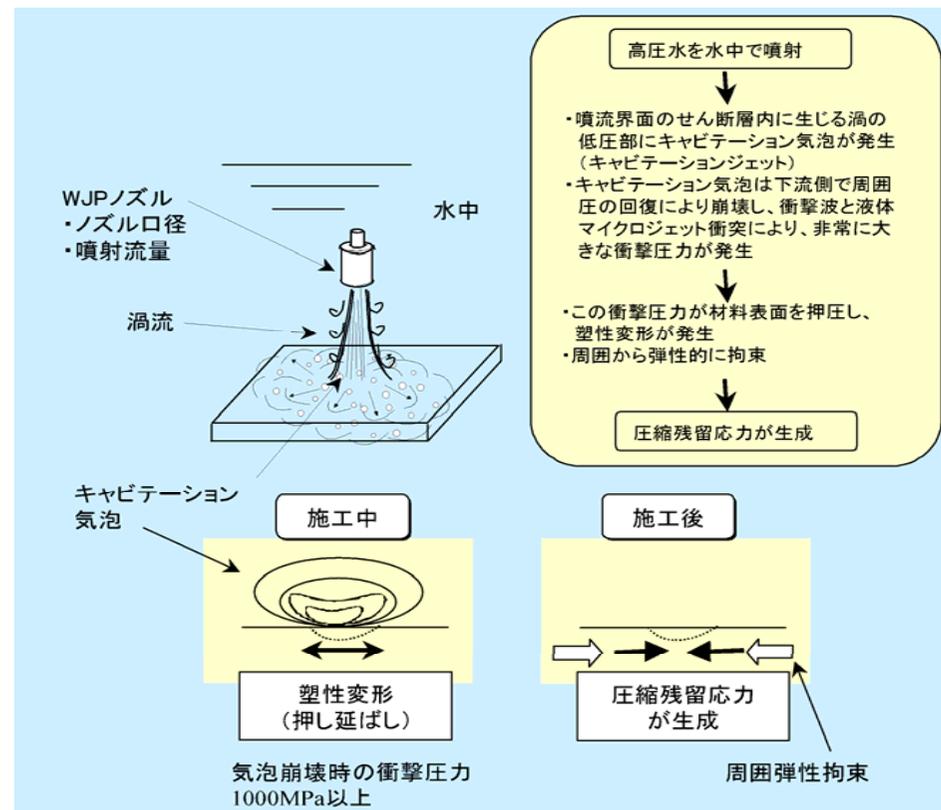
図1 ウォータージェットピーニングによる引張残留応力改善の原理
(ピーニング工法ガイドラインより)

ウォータージェットピーニング施工とは、高圧水を水中でノズルから噴射することにより発生させたキャビテーションを含むジェットで、機器表面をピーニングすることにより、材料表面の引張残留応力を圧縮側に改善する方法である。

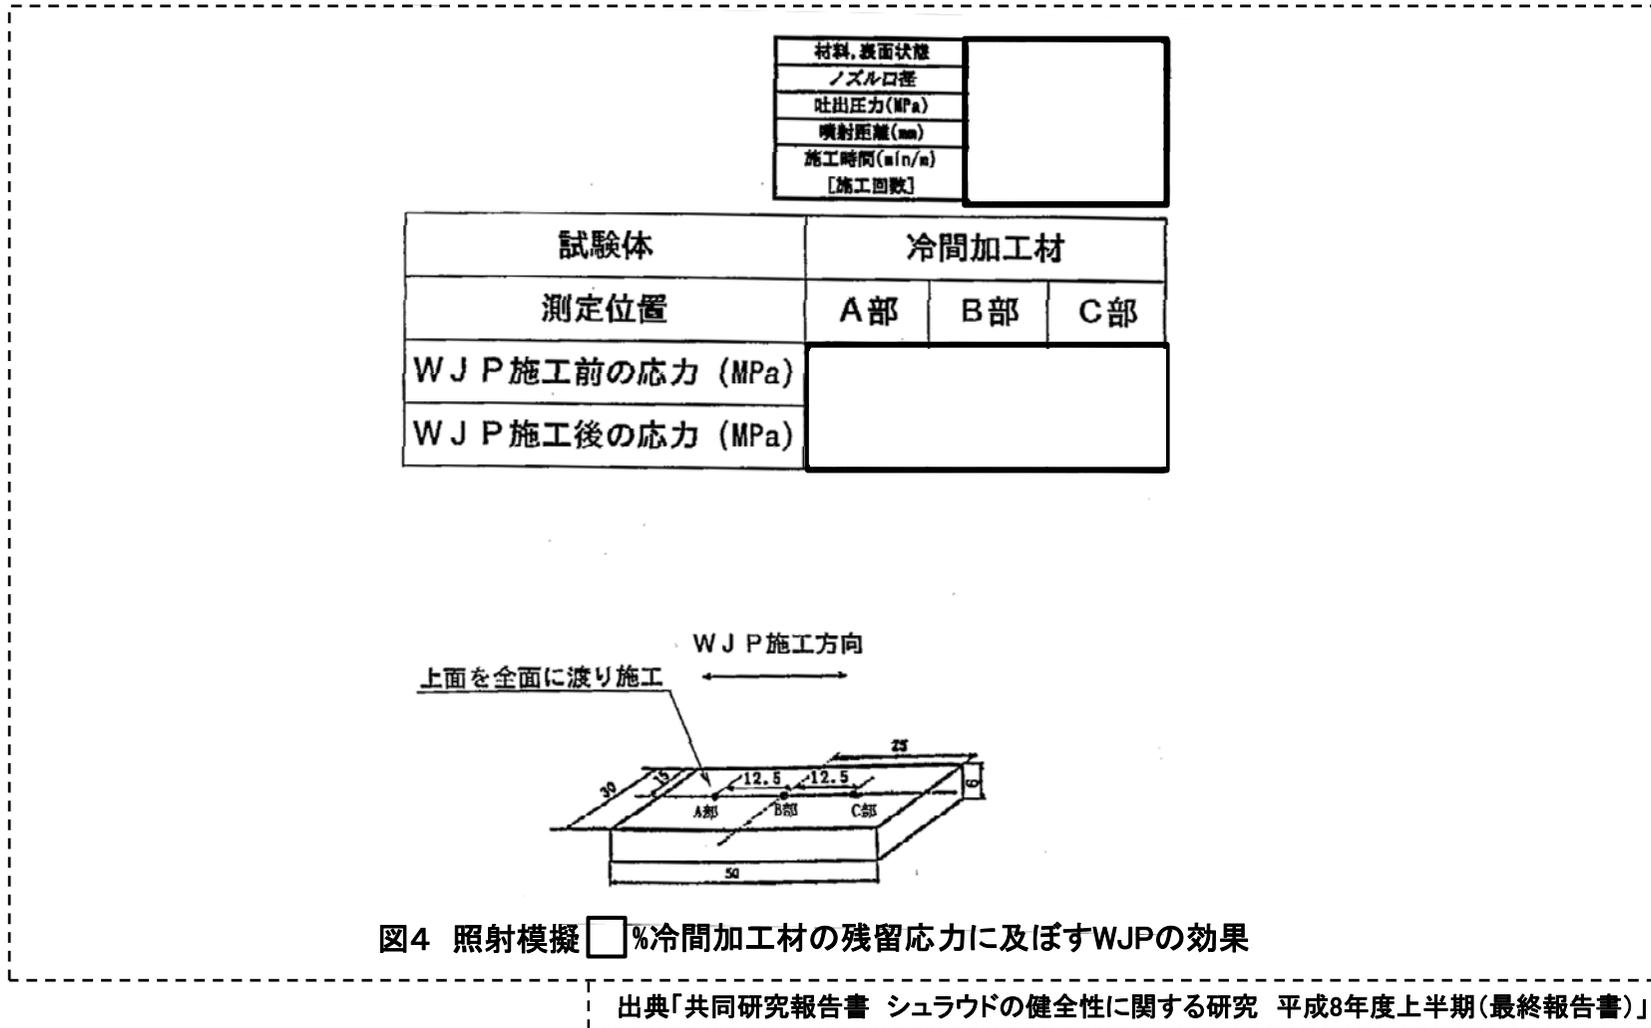
図4に示すとおり照射硬化模擬材に対して, ウォータージェットピーニング(WJP)施工前後の応力値を確認した結果, ウォータージェットピーニングによる応力改善効果が得られていた。

電力共研で模擬した照射量は 3×10^{21} n/cm²であり, 島根2号炉のウォータージェットピーニング施工時の最大照射量(H4内面) 7.5×10^{20} n/cm²よりも高いことから, 島根2号炉で実施した炉心シュラウド溶接線に対するウォータージェットピーニング施工は, 中性子照射による影響を考慮した場合においても応力改善効果が得られていると判断できる。

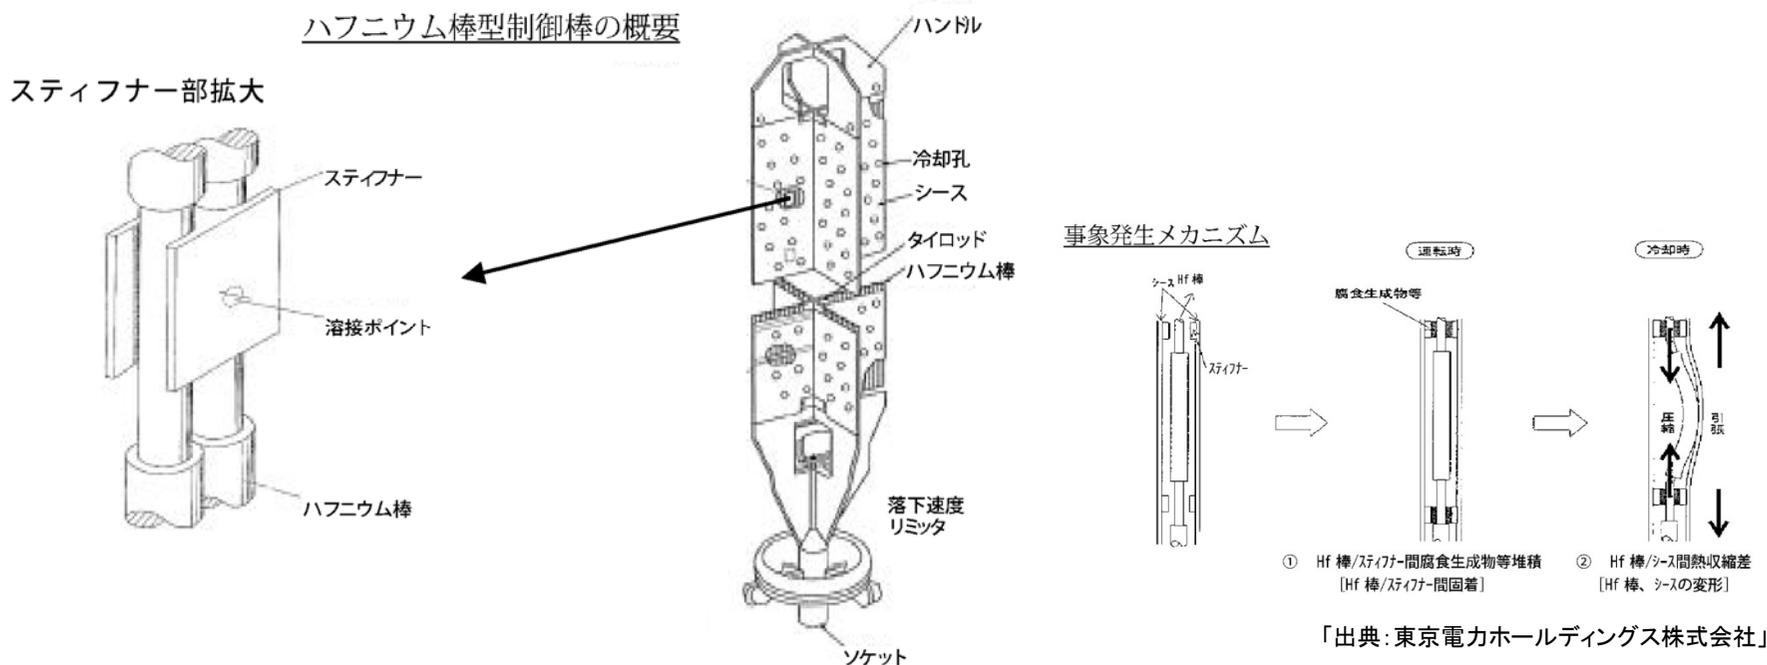
運転中にスティフナーとハフニウム棒の間隙部において腐食生成物等が蓄積し、両者が固着された状態になっていたところ、原子炉が停止して原子炉内の温度が下がり制御棒が冷却されたため、ハフニウムとステンレスの熱収縮差による引張力および圧縮力がハフニウム棒とステンレスシースに加わって変形し、ステンレスシースの割れ等が起こった。

そのため、制御棒と燃料集合体のチャンネルボックスが干渉し、制御棒動作に支障が生じた。

島根2号炉では予防保全の観点から、第6回定期検査(1996年)以降スティフナーを廃止した改良品のハフニウム棒型制御棒へ計画的に取替を行い、第7回定期検査(1998年)に全てスティフナーを廃止した改良品への取替が完了している。
