島根原子力発電所 2 号炉 高経年化技術評価  
(照射誘起型応力腐食割れ)

補足説明資料

平成 30 年 12 月 19 日

中国電力株式会社

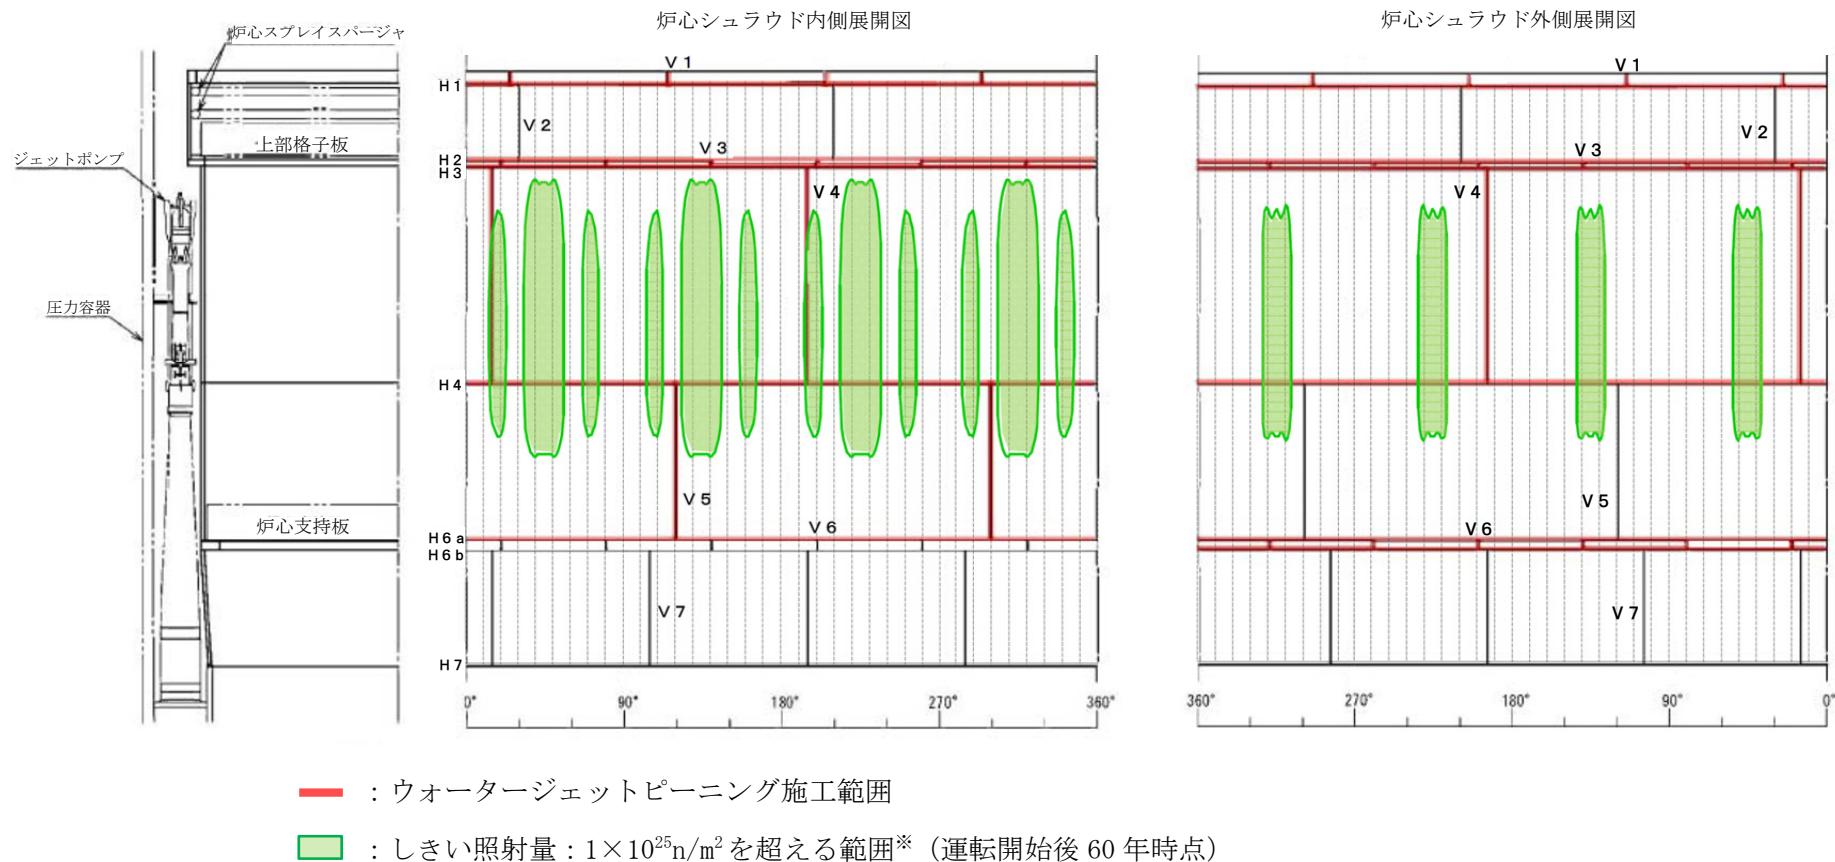
図4 炉心シュラウド 応力改善箇所概要図

※炉心シュラウド内側、外側それぞれの照射量を算出し、しきい照射量を超える範囲図を作成した。

注) H4周溶接継手内外面のウォータージェットピーニングについては、全長の100%を施工した。

※1：周溶接継手 H4 内外面等 図4 参照

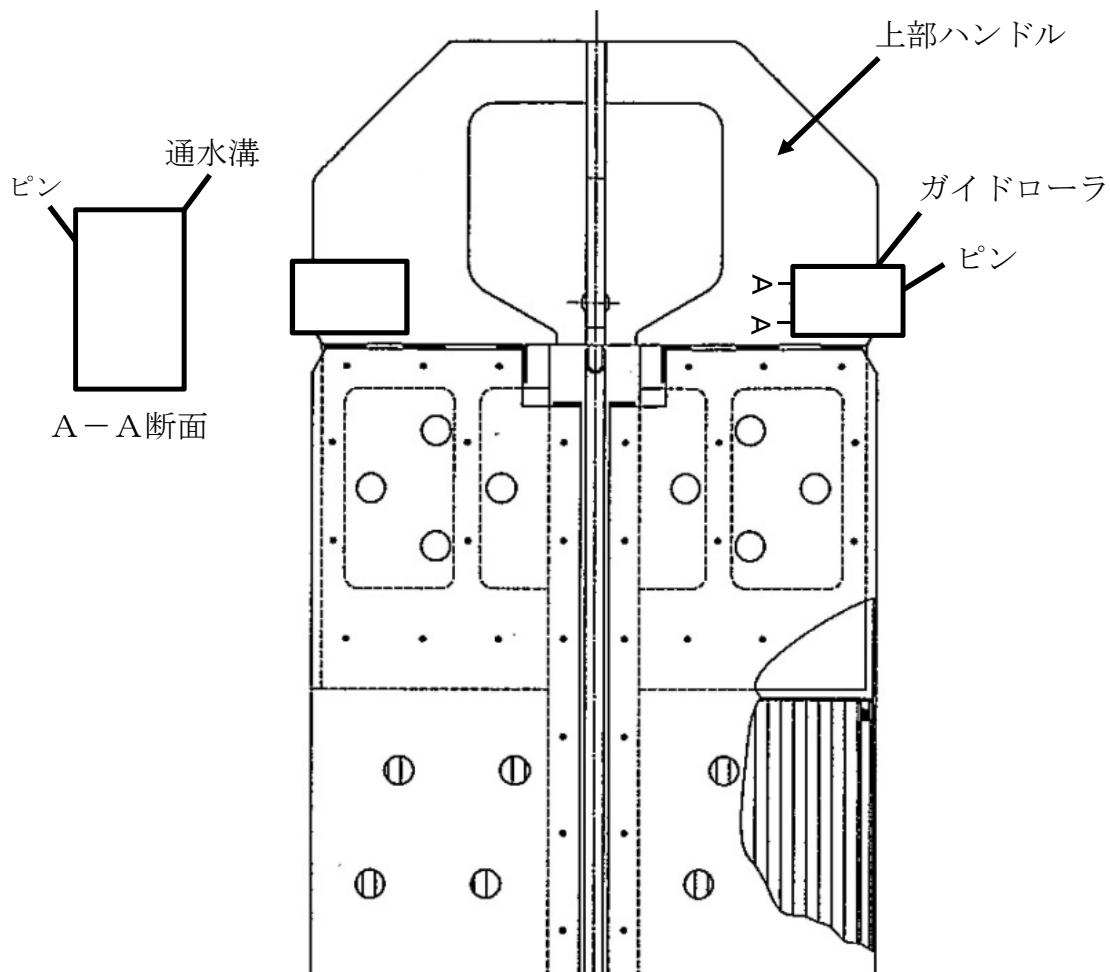
図6 上部ハンドルガイドローラのピン穴長穴構造化

なお、他プラントにおいて、制御棒上部ハンドルローラ近傍に製造時の残存不純物と照射量蓄積の相乗効果により、照射誘起応力腐食割れと推定されるひびが発見されている。

その後、制御棒上部ハンドルローラピン穴を通水溝付ピン穴構造とした応力腐食割れ対策品に設計変更されており、島根2号炉においても第9回定期検査（2000年）以降の制御棒取替では、この応力腐食割れ対策品を採用している。

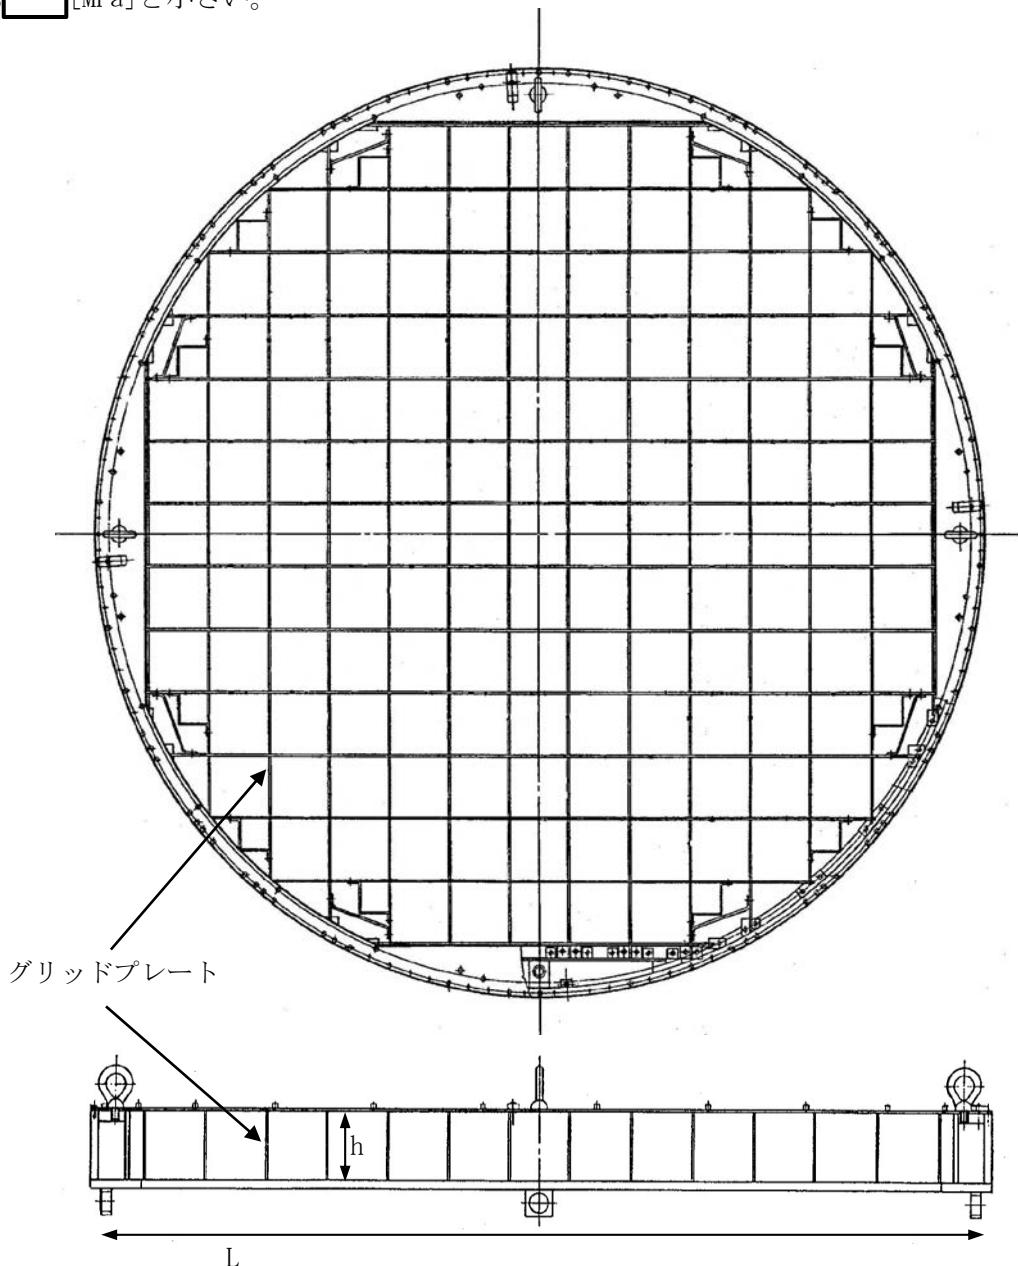
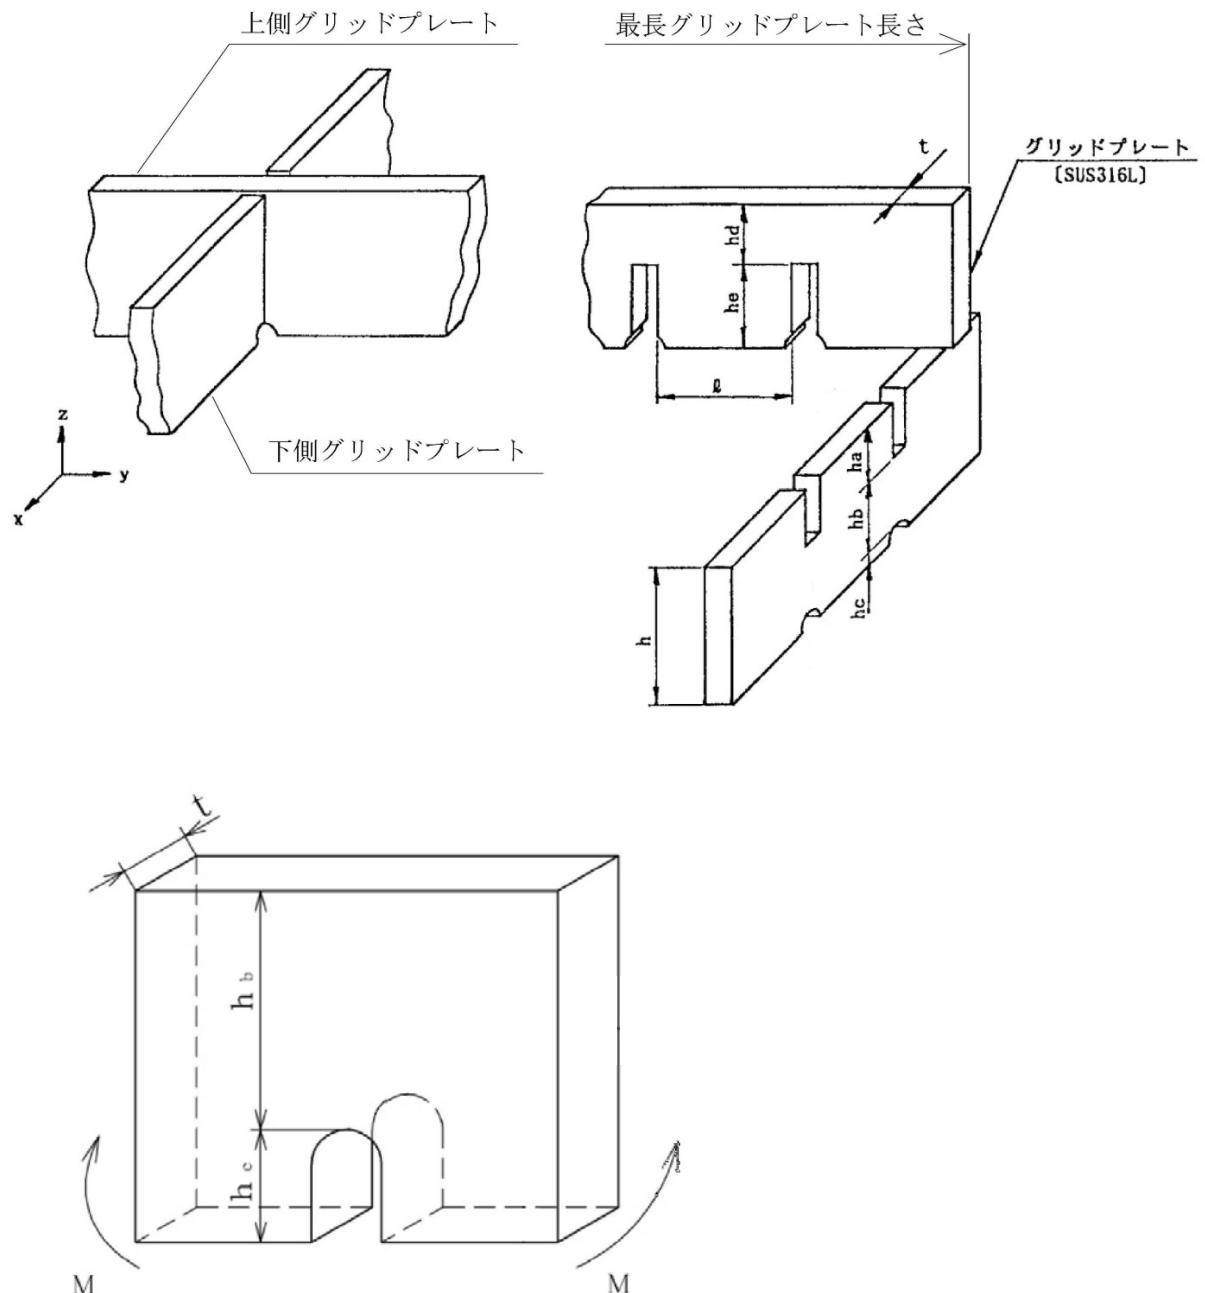
上部格子板のグリッドプレートは、しきい照射量を超えるものの、溶接部がないため溶接による引張残留応力ではなく、運転中の差圧、熱、自重等に起因する引張応力成分は低く、照射誘起型応力腐食割れが発生する可能性はないと評価している。上部格子板のグリッドプレートに発生する応力を評価した結果を以下に示す。

以上より、上部格子板のグリッドプレートにかかる荷重は主に自重であり、その応力は最大でも  [MPa] と小さい。

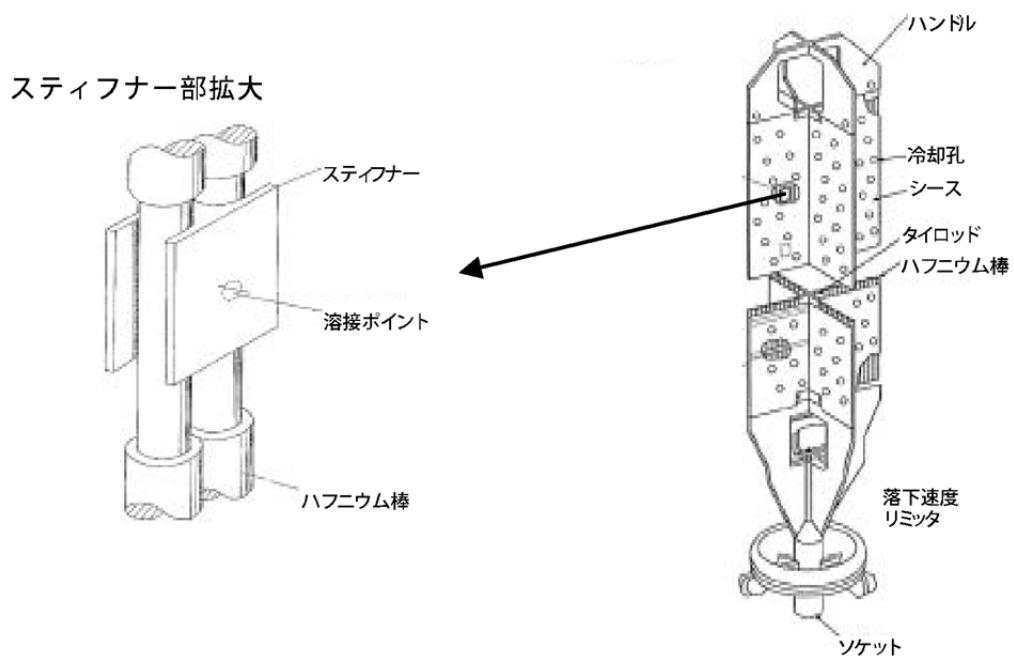
図 1 ハフニウム棒型制御棒の概要

他社プラントにおいてハフニウム棒型制御棒のスティフナーとハフニウム棒の間に腐食生成物が発生し、制御棒動作に支障を与えた事象が確認されている。当該事象に対する島根 2 号炉の評価結果を以下に示す。

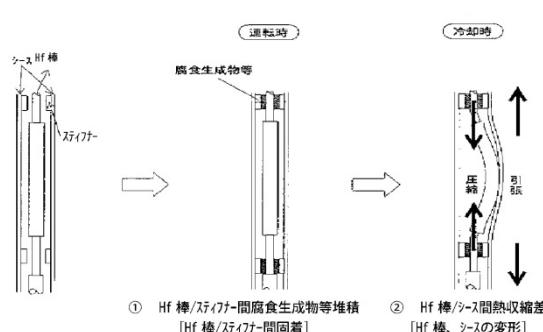
図 2 事象発生メカニズム

運転中にスティフナーとハフニウム棒の間隙部において腐食生成物等が蓄積し、両者が固着された状態になっていたところ、原子炉が停止して原子炉内の温度が下がり制御棒が冷却されたため、ハフニウムとステンレスの熱収縮差による引張力および圧縮力がハフニウム棒とステンレスシースに加わって変形し、ステンレスシースの割れ等が起こった。

そのため、制御棒と燃料集合体のチャンネルボックスが干渉し、制御棒動作に支障が生じた。

時期	内容
1995 年 8 月	他社プラントにてハフニウム棒型制御棒のスティフナーとハフニウムの間に腐食生成物が発生したことによる制御棒動作不良発生。
1996 年 2 月	予防保全対策としてスティフナーを廃止したハフニウム棒型制御棒を採用（次回取替から実施）
1996 年 10 月	第 6 回定期検査にてスティフナーを廃止したハフニウム棒型制御棒へ取替を開始
1998 年 1 月	第 7 回定期検査にて全てのハフニウム棒型制御棒をスティフナーを廃止した改良品に取替完了
