2018年12月21日

放射性同位元素等取扱事業所における放射性同位元素の管理区域外への漏えいについて

塩野義製薬株式会社医薬研究センター（大阪府豊中市二葉町3丁目1番1号）
SPRC3棟2階廊下にあるパイプシャフト内RI排水管

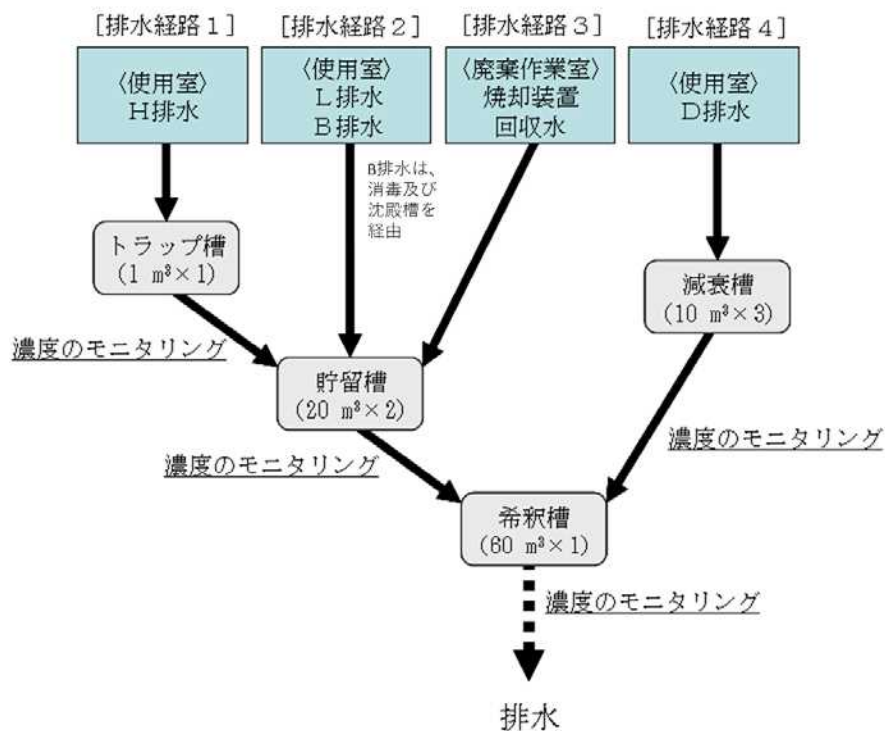
図1 排水経路の概略

RI 施設の排水経路は、4 系統あり、L 排水系統は貯留槽、H 排水系統はトラップ槽、B 排水系統は消毒および沈殿槽を経由して貯留槽、D 排水系統は減衰槽に流れ込むようになっている（図 1）。また、東排水系統（L、B、D 排水系統）と西排水系統（L、B、D、H 排水系統）にも分かれている（図 2）。漏水時に警報が発報するように、横引き配管（水平方向配管）には配管周囲に漏水センサーを、縦管（鉛直方向配管）には排水管から漏れた水を受けられるように 1 階および 2 階に受け皿を設置し（写真 3 及び図 2、1F、2F パイプシャフト内受け皿）、そこに漏水センサーを設置している。

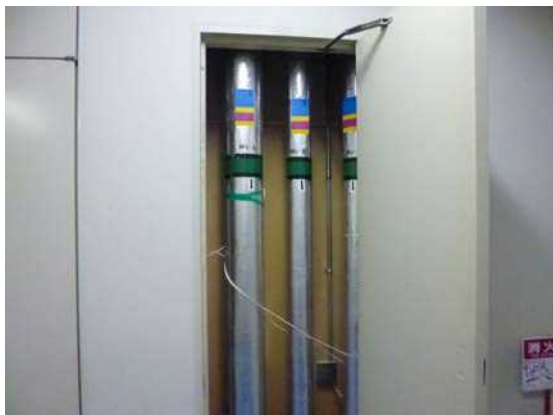
- ① 今回漏水が発生したパイプシャフト内（写真1）では、1つの受け皿で排水4系統全てを受けている（図2、1F、2Fパイプシャフト内受け皿）が、2階の受け皿（写真3）と各排水系統縦管との接続部分付近で縦管の濡れがD排水系統（写真2）のみで確認されたことから、漏水はD排水系統からのものであることが明らかとなった。よって、減衰槽に繋がるD排水系統の全ての流しの使用を禁止した。尚、他の3系統については、各流しからの流水試験（約7リットル/分の流量で1分間）を実施した結果、漏水していない（漏水警報が発報しない）ことが確認されたことから、継続使用している。

写真 1. 漏水が確認されたパイプシャフト
(SPRC3 棟 2F 廊下)

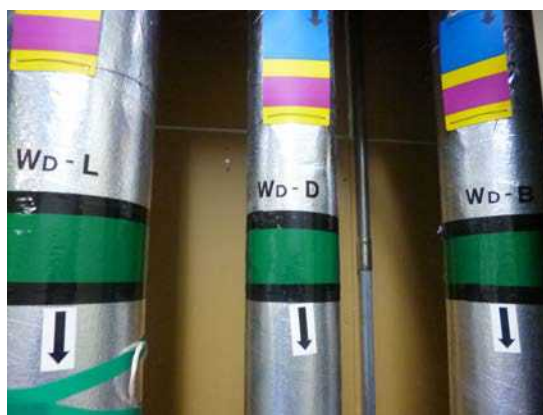
写真 2. 漏えいが確認された D 排水系統
排水管 (中央)

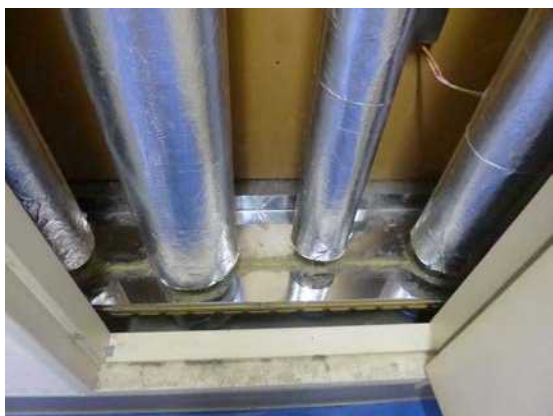
今回、漏水を示す警報が発報したことから、1 階および 2 階の西側パイプシャフト内受け皿を確認したところ、1 階の受け皿に微量、2 階の受け皿に約 350 ml の排水が溜まっていることが確認されたことから、以下の調査を実施した。尚、排水管に巻かれている断熱材は発砲スチロール製であることから、漏えい水の吸収はほとんどないと考える。

写真 3. 漏えい水が溜まっていたパイプシャフト内の受け皿
(D 排水系統は右から 2 番目)

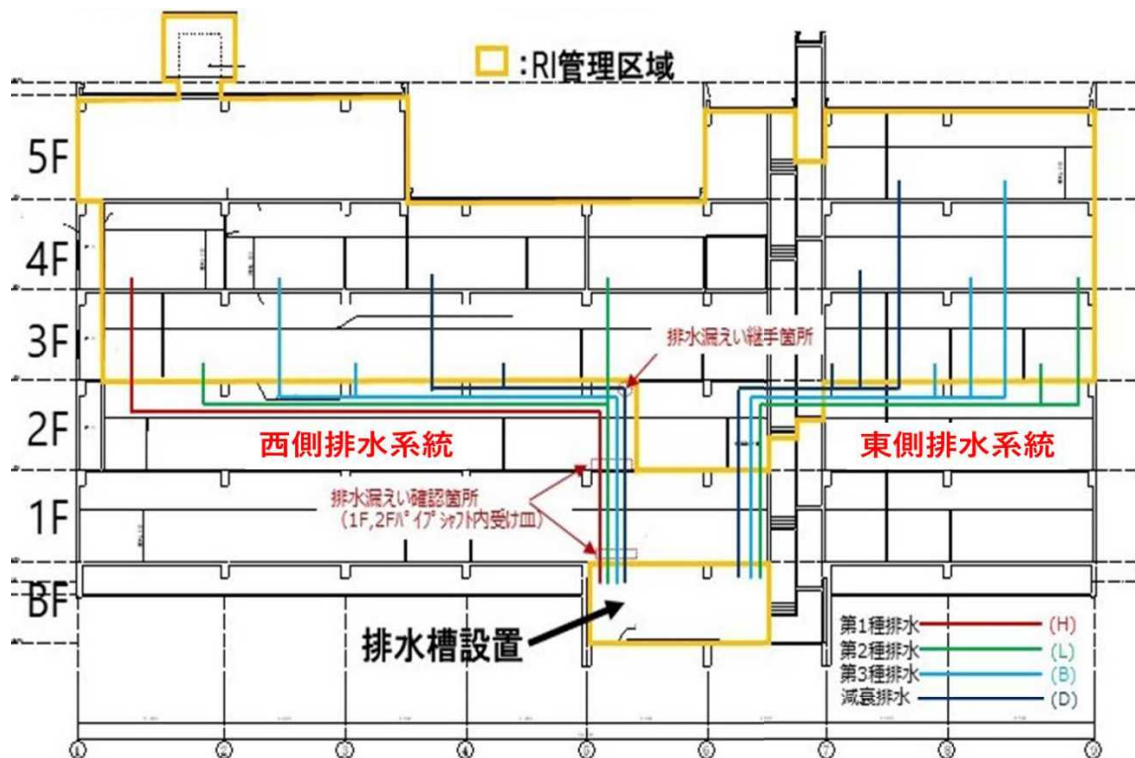
図2 SPRC3棟断面図（排水管系統図）

② 2階受け皿に繋がっている D 排水系統縦管に巻いている断熱材を剥がし、流水試験（約 7 リットル/分の流量で 30 秒間）を実施することで、漏水箇所の特定をおこなった。結果、2階天井裏を通っている横引き配管とパイプシャフト内の縦管（写真 6）を繋いでいる継手（写真 5）の接続部（図 2、写真 4：排水漏えい継手箇所）から水滴が 1 秒間に 1 滴落ちる程度の漏水が確認された。

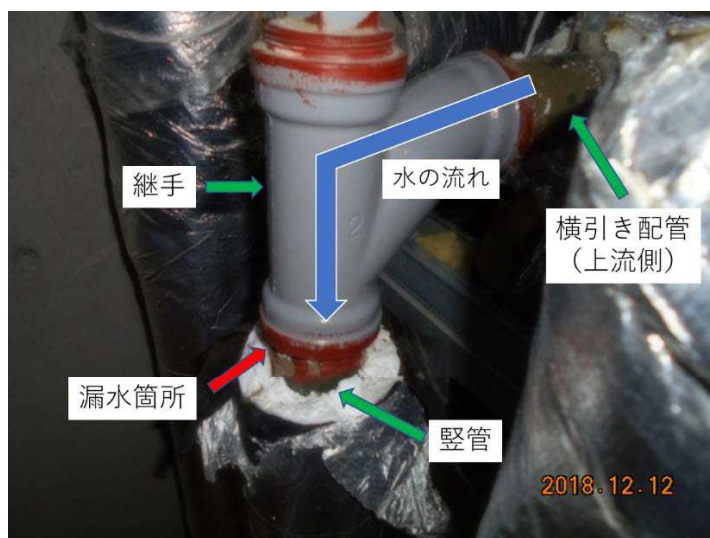
写真4. 漏えい箇所の配管（排水漏えい継手箇所）

以上の調査結果から、今回の漏水は、西側 D 排水系統の 2 階天井裏の継手と堅管との接続部が腐食したことによるものと断定した。

今回の漏えい状況の調査結果をふまえ、今後、詳細な原因を調査し、対策を実施する。尚、当面の対応としては、D 排水系統の使用禁止を継続する。

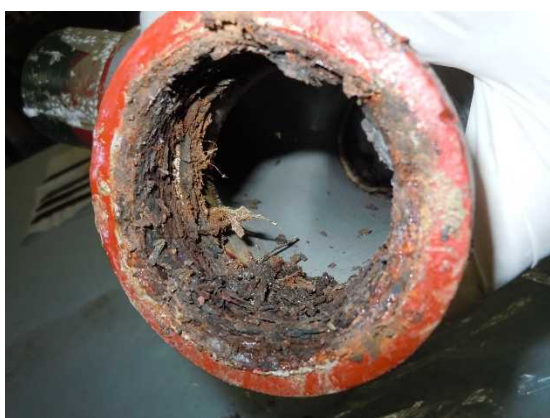
③ 今回の漏水が認められた継手箇所を切断し、内部を調査したところ、排水管自体に異常は認められなかったが、継手と縦管との接続部において、ねじ込み部分の腐食が確認された（断面写真1、3）。横引き配管の切断部位においても、継手との接続部に腐食が確認された（写真2）。

断面写真 1. 継手の縦管との接続部

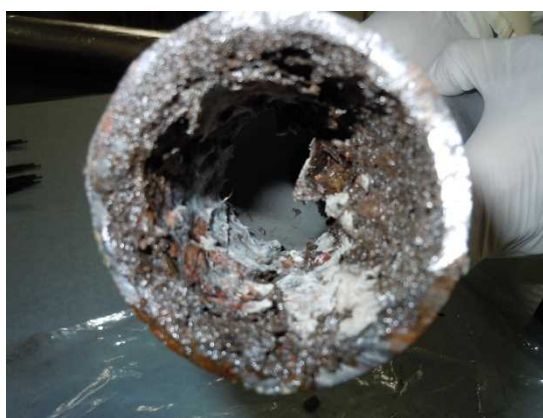
断面写真 2. 横引き配管の切断部位

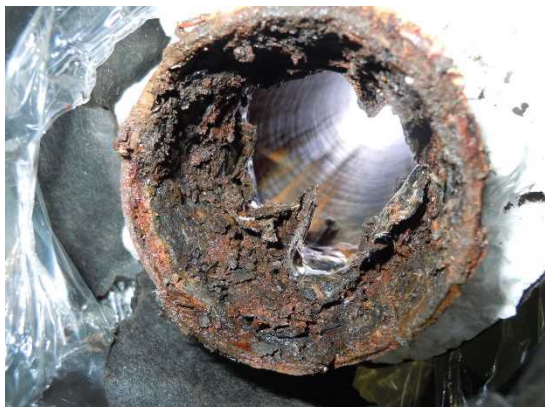
断面写真 3. 堅管の継手との接続部

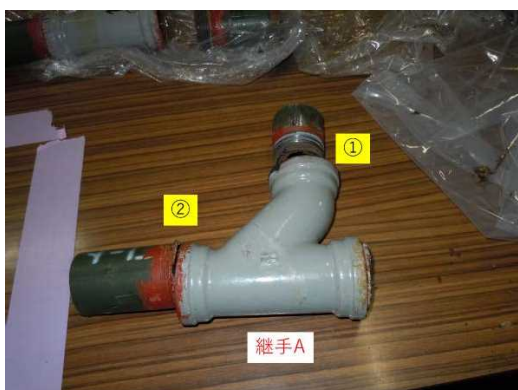
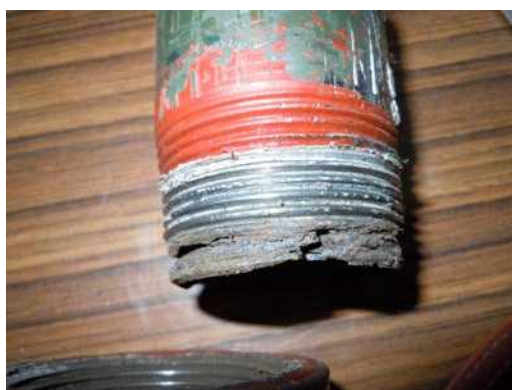
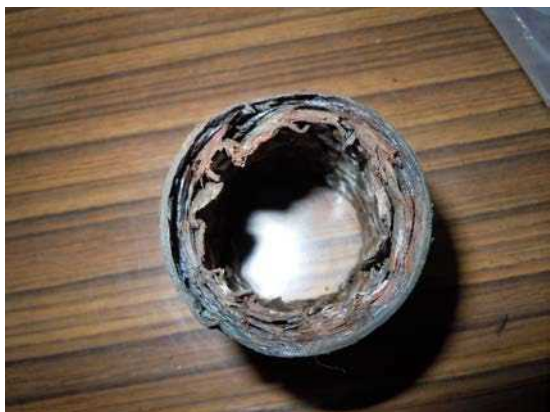
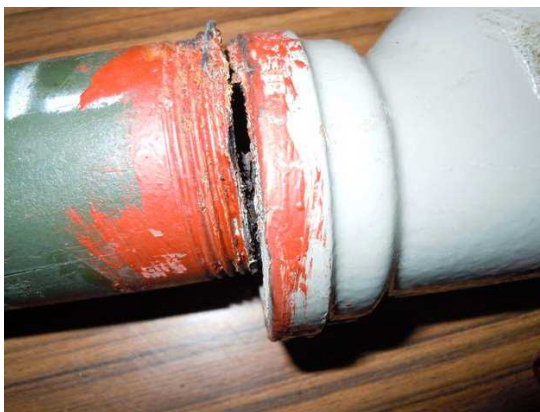
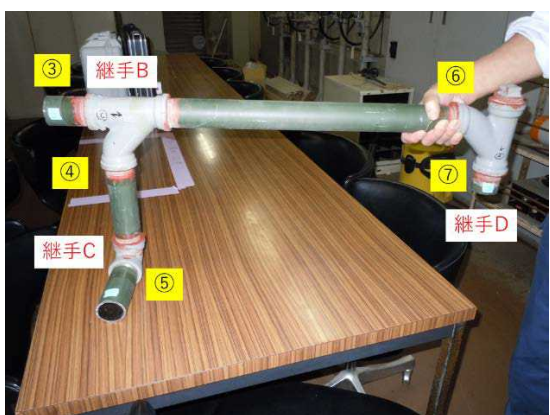
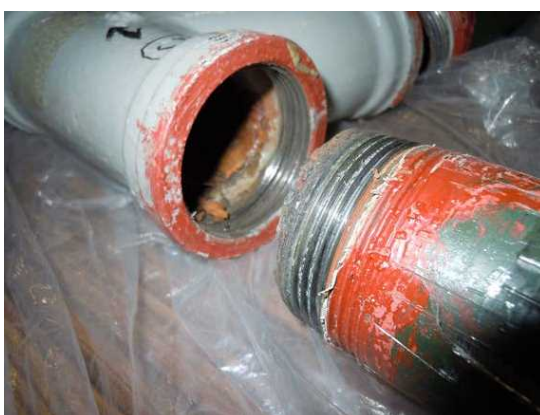
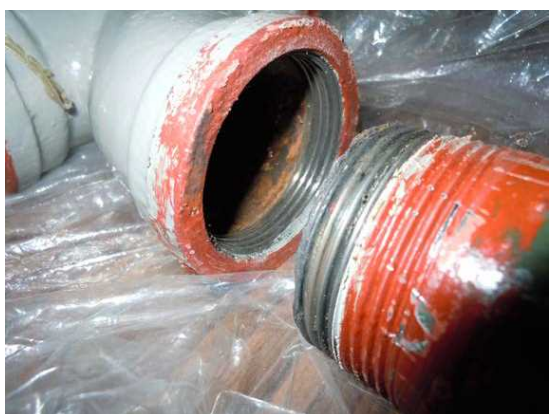
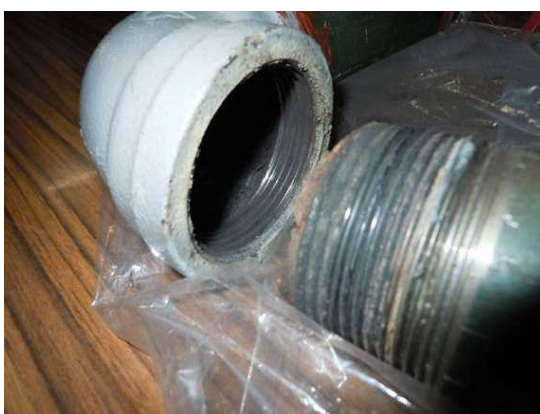
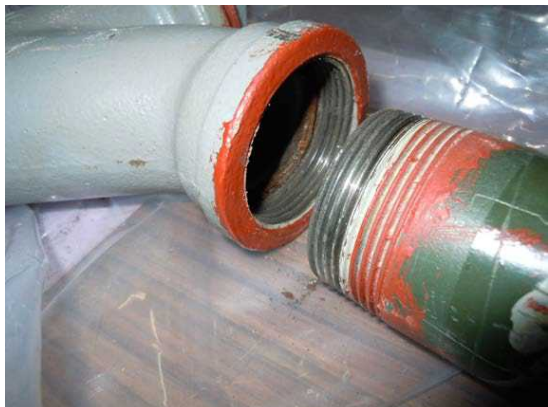
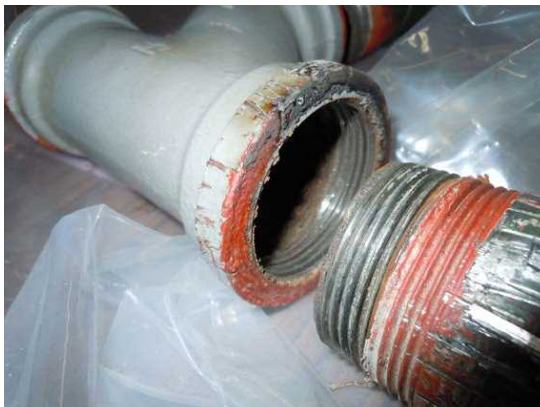
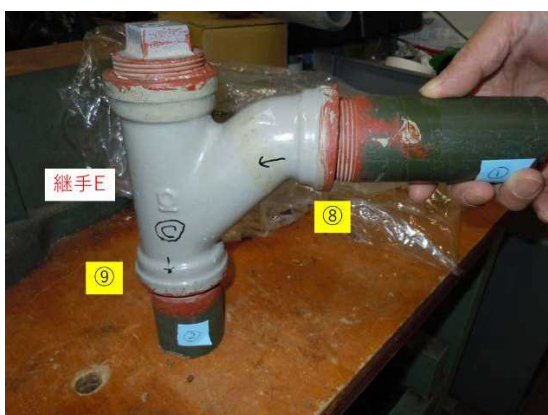
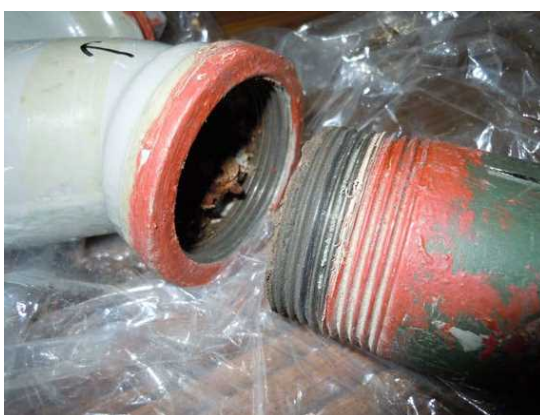
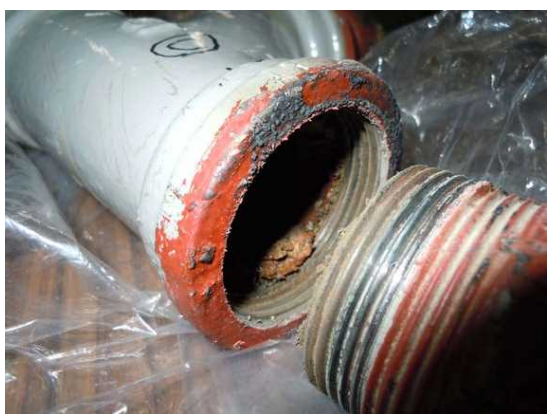
- ④ D 排水系統の継手と配管との接続部に腐食が確認されたことから、西側 D 排水系統の継手部分 5 箇所（継手 A～E 部分）を無作為に選んで切断し、排水管内の腐食調査を実施した。その結果、継手 A の 1 箇所、継手と配管との接続部に腐食が確認されたが、それ以外の全ての排水管で接続部を含め配管内部での腐食は認められなかった（写真 7～19）。
