島根原子力発電所 2号炉 審査資料	
資料番号	PLM-04 改 05
提出年月日	平成 30 年 12 月 10 日

# 島根原子力発電所 2号炉 高経年化技術評価 (照射誘起型応力腐食割れ)

## 補足説明資料

中国電力株式会社

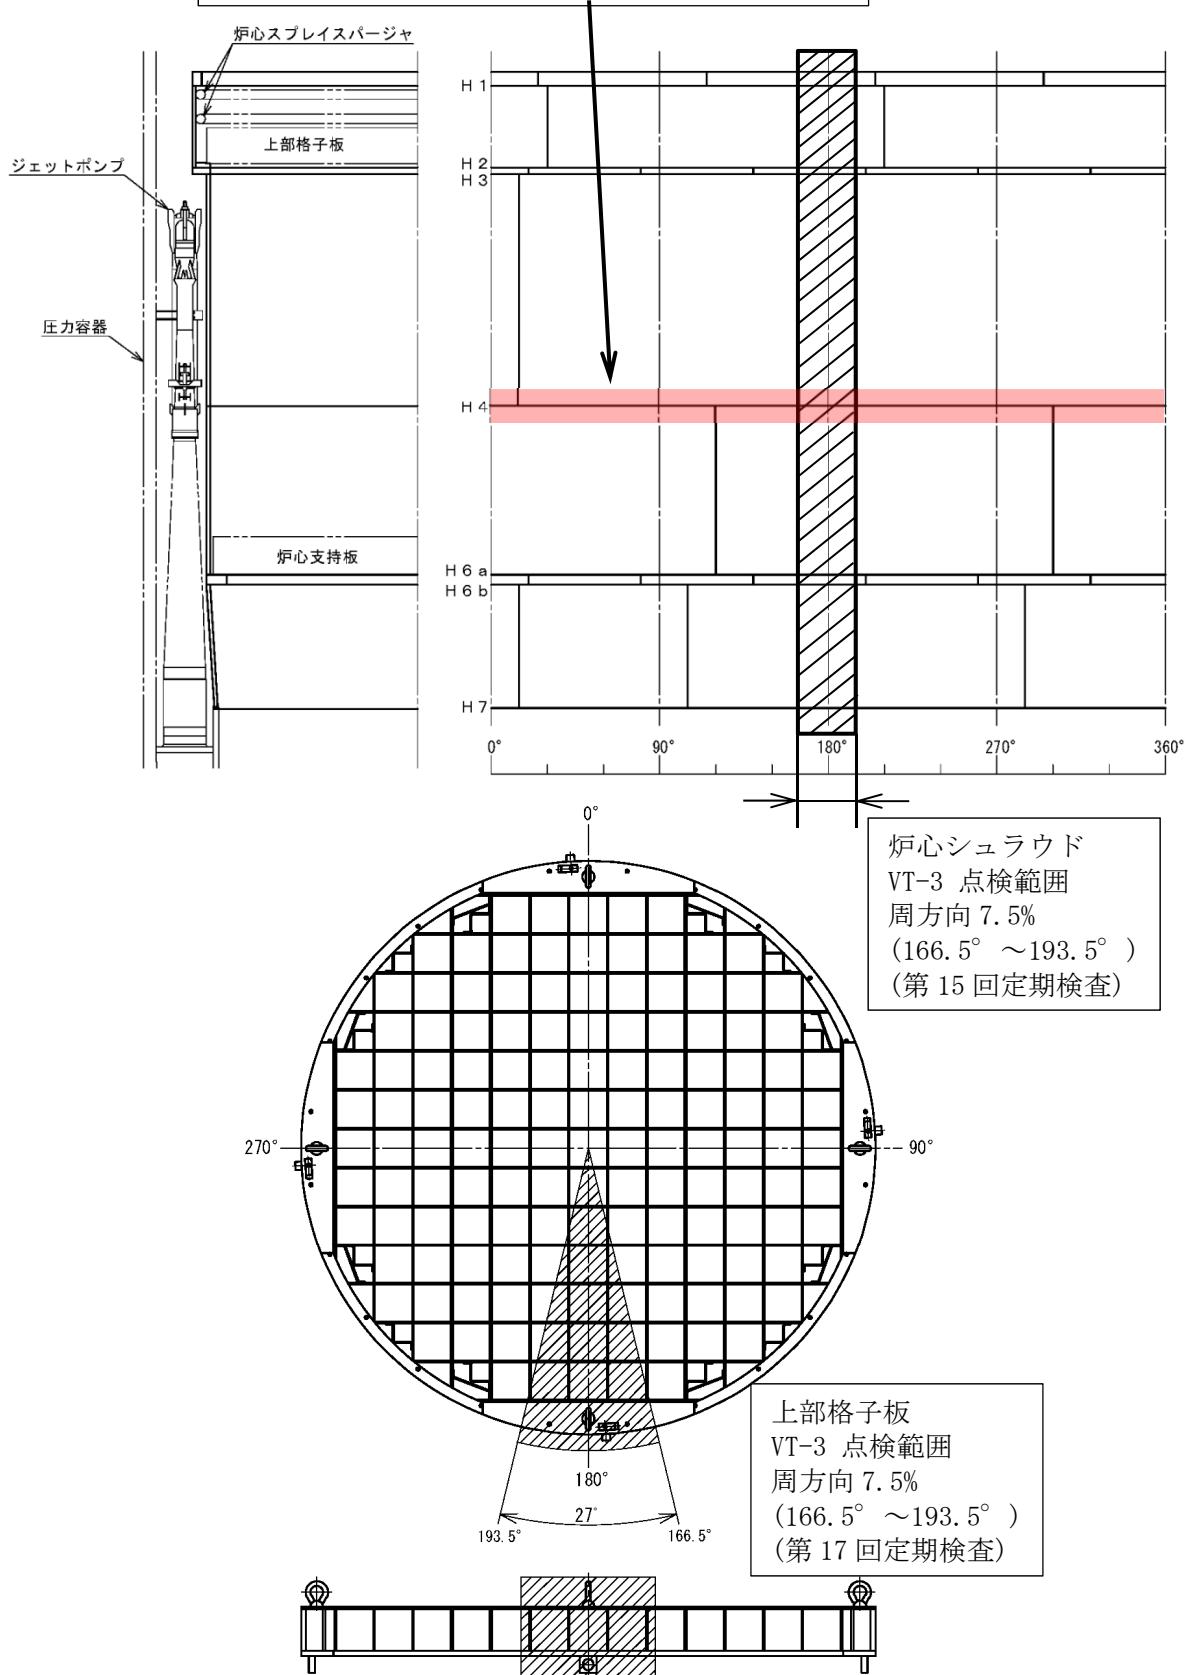
図 2 維持規格に基づく点検範囲概略図

炉内構造物（炉心シラウド、上部格子板）については、定期的に水中カメラによる目視点検を実施しており、有意な欠陥は確認されていない。炉心シラウドおよび上部格子板の点検内容を表4に示す。また、維持規格に基づく点検範囲の概略図を図2に、自主点検として実施している上部格子板グリッドプレートの点検範囲の概略図を図3に示す。

炉心シラウド周溶接継手 H4 MVT-1 点検範囲  
内面：全長の 100% (第 17 回定期検査)  
外面：全長の 47% (第 12 回定期検査)

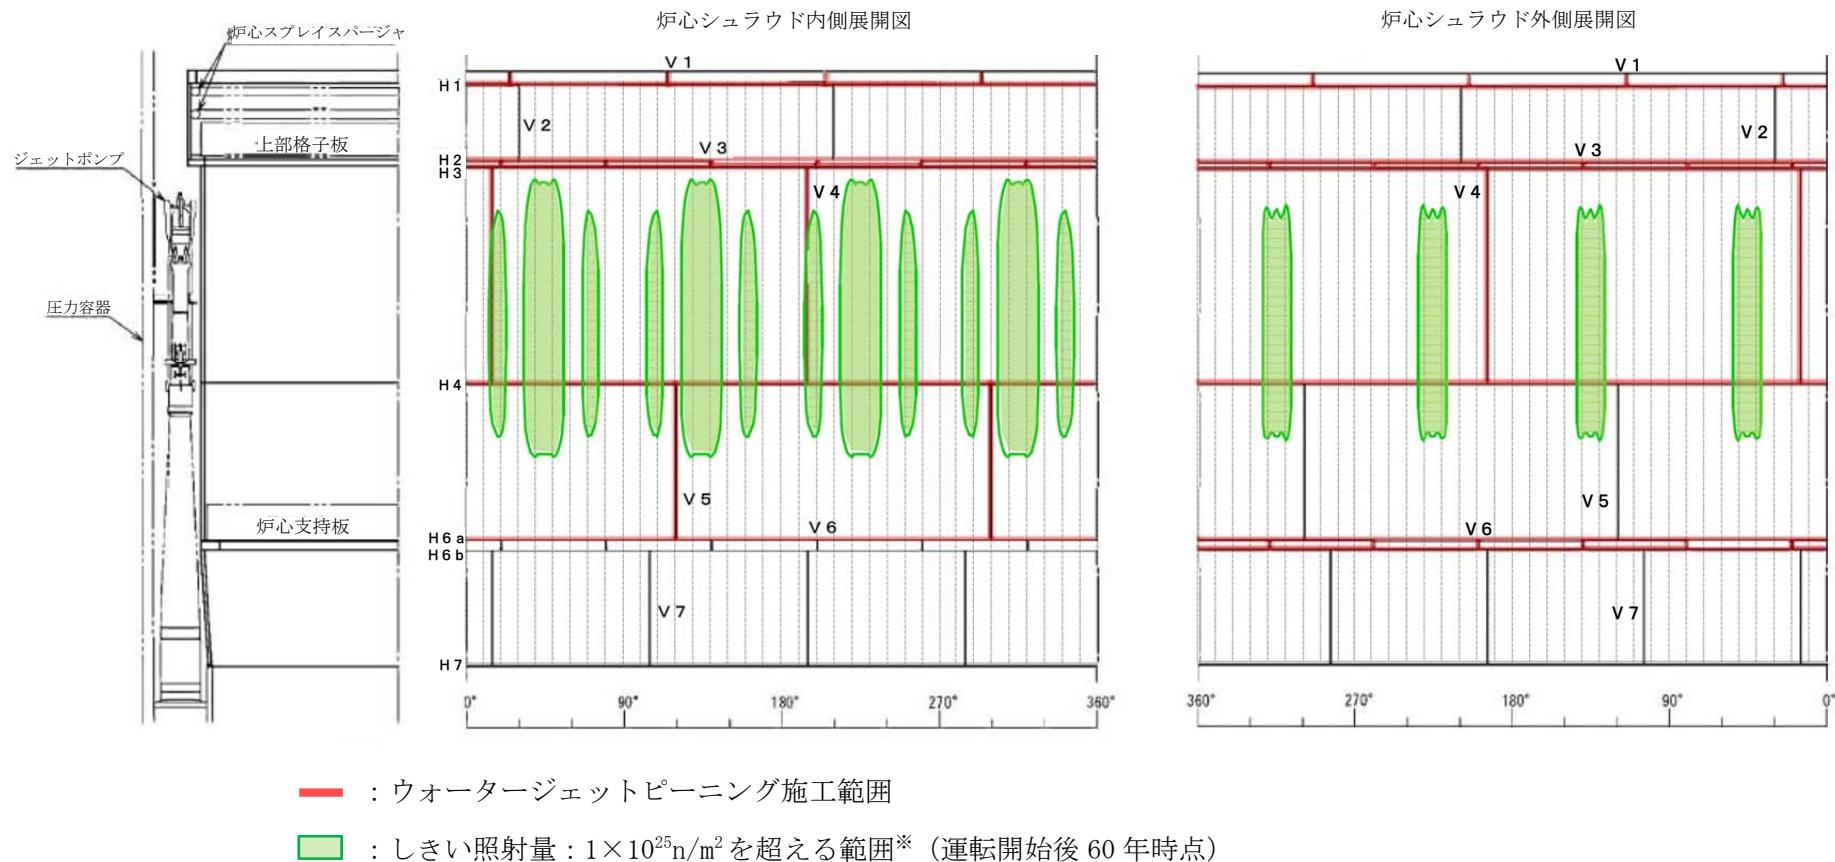
図4 炉心シュラウド 応力改善箇所概要図

\*※炉心シュラウド内側、外側それぞれの照射量を算出し、しきい照射量を超える範囲図を作成した。

炉心シュラウド中間胴 H4 周溶接継手（熱影響部含む）は、しきい照射量を超えるものの、内外面にはウォータージェットピーニング施工による残留応力の改善を行っていることから、照射誘起型応力腐食割れが発生する可能性はないと判断する。

注) H4 周溶接継手内外面のウォータージェットピーニングについては、全長の 100%を施工した。

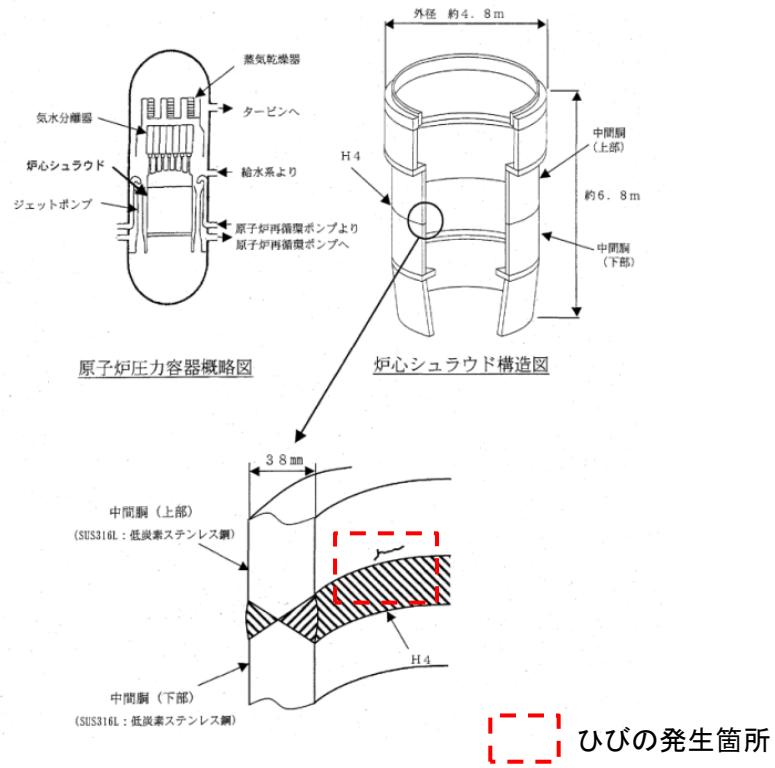
図 5 第 11 回定期検査で確認されたひびの発生箇所

島根 2 号炉の第 11 回定期検査（2003 年）において、NISA 文書<sup>※2</sup>に基づき炉心シュラウドの目視点検（MVT-1）を実施したところ、炉心シュラウド周溶接継手 H4 内面近傍に 1 箇所のひびを確認した。第 11 回定期検査で確認されたひびの発生箇所を図 5 に示す。

項目	実施内容	目的	結果
研削によるひびの除去	1. 湍流探傷試験	ひび位置の確認	ひび位置 331° 付近
	2. 目視点検（MVT-1）	ひび長さの確認	ひび長さ 26mm
	3. 超音波探傷試験	ひび深さの確認	最大ひび深さ 19.6mm
	4. 研削	ひびの除去	—
	5. 研磨	研削加工面の仕上げ	—
	6. 目視点検（MVT-1）	ひびの無いことを確認 <sup>※3</sup>	ひびの無いことを確認した。
	7. 超音波厚さ測定	研削加工深さの測定	最大研削深さ 24.6mm
ウォータージェットピーニングによる応力改善	8. ウォータージェットピーニング施工	ひび除去部の応力改善	—
	9. 目視点検（MVT-1）	ひびの無いことを確認	異常なし

確認したひびは構造強度評価の結果、5 年後においても十分な構造強度を有することから、直ちに補修を必要とするものではなかったが、ひびが進展する可能性を考慮し、第 12 回定期検査（2004 年）において、研削によるひびの除去および研削加工面に対してウォータージェットピーニングによる応力改善を実施した。第 12 回定期検査時の実施内容を表 6 に示す。

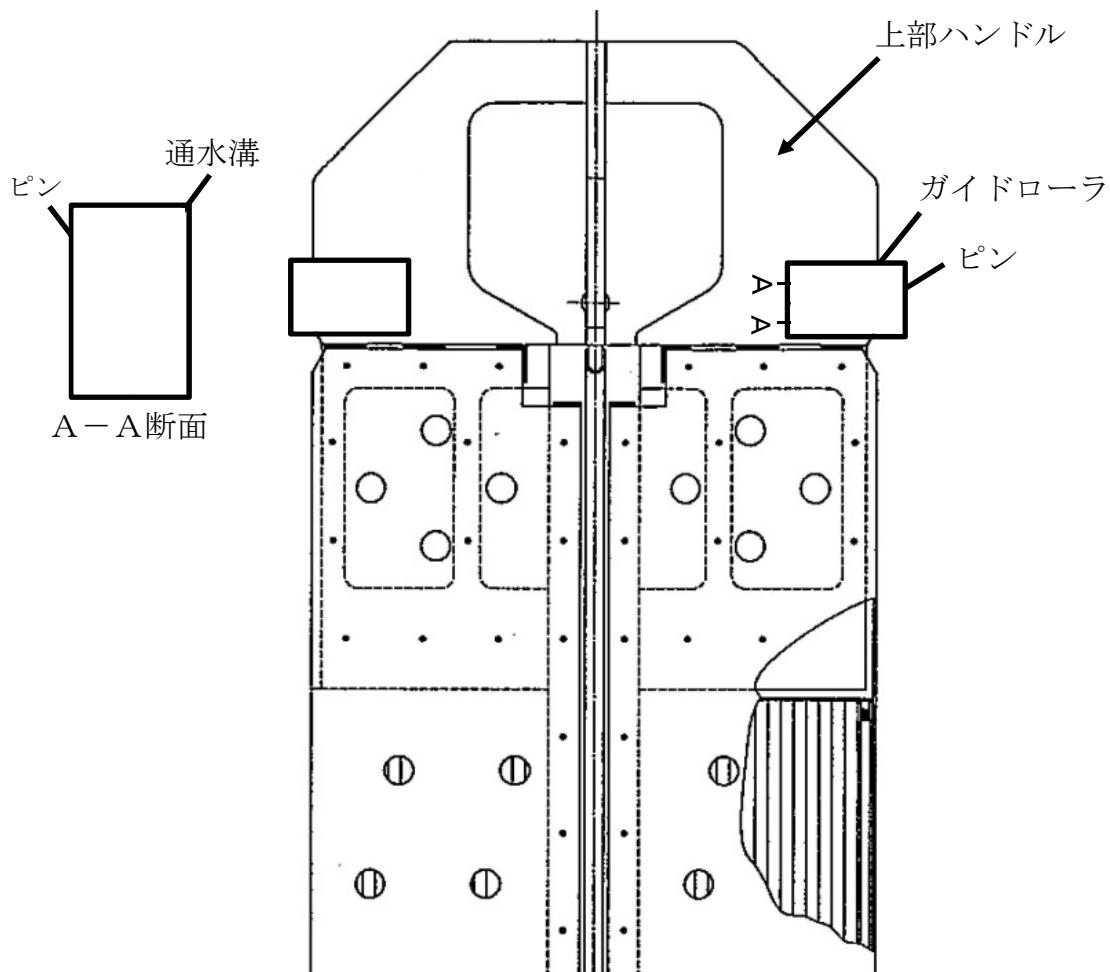
図6 上部ハンドルガイドローラのピン穴長穴構造化

なお、他プラントにおいて、制御棒上部ハンドルローラ近傍に製造時の残存不純物と照射量蓄積の相乗効果により、照射誘起応力腐食割れと推定されるひびが発見されている。

その後、制御棒上部ハンドルローラピン穴を通水溝付ピン穴構造とした応力腐食割れ対策品に設計変更されており、島根2号炉においても第9回定期検査（2000年）以降の制御棒取替では、この応力腐食割れ対策品を採用している。

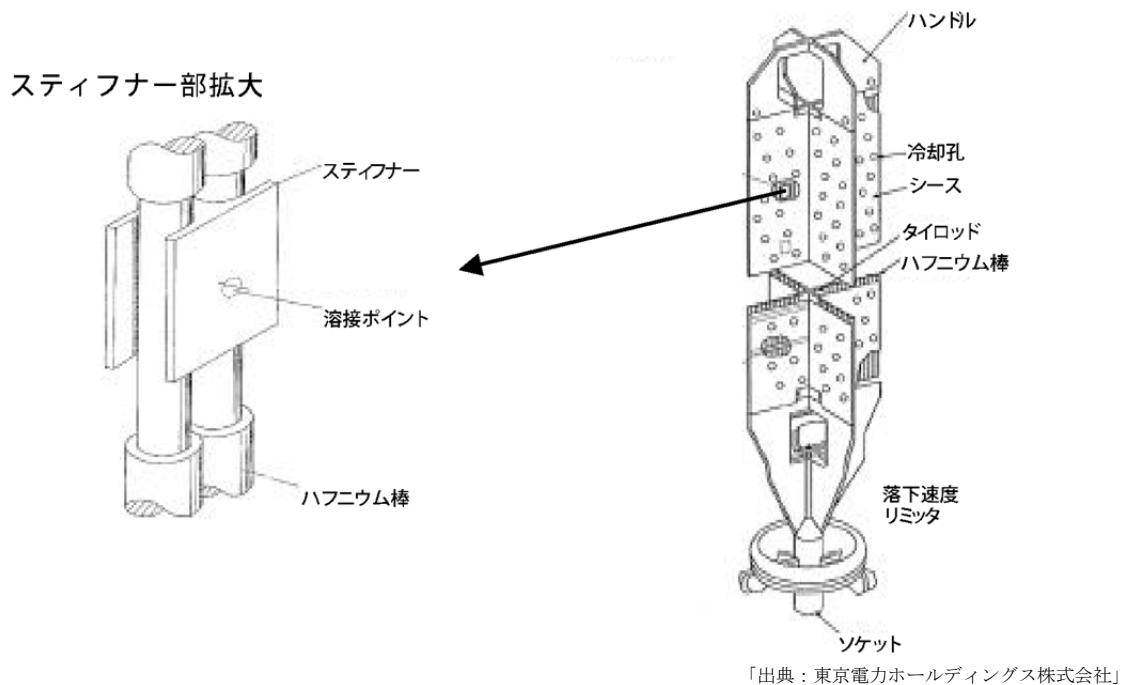
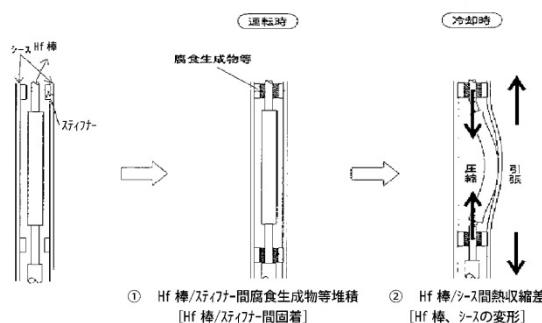
運転中にスティフナーとハフニウム棒の間隙部において腐食生成物等が蓄積し、両者が固着された状態になっていたところ、原子炉が停止して原子炉内の温度が下がり制御棒が冷却されたため、ハフニウムとステンレスの熱収縮差による引張力および圧縮力がハフニウム棒とステンレスシースに加わって変形し、ステンレスシースの割れ等が起こった。

そのため、制御棒と燃料集合体のチャンネルボックスが干渉し、制御棒動作に支障が生じた。
