島根原子力発電所2号炉 審査資料	
資料番号	PLM-04-2 改02
提出年月日	平成30年12月10日

島根原子力発電所2号炉

審査会合における指摘事項の回答

(照射誘起型応力腐食割れ)

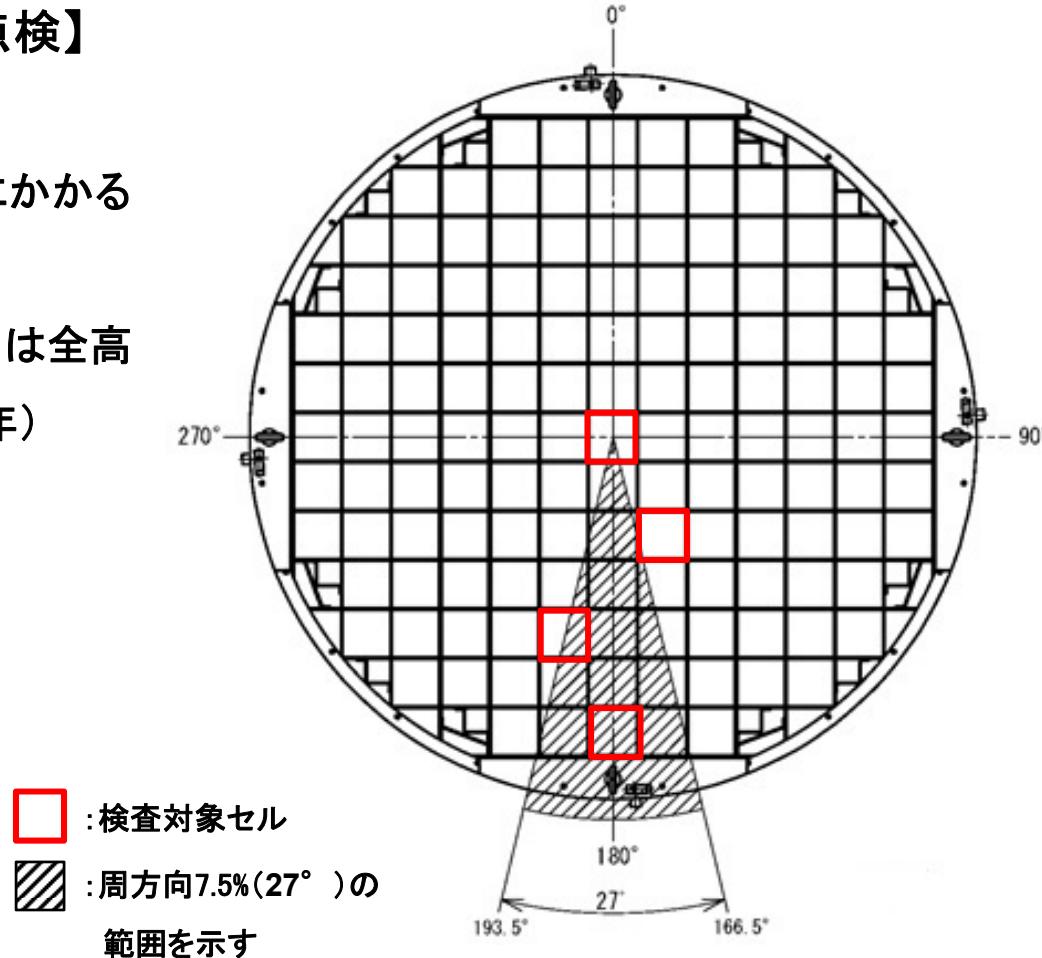
図 上部格子板グリッドプレートの点検範囲

- 検査手法:MVT-1
- 検査範囲:周方向7.5%(27° 分)の範囲にかかるセル(図に示す範囲)
- 検査箇所:接近可能な全表面・高さ方向は全高
- 至近点検実績:第17回定期検査(2017年)
- 点検結果:良

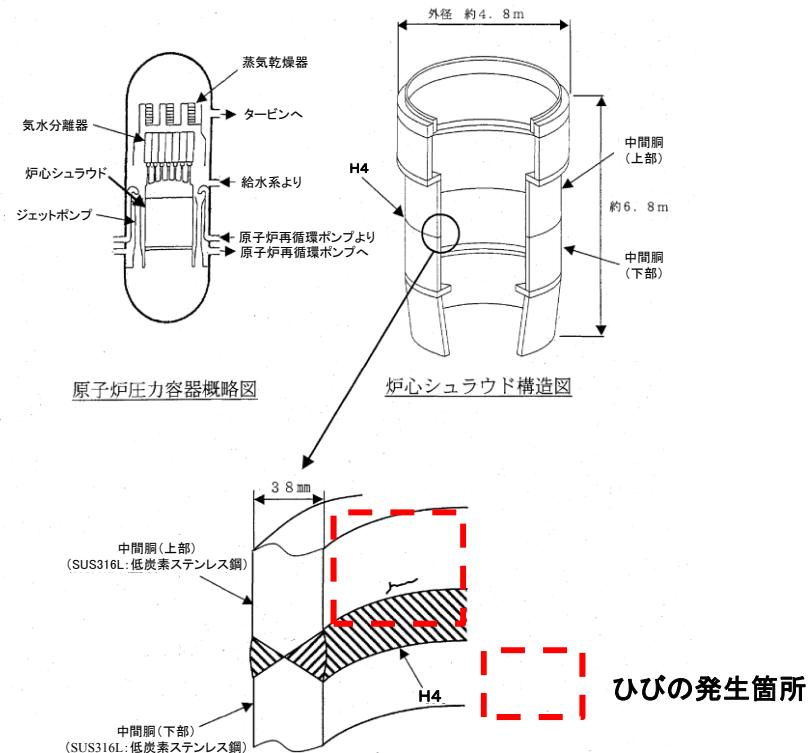
島根2号炉の第11回定期検査(2003年)において、NISA※文書に基づき炉心シュラウドの目視点検(MVT-1)を実施したところ、炉心シュラウド周溶接継手H4内面近傍に1箇所のひびを確認した。

- ・炉心シュラウドH4内面近傍に1箇所のひびを確認
- ・構造強度評価の結果、5年後においても十分な構造強度を有することを確認

確認したひびは構造強度評価の結果、5年後においても十分な構造強度を有することから、直ちに補修を必要とするものではなかったが、ひびが進展する可能性を考慮し、第12回定期検査(2004年)に研削によるひびの除去および研削加工面に対してウォータージェットピーニングによる応力改善を実施した。

- ひびが進展する可能性を考慮し、以下の対策を実施
- ・研削によるひびの除去
- ・ウォータージェットピーニングによる応力改善

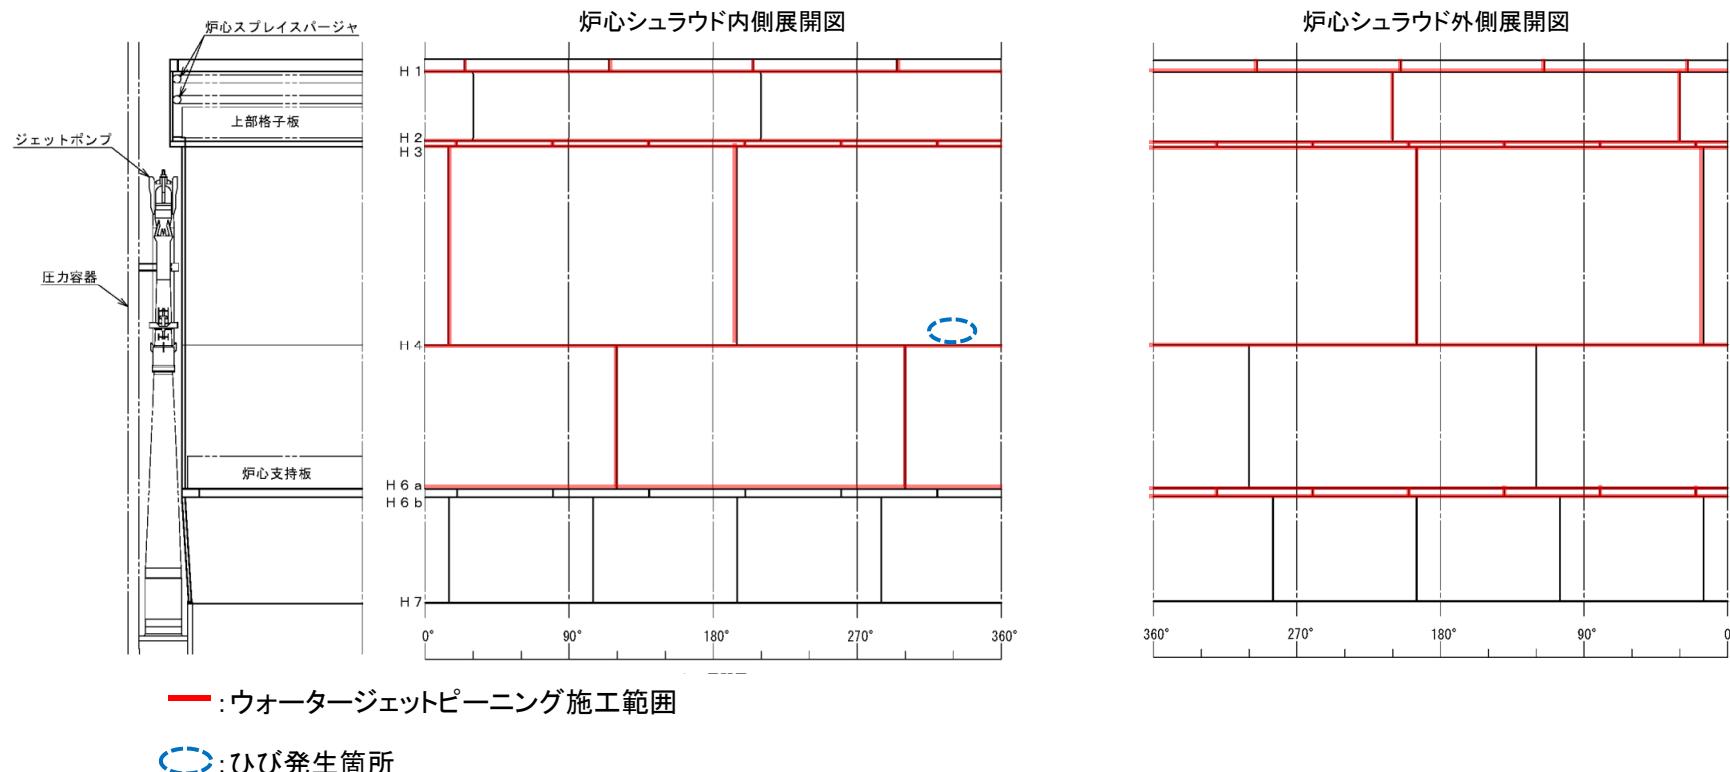
島根2号炉の第11回定期検査(2003年)において、NISA文書※に基づき炉心シュラウドの目視点検(MVT-1)を実施したところ、炉心シュラウド周溶接継手H4内面近傍に1箇所のひびを確認したため、研削によるひびの除去および研削加工面に対してウォータージェットピーニングによる応力改善を実施した。

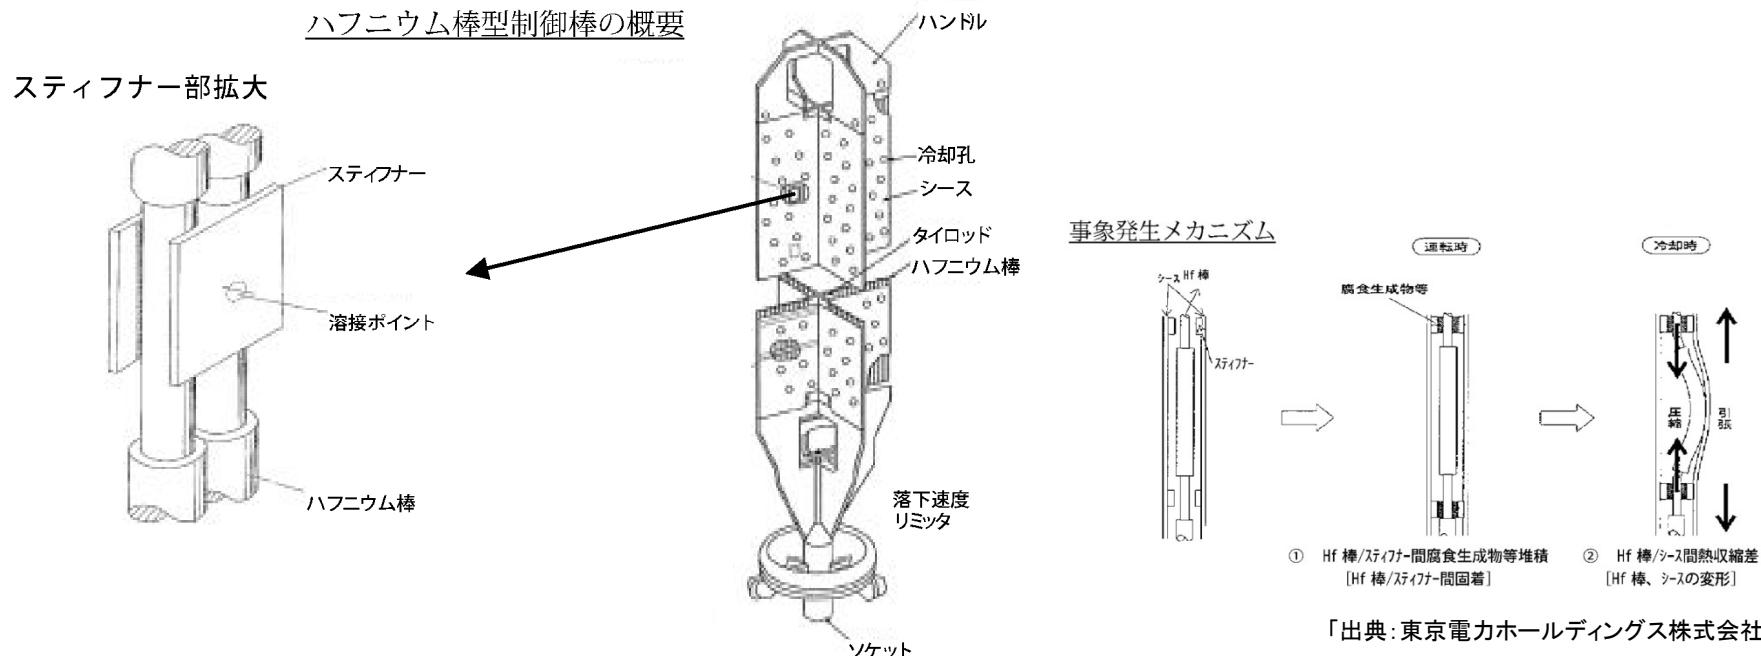
運転中にスティフナーとハフニウム棒の隙間部において腐食生成物等が蓄積し、両者が固着された状態になっていたところ、原子炉が停止して原子炉内の温度が下がり制御棒が冷却されたため、ハフニウムとステンレスの熱収縮差による引張力および圧縮力がハフニウム棒とステンレスシースに加わって変形し、ステンレスシースの割れ等が起こった。

そのため、制御棒と燃料集合体のチャンネルボックスが干渉し、制御棒動作に支障が生じた。

島根2号炉では予防保全の観点から、第6回定期検査(1996年)以降スティフナーを廃止した改良品のハフニウム棒型制御棒へ計画的に取替を行い、第7回定期検査(1998年)に全てスティフナーを廃止した改良品への取替が完了している。

島根2号炉のハフニウム棒型制御棒については、他社プラントでの不具合事象発生以降、スティフナーを廃止した改良品に取替済である。
