浜岡原子力発電所5号機 非常用ディーゼル発電機（B） 排気管伸縮継手破損による排気漏えいに伴う運転上の制限 からの逸脱に係る中部電力からの報告に対する評価及び 今後の対応について

平成31年1月16日
原子力規制委員会

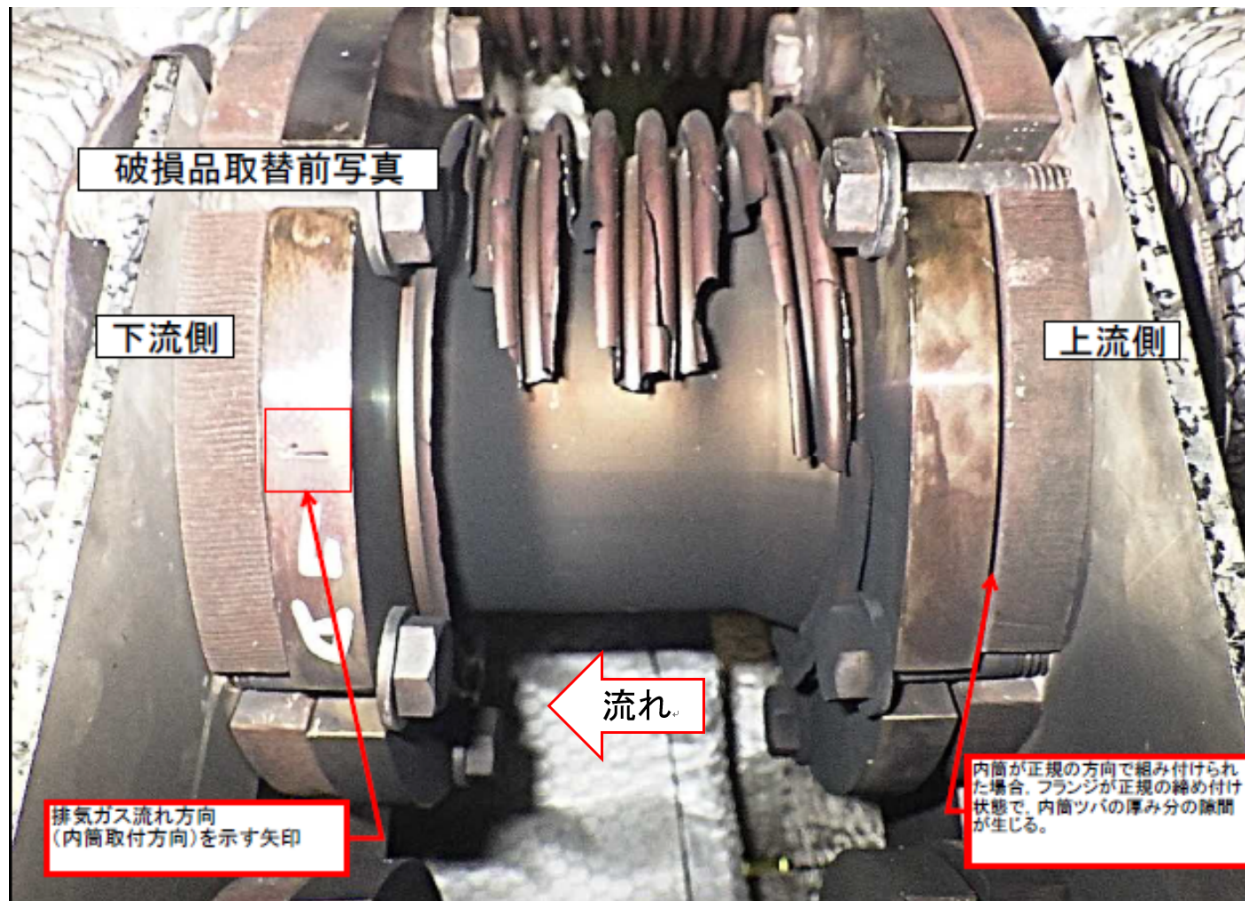
ベローズ破損時の現場状況

その後の調査により、1個のベローズが破損しており（別紙1参照）、消耗品の交換や機器の調整により復旧できるものではないと判断したことから、実用発電用原子炉の設置、運転等に関する規則第134条第5号に定める報告事象に該当すると判断し、同日、原子力規制委員会に報告した²。

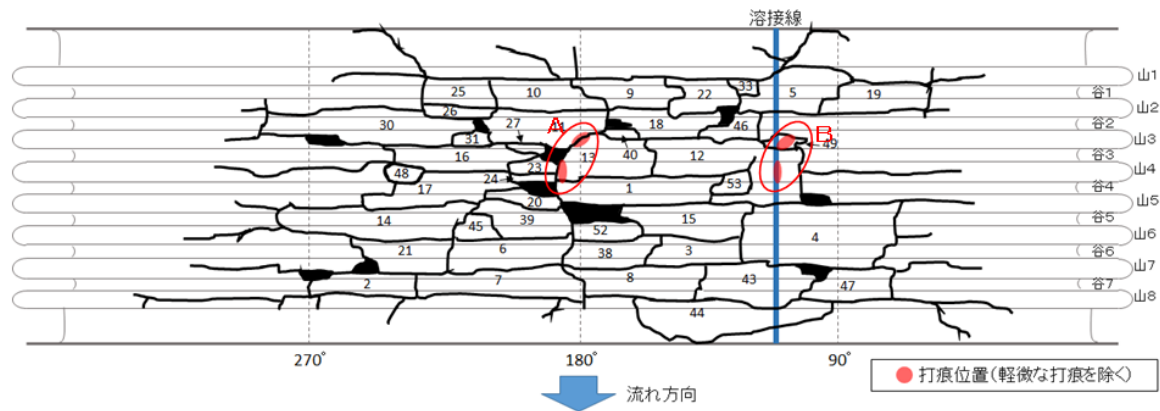
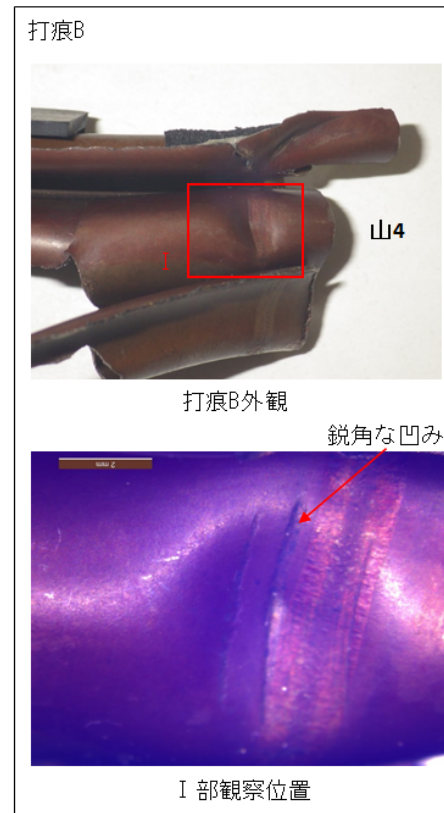
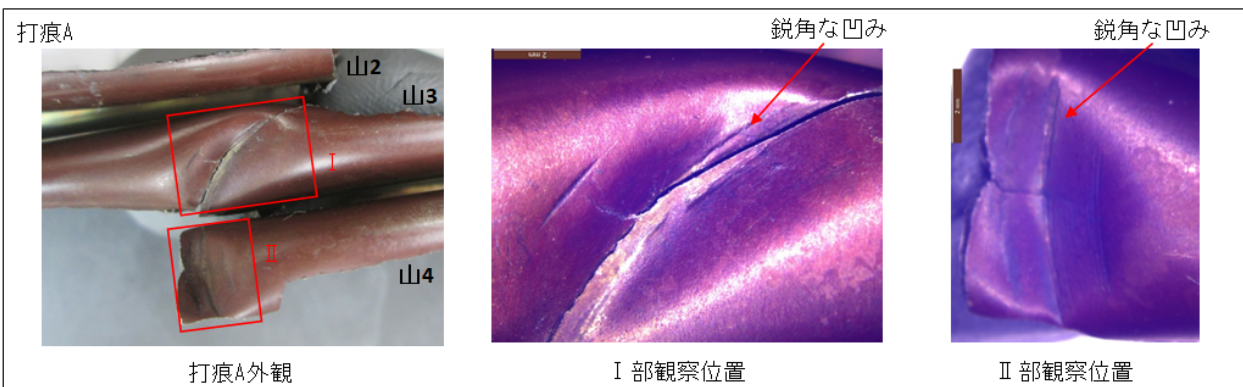
ベローズ全体の外観観察結果 (打痕部)

破損したベローズの破片を回収し、その破片を組み直し、その外観確認を実施、その結果、組み直したベローズの2箇所には大きな円弧状の打痕があり、いずれもその中心部に鋭角な打痕が認められた。(別紙2参照)

一方、ベローズの取替作業については、取替え作業の手順に打痕が付くことを防止する対策が明確化されておらず、中部電力社員が取替え作業に立ち会った記録もないことから、取替え作業時に打痕が見逃されていた可能性があるかと推定、さらに、ベローズ取付けの作業エリア下部に突起物(吸気管の吊りピース座)があることから、ベローズの取替え作業時にベローズを作業エリアの突起物に落下させた可能性があるかと推定した。

このことから、打痕と熱疲労の複合要因によって初期亀裂が発生し、一旦亀裂が生じた後は、D/G運転中における排気の吹き出しによる周期的な振動によってベローズの亀裂が進展し破損に至ったと推定した。

- ・ 協力会社が行うベローズ取付け後の外観確認に中部電力社員も立会う。
- ・ 現場確認の徹底、現場作業手順の改善。
 - － 取付け作業実施におけるベローズへの打痕防止用の養生を実施する。
 - － 取付け時のベローズ落下防止対策を実施する。
 - － 締付け時の適正（専用）工具の使用を作業手順に追加する。
 - － 取付け後の外観点検時の判定基準を作業手順に追加する。
- ・ 作業員等への注意喚起、教育。
 - － 作業要領にベローズの取扱いに関する注意を記載する。
 - － 現場監督者及び現場作業員に対し、着工前及び取付け作業前の打合せ時にベローズの構造やその取扱い上の注意点について注意喚起を行う。
 - － 中部電力社員及び協力会社社員用の教育プログラムの中に本事例を盛り込む。

- ・ 上記2. 4. 1の対策により、打痕が付いた状態で使用する可能性は低いものの、何らかの要因によって打痕等の異常が発生する可能性を考慮し、外観点検を定期的に行い、異常が発生していないことを確認する旨をD/Gの点検計画に明記する。

- ・ 保温材を排気が漏れやすくかつ外観確認を可能とする形状に変更することで、排気の漏れい場所の早期特定及び破損の兆候を把握する。
- ・ ベローズの予備品を配備し、事前にと替手順を定め、速やかな復旧を可能とする。
