当該D/G発電機出力トレンド

非常用ディーゼル発電機 機関概要図と仕様

要因分析表 (発電機出力低下)

発電機出力低下に関する要因分析に基づく要因調査結果

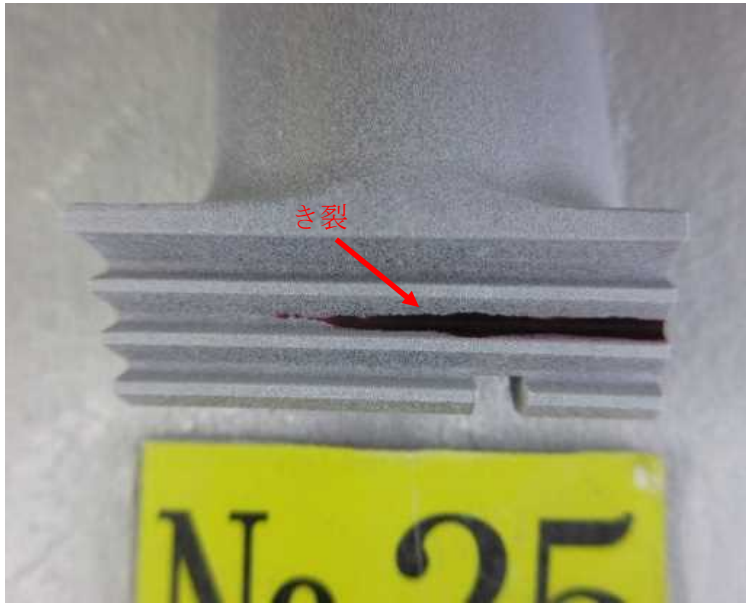
L側過給機のタービンプレード

L側過給機の全てのタービンプレードの先端部に接触痕を確認

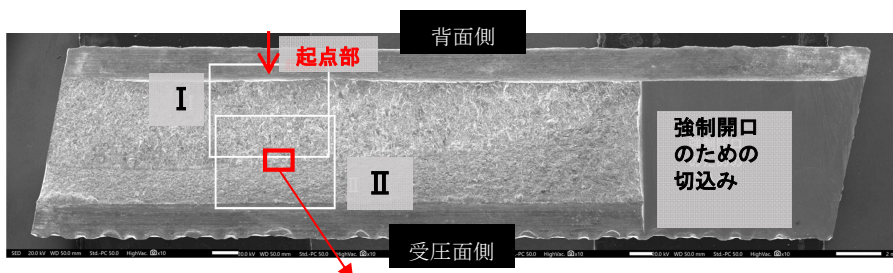
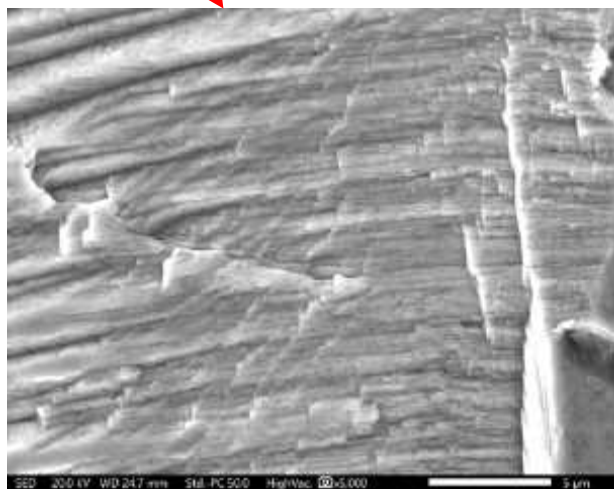
R側過給機のタービンブレード破面のストライエーション模様

折損が確認された R 側過給機のタービンプレードの破面を S E M 観察した結果、疲

劣破壊を示す縞模様（ストライエーション模様）を確認

折損が確認されたR側過給機のタービンブレードの破面をSEM観察した結果、疲労破壊を示す縞模様（ストライエーション模様）を確認

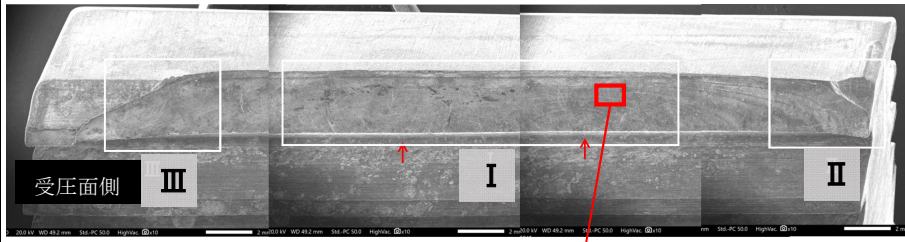
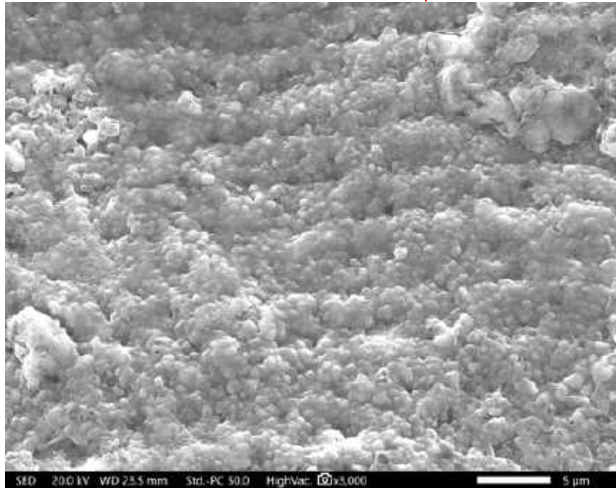
L側過給機のタービンブレード破面のストライエーション模様

き裂が確認された L 側過給機のタービンプレードのき裂箇所を強制切断し、SEM 観察した結果、疲労破壊を示す縞模様（ストライエーション模様）を確認

き裂が確認されたL側過給機のタービンブレードのき裂箇所を強制切断し、SEM観察した結果、疲労破壊を示す縞模様（ストライエーション模様）を確認

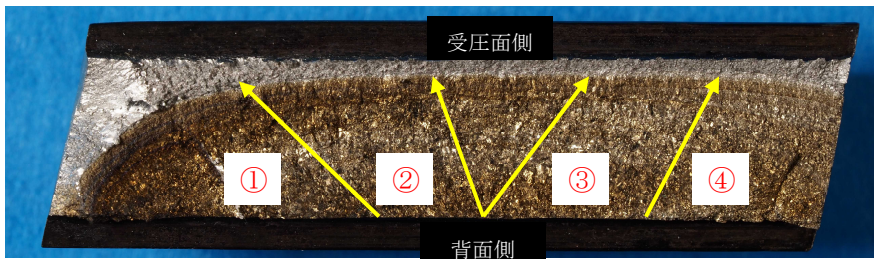
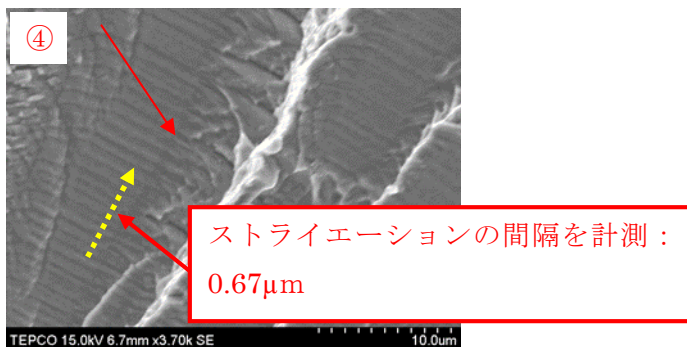
L側過給機のロータファツリー部
No. 25 受圧面破面のストライエーション模様

き裂が確認された L 側過給機のロータファツリー部のき裂箇所を強制切断し、SEM 観察した結果、疲労破壊を示す縞模様（ストライエーション模様）を確認

L側過給機のロータファツリー部
No. 25 受圧面部のき裂箇所を強制
切断し、SEM観察した結果、疲
労破壊を示す縞模様（ストライエ
ーション模様）を確認

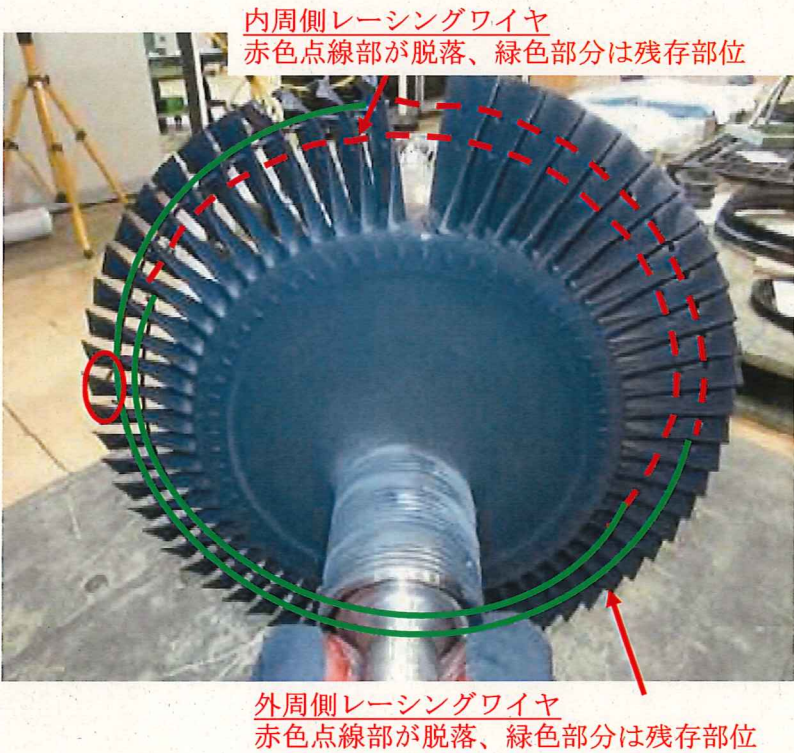
※3 R側過給機の外周側レーシングワイヤの脱落と止端部の破断

R側過給機の外周側レーシングワイヤの脱落と止端部の破断を確認

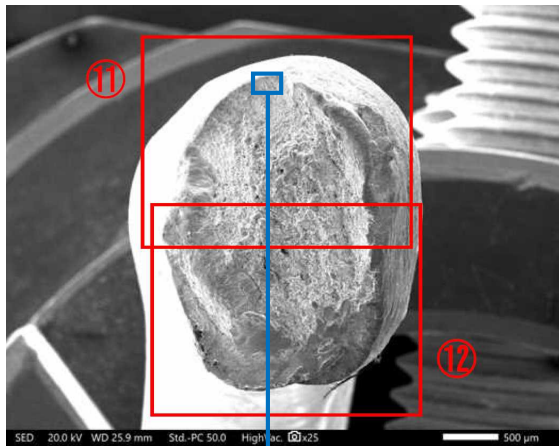
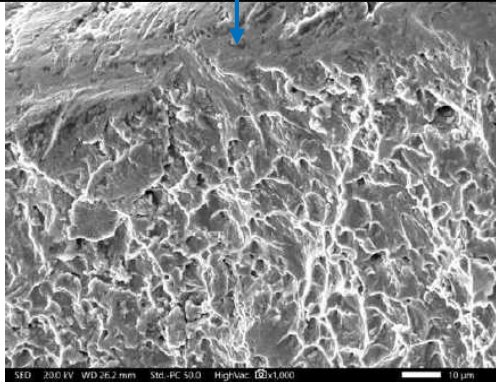
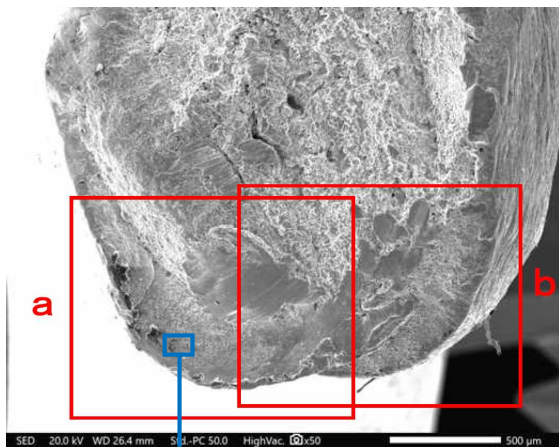
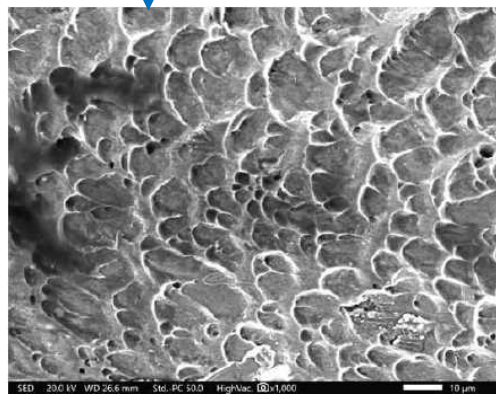
R側過給機の内周側レーシングワイヤ 1本のうち1本の脱落を確認

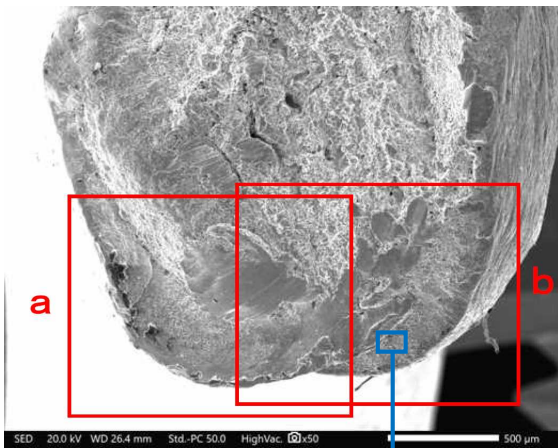
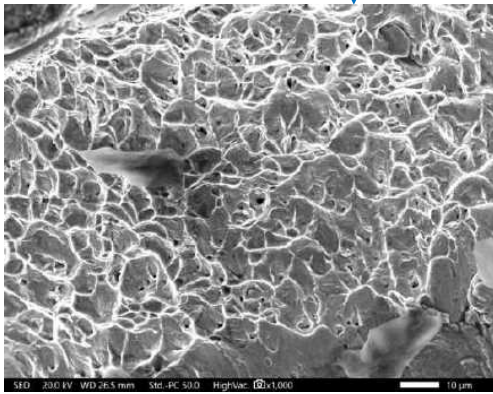
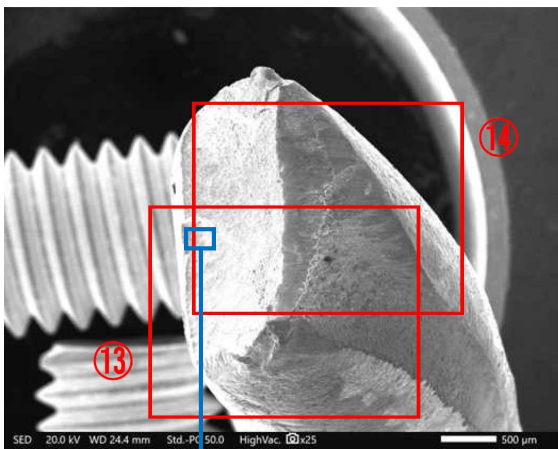
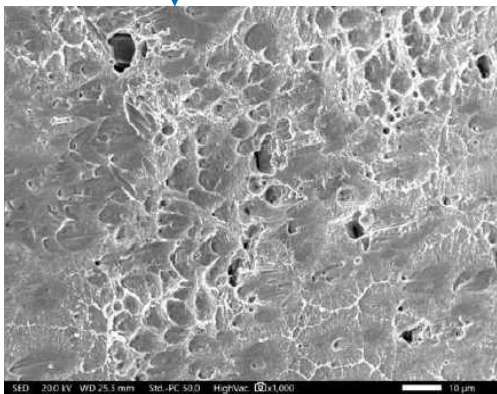
SEM観察の結果から、延性による破断を示すディンプル模様が確認され、疲労破壊を示す縞模様（ストライエーション模様）は確認されなかった。

折損したレーシングワイヤの破面をSEM観察した結果、延性による破断を示すディンプル模様が確認され、疲労破壊を示す縞模様(ストライエーション模様)のないことを確認

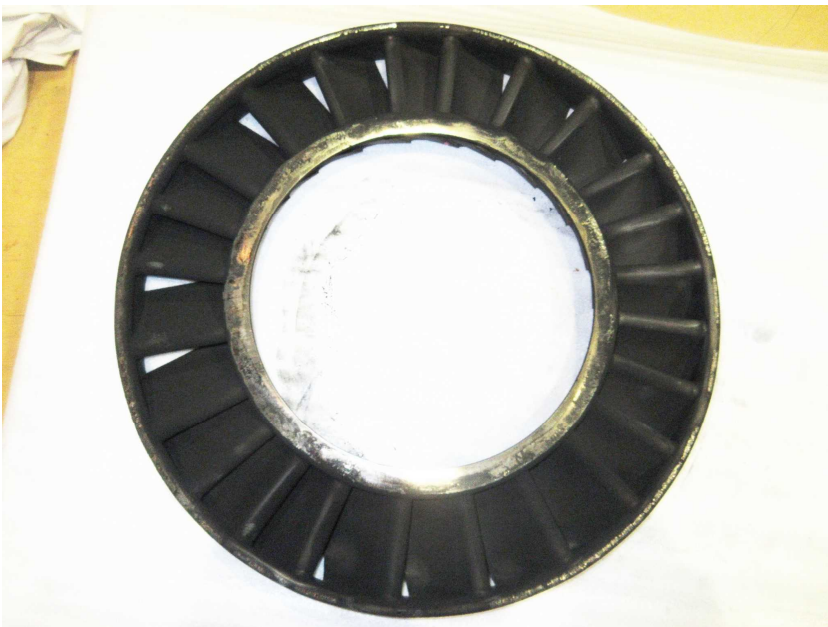
ノズルリング

9時～2時方向の小さな接触痕

4時～7時方向の大きな接触痕

R側過給機のノズルリング9時～2時方向に小さな接触痕を確認、4時～7時方向に大きな接触痕を確認

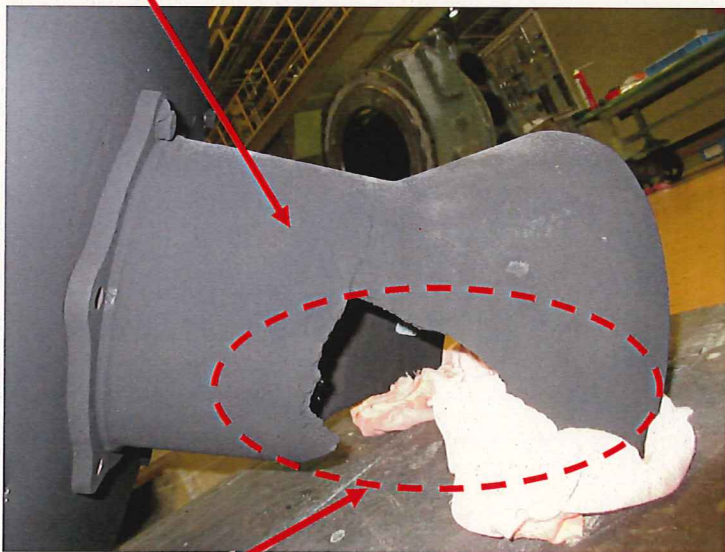
シャフトシュラウド破損箇所

R側各部品の固定ボルト締め付け状態を確認していたところ、シャフトシュラウドの破損を確認

ボルト・ナット脱落

シャフトシュラウド

R側過給機のシャフトシュラウド、シールプレート固定ボルト(■本中2本)及びナット・ワッシャ(■個中3個)が脱落し、シャフトシュラウドの破損を確認

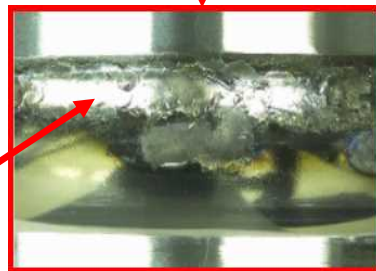
ブロワ側 玉軸受外観

剥離

ブロワ側の玉軸受の内輪軌道面の約1/3周に剥離を確認

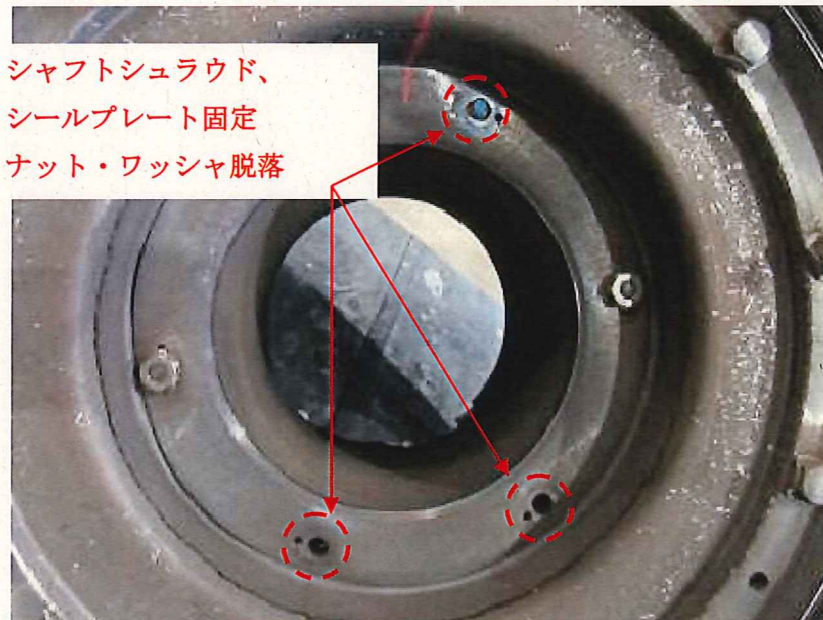
シャフトシュラウド、シールプレート固定ボルト (本中2本)、ナット・ワッシャ (個中3個) の脱落を確認

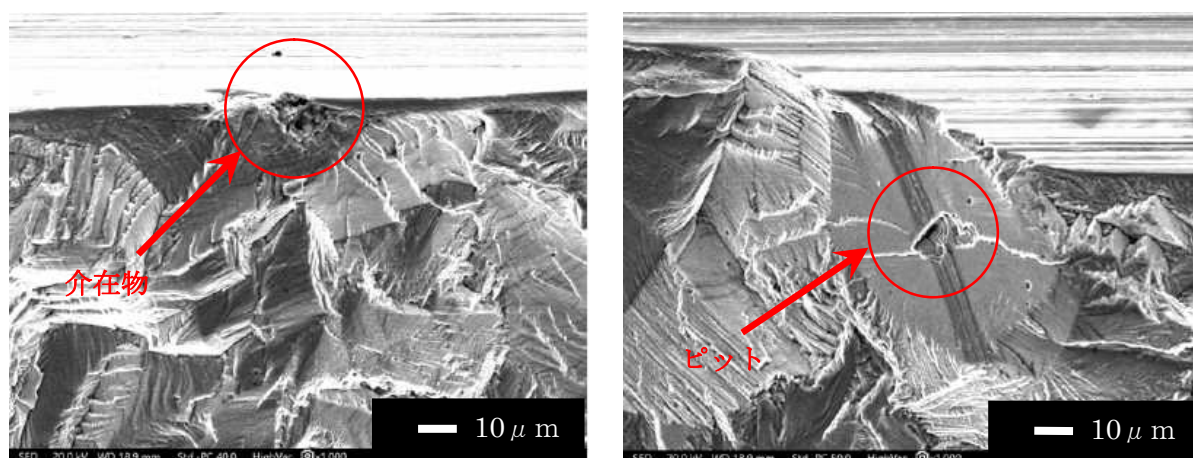
図－ 3 R側過給機のき裂箇所及びファツリー部SEM観察結果

点検対象	結果	点検日	備考
1	き裂箇所	異常なし※ ³	2018/12/21	図－ 3、 4

※³ き裂箇所破面のSEM観察を実施し、介在物と10 μ m程度のピットが確認されたが、内部欠陥、介在物等が存在する場合の疲労強度の低下を推察したが、200 μ mの欠陥が存在しても「図－ 5 高サイクル疲労評価の修正グッドマン線図」に示すとおり、タービンプレードに発生する平均応力、応力振幅は「表－ 5 欠陥の大きさ別の疲労強度低減率」に示すとおり変わらず疲労限度内であり、10 μ m程度の内部欠陥は十分許容できる強度を有していると考ええる。このことから初期欠陥となり得る内部欠陥は確認されなかった。

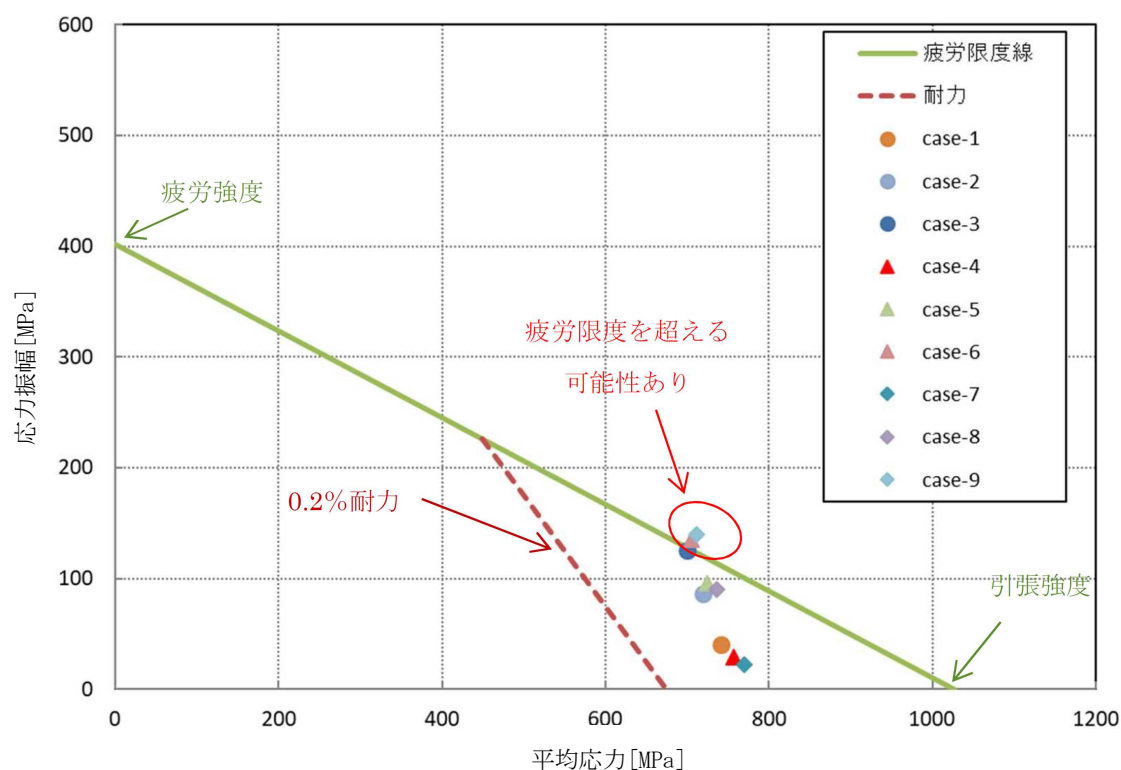
図-1 修正グッドマン線図

ンスが 0.05mm狭くなっている状況が確認されている。またL側No.25ブレード部のレーシングワイヤには、約10度の曲がりが見られた。この曲がりによりブレードに10度の角度でワイヤ遠心力が作用する可能性が考えられる。これらの現品調査結果を反映した解析はcase-6となるが、case-6は、図-1の修正グッドマン線図において、疲労限度線をわずかに超えるところに位置することがわかった。

ファツリー部の隙間は、現品の3Dスキャンによる寸法計測結果より、約0.05mm減少していることが確認されており、またレーシングワイヤも現品調査の結果、約10°程度曲がりが見られる。この2つの条件が重なった場合にて解析を行ったところ、疲労限度をわずかに超える結果となった。従って、このことはタービンブレードがファツリー部より疲労破壊に至ったメカニズムをおおよそ再現しているものと考えられる。
