核燃料サイクル工学研究所プルトニウム燃料第二開発室の
管理区域内における汚染について（第 2 報）

原子力施設故障等報告書

核燃料サイクル工学研究所プルトニウム燃料第二開発室の
管理区域内における汚染について（第2報）

平成31年3月

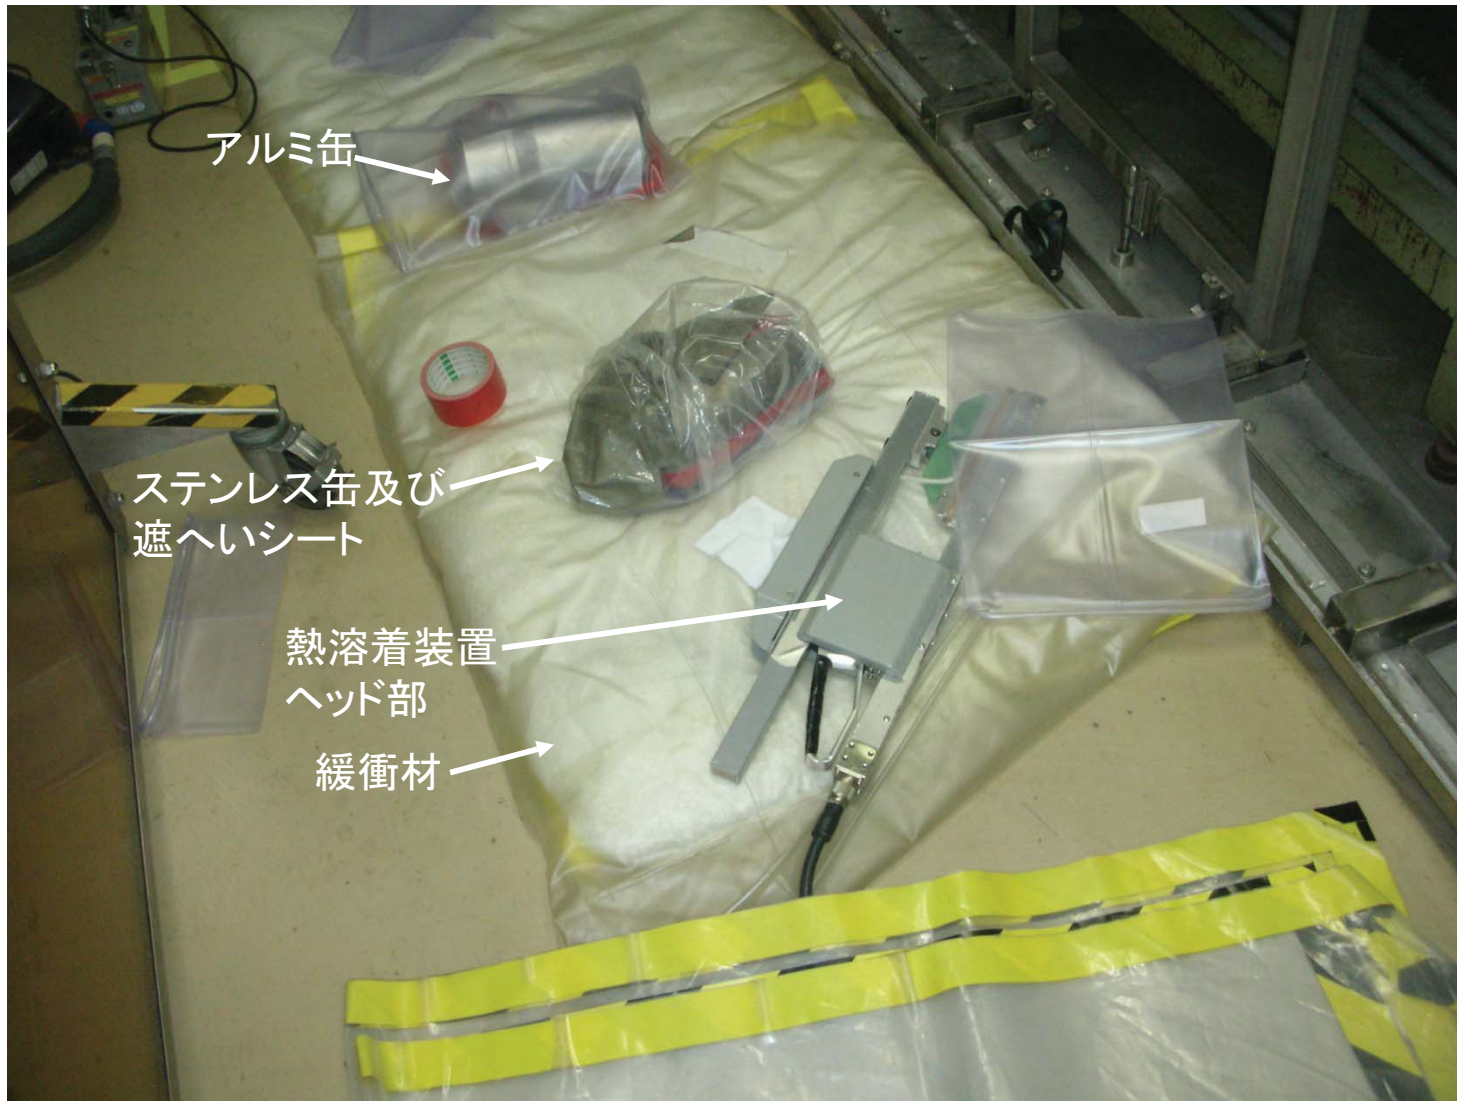
図4.2.5 事象発生後の貯蔵容器の保管状態

事象発生後の1月30日21時40分頃撮影した貯蔵容器の保管状態の写真を図4.2.5に示す。アルミ缶一重梱包物が二重目の樹脂製の袋の中に入れてあるが、二重目の樹脂製の袋はまだ封がされていない状態で緩衝材の上に置かれていた。ステンレス缶一重梱包物は、二重目の樹脂製の袋で封入されたものが、遮へいシートとともに大きなビニル袋の中に入れられ、ビニル袋の口の部分をたたみ込んだ状態で、緩衝材の上に置かれていた。

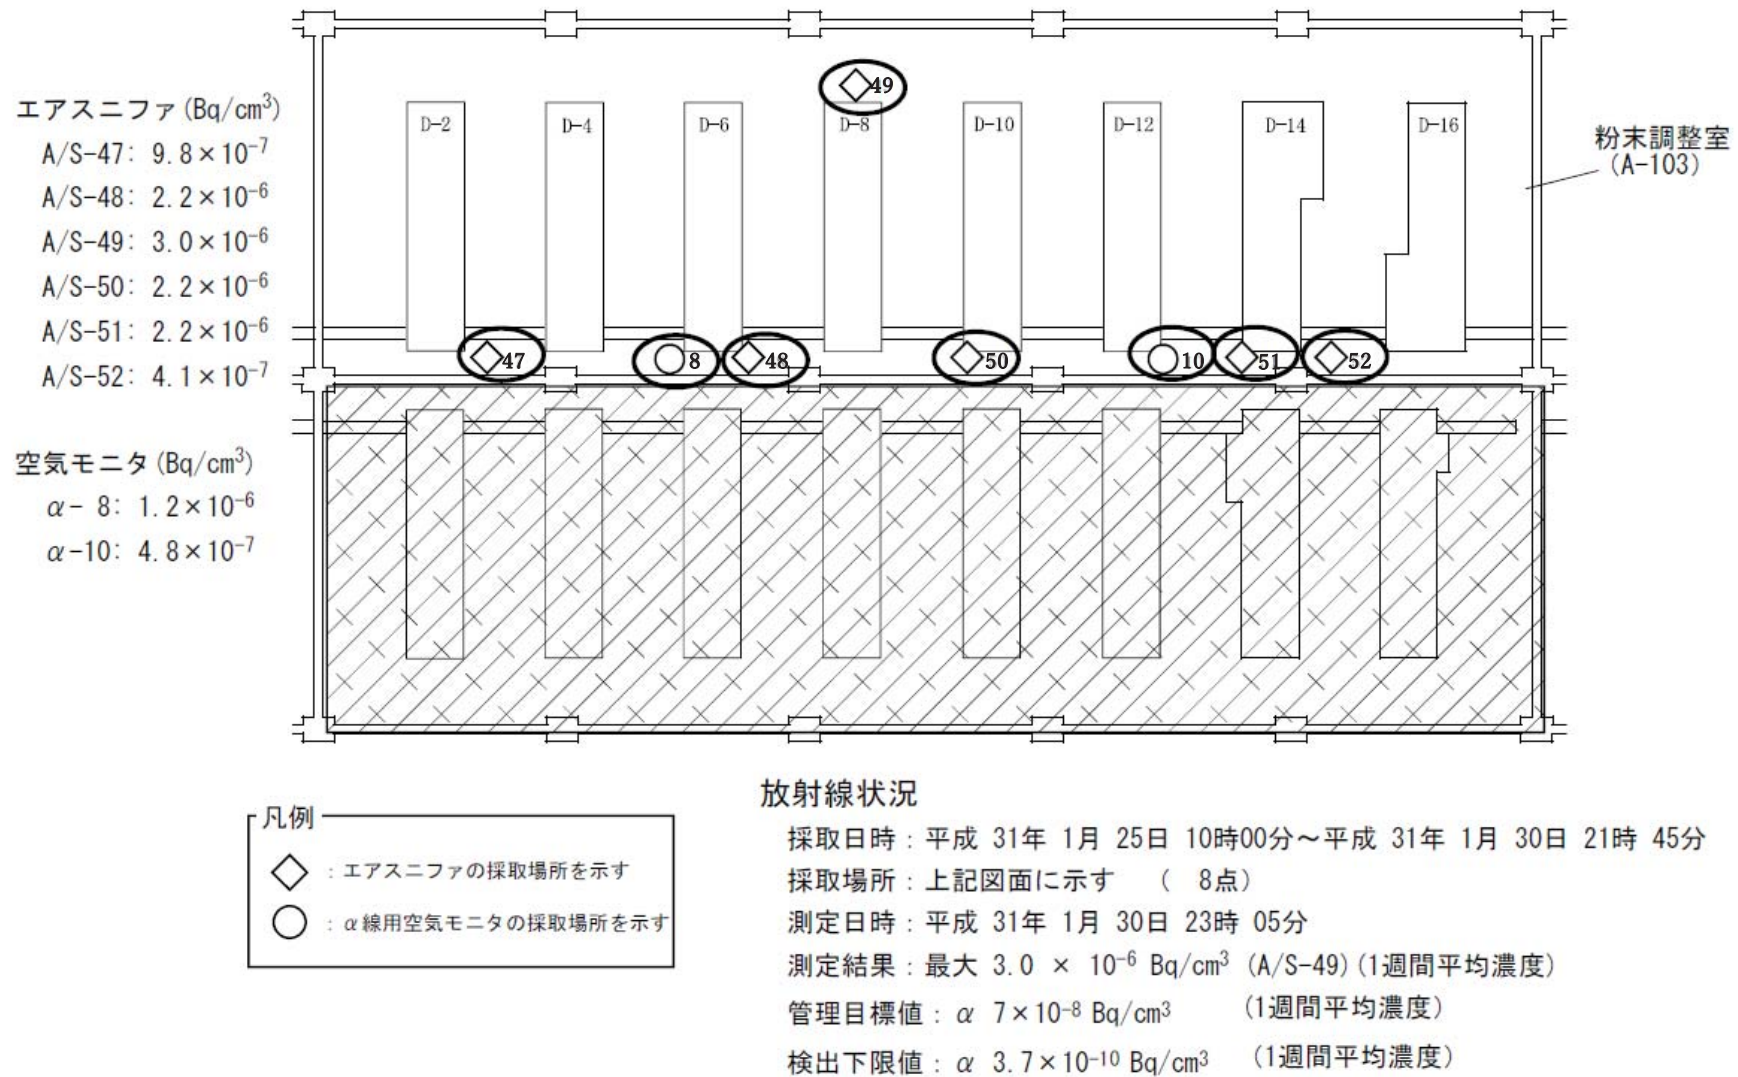
図4.2.8 粉末調整室(A-103)の α 線用空気モニタ、エアスニファから回収したろ紙の測定結果

ろ紙の交換後、 α 線用空気モニタ ($\alpha-8$ 、 $\alpha-10$) の指示値が約 380 cpm 及び約 120 cpm まで低下したが、事象発生前の通常の変動範囲 (30~60 cpm 程度) に比べて高い値を示したものの、その後有意な上昇はなかった。また、回収したろ紙全 8 枚を測定して 1 週間の平均濃度を評価した結果、最大で 3.0×10^{-6} Bq/cm³ (A/S-49) であった (図 4.2.8 参照)。

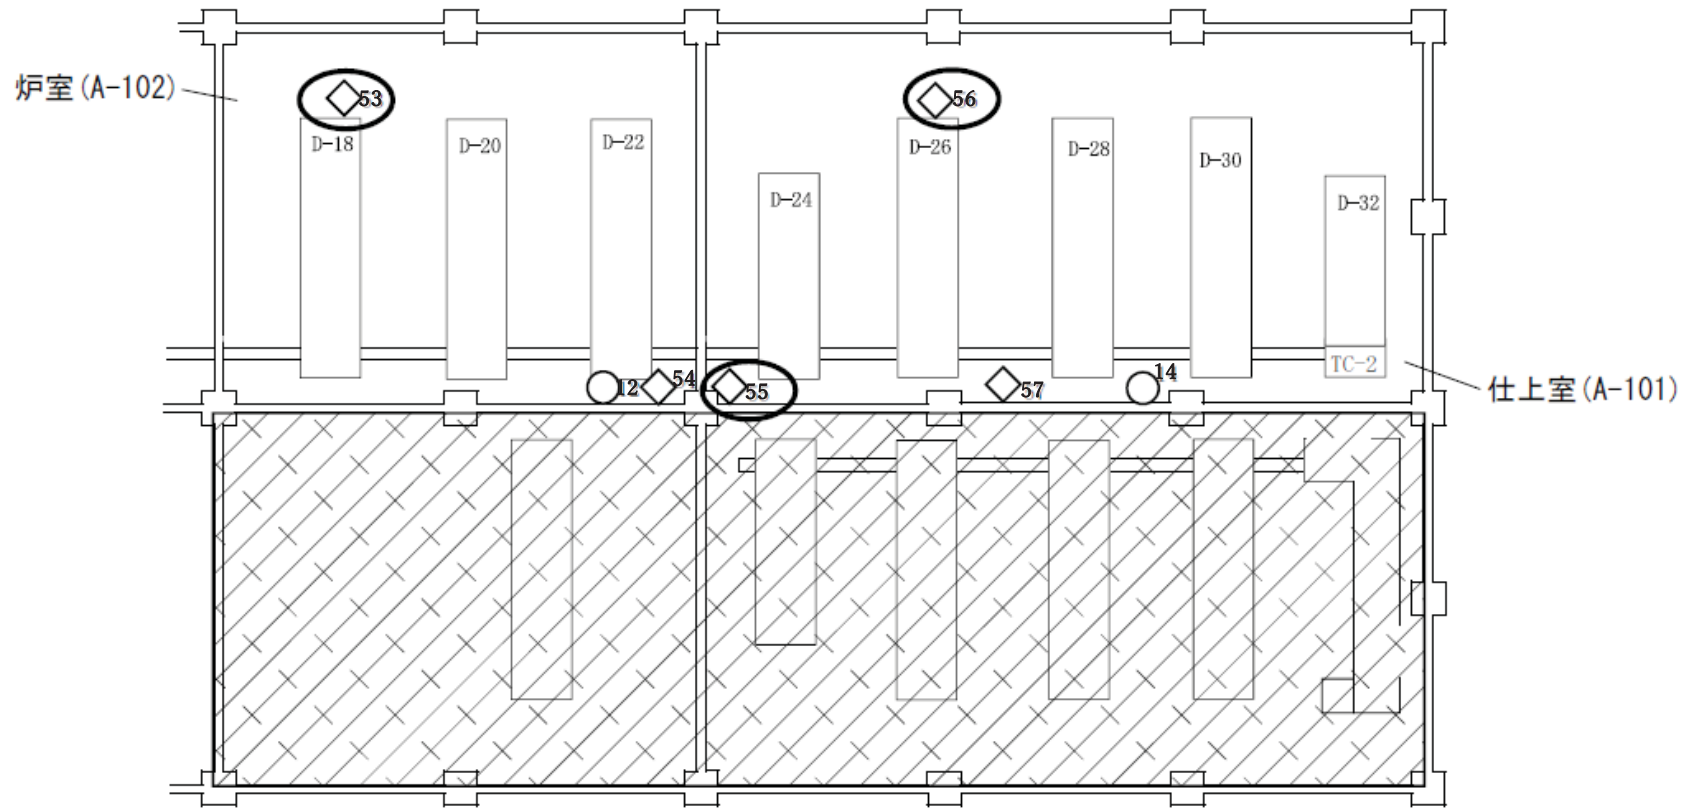
図4.2.10 炉室(A-102)、仕上室(A-101)のエアスニファから回収したろ紙の測定結果

作業員が全員退出した後、退出経路として使用した炉室 (A-102) のエアスニファ (A/S-53) のろ紙及び仕上室 (A-101) のエアスニファ (A/S-55、A/S-56) のろ紙 (採取期間 : 平成 31 年 1 月 25 日~1 月 30 日 21 時 45 分) を交換し、回収したろ紙を測定した結果、いずれも管理目標値 (7×10^{-8} Bq/cm³) 以下であった (図 4.2.10 参照)。

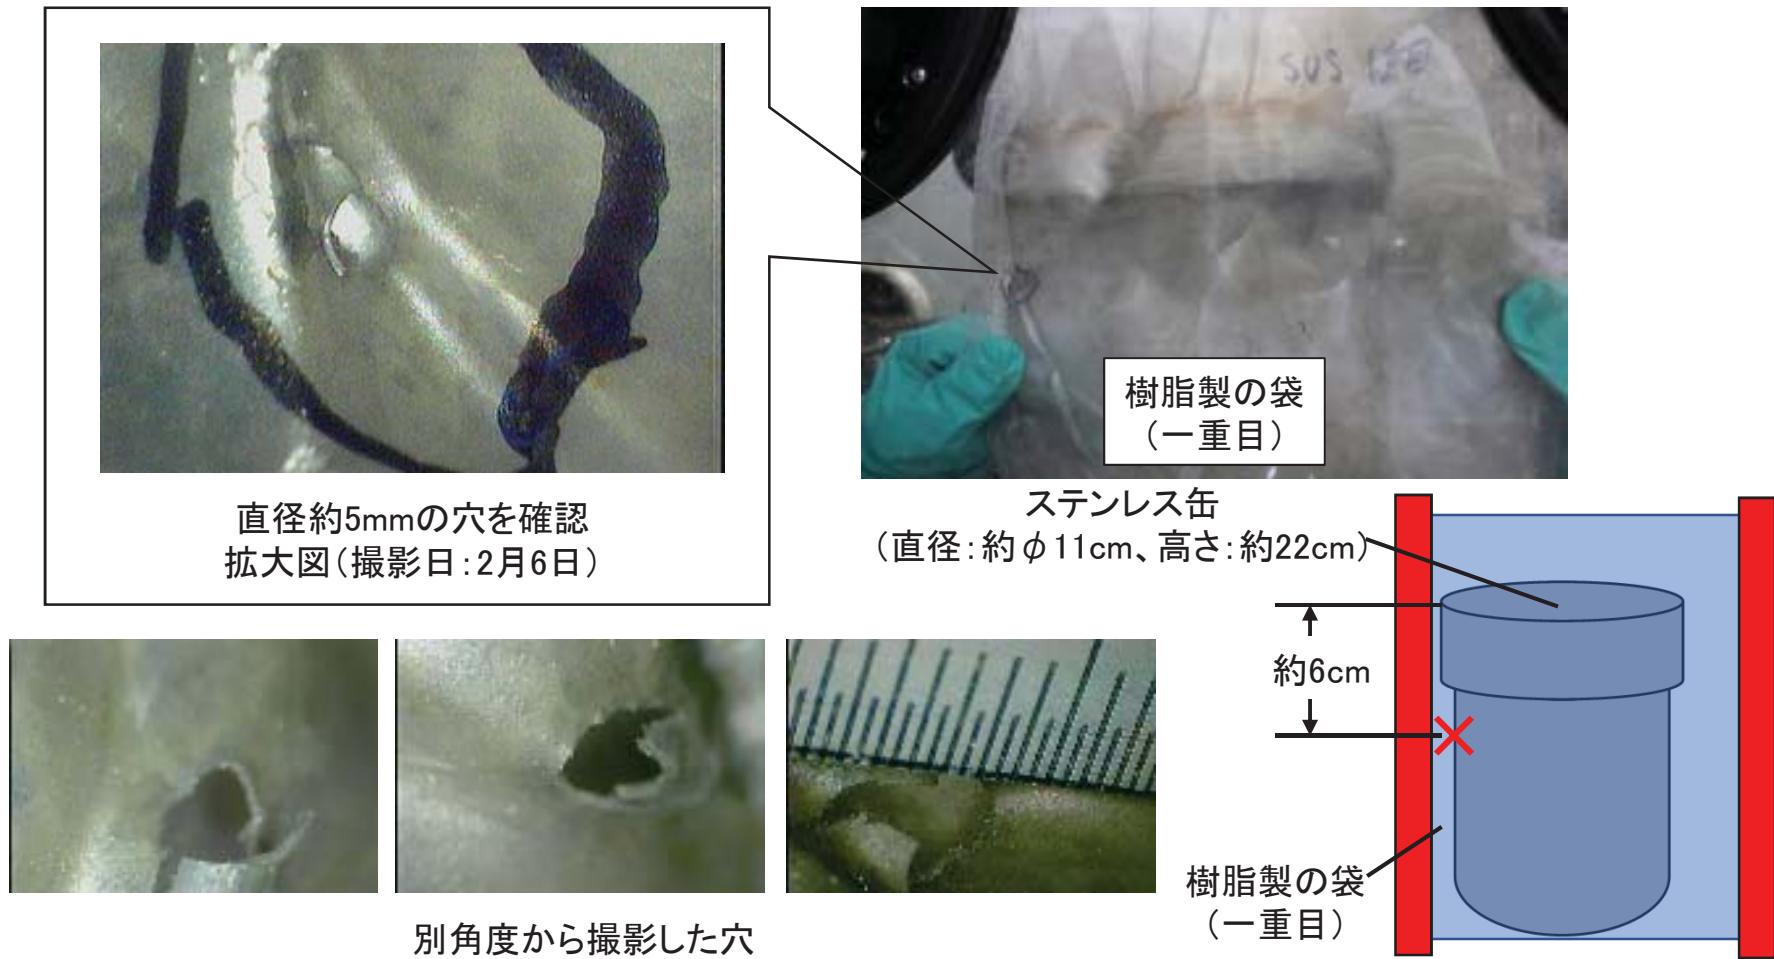
図7.1.1 ステンレス缶の一重目の樹脂製の袋の観察結果

- ・ 「7.1.2項」で述べた通り、バッグアウト作業において、一重目の樹脂製の袋に穴が開いた可能性が高いが、作業員は、一重目の樹脂製の袋を破損させたことに気付いておらず、その後もステンレス缶一重梱包物の取り扱いを継続した。
- ・ ステンレス缶の線量が高いことから作業中は遮へいシートをかけており、当該シートを外してまで、傷を発見するための一重目の樹脂製の袋の外観確認はなされなかった。
- ・ 作業員はステンレス缶の表面温度が通常より高いと感じたことから、早く二重梱包した方が取扱い上安全だと判断し、一重目の樹脂製の袋表面の汚染検査を行わずに、二重梱包作業に移行した。これは、ステンレス缶の表面温度に関する情報や樹脂製の袋に対する熱の影響に関する知識が不足したまま作業員が表面温度の高いステンレス缶を取り扱ったためと考えられる。
- ・ 作業手順では、通常と異なる場合には核燃料管理者に連絡することとあるが、今回、その連絡は行われておらず、結果的にステンレス缶一重梱包物の汚染検査の省略につながっており、手順を遵守していない行為があった。これは、通常と異なる場合に核燃料管理者へ連絡するという手順が徹底されていなかったためと考えられる。
- ・ 作業員は、汚染検査を実施していないステンレス缶一重梱包物を二重梱包場所に移動し、二重梱包作業を実施した。これらの結果、二重梱包した二重目の樹脂製の袋の表面の汚染検査で、汚染が検出されるまで作業を継続した。
- ・ その結果、ステンレス缶一重梱包物を動かしたときや汚染したステンレス缶一重梱包物の二重梱包作業を行った際、一重目と二重目の樹脂製の袋の間の空気を抜いたときに、一重目の樹脂製の袋の穴から汚染物質が放出されたと考えられる。

- ① バッグアウト作業における外観確認のタイミングを手順書で明確にする。
- ② 作業中に通常と異なる状態が認められた場合には、作業を一旦停止し、ルールに基づきその内容について核燃料管理者に連絡するとともに、作業員間で共有すること及び作業手順のホールドポイント遵守を徹底することを教育する。
- ③ 当日の作業において留意すべき事項（発熱量・温度等）について、現場作業員が確実に理解するように、作業前のミーティングでの確認項目を改善する。
- ④ 樹脂製の袋に対する熱の影響に関する教育を行う。
- ⑤ 常に、樹脂製の袋の損傷による汚染が発生しうるリスクがあることを考慮し、汚染を拡大させない措置として、局所的に汚染をとどめるための措置を検討する（例えば、局所排気装置の使用）。

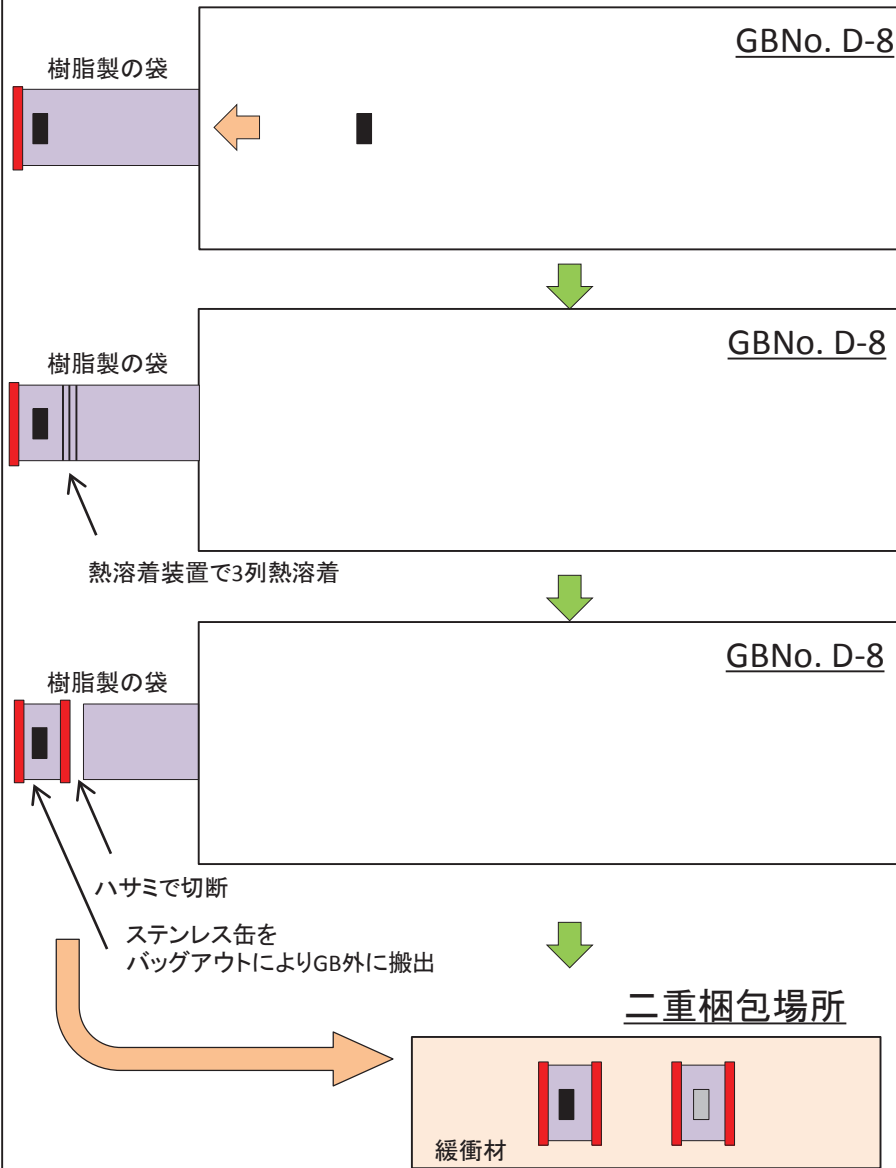
図7.1.2(5) 作業の流れ

- ①作業員Eは、ステンレス缶を樹脂製の袋内に挿入しながら、作業員Dに受渡した。
- ②作業員Dは、受取ったステンレス缶を樹脂製の袋の先端まで引入れた。その際、作業員Bは作業員Dの補助を行った。
- ③作業員Cは、被ばく低減のため、ステンレス缶に遮へいシートを掛けた。
- ④作業員Dは、樹脂製の袋を熱溶着装置で3列熱溶着した。また、熱溶着部の汚染検査を行い汚染がないことを確認した。
- ⑤作業員Cは、熱溶着装置のヘッド部の汚染検査を行い、汚染が無いことを確認した。
- ⑥作業員Bは、樹脂製の袋の3列熱溶着の中央の熱溶着部をハサミで切断した。
- ⑦作業員Bは水で湿らせた紙タオルに包み、作業台の中段に置いた。
- ⑧作業員Cは、樹脂製の袋の切断面(樹脂製の袋の両側)を赤色布テープで養生した。
- ⑨作業員Cは、養生した切断面の汚染検査を行い汚染が無いことを確認した。
- ⑩作業員B、Dは、手の汚染検査を行い汚染が無いことを確認した。
- ⑪作業員Bは、バッグアウトしたステンレス缶一重梱包物を二重梱包場所に移動させた。

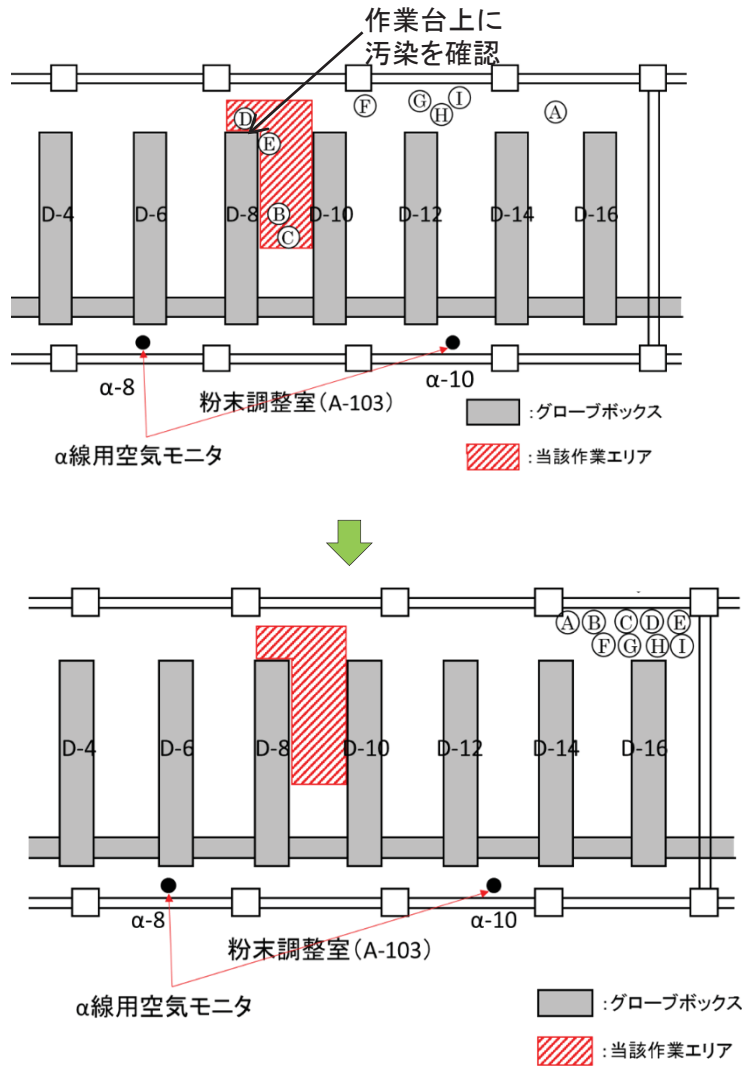
- ①作業員Fは、作業員Bの身体汚染検査及び汚染固定を開始したが、汚染が広範囲のため、応援要請を行った。
- ②作業員Fは、作業員Bの身体汚染検査中に自分の手の汚染を確認し、二重目のRI用ゴム手袋を外した。
- ③作業員Aは、自分の手の汚染を確認し、二重目のRI用ゴム手袋を交換した。
- ④作業員Aは、作業台上を汚染検査しレベルの高い汚染(使用したサーベイメータの初期設定レンジでは測定できないレベル)を確認し、汚染部位を赤色布テープで固定した。

- ⑤作業員A～Fは、風上のD-10脇通路に退避した。
- ⑥作業員A～Fは、A-103からA-102に通じる扉前に退避した。
