核燃料サイクル工学研究所プルトニウム燃料第二開発室の
管理区域内における汚染について（第 3 報）

原子力施設故障等報告書

件名	核燃料サイクル工学研究所プルトニウム燃料第二開発室の管理区域内における汚染について（第 3 報）
事象発生の日時	発生日時 平成 31 年 1 月 30 日（水）14 時 24 分 法令報告事象と判断した日時 平成 31 年 1 月 30 日（水）15 時 22 分
事象発生の場所	プルトニウム燃料第二開発室 粉末調整室（A-103）（管理区域）
事象発生の原子力施設名称	国立研究開発法人日本原子力研究開発機構 核燃料サイクル工学研究所 プルトニウム燃料第二開発室
事象の状況	<p>平成 31 年 1 月 30 日、プルトニウム燃料第二開発室粉末調整室（A-103）において、核燃料物質を収納している金属製の貯蔵容器 2 本（アルミニウム製のものとステンレス鋼製のもの（以下「ステンレス缶」という。)) をそれぞれ二重に梱包している樹脂製の袋の交換作業中に、ステンレス缶を梱包している二重目の樹脂製の袋表面等から汚染が検出されるとともに、14 時 24 分、粉末調整室（A-103）に設置された α 線用空気モニタ（α-8）警報が吹鳴した。また、14 時 27 分、粉末調整室（A-103）に設置された α 線用空気モニタ（α-10）警報が吹鳴した。</p> <p>粉末調整室（A-103）における空气中放射性物質の濃度については、α 線用空気モニタ（α-8 及び α-10）の指示値（約 3100 cpm 及び約 1000 cpm）から 1 週間の平均濃度として評価した濃度がそれぞれ 9.1×10^{-7} Bq/cm³、2.9×10^{-7} Bq/cm³ に上昇し、警報設定値（約 290 cpm から 1 週間の平均濃度として評価した濃度 7×10^{-8} Bq/cm³）を超え、警報が吹鳴した。その後は安定し、ほとんど変動がない状態が継続した。これらの値は、モニタ指示値（単位：cpm）から 1 週間の平均濃度として評価しているものであるが、法令に定める放射線業務従事者の呼吸する空气中濃度限度（プルトニウム-238（不溶性の酸化物以外の化合物）：三月間における平均濃度 7×10^{-7} Bq/cm³）を超えるおそれがあることから、14 時 50 分に粉末調整室（A-103）を立入制限区域に設定した。15 時 22 分に法令報告事象と判断した。</p>

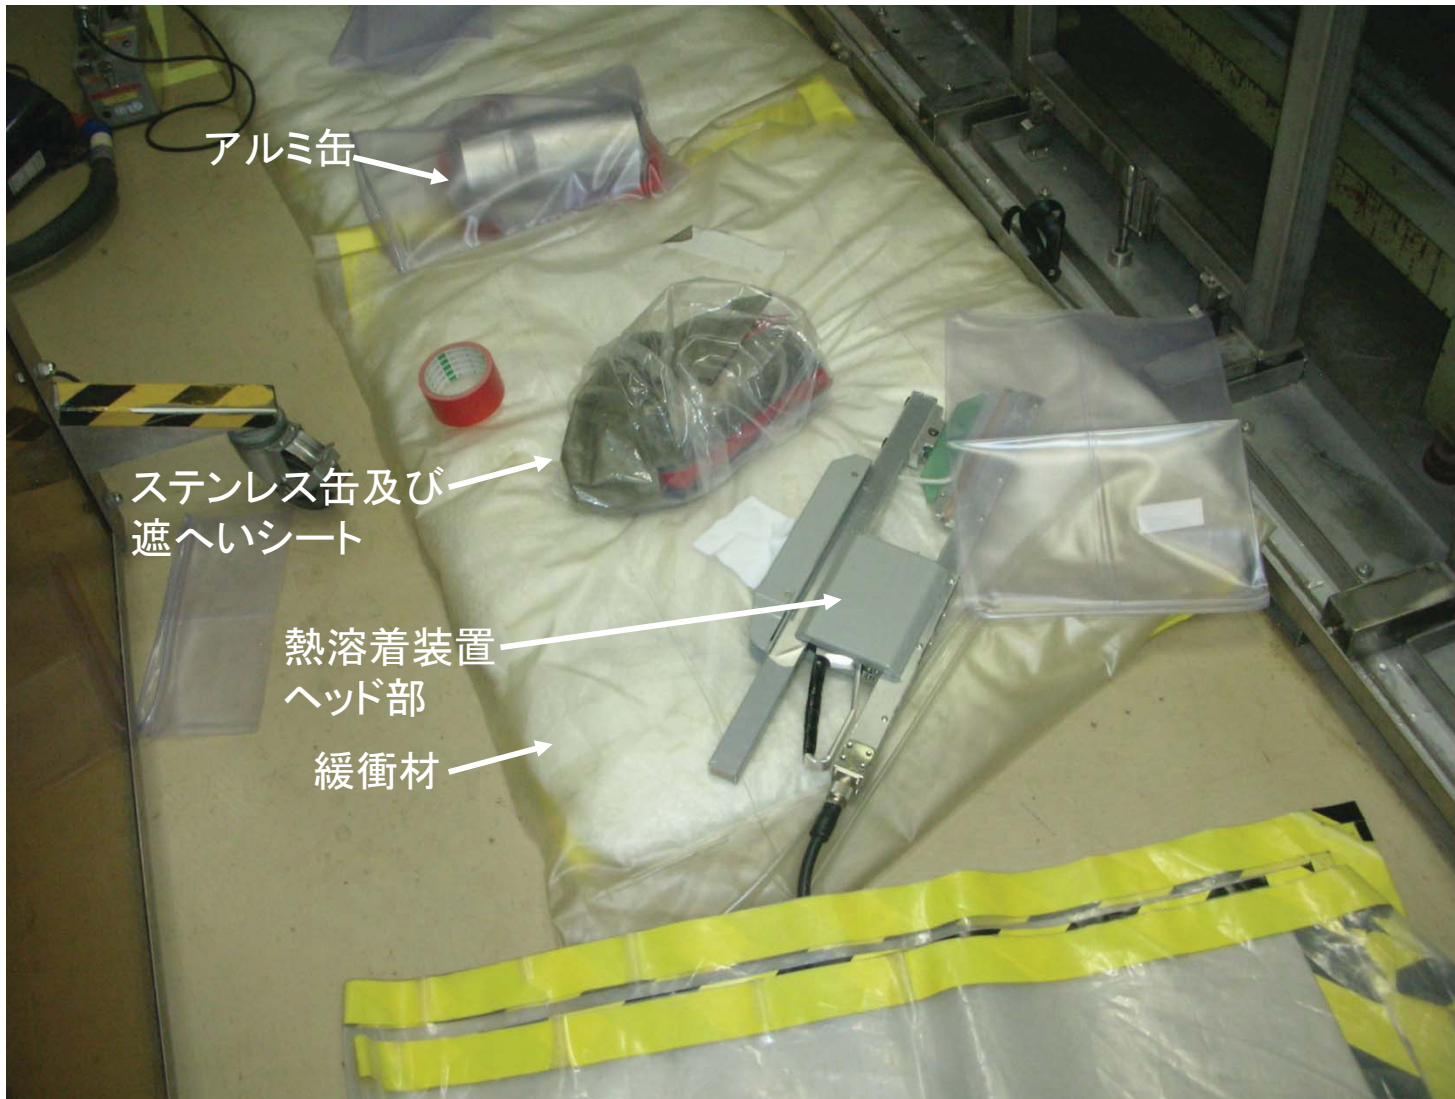
図4.2.5 事象発生後の貯蔵容器の保管状態

(平成31年1月30日 21時40分頃 撮影)

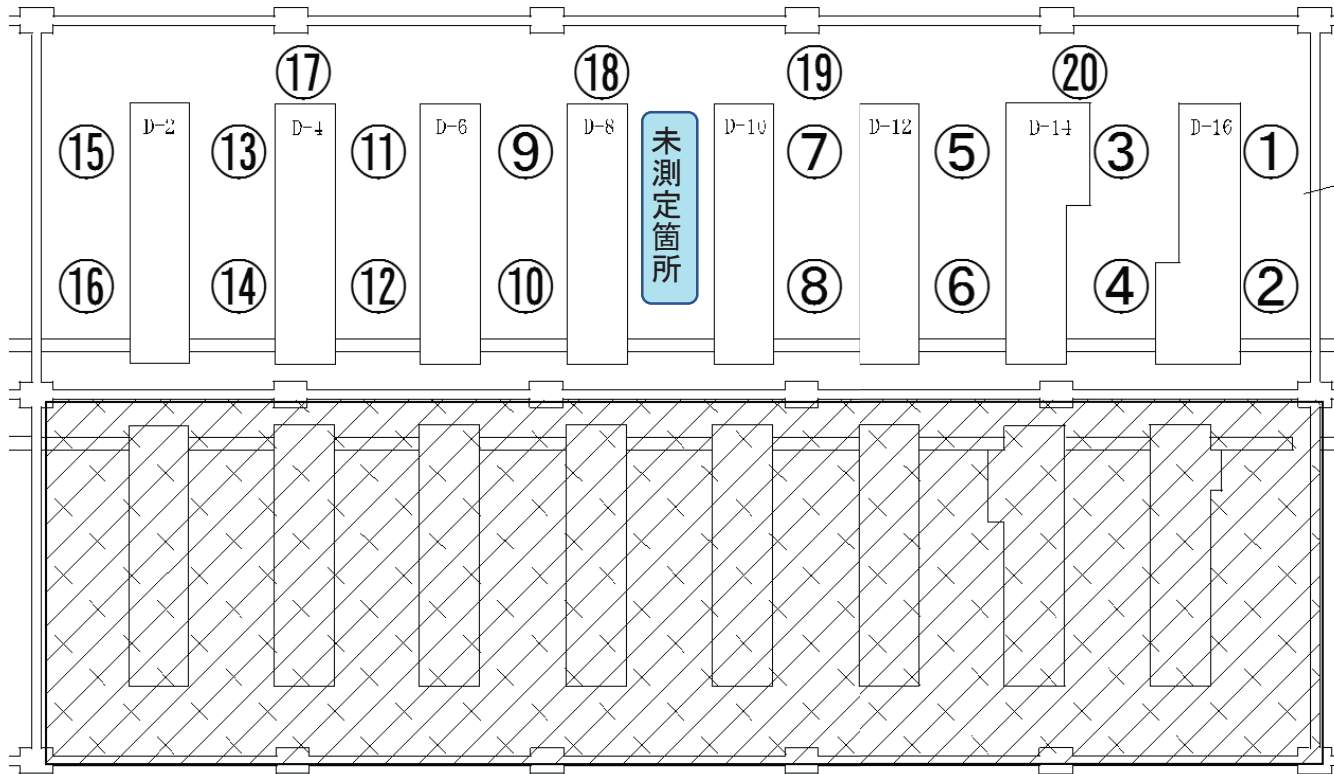
図4.2.9 粉末調整室(A-103)の床面のスミヤ測定結果

採取日時: 平成 31年 1月 30日 21時 38分
 採取場所: 上記図面に示す (20点)
 測定日時: 平成 31年 1月 30日 22時22分
 測定結果: 最大 1.1 Bq/cm²
 検出下限値: α線 4×10⁻² Bq/cm²

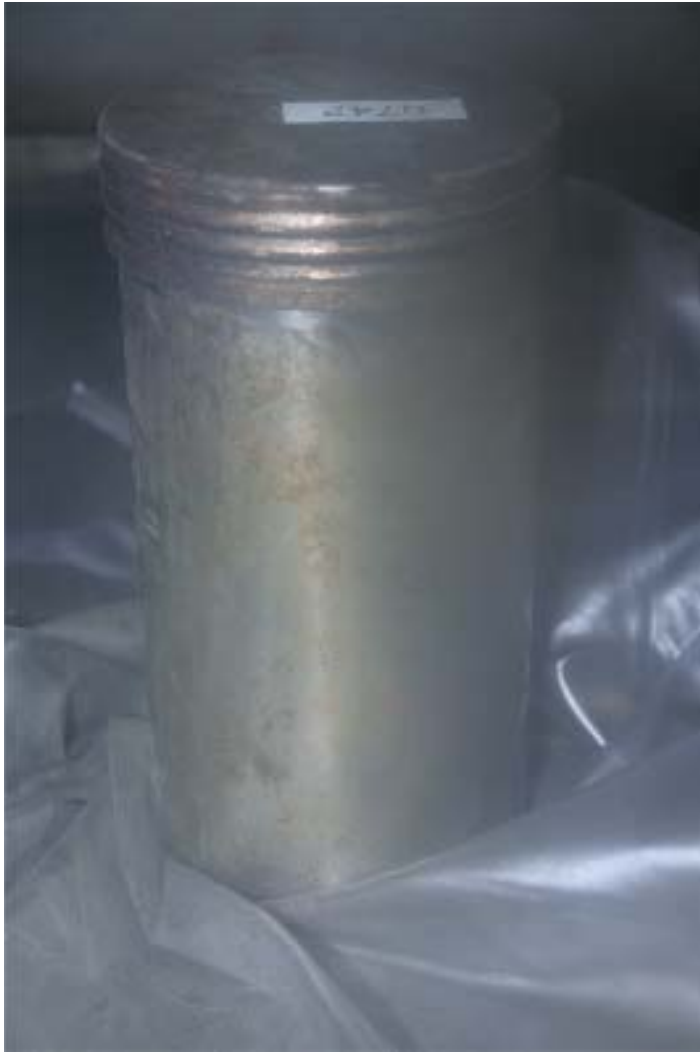
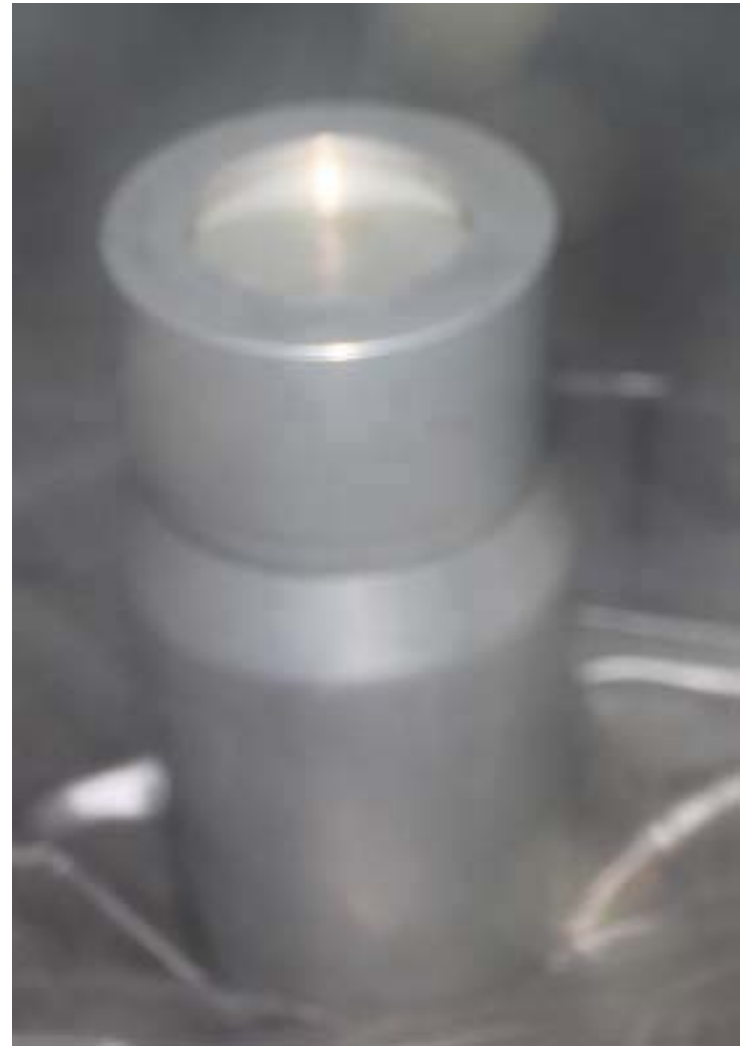
図6.1.2 グローブボックスNo.D-8にバッグインしたステンレス缶及びアルミ缶

グローブボックス No. D-8 にバッグインしたステンレス缶の表面積の半分をネルスミヤにより拭き取り、それを非破壊分析装置 (熱外中性子測定装置 (ENMC) 及び高純度ゲルマニウム検出器 (HRGS)) で測定し、ネルスミヤに付着した汚染物質の量を求めた。その値から、ステンレス缶の表面積及びネルスミヤによる拭き取り効率を考慮し、当該ステンレス缶表面全体に付着していた汚染物質の量を約 30 mgPu と評価した (図 7.2.2 参照)。

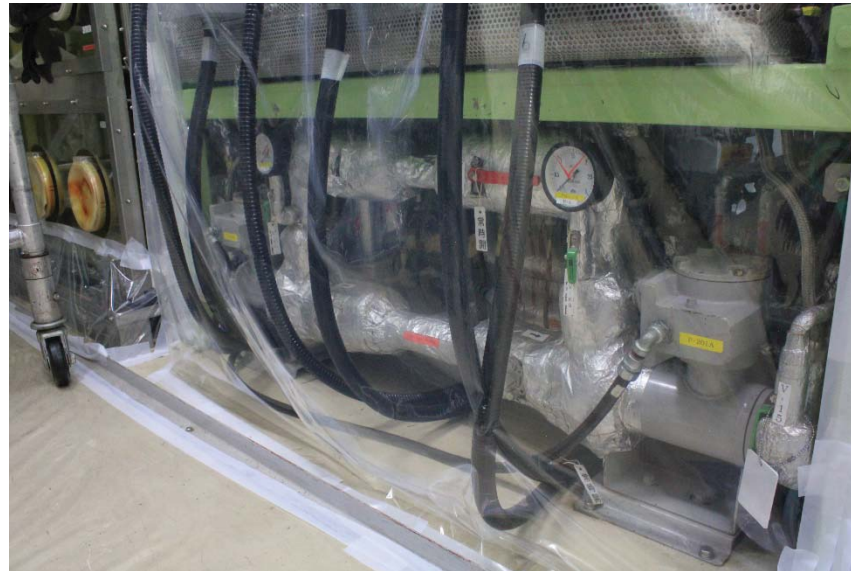
図6.3.13 立入制限区域解除後の粉末調整室(A-103)の養生状況

<p>なお、立入制限区域解除後は、核燃料管理者の指示により、当該部屋への入室を自主的に制限している。当該部屋の床面や機器・制御盤など一部ビニルシートで養生をしている部分があるため、現在、除染作業、汚染マップの作成を進めている。</p>
<p>再発防止対策</p>	<p>1. 直接的な原因に対する対策</p> <p>(1) バッグアウトしたステンレス缶表面が汚れていた原因に対する対策</p> <ul style="list-style-type: none"> ① 貯蔵容器のバッグアウトは、汚れが少ないグローブボックスで実施する。また、当該グローブボックスの汚れを少ない状態で維持するために、グローブボックス内の清掃又は養生を実施する。 ② やむを得ず、核燃料物質により汚れたグローブボックスでバッグアウトを行う場合は、グローブボックス内のバッグアウトエリアの養生又は汚れを落とした上で作業を実施する。 ③ バッグアウト時の貯蔵容器表面の拭き取りを必ず実施する。 <p>(2) 一重目の樹脂製の袋に穴が開いたことに対する対策</p> <ul style="list-style-type: none"> ① バッグアウト作業において、梱包物が突起物等と接触しないように、熱溶着装置のヘッド部先端及び作業台の養生並びに作業台に突起物を置かないことを徹底する。 ② バッグアウト作業では、むやみに梱包物を動かさないように手順を見直す。 <p>(3) 汚染を拡大させたことに対する対策</p> <ul style="list-style-type: none"> ① バッグアウト作業における外観確認のタイミングを手順書で明確にする。 ② 作業中に通常と異なる状態が認められた場合には、作業を一旦停止し、ルールに基づきその内容について核燃料管理者に連絡するとともに、作業員間で共有すること及び作業手順のホールドポイント遵守を徹底することを教育する。 ③ 当日の作業において留意すべき事項（発熱量・温度等）について、現場作業員が確実に理解するように、作業前のミーティングでの確認項目を改善する。 ④ 樹脂製の袋に対する熱の影響に関する教育を行う。 ⑤ 常に、樹脂製の袋の損傷による汚染が発生し得るリスクがあることを考慮し、汚染を拡大させない措置として、局所的に汚染をとどめるための措置を検討する。

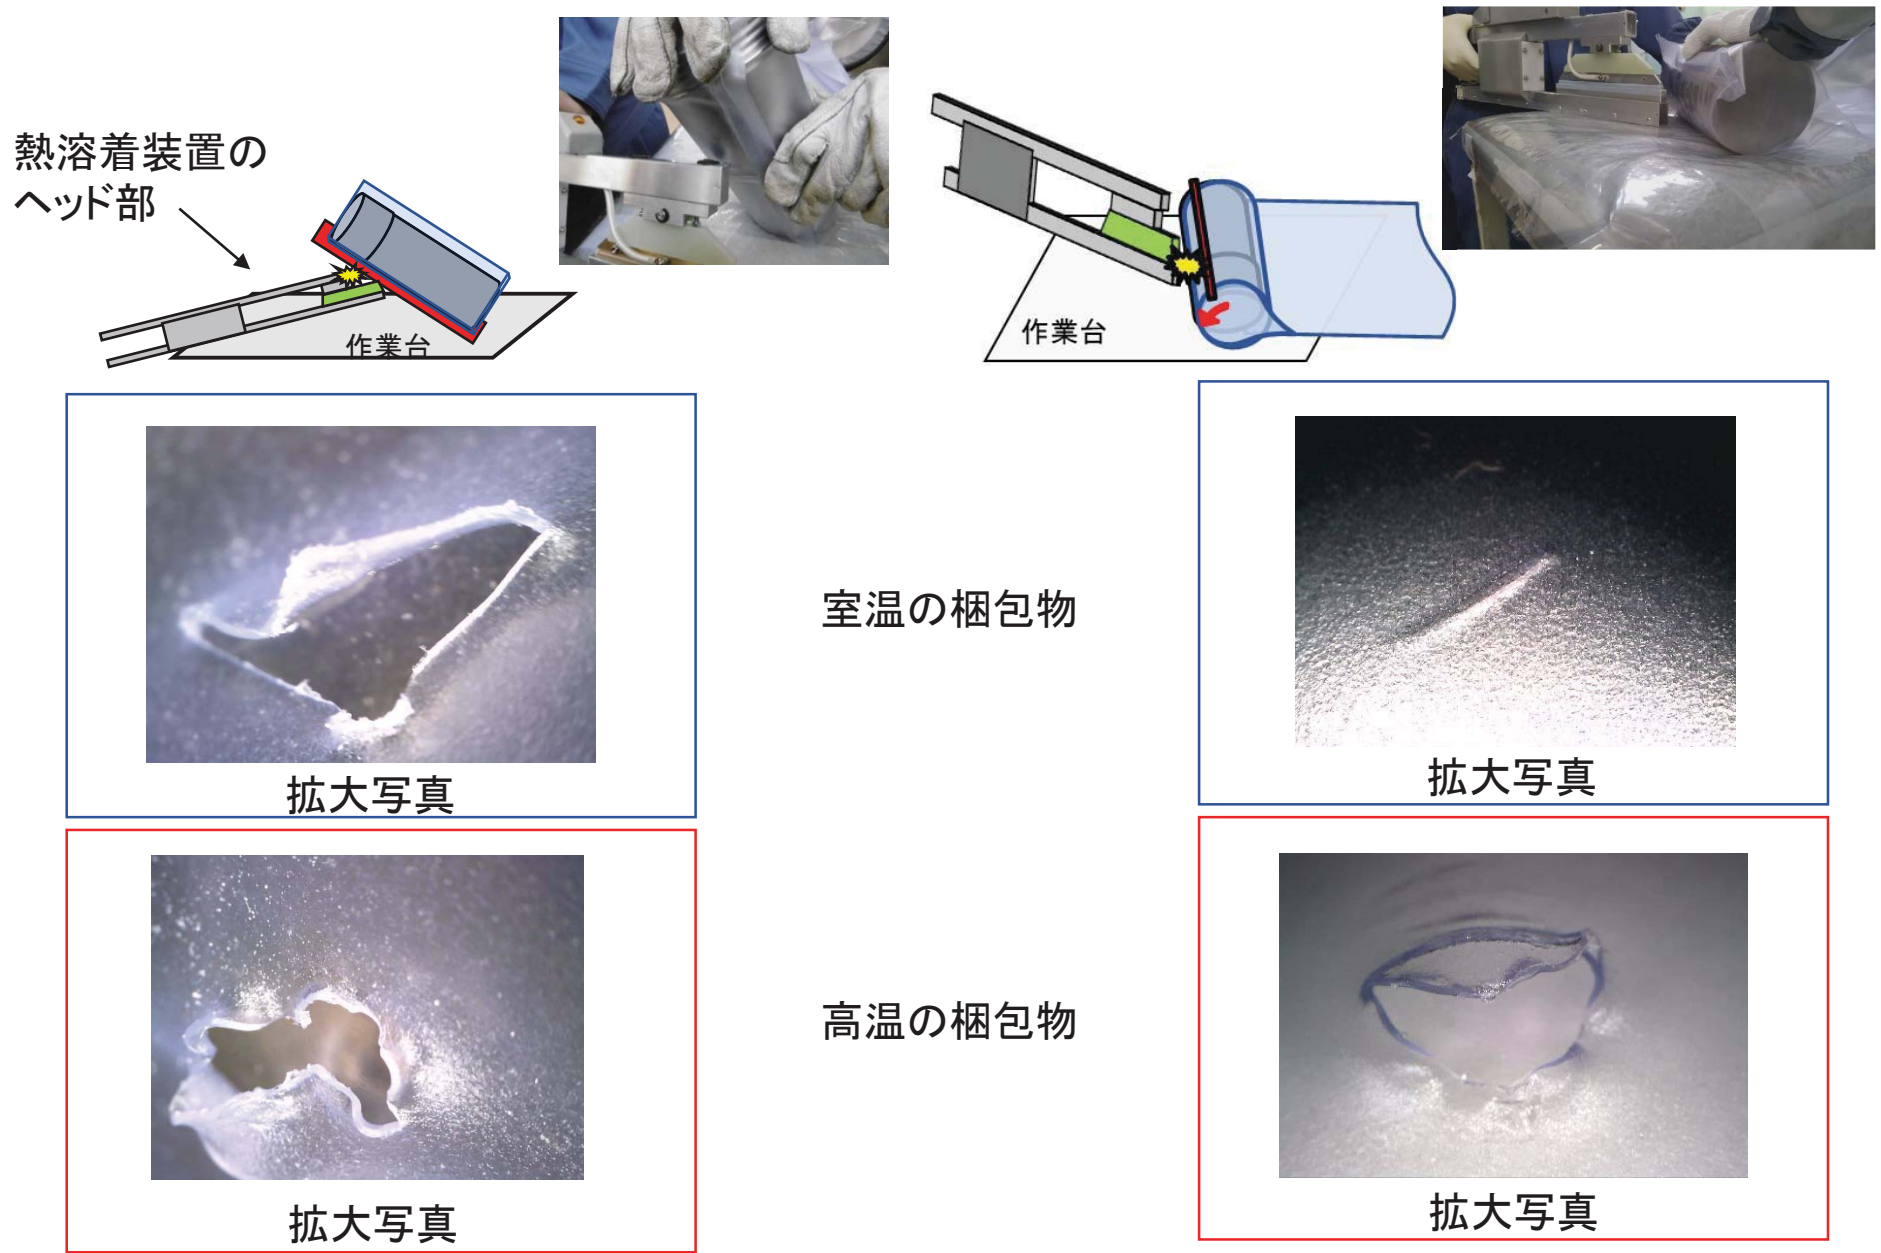
図7.1.4 一重目の樹脂製の袋の再現模擬試験結果(熱溶着装置のヘッド部先端との接触)

- ・ 一重目の樹脂製の袋に対する温度の影響を調べるために、当該ステンレス缶の表面温度と重量を模擬した条件（約 70 °C）で、一重目の樹脂製の袋の端部を把持し、引張荷重をかけた損傷検証試験を実施したところ、傷や損傷の発生はなかった。また、これよりも高い温度（約 80 °C、約 90 °C）における同様の損傷検証試験でも傷や損傷の発生はなかった（図 7.1.5、添付 7.1.2 参照）。
- ・ 貯蔵中の貯蔵容器を対象に、発熱量が高いステンレス缶 4 本を選定し、貯蔵容器二重梱包物の表面の温度を測定した結果（図 7.1.6 参照）、最高値は 57 °C であり、また、これらのステンレス缶（4 本）及び当該ステンレス缶の今後 10 年を見通しても容器表面温度の上昇は約 1 °C 程度であると評価（添付 7.1.3 参照）されており、一重目の樹脂製の袋の引張りによる損傷検証試験の範囲にある。貯蔵棚の内部（床部）の温度は約 35 °C であり、過去の試験結果から当該温度が樹脂製の袋の熱劣化に及ぼす影響は小さいことが分かっている。よって、現状の樹脂製の袋の交換基準（集積熱量 7 kWd）での管理は妥当である。
- ・ ステンレス缶表面に錆が認められたことから、紙やすりを貼り付けて錆を模擬したステンレス缶をグローブボックスからのバッグアウトと同様な方法によって引き出し、その際に発生する傷の状況を確認した。その結果、一重目の樹脂製の袋に細かな擦り傷は発生するが、破損までには至らなかった（図 7.1.5、添付 7.1.1 参照）。

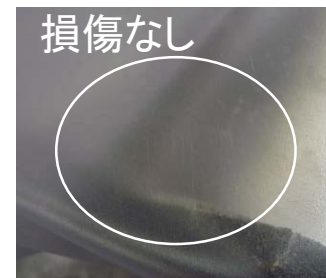
図7.1.5 熱と錆による一重目の樹脂製の袋の破損への影響

ステンレス缶の温度が高いこと、缶表面に錆があったことから、それらにより樹脂製の袋に穴が発生するかどうかの検証を実施した。その結果、穴の発生に至らないことを確認した。

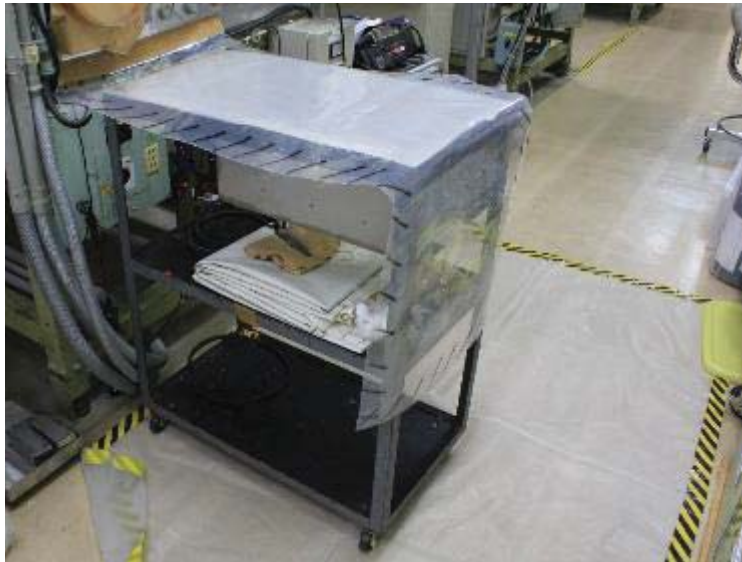
粉末調整室(A-103)で使用していた作業台

- A. バッグイン・バッグアウト作業中に用いていた作業台上の養生（エアキャップ四重及び厚さ 3 mm のゴム板）や作業台の縁部及び角部の養生は、一重目の樹脂製の袋の損傷に対する防止効果の観点で更なる改善の余地がある。
- B. バッグイン作業においてグローブボックス内で樹脂製の袋をハサミで切断する際に、樹脂製の袋の弛みなどにより視認性が悪くなった場合に、誤った場所を切断することにより樹脂製の袋を損傷し汚染を拡大するおそれがあるが、その視認性をよくするための注意事項が基本動作マニュアルには記載されていない。

粉末調整室(A-103)で使用していた作業台上に緩衝材が敷かれていたが、作業台の端部・角部は覆われていなかった。

- a. バッグイン・バッグアウト作業において、樹脂製の袋に収納された貯蔵容器と作業台の接触により樹脂製の袋が破れることを防止するため、搬出入ポート前に作業台を設置した後、作業台の上面（縁・角部を含む。）が十分な弾力性を有する緩衝材で覆われていることを確認することを基本動作マニュアルに記載する。
- b. バッグイン作業において、グローブボックス内で樹脂製の袋をハサミで切断する際に、誤った位置を切断しないようにするため、袋の弛みを延ばして熱溶着部の位置を確認した上で切断することを基本動作マニュアルに記載する。
- c. バッグアウト作業において、グローブボックスから貯蔵容器を作業台上に引き出し、シワを伸ばした後、作業員は手部及び樹脂製の袋を汚染検査し、異常がなければ樹脂製の袋全体の外観を確認することを基本動作マニュアルに記載する。
- d. 貯蔵容器の温度、放射線量の情報など、バッグイン・バッグアウト作業を安全に行うために必要な情報を作業前に伝達することについて基本動作マニュアルに記載する。
- e. チェックシートを用いてホールドポイントを確認することを基本動作マニュアルに記載する。
- f. グローブボックスへの樹脂製の袋の取付作業、バッグイン・バッグアウト作業終了後、汚染がないことを確実にするため、作業台の上及び床養生用ビニルシートについて、汚染が検出されない場合でも念のためアルコールなどで湿らせた紙タオルで拭き取ることを基本動作マニュアルに記載する。
