核燃料サイクル工学研究所プルトニウム燃料第二開発室の  
管理区域内における汚染について (第 4 報)

## 原子力施設故障等報告書

件名	核燃料サイクル工学研究所プルトニウム燃料第二開発室の管理区域内における汚染について（第 4 報）
事象発生の日時	発生日時 平成 31 年 1 月 30 日（水）14 時 24 分 法令報告事象と判断した日時 平成 31 年 1 月 30 日（水）15 時 22 分
事象発生の場所	プルトニウム燃料第二開発室 粉末調整室（A-103）（管理区域）
事象発生の原子力施設名称	国立研究開発法人日本原子力研究開発機構 核燃料サイクル工学研究所 プルトニウム燃料第二開発室
事象の状況	<p>平成 31 年 1 月 30 日、プルトニウム燃料第二開発室粉末調整室（A-103）において、核燃料物質を収納している金属製の貯蔵容器 2 本（アルミニウム製のものとステンレス鋼製のもの（以下「ステンレス缶」という。））をそれぞれ二重に梱包している樹脂製の袋の交換作業中に、ステンレス缶を梱包している二重目の樹脂製の袋表面等から汚染が検出されるとともに、14 時 24 分、粉末調整室（A-103）に設置された <math>\alpha</math> 線用空気モニタ（<math>\alpha</math>-8）警報が吹鳴した。また、14 時 27 分、粉末調整室（A-103）に設置された <math>\alpha</math> 線用空気モニタ（<math>\alpha</math>-10）警報が吹鳴した。</p> <p>粉末調整室（A-103）における空气中放射性物質の濃度については、<math>\alpha</math> 線用空気モニタ（<math>\alpha</math>-8 及び <math>\alpha</math>-10）の指示値（約 3100 cpm 及び約 1000 cpm）から 1 週間の平均濃度として評価した濃度がそれぞれ <math>9.1 \times 10^{-7}</math> Bq/cm<sup>3</sup>、<math>2.9 \times 10^{-7}</math> Bq/cm<sup>3</sup> に上昇し、警報設定値（約 290 cpm から 1 週間の平均濃度として評価した濃度 <math>7 \times 10^{-8}</math> Bq/cm<sup>3</sup>）を超え、警報が吹鳴した。その後は安定し、ほとんど変動がない状態が継続した。これらの値は、モニタ指示値（単位：cpm）から 1 週間の平均濃度として評価しているものであるが、法令に定める放射線業務従事者の呼吸する空气中濃度限度（プルトニウム-238（不溶性の酸化物以外の化合物）：三月間における平均濃度 <math>7 \time

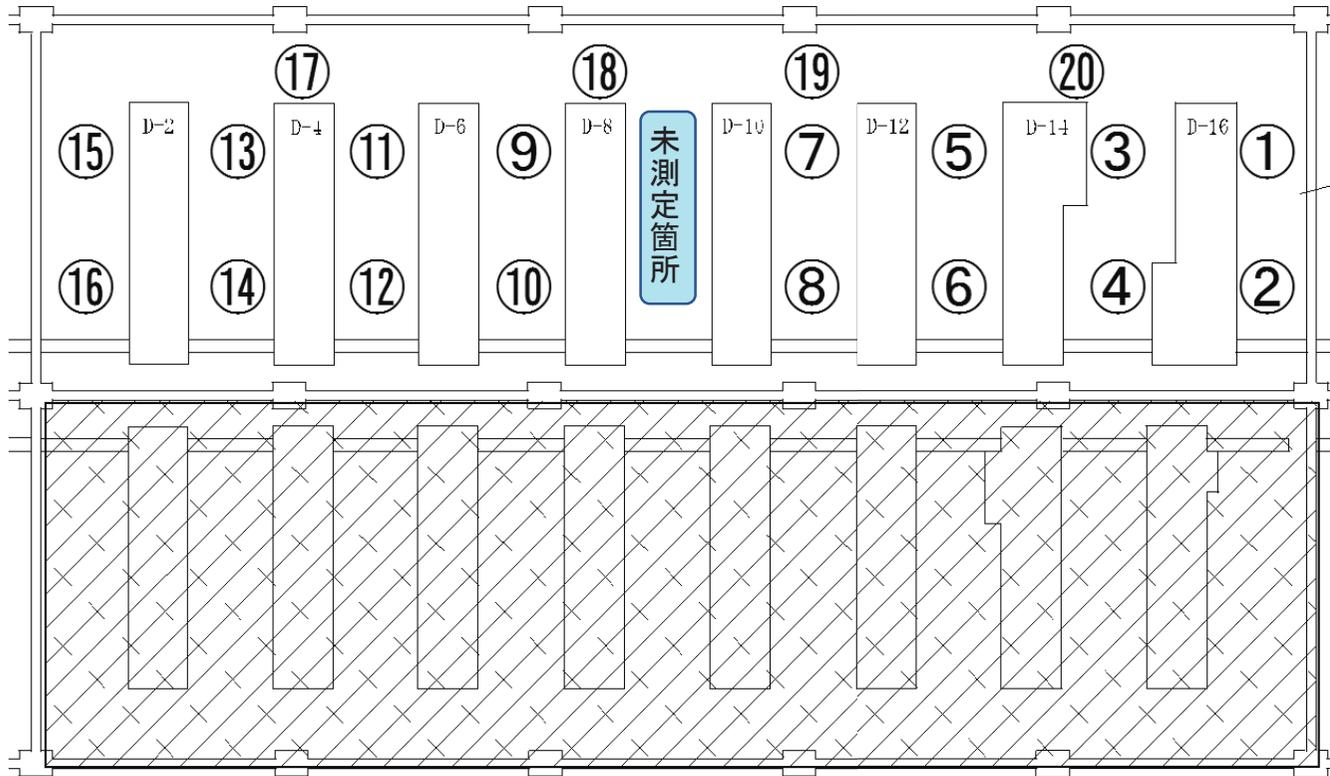
図4.2.9 粉末調整室(A-103)の床面のスミヤ測定結果

- ①: 0.1
- ②: 0.3
- ③: 0.1
- ④: 0.3
- ⑤: 0.5
- ⑥: 0.6
- ⑦: 0.8
- ⑧: 0.8
- ⑨: 1.1
- ⑩: 0.4
- ⑪: 0.7
- ⑫: 0.6
- ⑬: 0.3
- ⑭: 0.3
- ⑮: 0.1
- ⑯: 0.2
- ⑰: 0.5
- ⑱: 0.6
- ⑳: 0.3

採取日時: 平成 31年 1月 30日 21時 38分  
 採取場所: 上記図面に示す ( 20点)  
 測定日時: 平成 31年 1月 30日 22時22分  
 測定結果: 最大 1.1 Bq/cm<sup>2</sup>  
 検出下限値: α線 4×10<sup>-2</sup> Bq/cm<sup>2</sup>

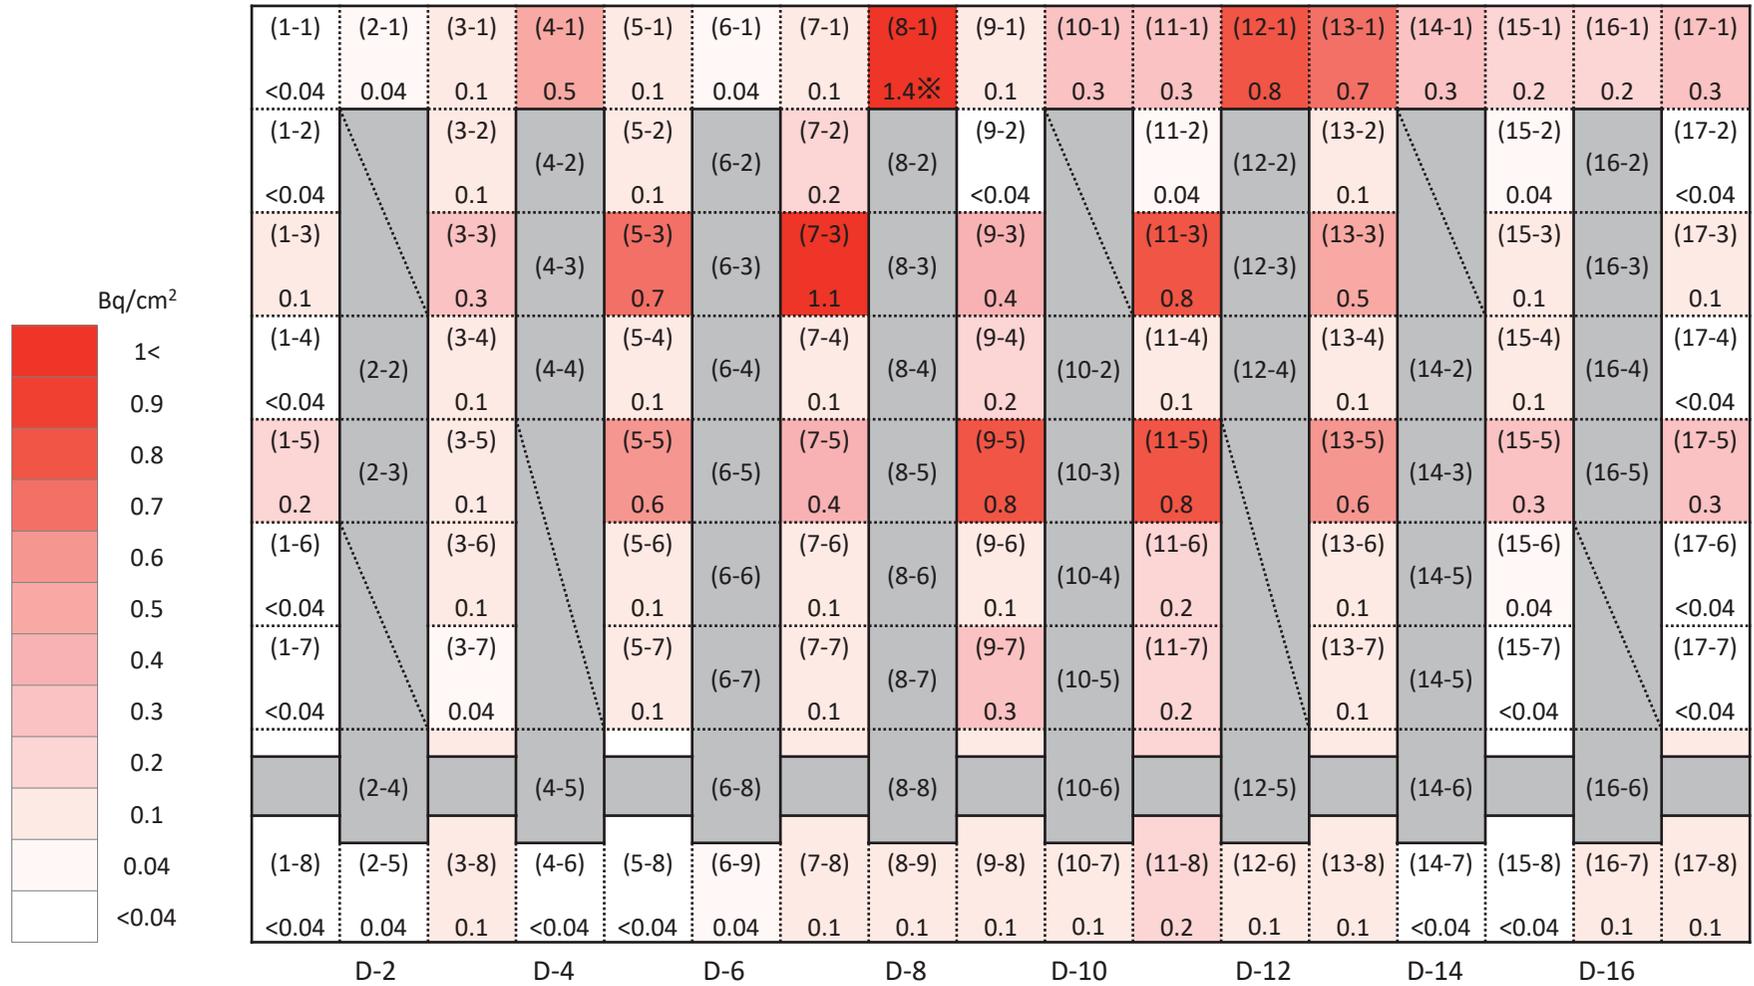
図6.2.1 粉末調整室(A-103)の通路の表面密度測定結果(簡易除染前)

( )内の数字は識別番号  
 ※は、測定結果の最大値を示す

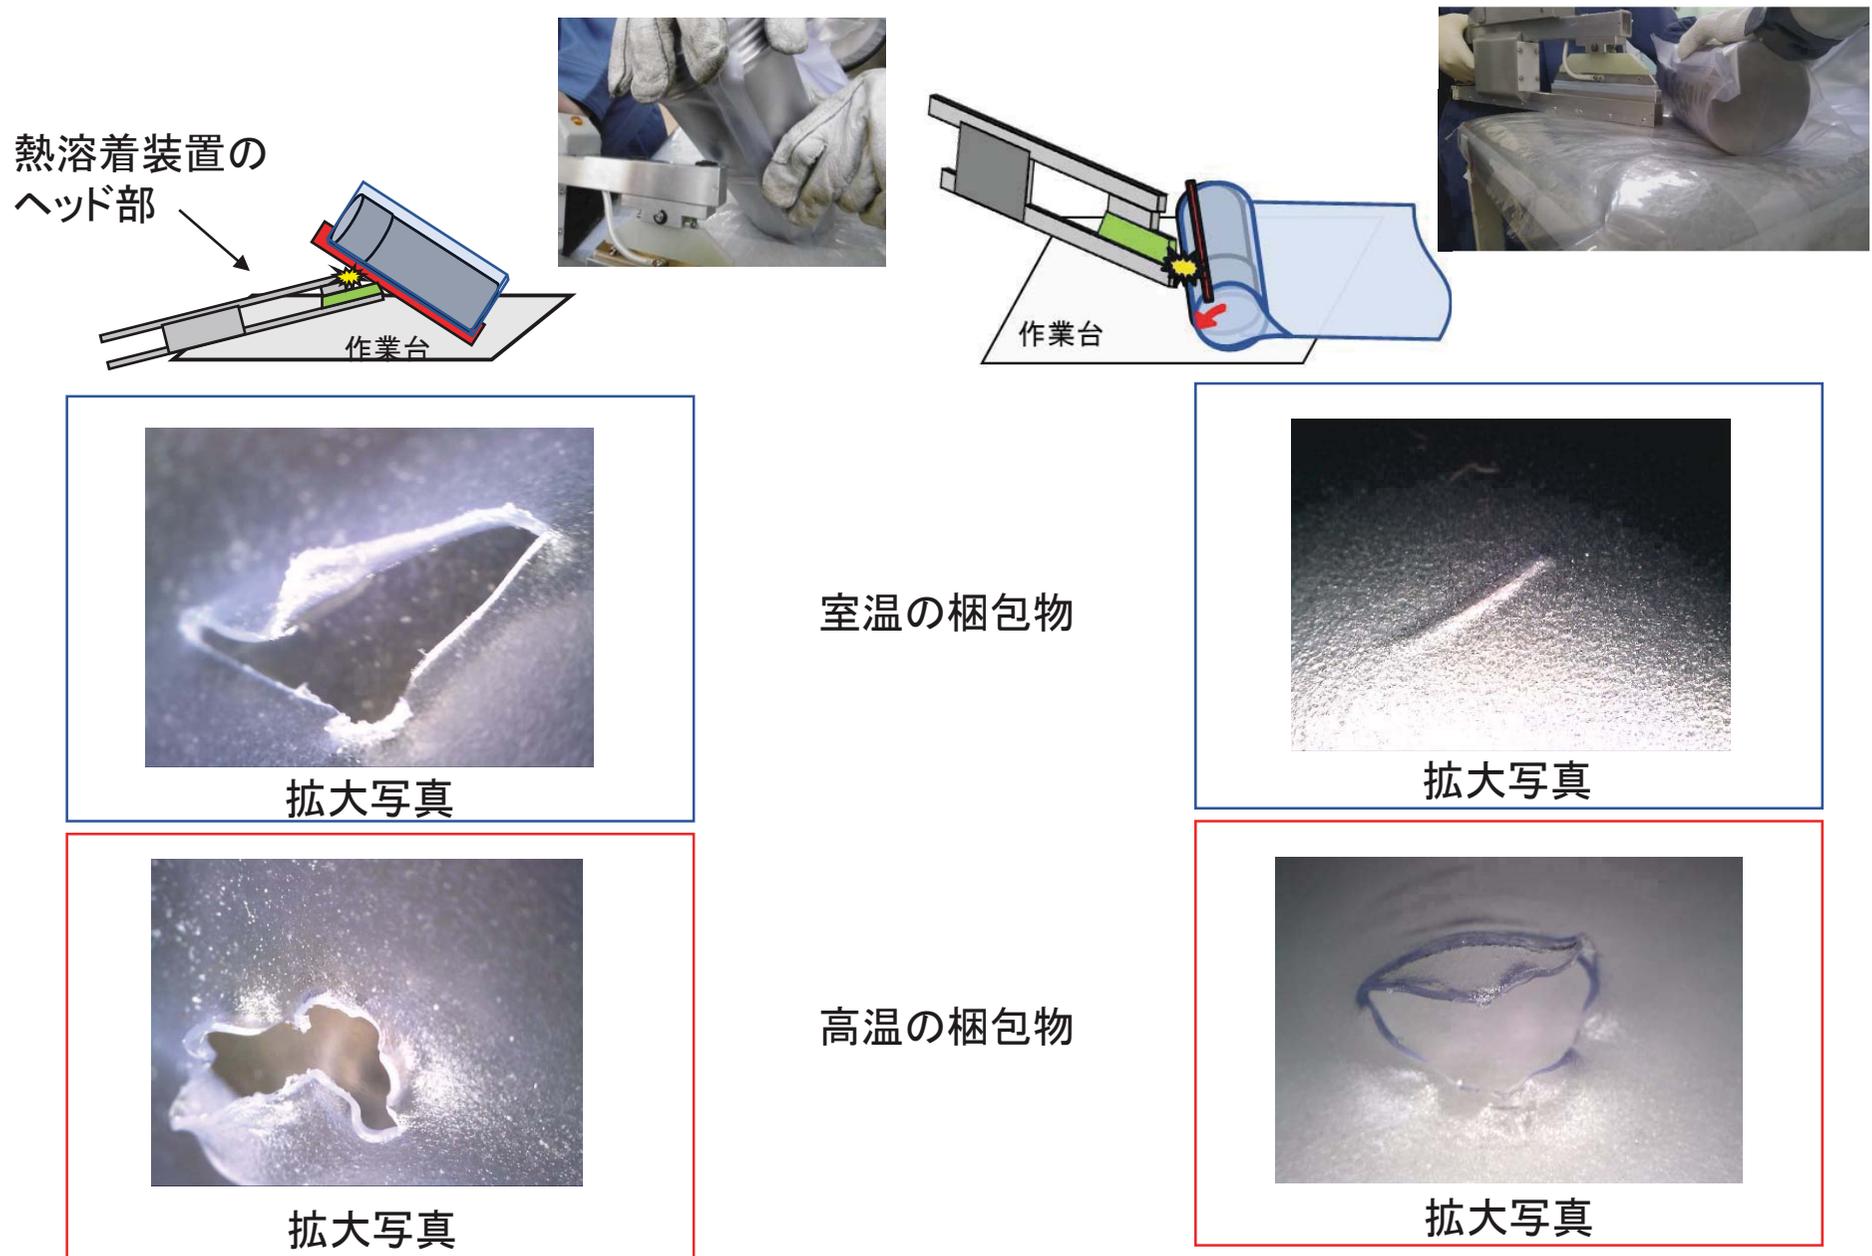
図7.1.4 一重目の樹脂製の袋の再現模擬試験結果(熱溶着装置のヘッド部先端との接触)

- ・ 一重目の樹脂製の袋に対する温度の影響を調べるために、当該ステンレス缶の表面温度と重量を模擬した条件（約 70 °C）で、一重目の樹脂製の袋の端部を把持し、引張荷重をかけた損傷検証試験を実施したところ、傷や損傷の発生はなかった。また、これよりも高い温度（約 80 °C、約 90 °C）における同様の損傷検証試験でも傷や損傷の発生はなかった（図 7.1.5、添付 7.1.2 参照）。
- ・ 貯蔵中の貯蔵容器を対象に、発熱量が高いステンレス缶 4 本を選定し、貯蔵容器二重梱包物の表面の温度を測定した結果（図 7.1.6 参照）、最高値は 57 °C であり、また、これらのステンレス缶（4 本）及び当該ステンレス缶の今後 10 年を見通しても容器表面温度の上昇は約 1 °C 程度であると評価（添付 7.1.3 参照）されており、一重目の樹脂製の袋の引張りによる損傷検証試験の範囲にある。貯蔵棚の内部（床部）の温度は約 35 °C であり、過去の試験結果から当該温度が樹脂製の袋の熱劣化に及ぼす影響は小さいことが分かっている。よって、現状の樹脂製の袋の交換基準（集積熱量 7 kWd）での管理は妥当である。
- ・ ステンレス缶表面に錆が認められたことから、紙やすりを貼り付けて錆を模擬したステンレス缶をグローブボックスからのバッグアウトと同様な方法によって引き出し、その際に発生する傷の状況を確認した。その結果、一重目の樹脂製の袋に細かな擦り傷は発生するが、破損までには至らなかった（図 7.1.5、添付 7.1.1 参照）。

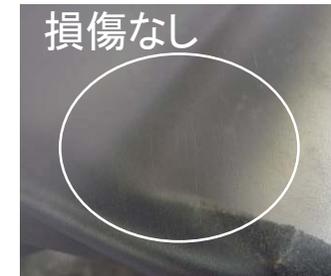
図7.1.5 熱と錆による一重目の樹脂製の袋の破損への影響

ステンレス缶の温度が高いこと、缶表面に錆があったことから、それらにより樹脂製の袋に穴が発生するかどうかの検証を実施した。その結果、穴の発生に至らないことを確認した。

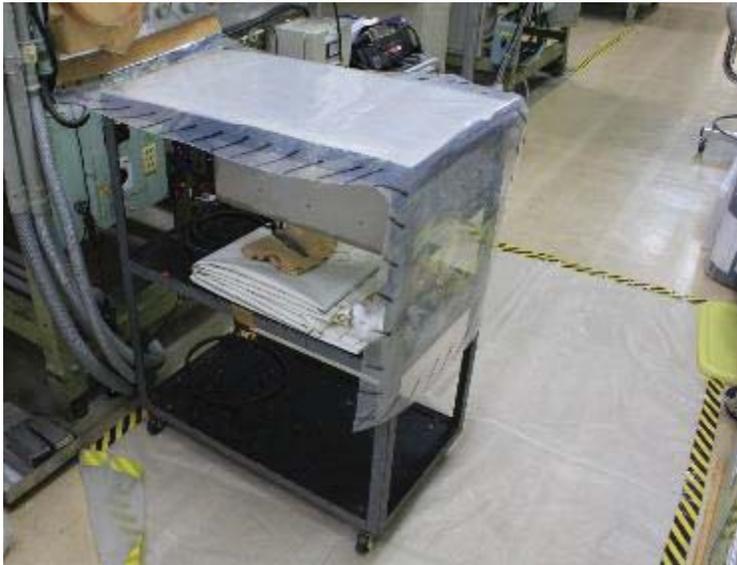
粉末調整室(A-103)で使用していた作業台

- A. バッグイン・バッグアウト作業中に用いていた作業台上の養生（エアキャップ四重及び厚さ 3 mm のゴム板）や作業台の縁部及び角部の養生は、一重目の樹脂製の袋の損傷に対する防止効果の観点で更なる改善の余地がある。
- B. バッグイン作業においてグローブボックス内で樹脂製の袋をハサミで切断する際に、樹脂製の袋の弛みなどにより視認性が悪くなった場合に、誤った場所を切断することにより樹脂製の袋を損傷し汚染を拡大するおそれがあるが、その視認性をよくするための注意事項が基本動作マニュアルには記載されていない。
- C. バッグアウト作業において一重目の樹脂製の袋に入った貯蔵容器がグローブボックス外に引き出された際に、樹脂製の袋の外観確認や汚染検査を行うことが基本動作マニュアルに記載されておらず、一重目の樹脂製の袋の損傷を見落とすおそれがある。
- D. ステンレス缶の温度が通常より高いと感じたが、核燃料管理者に連絡することなく、作業を継続してしまったことで、広範囲な空気汚染に至ってしまった。
- E. バッグイン・バッグアウト作業の手順の中で実施される汚染検査及び外観確認は、早期の一重目の樹脂製の袋の損傷の発見、汚染発見及び汚染拡大防止のために重要なホールドポイントとしているが、ステンレス缶のバッグアウト作業において遵守されなかったことで、広範囲な空気汚染に至ってしまった。
- F. 作業台の上及び床養生用ビニルシートについて、バッグイン・バッグアウト作業終了後の汚染検査の結果、汚染が検出されない場合でも念のためにアルコールで湿らせた紙タオルで拭き取っているが、基本動作マニュアルに記載がない。
- G. バッグイン・バッグアウト作業において、汚染検査を担当する作業員は、確実に汚染管理を行う観点から汚染検査に専念する必要があるが、基本動作マニュアルに記載がない。
- H. バッグイン・バッグアウト作業において、樹脂製の袋の使用前点検の際、汚染の早期発見のために樹脂製の袋を全部引き出してから汚染検査を行うことが、基本動作マニュアルに

粉末調整室(A-103)で使用していた作業台上に緩衝材が敷かれていたが、作業台の端部・角部は覆われていなかった。

- a. バッグイン・バッグアウト作業において、樹脂製の袋に収納された貯蔵容器と作業台の接触により樹脂製の袋が破れることを防止するため、搬出入ポート前に作業台を設置した後、作業台の上面（縁・角部を含む。）が十分な弾力性を有する緩衝材で覆われていることを確認することを基本動作マニュアルに記載する。
- b. バッグイン作業において、グローブボックス内で樹脂製の袋をハサミで切断する際に、誤った位置を切断しないようにするため、袋の弛みを延ばして熱溶着部の位置を確認した上で切断することを基本動作マニュアルに記載する。
- c. バッグアウト作業において、グローブボックスから貯蔵容器を作業台上に引き出し、シワを伸ばした後、樹脂製の袋内部が負圧状態のときに作業員は手部及び樹脂製の袋を汚染検査し、異常がなければ樹脂製の袋全体の外観を確認することを基本動作マニュアルに記載する。
- d. 貯蔵容器の温度、放射線量の情報など、バッグイン・バッグアウト作業を安全に行うために必要な情報を作業前に伝達することについて基本動作マニュアルに記載する。
- e. チェックシートを用いてホールドポイントを確認することを基本動作マニュアルに記載する。
- f. グローブボックスへの樹脂製の袋の取付作業、バッグイン・バッグアウト作業終了後、汚染がないことを確実にするため、作業台の上及び床養生用ビニルシートについて、汚染が

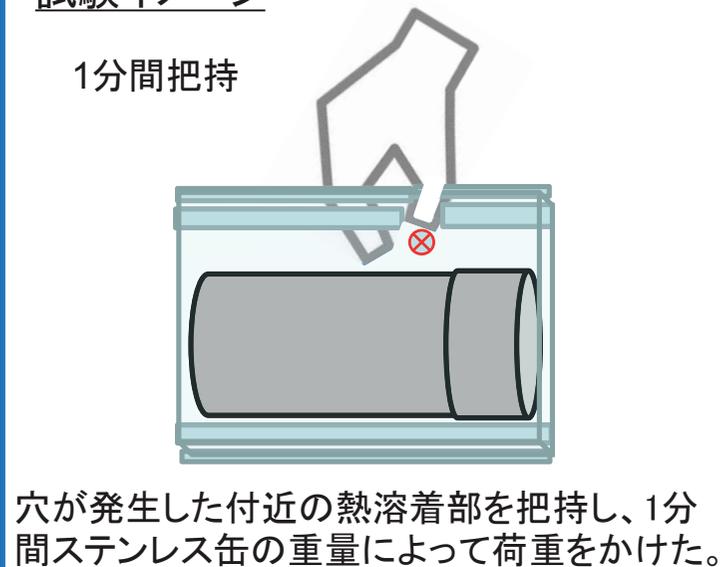
試験の状況

約70℃、約80℃、約90℃それぞれのステンレス缶について梱包物の穴が発生した付近の熱溶着部を把持し、1分間荷重をかけたが、試験後の梱包物に伸び、傷及び穴は発生しなかった。

「一重目の樹脂製の袋に穴が開いた原因」から、ステンレス缶表面の熱が樹脂製の袋の穴の発生の原因でないことが分かっており、更に、樹脂製の袋の引張りによる損傷検証試験から、当該ステンレス缶の表面温度(約70°C)よりも高い90°Cにおいても、その結果は変わらないことが確認されている。
