非常用ディーゼル発電機 機関概要図と仕様

要因分析表（発電機出力低下）

発電機出力低下に関する要因分析に基づく要因調査結果

タービンブレード疲労破壊の推定メカニズム

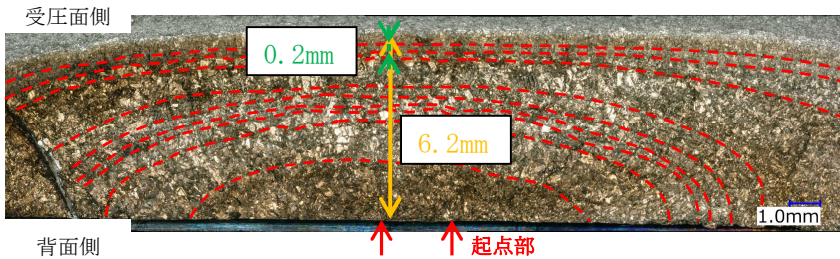
R側過給機のタービンブレード No. 1 破面のストライエーション模様

R側過給機のタービンブレード No. 1 の破面観察にて、応力サイクル数「約 10,000 サイクル」のストライエーションを確認

①	②	③	④
き裂長さ (mm)	8.2	6.7	7.7	6.7
ストライエーション間隔 (μm)	0.70	0.81	0.87	0.67
サイクル数	11000	8200	8800	10000

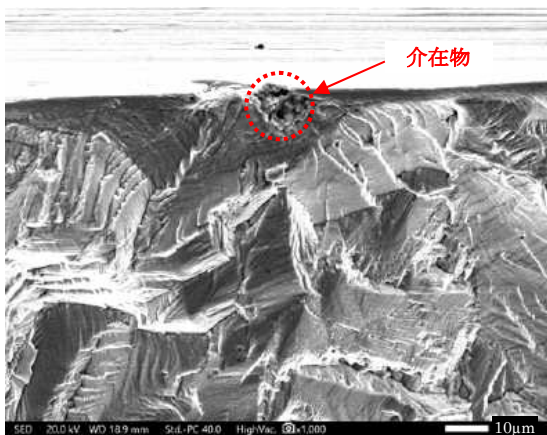
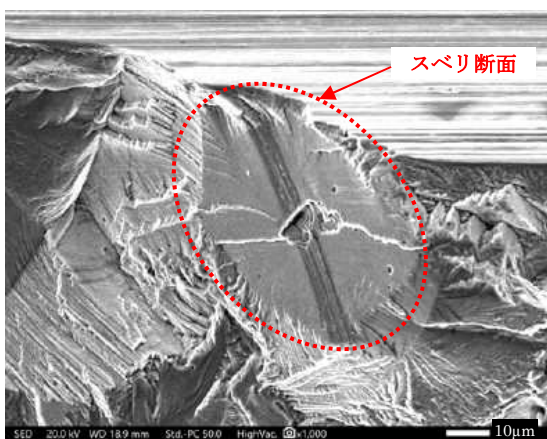
R側過給機のタービンブレード No. 1 ファツリ一部

- ① き裂起点から最深点までのき裂進展長さとその線状のビーチマーク間隔の選定
- ② 下記式より破断に至るまでの回数を評価

- ①②の結果より破断に至るまでの回数は31回と評価
破断に至るまでの起動・停止回数は約30回以上と推定

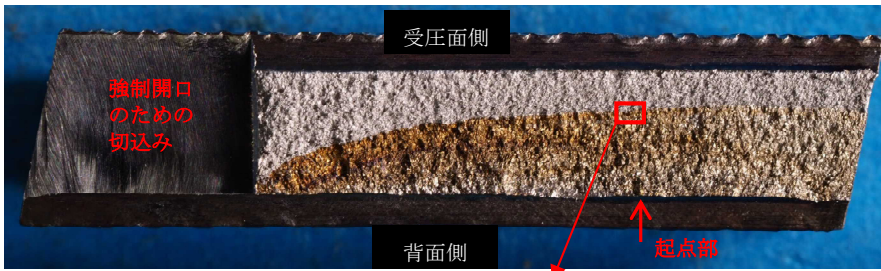
R側過給機のタービンブレード No. 1 ファツリ一部

R側過給機のタービンブレード No. 1 の破面にビーチマークを確認

(ビーチマークは、き裂を発生させるような応力がかかる際(当該D/Gの起動、停止等)に発生
ビーチマークの評価から、き裂発生後、30回以上の起動、停止があったものと推定)

R側過給機のタービンブレードの起点部に微少な介在物及びスベリ断面を確認

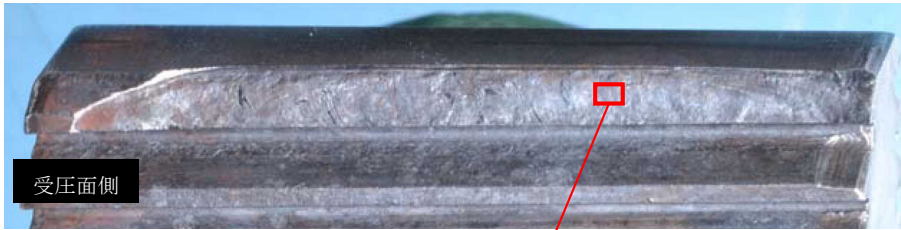
L側過給機のタービンブレード No. 25 ファツリー部

き裂が確認されたL側過給機のタービンブレードのき裂箇所を強制切断し、SEM観察した結果、疲労破壊を示す縞模様（ストライエーション模様）を確認

L側過給機のタービンブレード No. 25 の破面にビーチマークを確認

R側過給機のタービンブレードに比べ、ビーチマークが不鮮明

L側過給機のタービンブレードの起点部にスベリ断面を確認

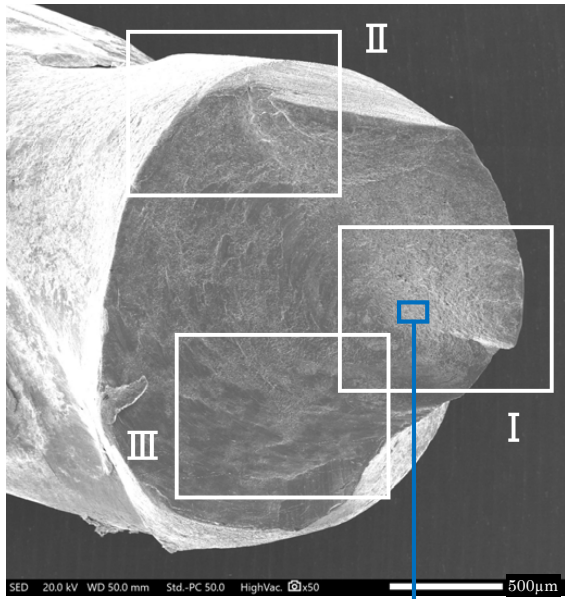
R側過給機の内周側レーシングワイヤ■本のうち1本の脱落を確認

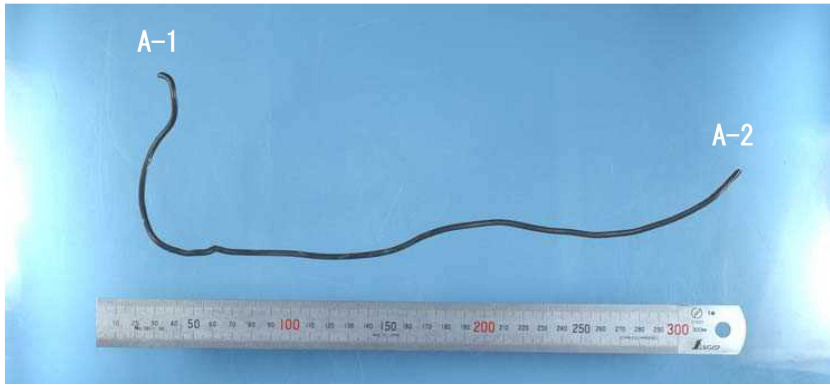
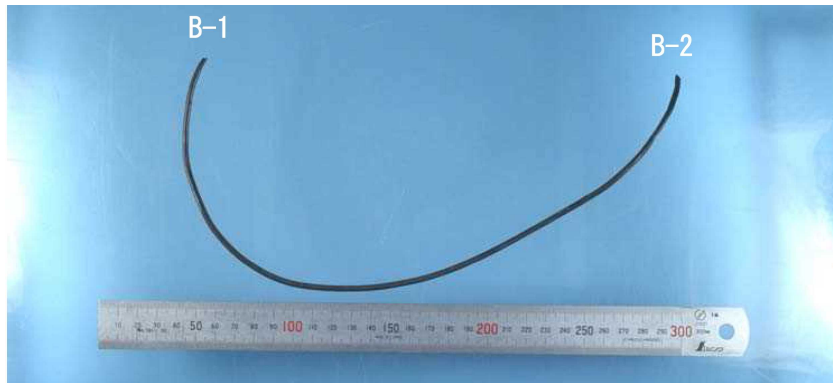
残存していたレーシングワイヤの破面

SEM観察の結果から、延性による破断を示すディンプル模様が確認され、疲労破壊を示す縞模様（ストライエーション模様）は確認されなかった。

折損したレーシングワイヤの内、タービンに残存していたレーシングワイヤの破面をSEM観察した結果、延性による破断を示すディンプル模様を確認され、疲労破壊を示す縞模様（ストライエーション模様）のないことを確認

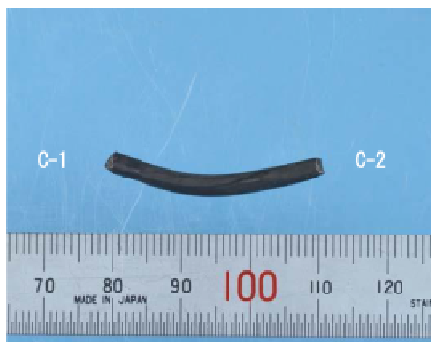
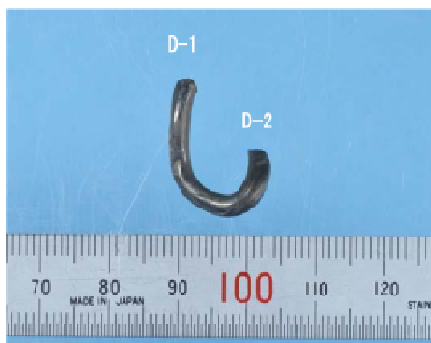
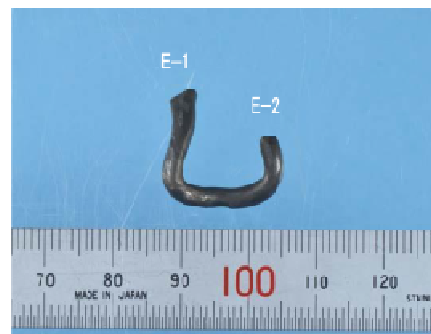
脱落したレーシングワイヤの破面をSEM観察した結果、延性による破断を示すディンプル模様が確認され、疲労破壊を示す縞模様（ストライエーション模様）のないことを確認

D-1、D-2、E-1、E-2については、屈曲が大きいことから、折損したタービンブレード付近と推定

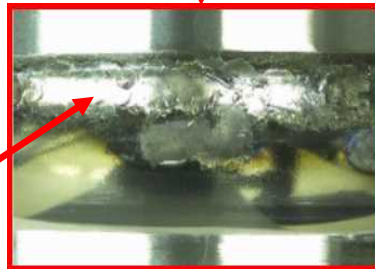
内輪軌道面外観

- ・内輪軌道面の約1/3周に剥離を確認

ブロワ側の玉軸受の内輪軌道面の約1/3周に剥離を確認

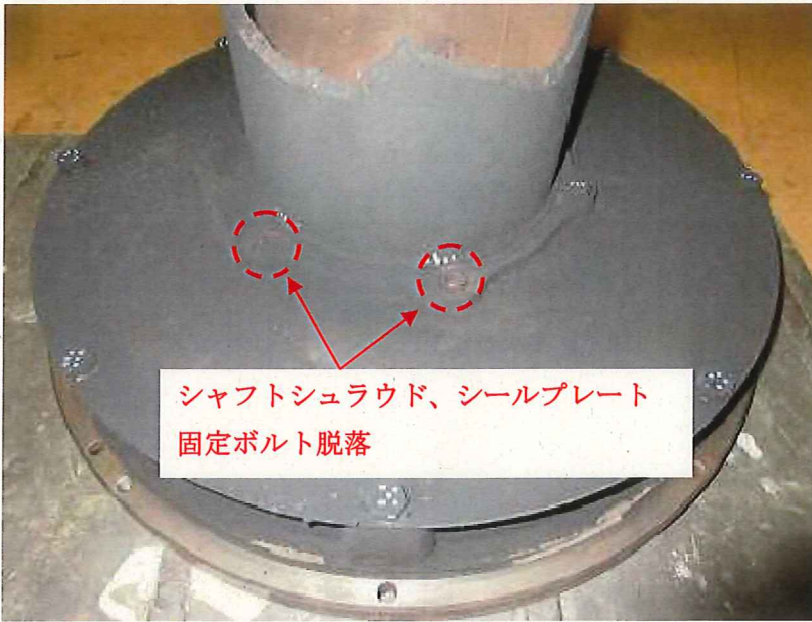
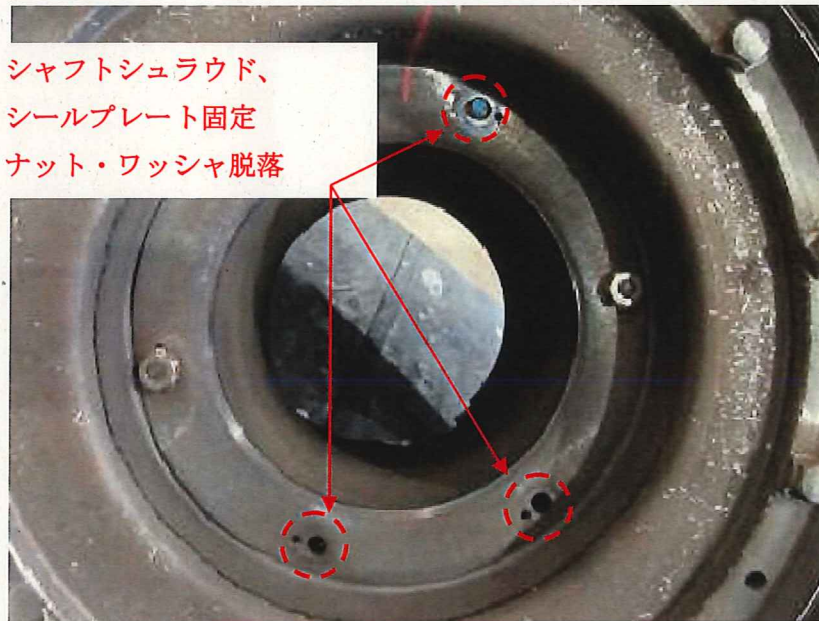
シャフトシュラウド、シールプレート固定ボルト (■本中2本)、ナット・ワッシャ (■個中3個) の脱落を確認

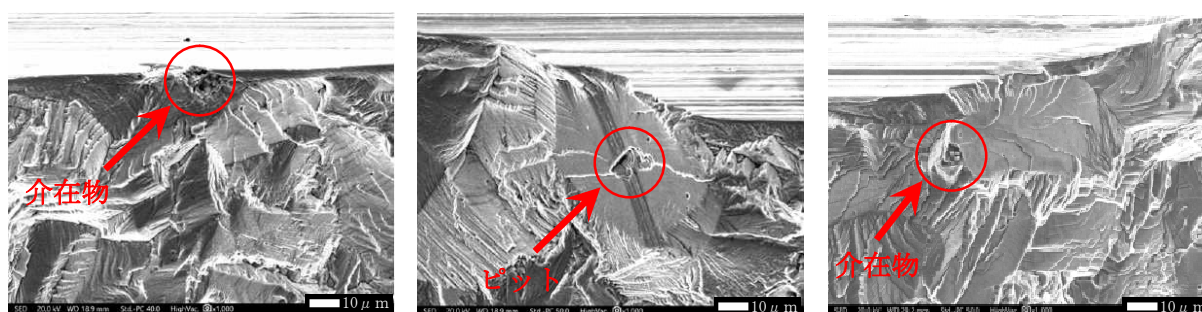
図－ 3 R側及びL側過給機のき裂箇所及びファツリー部SEM観察結果

点検対象	結果	点検日	備考
1	き裂箇所	異常なし※ ³	2018/12/21	図－ 3、 4

※³ き裂箇所破面のSEM観察を実施し、介在物と10μm程度のピットが確認されたが、内部欠陥、介在物等が存在する場合の疲労強度の低下を推察したが、200μmの欠陥が存在しても「図－ 5 高サイクル疲労評価の修正グッドマン線図」に示すとおり、タービンプレードに発生する平均応力、応力振幅は「表－ 5 欠陥の大きさ別の疲労強度低減率」に示すとおり変わらず疲労限度内であり、10μm程度の内部欠陥は十分許容できる強度を有していると考ええる。このことから初期欠陥となり得る内部欠陥は確認されなかった。

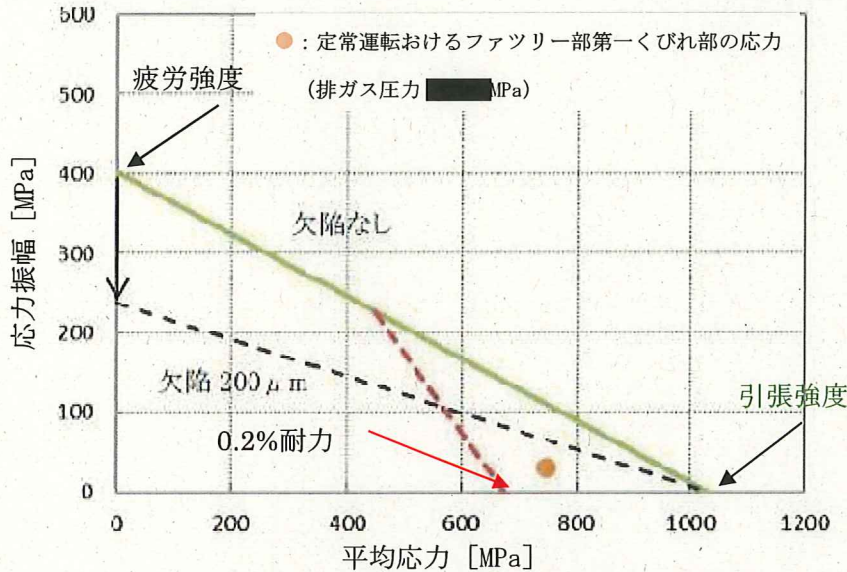
図-5 高サイクル疲労評価の修正グッドマン線図

10 μ m 程度の欠陥が、損傷の要因にならないことを示すため、保守的に 200 μ m の欠陥があったとして評価を実施した。

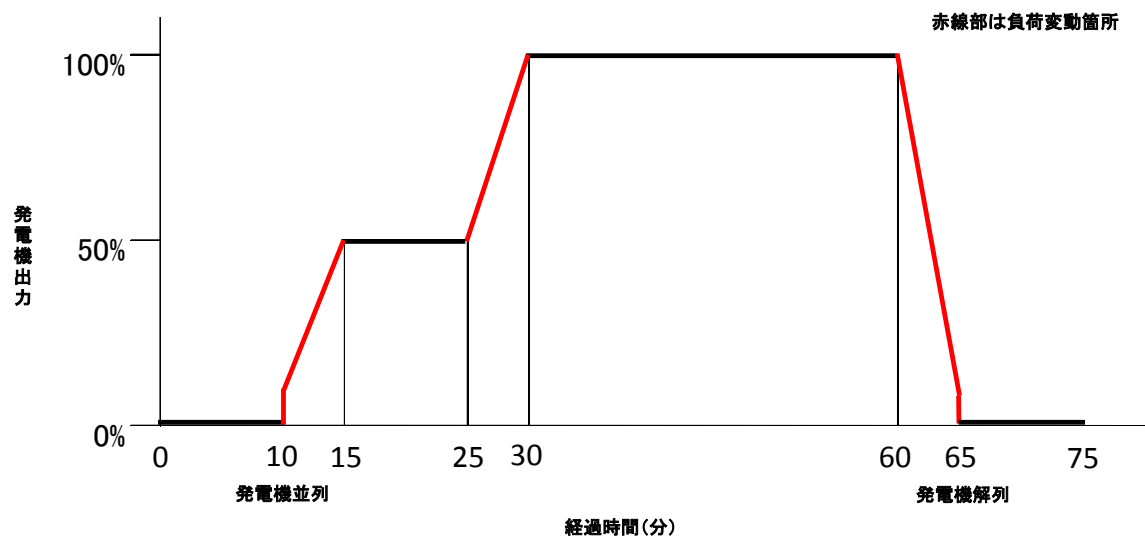
図-9 非常用ディーゼル発電機出力上昇曲線

点検対象	結果	点検日	備考
1	出力上昇曲線	異常なし※18	2019/2/21	図-9

※18 納入から現時点に至るまで、発電機並列～定格負荷～発電機解列までの運用方法に変更はなく、運転負荷状況に関する問題は確認されなかった。

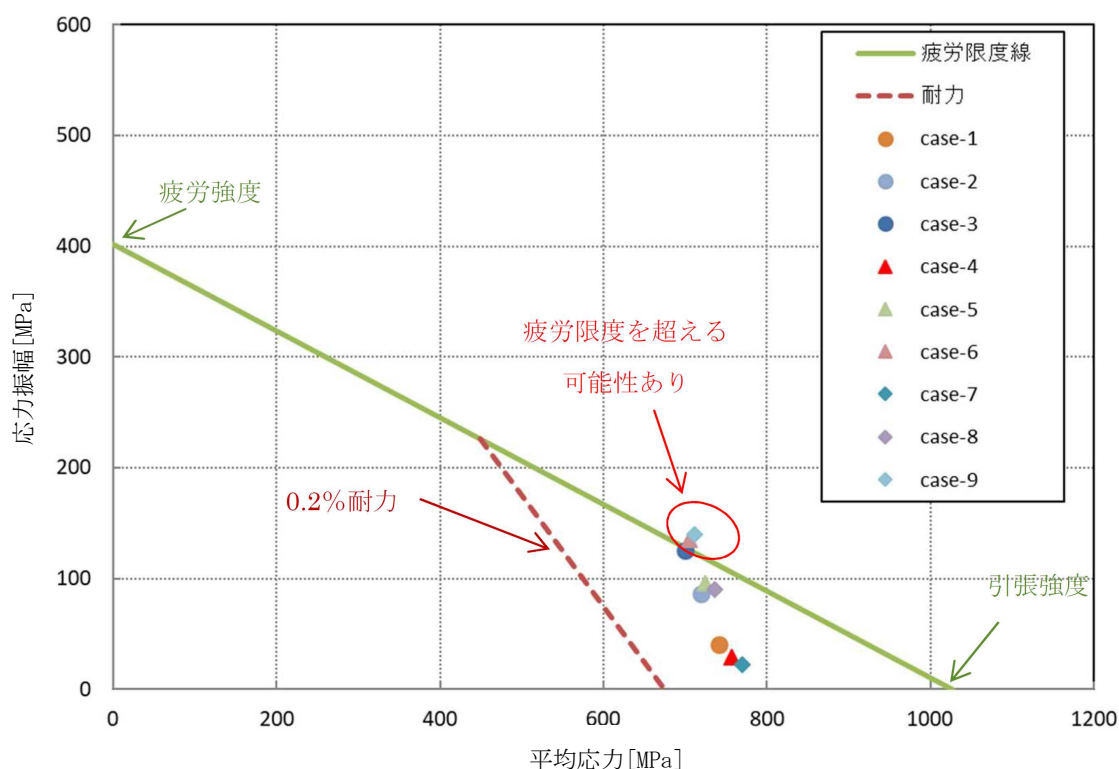
図-1 修正グッドマン線図

タービンプレードの背面側ファツリー部に発生する平均応力は排ガス圧力とレーシングワイヤに作用角度がついた場合が重なった場合に、減少する傾向にあるが、その一方で応力振幅が増加する。また隙間が減少した場合には、排ガス圧力がかからない場合に背面側ファツリー部の応力を高める作用がある。これらの要因が重なることにより、条件によっては背面側ファツリー部応力が疲労限度を超える可能性があることを確認した。

現品の3D形状計測結果より、R側No. 5ブレードの背面側ファツリー部はクリアランスが0.05mm狭くなっている状況が確認されている。またL側No. 25ブレード部のレーシングワイヤには、約10度の曲がりが見られた。この曲がりによりブレードに10度の角度でワイヤ遠心力が作用する可能性が考えられる。これらの現品調査結果を反映した解析はcase-6となるが、case-6は、図-1の修正グッドマン線図において、疲労限度線をわずかに超えるところに位置することがわかった。

レーシングワイヤの遠心力荷重がタービンブレードに対し傾いて作用した条件及びファツリー部クリアランスが減少した条件を仮定し、静的応力解析を行った結果、レーシングワイヤ作用方向に角度がつくほど背面側ファツリー部の応力振幅が大きくなり、2つの要素が重なった場合には、疲労限度を超える可能性があることがわかった。ファツリー部の隙間は、現品の3Dスキャンによる寸法計測結果より、約0.05mm減少していることが確認されており、またレーシングワイヤも現品調査の結果、約10°程度曲がりが見られる。この2つの条件が重なった場合にて解析を行ったところ、疲労限度をわずかに超える結果となった。従って、このことはタービンブレードがファツリー部より疲労破壊に至ったメカニズムをおおよそ再現しているものとする。

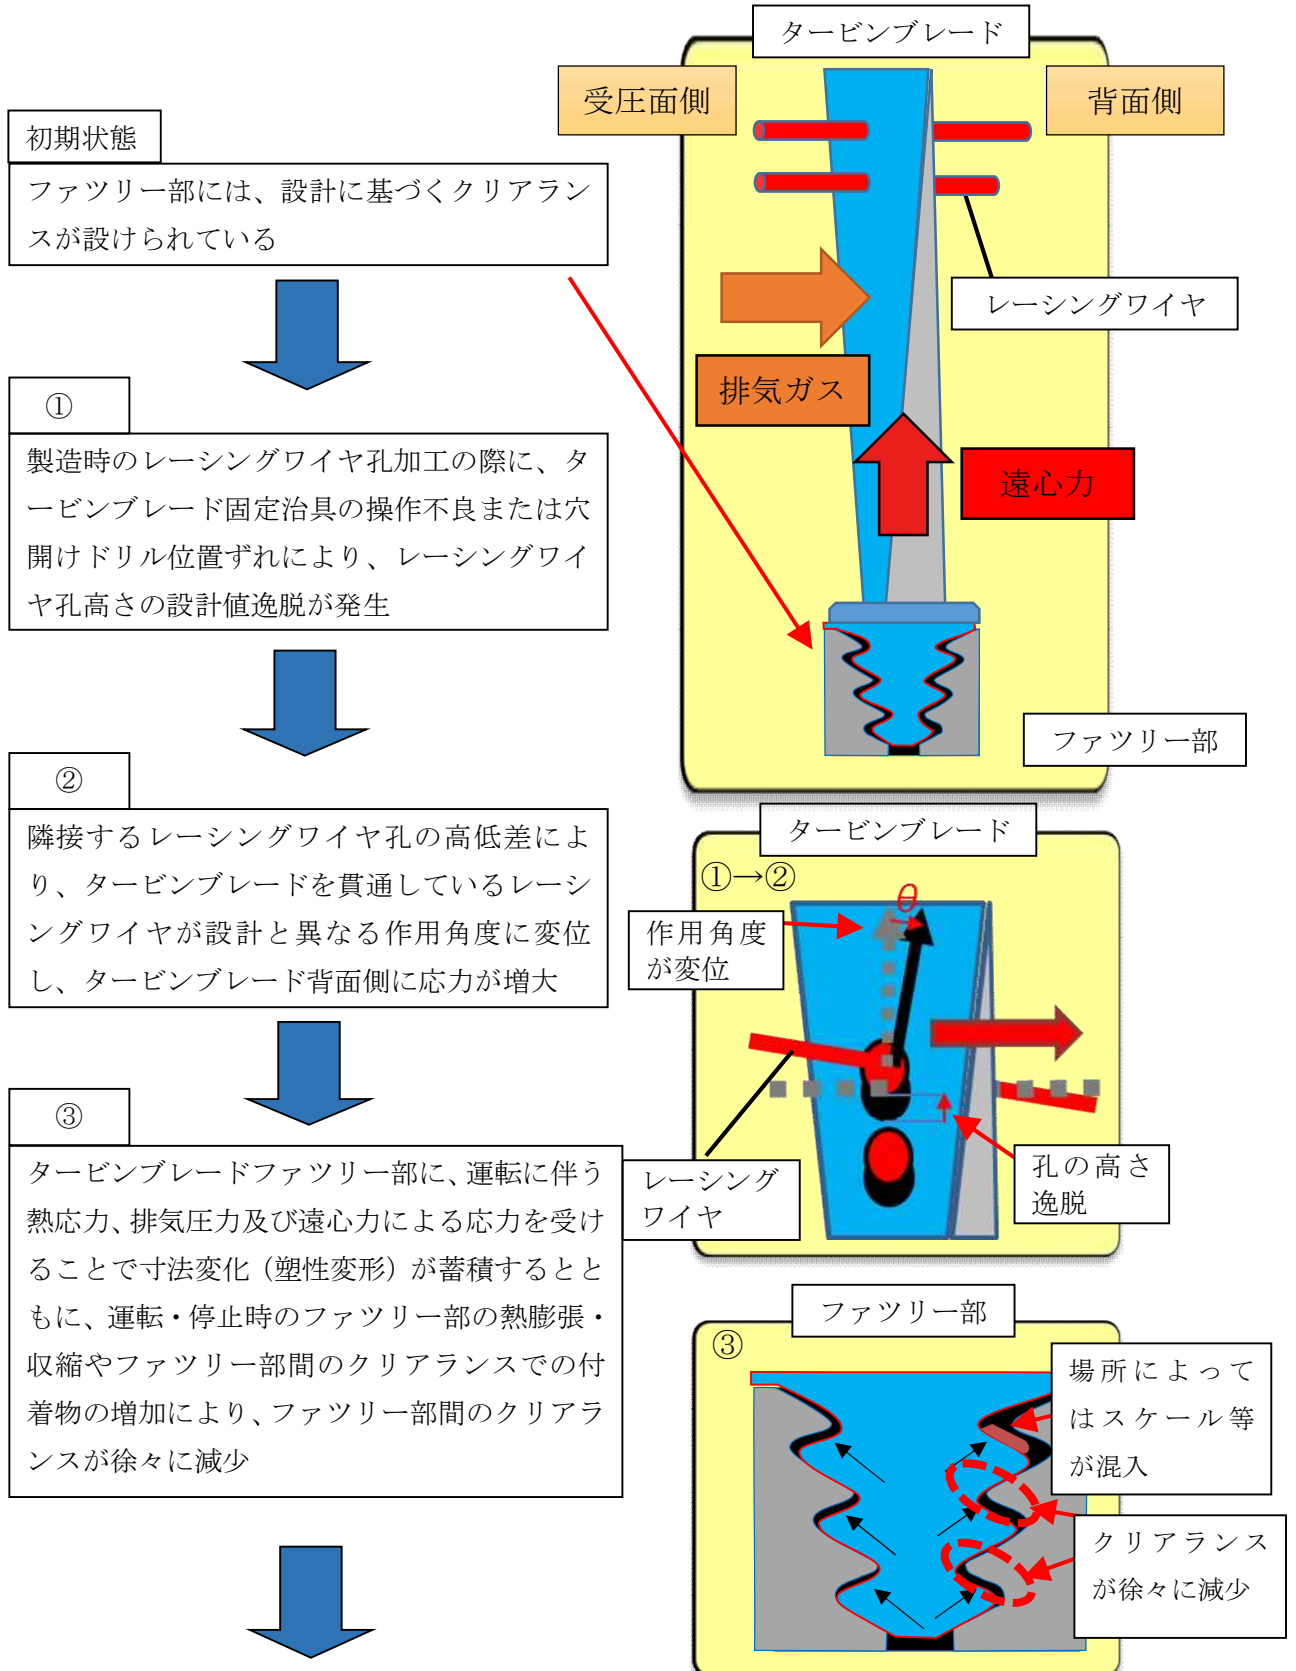
④
タービンブレード取外し後の手入れに伴うファツリー部の付着物除去により、タービンブレード再取付け後のファツリー部間の当たり状態やクリアランスが部分的に変化

⑤
タービンブレード背面側への応力増大とファツリー部間の当たり状態やクリアランスの変化に伴う応力集中に、運転・停止時の熱膨張・収縮が加わることで、ある時点を境に、ディーゼル機関からの排気脈動を加えた運転時の応力が疲労限度を超え、ファツリー部くびれ部にき裂が発生

⑥
増大した運転時の応力を受け続けることで、き裂が進展し、最終的にタービンブレードがファツリー部より延性破壊し、折損
L側ロータファツリー部は、L側タービンブレードファツリー部で発生したき裂発生により、タービンブレード側から受ける応力が局所的に増大し、結果としてロータ側にき裂が発生したものと推定

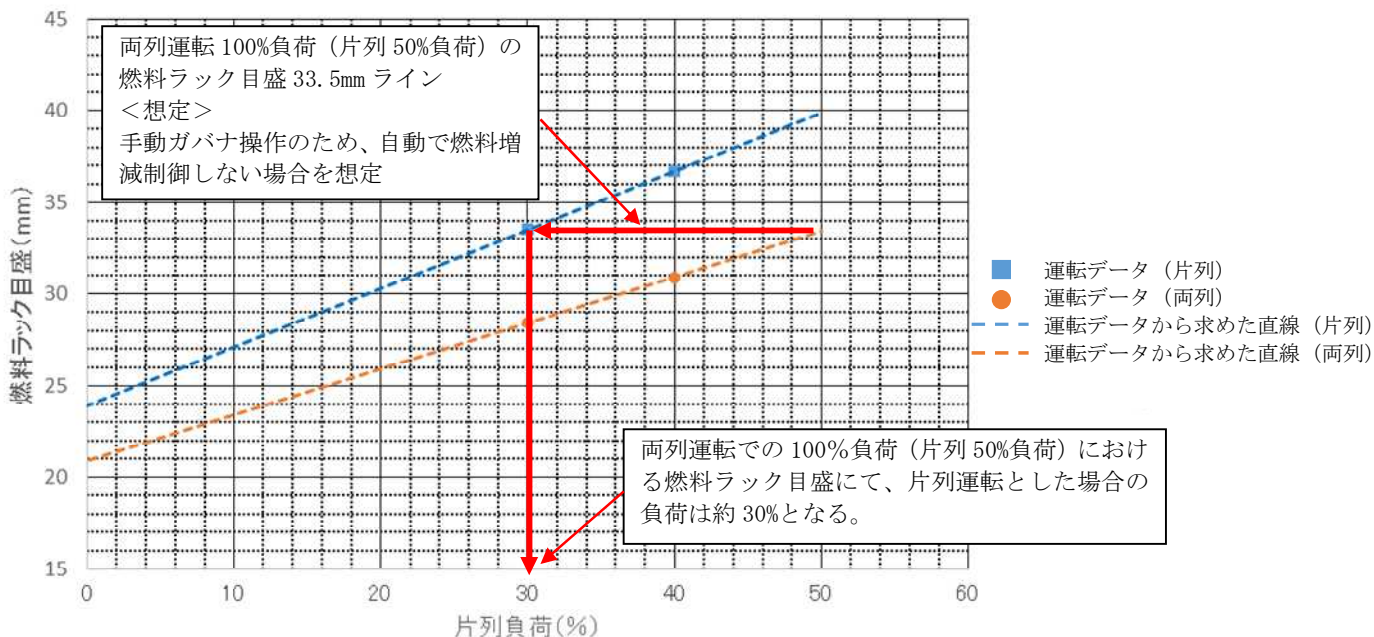
図－1 過給機軸固着発生の影響による出力変化について

図－1 に示すとおり、両列運転での 100%負荷状態において、手動ガバナ操作のため自動で燃料増減制御しない場合では、燃料ラック目盛が変化しないことから、両列運転から片列となることで、D/G出力は約 30%まで低下することが確認できる。

また、本事象の様に、R側過給機が軸固着した場合は、軸固着によりタービンブレードが排気ラインの抵抗を増大させ、シリンダ内の排気が十分に行われず、R側過給機のシリンダ動作を阻害することから、正常な片列運転よりもD/G出力は低下するものと推定する。
