要因分析表 (タービンブレードの疲労破壊)

## タービンプレードの疲労破壊に関する要因分析に基づく要因調査結果

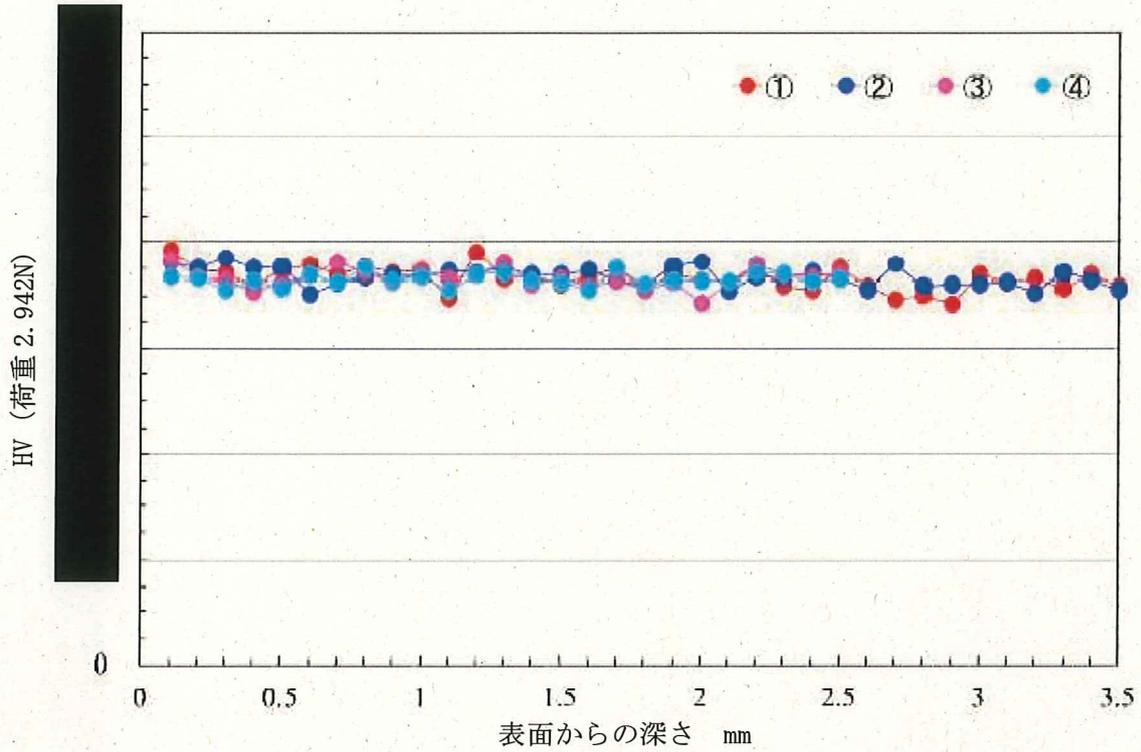
図-1 タービンブレードファツリ部硬度分布計測結果

点検対象	結果	点検日	備考
1	タービンプレードファツリー部	異常なし	2018/12/13	図-1
2	ロータシャフトファツリー部	異常なし	2019/1/17	図-2

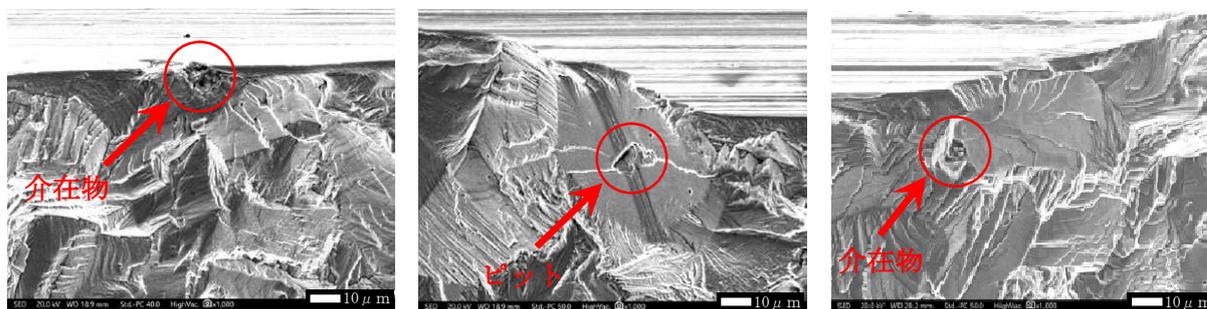
図－ 3 R側及びL側過給機のき裂箇所及びファツリー部SEM観察結果

点検対象	結果	点検日	備考
1	き裂箇所	異常なし※ <sup>3</sup>	2018/12/21	図－ 3、 4

※<sup>3</sup> き裂箇所破面のSEM観察を実施し、介在物と10 $\mu$ m程度のピットが確認されたが、内部欠陥、介在物等が存在する場合の疲労強度の低下を推察したが、200 $\mu$ mの欠陥が存在しても「図－ 5 高サイクル疲労評価の修正グッドマン線図」に示すとおり、タービンプレードに発生する平均応力、応力振幅は「表－ 5 欠陥の大きさ別の疲労強度低減率」に示すとおり変わらず疲労限度内であり、10 $\mu$ m程度の内部欠陥は十分許容できる強度を有していると考ええる。このことから初期欠陥となり得る内部欠陥は確認されなかった。

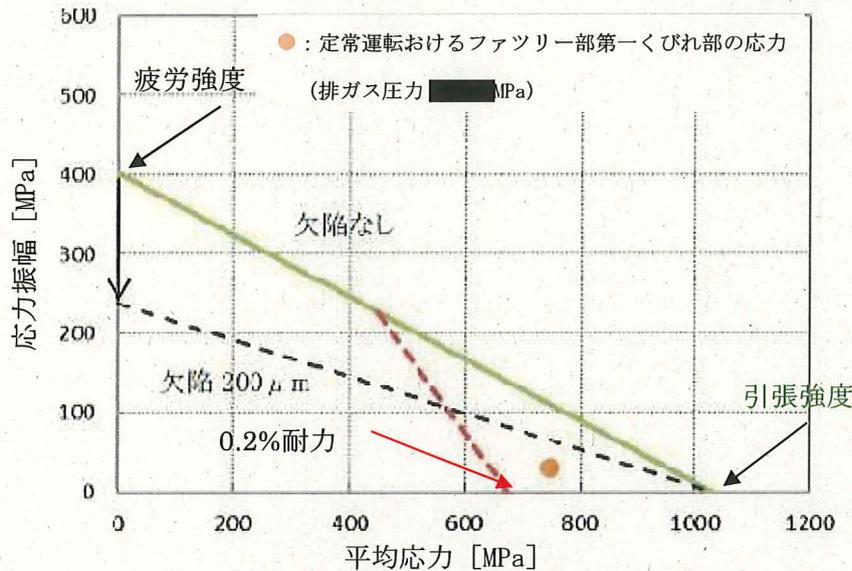
図-5 高サイクル疲労評価の修正グッドマン線図

10  $\mu$  m 程度の欠陥が、損傷の要因にならないことを示すため、保守的に 200  $\mu$  m の欠陥があったとして評価を実施した。

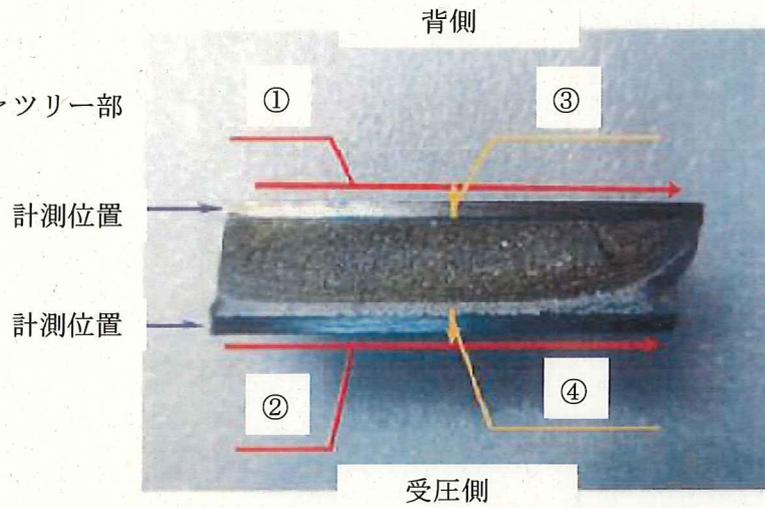
図-6 面粗度計測記録

※10き裂が発生したR側過給機のNo. 1タービンプレードファツリー部面粗度の計測結果は、設計値を満足しておりファツリー部加工方法に関する問題は確認されなかった。

計測位置	背側①	受圧側②
計測値	R a 0.291~0.650	R a 0.376~0.604
結果	良	良

計測位置	背側③	受圧側④
計測値	R a 0.382	R a 0.426
結果	良	良

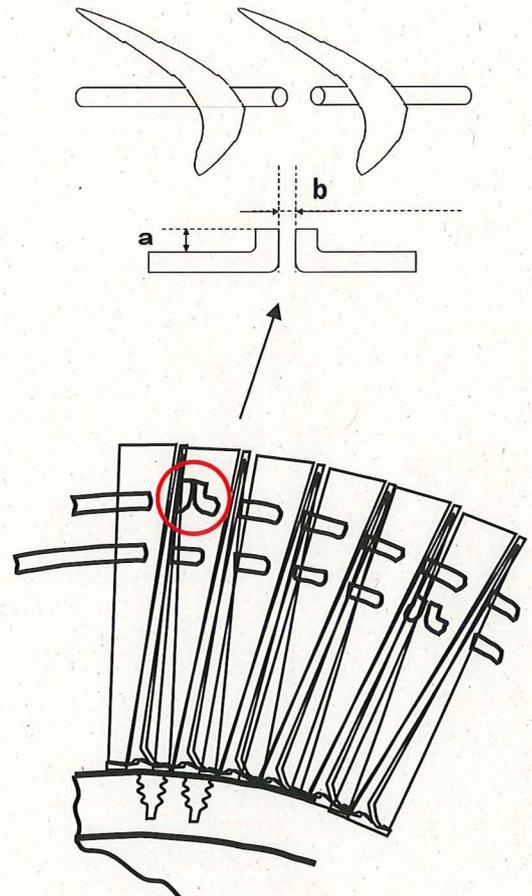
図-7 レーシングワイヤ止端部形状と取付状態  
レーシングワイヤR側

計測位置	基準値	上 段	下 段
第 1 a		5. 4	6. 1
第 1 b		1. 6	1. 5
第 2 a		5. 9	6. 2
第 2 b		1. 2	1. 2

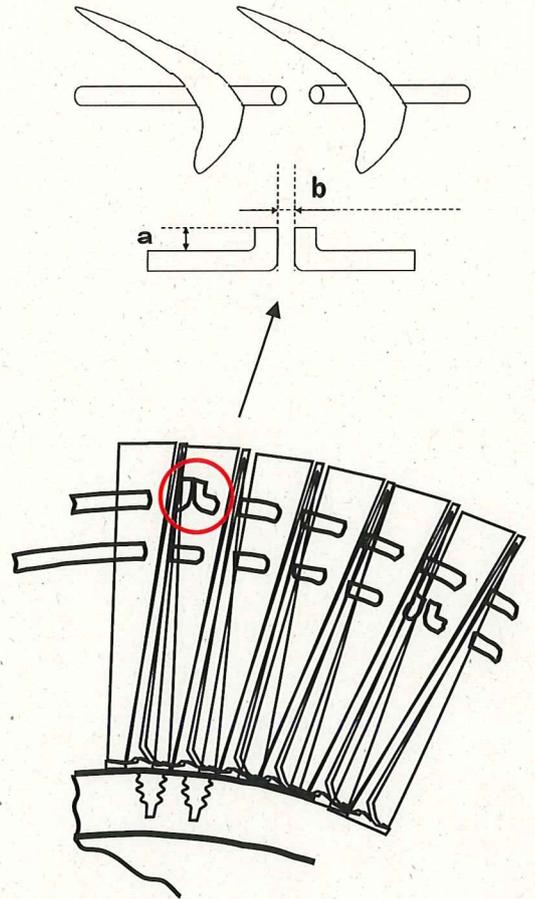
図-8 レーシングワイヤ止端部形状と取付状態  
レーシングワイヤL側

計測位置	基準値	上 段	下 段
第 1 a		5.6	5.4
第 1 b		1.3	1.4
第 2 a		5.4	5.8
第 2 b		1.2	1.2

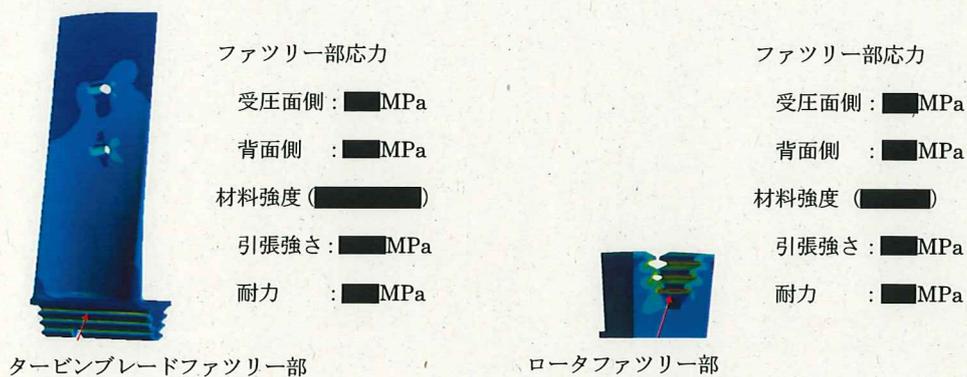
図-11 タービンブレードファツリー部及びロータファツリー部応力解析結果

図-11より、タービンブレードファツリー部は、当該D/G定格運転中は0.2%耐力を加味した弾性限度を逸脱することから、経時的な寸法変化が生じる。

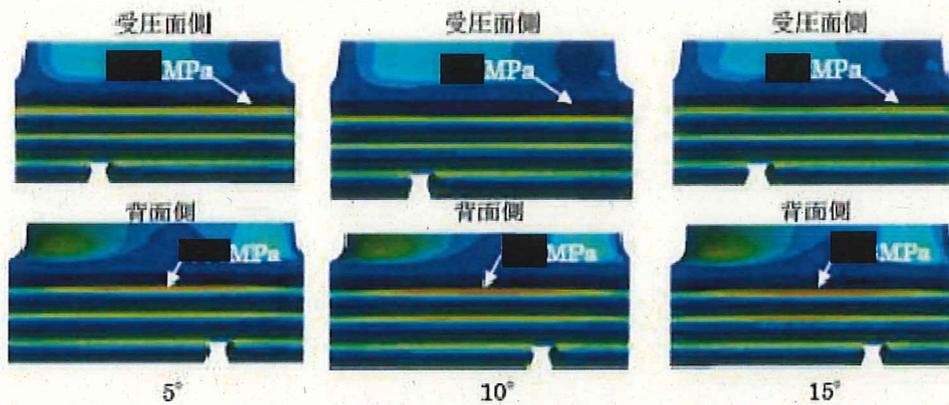
図-5 付加荷重方向の変化と相当応力分布

図-5に作用方向が5°、10°、15°のときのファツリー部の応力コンター図を示す。この結果より、レーシングワイヤによる遠心力の作用方向に傾きがある場合には、傾斜が付くほど、受圧面側ファツリー部の応力が低下し、背面側ファツリー部の応力が高まることが確認された。特に受圧面側については大きく応力が低下し、10°以上の傾きがある場合には、材料の弾性変形の範囲内となっている。表-2に解析結果をまとめた。

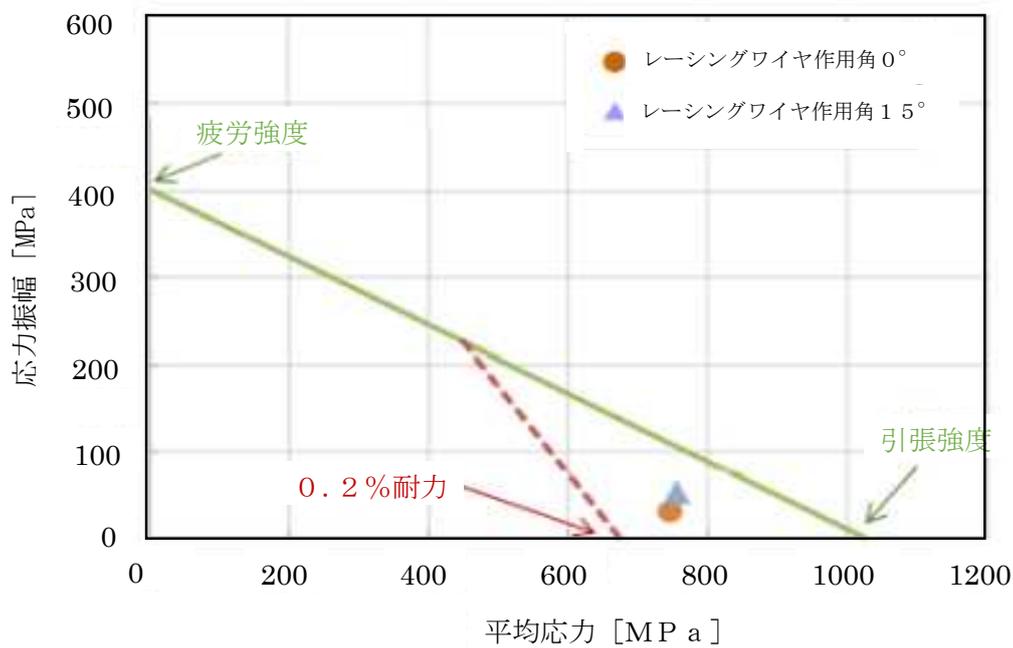
図-6 修正グッドマン線図

タービンブレードに発生する平均応力と応力振幅は、作用角度が付いた場合にわずかに疲労限度に近づくものの疲労限度内にあることが確認された。

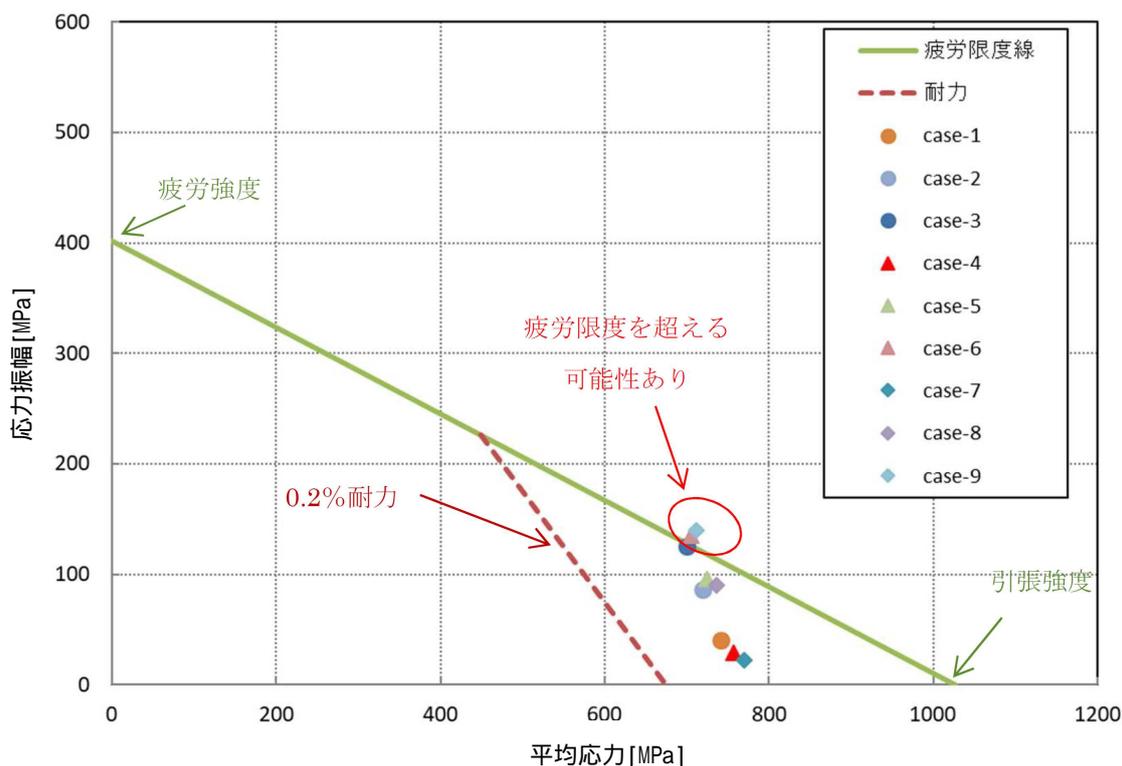
図 - 3 修正グッドマン線図

タービンプレードの背面側ファツリー部に発生する平均応力は排ガス圧力とレーシングワイヤに作用角度がついた場合が重なった場合に、減少する傾向にあるが、その一方で応力振幅が増加する。また隙間が減少した場合には、排ガス圧力がかからない場合に背面側ファツリー部の応力を高める作用がある。これらの要因が重なることにより、条件によっては背面側ファツリー部応力が疲労限度を超える可能性があることを確認した。

現品の3D形状計測結果より、R側No.5ブレードの背面側ファツリー部はクリアランスが0.05mm狭くなっている状況が確認されている。またL側No.25ブレード部のレーシングワイヤには、約10度の曲がりが見られた。この曲がりによりブレードに10度の角度でワイヤ遠心力が作用する可能性が考えられる。これらの現品調査結果を反映した解析はcase-6となるが、case-6は、図-3の修正グッドマン線図において、疲労限度線をわずかに超えるところに位置することがわかった。

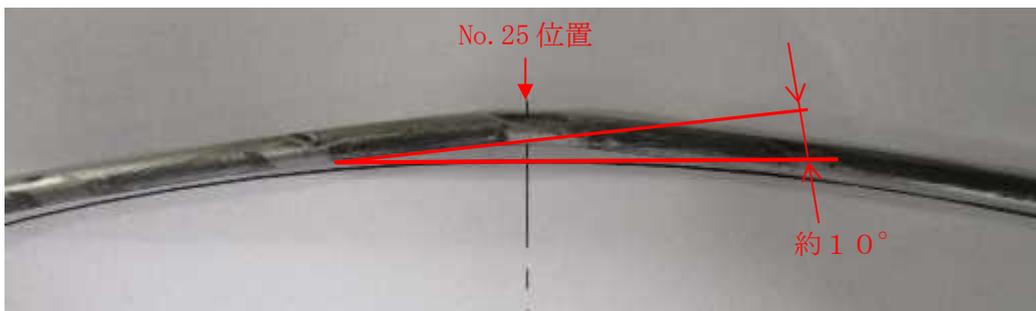
図1 L側レーシングワイヤ屈曲

レーシングワイヤ孔高さ測定にて、き裂が確認されたL側タービブレードNo. 25で隣接するタービブレードとの高低差が最大約1.6mm確認されている。(添付資料-9) また、抜き出したレーシングワイヤに屈曲が確認されており、図1にて角度が約10°あることが確認された。

確認されたレーシングワイヤ角度10°のほか、0°、5°の角度の影響によるタービブレードへ付加される遠心応力をインプットし、背面側及び、受圧面側へ各3ケースの角度をインプットした応力解析を実施したところ、背面側へ倒れる方向に作用した時に応力振幅として疲労限度を超える結果となった。(添付資料-10)

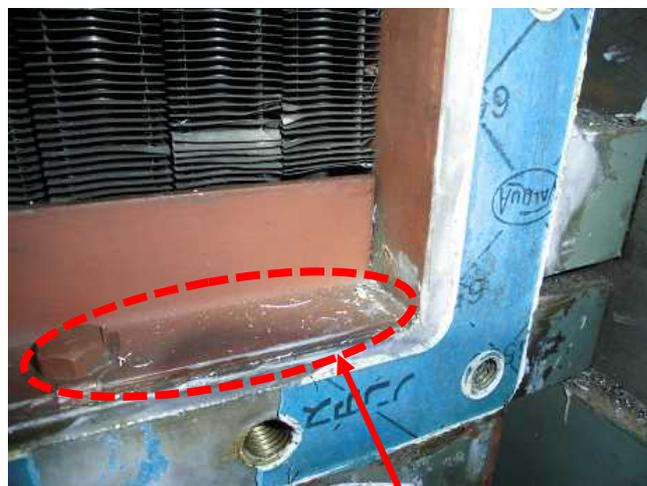
内部に金属片を確認

※ 1 R側空気冷却器を開放した結果、空気冷却器に異常は確認されなかったが、R側過給機損傷部から発生したと考えられる金属片の混入を確認。

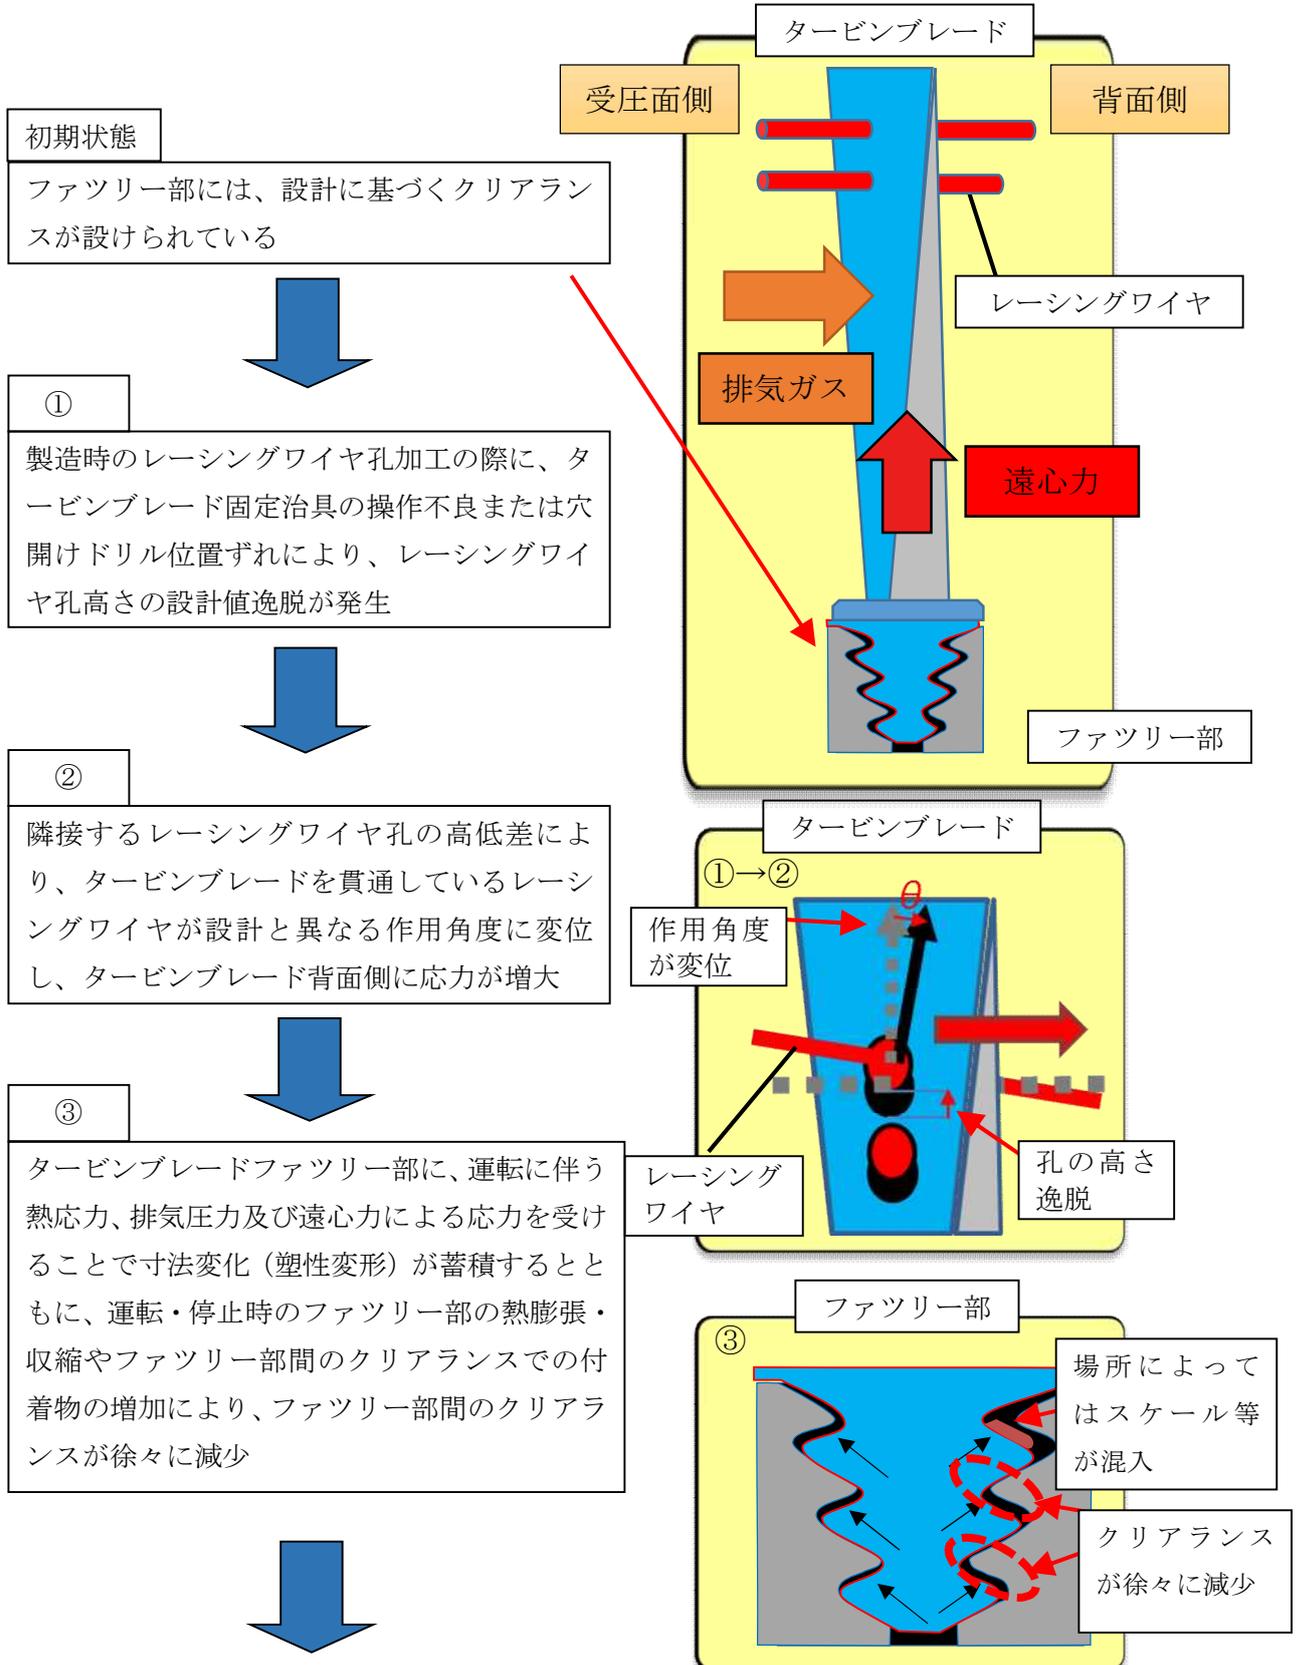
タービンブレード取外し後の手入れに伴う  
ファツリー部の付着物除去により、タービン  
ブレード再取付け後のファツリー部間の当  
たり状態やクリアランスが部分的に変化

タービンブレード背面側への応力増大とファ  
ツリー部間の当たり状態やクリアランスの  
変化に伴う応力集中に、運転・停止時の熱膨張・  
収縮が加わることで、ある時点を境に、デー  
ゼル機関からの排気脈動を加えた運転時の応  
力が疲労限度を超え、ファツリー部くびれ部  
にき裂が発生

増大した運転時の応力を受け続けることで、き  
裂が進展し、最終的にタービンブレードがファ  
ツリー部より延性破壊し、折損  
L側ロータファツリー部は、L側タービンブ  
レードファツリー部で発生したき裂により、ター  
ビンブレード側から受ける応力が局所的に増大  
し、結果としてロータ側にき裂が発生したも  
の と推定

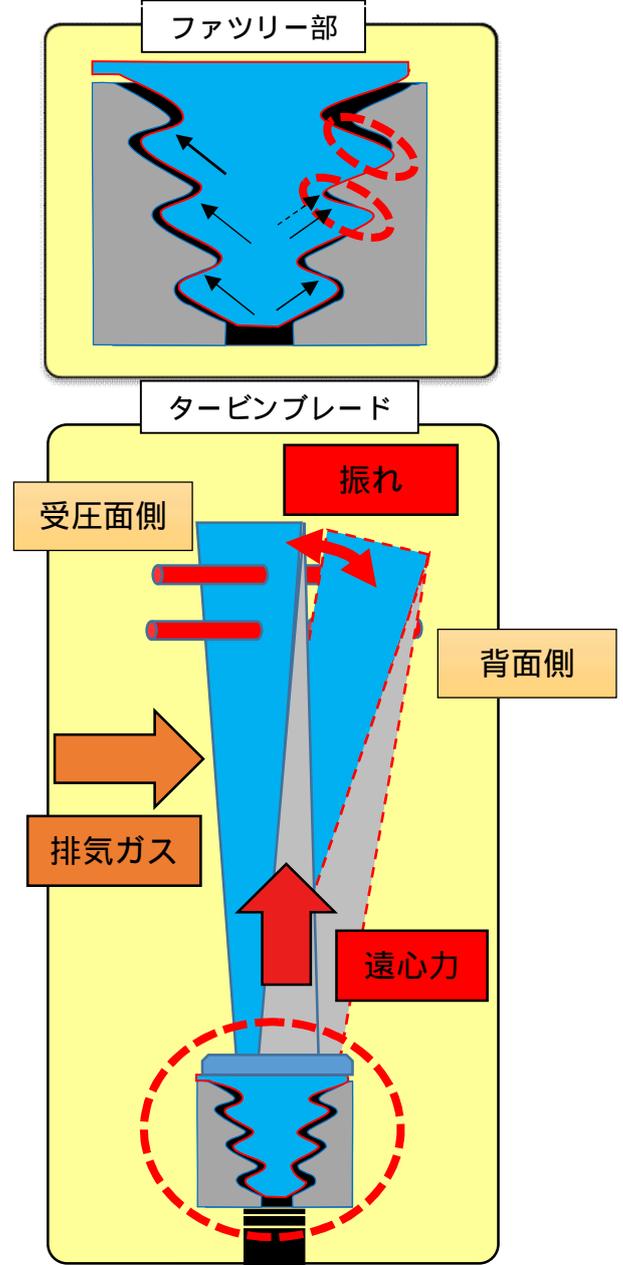
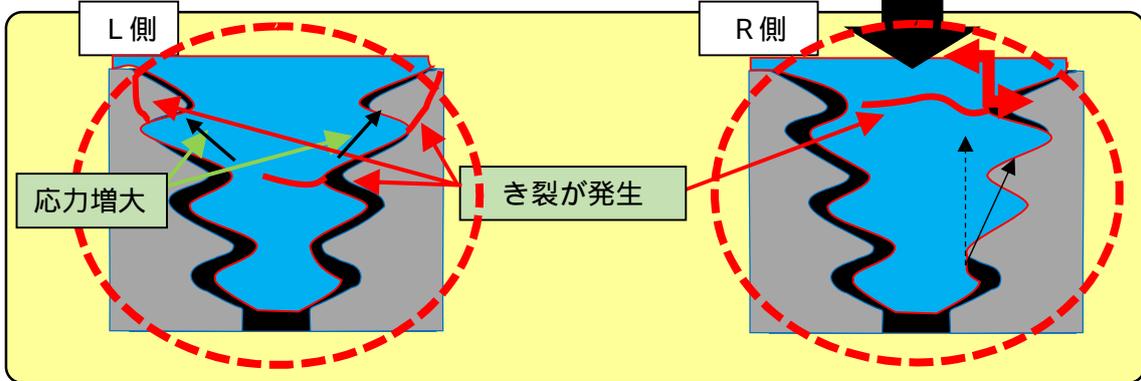
タービンブレードファツリー部のき裂発生箇所は、R側が第一くびれ部、L側が第二く  
びれ部となっており、それぞれ異なるが、ファツリー部間の当たり状態の相違により  
応力集中箇所が異なったことによるものと推定

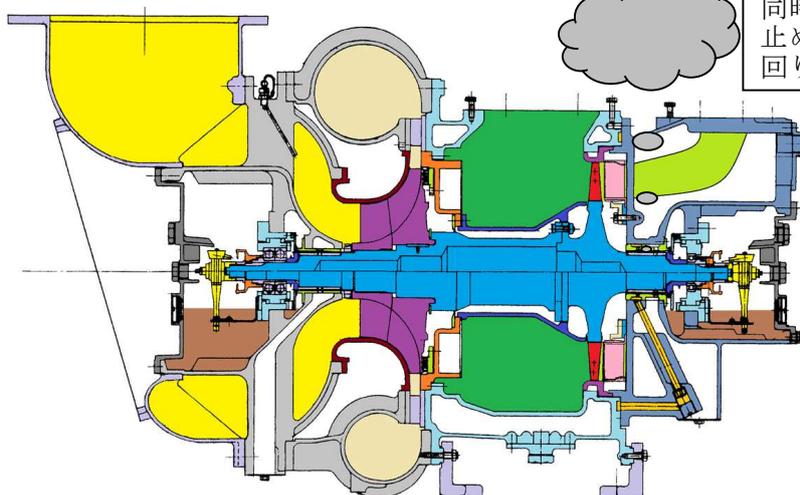
欠損部

キックバック現象によりロータシャフトが3時方向に急負荷し、ベアリングのころと保持器を潰し、完全軸固着  
同時にタービン側弾性装置(軸受押さえ回り止め部)が逆回転方向に回転し、軸受押さえ回り止め部の爪を折損させ270°回転

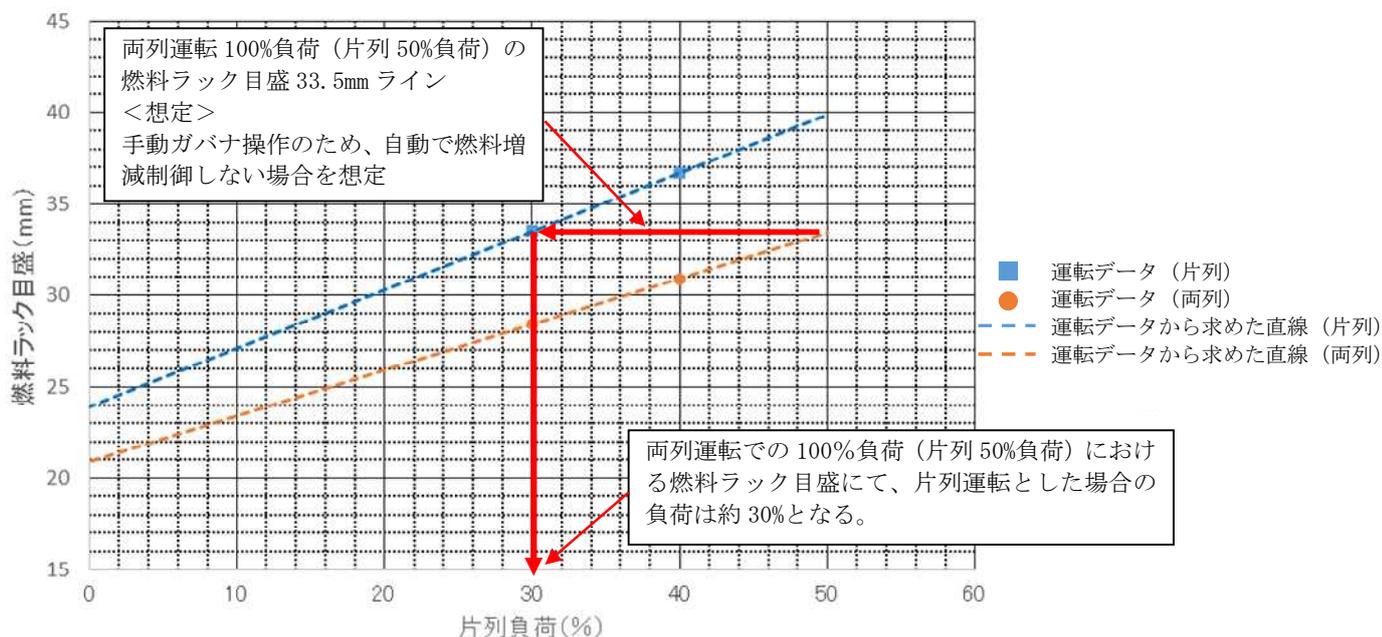
図－1 過給機軸固着発生の影響による出力変化について

図－1に示すとおり、両列運転での 100%負荷状態において、手動ガバナ操作のため自動で燃料増減制御しない場合では、燃料ラック目盛が変化しないことから、両列運転から片列となることで、D/G出力は約 30%まで低下することが確認できる。

また、本事象の様に、R側過給機が軸固着した場合は、軸固着によりタービンブレードが排気ラインの抵抗を増大させ、シリンダ内の排気が十分に行われず、R側過給機のシリンダ動作を阻害することから、正常な片列運転よりもD/G出力は低下するものと推定する。
