柏崎刈羽原子力発電所1号機非常用ディーゼル発電機(B)の過給機軸固着
に関する発電用原子炉施設故障等報告書の提出について

発電用原子炉施設故障等報告書

件名	柏崎刈羽原子力発電所1号機 非常用ディーゼル発電機（B）の過給機軸固着について
事象発生の日時	平成30年 9月 6日 13時50分（必要な機能を有していないと判断した日時）
事象発生の場所	柏崎刈羽原子力発電所1号機 原子炉建屋地下1階非常用ディーゼル発電機（B）室（非管理区域）
事象発生の 発電用原子炉施設名	非常用予備発電装置 非常用ディーゼル発電設備
事象の状況	<p>1. 事象発生時の状況</p> <p>柏崎刈羽原子力発電所1号機は第16回定期検査中のところ、平成30年8月30日14時30分より、非常用ディーゼル発電機（B系）（以下、「当該D/G」という。）を定例試験のために起動し確認運転を実施していた際、同日15時16分に異音が発生するとともに、発電機出力が6.6MWから0MWに低下したため、当該D/Gを手動停止した。</p> <p>なお、本事象発生時は、他の非常用ディーゼル発電機2台（A系、高圧炉心スプレイ系）が動作可能であったことから、柏崎刈羽原子力発電所原子炉施設保安規定第61条で要求されている運転上の制限^{*1}は満足していることを確認した。</p> <p>その後、当該D/Gの発電機出力が低下した要因を調査していたところ、9月6日に、当該D/GのR側過給機の軸が固着していることを確認した。当該D/GのR側過給機が軸固着に至った要因の詳細調査は、工場への持出しが必要であり、速やかな復旧が難しいことから、同日13時50分に、実用発電用原子炉の設置、運転等に関する規則第134条第3号「発電用原子炉施設の安全を確保するために必要な機能を有していないと認められたとき」に該当するものと判断した。</p> <p>なお、本事象による外部への放射能の影響はなかった。</p> <p>※1 柏崎刈羽原子力発電所 原子炉施設保安規定 第61条（非常用ディーゼル発電機その2）抜粋</p> <p>原子炉の状態が冷温停止及び燃料交換において、非常用ディーゼル発電機（非常用ディーゼル発電機とは、A系、B系及び高圧炉心スプレイ系の非常用ディーゼル発電機をいう。）は「非常用交流高圧電源母線に接続する非常用ディーゼル発電機を含め2台の非常用発電設備が動作可能であること」を運転上の制限とする。</p> <p>2. 当該D/G発電機出力低下時の時系列</p> <p>【8月30日】</p> <p>14:30 当該D/G定例試験開始</p> <p>14:30 当該D/G起動</p> <p>14:43 当該D/G並列</p> <p>14:52 当該D/Gハーフロード到達</p> <p>15:05 当該D/G定格出力6.6MW

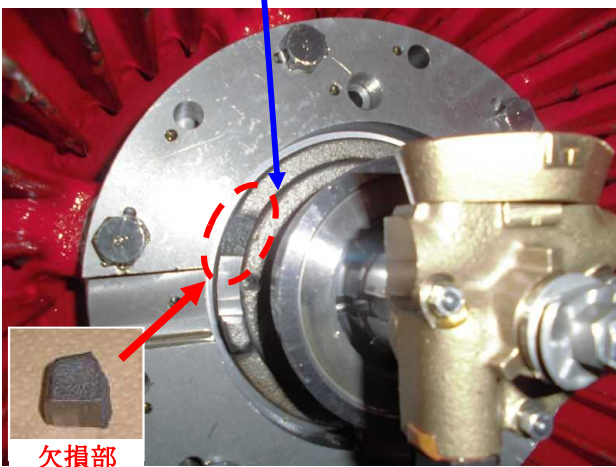
R側過給機 (タービン側)

軸受押さええ回り止め部

270度反時計
計周りに回転

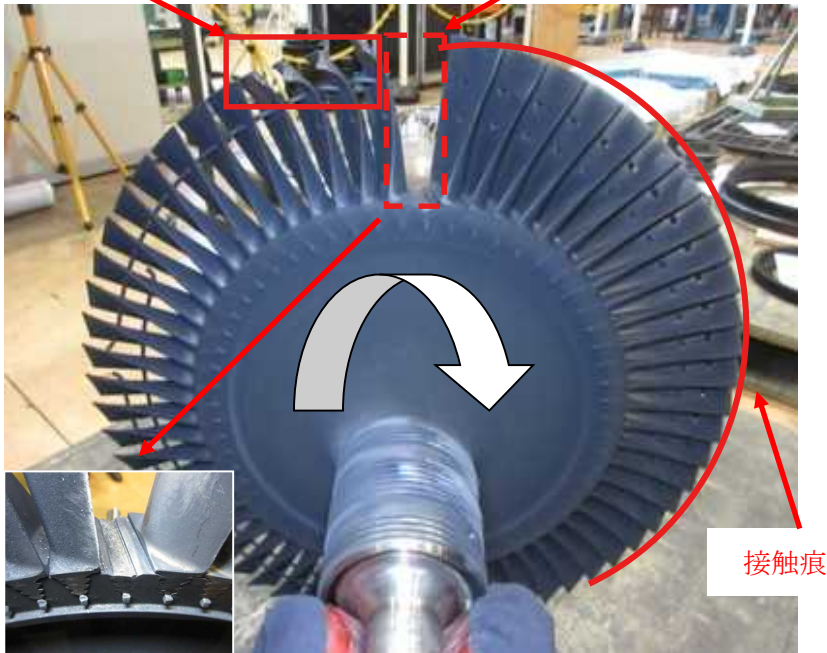
R側過給機のタービンプレード全体写真

タービンプレードが折損

折損部詳細

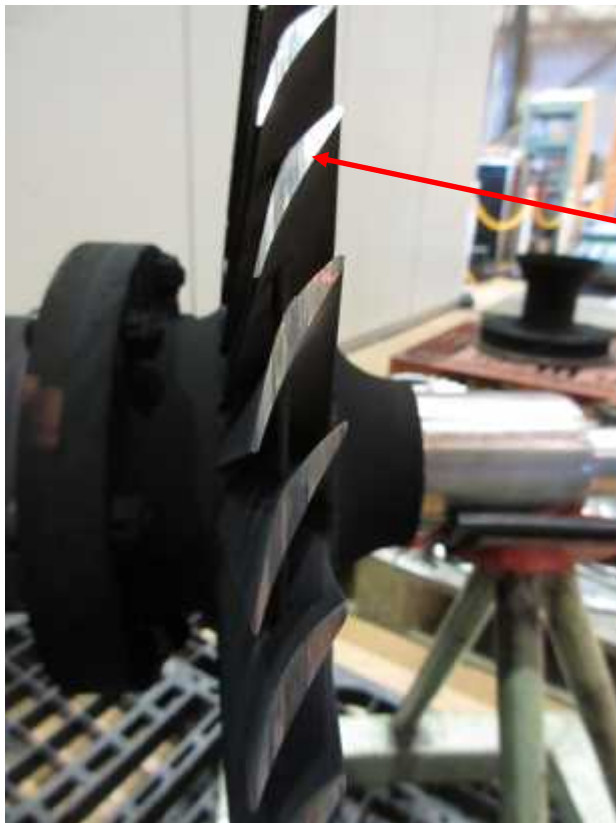
L側過給機のタービンプレード

L側過給機の全てのタービンプレードの先端部に接触痕を確認

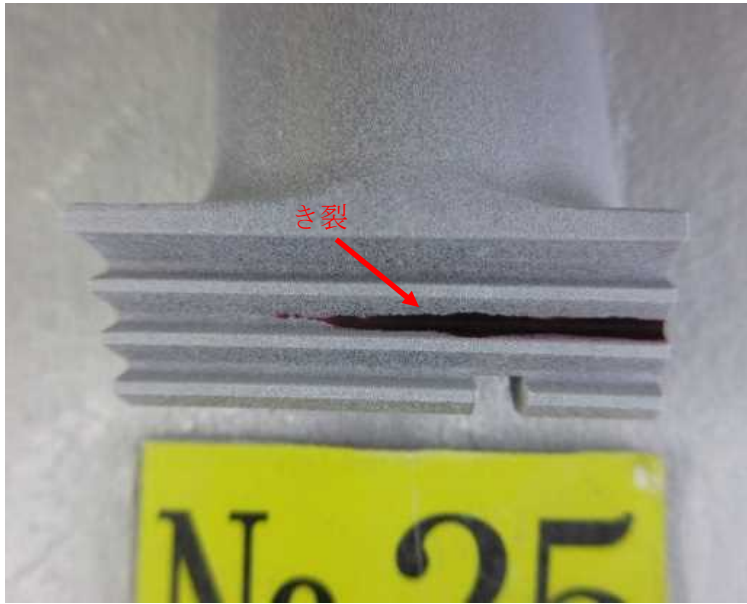
L側過給機のタービンブレード
浸透探傷検査指示模様

タービンブレード1枚 (No. 25) において、タービンブレードファツリ部背面側の第二くびれ部の谷部にき裂を確認

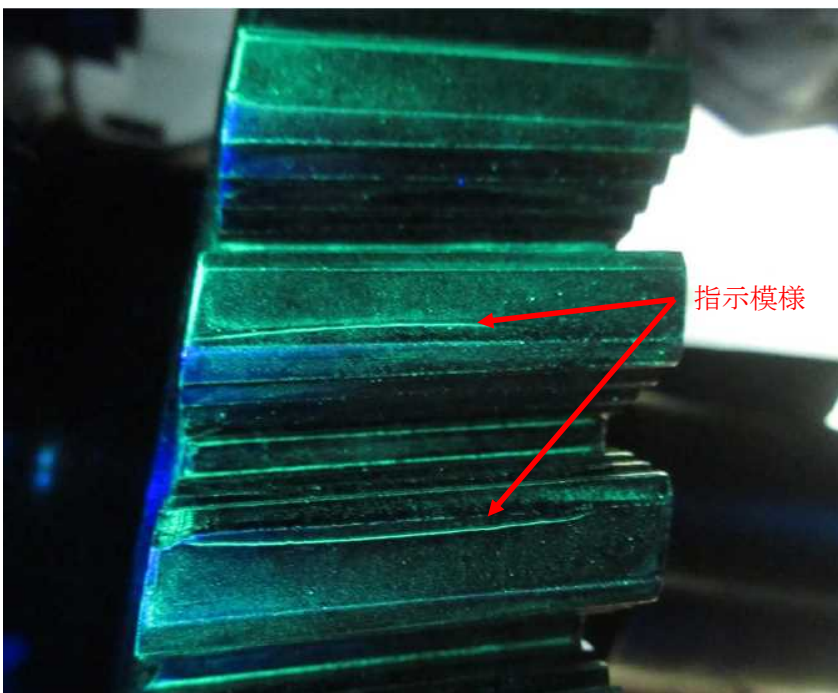
L側過給機のロータシャフトファツリ部
(磁粉探傷検査)

き裂が確認されたタービンブレード (No. 25) を受け止めるロータファツリ部の谷部に、指示模様 (磁粉探傷検査) を確認

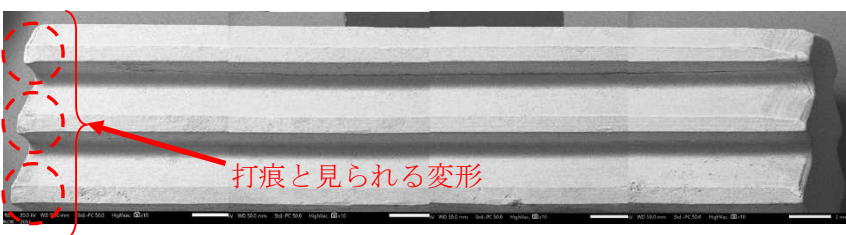
L側過給機のタービンブレードNo. 25受圧面

ロータファツリ部片側の側面部に打痕と見られる変形を確認

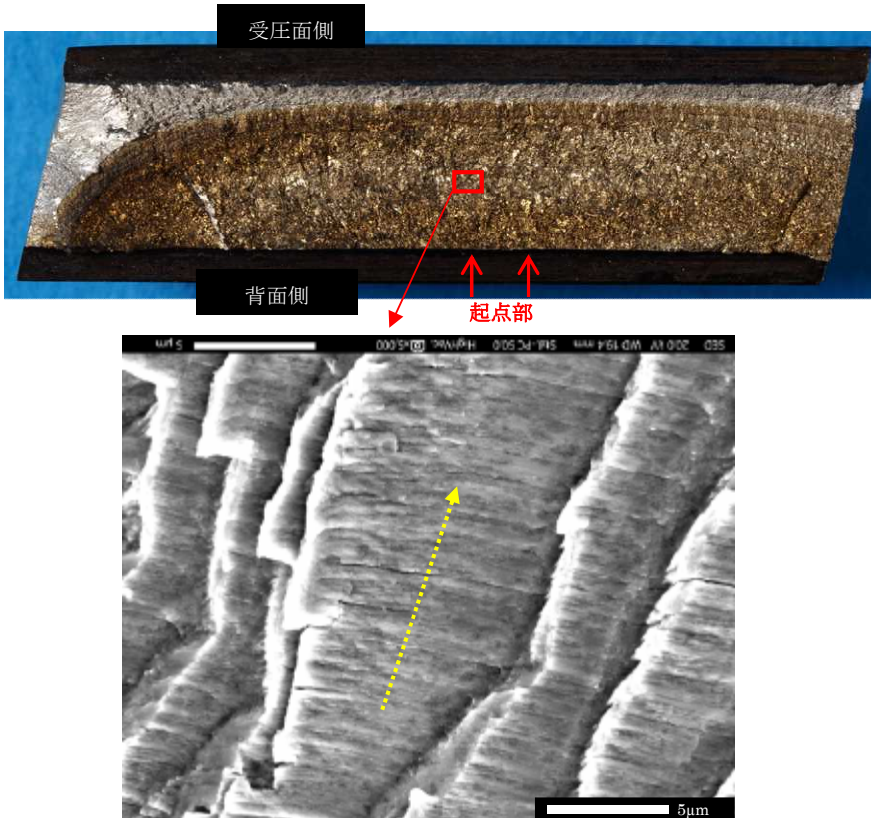
R側過給機のタービンブレード破面のストライエーション模様

折損が確認されたR側過給機のタービンブレードの破面をSEM観察した結果、疲労破壊を示す縞模様（ストライエーション模様）を確認

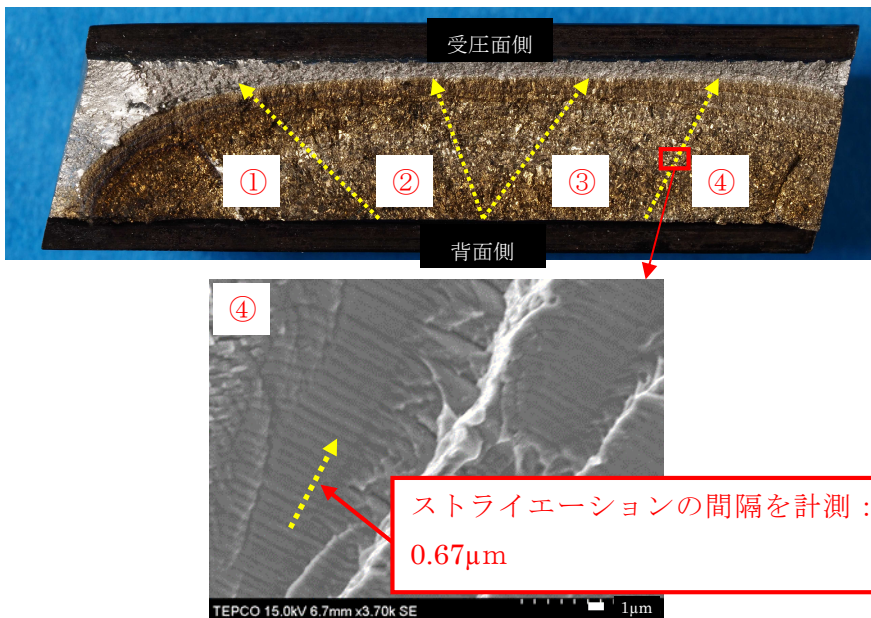
R側過給機のタービンブレード No. 1 破面のストライエーション模様

R側過給機のタービンブレード No. 1 の破面観察にて、応力サイクル数「約 10,000 サイクル」のストライエーションを確認

①	②	③	④
き裂長さ (mm)	8.2	6.7	7.7	6.7
ストライエーション間隔 (μm)	0.70	0.81	0.87	0.67
サイクル数	11000	8200	8800	10000

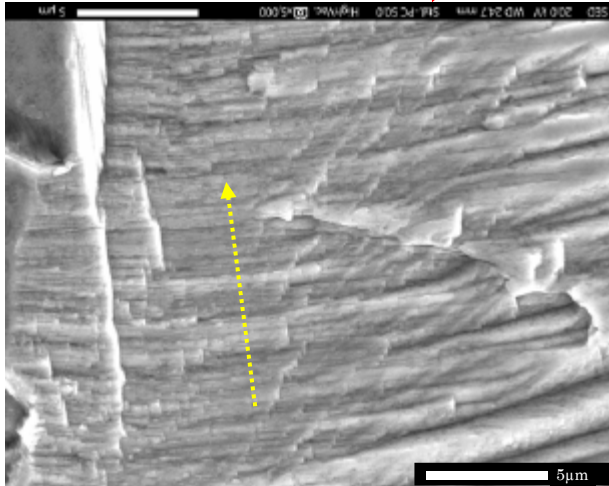
L側過給機のタービンブレード破面のストライエーション模様

き裂が確認されたL側過給機のタービンブレードのき裂箇所を強制切断し、SEM観察した結果、疲労破壊を示す縞模様（ストライエーション模様）を確認

R側過給機のタービンブレードに比べ、ビーチマークが不鮮明

L側過給機のタービンブレードの起点部にスベリ断面を確認

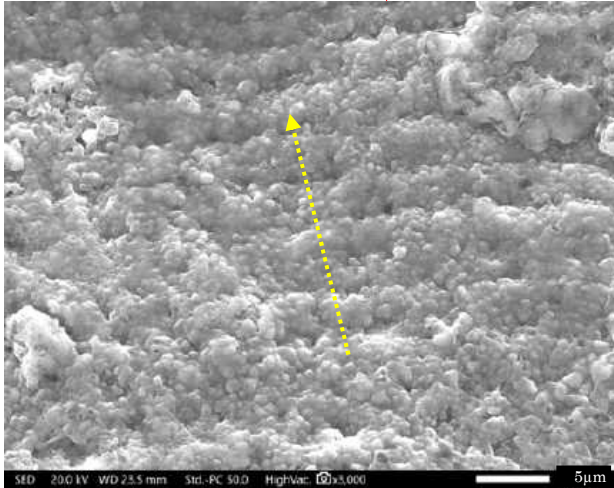
L側過給機のロータファツリー部
No. 25 受圧面破面のストライエーション模様

L側過給機のロータファツリー部
No. 25 受圧面部のき裂箇所を強制
切断し、SEM観察した結果、疲
勞破壊を示す縞模様（ストライエ
ーション模様）を確認

ロータファツリー部の材料は、タ
ービンブレードファツリー部の材
料よりも耐食性が劣ることから、
破面の様相が相違
酸化等の影響により、ストライエ
ーション模様、ビーチマーク及び
き裂の起点部位は不鮮明

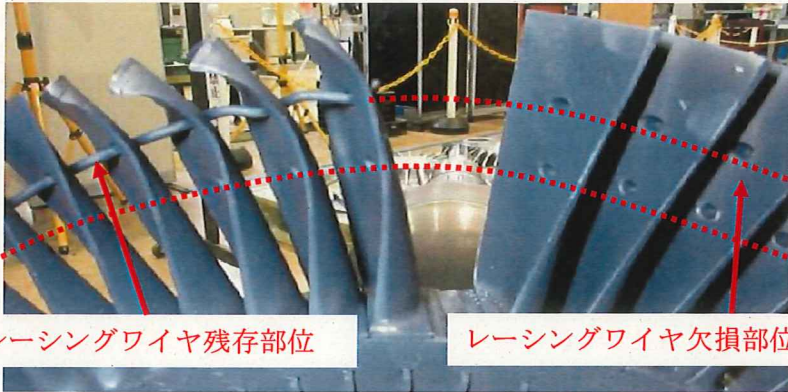
R側過給機の外周側レーシングワイヤの脱落と止端部の破断を確認

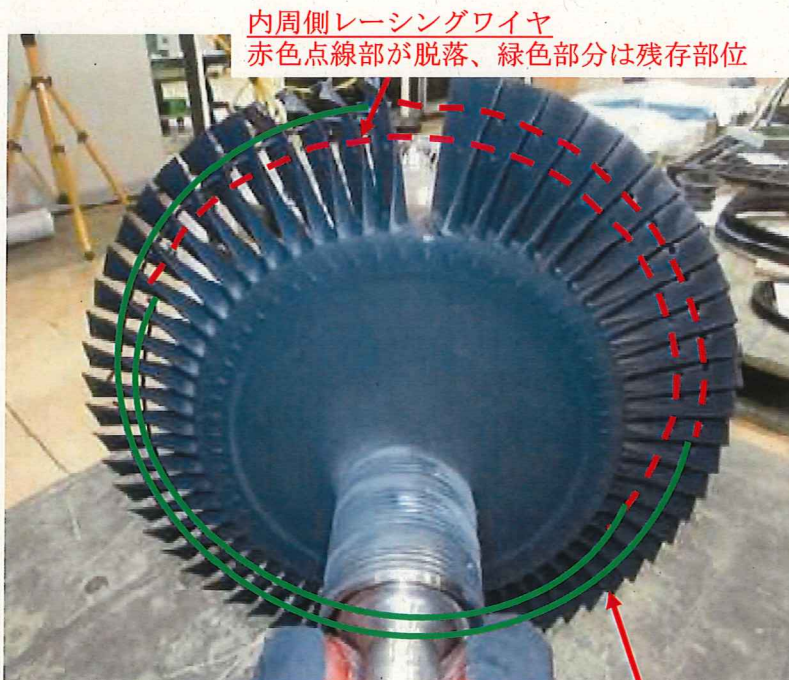
R側過給機の内周側レーシングワイヤ■本のうち1本の脱落を確認

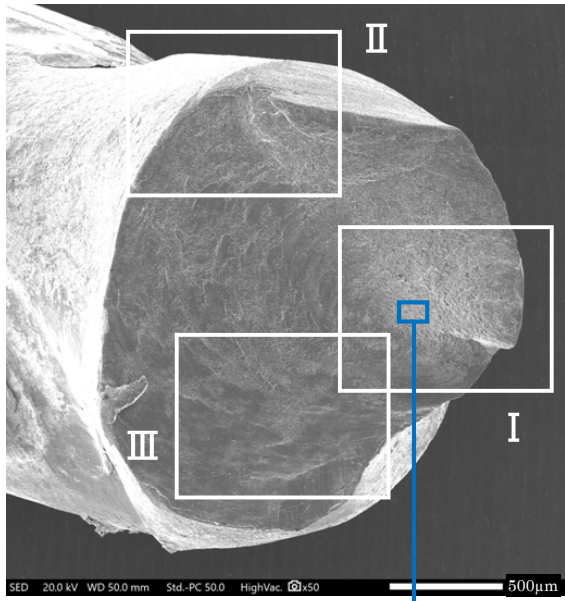
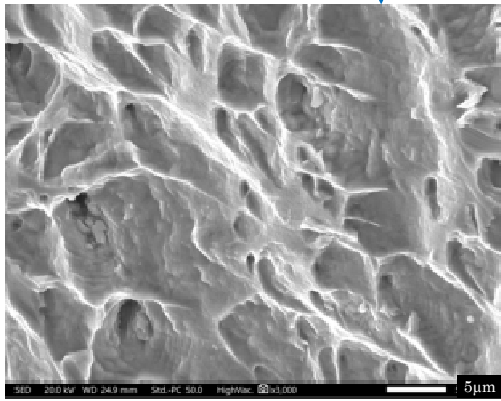
残存していたレーシングワイヤの破面

折損したレーシングワイヤの内、タービンに残存していたレーシングワイヤの破面をSEM観察した結果、延性による破断を示すディンプル模様を確認され、疲労破壊を示す縞模様（ストライエーション模様）のないことを確認

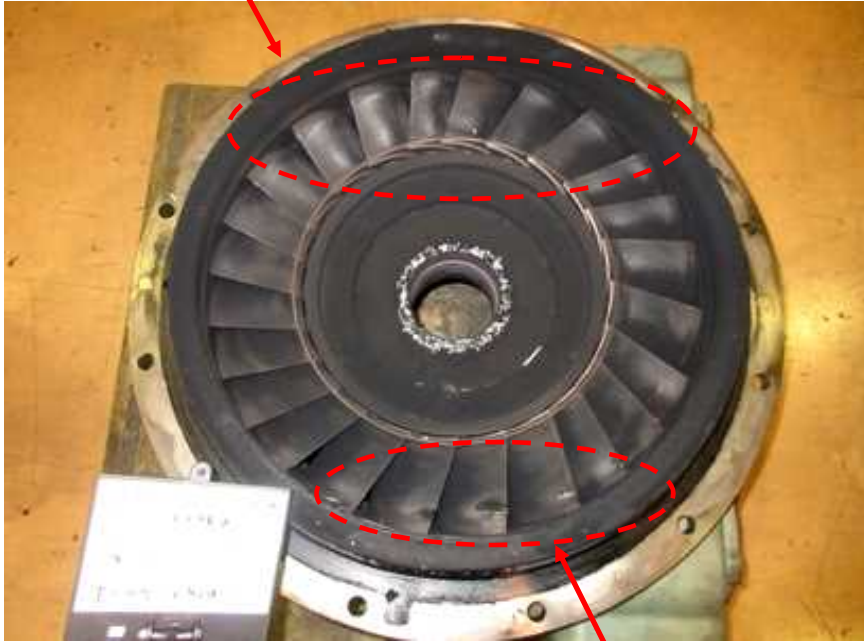
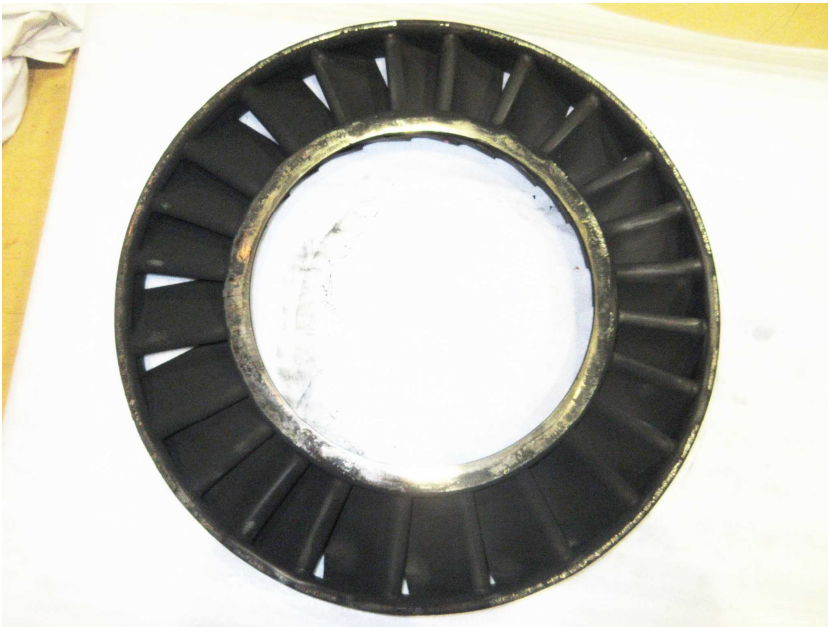
R側過給機のノズルリング9時～2時方向に小さな接触痕を確認、4時～7時方向に大きな接触痕を確認

タービンブレードが折損後にノズルリングとの隙間に入り込んだことによる接触痕を確認

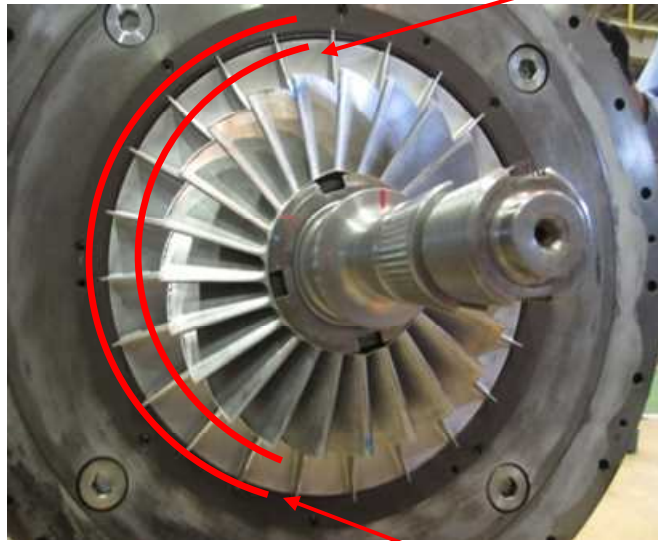
R側過給機のインペラの6時～11時方向の先端部に接触痕を確認

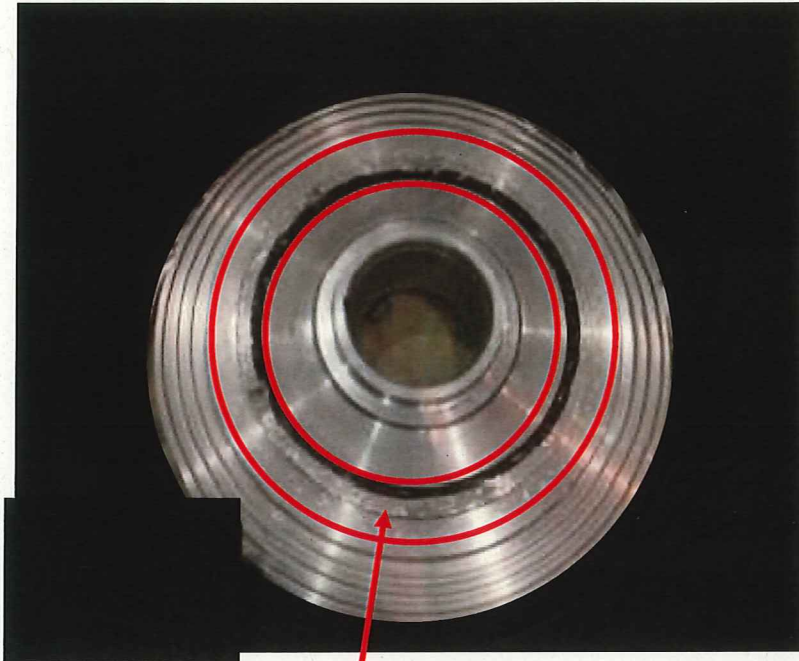
赤線の範囲内に無数の接触痕
(回転方向：撮影方向から時計周り)

R側過給機のインペラ背面に接触痕を確認

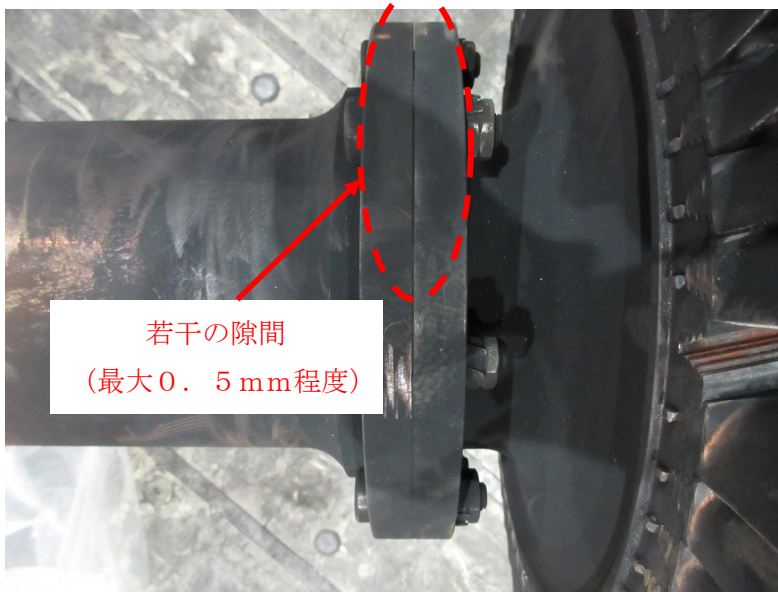
R側過給機のロータシャフトフランジの0時~6時方向に最大0.5mm程度の隙間を確認

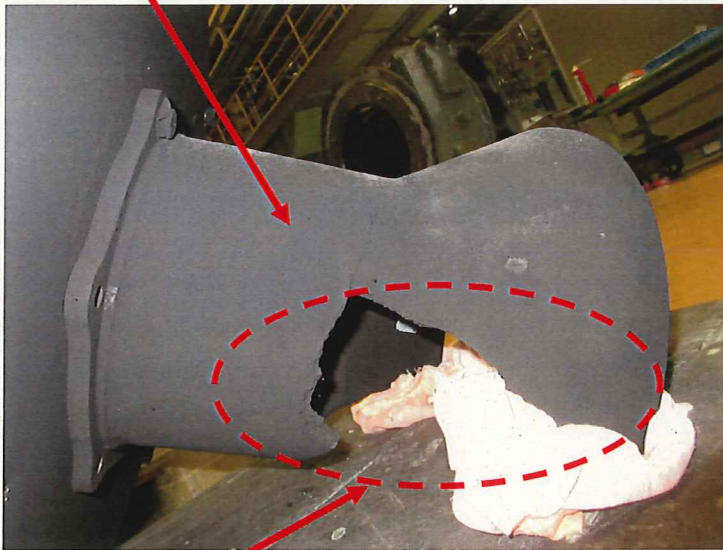
シャフトシュラウド破損箇所

ロータシャフトアンバランス発生に伴う振動により、ボルト、ナット・ワッシャが脱落し、ロータシャフトとシャフトシュラウドの接触が起こればシャフトシュラウドの破損が発生したものとする。

R側過給機のシャフトシュラウド、シールプレート固定ボルト(■本中2本)及びナット・ワッシャ(■個中3個)が脱落し、シャフトシュラウドの破損を確認

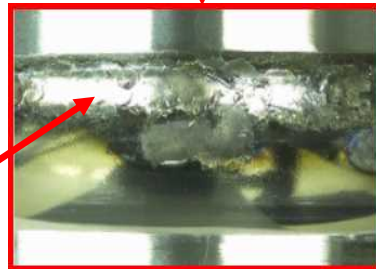
内輪軌道面外観

ブロワ側の玉軸受の内輪軌道面の約1/3周に剥離を確認
