柏崎刈羽原子力発電所 1号機 非常用ディーゼル発電機（B）の異常に係る東京電力ホールディングス株式会社からの報告に対する評価及び今後の対応について

令和元年6月19日
原子力規制委員会

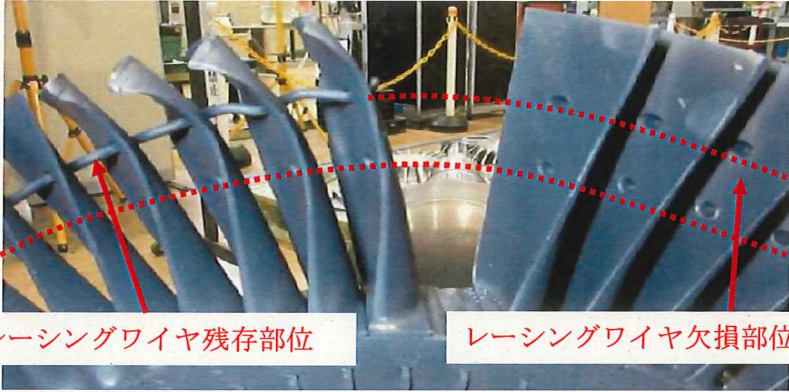
R側過給機の外周側レーシングワイヤの脱落と止端部の破断を確認

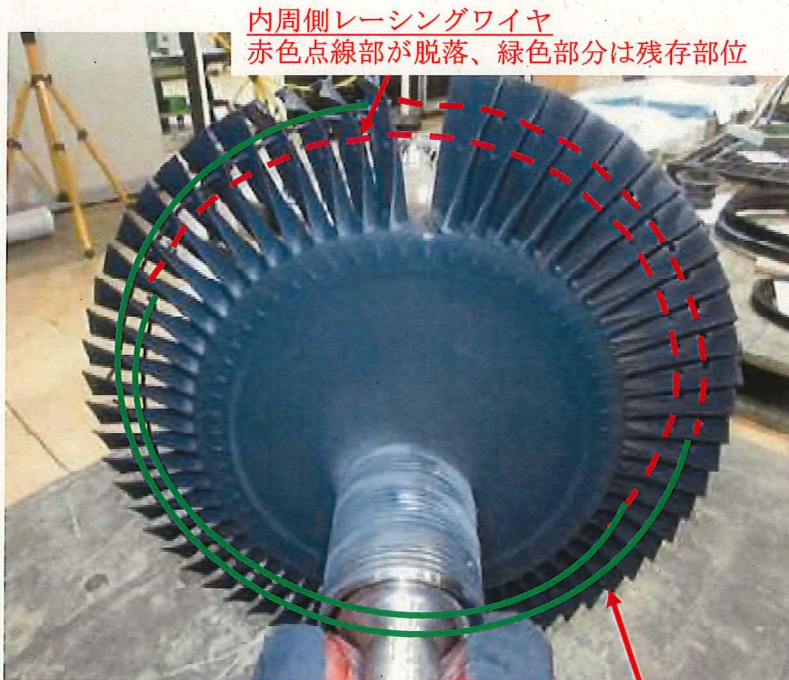
R側過給機の内周側レーシングワイヤ■本のうち1本の脱落を確認

外周側レーシングワイヤ
赤色点線部が脱落、緑色部分は残存部位
