ガラス固化技術開発施設(TVF)における 固化処理状況について

—漏れ電流発生の原因調査状況と
今後の対応—

令和元年 10 月 7 日

日本原子力研究開発機構(JAEA)

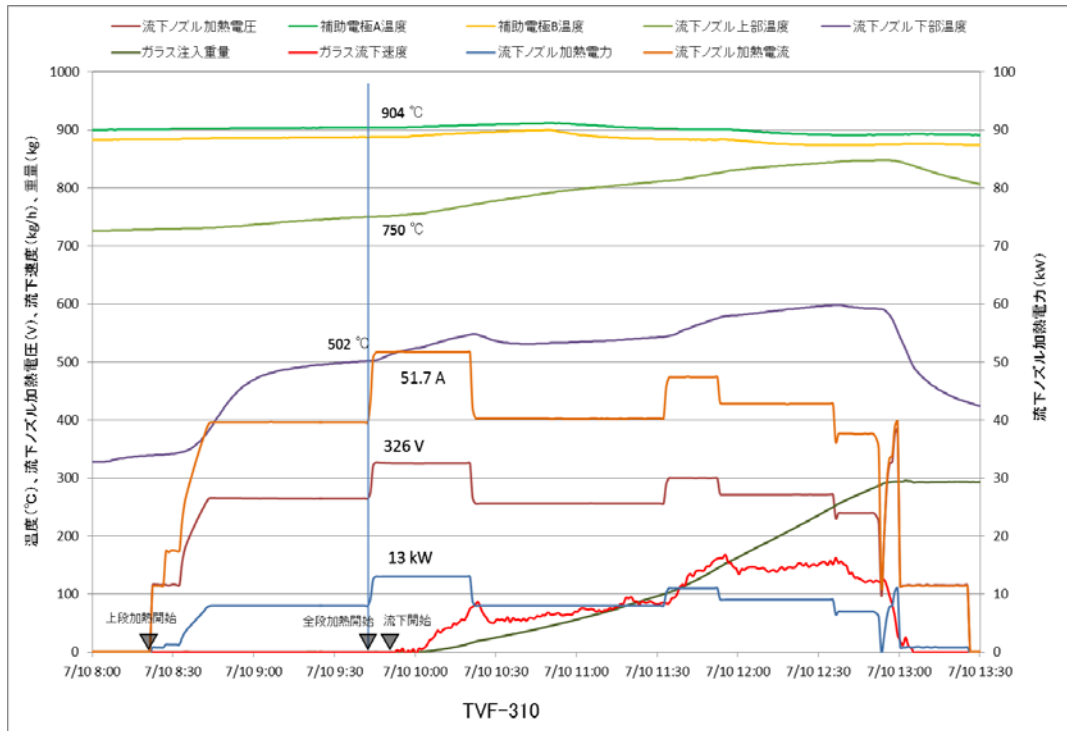
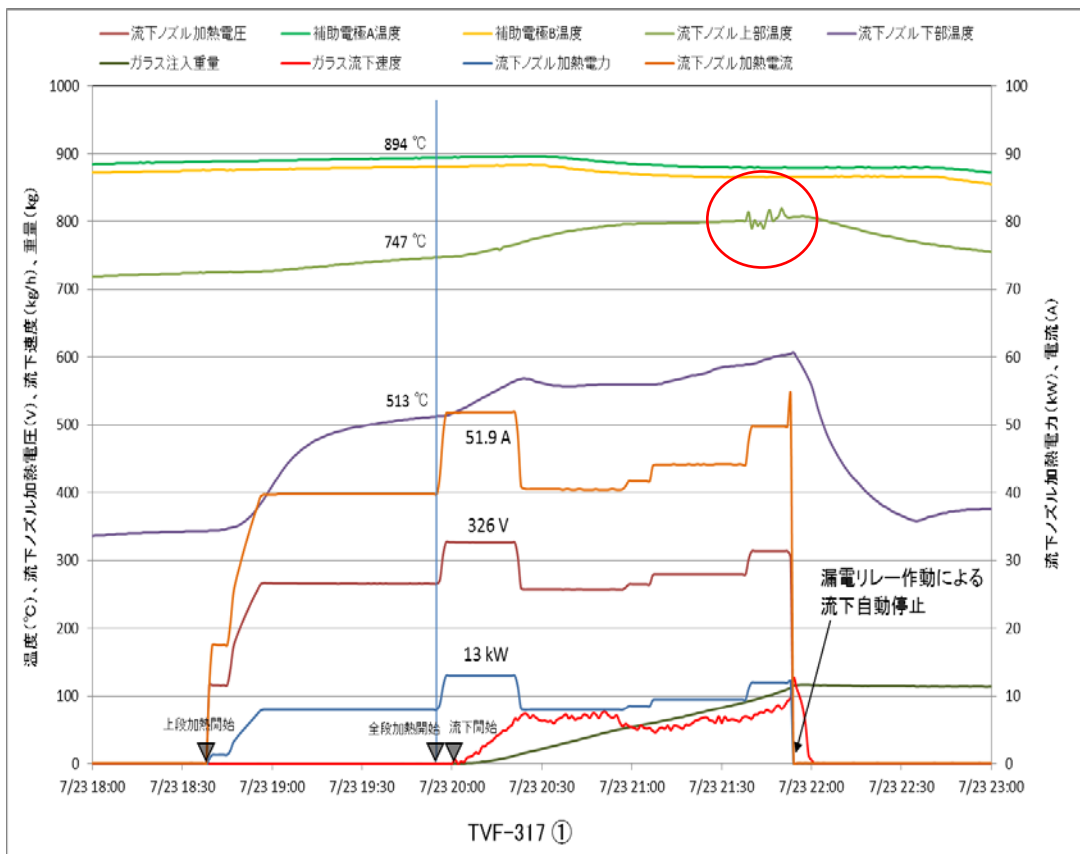
図-1 19-1CP 流下操作時の高周波加熱と温度等の状況

本事象発生時、流下監視用ITVカメラの映像にちらつき、溶融炉に設置されている一部の温度計指示値に変動が見られた(図-1)。

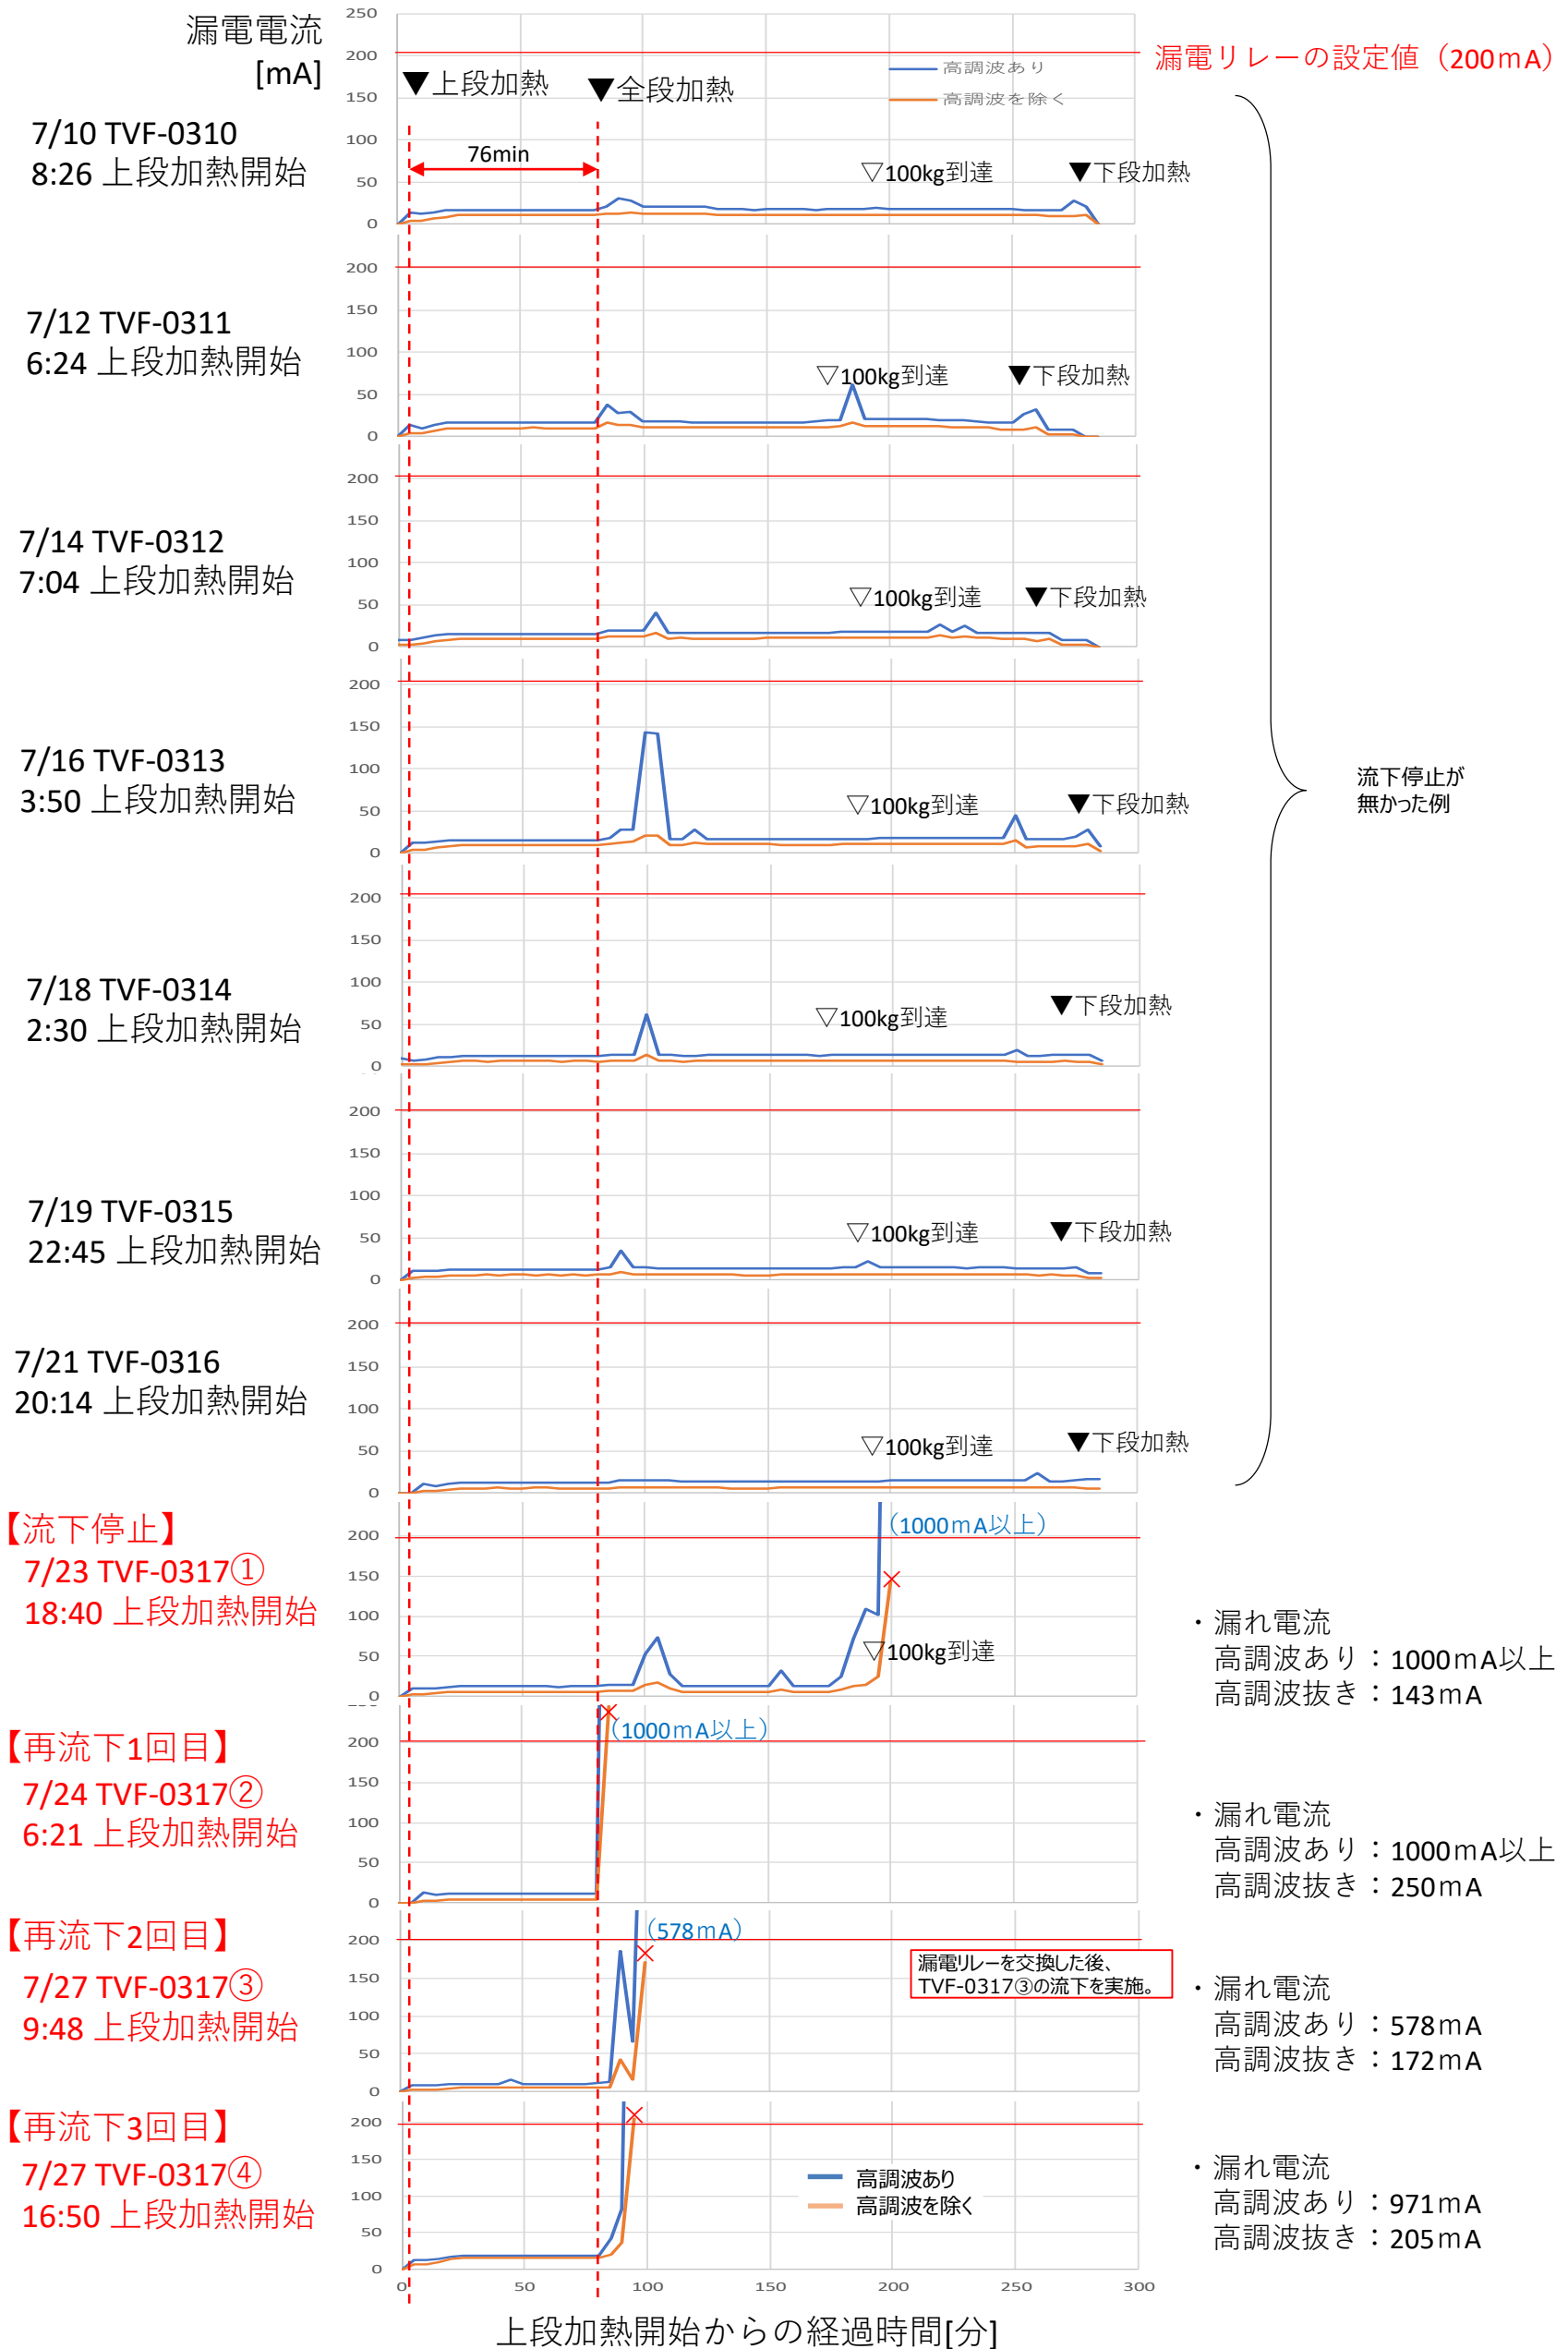
図-3 流下ノズル加熱装置電源盤に接地したリークモニタ①による計測結果

今回の運転において、ピーク状の漏れ電流(最大約250mA)が繰り返し生じており、各流下における漏れ電流の発生のタイミング、電流値について規則性は見られなかった(図-2,3)。

過去の運転データも含めた調査により、今回の運転では流下ノズル加熱装置(電源盤)に給電している上位の低圧動力配電盤で漏れ電流が検出されていることを確認した(図-3)。

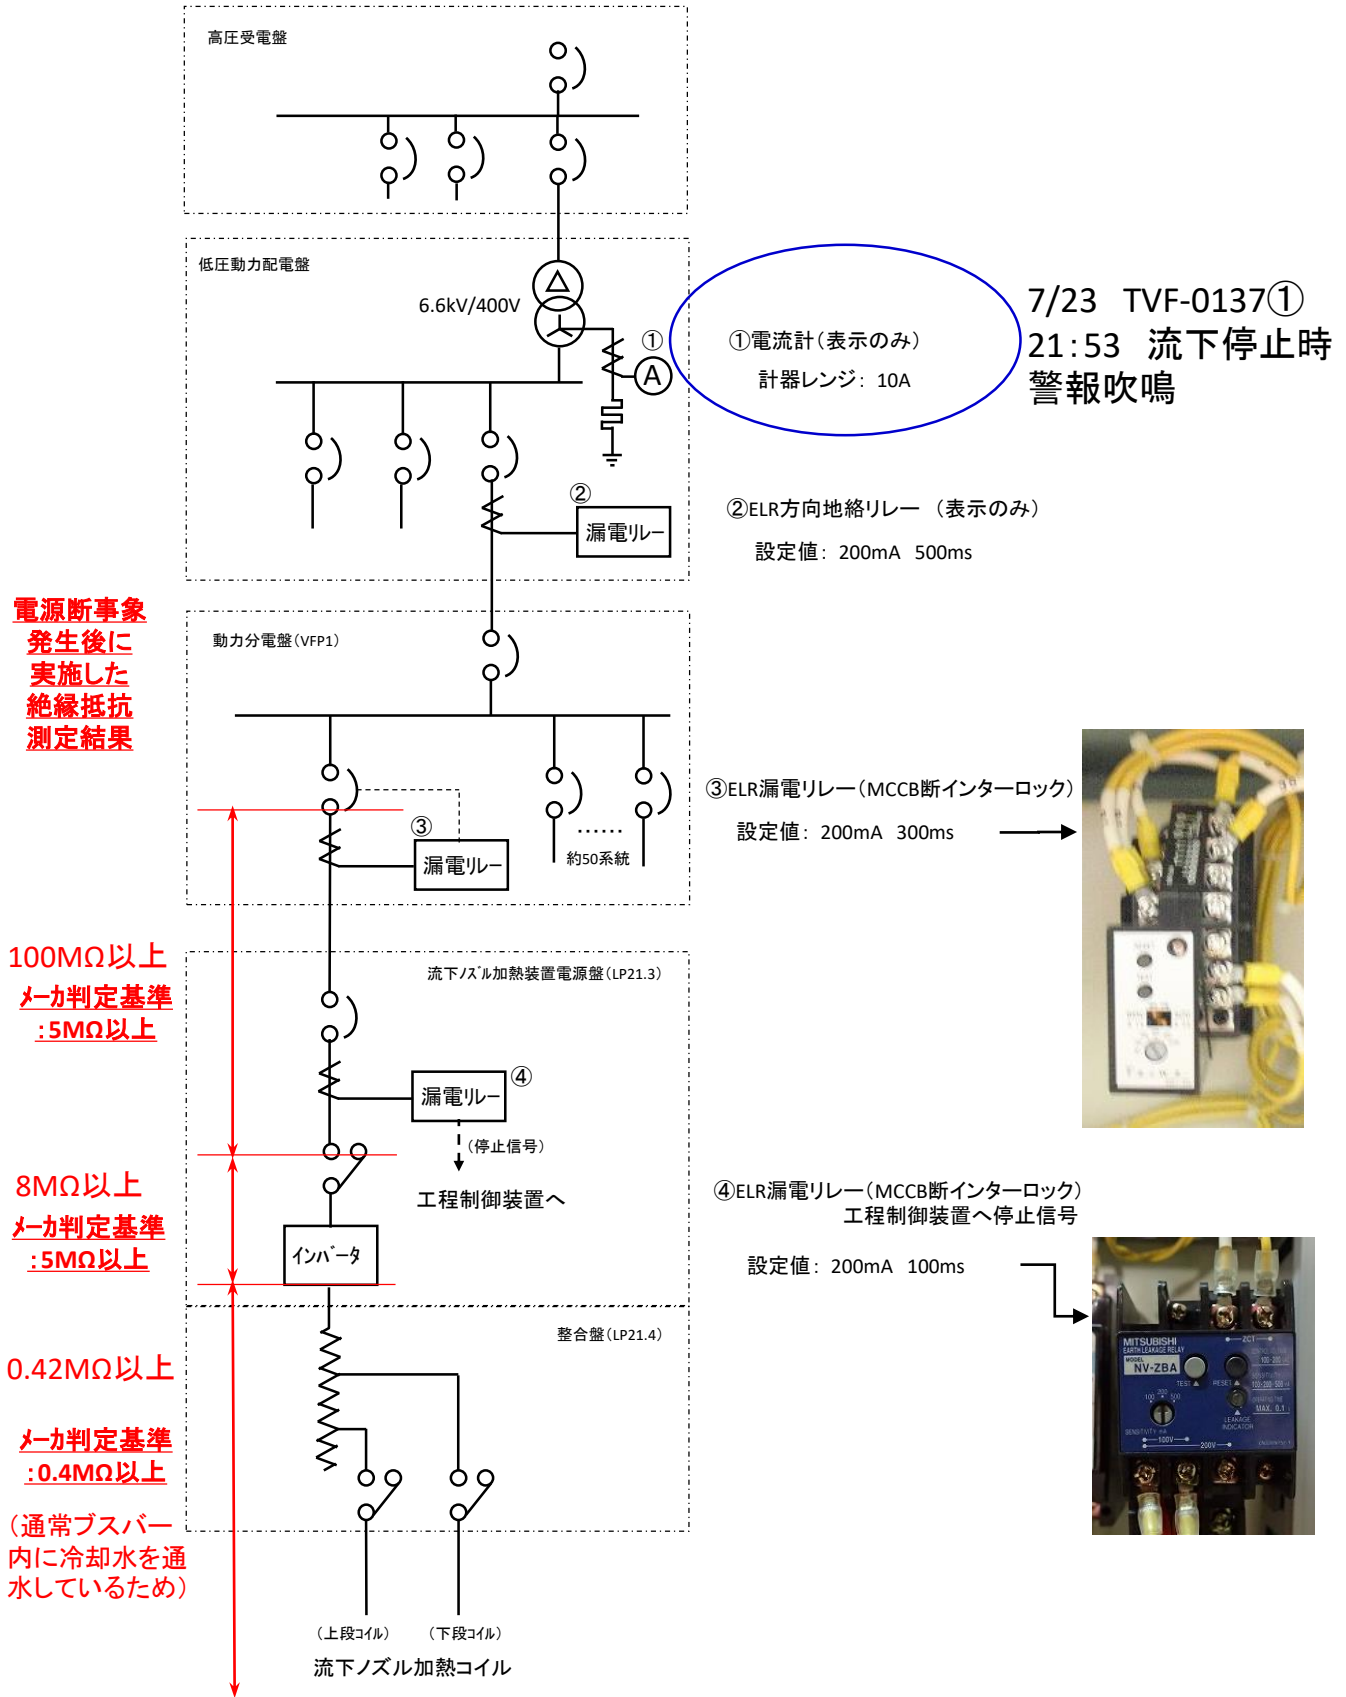
図-4 流下ノズル加熱装置電源系統と絶縁抵抗測定結果

漏電リレー作動による流下停止後の絶縁抵抗測定の結果、異常は認められていない(図-4)。

漏電リレー作動後の健全性確認における絶縁抵抗測定の結果、
メカ判定基準値の5MΩ以上であり給電システムの絶縁性能に異常はなかった。

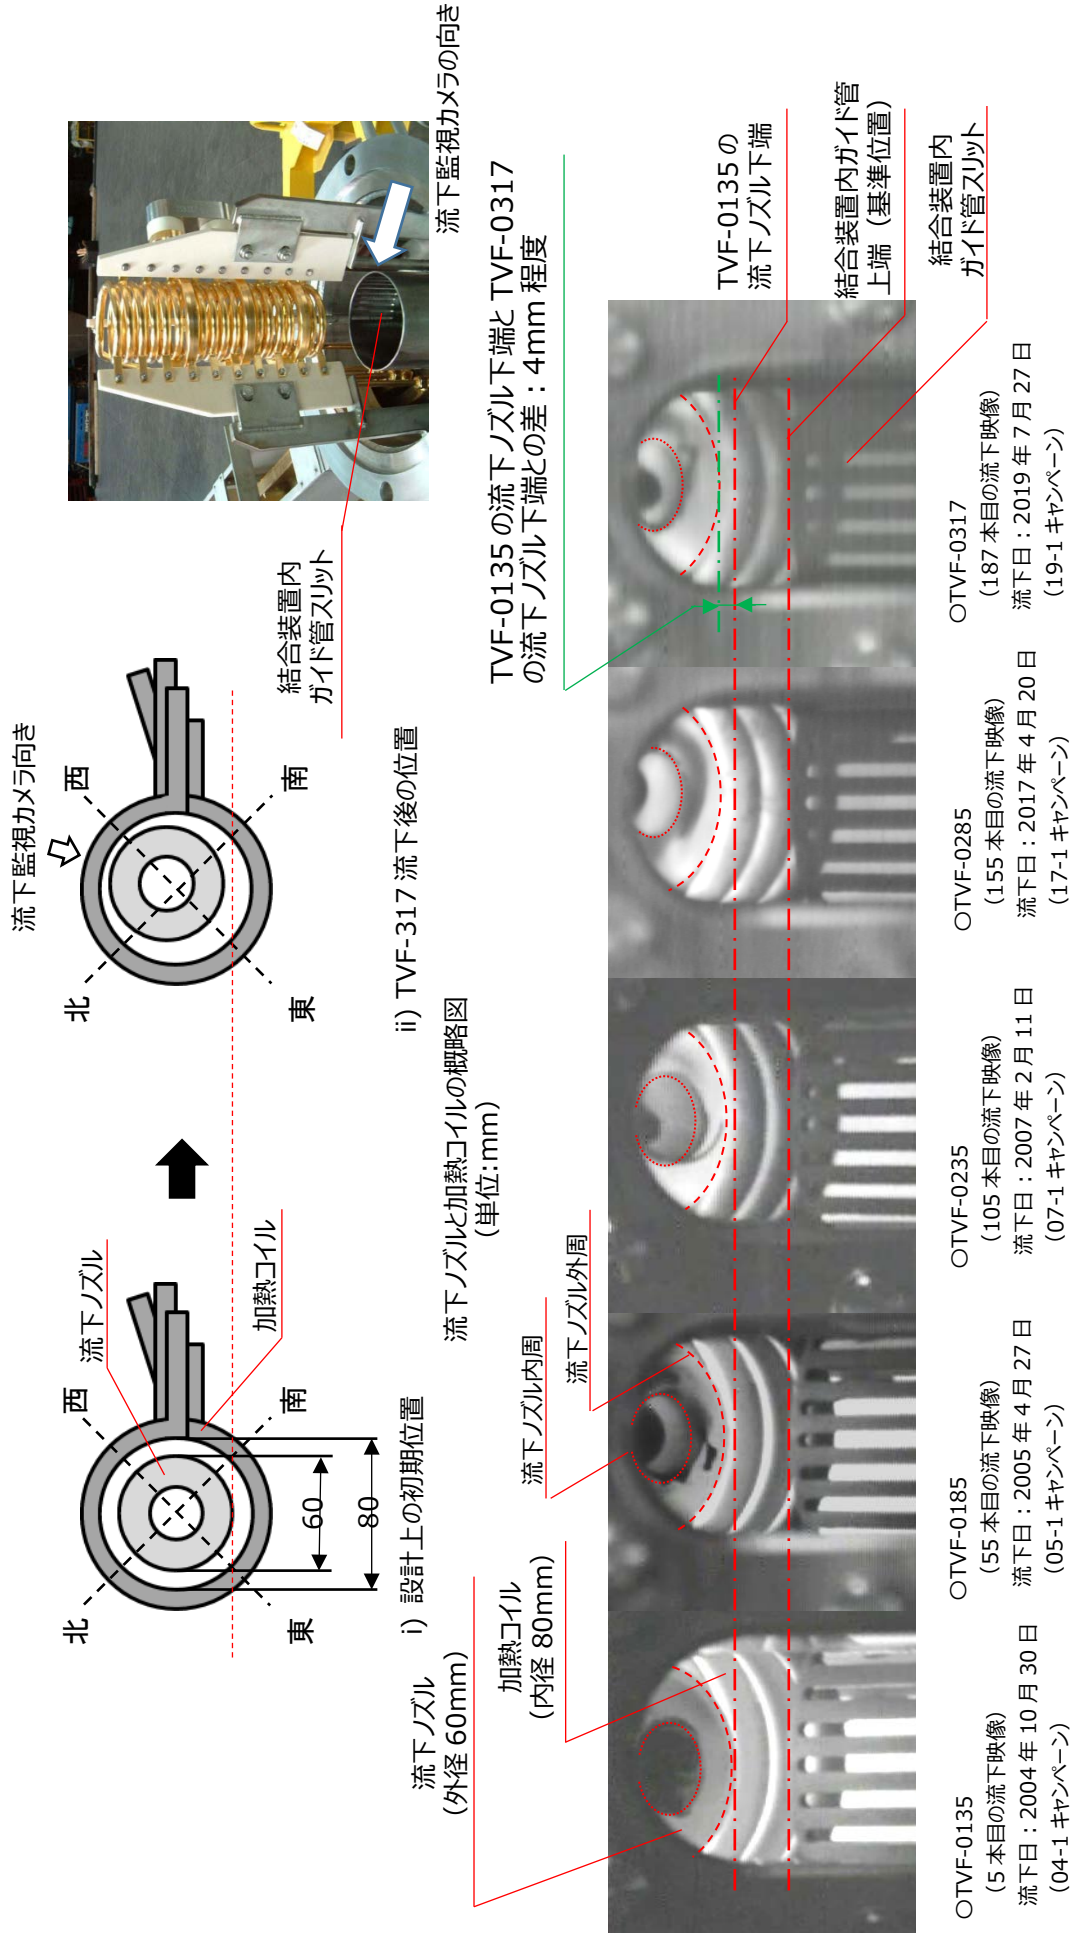
図5 TVF2号溶融炉での流下ノズルと加熱コイルとの位置関係の推移 (画像解析中)

ガラス流下時の映像から、2号溶融炉運転初期から流下ノズルと加熱コイルの位置関係に変化がみられた(図-5)。

流下ノズルと加熱コイルとの位置関係の推移を流下時のカメラ映像により確認したところ、流下ノズルと加熱コイルとの位置関係に変化がみられた。

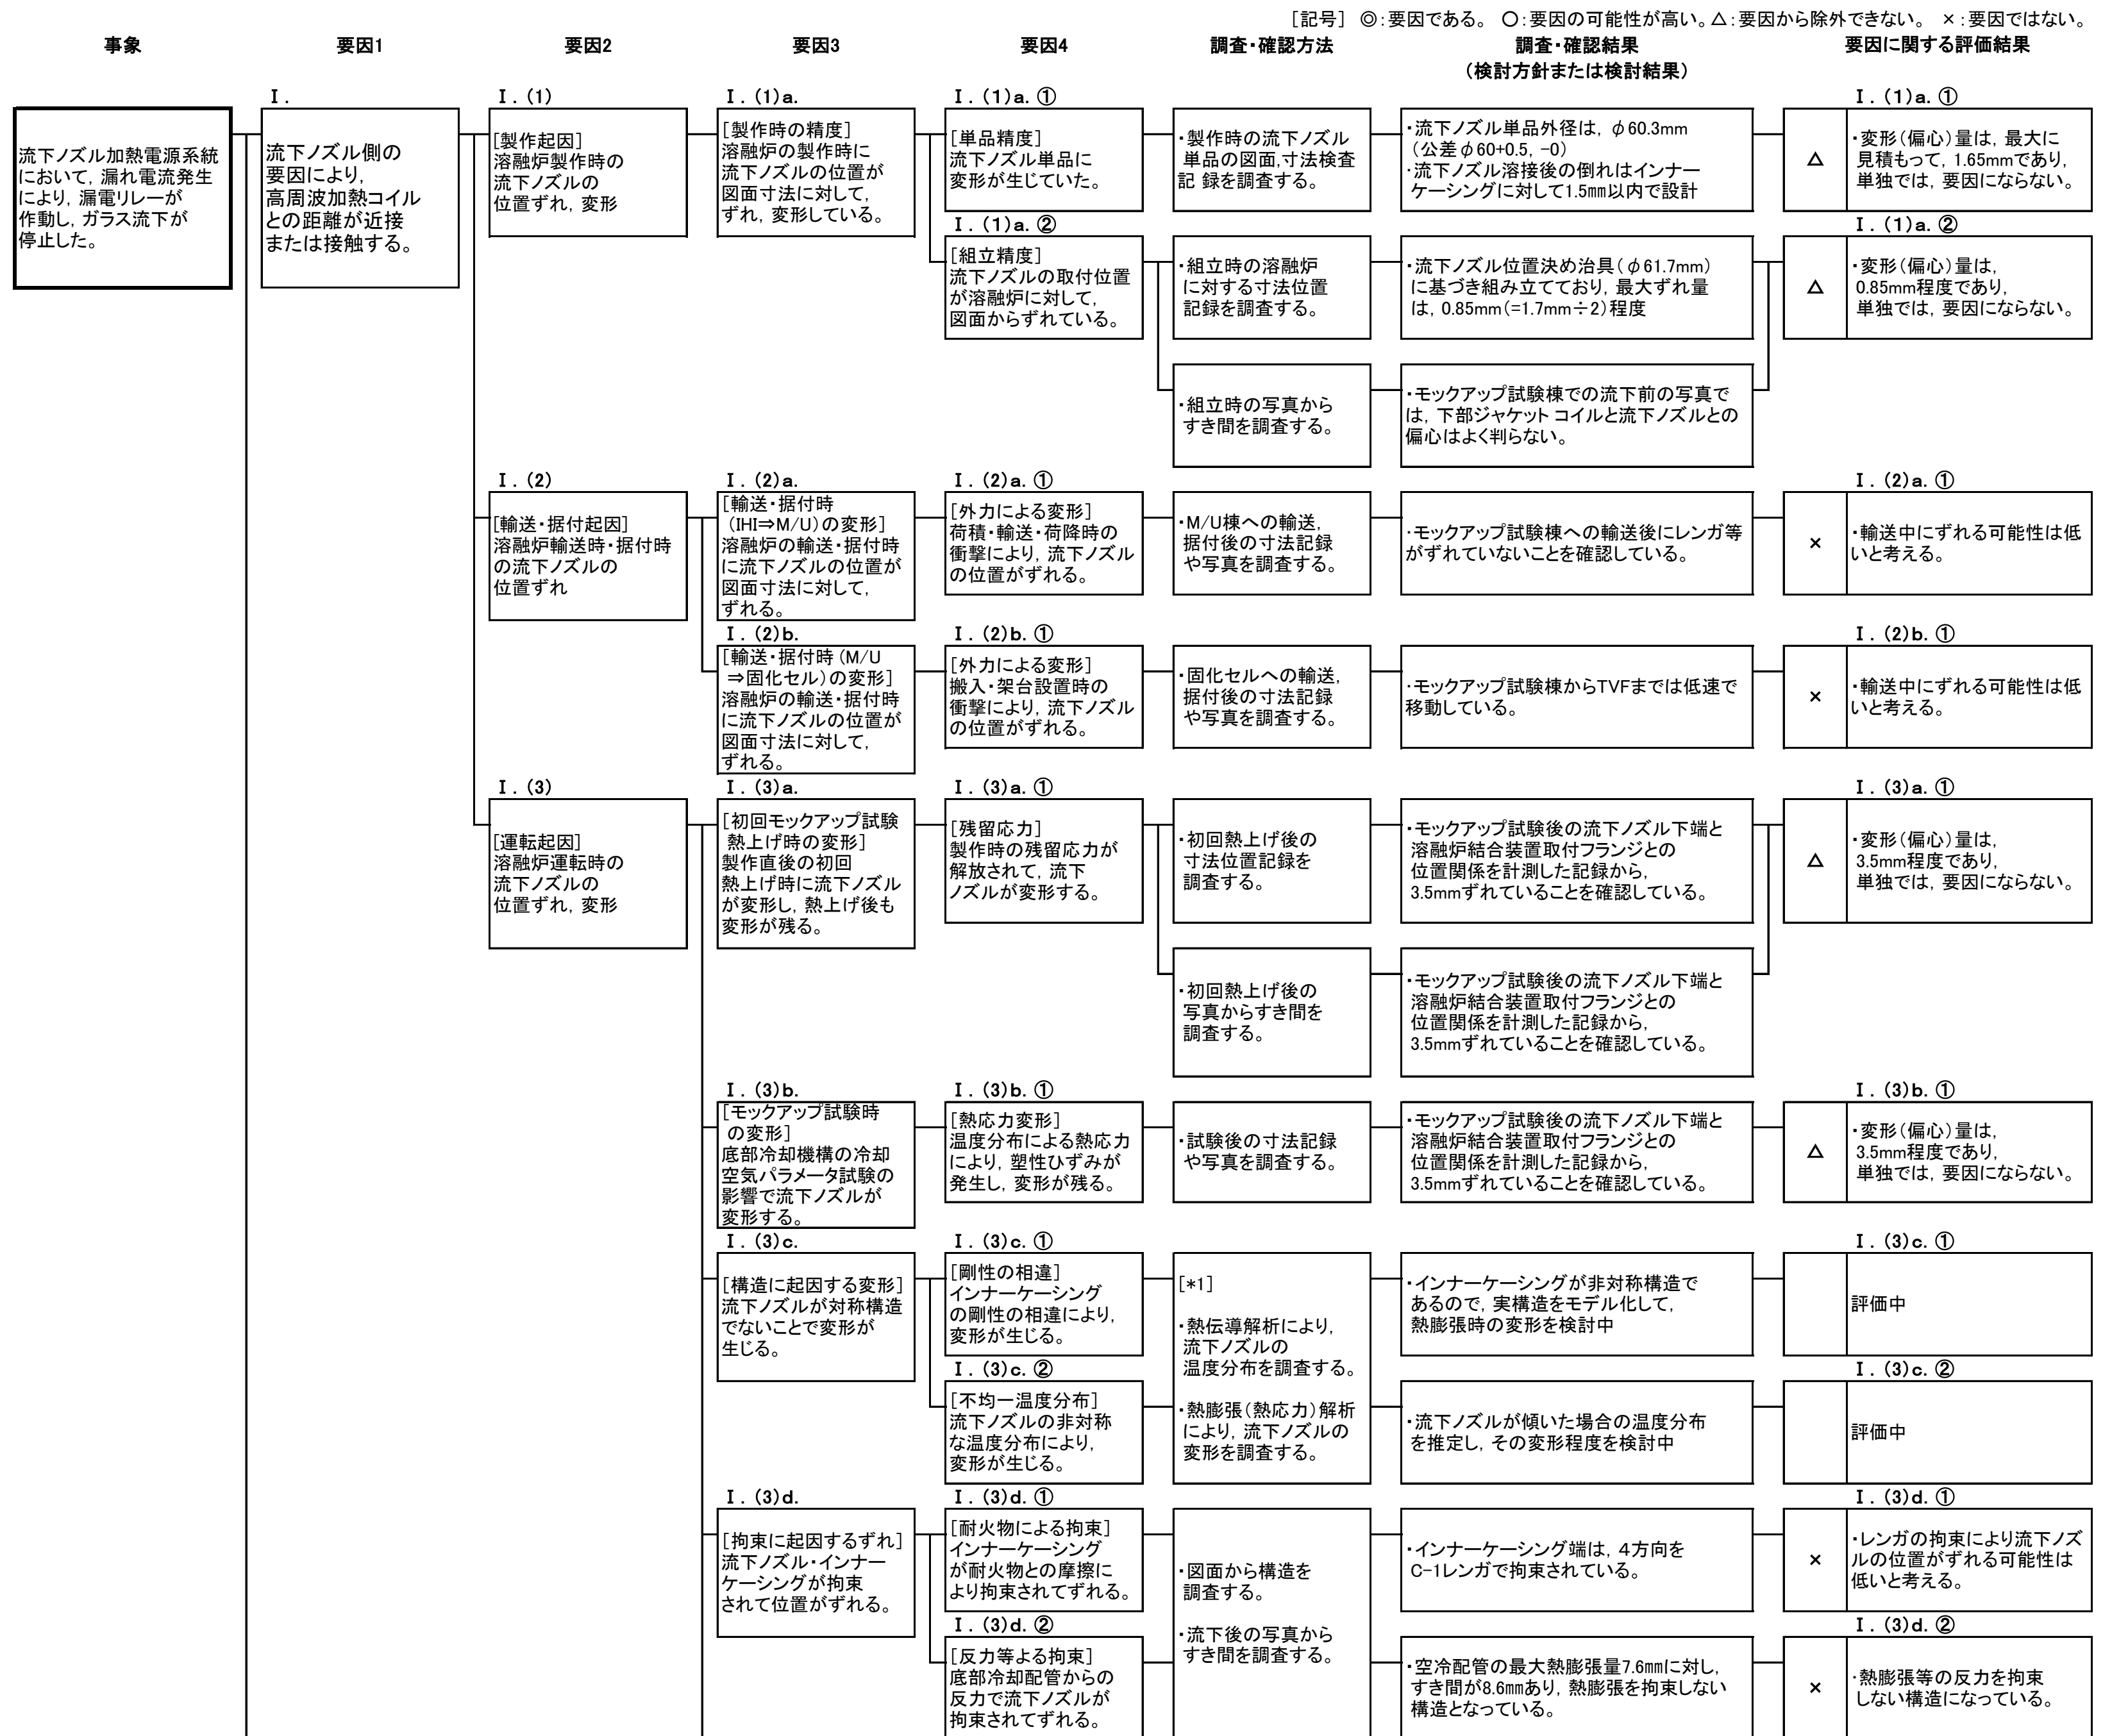
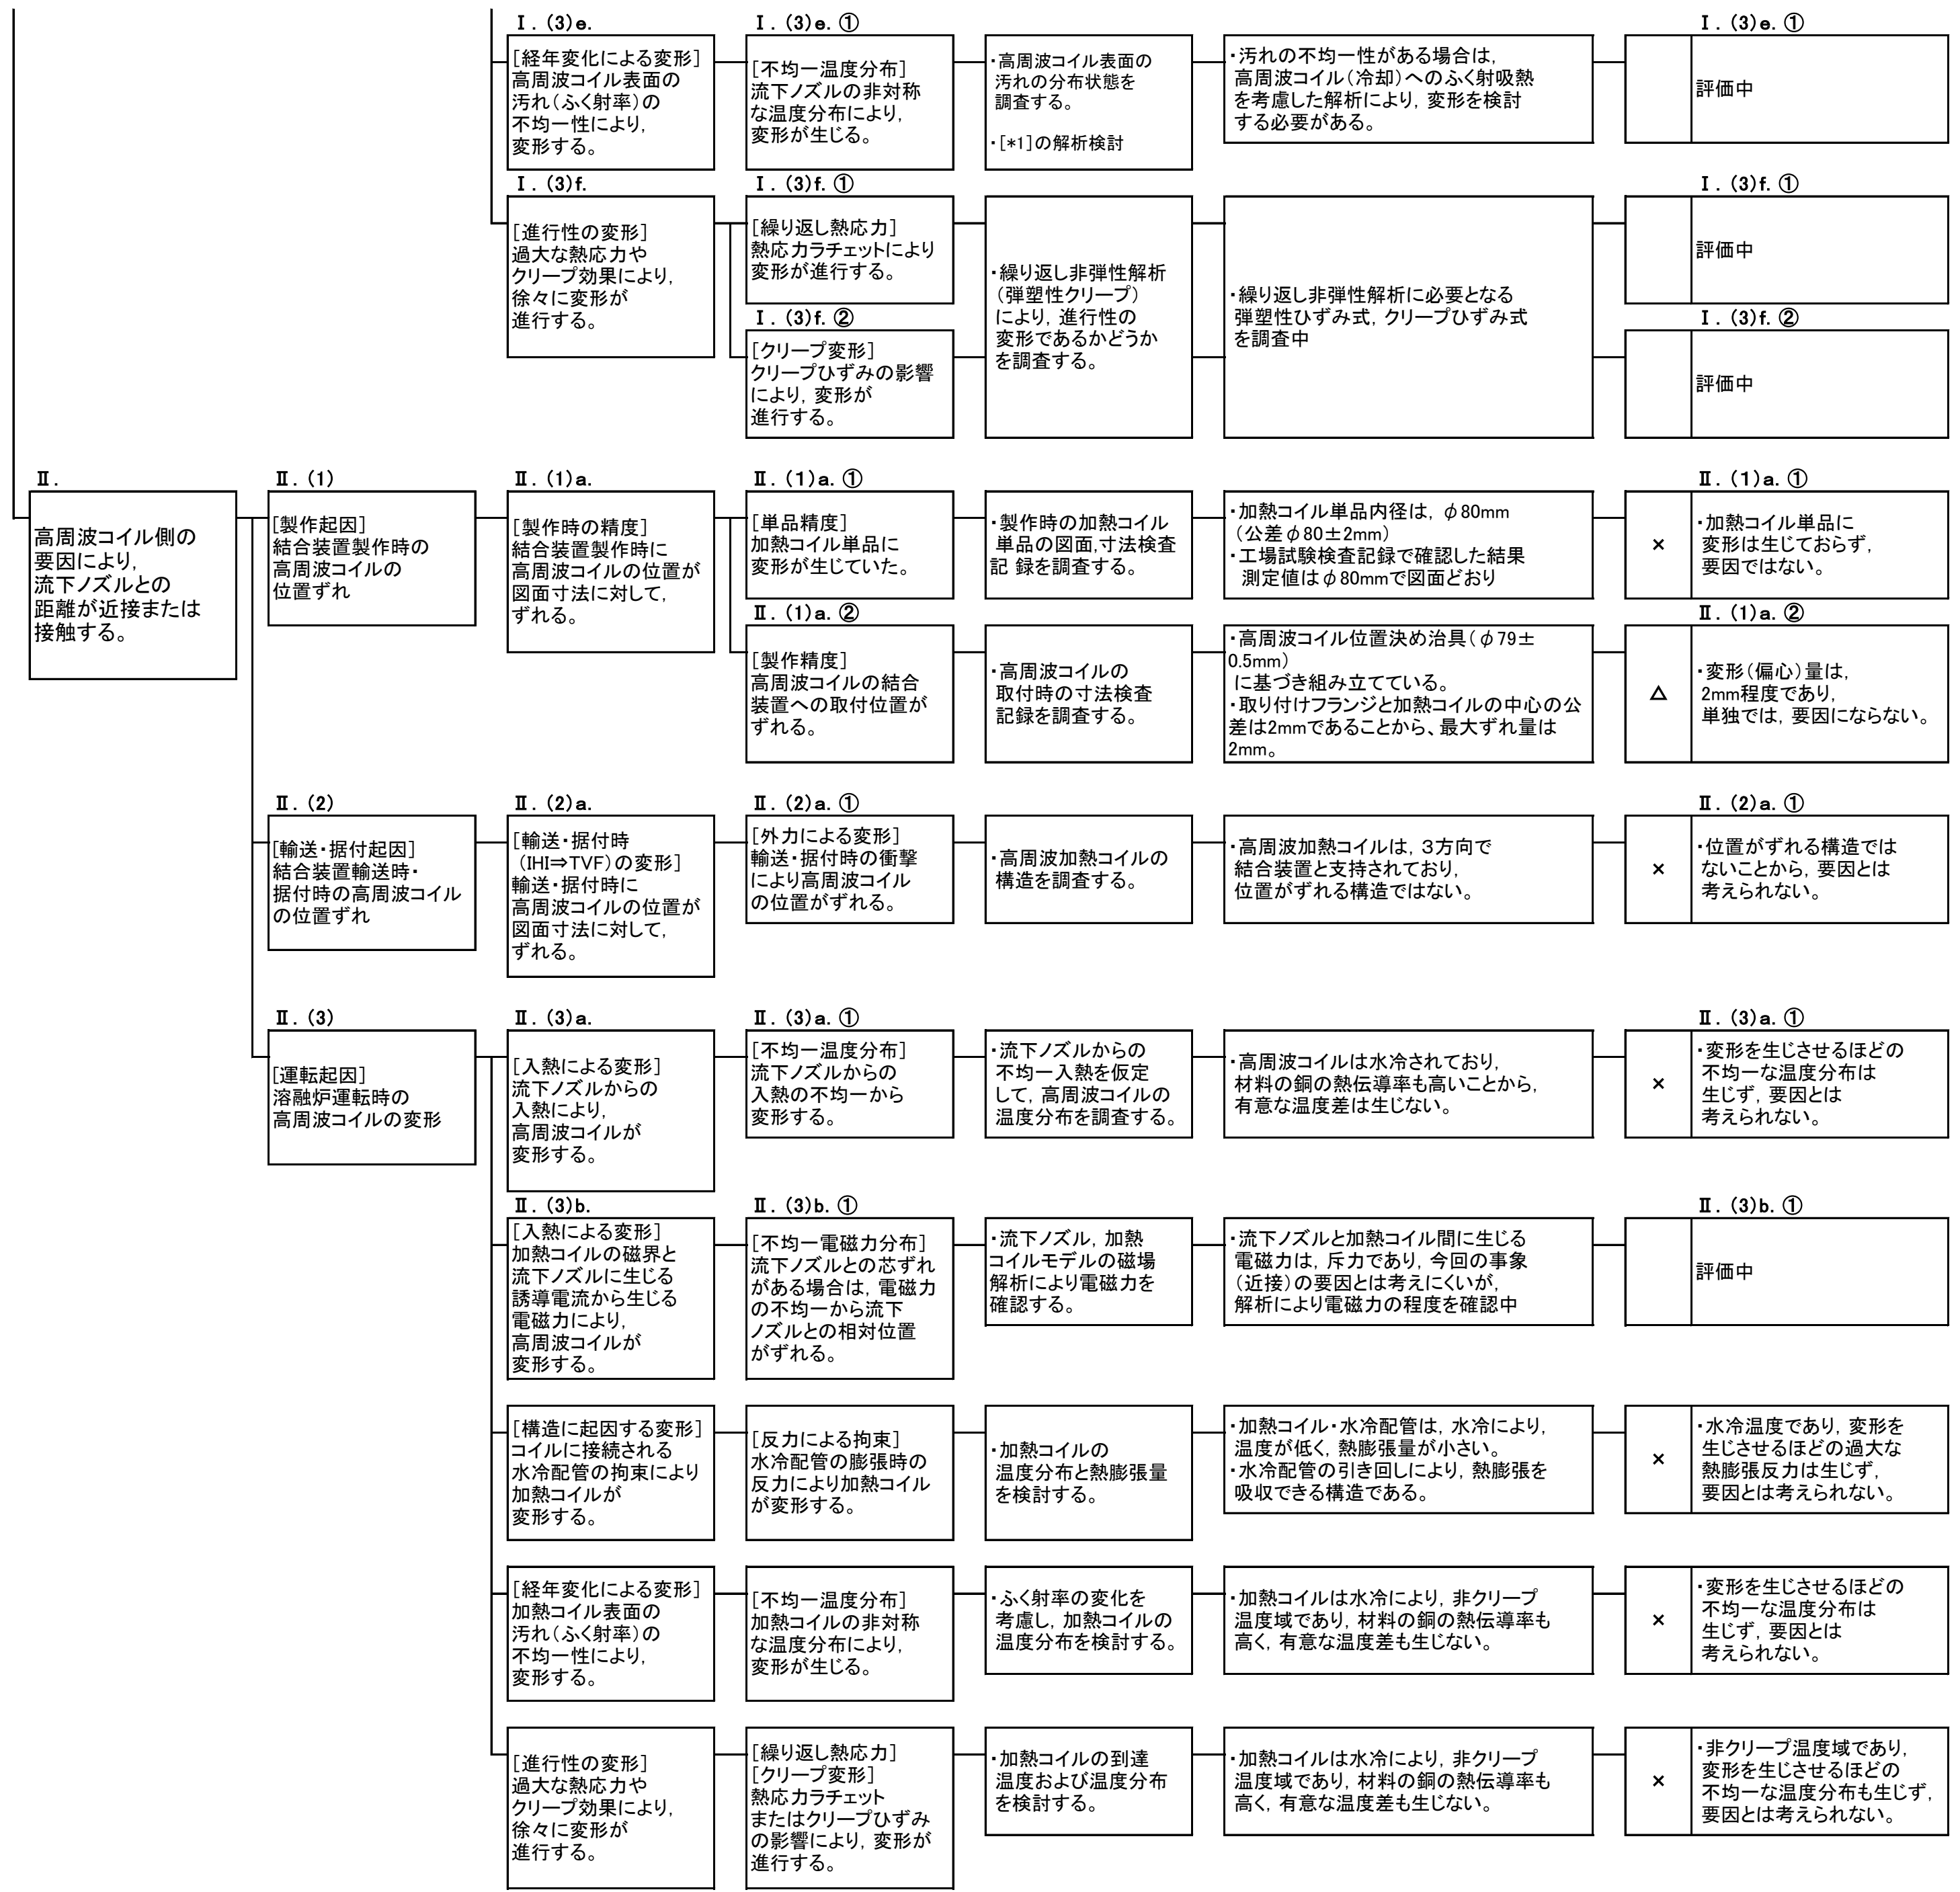
本事象の要因を整理し、整理結果(図-6)から、流下ノズルが加熱コイルに近接、もしくはわずかに接触したことにより漏れ電流が発生したものと推定した。

①-1-1-5-2 固化セル内の結合装置を經由して漏電した	①-1-1-5-2-1 コイルが変形し結合装置と接触した	①-1-1-5-2-2 高温の流下ガラス(導電性あり)が同時にコイルと結合装置の両方に接触した	①-1-1-5-3-1 高温の流下ガラス(導電性あり)が同時にコイルとガラス溶融炉の両方に接触した	絶縁抵抗測定	インバータ以降LP21.4入口A.B～MT間:0.6MΩであること、リークモニタの結果より、漏電電流は250mA程度であり、接触の可能性は無いことを確認した。	×	×	△	○	
			①-1-1-5-3 固化セル内のガラス溶融炉を經由して漏電した	①-1-1-5-3-2 コイルと流下ノズル(溶融炉)が接触した			目視確認	【JAEA自主点検】 流下時の映像を確認し、高温の流下ガラスの接触はなかった。	×	○	△	○	
							目視確認	【JAEA自主点検】 流下時の映像を確認し、確認できる範囲においてコイルと流下ノズルの接触はなかった。TVF2号溶融炉開始時から観察の結果より、流下ノズルが変形している可能性がある。	△	○	△	○	・流下ノズルの変形により、加熱コイルとの距離が近接又は接触することについて、要因分析を行う。 ・クリアランス現状による漏電発生時の再現性試験を行う。 ・一般産業界での事例調査する。
							目視確認	【JAEA自主点検】 流下時の映像を確認し、確認できる範囲においてコイルと流下ノズルの接触はなかった。TVF2号溶融炉開始時から観察の結果より、流下ノズルが変形している可能性がある。	△	○	△	○	・同上

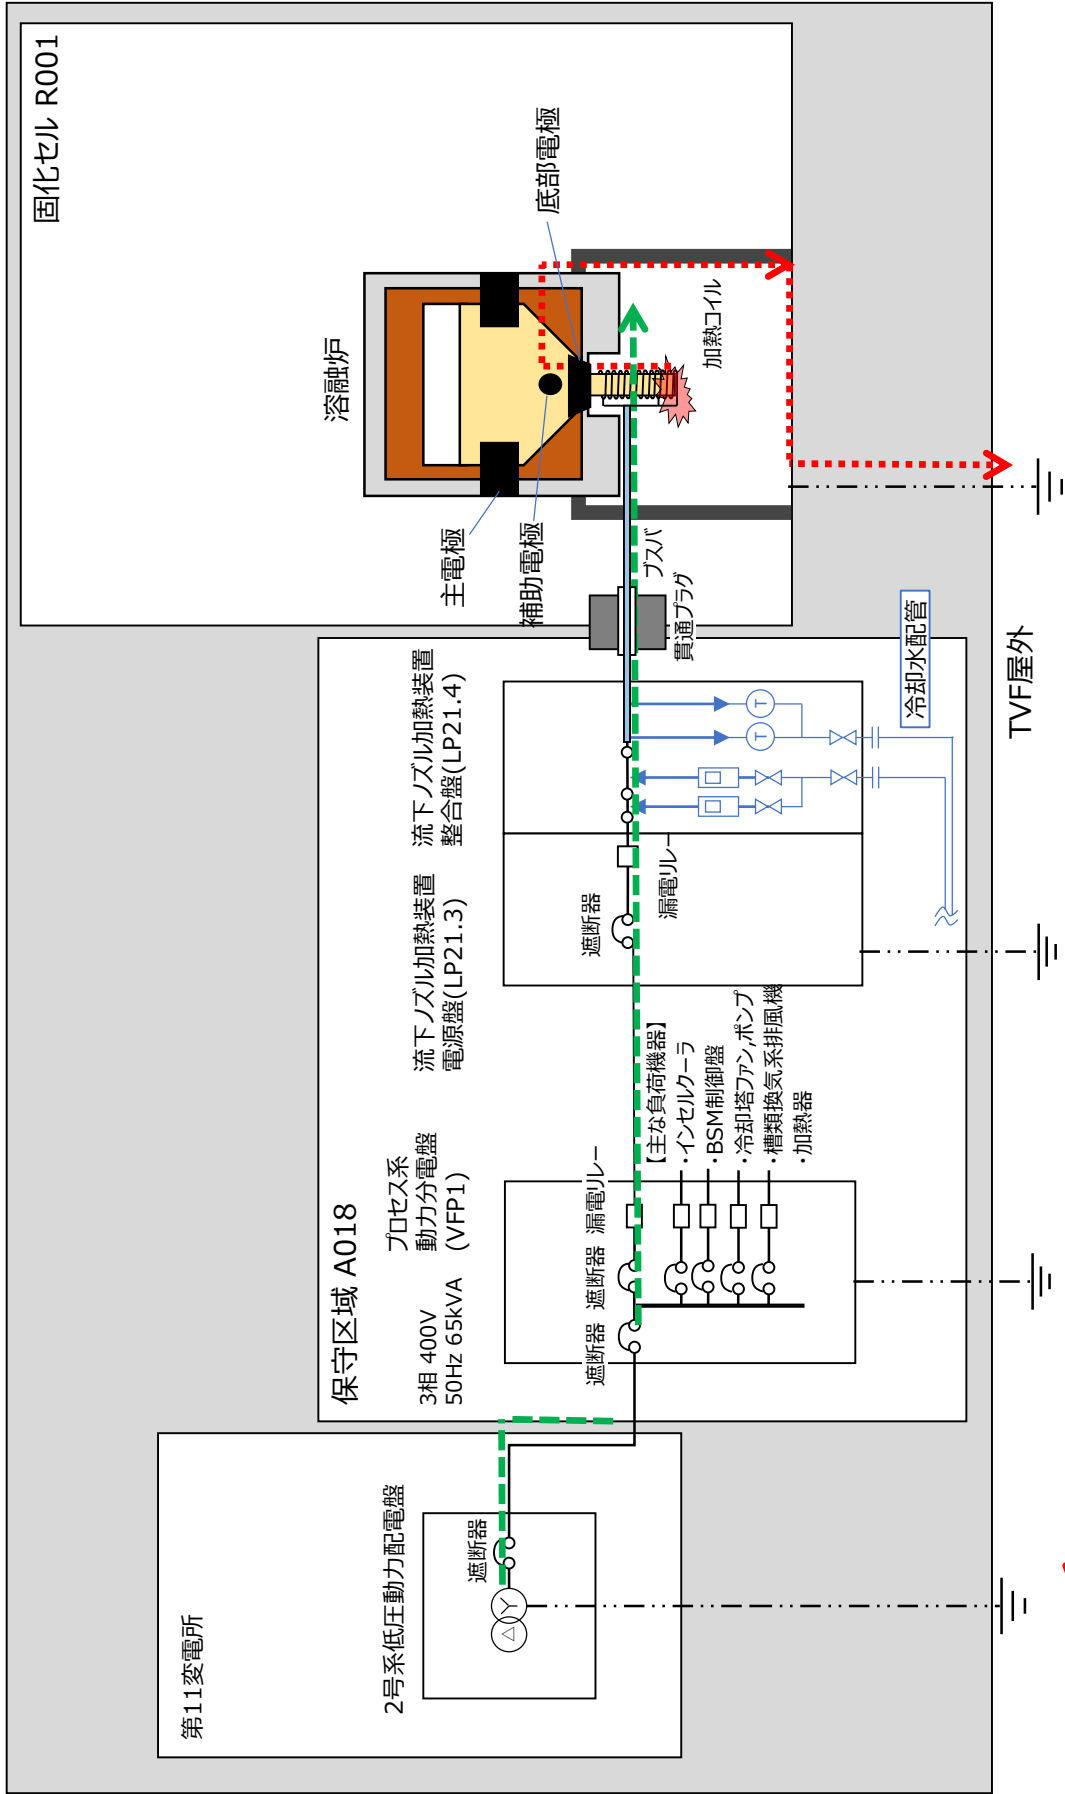
図-7 漏電経路概念図

この確認試験から評価すると、漏れ電流の経路を流下ノズル～炉内のガラス～溶融炉ケーシング～セルライニング～アース(図-7)と仮定した場合、流下ノズルが加熱コイルに接触して漏電リレーが作動する漏れ電流(数百 mA)が流れたと考えられる。

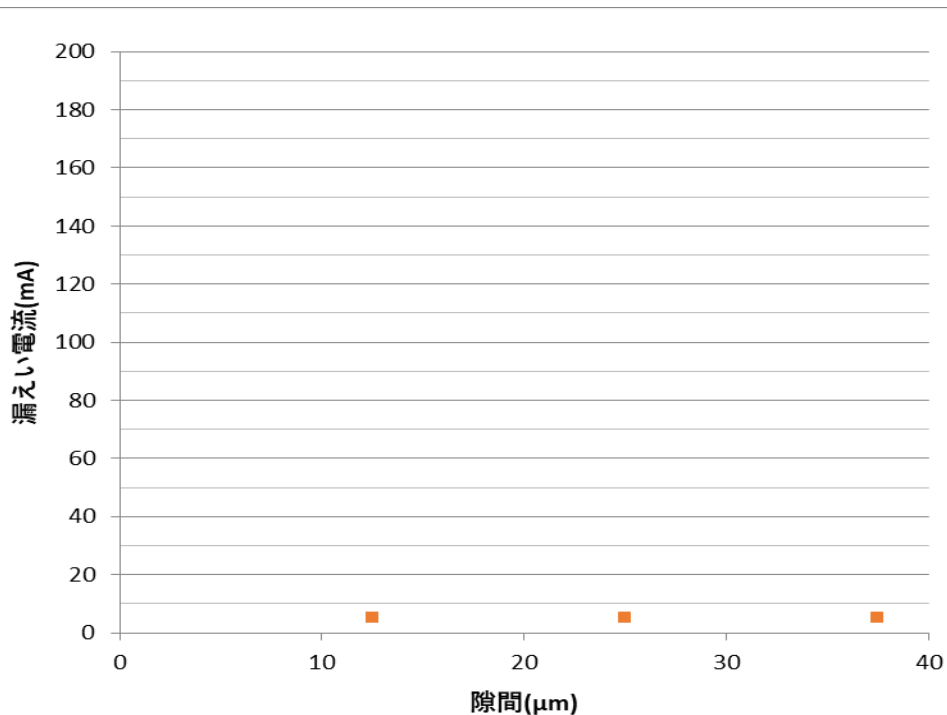
図-6 隙間と漏れ電流の関係

流下ノズルに加熱コイルが近接（非接触）した状態においてもパルス状の漏れ電流が流れることが確認された。しかしながら、流下ノズルと加熱コイルの近接による漏れ電流はTVFにおける漏電リレーが作動する様な漏れ電流は発生しない（図-6）。

本試験結果より、流下ノズルと加熱コイルの隙間を変化させたとき、加熱コイルの電圧を変化させたとき、流下ノズルと加熱コイルの間に介在物を挿入した時、流下ノズルと加熱コイル間の湿度を変えた時で、漏れ電流は約 5mA で変化しなかった。

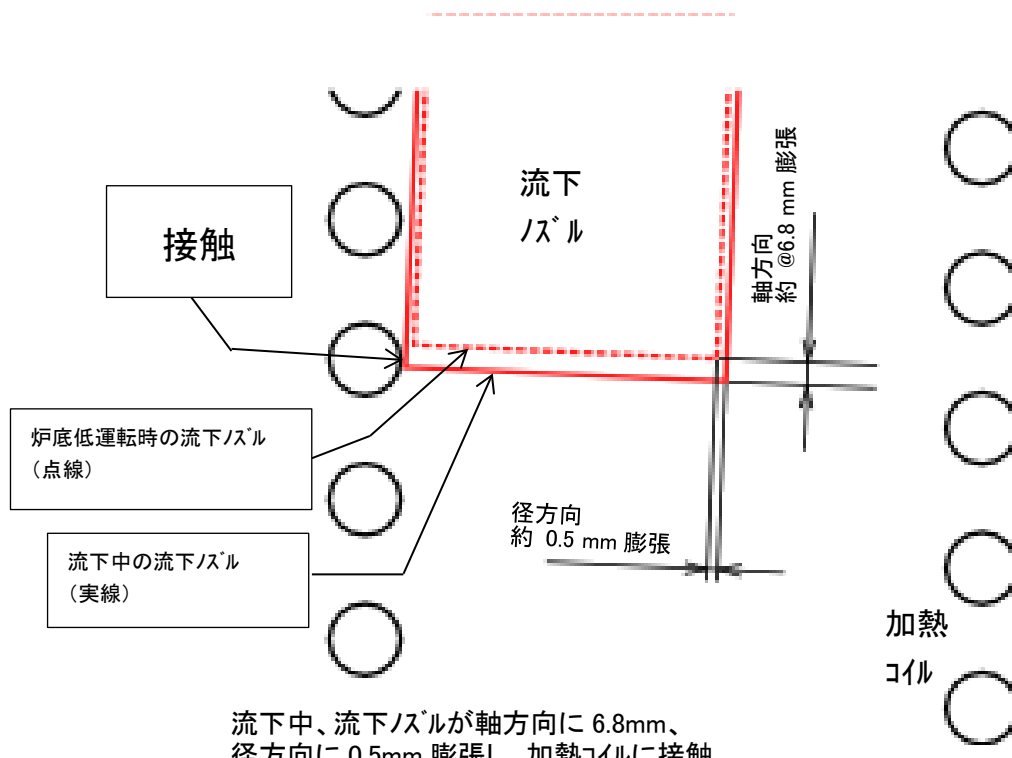
流下中の流下ノズルと加熱コイルの関係 概要
(流下ノズル温度が最も高いとき)

流下ノズルの傾きが、流下操作の繰り返しにより蓄積されたと仮定した場合、流下時に流下ノズルが熱膨張することにより、流下ノズル先端付近が加熱コイルに接触すると考えられる。

流下中、流下ノズルが軸方向に 6.8mm、径方向に 0.5mm 膨張し、加熱コイルに接触。

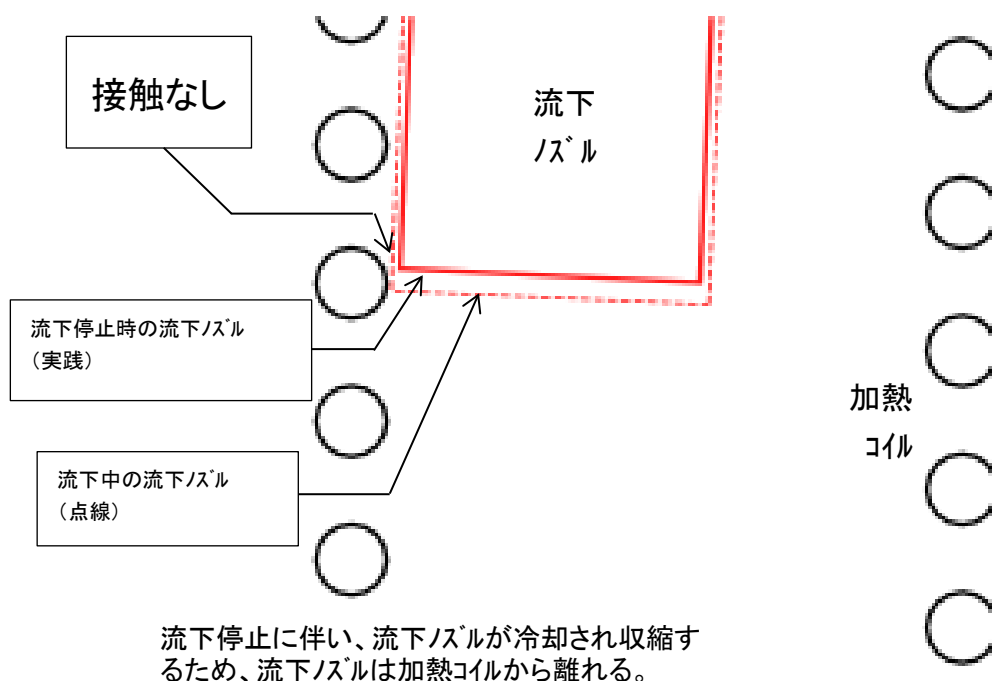
炉底冷却後の流下ノズルと加熱コイルの関係 概要
(流下ノズル温度が最も低いとき)

流下停止に伴い、流下ノズルが冷却され収縮するため、流下ノズルは加熱コイルから離れる。
