国立研究開発法人日本原子力研究開発機構大洗研究所材料試験炉 (J M T R) 冷却塔倒壊の状況と対応方針について

令和元年 10 月 9 日
原子力規制庁

JMTR (材料試験炉) 二次冷却系統の冷却塔倒壊について

原子力施設故障等報告書

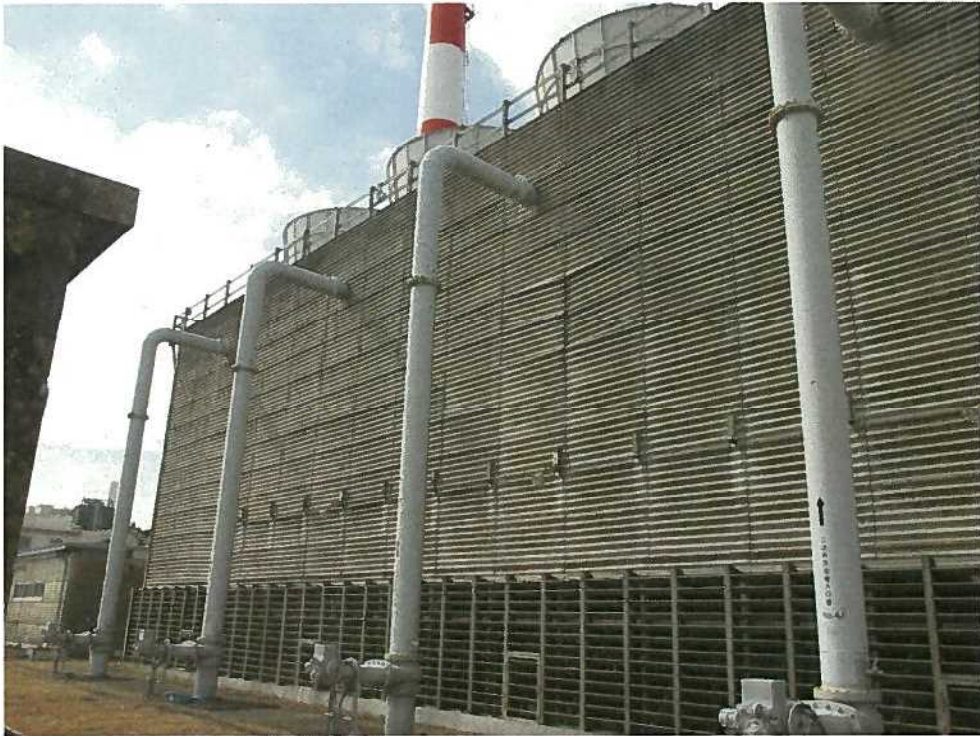
写真① 倒壊前（平成30年2月16日撮影）

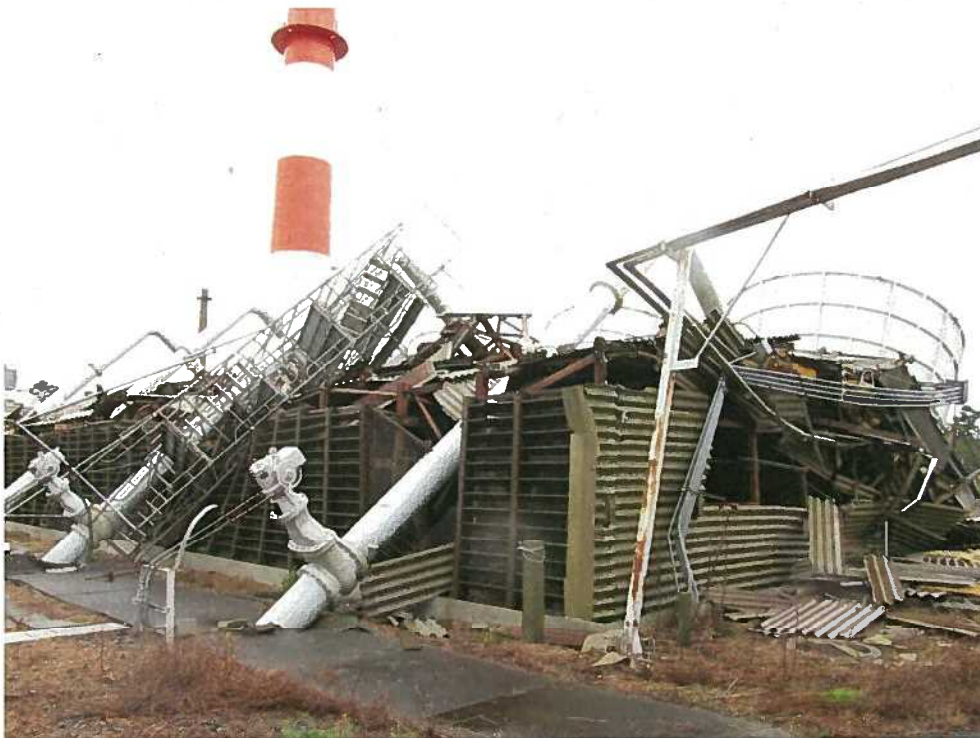
図6 二次冷却系統冷却塔の倒壊前と倒壊後の状況（2/4）

一方、倒壊した冷却塔の部材の接触等により、隣接する排風機室のスレート外壁（2箇所）の破損が生じていることを確認した。排風機室（第2種管理区域）の破損箇所について放射線管理第2課員による線量当量率測定及び表面密度測定を実施した。その結果、線量当量率は全てバックグラウンド値であること及び表面密度測定結果は検出下限値未満であることから、異常は認められなかった。なお、排風機室は、JMTRの排気設備のうち、排風機、排気ダクト等の機器を収納している鋼管造スレート外壁、地上1階（一部地下1階）の建家であり、事象発生時、通常排気設備4台のうち2台、照射実験用排気設備2台のうち1台及び非常用排気設備2台のうち1台の排風機による排気設備の運転を行っていた。事象発生後においても排風機室内の排風機、排気ダクト等の機器に異常はなく、冷却塔倒壊による排気設備の運転への影響はなかった。

写真② 倒壊後（令和元年9月9日撮影）

排風機室のスレート外壁（2箇所）の破損については、熔融亜鉛メッキ鋼板、シリコンコーキング及びアルミテープで応急措置を実施した。

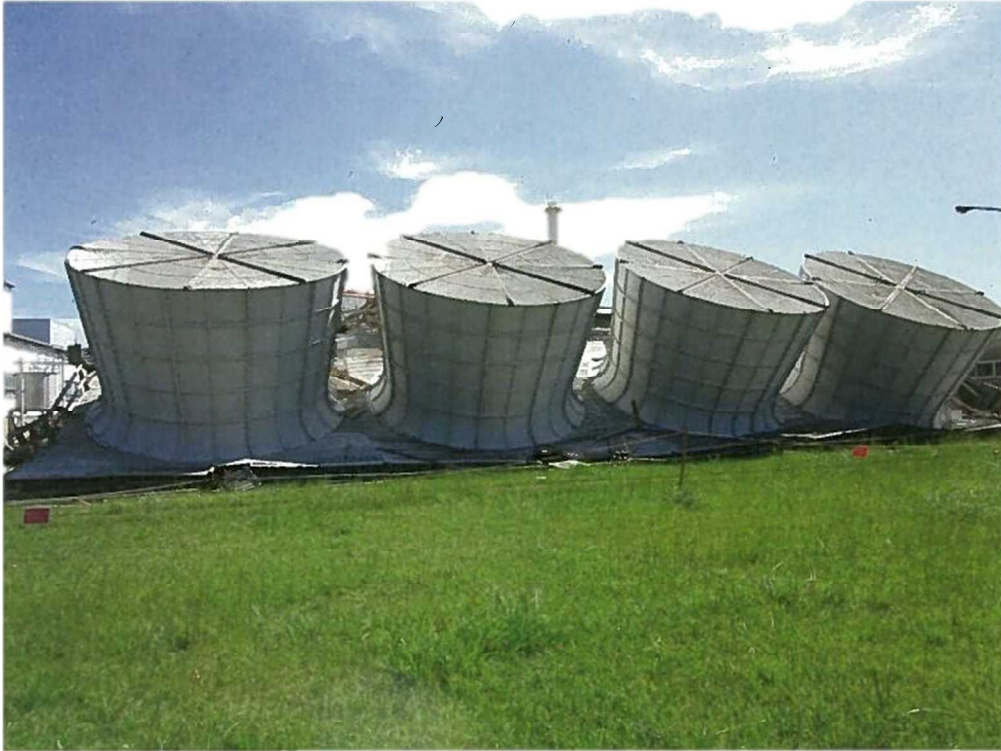
図6 二次冷却系統冷却塔の倒壊前と倒壊後の状況(3/4)

写真④ 倒壊後 西側 (令和元年9月12日撮影)

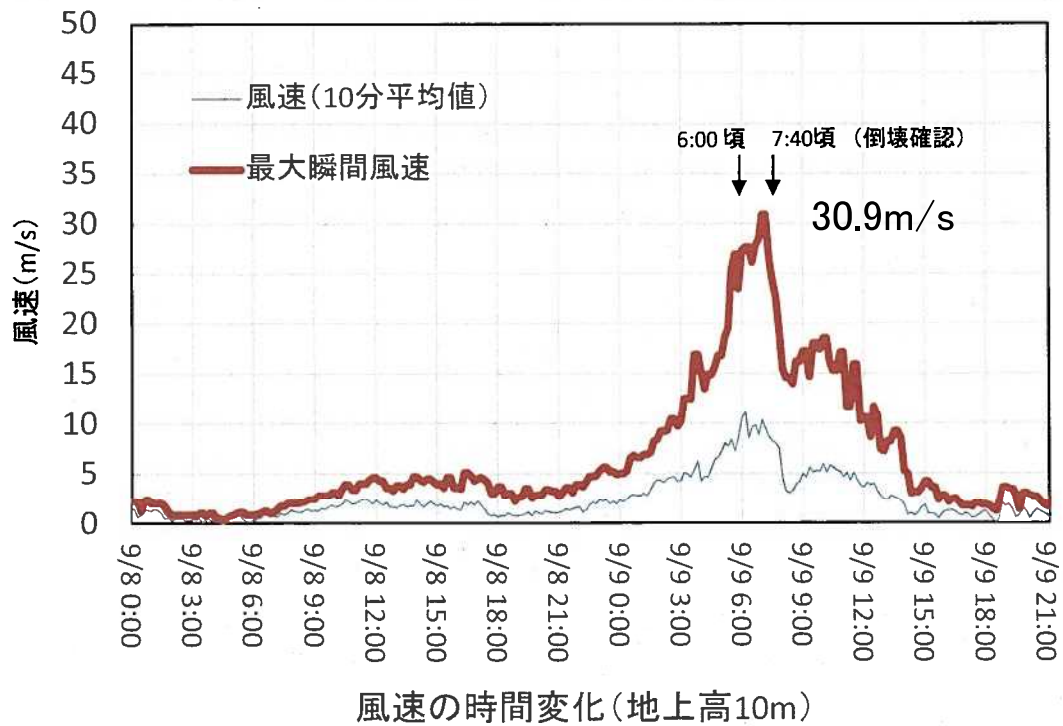
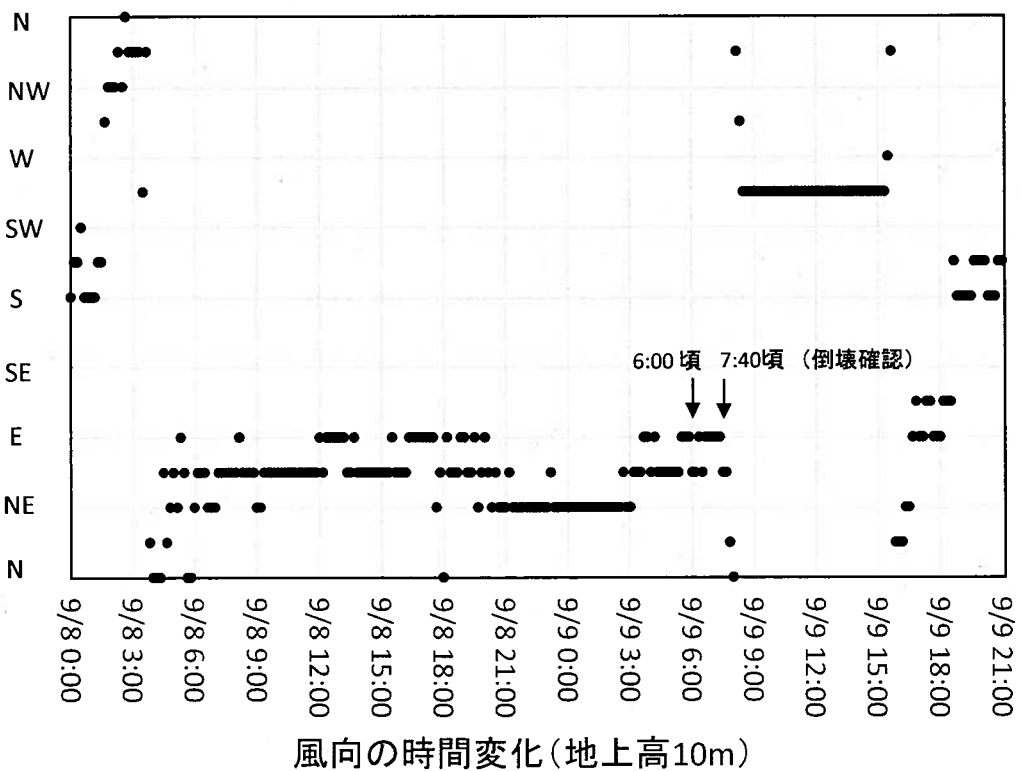
図5 風速及び風向の時間変化 (1/3)

原子力施設故障等報告書(令和元年9月19日)別添より抜粋
 最大瞬間風速値は規制庁追記

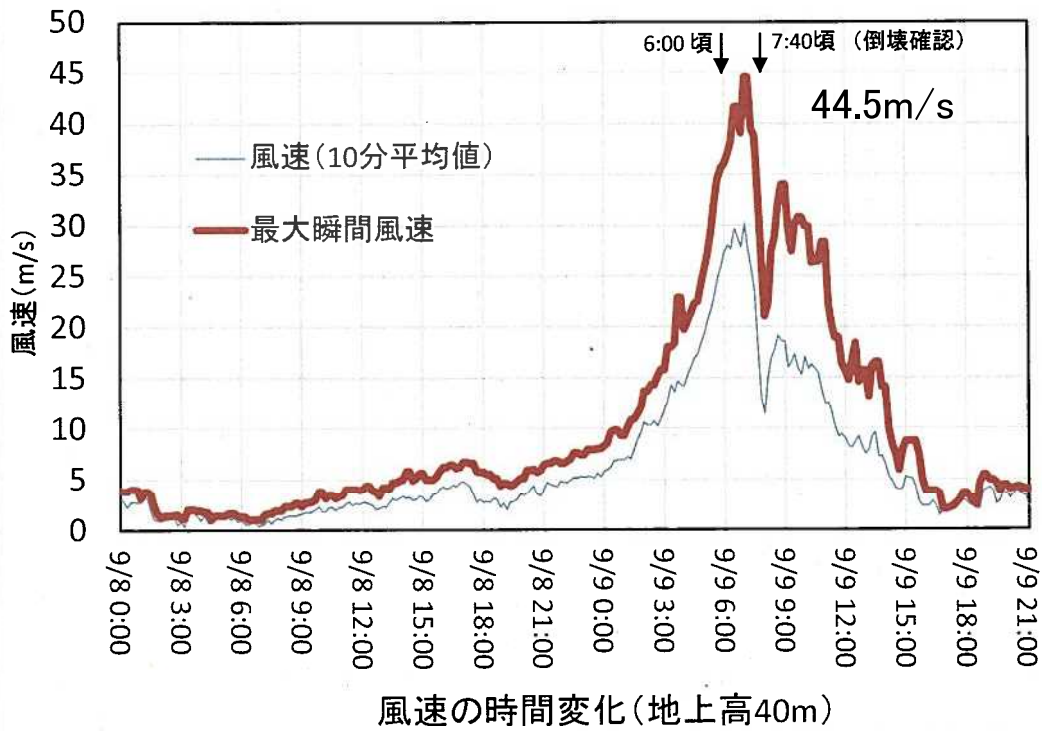
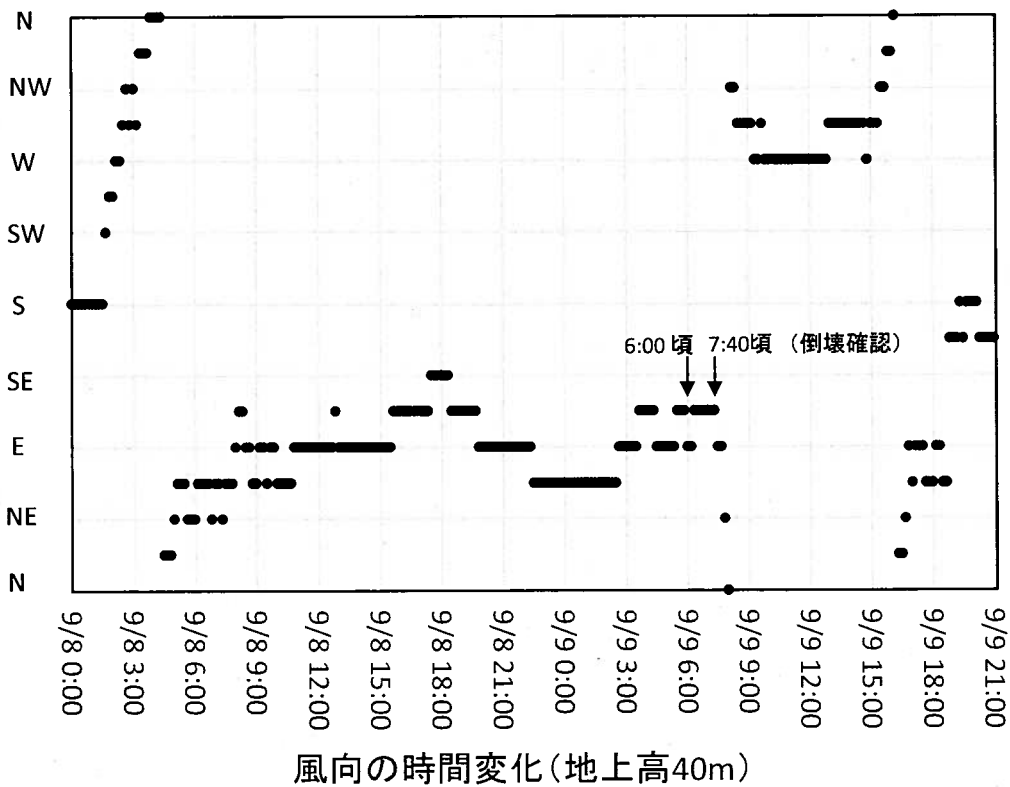
図5 風速及び風向の時間変化 (2/3)

原子力施設故障等報告書(令和元年9月19日)別添より抜粋
 最大瞬間風速値は規制庁追記
