「もんじゅ」の燃料体取出し作業の進捗状況

2019年10月17日

日本原子力研究開発機構（JAEA）

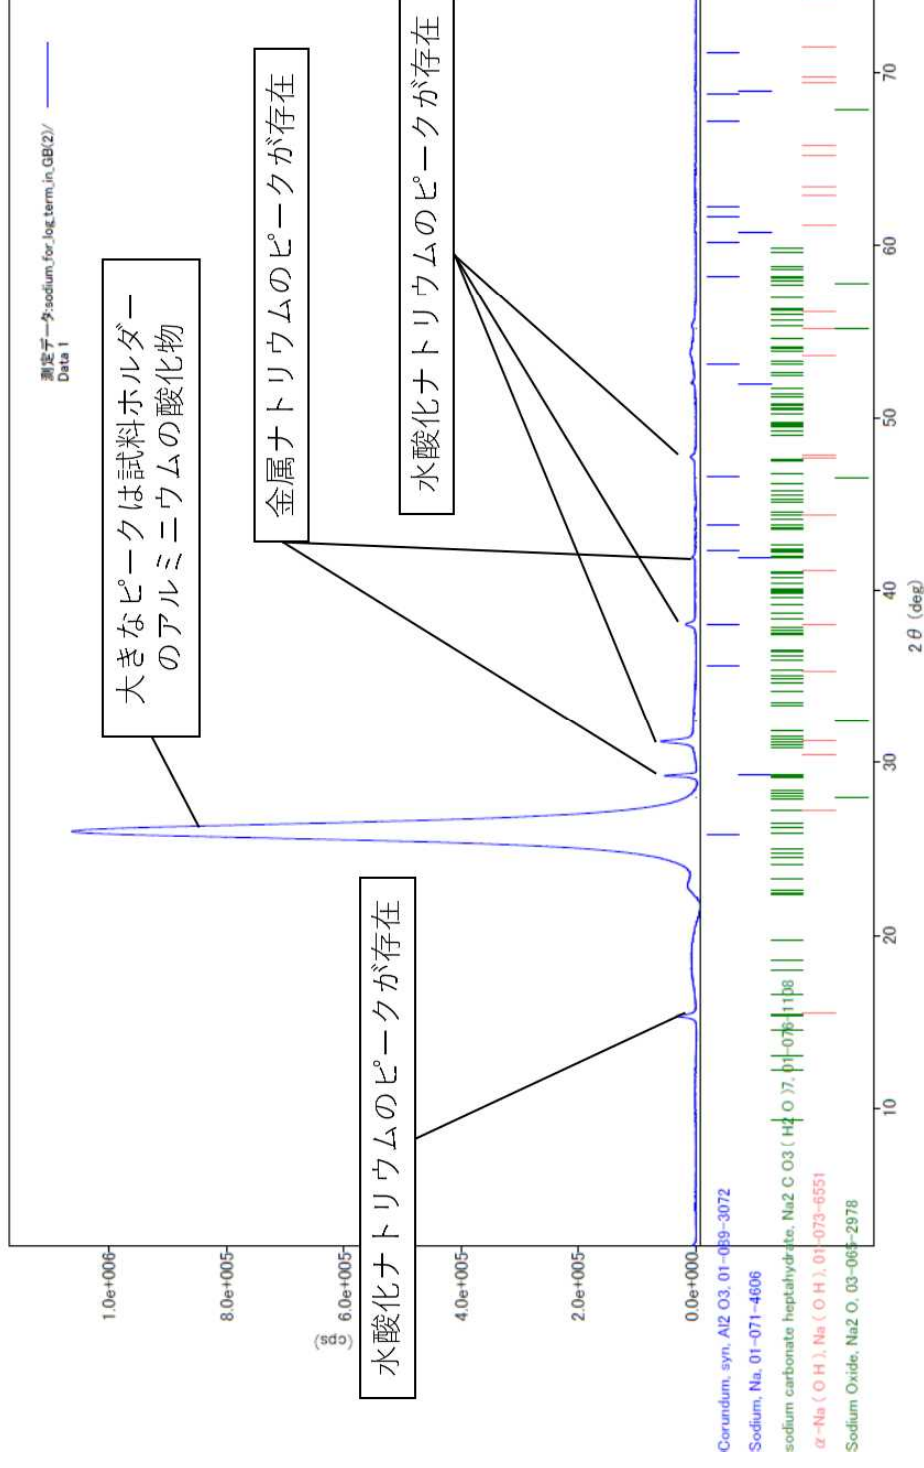
【対策A-1】燃料出入機本体Aグリッパ上爪の対策(3/3)

- ✓ 低酸素雰囲気で長期間金属ナトリウムを保持することによる化合物の生成
- ◆ 表面に生成したナトリウム化合物のX線回析法分析による結晶格子の同定
検出されたピークは、水酸化ナトリウムであり、酸化ナトリウムが雰囲気中の微量水分と反応して水酸化ナトリウムとなっていることが示された

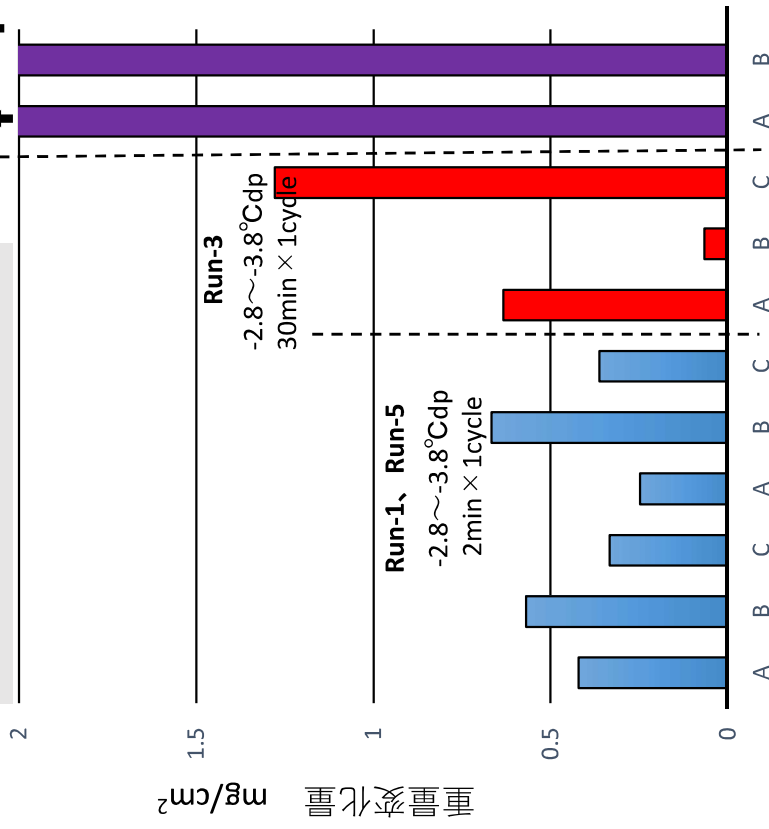
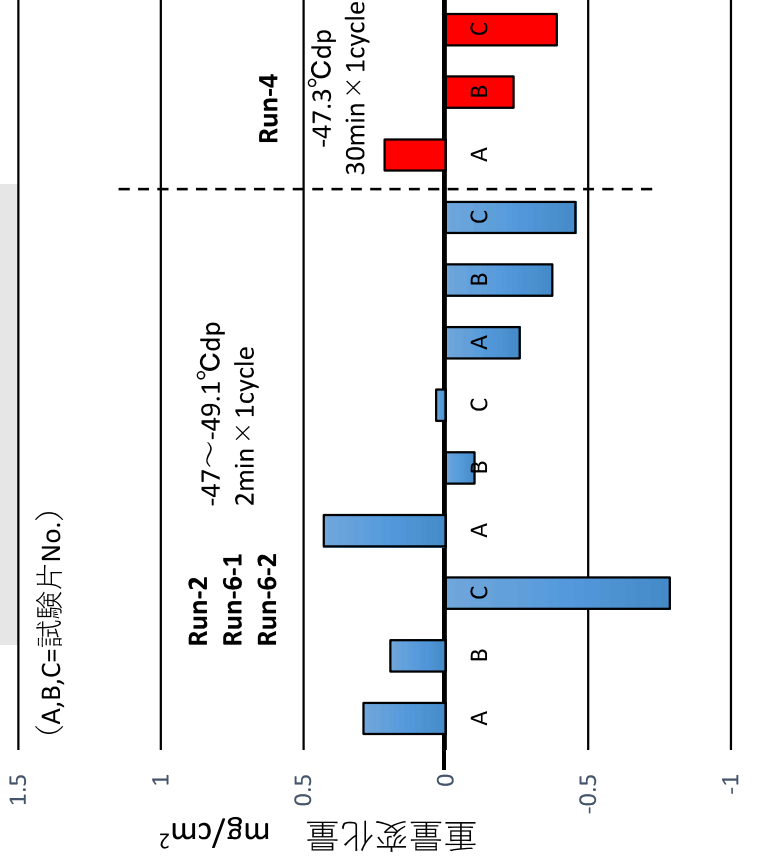
- 再附着ナトリウム量：高湿度雰囲気暴露 > 低湿度環境暴露
 - 暴露時間：高湿度雰囲気 → 暴露時間に比例し再附着ナトリウム量が増大する傾向
低湿度雰囲気 → 暴露時間の影響はみられない
- ※低湿度環境に暴露した供試材表面のナトリウム化合物は、ナトリウム再浸漬の際に剥離する挙動を観察

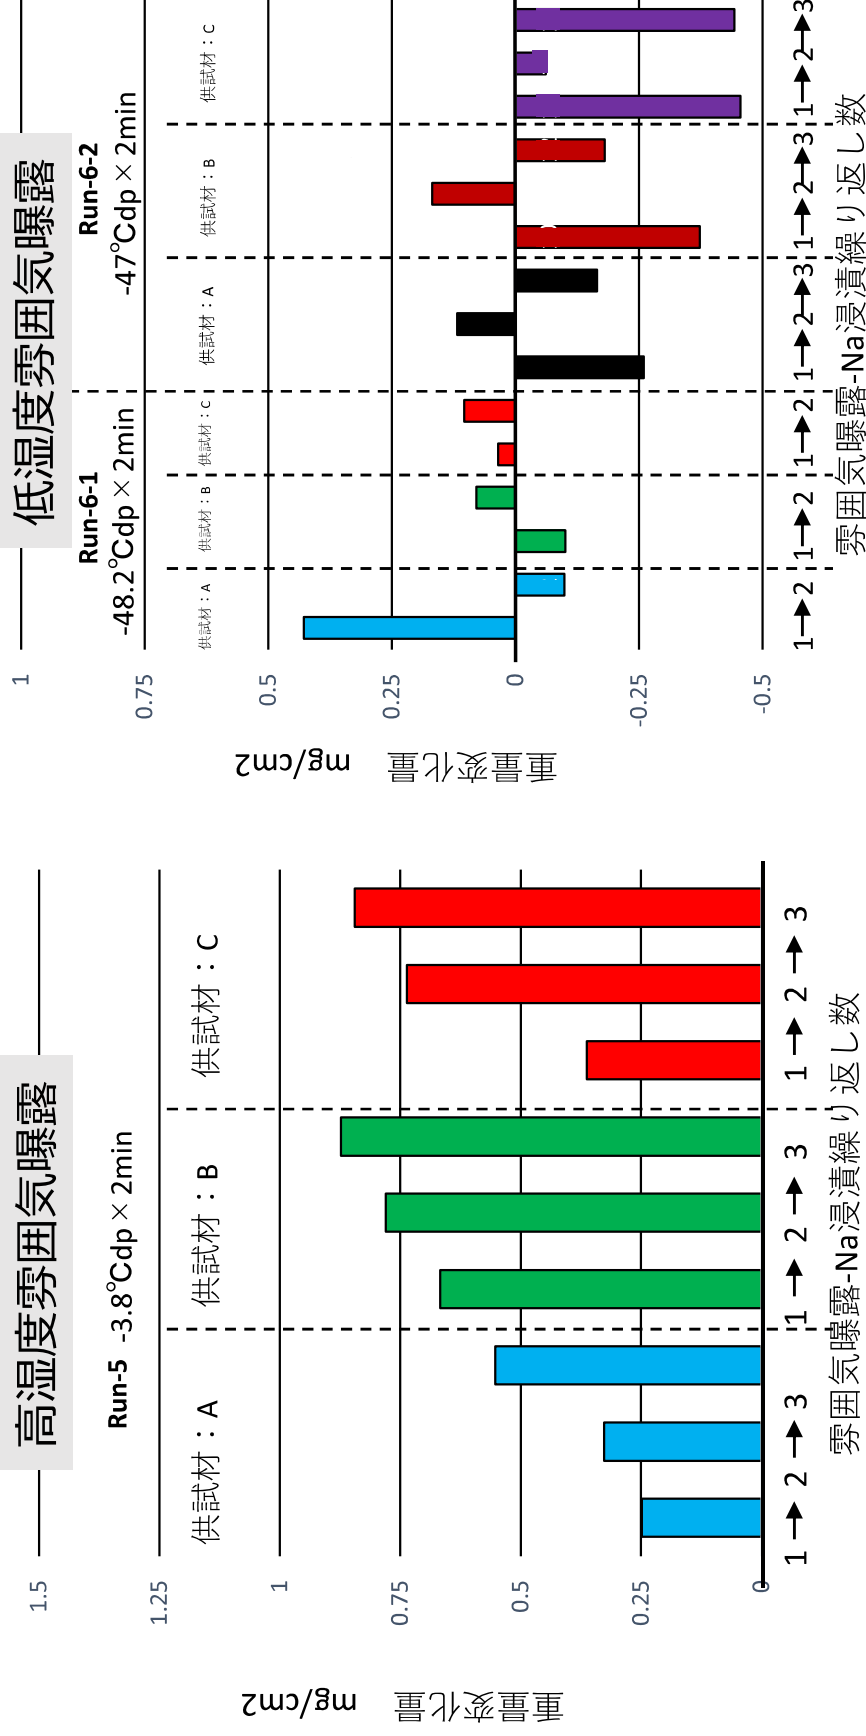
✓ 雰囲気湿度とNa化合物付着量の関係データ (ナトリウム浸漬+湿度環境曝露の繰り返しの影響)

- ・ 高湿度曝露環境：ナトリウム浸漬繰り返し数に比例し増大
 - ・ 低湿度曝露環境：ナトリウム浸漬繰り返し数の影響は見られない
- ⇒ 低湿度雰囲気（露点-50°C程度）であればナトリウム化合物の蓄積が発生しないことから
除湿対策で燃料洗浄槽の露点を-50°C程度に低下することが目標

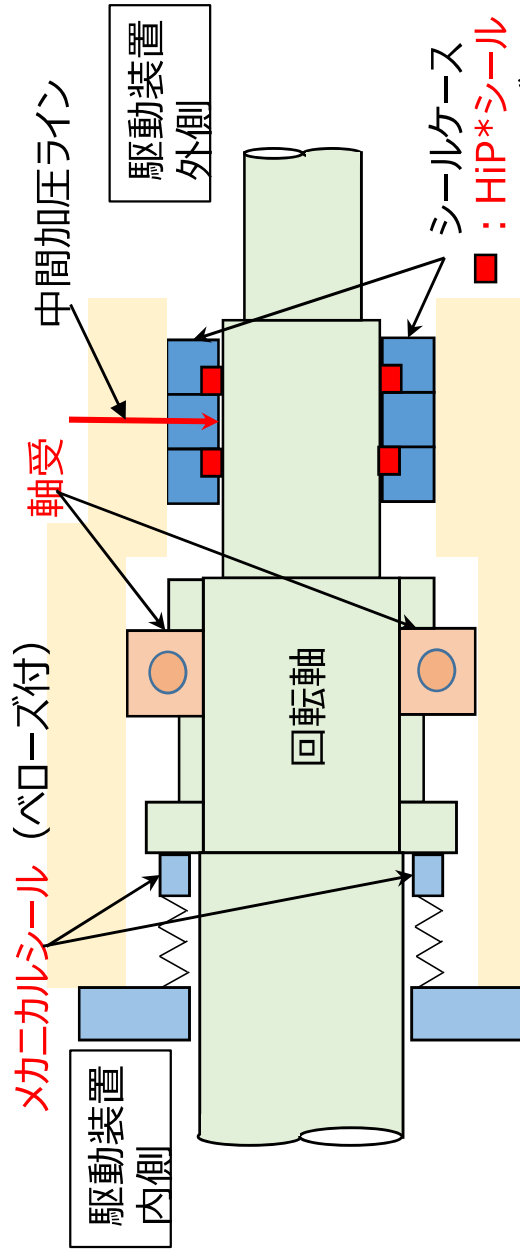
注* : HiP
= High Performance
可動シール部概略構造 赤字: 摺動抵抗部品 (バウンダリ構成)

トルク上昇の要因 (推定)	今後の対策
<ul style="list-style-type: none"> 摺動抵抗トルク (可動シール部またはスクレーパー部) が増大して、爪開閉トルクが上昇 	<ul style="list-style-type: none"> 可動シール部とスクレーパー部について、手入れと摺動抵抗部品の交換を行い、分解点検後に復旧する ⇒ 摺動部品交換後の作動試験によりトルク値が正常に復旧したことを確認 ⇒SH21 可動シール部等のトルク上昇原因調査 (分解調査) 可動シール部のメカニカルシールのトルク上昇が支配的新品交換でトルク低下し、予想作動回数ではトルク上昇しない見通し。温度が低くなるとトルク上昇する傾向を確認し、本体Aではトルク上昇のない見通し。 ⇒SH19,SH20 2019年度の燃料体の処理では、トルクを監視しつつ、処理期間途中 (約80~90体の処理後) に、状況に応じて中間的な手入れで可動シール部を交換可能な準備する。メカニカルシール耐久性調査でトルク上昇特性データを取得する。 ⇒SH22

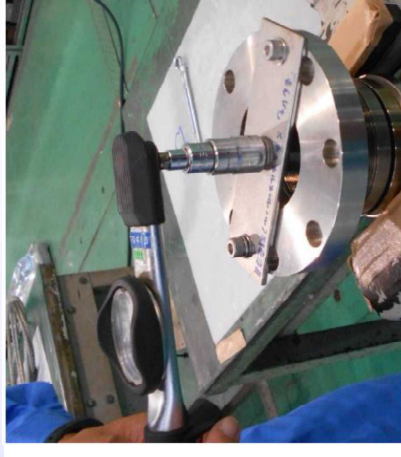
治具を用いたトルクレンチによる簡易トルク測定状況

- ・可動シール部B側：摩擦係数0.25とメーカデータより低く問題なし
 - ・可動シール部A側：摩擦係数0.91と正常範囲の約2倍
 - ・同上 (表面洗浄後)：摩擦係数0.26と正常範囲に戻った
 - ・未使用品：摩擦係数0.22～0.43と正常範囲内
⇒ シール表面洗浄または新品交換によりトルクは正常に戻った ⇒SH21
- メカニカルシールはこれまで交換しておらず、本体Bで通算1000回以上の昇降動作後にトルク上昇、2019年度の昇降回数が約300回の見通しであることから、新品交換によりトルク上昇に至る可能性は低い

- ・可動シール部B側：摩擦係数0.46と正常範囲内
- ・可動シール部A側：摩擦係数0.91と正常範囲の約2倍となっている
- ・運転中は全くトルク上昇が見られなかったが、常温単体では本体Bのメカニカルシールと同様にトルク上昇
- ・本体Aは、運転中、ナトリウム固着防止のために180℃に予熱されていたことよって、トルクが上昇しなかった可能性を確認 ⇒SH20

部位	対象シール	摩擦係数*
本体B	可動シール部B側	0.25
	可動シール部A側	0.91
	同上(表面洗浄後)	0.26
本体A	未使用品	0.22～0.43
	可動シール部B側	0.46
	可動シール部A側	0.91

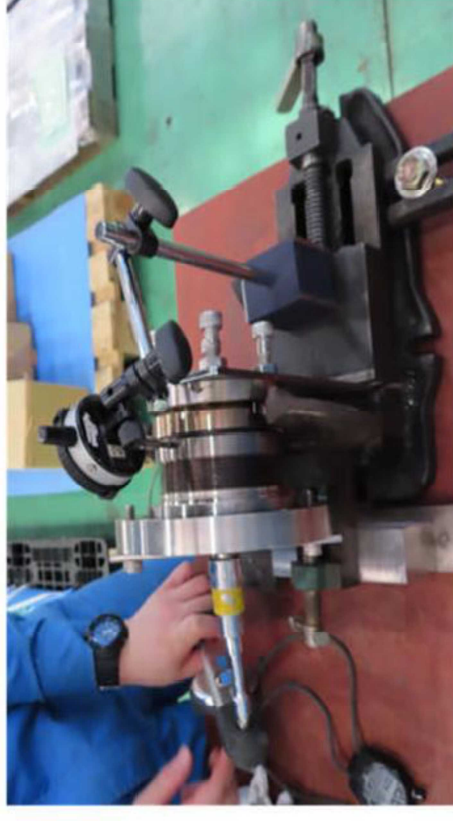
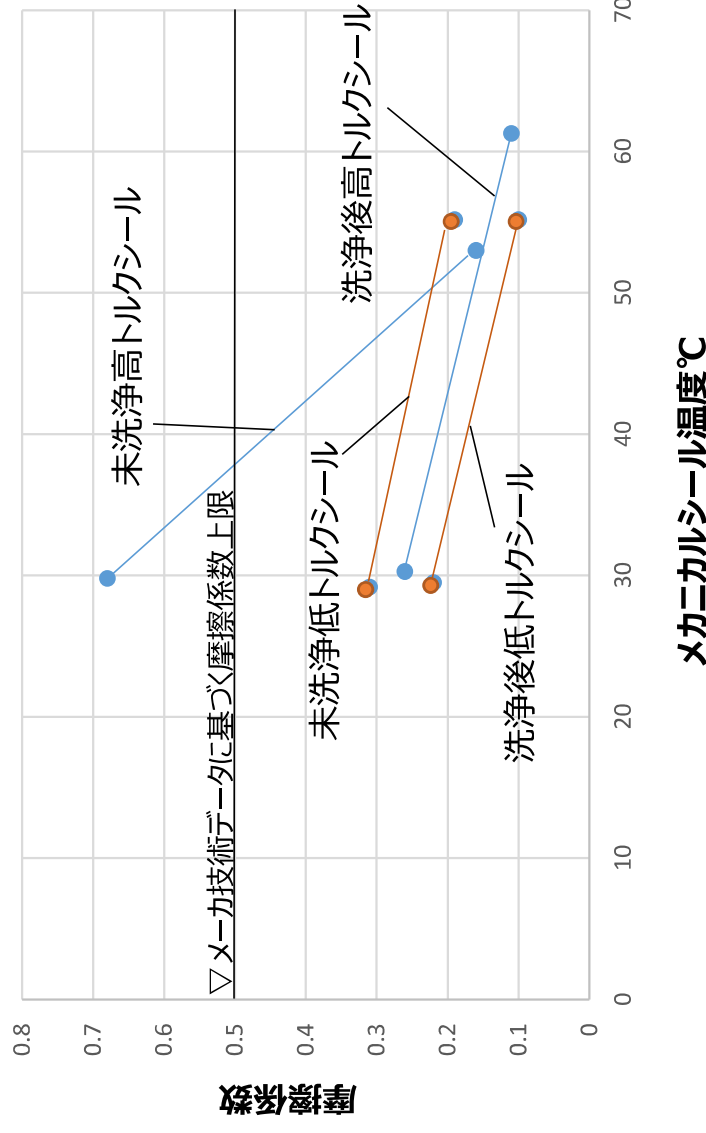
治具を横置きとしたトルクレンチによる簡易トルク測定状況

- トルクの状態に係わらず、メカニカルシール温度が高くなると摩擦係数は低下
 - 表面温度が50℃以上の摩擦係数は全て0.2未満に低下
 - 表面を洗浄することで摩擦係数は低下
 - 加熱後温度低下するとトルクは再度上昇
- ⇒ 本体Aのトルク上昇は発生しない見通し

部位	対象シール	温度℃	摩擦係数
本体B 表面未洗浄	低トルクシール	29.2	0.31
		55.2	0.19
	高トルクシール	29.8	0.68
本体B 表面洗浄	低トルクシール	53	0.16
		29.5	0.22
	高トルクシール	55.2	0.10
		30.2	0.26
		61.3	0.11

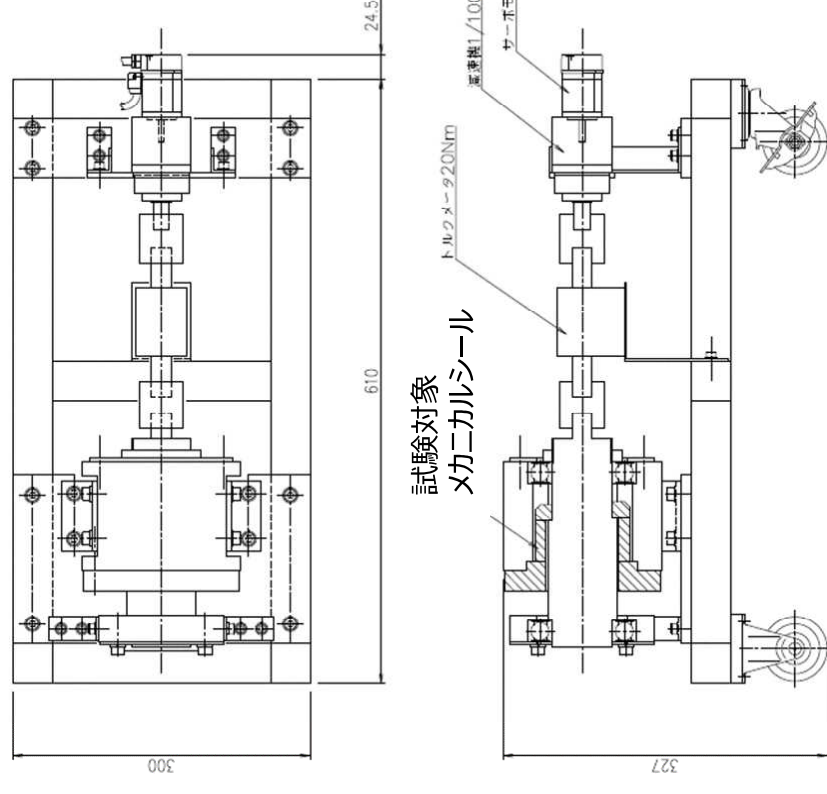
- ・目的：本体Bのグリップ昇降回数相当の回数動作させることで新品シールのトルクの上昇特性を確認

- 回転速度：実機相当 (約 5 rpm)
- 動作：上昇、下降を模擬して回転方向を変えて間欠回転
- 作動回数：300回以上
- 雰囲気条件：温度15°C程度に制御
- 測定項目：作動時トルク、温度
