高浜発電所4号機の定期検査状況について (蒸気発生器伝熱管の損傷)

高浜発電所4号機の蒸気発生器伝熱管渦流深傷検査結果について

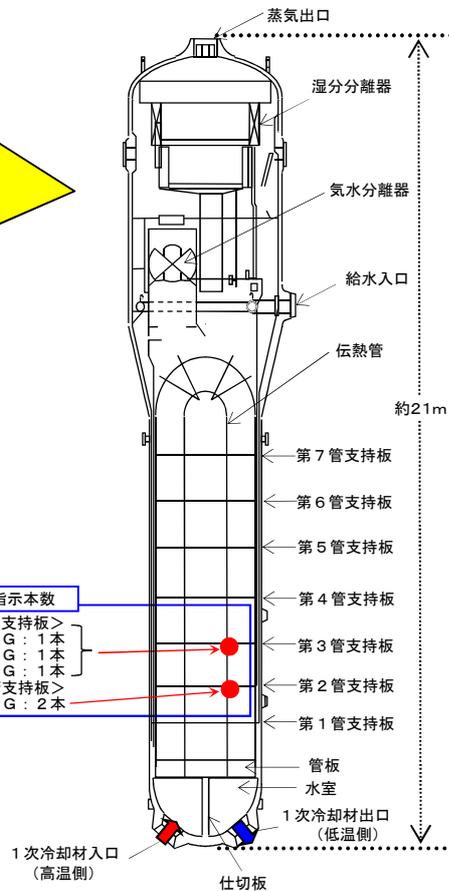
信号指示本数	
<第3管支持板>	
A-SG	: 1本
B-SG	: 1本
C-SG	: 1本
<第2管支持板>	
C-SG	: 2本

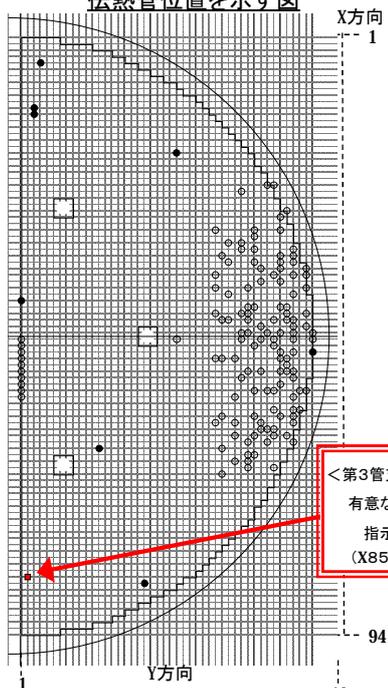
**A-蒸気発生器上部より見た
伝熱管位置を示す図**

<第3管支持板>
有意な信号
指示管
(X85-Y2)

- : 有意な信号指示管 (1本)
- : 既施栓管(拡管部応力腐食割れ) (8本)
- : 既施栓管(拡管部応力腐食割れ以外) (129本)

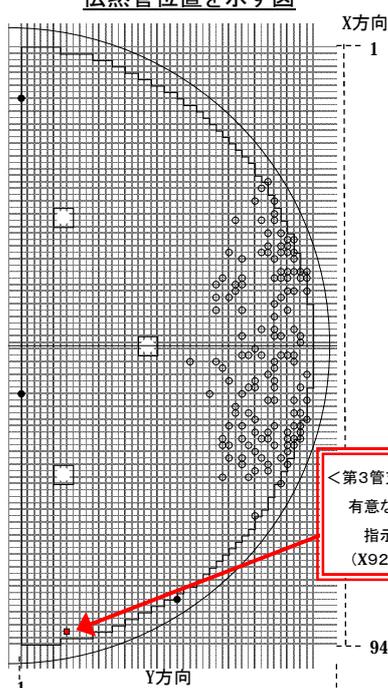
**B-蒸気発生器上部より見た
伝熱管位置を示す図**

<第3管支持板>
有意な信号
指示管
(X92-Y8)

- : 有意な信号指示管 (1本)
- : 既施栓管(拡管部応力腐食割れ) (3本)
- : 既施栓管(拡管部応力腐食割れ以外) (131本)

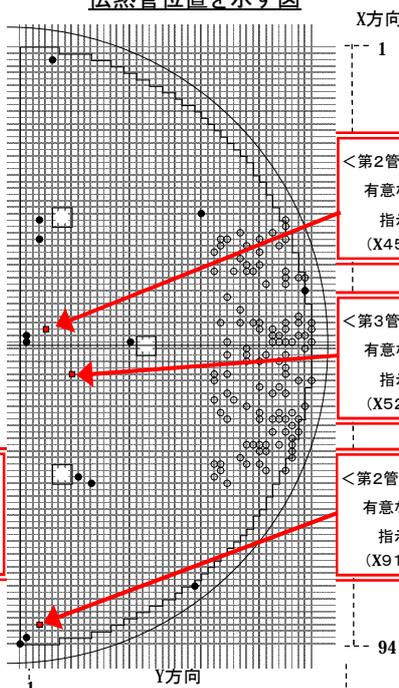
**C-蒸気発生器上部より見た
伝熱管位置を示す図**

<第2管支持板>
有意な信号
指示管
(X45-Y5)

<第3管支持板>
有意な信号
指示管
(X52-Y9)

<第2管支持板>
有意な信号
指示管
(X91-Y4)

- : 有意な信号指示管 (3本)
- : 既施栓管(拡管部応力腐食割れ) (13本)
- : 既施栓管(拡管部応力腐食割れ以外) (110本)
