5・6号機送電線(双葉線1号)での発煙事象

■ 事象概要

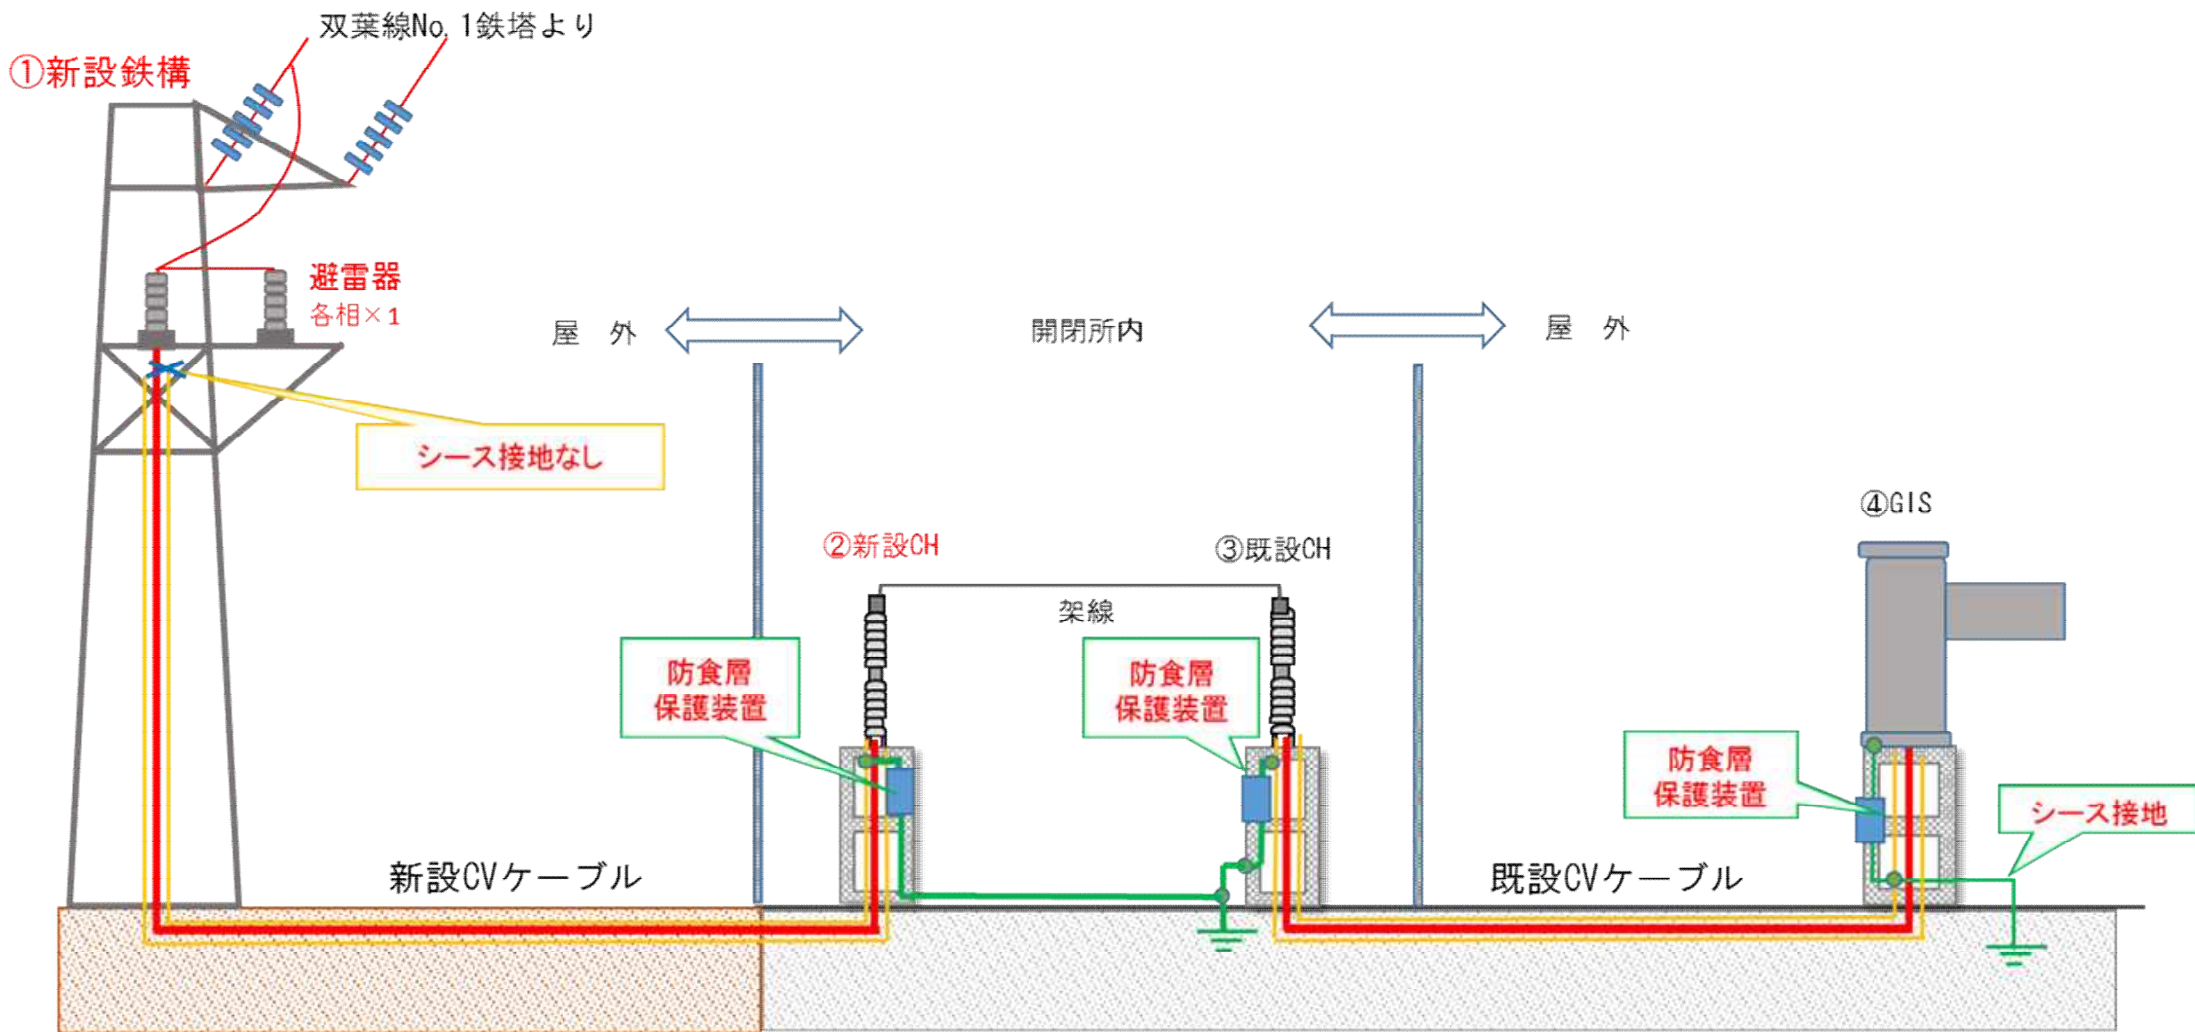
< 発煙時の系統図(1) >

双葉線引留鉄構取替工事において、66kV双葉線1号及び2号に防食層保護装置（雷に対する保護装置）と接地線を設置する計画であったが、2019年6月11日に接地線を誤った位置に接続し、7月23日に同双葉線1号を復旧した。25日に協力企業作業員が同双葉線1号黒相ケーブルヘッド架台から発煙していることを発見し、5・6号機中央制御室に連絡し、同双葉線1号を停止した（双葉線2号は受電継続）。停止により発煙及び火花が収まった後、現場確認を行ったところ、防食層保護装置が焼損していた。

応急処置として、防食層保護装置を取り外し、接地線を取り付け、双葉線1号については当日中に受電を再開した。その後、同様に誤って施工された双葉線2号を停止し、応急処置後、26日に受電を再開した。
