建屋滞留水処理の進捗状況について

2019年10月21日

東京電力ホールディングス株式会社

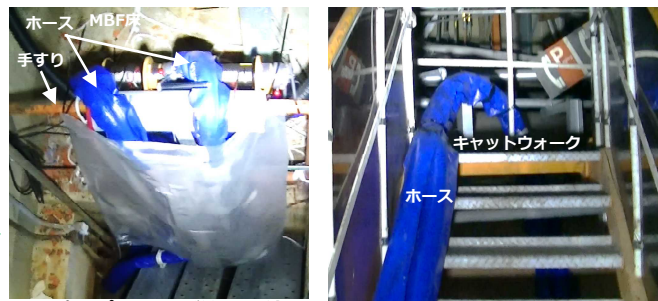
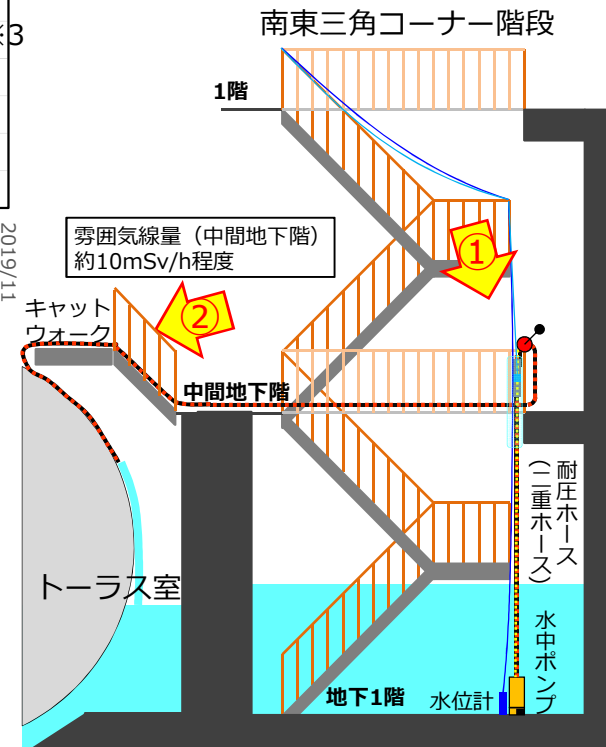
3号機R/B南東コーナー仮設排水設備の設置状況

- 水位低下が停滞した3号機R/B南東三角コーナーについて，2019年10月にトラス室への仮設排水設備を設置し，安定的に水位維持出来ることを確認中（試運転期間中）。
- 現在，サブドレン水位は当該三角コーナーとトラス室の連通が緩慢になったことに伴い，水位低下をホールドさせているが，仮設排水設備により，当該三角コーナーから安定的に排水出来ていることを確認した後，サブドレン水位低下を再開させる予定。

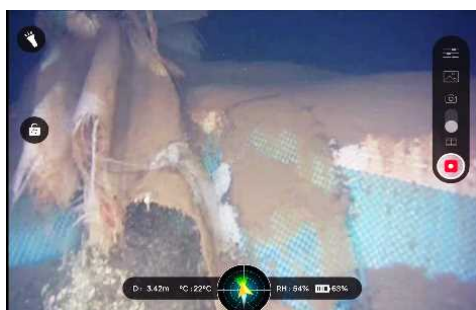
- 2019年9月5日～9日にかけて、投入箇所から北方向へ約12m程度の調査を実施。
 - 各土嚢袋頂上付近にてROVを着底させ線量測定を実施。最大線量率は 約3,000 mSv/h。
 - 各土嚢頂上毎に線量率が高く、土嚢中間位置では線量率が低下することから地下階で確認された高線量の主要因はゼオライト土嚢の可能性が高いことを確認。
 - 土嚢の一部が破損している事を確認。
- 今後、HTIについては準備ができ次第調査を実施していく。また、調査結果を基に、対応方針を検討していく。

破損している土嚢

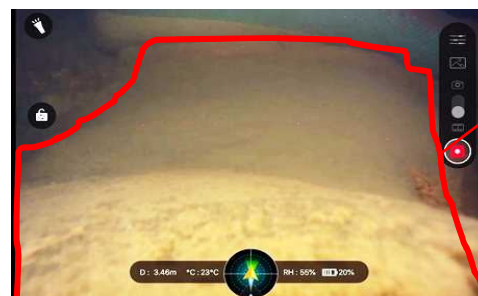
11m付近ROVからの土嚢画像

ROV進行方向
縦に並んだ土嚢

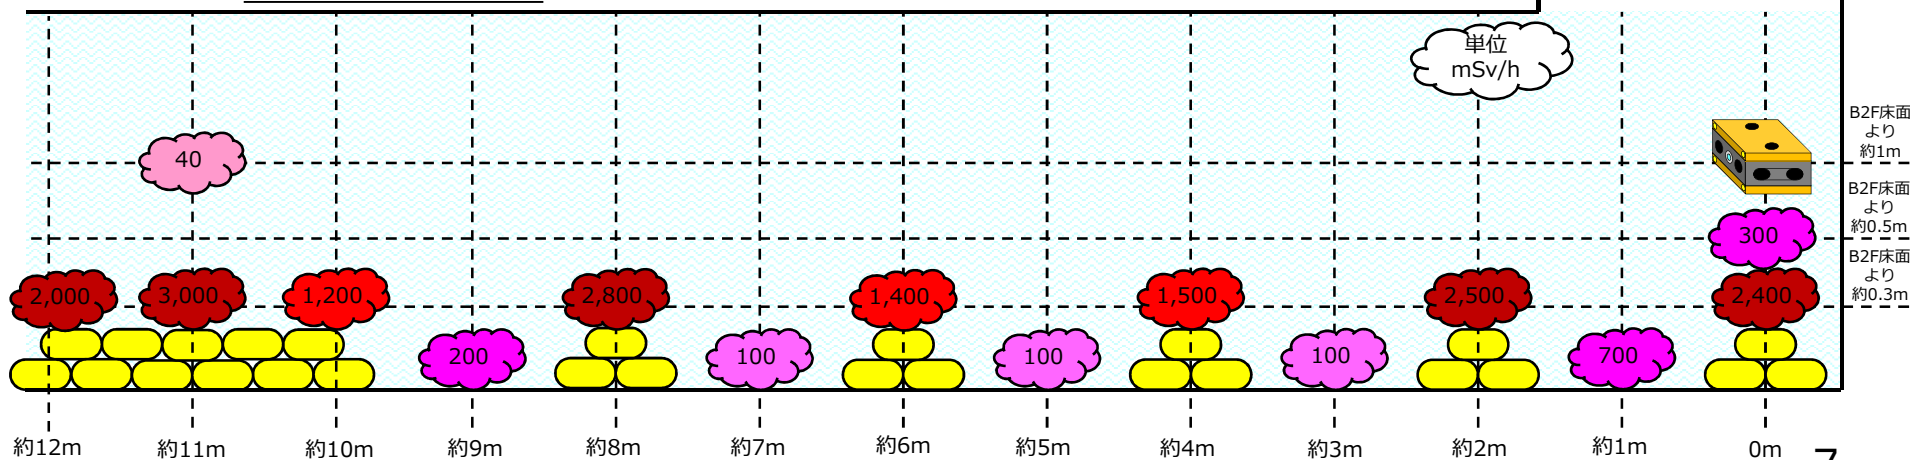
B2Fの雰囲気線量状態

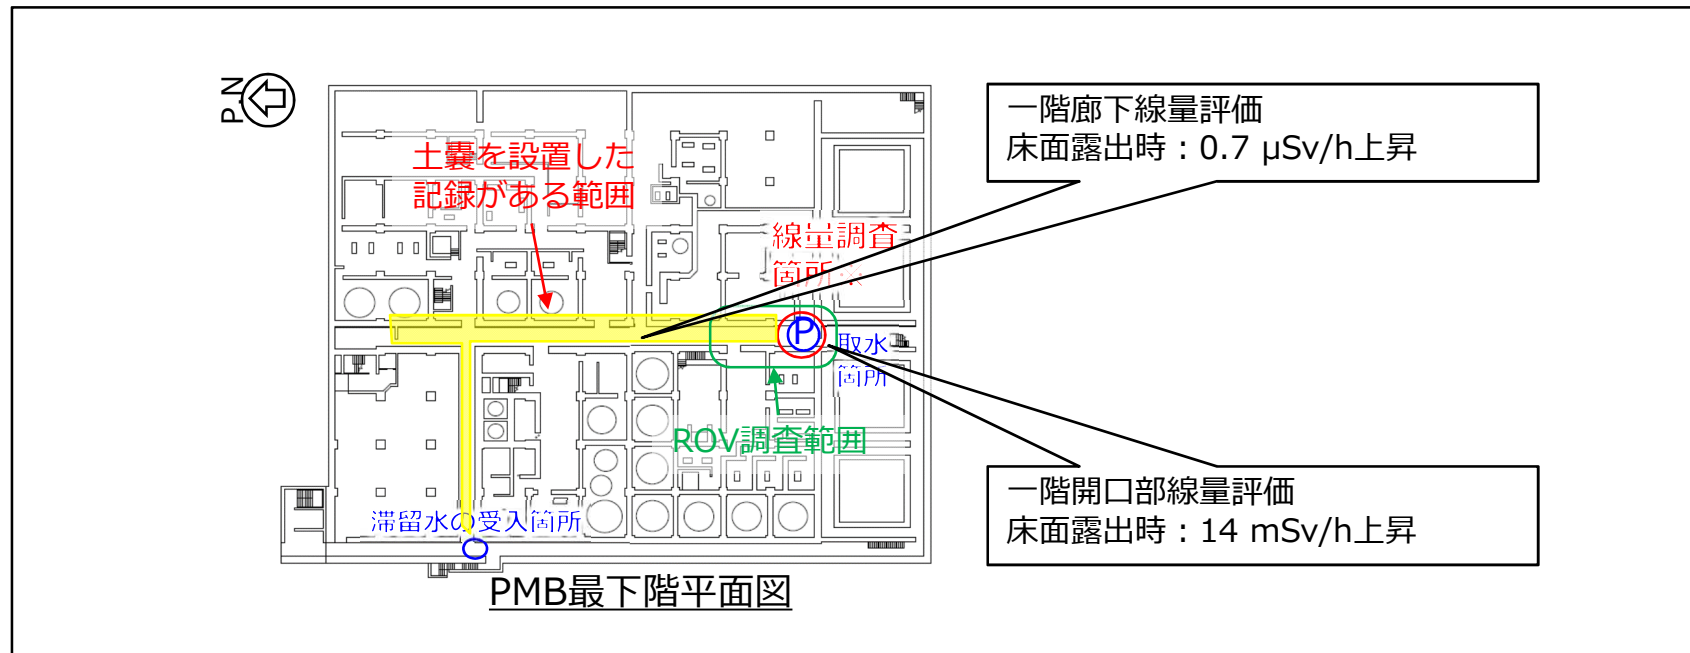
PMB 1 階面におけるゼオライト土嚢の線量影響評価

- 滞留水中、および床面露出時における、地下階のゼオライト土嚢による地上階の開口部での線量影響を評価中。
 - 床面露出時、現在の線量に加え、1F開口部で14 mSv/h、1F廊下で0.7 μ Sv/h上昇（速報値）。
 - 現在の開口部における線量率の実測値は11 mSv/h程度であることから、25 mSv/h 程度まで上昇する可能性がある。
- 今後、HTIの水中調査の結果を踏まえ、線量影響評価を実施していく。

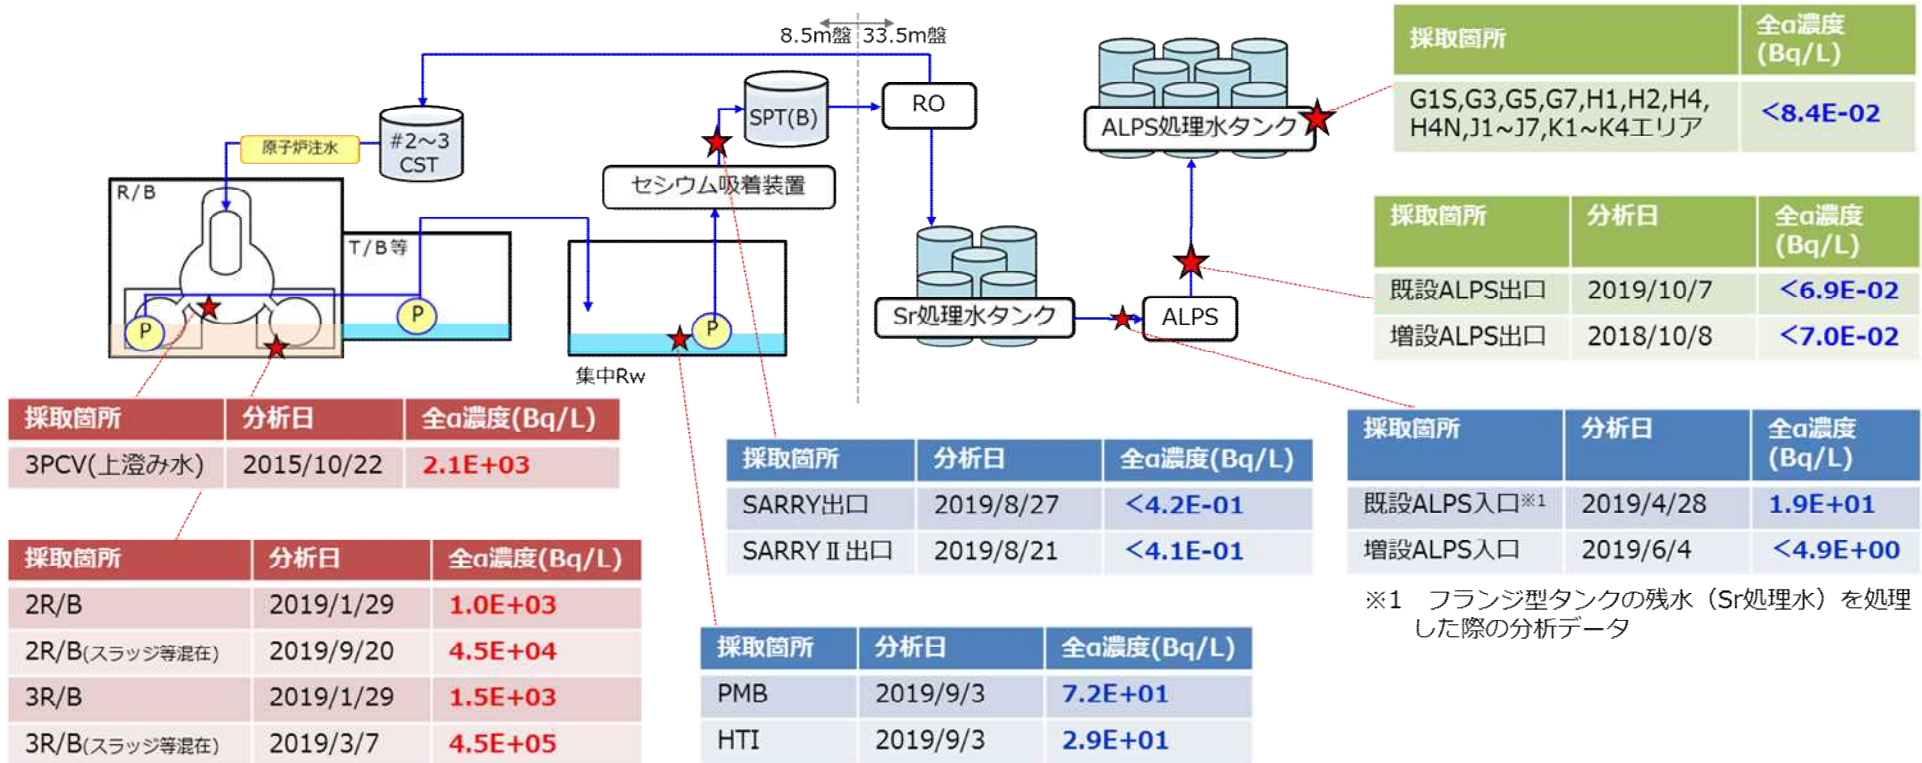
現状の全α測定結果

- 各建屋及び汚染水処理装置における全αの測定結果を以下に示す。
- 2,3号機R/Bの滞留水において、比較的高い全α（3乗Bq/Lオーダー）が検出されているものの、セシウム吸着装置入口では概ね検出下限値程度（1乗Bq/Lオーダー）であることを確認。
⇒ 渦巻き式ストレーナによる分離や建屋貯留時の沈降分離等による影響の可能性が考えられるものの、詳細については評価中。
- 今後、α核種の性状分析等も進め、並行して、拡大防止策対策の検討も進めていく。
