3号機燃料取扱設備の状況について

2019年10月21日

東京電力ホールディングス株式会社

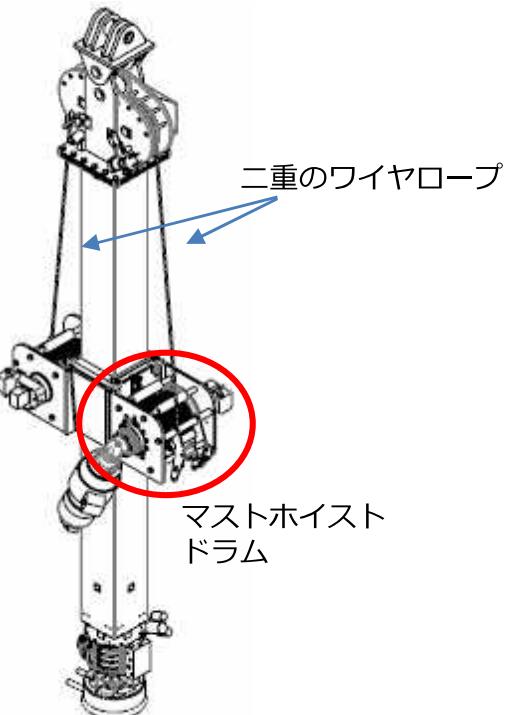
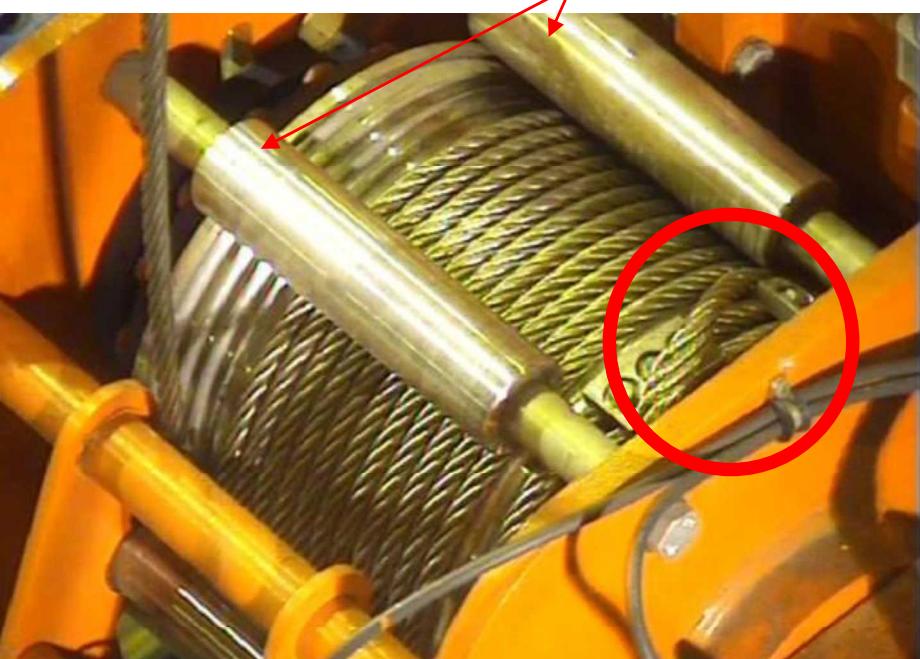
概要	<ul style="list-style-type: none"> 10月18日 燃料取扱機マストを操作していたところ、マストホイスト2のマスト昇降用ワイヤロープに乱巻きが発生し、一部が潰れていることを確認した。

<p>燃料把握機（マスト）外観図</p> <p>○部拡大 マストホイストドラム部</p>
原因	<ul style="list-style-type: none"> ワイヤロープに乱巻きが発生したことにより、乱巻き防止ローラーの支柱に挟まった。 乱巻きが発生した原因究明を実施する。
対応	<ul style="list-style-type: none"> ワイヤロープの復旧案検討中。 原因調査結果に基づいて対応を実施。
備考	<p>マストワイヤロープは二重化されており、燃料取扱い中に燃料を落下させないように設計されている。</p>

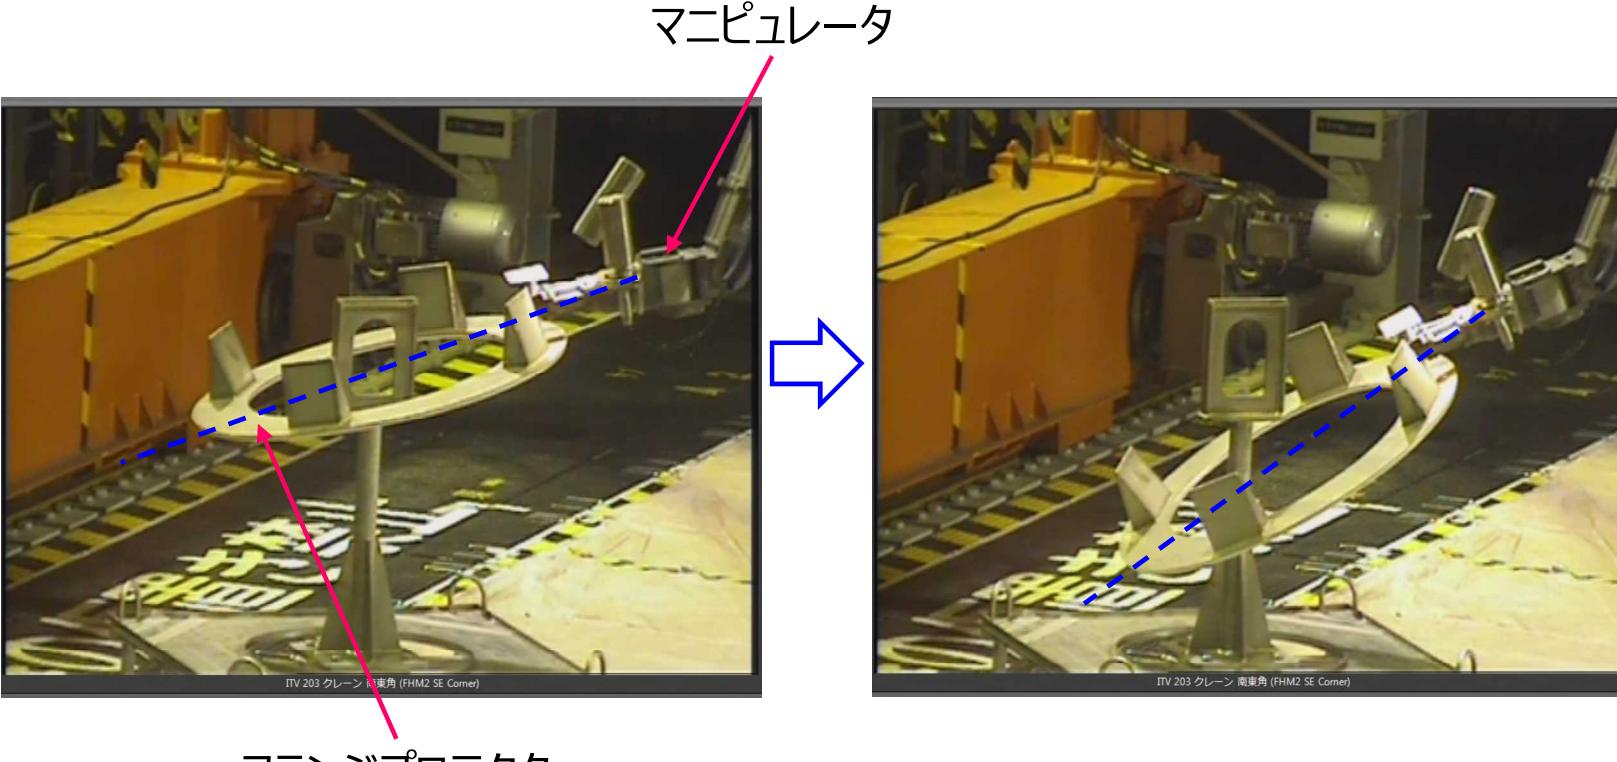
概要	<ul style="list-style-type: none">10月15日 燃料取り出し準備作業時にフランジプロテクタ※を持した状態で、関節の操作のために固定解除の操作を行った。その際に、マニピュレータの腕が下がり、持っていたフランジプロテクタが下がる事象を確認した。 <p>※：フランジプロテクタとは、燃料取り出し時に輸送容器のフランジ面を保護する治具</p>

<p>マニピュレータ</p> <p>フランジプロテクタ</p>
原因	✓ 制御系の異常、機械的要因について調査中。
対応	✓ 原因調査結果に基づいて対応を実施。 ✓ 代替策（クレーン補巻、人員による作業）について確認中。
備考	マニピュレータは、燃料や輸送容器を取り扱うものではないため、燃料取扱い中の燃料損傷に至ることは無い。

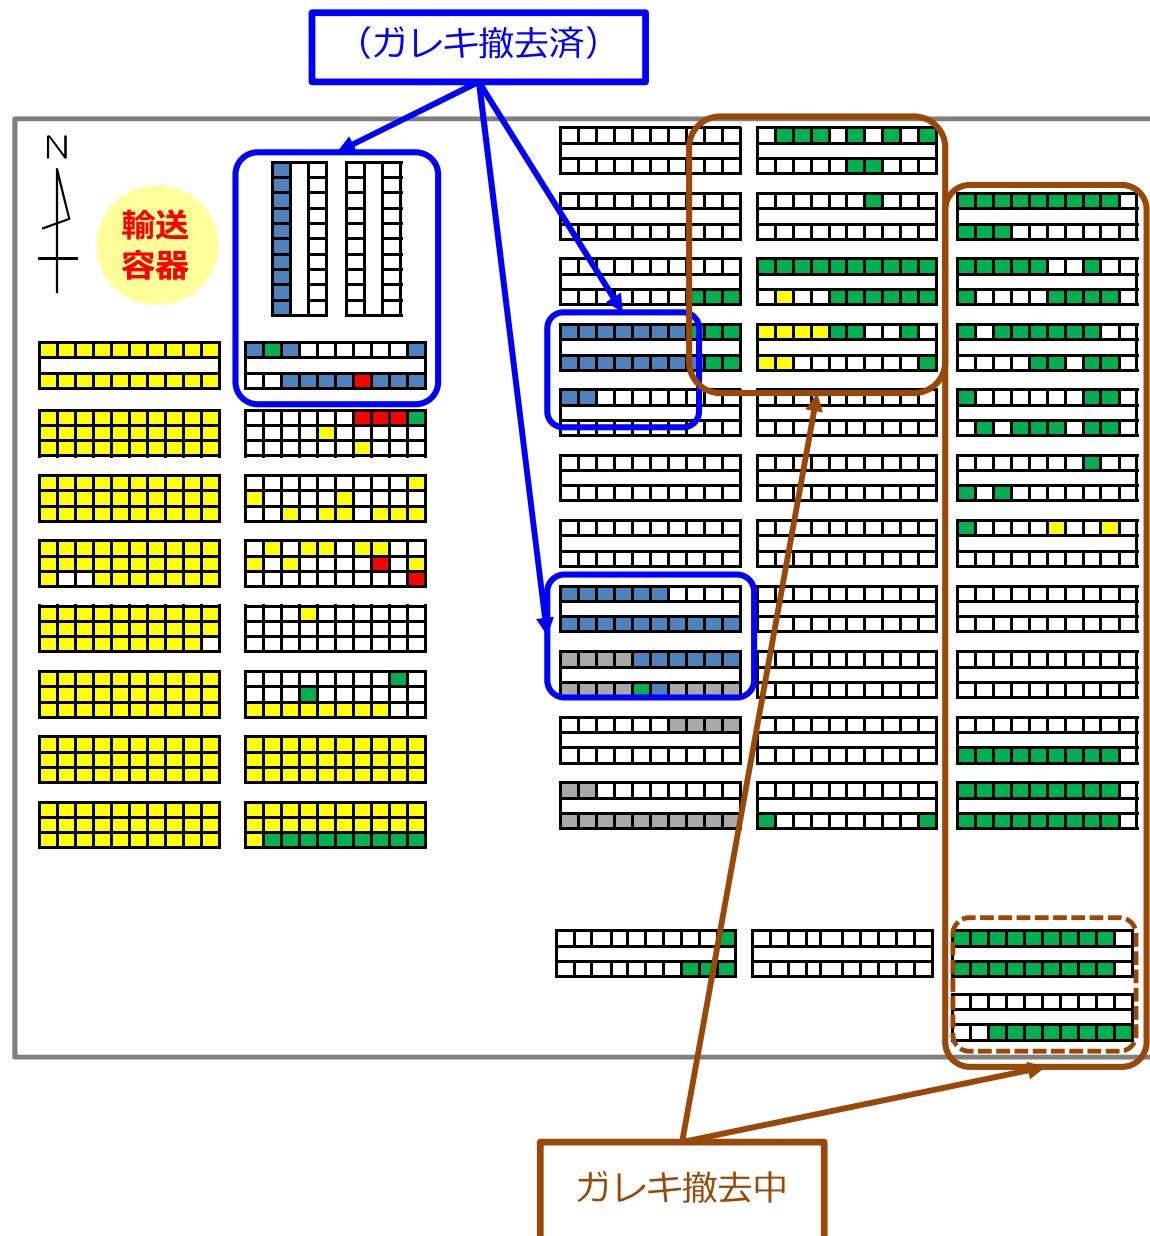
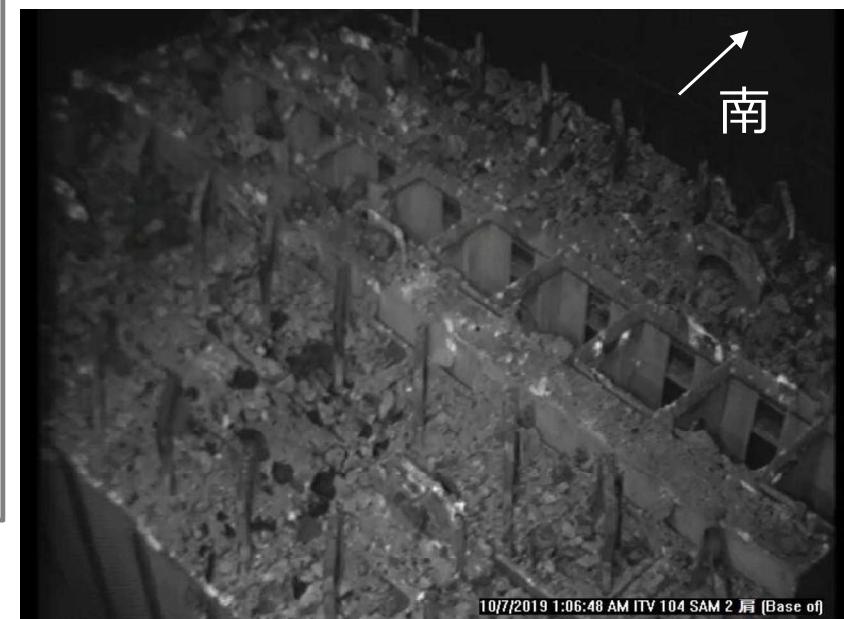
10/7/2019 1:06:48 AM ITV 104 SAM 2 肩 (Base of)

- 9/2からハンドル上部確認済の燃料体数が**82**体進歩。 (9/2時点 169体⇒10/20時点 251体)

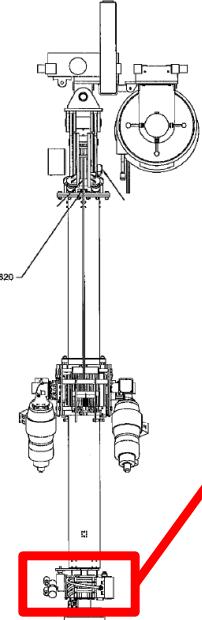
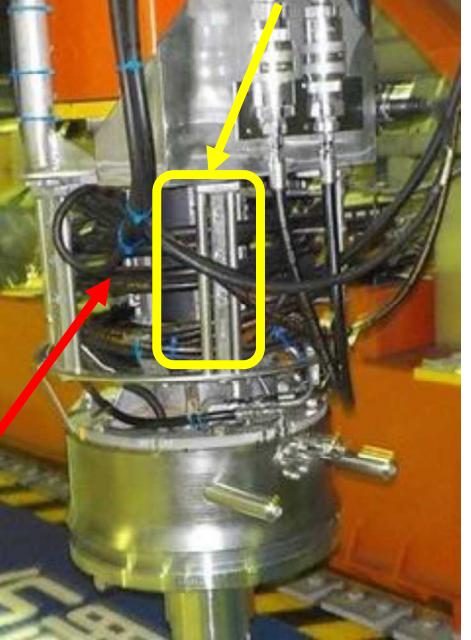
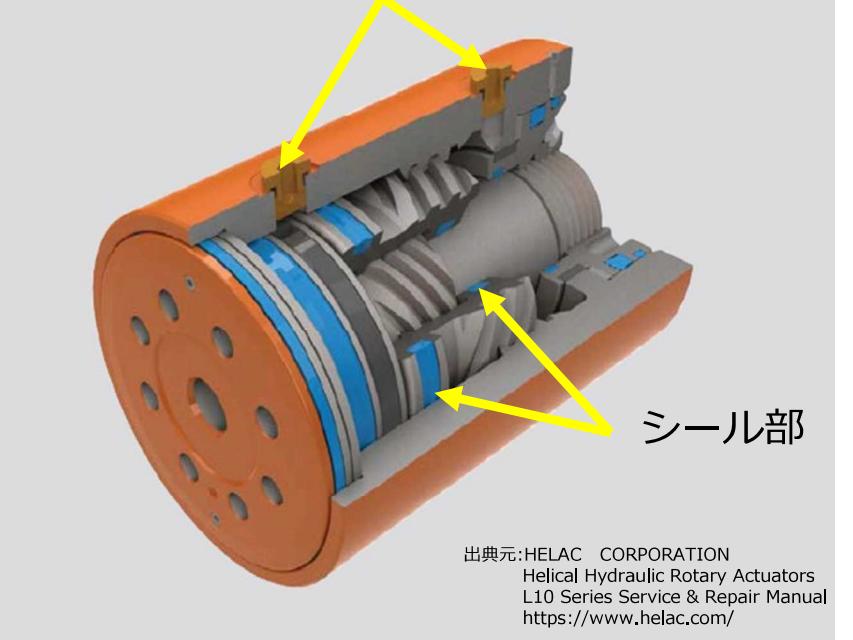
概要	<ul style="list-style-type: none"> 9月9日 燃料取り出しの準備作業をしていたところ、燃料取扱機のマストがスムーズに旋回しない事象を確認した。 <div style="display: flex; justify-content: space-around;"> <div style="text-align: center;">

<p>水圧用ポート シール部 水圧モータ立体断面図</p> </div></div> <p>出典元: HELAC CORPORATION Helical Hydraulic Rotary Actuators L10 Series Service & Repair Manual https://www.helac.com/</p>
原因	<ul style="list-style-type: none"> ✓ 水圧モータ内部のシール部からのリークによる水圧モータの回転力の低下。
対応	<ul style="list-style-type: none"> ✓ 水圧モータの交換後、旋回調整及び動作確認を実施済。
備考	<p>マストの旋回が出来ない事象であり、燃料の把持は維持されるため、燃料の落下につながる事象ではない。</p>

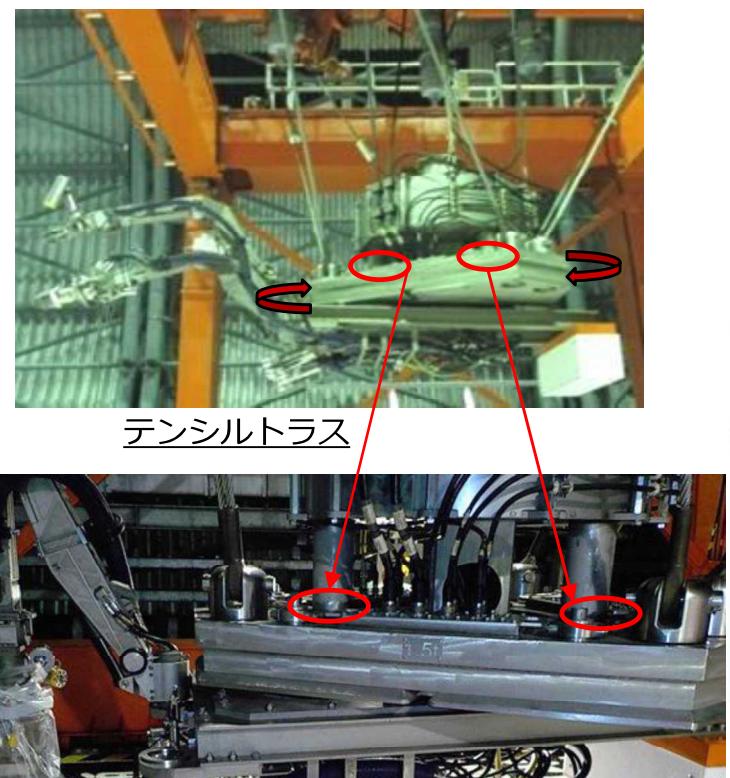
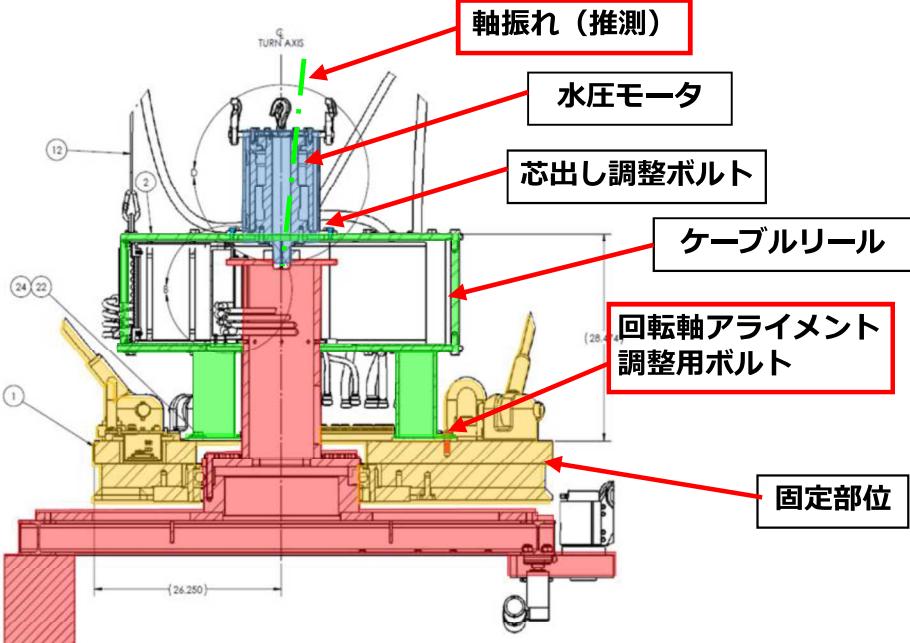
概要	<ul style="list-style-type: none"> 9月3日 燃料取り出しの準備作業をしていたところ、燃料取扱機のテンシルトラスがスムーズに旋回しない事象を確認した。

<p>テンシルトラス</p> <p>回転用アライメント調整ボルト</p> <p>軸振れ（推測）</p> <p>水圧モータ</p> <p>芯出し調整ボルト</p> <p>ケーブルリール</p> <p>回転軸アライメント調整用ボルト</p> <p>固定部位</p> <p>テンシルトラス断面図</p>
原因	<ul style="list-style-type: none"> テンシルトラスの回転軸アライメント調整用ボルトの締め付けに伴い水圧モータの軸振れが発生し、摺動抵抗が増加したものと推定。 水圧モータ内部のシール部からのリークによる回転動力の低下。
対応	<ul style="list-style-type: none"> 水圧モータの交換後、旋回調整及び動作確認を実施済。
備考	<p>テンシルトラスは燃料や輸送容器を取り扱うものではないため、燃料取扱い中の燃料損傷に至ることは無い。</p>
