原子力施設等におけるトピックス
(令和元年10月14日～10月20日)

関西電力株式会社高浜発電所4号機で確認された 蒸気発生器伝熱管の損傷について報告を受けました

高浜発電所4号機の定期検査状況について (蒸気発生器伝熱管の損傷)

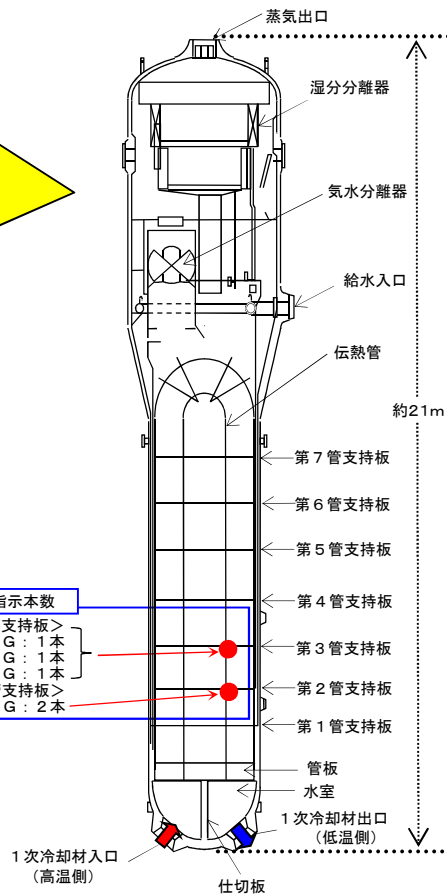
蒸気発生器の概要図

○その結果、A-SGの伝熱管1本、B-SGの伝熱管1本及びC-SGの伝熱管3本について、管支持板(※3)部付近で、外面からの減肉とみられる有意な信号指示が認められたことから、10時50分、実用発電用原子炉の設置、運転等に関する規則第134条第3号に定める、安全上重要な機器等又は常設重大事故等対処設備に属する機器等の点検を行った場合において当該機器等が実用発電用原子炉及びその附属施設の技術基準に関する規則第18条及び第56条に定める基準(※4)に適合していないと認められたときに該当すると判断。

信号指示本数	
<第3管支持板>	
A-SG	: 1本
B-SG	: 1本
C-SG	: 1本
<第2管支持板>	
C-SG	: 2本

○今後、有意な信号指示があった伝熱管の外観調査等を実施する。

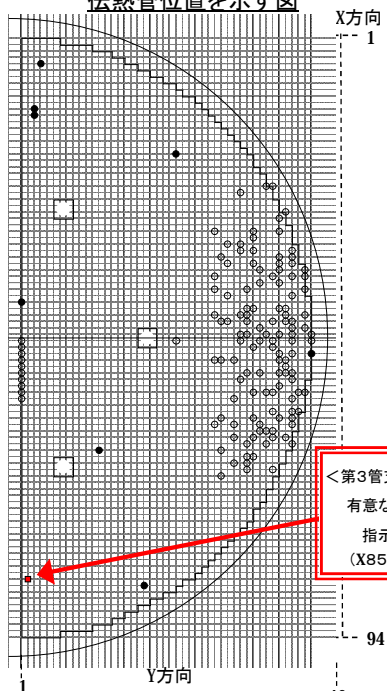
A-蒸気発生器上部より見た伝熱管位置を示す図

<第3管支持板>
有意な信号
指示管
(X85-Y2)

- : 有意な信号指示管 (1本)
- : 既施栓管(拡管部応力腐食割れ) (8本)
- : 既施栓管(拡管部応力腐食割れ以外) (129本)

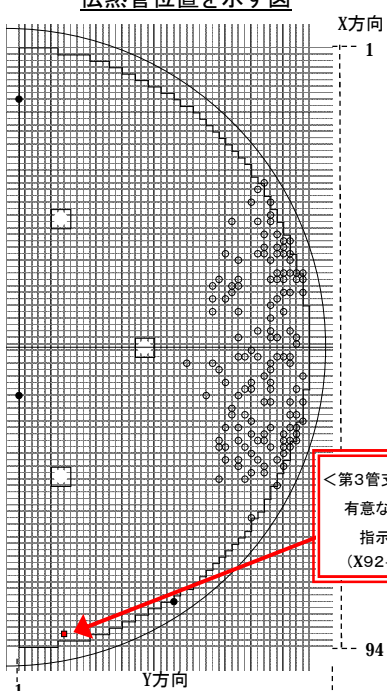
B-蒸気発生器上部より見た伝熱管位置を示す図

<第3管支持板>
有意な信号
指示管
(X92-Y8)

- : 有意な信号指示管 (1本)
- : 既施栓管(拡管部応力腐食割れ) (3本)
- : 既施栓管(拡管部応力腐食割れ以外) (131本)

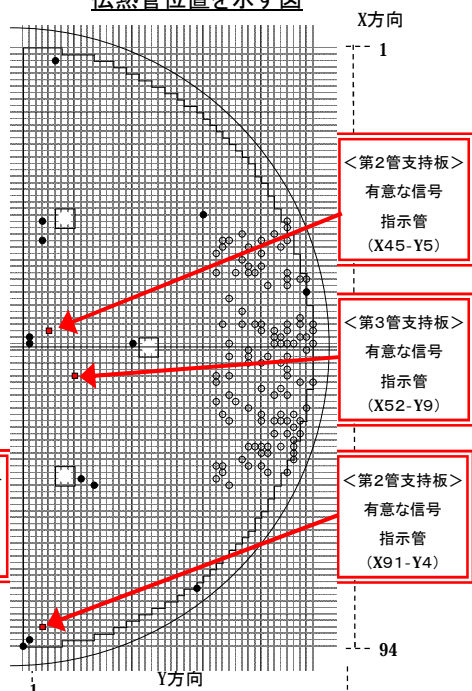
C-蒸気発生器上部より見た伝熱管位置を示す図

<第2管支持板>
有意な信号
指示管
(X45-Y5)

<第3管支持板>
有意な信号
指示管
(X52-Y9)

<第2管支持板>
有意な信号
指示管
(X91-Y4)

- : 有意な信号指示管 (3本)
- : 既施栓管(拡管部応力腐食割れ) (13本)
- : 既施栓管(拡管部応力腐食割れ以外) (110本)
