# 東京電力福島第一原子力発電所4号機 における水素爆発の感度解析

**21<sup>st</sup> Mar. 2019**

○西村 健、堀田 亮年

原子力規制庁  
長官官房技術基盤グループ

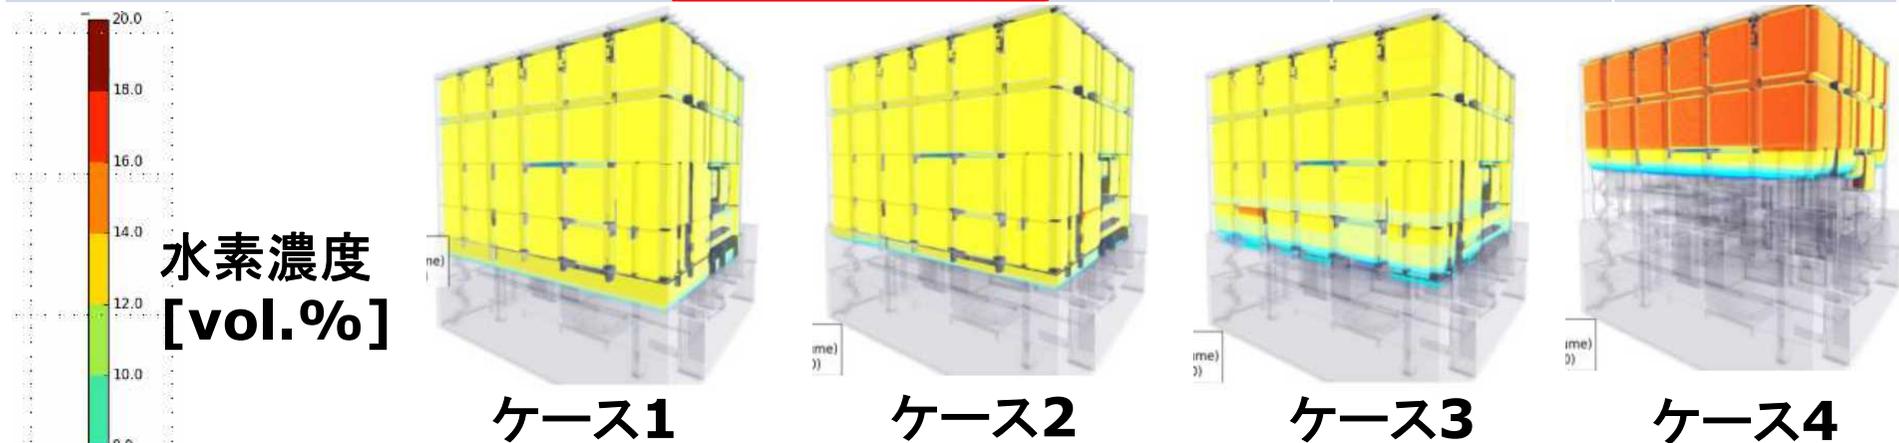
静定期間終了後の水素濃度分布

ケース4の水素濃度分布は1号機及び3号機で推定されるシナリオに近い

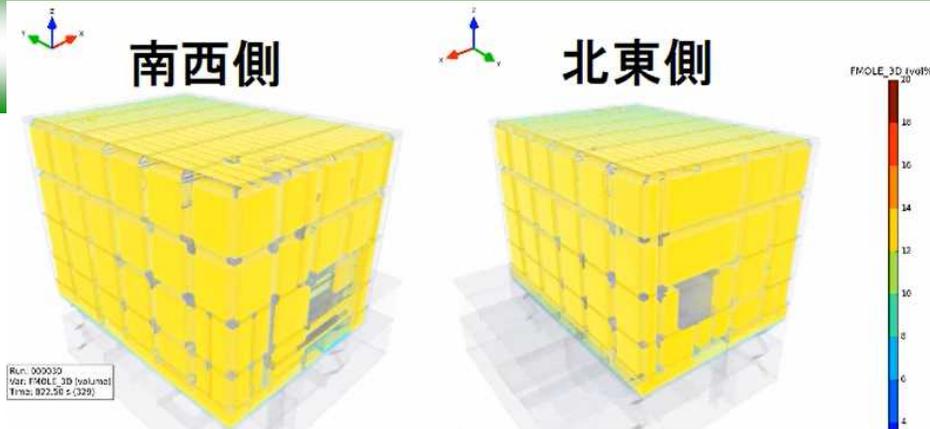
＜ベースケースの解析結果＞  
 流入中、主に3階に高い濃度が分布  
 流入後静定期間(500秒)でほぼ混合

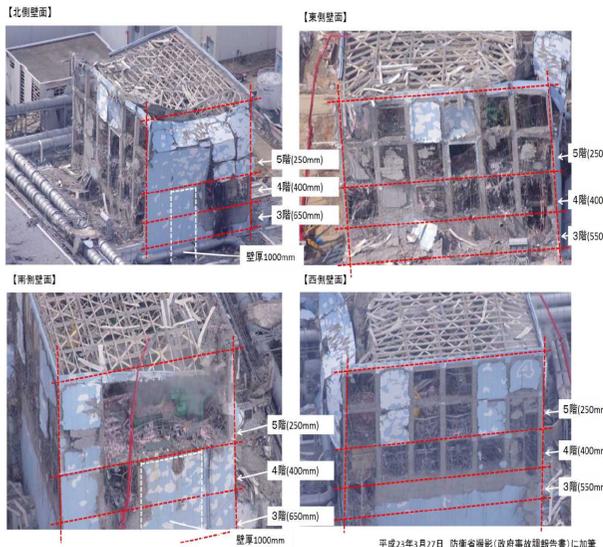
**黄色**: 全ての壁が破損  
**緑**: 半分以上の壁が破損

**5階壁がほぼ全面破壊  
実態と異なる  
(ex.北側壁は崩落していない、部分的に残る壁がある)**

全て破損した4階壁の方角は着火位置と反対方向に生じる傾向が見られる(黄色vs赤枠)

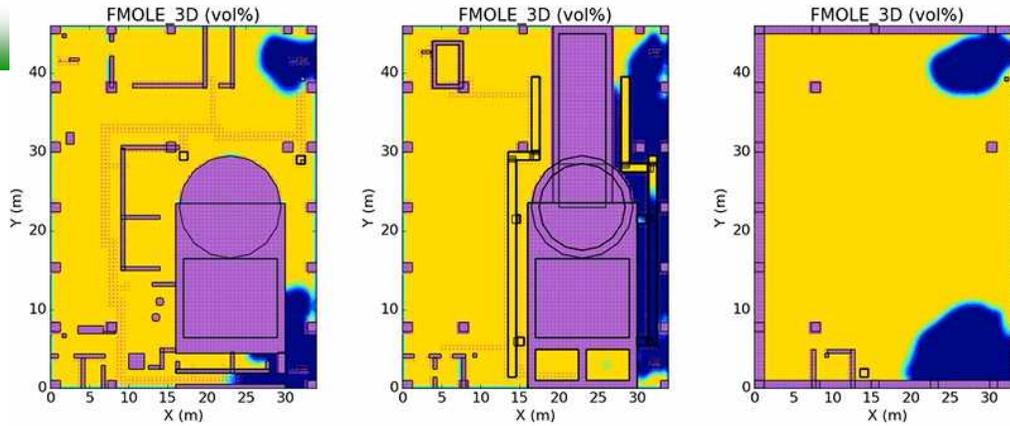
感度ケース(初期乱れなし)

燃焼モデルに影響を与える乱れの有無に着目した感度解析を実施

13%一定の水素濃度、  
乱れゼロを初期条件に  
設定
