高浜発電所4号機 蒸気発生器伝熱管の損傷について

## 発電用原子炉施設故障等報告書

高浜発電所4号機  
蒸気発生器伝熱管の損傷について

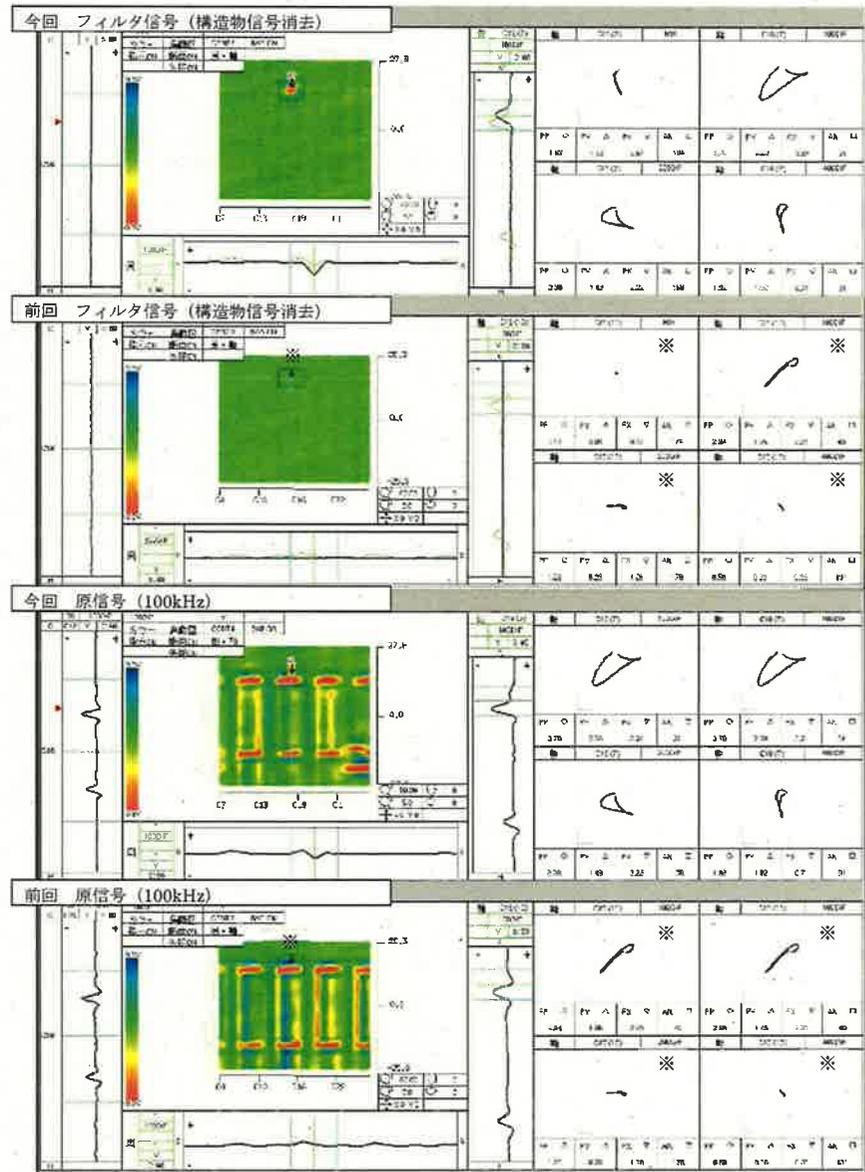
A-SG X85 Y 2 部位 : C3B

第三管支持板：長さ約6.0mm、幅約1.0mm以下 (X85,Y2)

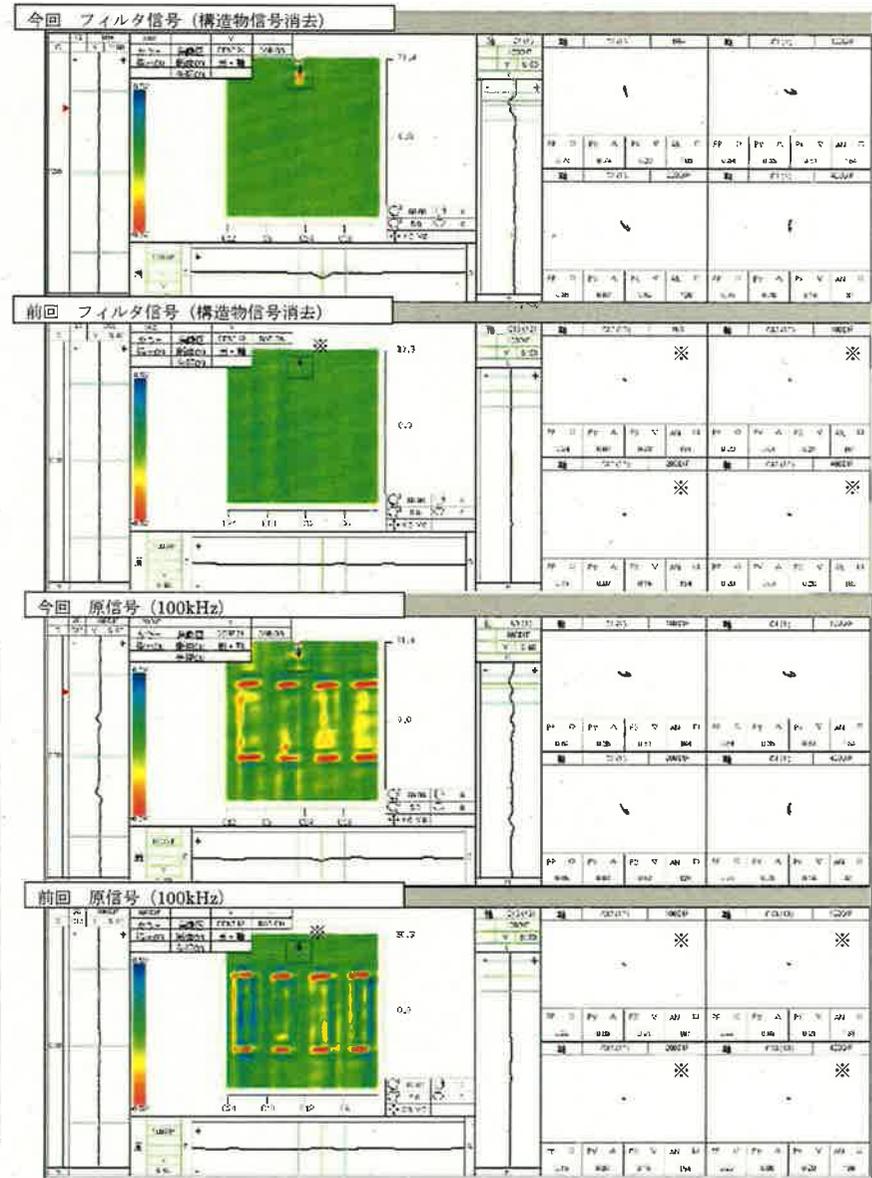
B-SG X92 Y 8 部位 : C3B

第三管支持板：長さ約5.0mm、幅約1.0mm (X92,Y8)

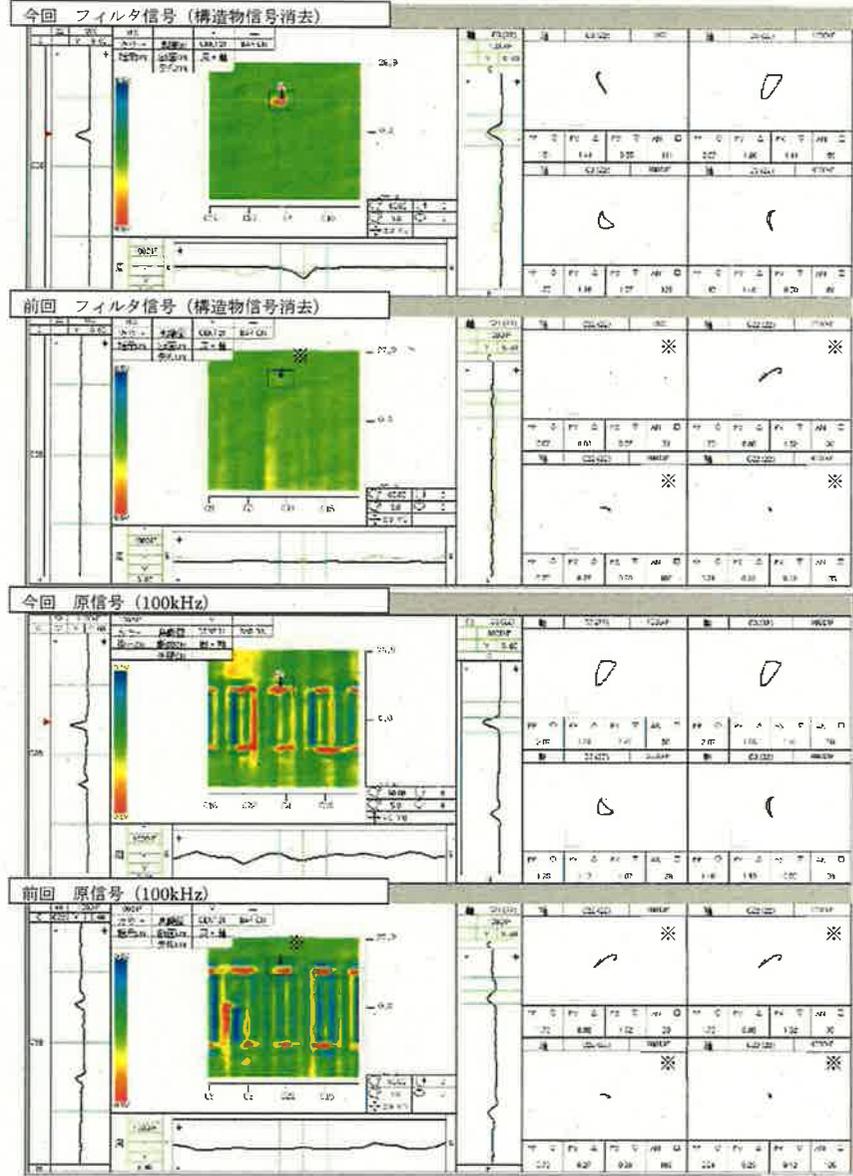
C-SG X52 Y 9 部位 : C3B

第三管支持板：長さ約8.0mm、幅約1.0mm以下 (X52,Y9)

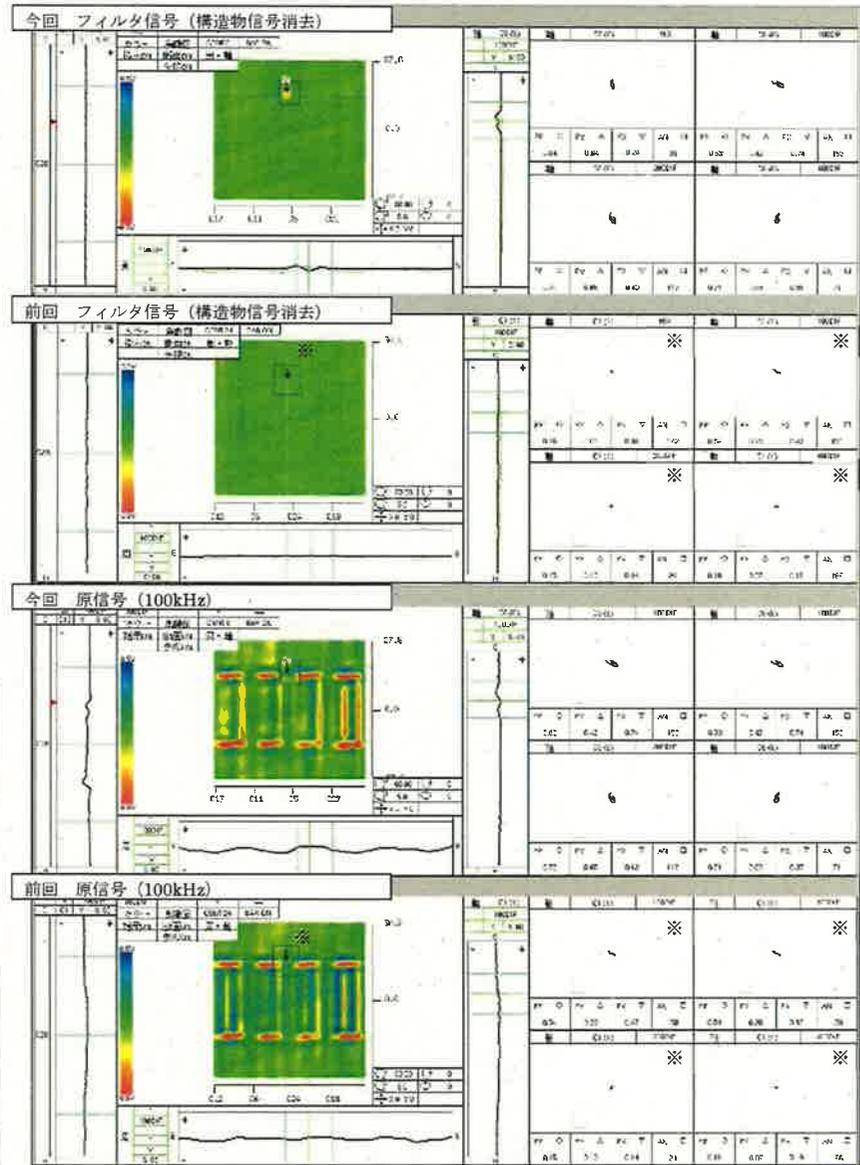
C-SG X91 Y 4 部位 : C2B

第二管支持板：長さ約5.0mm、幅約2.0mm以下 (X91,Y4)

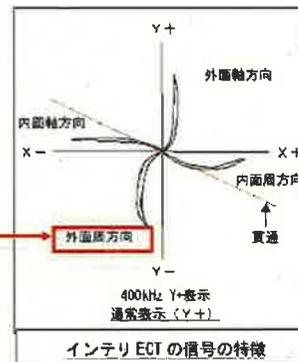
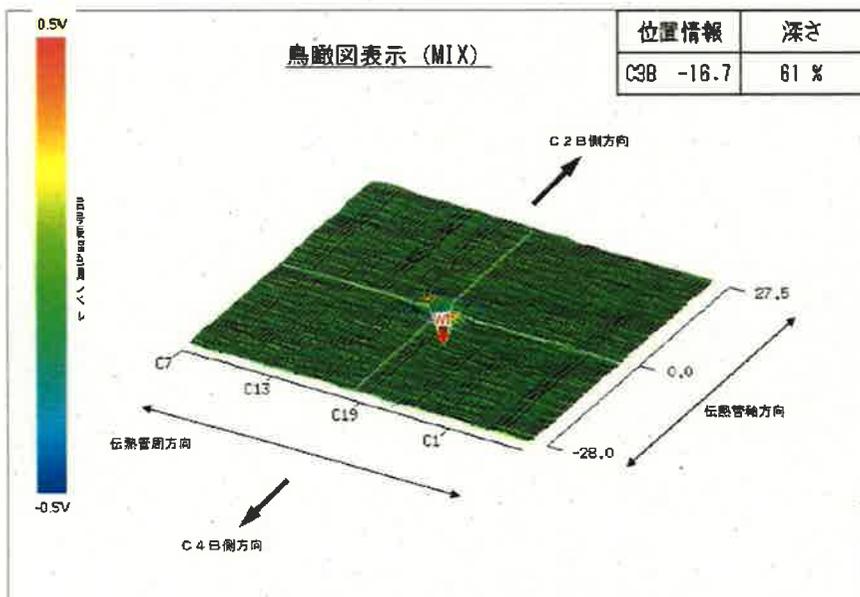
当該管リサージュ表示 (A-SG X85-Y2)

インテリジェント ECT の信号の特徴と今回の当該信号を比較したところ、今回の当該信号は 400kHz および MIX の位相角で Y 方向の外周方向向きずの特徴を示している。そのため、伝熱管内面 (1 次側) からの損傷ではないと考えられる。

校正用試験片の DENT 信号と今回の当該信号を比較したところ、DENT 信号は“全振幅を直線で結ぶと、位相角がほとんど 0° となる”という特徴を持っているが、今回の当該信号は位相角が 91° 方向を示しており、DENT 信号の特徴を持たず外周方向向きずの特徴を持っていると言える。そのため、DENT 信号のような局所変形ではないと考えられる。

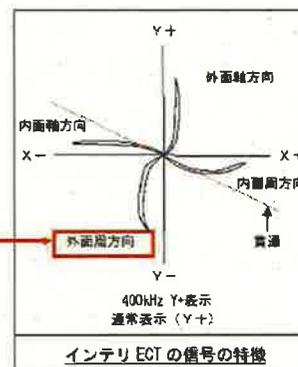
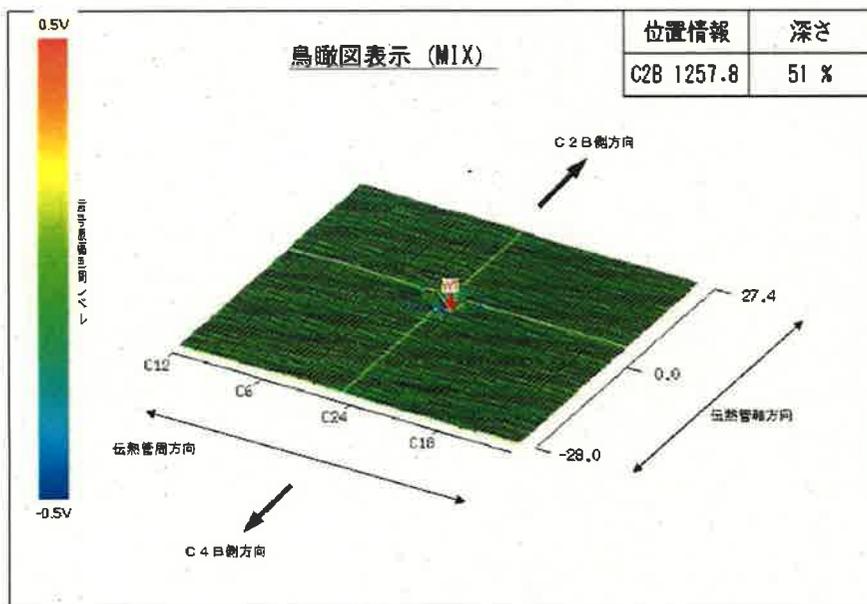
当該管リサーチ表示 (B-SG X92-Y8)

インテリ ECT の信号の特徴と今回の当該信号を比較したところ、今回の当該信号は 400kHz および MIX の位相角で Y- 方向の外周周方向きずの特徴を示している。そのため、伝熱管内面 (1 次側) からの損傷ではないと考えられる。

校正用試験片の DENT 信号と今回の当該信号を比較したところ、DENT 信号は“全振幅を直線で結ぶと、位相角がほとんど 0° となる”という特徴を持っているが、今回の当該信号は位相角が 81° 方向を示しており、DENT 信号の特徴を持たず外周周方向きずの特徴を持っていると言える。そのため、DENT 信号のような局所変形ではないと考えられる。

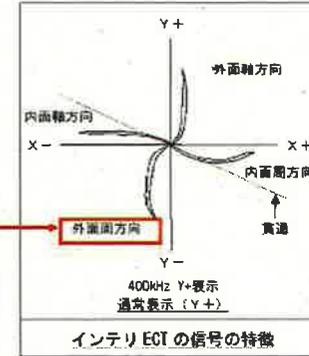
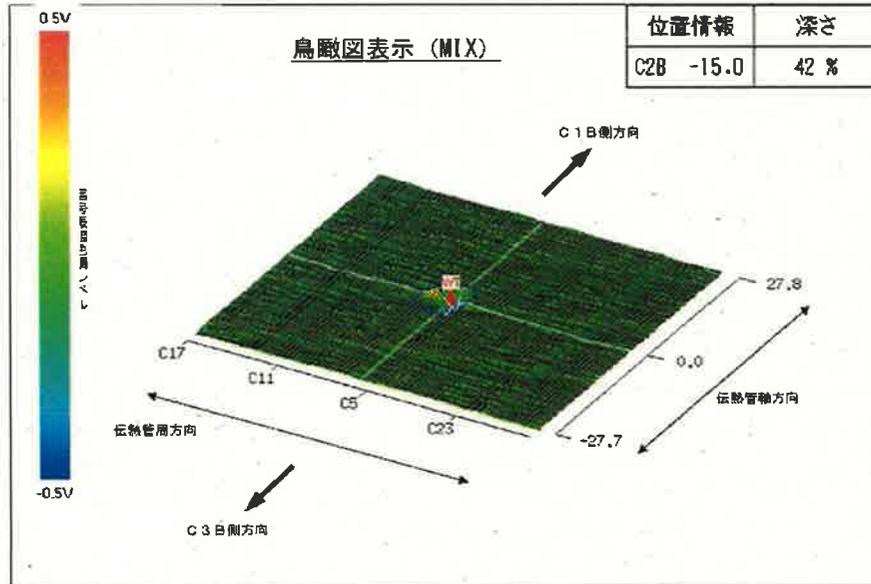
当該管リサージュ表示 (C-SG X91-Y4)

インテリジェント ECT の信号の特徴と今回の当該信号を比較したところ、今回の当該信号は 400kHz および MIX の位相角で Y 方向の外面周方向きずの特徴を示している。そのため、伝熱管内面 (1 次側) からの損傷ではないと考えられる。

校正用試験片の DENT 信号と今回の当該信号を比較したところ、DENT 信号は“全振幅を直線で結ぶと、位相角がほとんど 0° となる”という特徴を持っているが、今回の当該信号は位相角が 71° 方向を示しており、DENT 信号の特徴を持たず外面周方向きずの特徴を持っていると言える。そのため、DENT 信号のような局所変形ではないと考えられる。

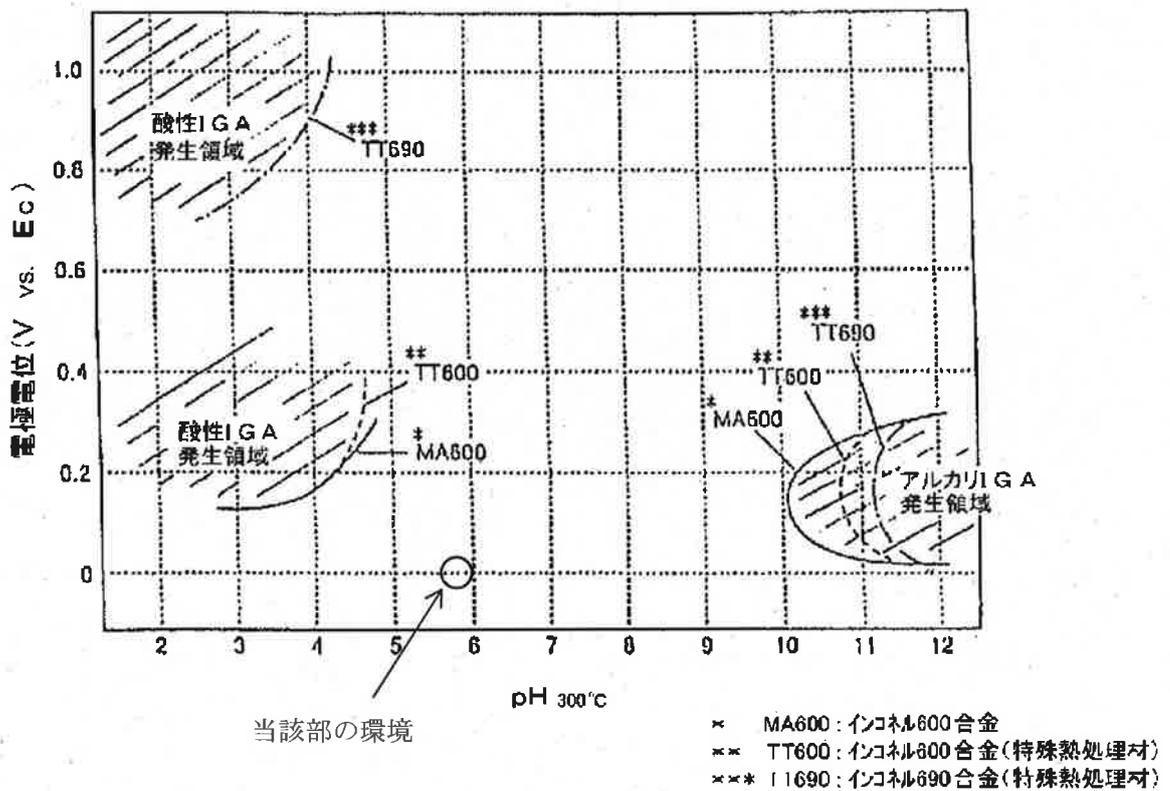
図 粒界腐食割れの発生領域

高浜4号機SGの至近サイクルについて、通常運転中のSG器内水質(バルク水の水質)を用いたクレビス部pH計算の結果、クレビス部でのpHは平均5.8と、高温での中性点(pH:5.5)近傍の値であった。

TT600合金の粒界腐食割れ(IGA)の感受性領域を下図に示すが、IGAが発生する環境になく、IGA発生の可能性はないものと考えられる。

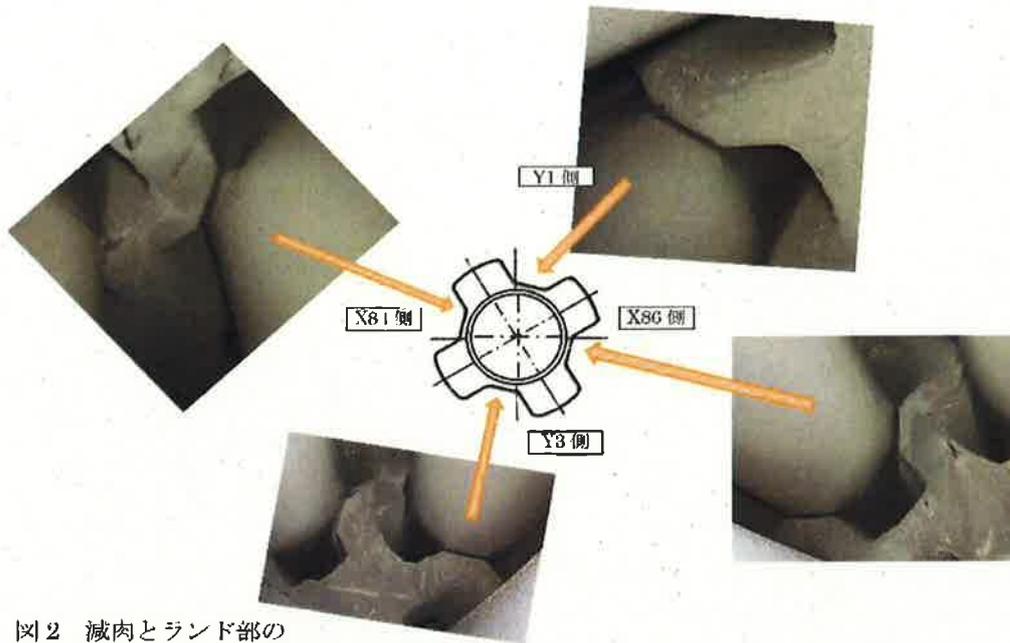
図2 減肉とランド部の位置関係(A-SG X85-Y2)

管支持板との接触により摩耗減肉が発生したのであれば、4ヶ所の管支持板ランド部に減肉が生じることになるが、ECT結果から周方向に1ヶ所にしか減肉指示が確認されていないことから、管支持板との接触・摩耗によって発生した減肉ではないと考えられる。

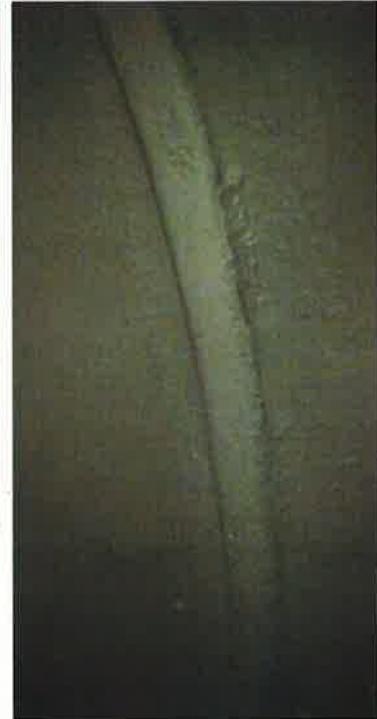
目視点検の結果、給水内管内部全周にわたり裏当金が脱落せずに設置されている様子が確認できた。また、隅肉溶接も剥離等がない様子が確認できた。（代表：B-SG）

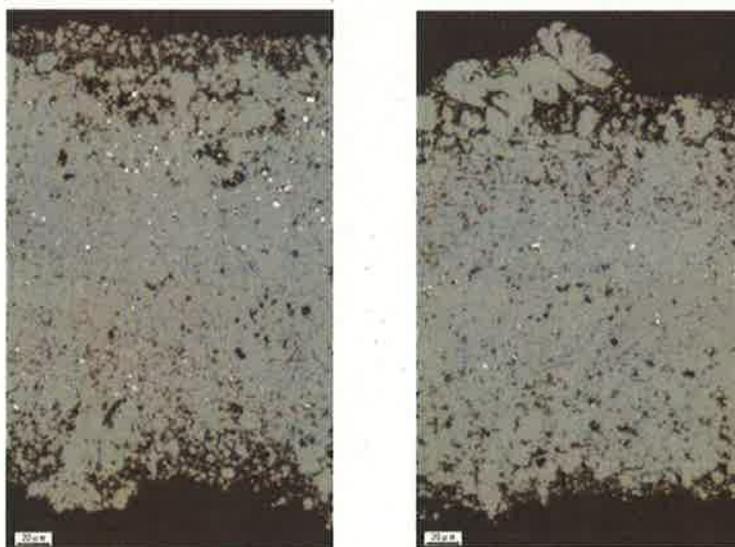
図１ 高浜４号機C-SGから採取した伝熱管外表面スラッジの断面観察例

伝熱管表面のスケールはマグネタイト粒子の付着がベースとなって形成されるため、スケール内には必ず空隙が生じる（図１参照）。そのため、スケール自体は脆いものであり、伝熱管との相互作用を考えた際にも、スケール内の構造上脆弱な箇所を起点として破壊が進展し、伝熱管に有意な損傷を与えることは考えがたい。

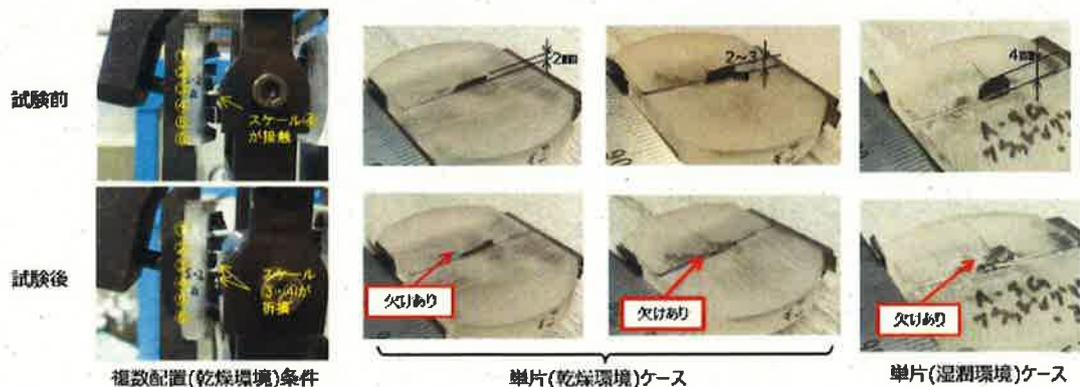
図4 試験結果

全てのケースにおいてスケールの破損を確認するとともに、伝熱管の明らかな減肉は認められなかった。また、乾湿条件は試験に影響せず、押付力は10N以上でスケールが破損しやすいことが分かった。従って、本試験ではより低荷重条件での試験を実施することとした。

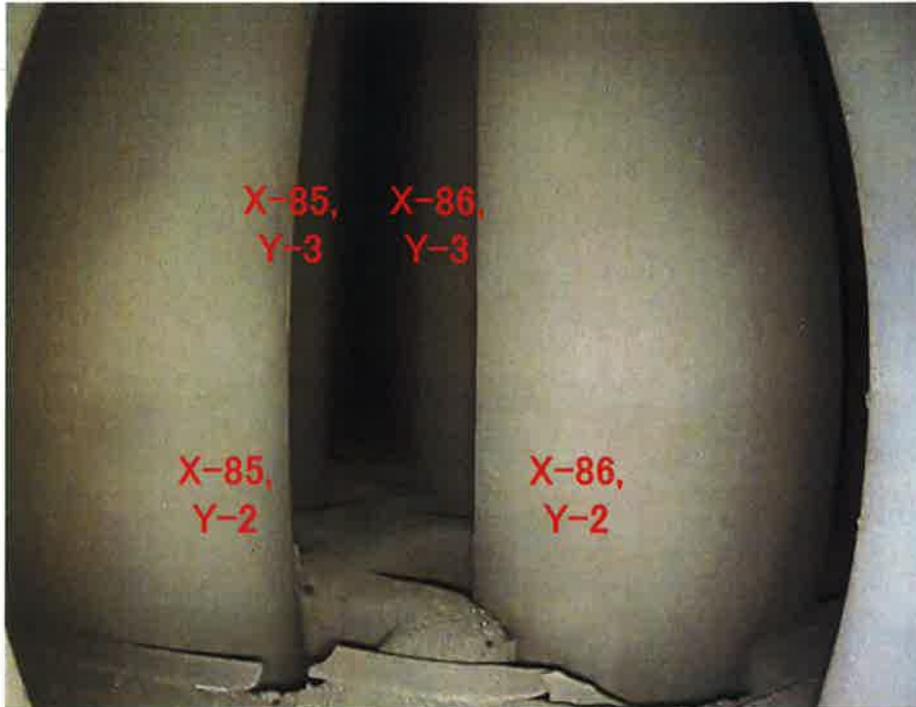
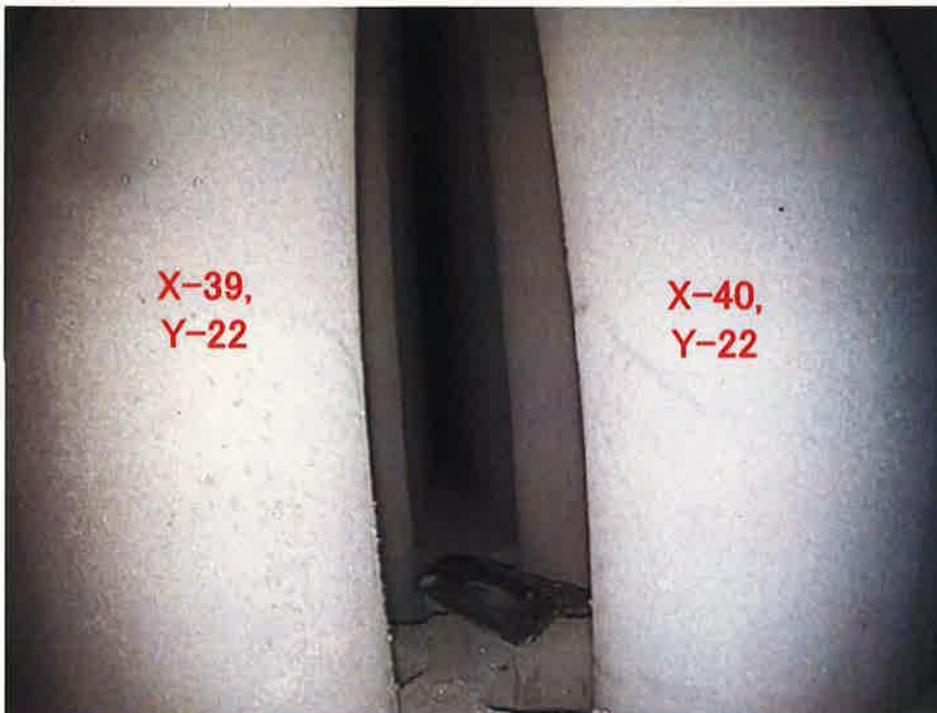
## A-蒸気発生器 #1B管支持板上写真

- ・減肉指示が認められた箇所について、カメラによる目視確認を行った結果、機械的な影響によるものと考えられる減肉を確認した。
- ・SG器内の管板、流量分配板、第一および第二管支持板の上面の全ての範囲並びに第二および第三管支持板の下面の減肉指示が確認された伝熱管周辺部の点検を実施した。その結果、伝熱管から剥離したスケール（以下、スラッジという。）がSG器内の各所に確認されたほか、A-SGの第一管支持板上(X39-40,Y22-23)に、重さ約1g、長さ約20mm×幅約10mm×板厚約0.6mmの扇形に湾曲した長方形型の金属片が確認された。金属片発見位置は、減肉が確認された位置（第三管支持板の下面

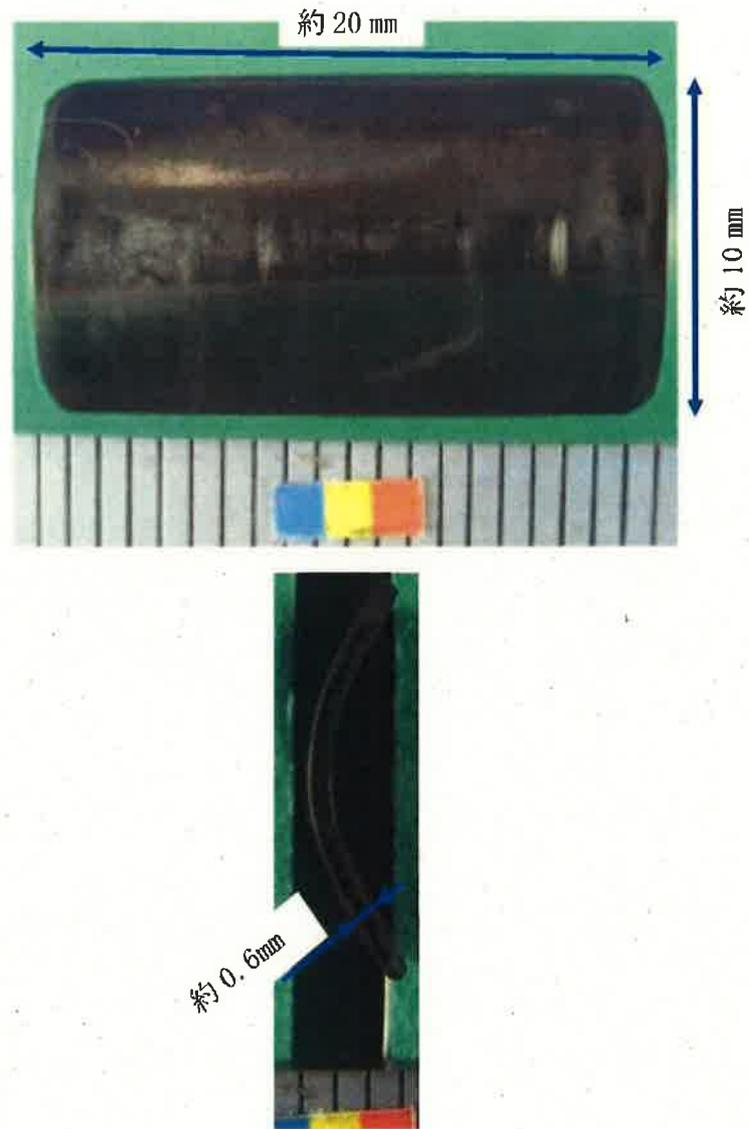
## 金属片のサイズ

重さ約1g、長さ約20mm×幅約10mm×板厚約0.6mm

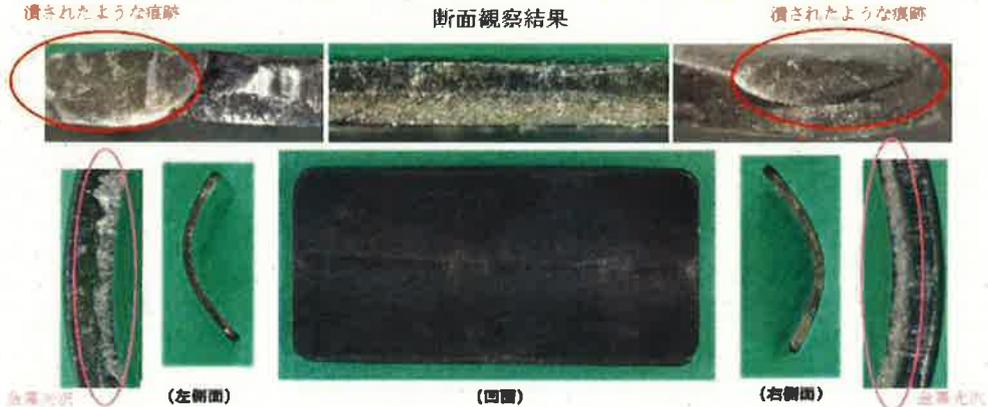
・金属片の左右の側面には、延性破面による金属光沢（摩耗痕ではない）を確認。角部に潰されたような痕跡があり。

・金属片の側面及び四つ角部には、伝熱管との接触と判断できる有意な痕は確認されず潰されたような痕跡

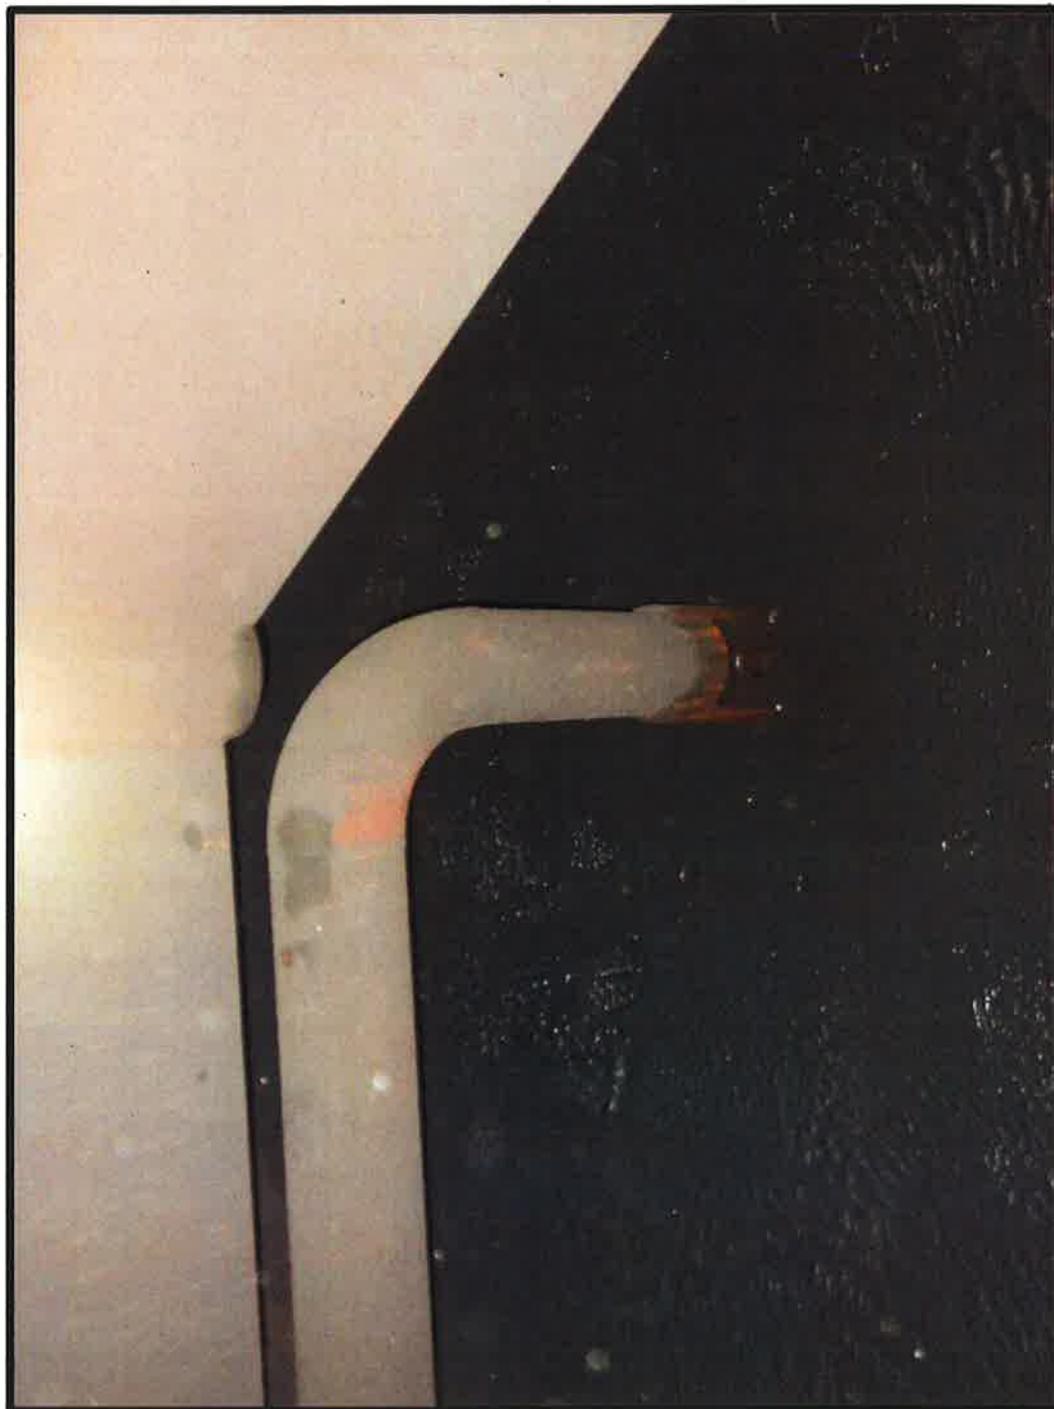
## ①SGブローダーダウンタンク（異物なし）

⇒残留異物が滞留する可能性がある機器について開放点検を実施した結果、異物は確認されなかった。

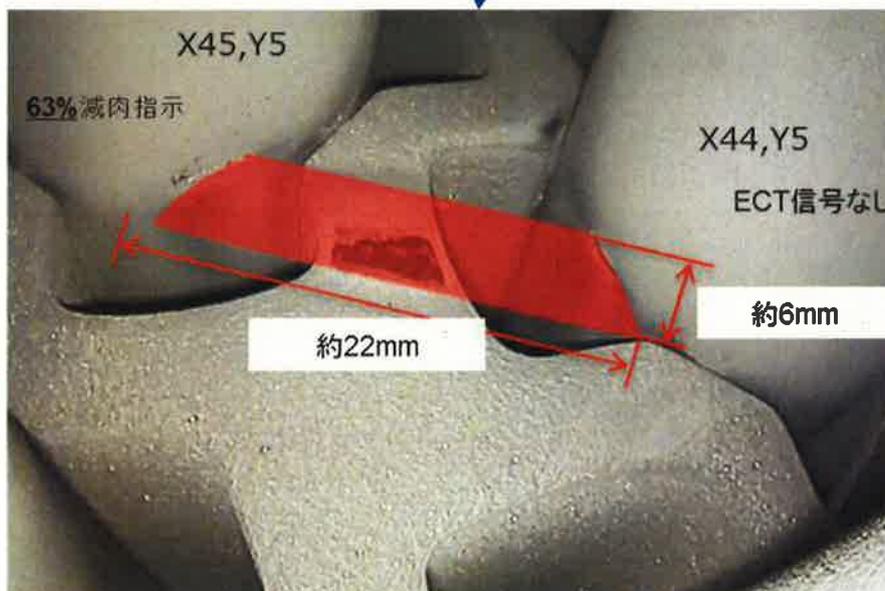
図 異物の推定形状 (C-SG 第二管支持板 (X45, Y5))

長さ：約22 mm、幅：約6 mm、厚さ：約1 mm以下

C-SGの第二管支持板(X45, Y5)で認められた減肉を生じさせた異物の形状を下図のとおり推定した。

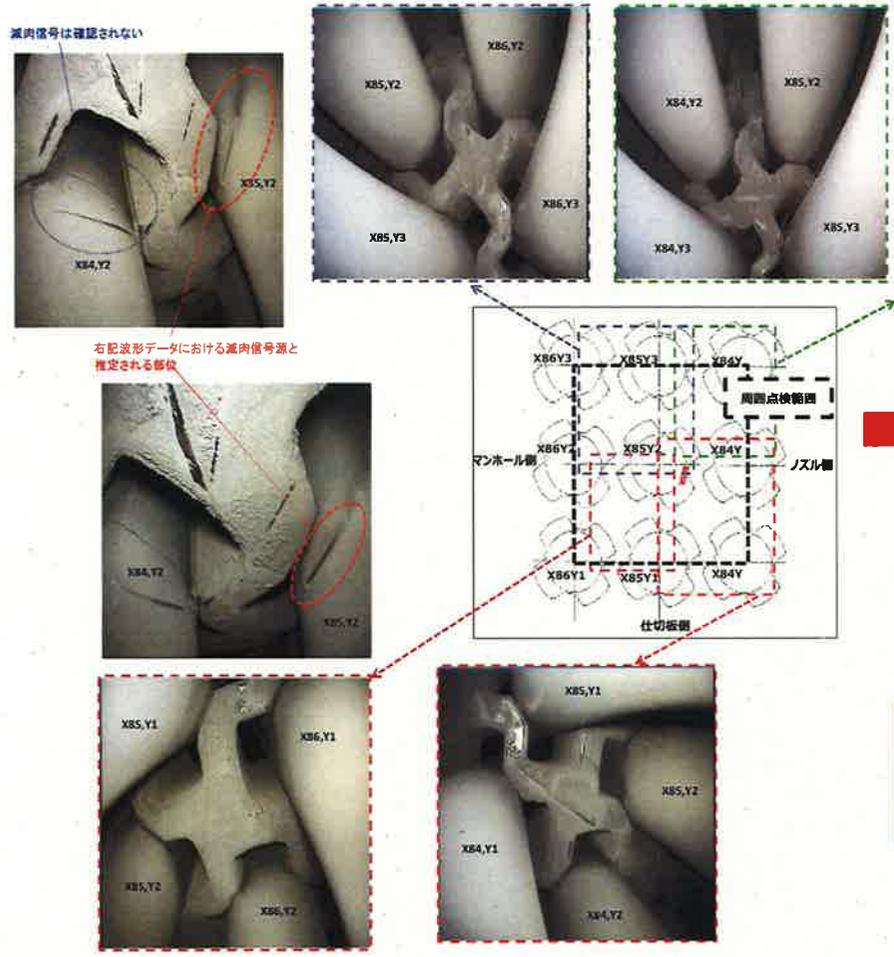
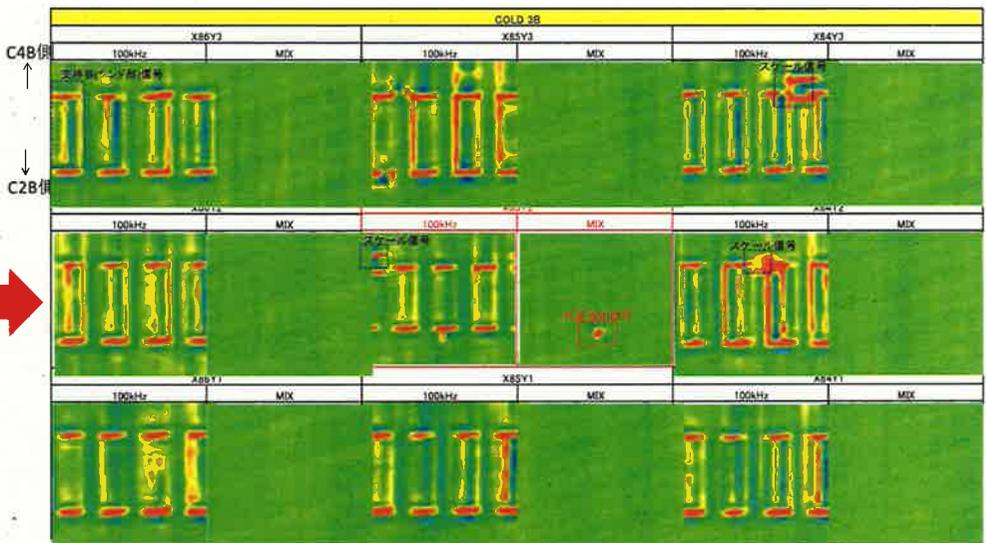
隣接伝熱管の健全性 (A-SG Cold側3B管支持板下面 伝熱管 X85, Y2)

波形上の評価  
 ・外面減肉信号は、X85Y2にのみ認められる。(MIXで消失しない信号がある)  
 ・その他のアドレスでは、支持板(ランド部)信号並びに付着物信号のみが認められ、MIXでは信号が消失している。

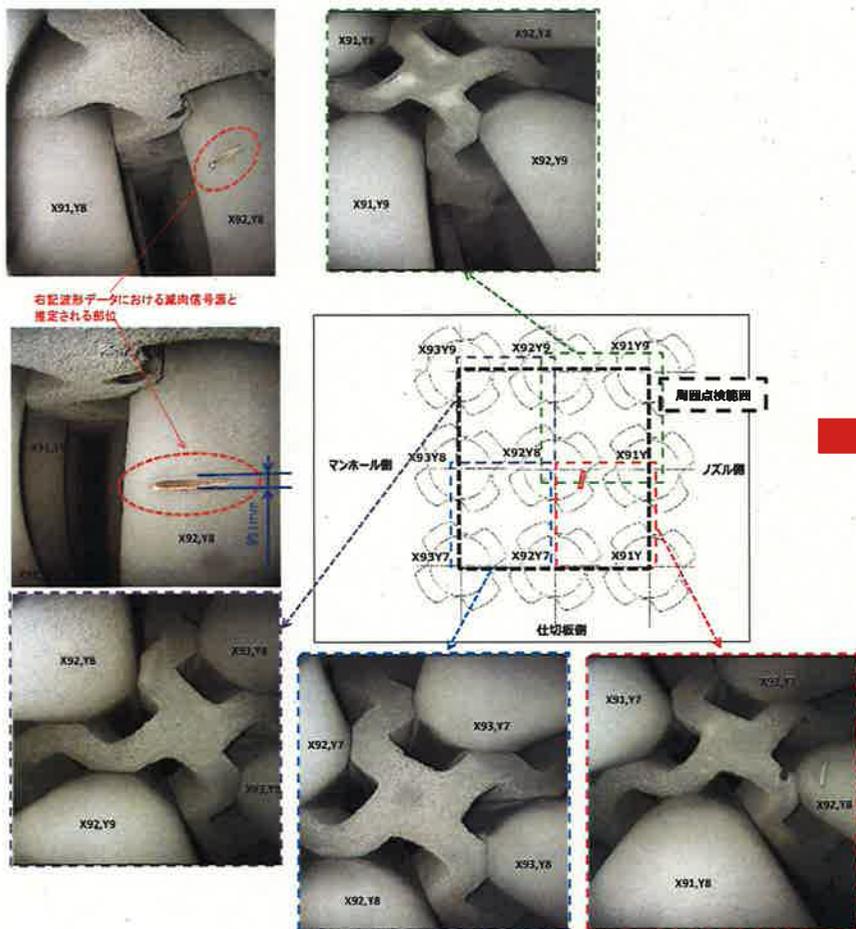
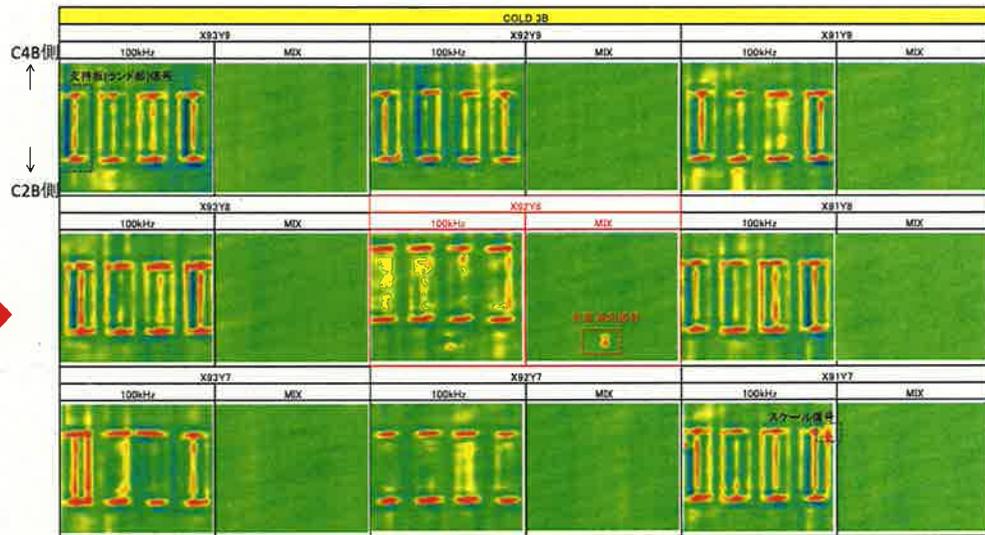
隣接伝熱管の健全性 (B-SG Cold側3B管支持板下面 伝熱管X92, Y8)

波形上の評価  
 ・外面減肉信号は、X92Y8にのみ認められる。(MIXで消失しない信号がある)  
 ・その他のアドレスでは、支持板(ランド部)信号並びに付着物信号のみが認められ、MIXでは信号が消失している。

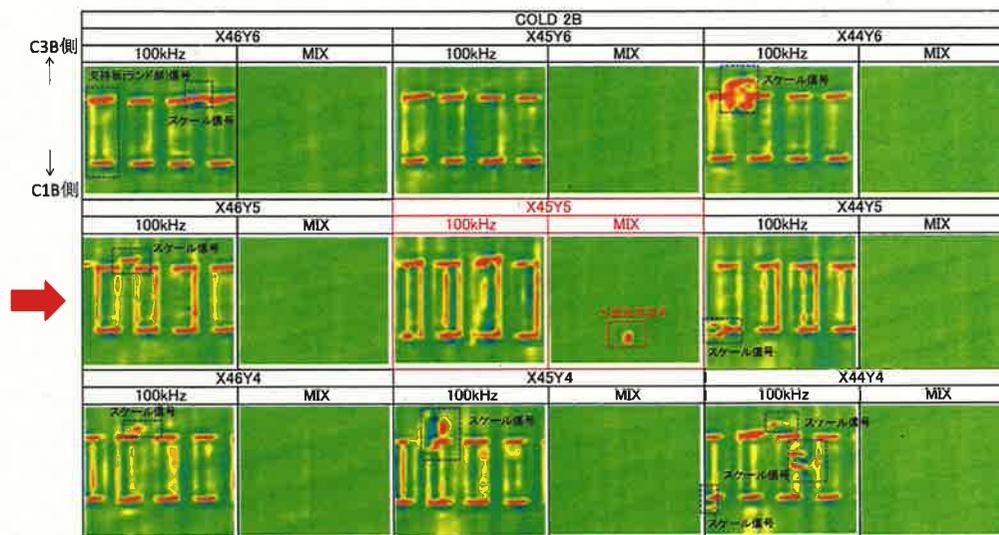
隣接伝熱管の健全性 (C-SG Cold側2B管支持板下面 伝熱管 X45, Y5)

- ・外面減肉信号は、X45Y5にのみ認められる(MIXで消失しない信号がある)
- ・その他のアドレスでは、支持板(ランド部)信号並びに付着物信号のみが認められ、MIXでは信号が消失している。

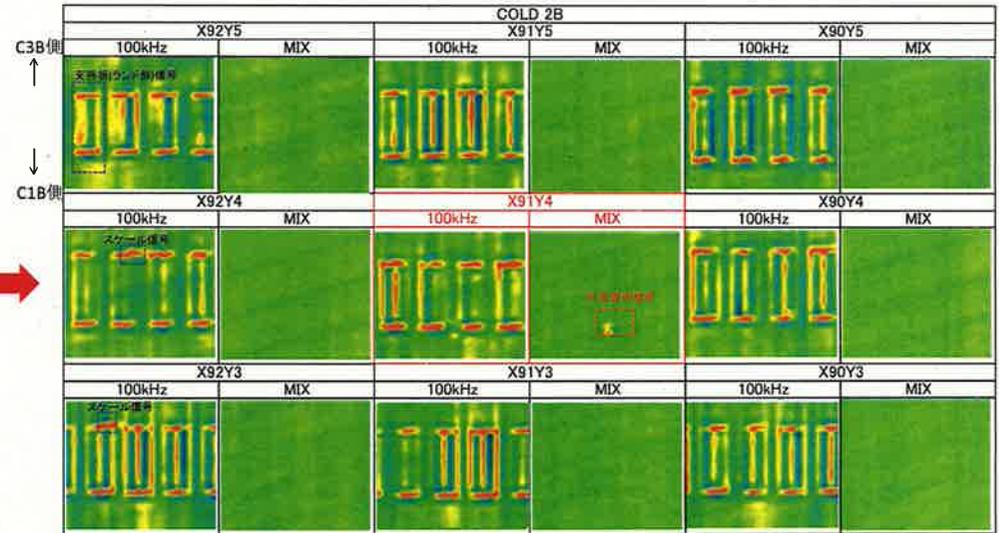
- ・外面減肉信号は、X91Y4にのみ認められる。(MIXで消失しない信号がある)
- ・その他のアドレスでは、支持板(ランド部)信号並びに付着物信号のみが認められ、MIXでは信号が消失している。

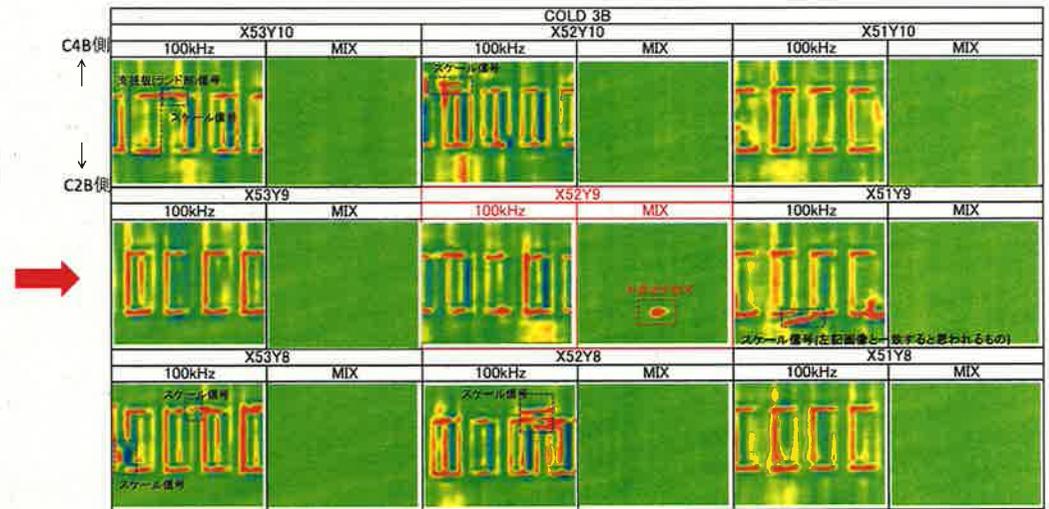
- ・外面減肉信号は、X52Y9にのみ認められる。(MIXで消失しない信号がある)
- ・X51Y9のスケール接触部とスケール信号が一致すると推定される。(ただしインテリJECTでは周方向の絶対位置は特定できない)
- ・その他のアドレスでは、支持板(ランド部)信号並びに付着物信号のみが認められ、MIXでは信号が消失している。
