3号機燃料取扱設備の状況について

2019年11月18日

東京電力ホールディングス株式会社

1. 燃料取扱設備の状況について

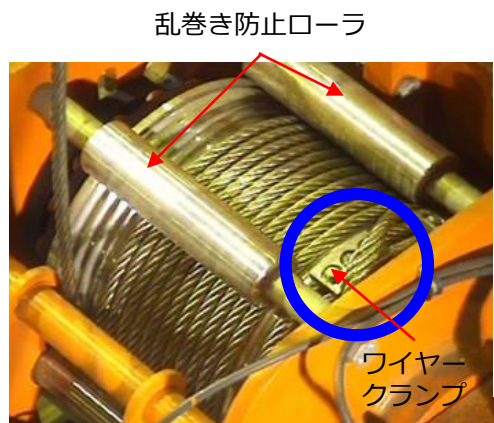
○部拡大
マストホイストドラム部

- 10月18日 燃料取扱機マストを操作していたところ、マストホイスト2のマスト昇降用ワイヤロープに乱巻きが発生し、一部が潰れていることを確認した。
- 点検に伴うマストのツール取外・取付作業において、接続確認のためにマストが着座した後も引き続き巻下げ操作を実施していたことを荷重計等のログにて確認した。

- ✓ マストの過剰な巻下げによりワイヤロープが緩み、乱巻が発生。
- ✓ ワイヤロープに乱巻きが発生した状態で巻き上げ操作を行ったことにより、乱巻き防止ローラの支柱にワイヤロープが挟まった。

- ✓ ワイヤロープの交換を準備中
- ✓ 乱巻き発生の再発防止対策を検討中

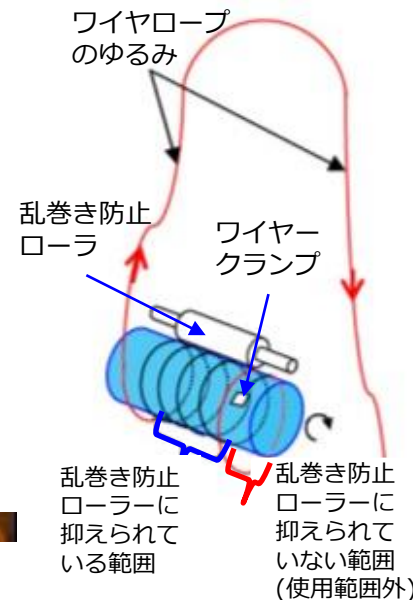
発生メカニズム

- ① 過剰な巻下げ
↓
- ② ワイヤロープにゆるみ発生
↓
- ③ ロープがローラに抑えられている範囲は、ドラム回転時にワイヤロープが滑り（空回り）する。
↓
- ④ ローラに抑えられていない範囲は、ドラム回転時にワイヤロープにゆるみが発生する。
