換気空調設備フィルタの損傷について(案)

志賀原子力発電所2号機 原子炉棟・タービン建屋換気空調設備排気処理装置における中性能フィルタの損傷事象について

浜岡原子力発電所3, 5号機換気空調系フィルタ（バグフィルタ）の損傷事象について

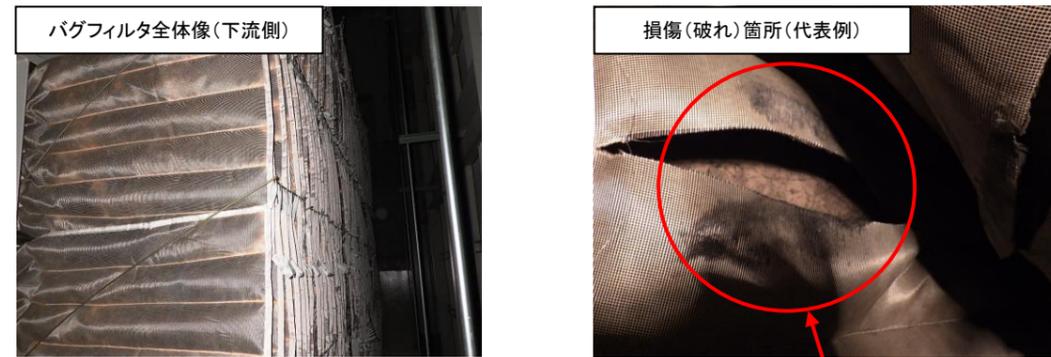
図1 バグフィルタ損傷状況写真(代表例:浜岡5号機原子炉室排気バグフィルタ(A))

バグフィルタが損傷した直接的な原因は、使用に伴うフィルタ同士の接触により、ろ材（ガラス繊維）が擦れ、損傷（破れ）に至ったものと推定している。

今回の事象を受け、一定量のバグフィルタに損傷が認められたことから、原子炉室排気バグフィルタ及びタービン建屋排気バグフィルタについて、差圧管理に加え、定期的にバグフィルタの外観点検を実施するよう、保全内容を見直すこととした。
