# 1, 2号機及び3, 4号機ベント配管の汚染に関する論点

## 1, 2号機及び3, 4号機ベント配管の汚染に関する論点について

# 耐圧強化ベントラインの概要図

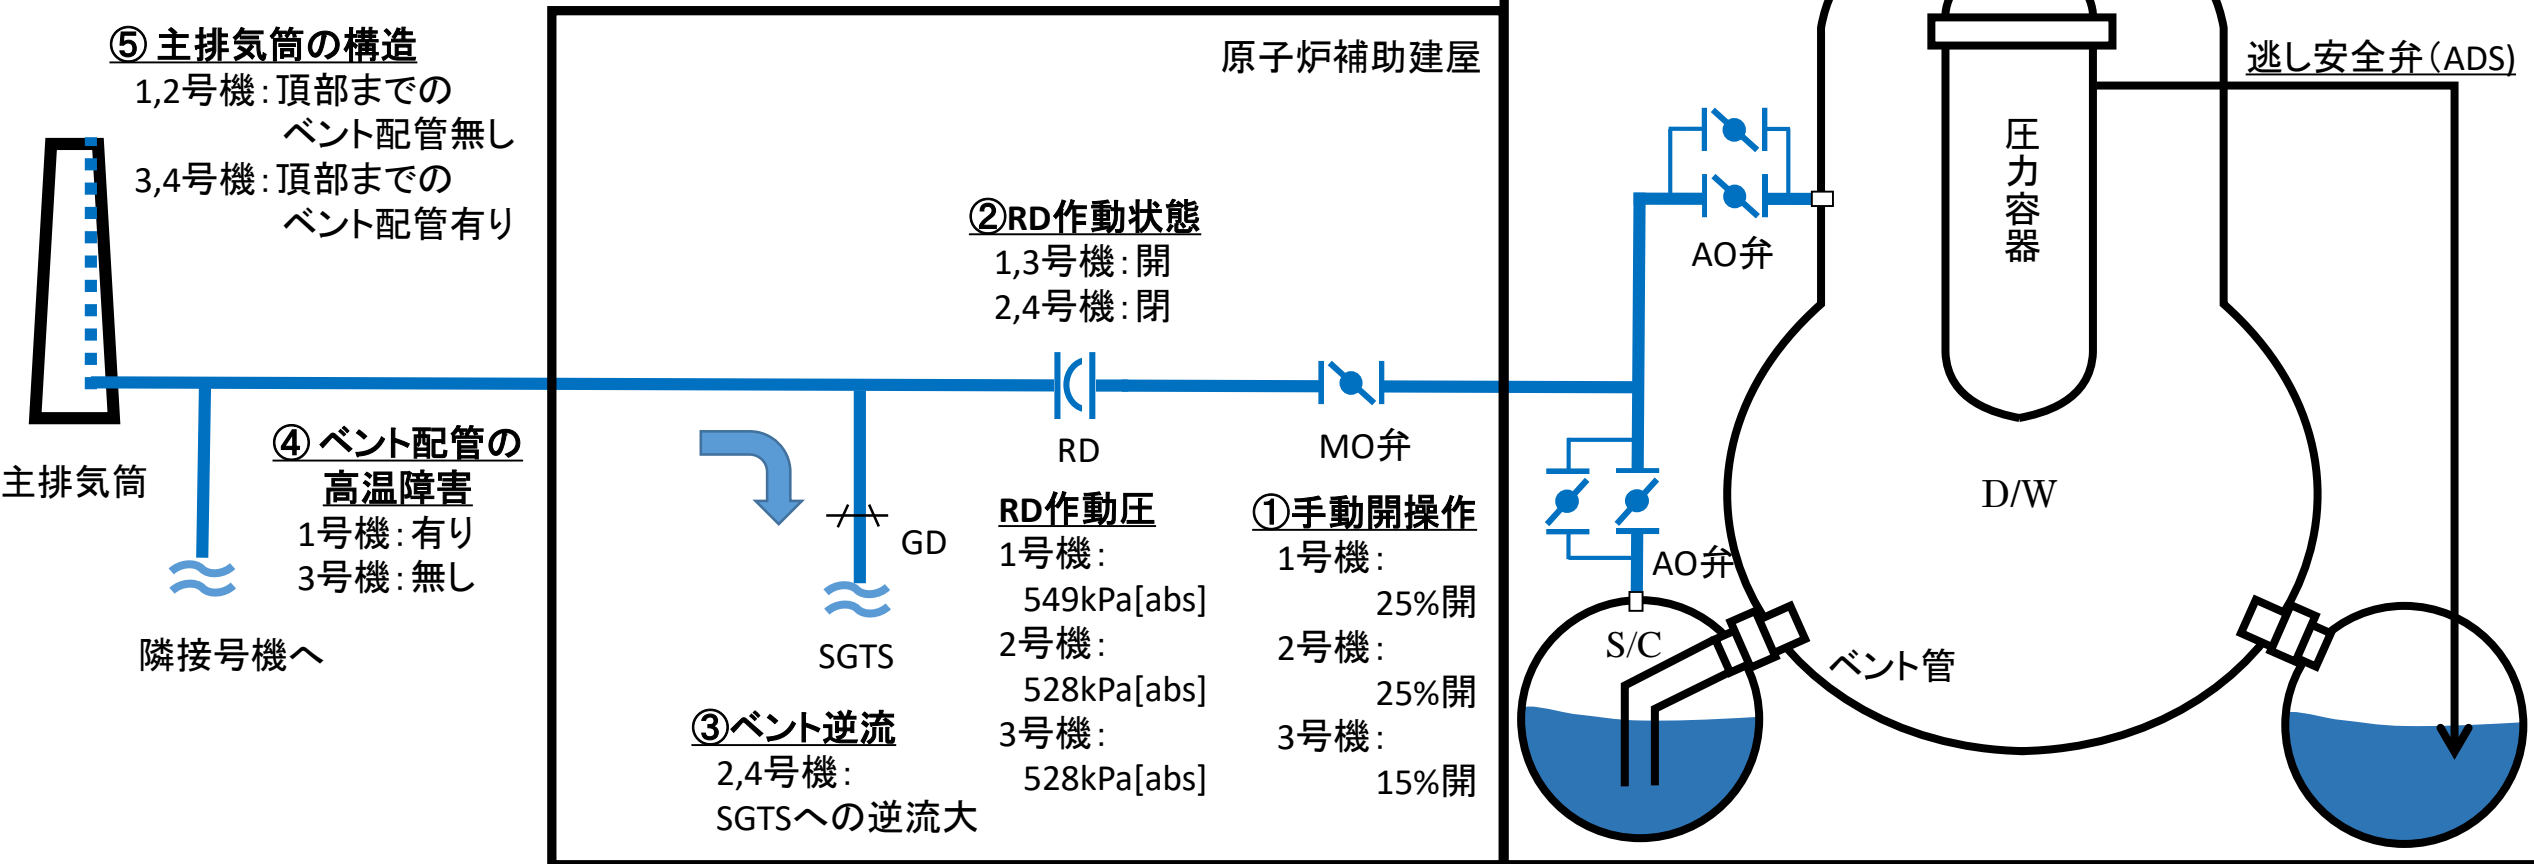
➤ 1, 2号機と3, 4号機の汚染の相違は、基本的にはベント時の格納容器内雰囲気中の放射性物質のCs濃度と排出総量の差に依存している。この差を、SCの気相部におけるCs濃度の差と関連付ける意見もあるが、少なくとも格納容器の圧力低下のレベルからすると格納容器DWの雰囲気がベントガスの主成分と考えることが妥当であるとする。

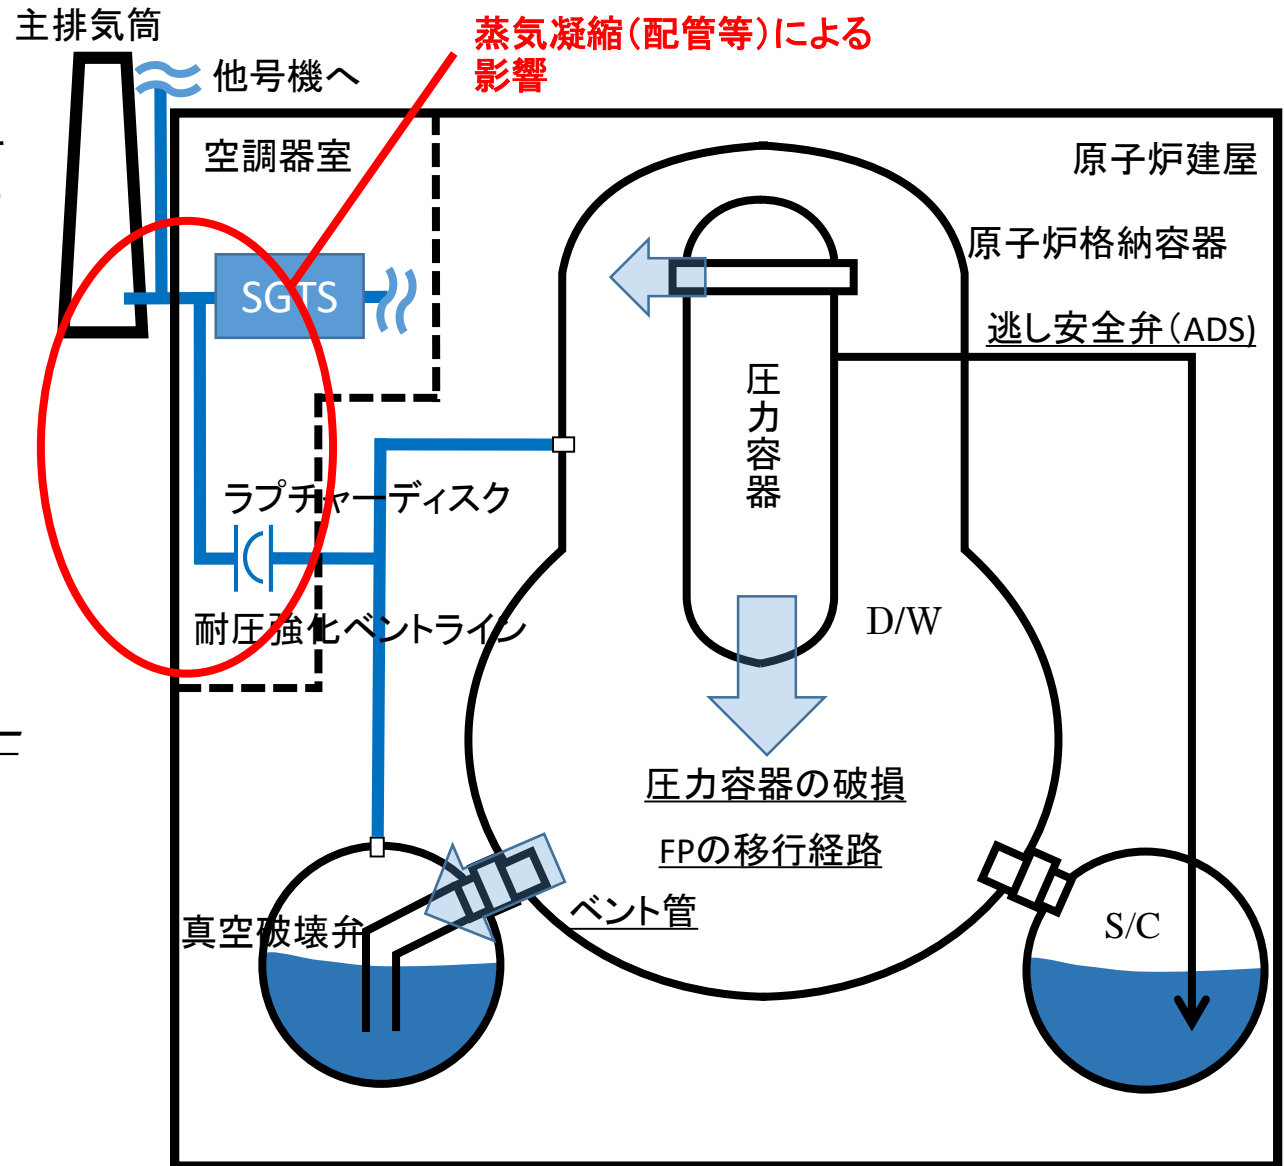
# 1. 配管等における蒸気凝縮の影響

➤ ベント時の排気は非常に水蒸気濃度の高い排気となっていると考えられるため、水蒸気の凝縮がCsの配管への付着に大きく影響していると考えられる。

- 1号機は、炉注水が行われなかったため、蒸気発生量は比較的低い状態でベントが実施された可能性が高い。
- 3号機は、1号機よりも長時間のRCIC及びHPCIの運転により、S/Cの温度が上昇し、ベント実施時には減圧沸騰した可能性が高い。

➡ ベント時の排気系の汚染程度を算出するシミュレーションと観測結果との比較検討を実施予定。

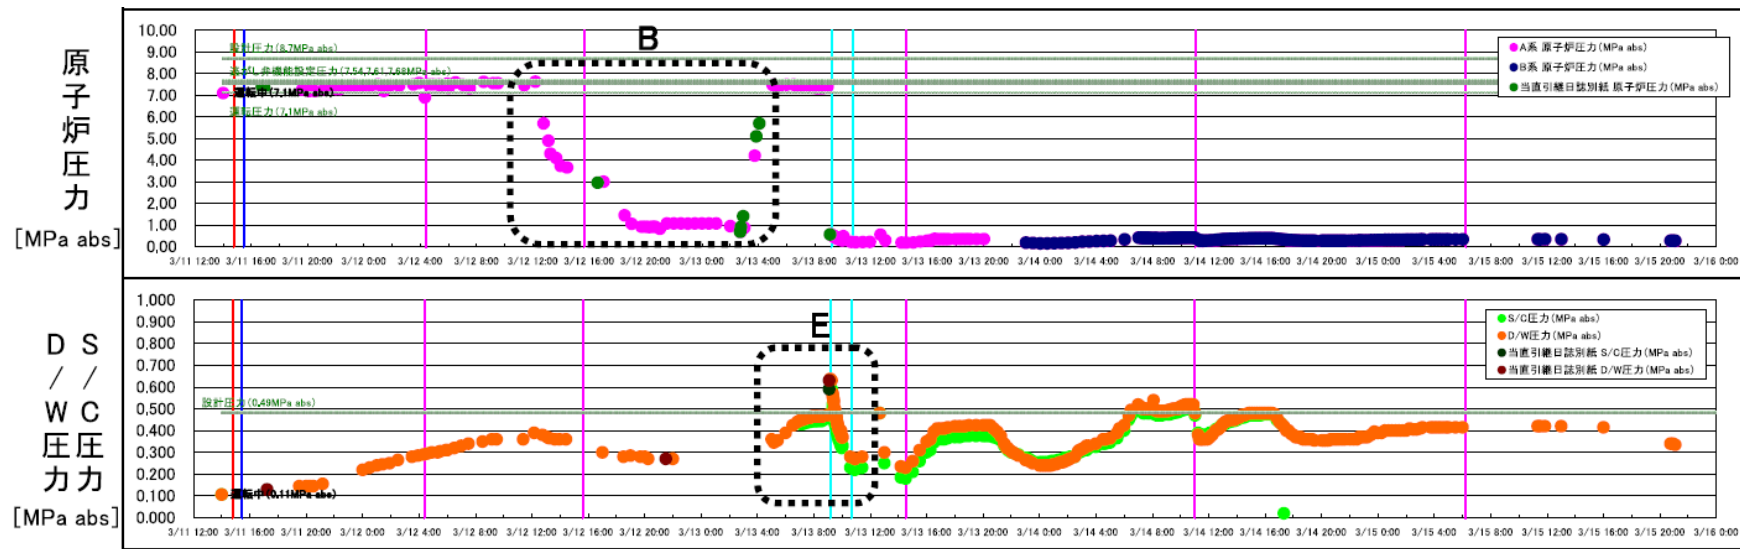
### 3号機におけるベント等による圧力制御について

- 3号機の圧力を下げるためのベントについて着目すると、東京電力は3月13日午前9時過ぎと12時頃の2回のベントが成功していると判断している。また、東京電力の解析では、炉心損傷は3月13日午前5時過ぎであるのに対して、原子炉容器下部ヘッドの損傷は3月14日午前7時過ぎであり、ベントや注水ができていないにもかかわらず、かなりの長期間状態が維持されていることになる。この流れなのかで、東京電力のレポート※2ではMPの挙動に基づいて「格納容器外部へ出た放射性物質がほとんど無い」、また、レポート※1では、「3月20日までは格納容器ベントで圧力が制御できており、」とする結論にはベントが成功していない事実からも整合の取れた説明、議論が必要である。この解釈について東京電力から説明を受けたい。

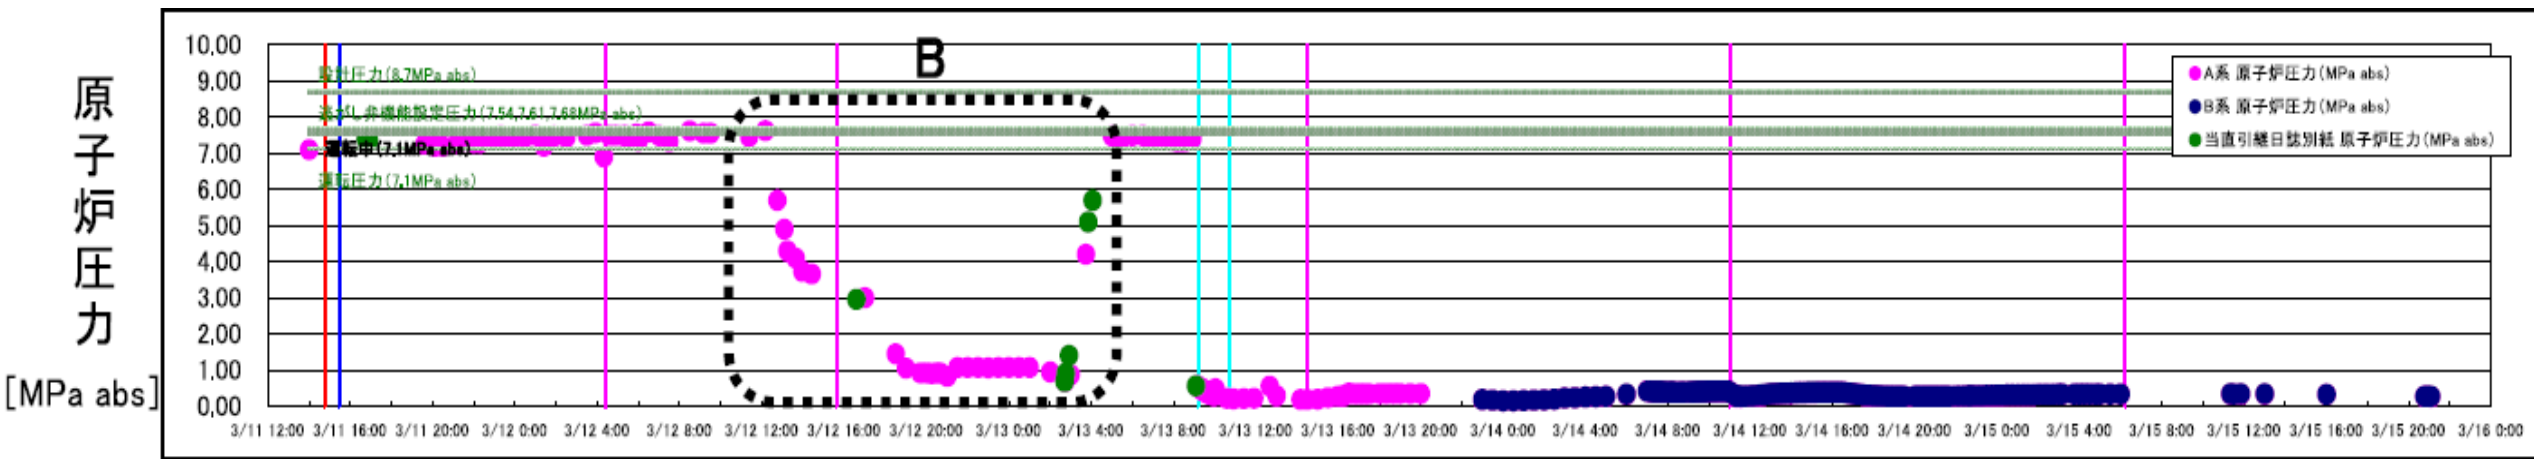
➤ 3号機における13日午前9時頃の原子炉容器の急速な圧力低下の原因についての分析

東京電力: 急速な減圧はインターロックによるADS起動により発生した。

米国サンディア国立研究所: 急速な減圧は、MSLのクリープであり、解析上、圧力容器の減圧を説明するイベントとしている。

上記については、東京電力・米国サンディアにおいてそれぞれの意見があるところ。

いずれにしても急速な減圧が生じた時点での炉心損傷の進行度やDW内のFP量などとも整合を図る必要がある。

この部分については、同報告を担当した研究者をNRAのアドバイザーとして任命しているため、年度内に来日の予定もあることからコメントをもらうこととしたい。

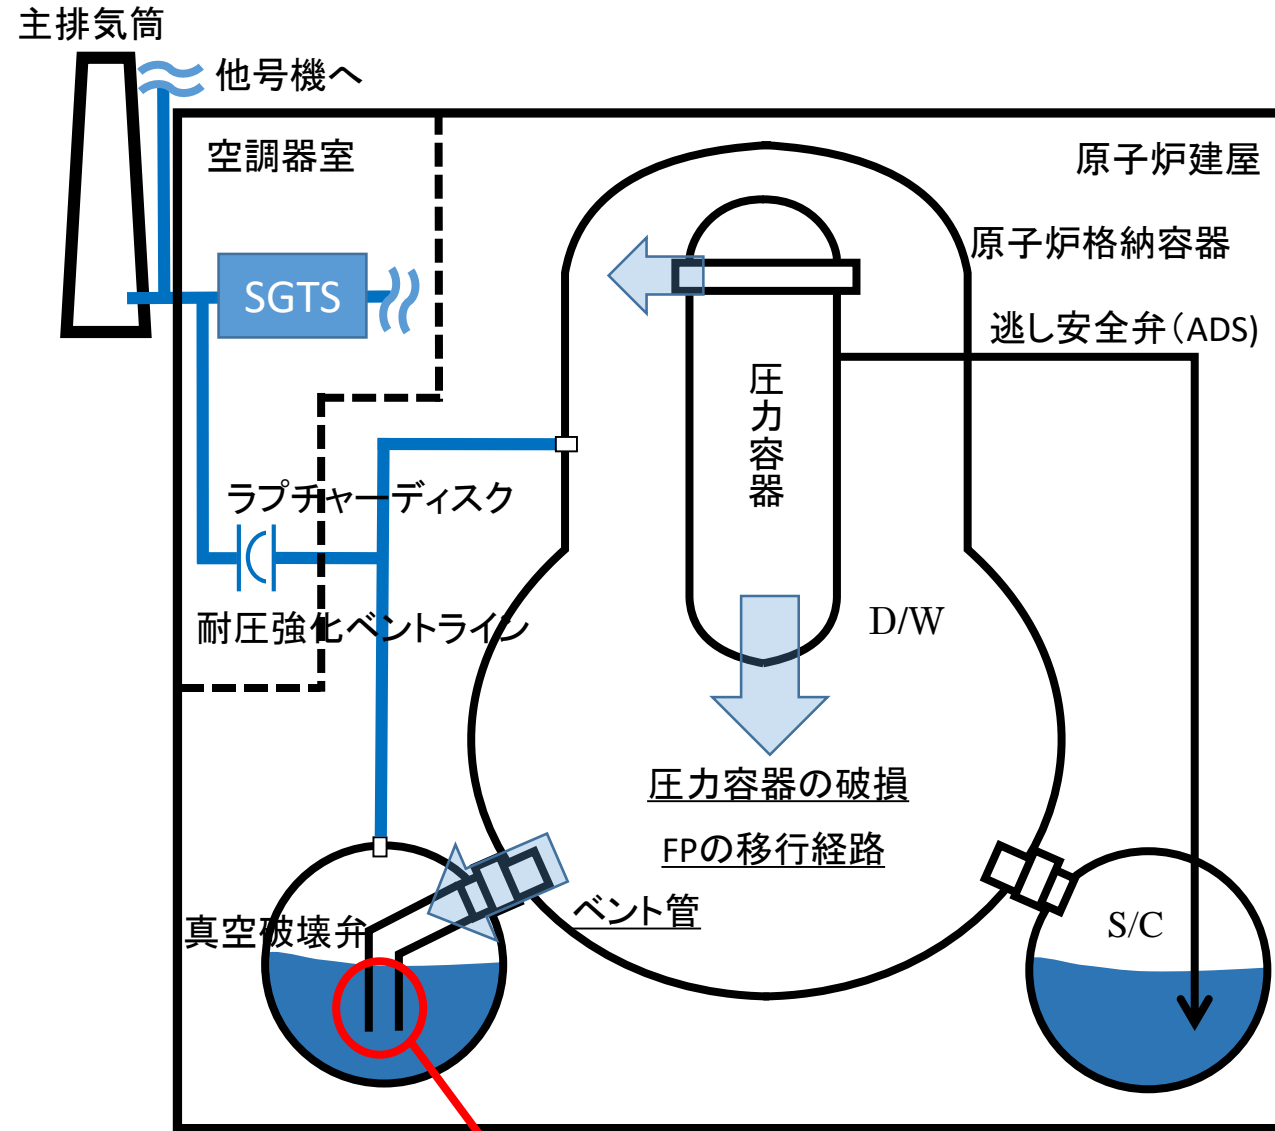
S/Cにおけるスクラビングによる影響

- S/C水のサブクール度や減圧沸騰の有無によるDF効果への影響はあるのか。

S/Cとベント管の位置関係をもとにしたスクラビングの実験結果[NRA基盤G研究成果(R1年)]によれば、S/CのDF効果は、大きな影響を受けない。

- スクラビングによるDF効果に関しては、いくつかの研究結果も存在する。  
○H5年度の電力共同研究の結果  
○ミラノ工科大での実験など

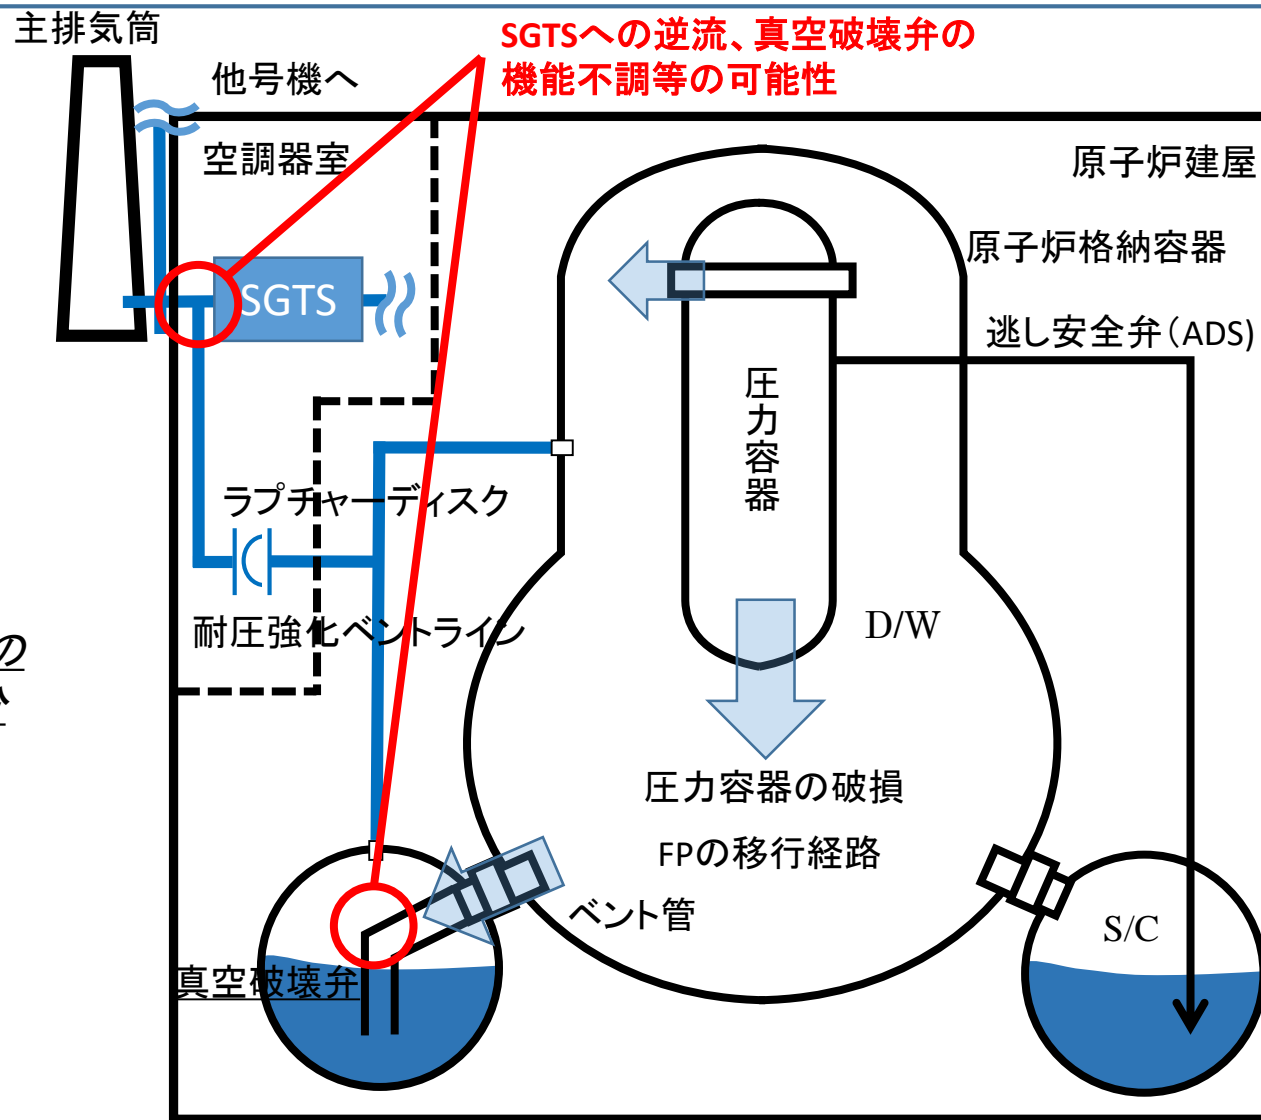
### 3. SGTSへの逆流、真空破壊弁の機能不調等の可能性

- 現場調査から、2号機及び3号機のSGTSフィルタに汚染程度の差と逆流の兆候が確認された。

2号機SGTSフィルタでは、非常に高い汚染を確認。  
また、2号機及び3号機のSGTSフィルタに逆流の兆候を確認(R/B側の汚染度よりも主排気筒側の汚染度が高い)。  
ただし、2号機と3号機でSGTSフィルタの汚染の程度には差がある。

現場調査結果から、ベント実施時には、SGTSラインのグラビティダンパの機能(逆流防止機能)は、不十分だと考えられる。

- 東京電力HDの1号機S/C内の汚染調査から、真空破壊弁周辺に高い汚染が確認される。

真空破壊弁の構造を踏まえ、その機能とD/W及びS/C圧力計指示値の整理が必要。
