添付資料 3-8

3号機格納容器からの漏えいと大量の蒸気放出について

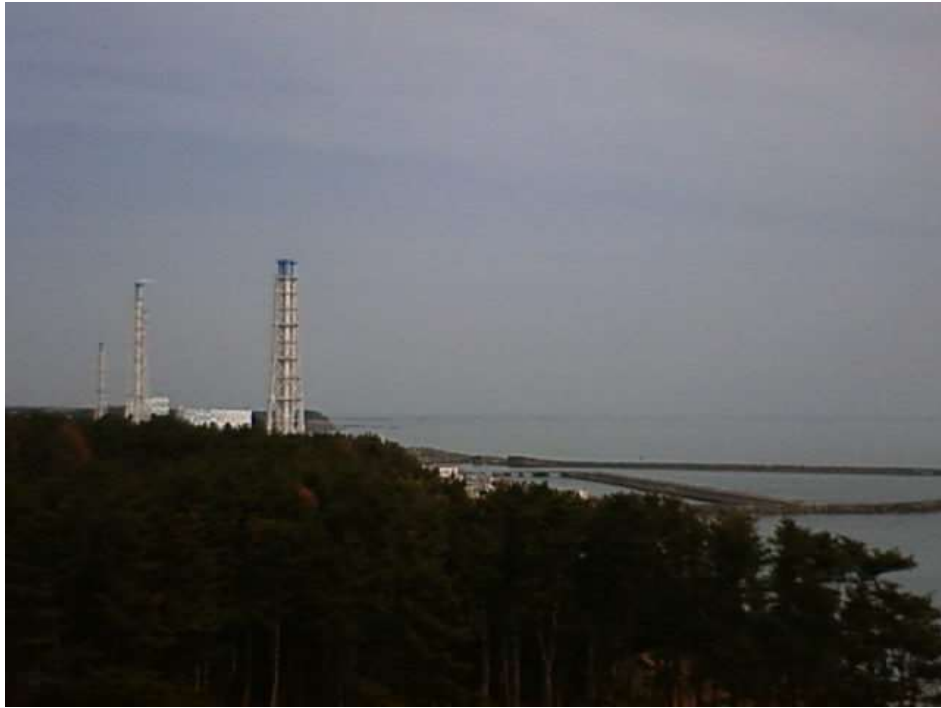
図2 福島第一原子力発電所ライブカメラの映像（撮影日 3月13日10時）
上：ライブカメラ映像全体 中： 3, 4号排気筒拡大図 下：原子炉建屋周辺拡大図

図2に3月13日10時00分の画像を示す。3号機は同日9時20分頃にベ

ントが成功したものと判断されているが、この画像はそれから約 40 分が経過した後の画像である。3, 4 号機排気筒部分の拡大図からもわかる通り、ベントにより水蒸気が放出されていることが確認できる。一方で、原子炉建屋部分に特異的な状況は観測されない。

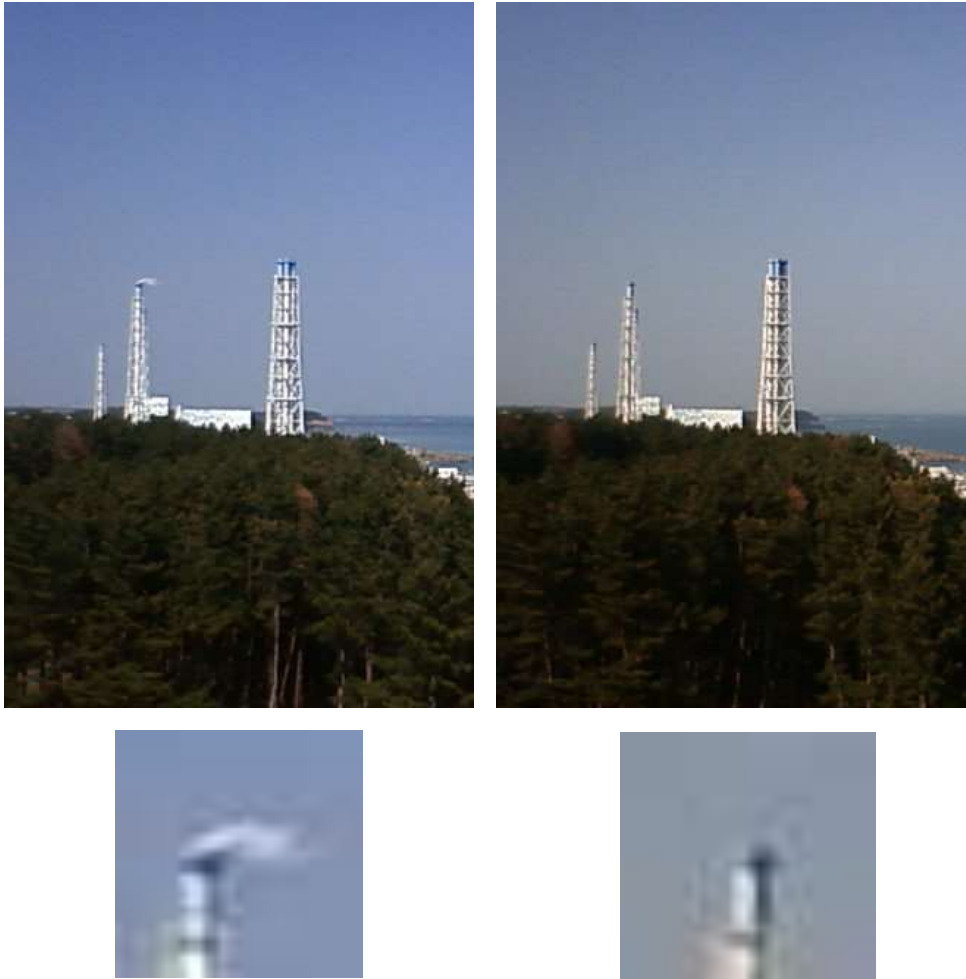
図3 福島第一原子力発電所ライブカメラの映像（抜粋）
（撮影日 左：3月13日13時 右：3月13日15時）
上：ライブカメラ映像（抜粋） 下：3,4号機排気筒拡大図

図3に3月13日13時00分および3月13日15時00分の画像を示す。記録上、11時17分にベント弁が閉まってしまったことを確認し、12時30分にベント弁開が確認されている（2回目のベント操作）ことから、13時00分のライブカメラ映像から確認できる水蒸気放出は、このベント操作が成功したことによるものと考えられる。15時00分のライブカメラ映像では明確な水蒸気放出は確認できない。

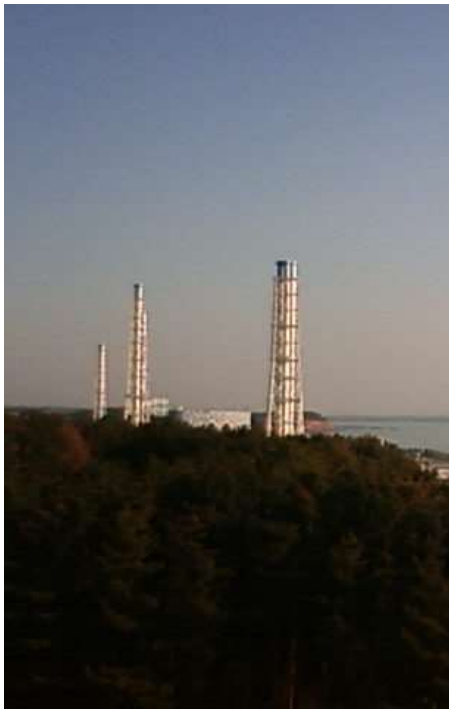
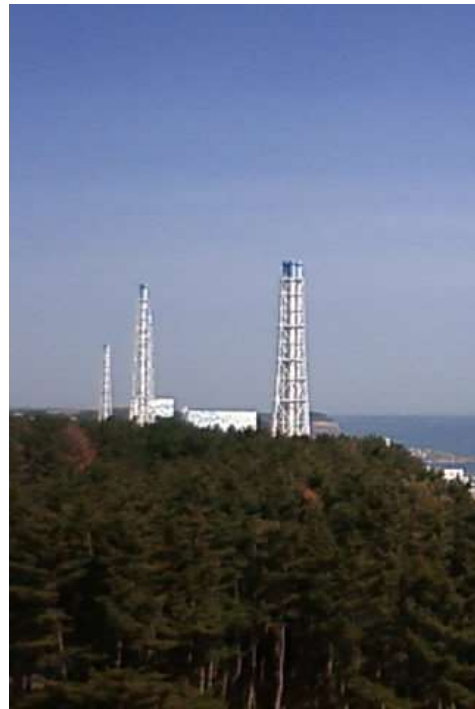
図4 福島第一原子力発電所ライブカメラの映像（抜粋）
（撮影日 左：3月14日7時 右：3月14日10時）
上：ライブカメラ映像（抜粋） 下：3,4号機排気筒拡大図

図4に3月14日7時00分および3月14日10時00分の画像を示す。記録上、6時10分にベント弁（小弁）の操作を完了（4回目のベント操作）しているが、いずれの時間帯にもライブカメラの映像からは明瞭な水蒸気放出は確認できない。ただし、小弁操作のため、蒸気流量が小さく、ライブカメラでの映像からは確認できなかった可能性は残る。

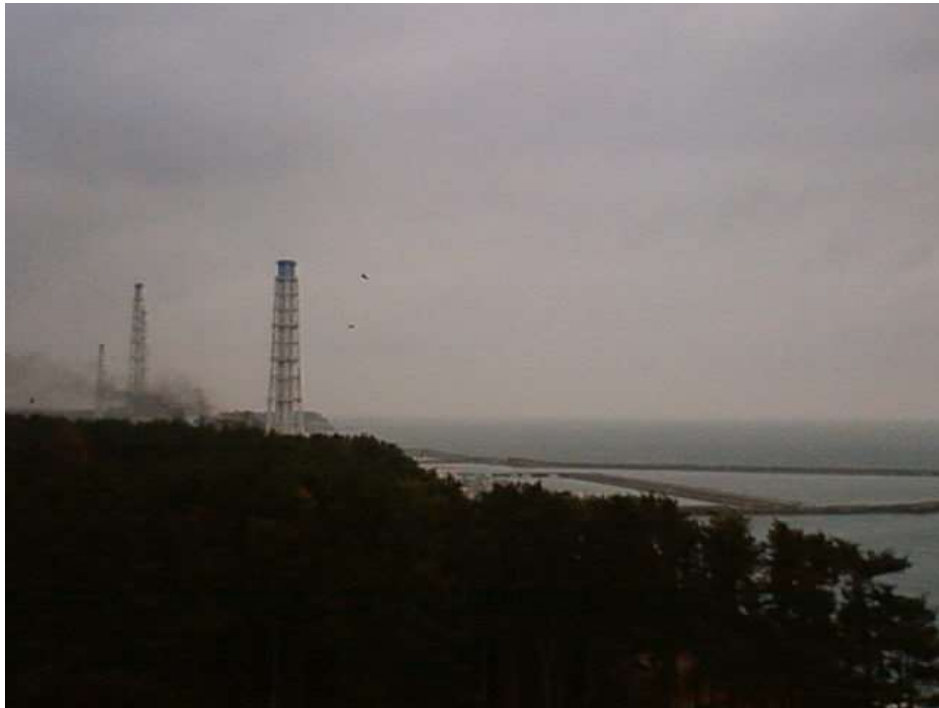
図5 福島第一原子力発電所ライブカメラの映像（撮影日 3月15日7時）
上：ライブカメラ映像全体 中： 3,4号排気筒拡大図 下：原子炉建屋周辺拡大図

図5に3月15日7時00分の画像を示す。この時点では、3, 4号排気筒からの水蒸気放出は確認できないが、原子炉建屋周辺の拡大図を見ると、どの号機からかは特定できないものの、原子炉建屋上部からと考えられる水蒸気放出が確認できる。

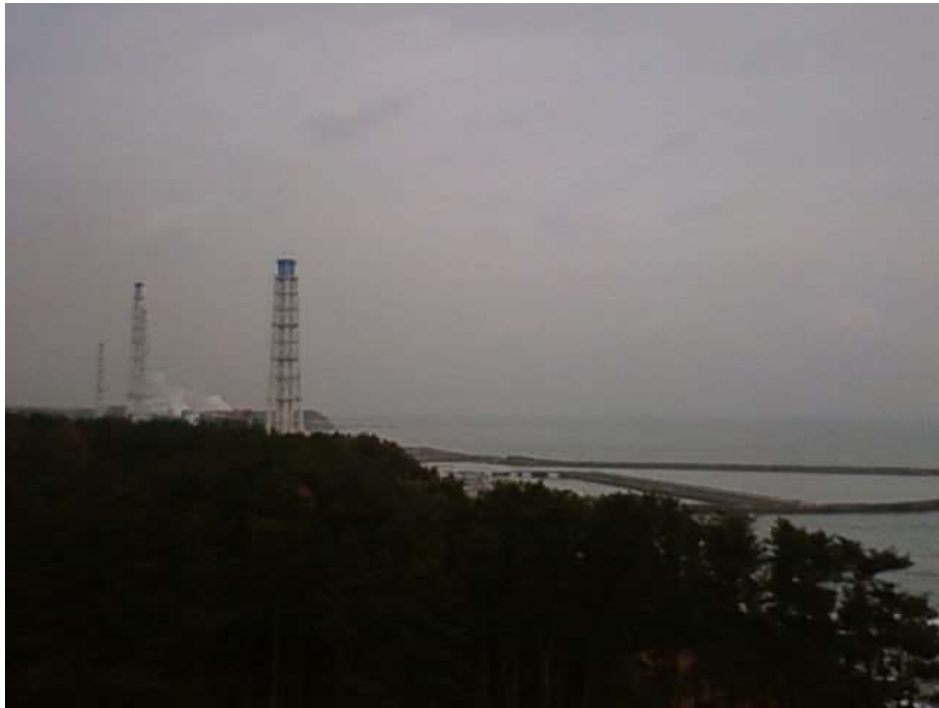
図6 福島第一原子力発電所ライブカメラの映像（撮影日 3月15日16時）
上：ライブカメラ映像全体 中： 3,4号排気筒拡大図 下：原子炉建屋周辺拡大図

図6に3月15日16時00分の画像を示す。この時点では、3, 4号排気筒からの水蒸気放出は確認できないが、原子炉建屋周辺の拡大図を見ると、どの号機からかは特定できないものの、原子炉建屋上部からと考えられる水蒸気放出が確認できる。

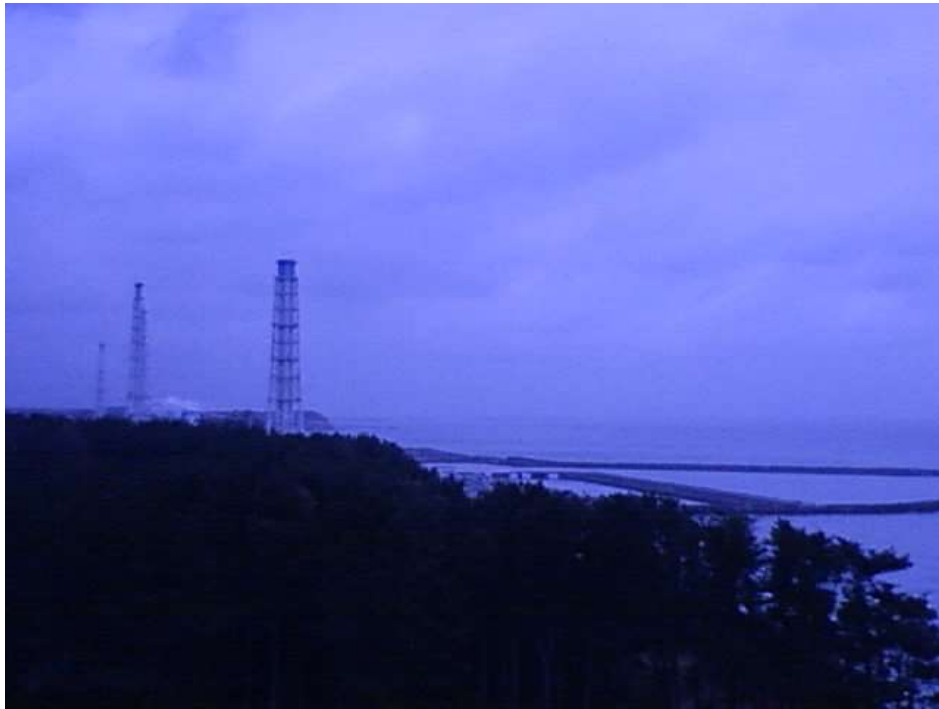
図7 福島第一原子力発電所ライブカメラの映像（撮影日 3月15日17時）
上：ライブカメラ映像全体 中： 3,4号排気筒拡大図 下：原子炉建屋周辺拡大図

図7に3月15日17時00分の画像を示す。記録上、16時05分にベント弁開操作の小型発電機の取り換えを実施し、ベント弁の開操作を実施（5回目のベント操作）しているが、ライブカメラの映像からは明瞭な水蒸気放出は確

認できない。一方で、16時00分の映像と同様に、原子炉建屋上部からと考えられる水蒸気放出は確認することができる。

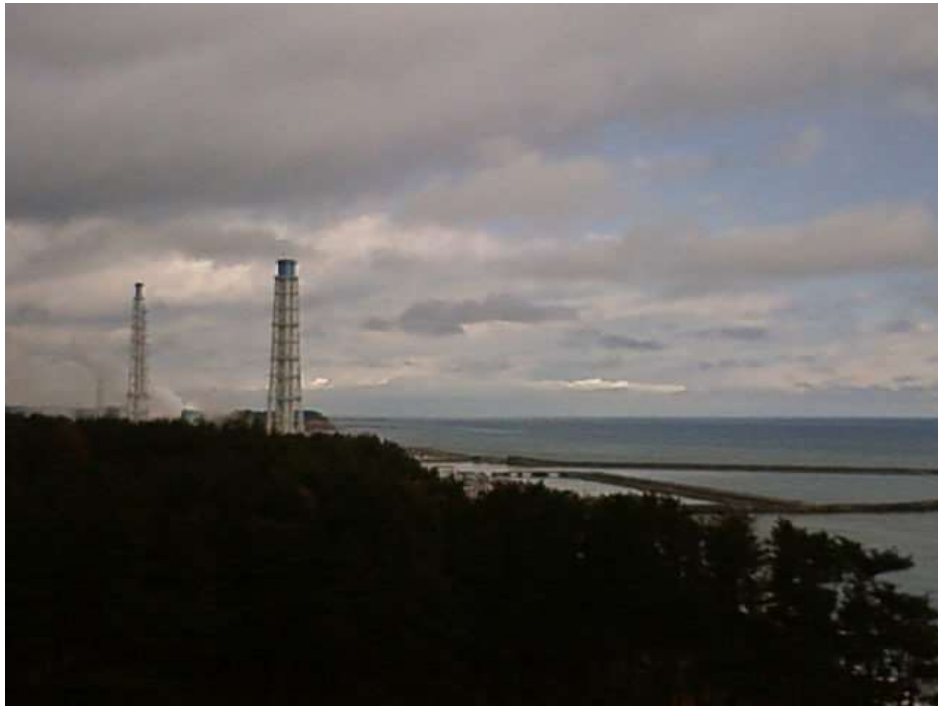
図8 福島第一原子力発電所ライブカメラの映像（撮影日 3月16日10時）
上：ライブカメラ映像全体 中： 3,4号排気筒拡大図 下：原子炉建屋周辺拡大図

図8に3月16日10時00分の画像を示す。この時点でも、3、4号排気筒からの水蒸気放出は確認できないものの、原子炉建屋上部からと考えられる水蒸気放出は確認することができる。これまでの映像では、廃棄物処理建屋の形状が明確に見えていたが、この時間帯では放出された水蒸気により一部が隠れるような状態となっている。そのため、この時間帯の原子炉建屋からの水蒸気放出、すなわち、格納容器からの漏えいは、かなり大規模であったものと考えられる。

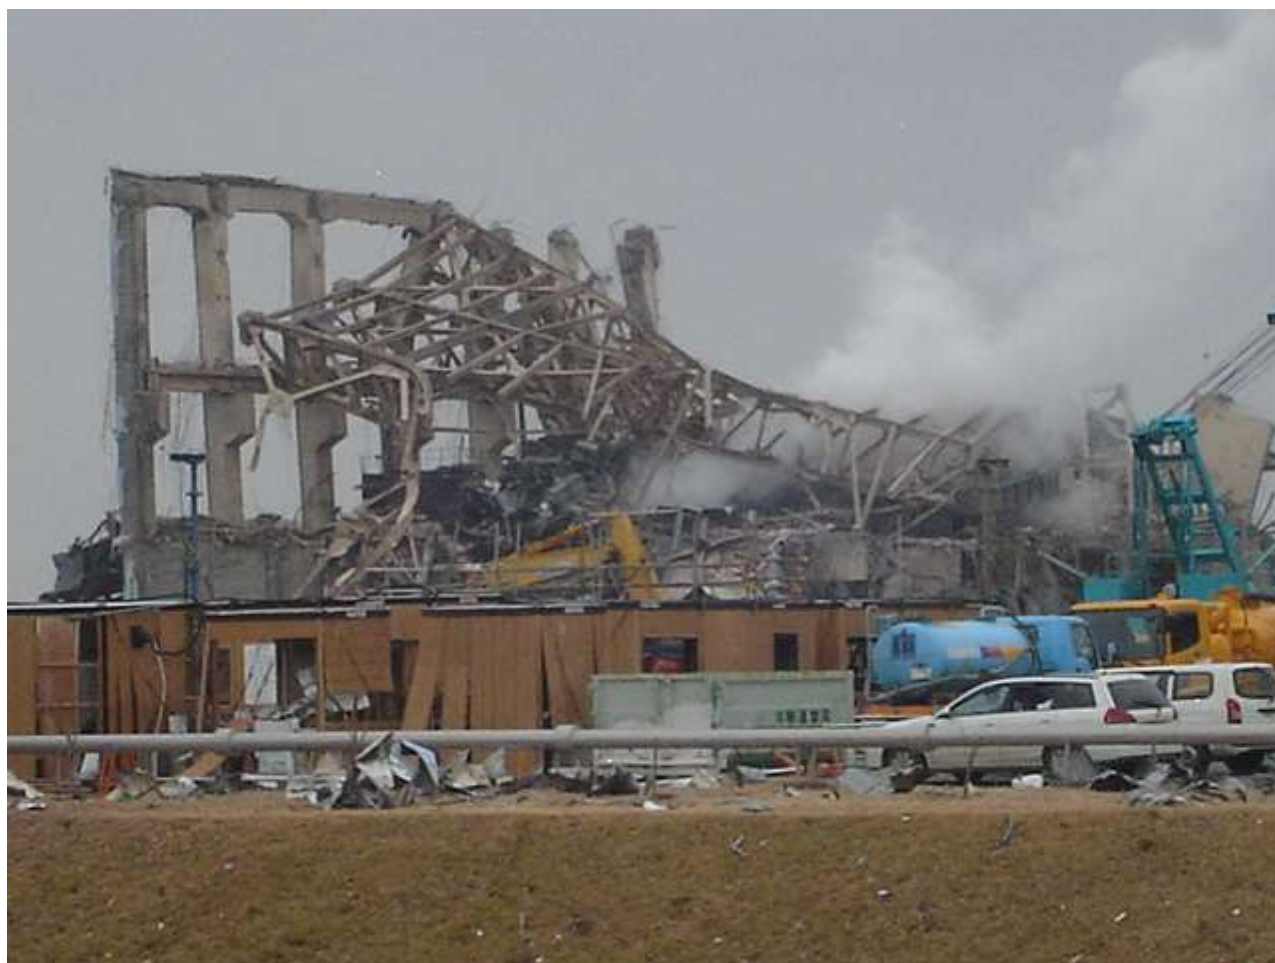
図9に3月15日朝に撮影された画像を示す。この時点で、3号機原子炉建屋の上部からの水蒸気放出は始まっていることが確認できる。また、ライブカメラにて撮影された3月15日7時00分の映像に水蒸気が放出されているところが確認されていることから、この撮影日情報は概ね正しいものと考えられる。

図9 3号機からの蒸気放出の様子（撮影日情報 3月15日7時31分）

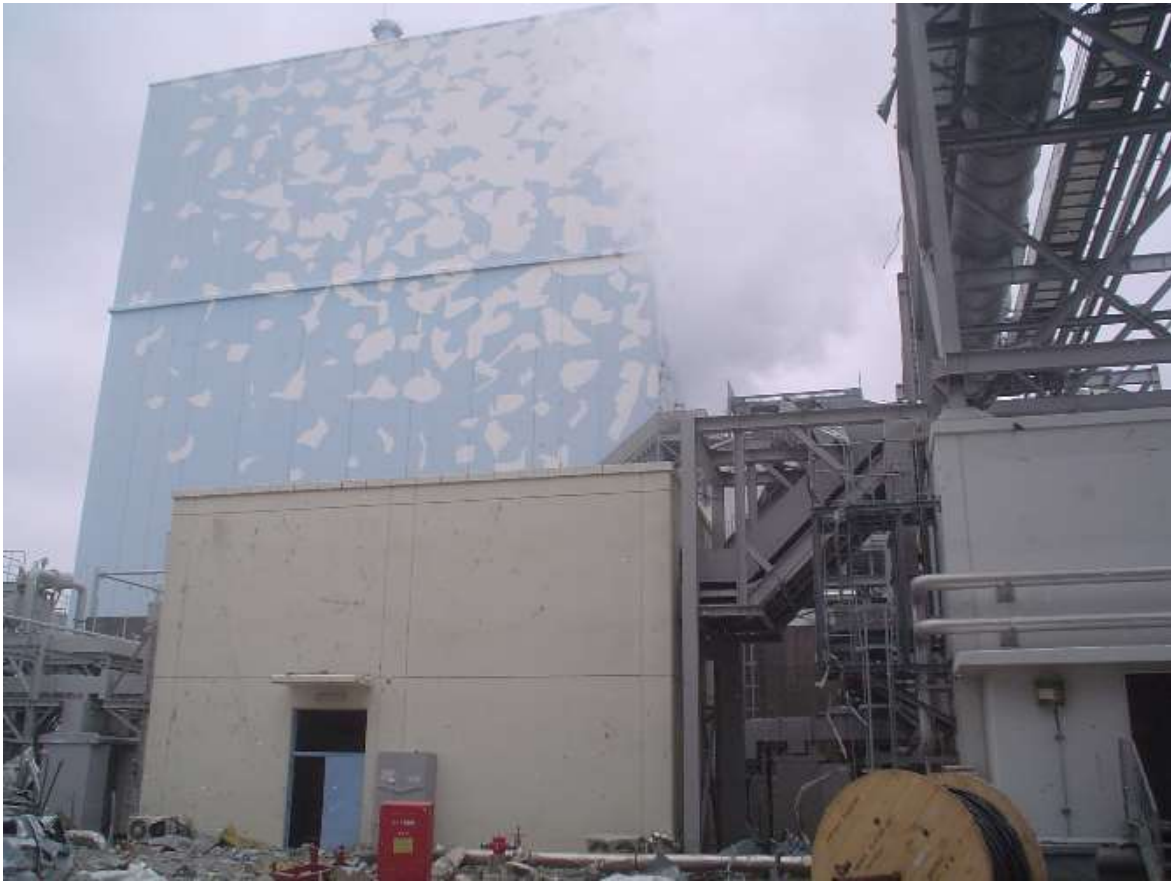
図10に3月15日朝に2号機の原子炉建屋を撮影した画像を示す。2号機原子炉建屋のブローアウトパネルは、1号機の水素爆発時に開いたことがわかっており、水蒸気はこのブローアウトパネルから放出されている。当社福島原子力事故調査報告書 別紙2 福島第一原子力発電所及び福島第二原子力発電所における対応状況について（平成24年6月版）においても、8時25分に原子炉建屋5階付近壁より白い煙（湯気らしきもの）があがっていることを確認、との記載があり、この撮影日情報についても概ね正しいものと考えられる。

図 10 2号機からの蒸気放出の様子（撮影日情報 3月15日8時58分）

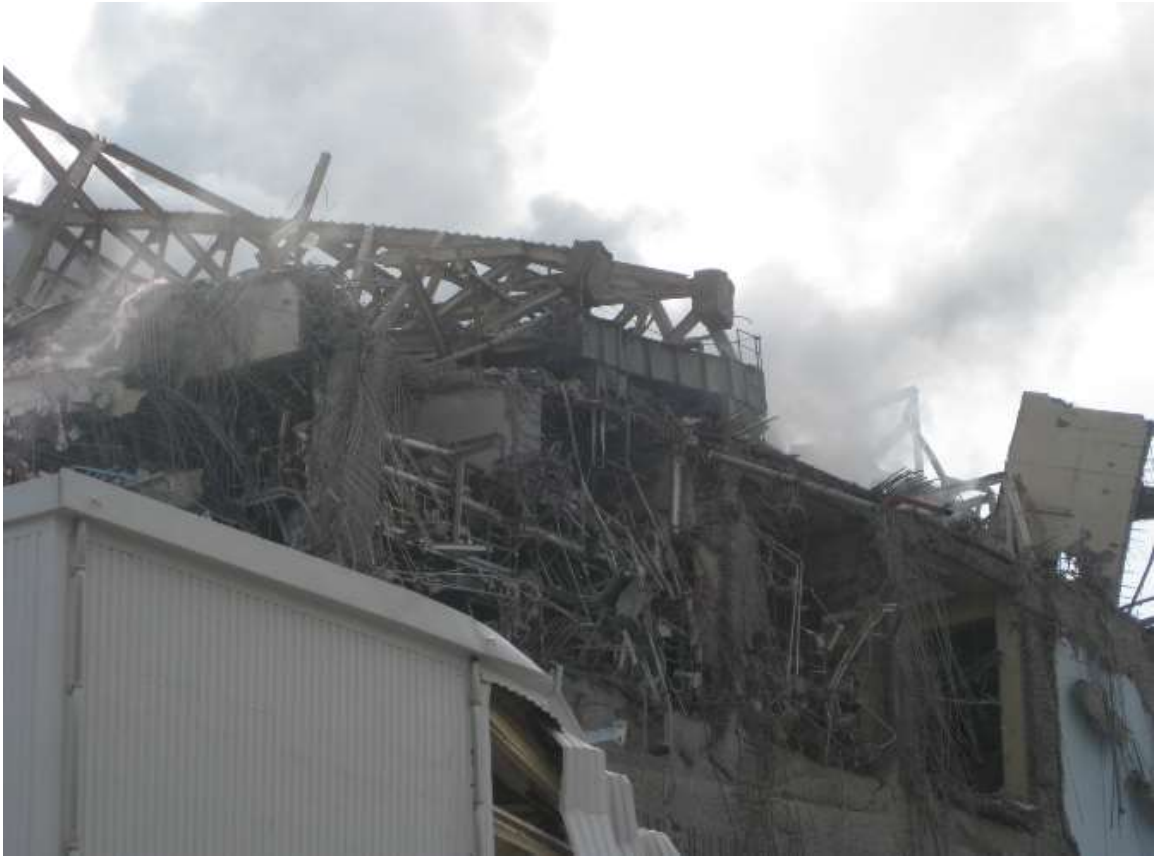
図11に3月16日朝に撮影された画像を示す。3号機原子炉建屋の上部からの水蒸気放出が継続していること確認できる。また、蒸気放出量は前日より多くなっているように見受けられる。これは、ライブカメラにて撮影された3月16日10時00分の映像とも整合していることから、この撮影日情報は概ね正しいものと考えられる。

図 11 3号機からの蒸気放出の様子（撮影日情報 3月16日9時51分）

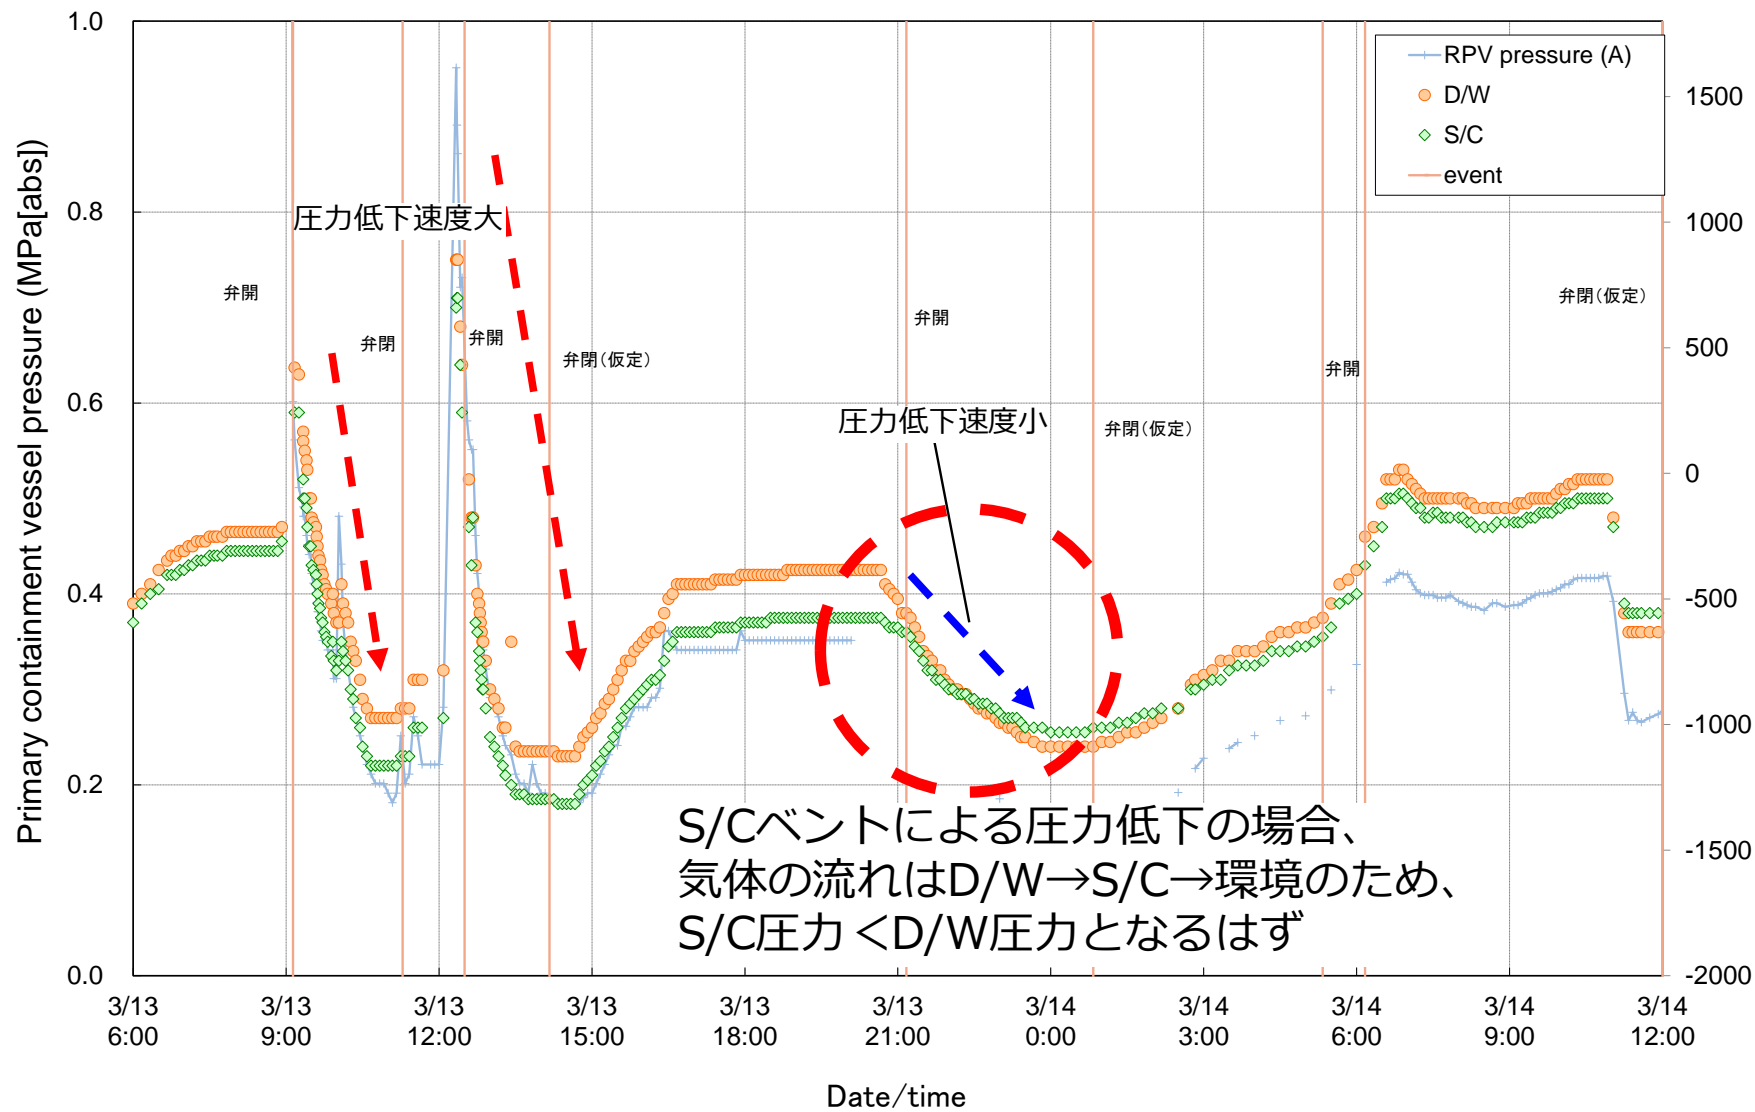
図 12 3号機の格納容器圧力の変化 (3月13日6時から3月14日12時)

この時間帯の格納容器圧力の変化を図12に示す。3号機は、添付資料3-3にて判明したHPCIの注水機能がHPCIの手動停止よりも早い時間に喪失していたことから、3月13日の5時頃には炉心損傷に至り、大量の水素が発生していたと推定されている。そのため、9時前まで継続している格納容器圧力の上昇は、非凝縮性ガスである水素が格納容器に移行してきたことが原因であると考えられる。また、9時頃の原子炉減圧時には、原子炉圧力容器内に存在していた水素が一気に格納容器に放出されることで、格納容器圧力が上昇し、ラプチャディスクの設定圧に到達したことで、ベントが実施されたものである。

この1回目のベントにおける格納容器圧力の変化をみると、9時10分の0.637MPa(D/W)、0.590MPa(S/C)から10時40分の0.270MPa(D/W)、0.220MPa(S/C)と、1時間30分間に約0.4MPa低下しており、比較的速い減圧が起こっている。

めのボンベ交換作業が実施されたとの記録があるため、格納容器圧力が上昇している期間はベント弁が閉まっていた可能性も高い。いずれにしても、格納容器圧力の最大値と最小値がわかれば格納容器の減圧速度は評価可能であり、2回目のベント開操作時には、12時20分の0.750MPa(D/W)、0.700MPa(S/C)から13時35分の0.235MPa(D/W)、0.190MPa(S/C)と1時間15分の間に約0.5MPa低下するという、やはり比較的速い減圧が起こっている。

この時間帯の半ばには、格納容器圧力の上昇が観測されたことに起因して、19時00分からベント弁操作のための仮設コンプレッサーのつなぎこみを実施している。その後、21時10分ごろにD/W圧力が低下したことにより、ベント弁が開となったとの判断がなされている(3回目のベント開操作)。この際の格納容器圧力変化は、20時40分の0.425MPa(D/W)、0.375MPa(S/C)から24時00分の0.240MPa(D/W)、0.255MPa(S/C)と3時間20分の間に約0.2～0.15MPaの低下であり、1回目、2回目のベントによる減圧と比較すると非常に減圧速度が遅い。

さらに注目すべきは、D/W圧力とS/C圧力の関係である。この時点では、発熱源はD/Wにあると考えられるため、D/W圧力>S/C圧力であることは妥当である。そのため、S/Cベントによる放出がある場合、D/WからS/Cに気体が行き、排気筒から放出されることになるが、その移行の際に、S/C内の水を押しよける必要があるため、ある程度の差圧が発生することになる。21時ごろまで、D/WとS/Cの圧力に0.05MPa程度の差があるのは、物理的には妥当な状況である。しかしながら、22時30分に0.285MPa(D/W)、0.290MPa(S/C)と圧力が逆転し、24時00分には0.015MPaだけS/C圧力の方が高いという状態になる。これがベントによる格納容器圧力低下であるとする、圧力が低いところから圧力が高いところに気体が行くことを意味するため、物理的にはあり得ない状況である。

そのため、3回目のベント開操作とされているところでは、圧力低下の要因はむしろD/W側にあると考える方が自然である。この場合の、D/Wからの漏えいとしては、高温条件でのシール部の劣化が考えられる格納容器上蓋部分からの漏えいが最も可能性が高いと考えられる。

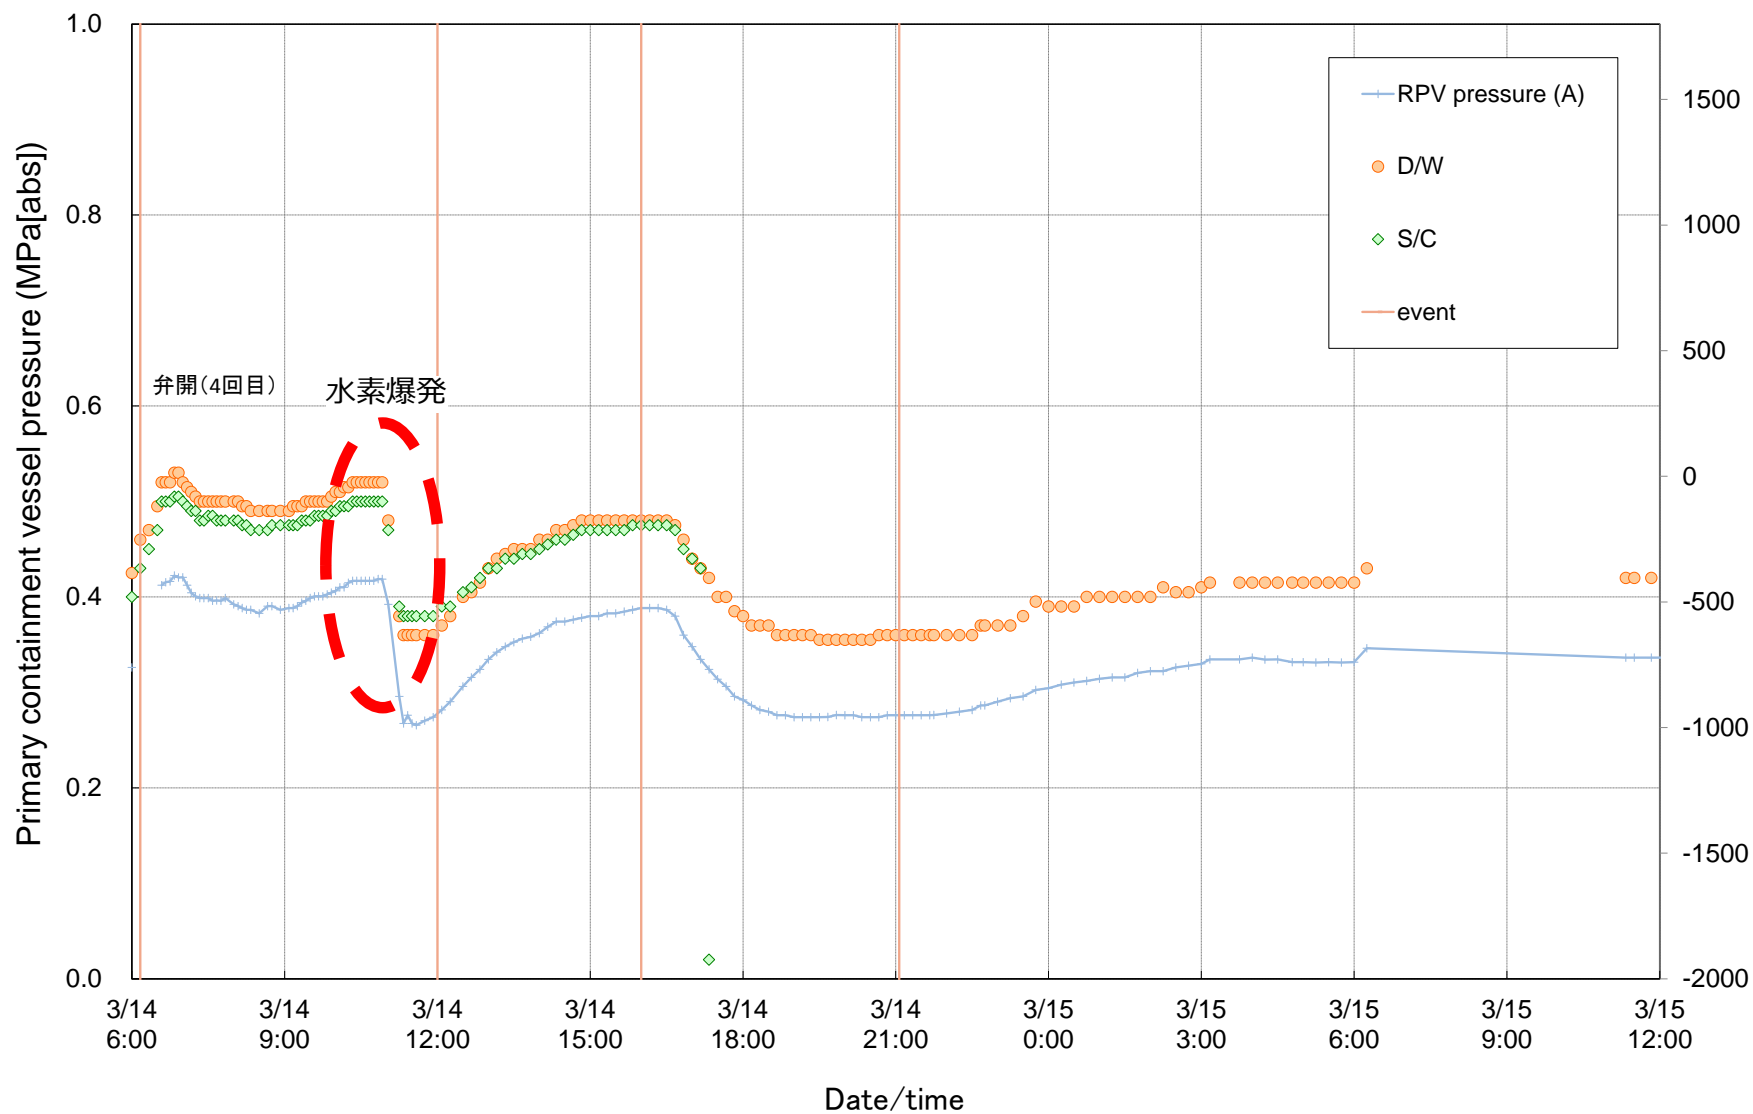
図 13 3号機の格納容器圧力の変化 (3月14日9時から3月15日12時)

この時間帯の格納容器圧力の変化を図13に示す。この時間帯では、3月14日11時には3号機で水素爆発が発生している。これは、原子炉建屋内に水素が漏えいしていたことが原因であり、3回目のベント操作が実施された頃には格納容器から原子炉建屋への漏えいが始まっていたとする推定は、現実の事故進展とも整合している。

なお、この水素爆発の発生前後も格納容器圧力が大きく低下していることが確認されている。この圧力低下の原因は明確ではないが、この際もD/W圧力とS/C圧力の逆転が発生しており、漏えいが発生しているとしても、D/W側に漏えいの原因があると考えられる。

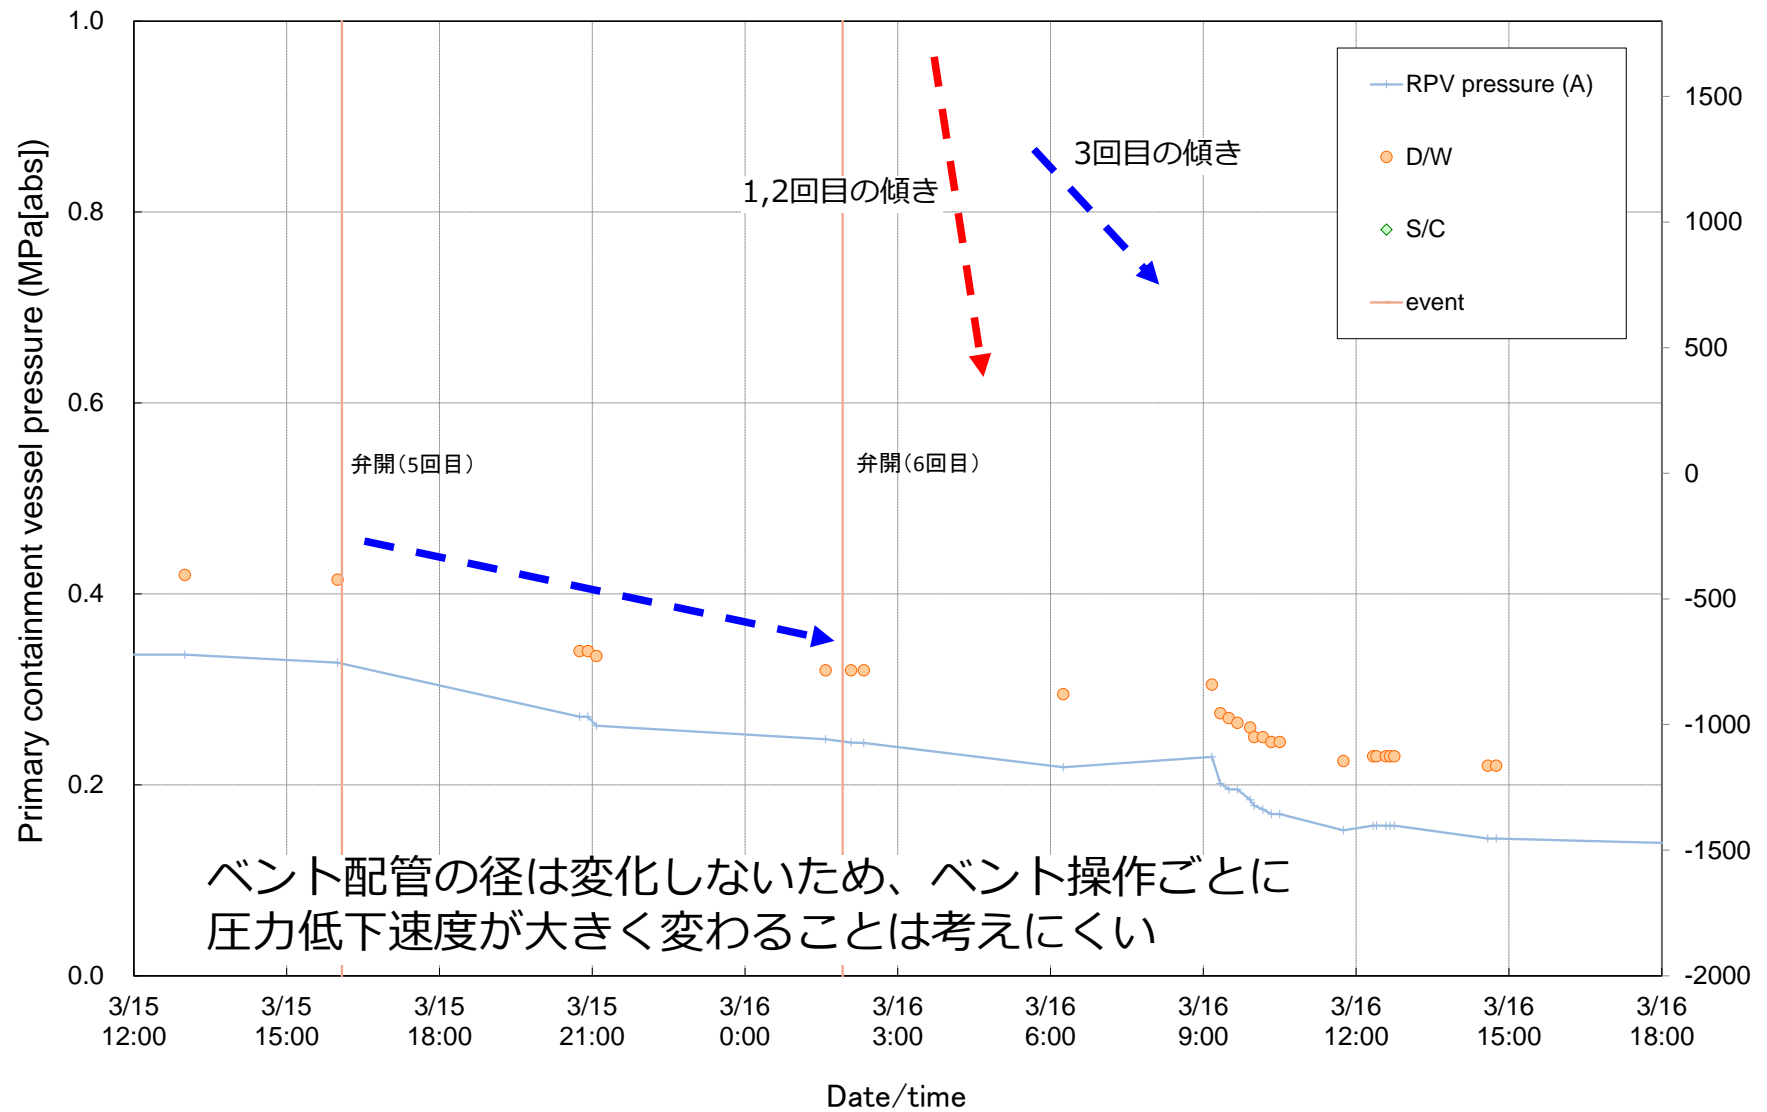
図 14 3号機の格納容器圧力の変化 (3月15日12時から3月16日18時)

この時間帯の格納容器圧力の変化を図14に示す。この時間帯では、記録上、5回目のベント開操作が実施されている。この際の、当社福島原子力事故調査報告書別紙2の記載を以下に転記する。

開操作は実施されたものの、その成否については明確とはなっていない。実際、この時の格納容器の圧力低下についてS/C圧力は測定されていないが、16時00分に0.415MPa(D/W)から21時05分に0.335MPa(D/W)と5時間で0.1MPa弱とベントによる放出の際に予想される減圧速度と比較して小さい。2.にて示したように、3月15日の朝から3号機原子炉建屋上部からの水蒸気放出が継続的に確認されていることから、このような緩やかな格納容器圧力低下は、格納容器からの直接放出によるものである可能性が高いと考えられる。
