高浜発電所 4号機
蒸気発生器伝熱管の損傷について
(概要版)

2019年12月6日

1. 事象の概要

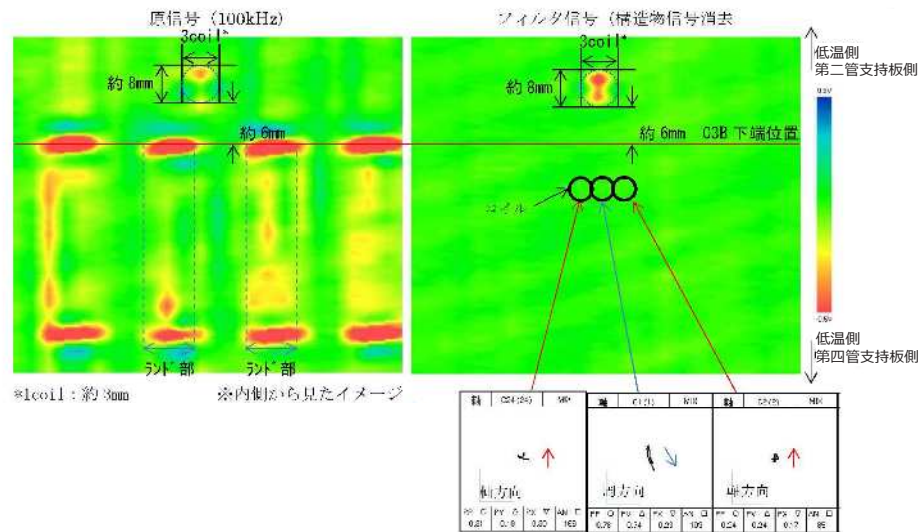
【B-SG X92-Y8 リサージュ波形】

B-SG (X92, Y8) ECT結果

減肉率：約50%

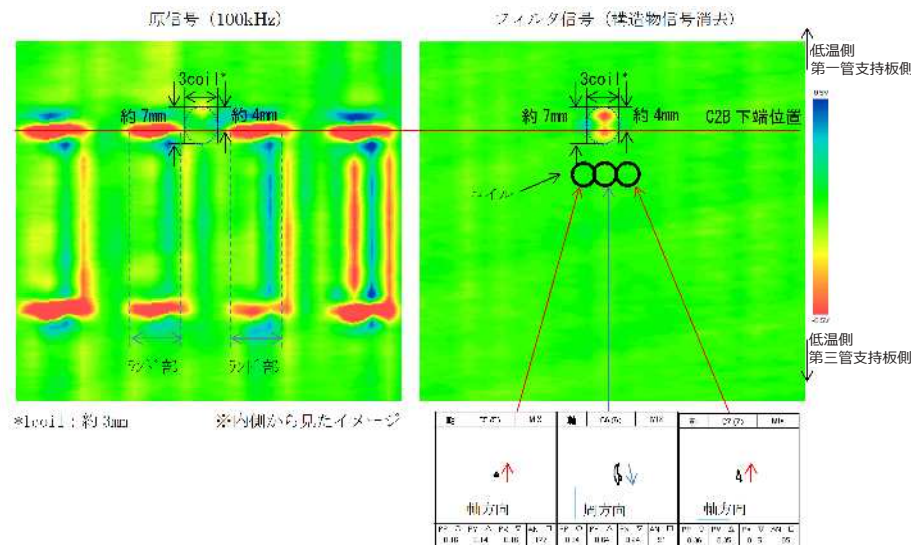
【C-SG X91-Y4 リサージュ波形】

C-SG (X91, Y4) ECT結果

減肉率：約40%

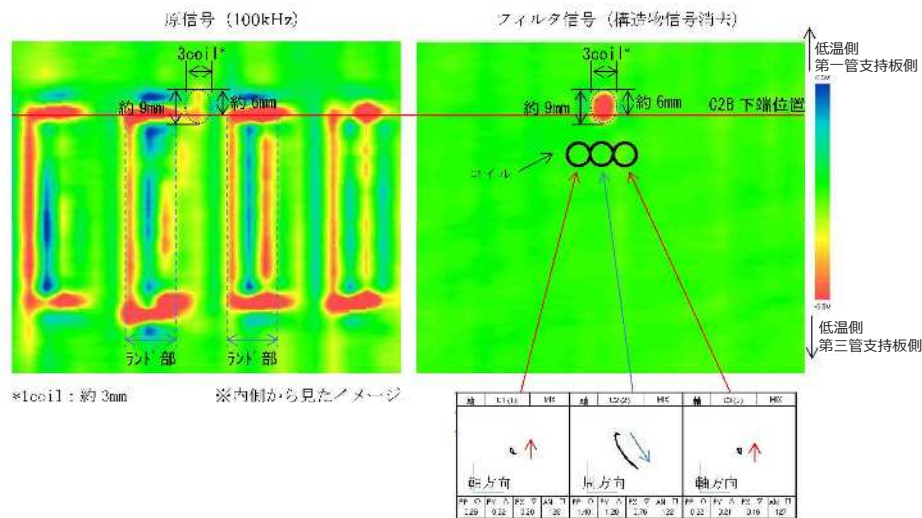
【C-SG X45-Y5 リサージュ波形】

C-SG (X45, Y5) ECT結果

減肉率：約60%

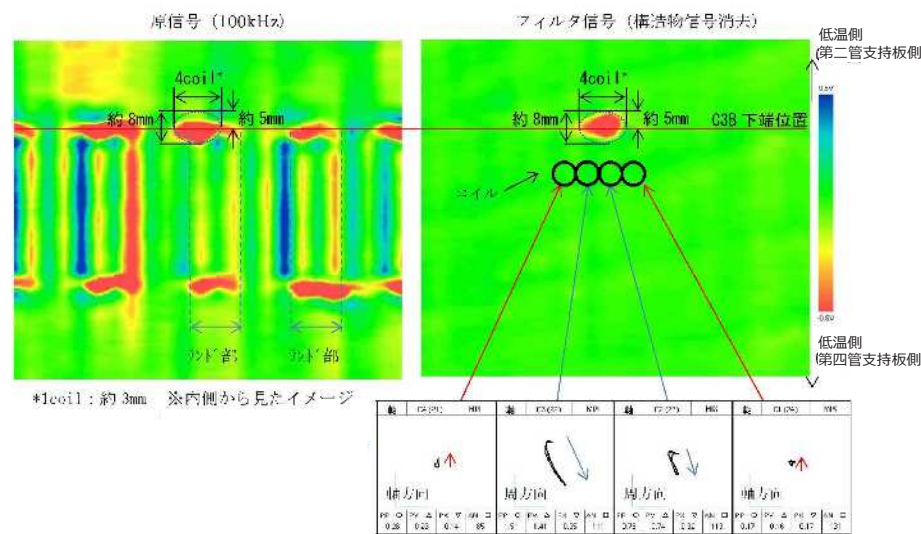
【C-SG X52-Y9 リサージュ波形】

C-SG (X52, Y9) ECT結果

減肉率：約60%

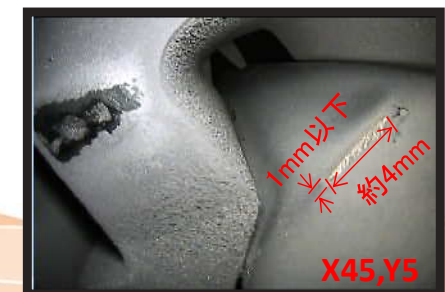
C - S G

E C Tで減肉とみられる信号指示が認められた伝熱管を、2次側から小型カメラにて点検した結果、摩耗減肉痕とみられる箇所が認められた。

第二管支持板：長さ 約 4 mm、幅 1 mm以下 (X45,Y5)

第二管支持板：長さ 約 5 mm、幅 2 mm以下 (X91,Y4)

第三管支持板：長さ 約 8 mm、幅 1 mm以下 (X52,Y9)

摩耗減肉が認められたSG伝熱管について、高温側および低温側のSG管板部で施栓し、供用外とする。

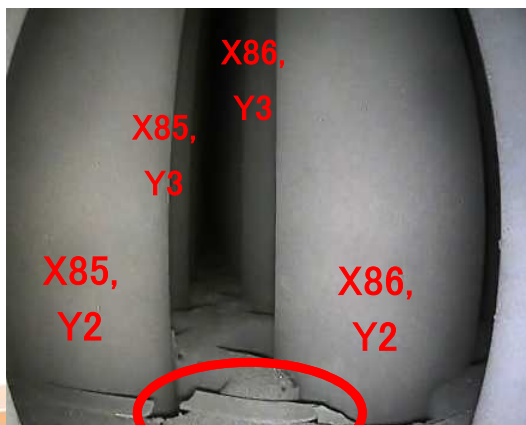
<器内のスラッジ>

- 伝熱管から剥離したスケール (以下、スラッジという。) が S G器内の各所に確認された。
- A - S Gの第一管支持板上 (X39,40、Y22,23) に、金属片が確認された。成分分析の結果、オーステナイト系ステンレス鋼が主体であり、表面観察の結果、伝熱管との接触に伴う摺動痕はないことが確認された。
- B, C - S G器内にはスラッジ以外の異物は確認されなかった。

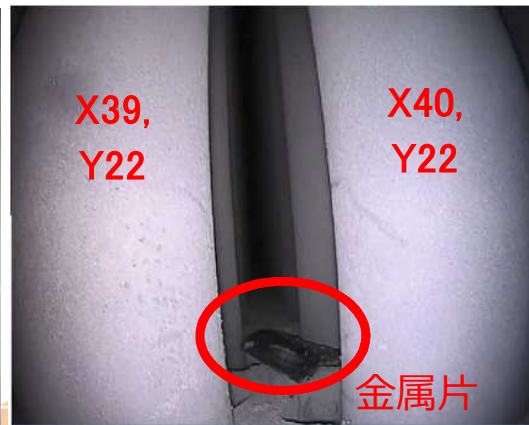
【確認された金属片】

約20mm

- SUS304相当
- 重量：約1g
- 伝熱管との接触に伴う摺動痕がないことを確認

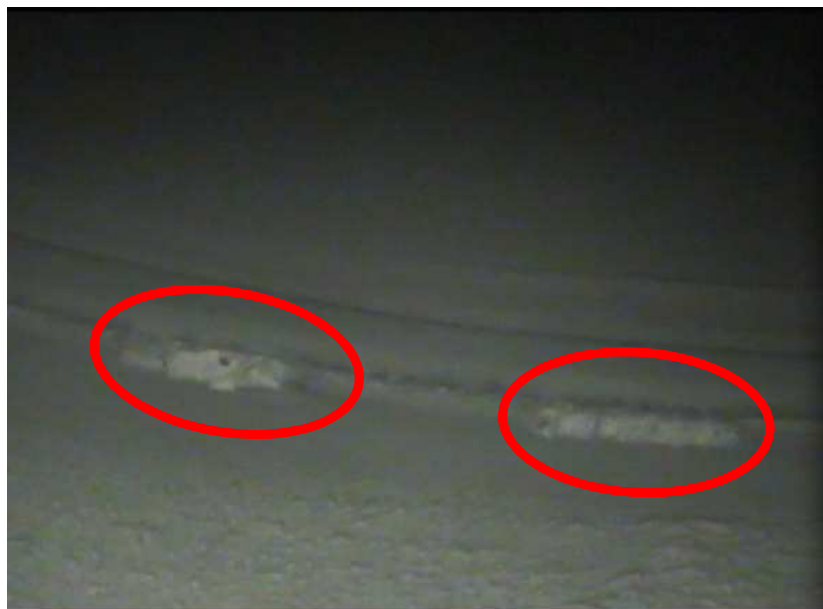
給水内管裏当金部点検結果（例）
（B - S G：損傷なし）

○ S G器内の2次側の経年劣化事象を起因とする脱落については、流れ加速型腐食による給水内管裏当金の脱落が考えられる。

当該部のカメラによる目視点検を実施した結果、給水内管裏当金の溶接部に損傷は確認されなかった。

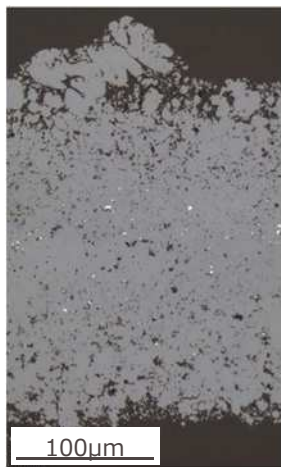
スラッジの断面観察結果
(C-SGより採取)

- スラッジは、マグネタイト (Fe_3O_4) の付着がベースとなって形成されており、マグネタイト単体としては伝熱管よりも硬いものの、スラッジ内には空隙が存在するため、スラッジ自体は脆い性質であると考えられる。
- スラッジによる伝熱管摩耗試験を実施した結果、押付力が10 N以上の条件ではスラッジ自体が破損し、摩耗減肉を発生させることはできなかった。
- このため、押付力を約2 Nおよび約1 Nの条件に下げて実施した結果、伝熱管に軽微なきずは付くものの、スラッジ先端部は摩滅した。

以上より、スラッジとの接触によって伝熱管が摩耗減肉する可能性は低いと考えられる。

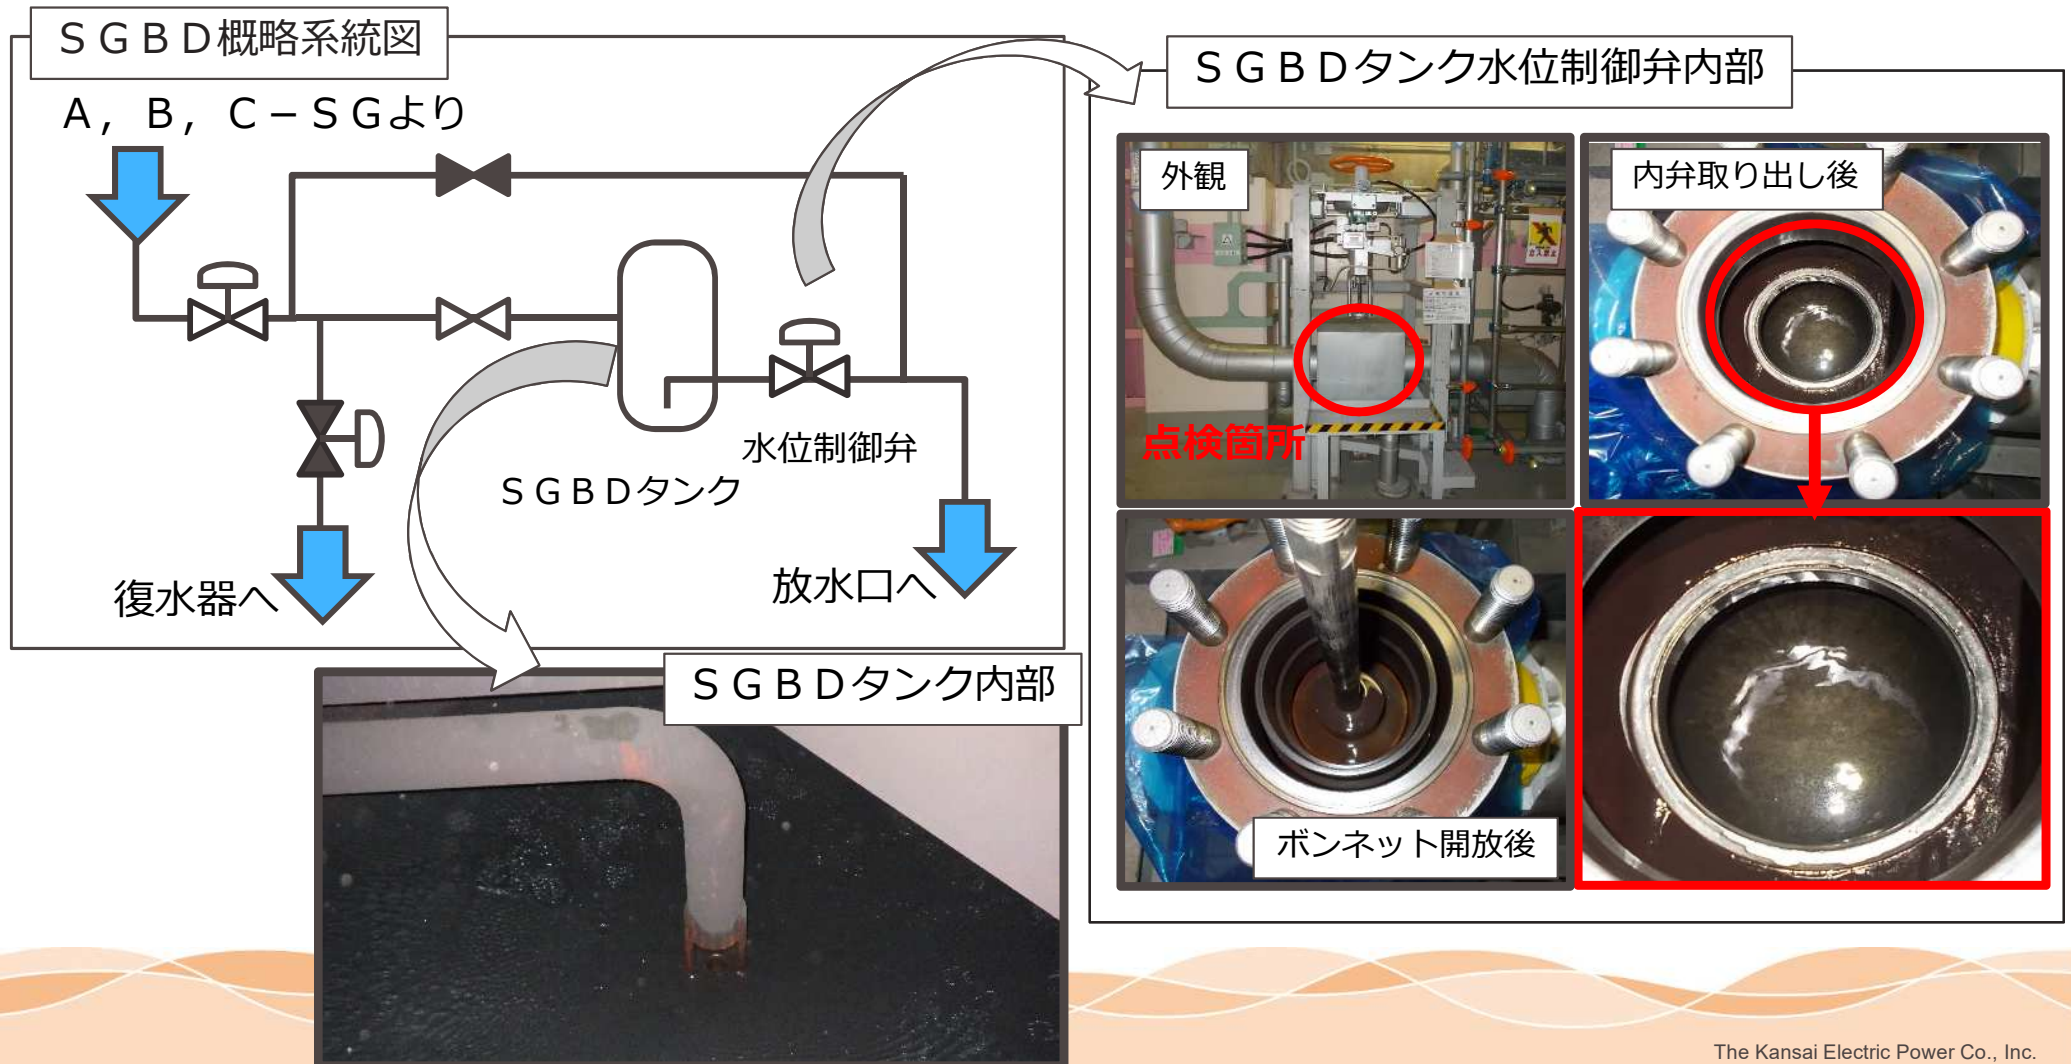
摩耗減肉を発生させた原因となる異物は、SG器内で発見されなかったことから、SGブローダウン (SGBD) 系統からSG器外へ流出したと想定される。

SGBD系統のうち残留異物が滞留する可能性がある機器であるSGBDタンクや水位制御弁等について、機器等を開放し、内部の目視点検を実施した結果、異物は確認されなかった。

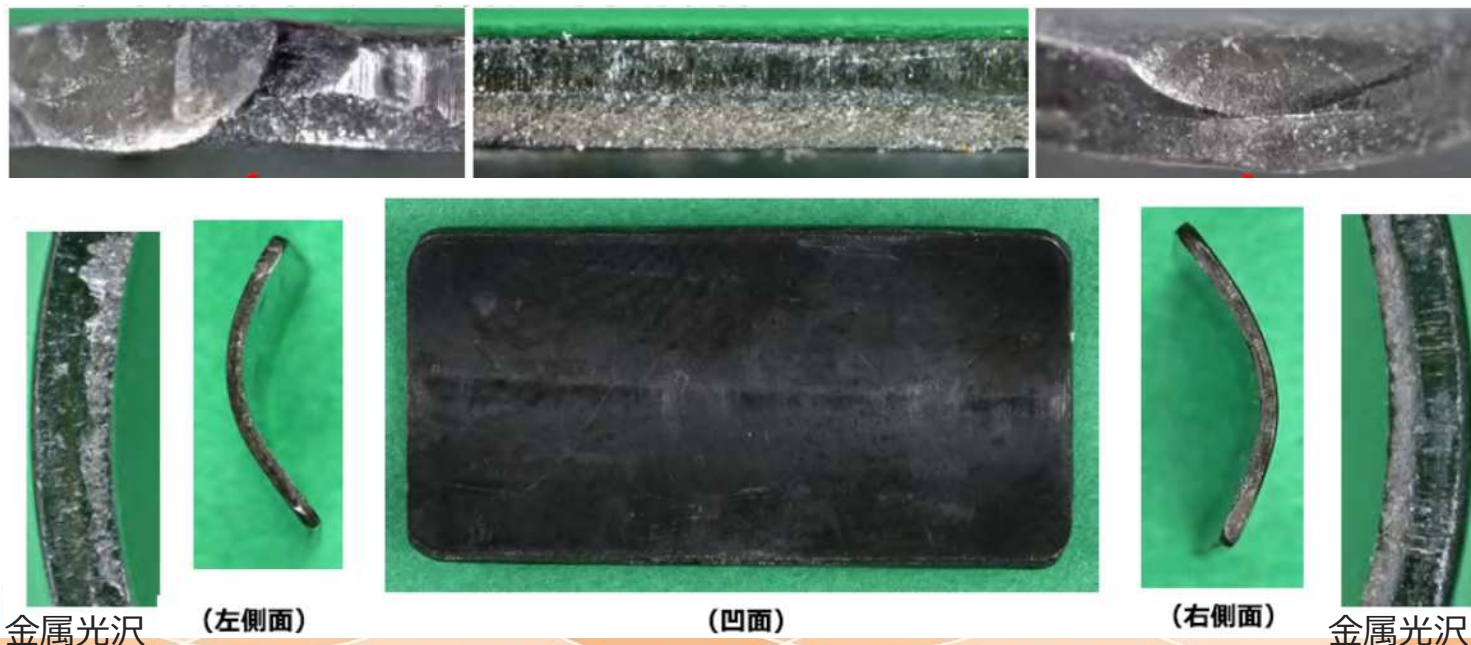
断面観察結果

A-SGで発見された金属片についてX線回折等により材質を確認した結果、オーステナイト系ステンレス鋼（SUS304相当）が主体であった。また、金属片の表面観察の結果、延性破壊による金属光沢（摺動痕ではない）は確認されたが、伝熱管との接触に伴う摺動痕がないことを確認した。

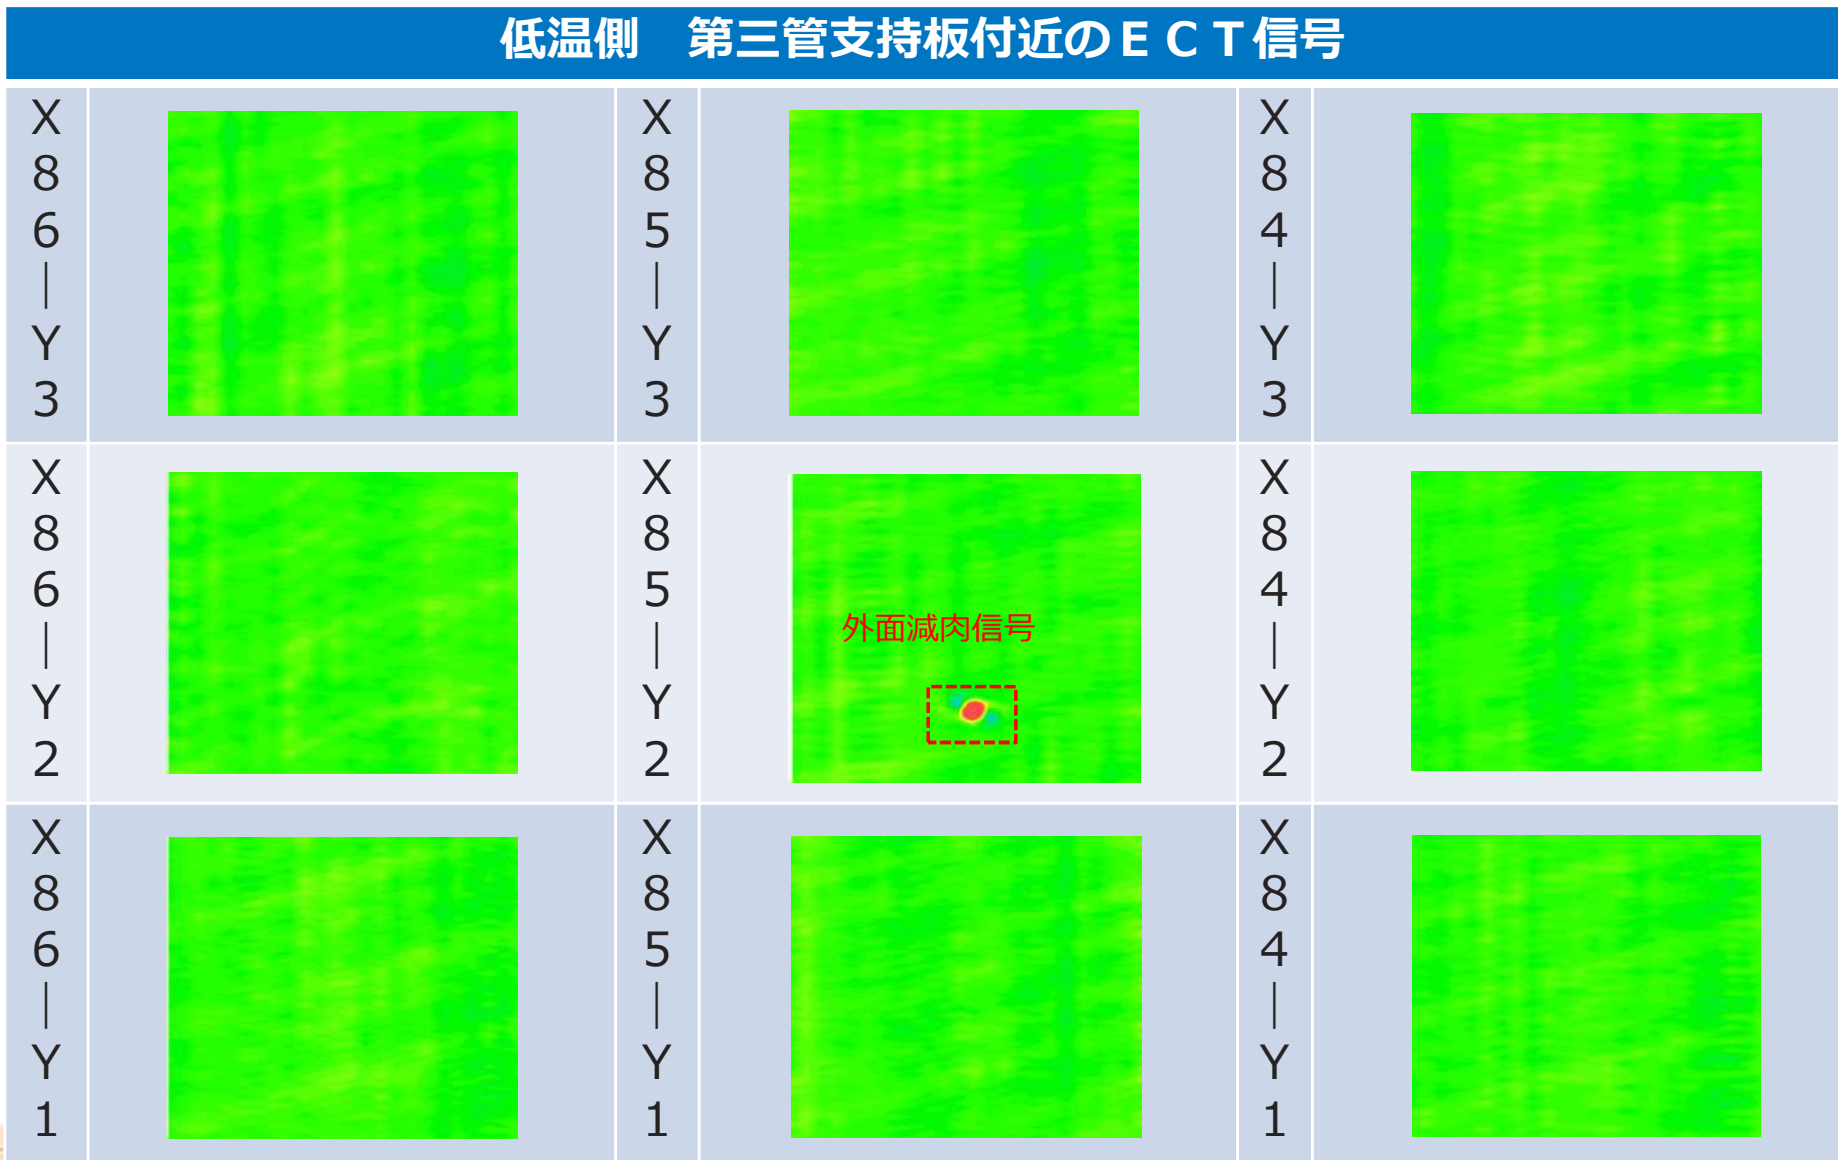
摩耗痕のある伝熱管と隣接した伝熱管のECT結果 (MIX : A - SGの例)

- SG器内において小型カメラを用いて伝熱管の外面観察を実施した際に確認された、摩耗痕に隣接した伝熱管の接触痕は、有意な減肉信号指示ではないことを確認した。
