高浜発電所4号機 蒸気発生器伝熱管の損傷について

発電用原子炉施設故障等報告書

件名	高浜発電所4号機 蒸気発生器伝熱管の損傷について										
事象発生の日時	2019年10月17日 10時50分 (技術基準に適合していないと判断した日時)										
事象発生の場所	高浜発電所4号機 原子炉格納容器内										
事象発生の発電用原子炉施設名	原子炉冷却系統施設 一次冷却材の循環設備 蒸気発生器 (A、BおよびC)										
事象の状況	<p>1. 事象発生の状況</p> <p>高浜発電所4号機 (加圧水型軽水炉、定格電気出力87万kW、定格熱出力266万kW) は、2019年9月18日より第22回定期検査中であり、3台ある蒸気発生器 (以下「SG」という。) の伝熱管^{*1}全数について、健全性を確認するため渦流探傷試験^{*2} (以下「ECT」という。) を実施した。</p> <p>その結果、A-SGの伝熱管1本、B-SGの伝熱管1本およびC-SGの伝熱管3本について、管支持板^{*3}部付近に、外面からの減肉とみられる有意な信号指示^{*4}が認められたことから、実用発電用原子炉及びその附属施設の技術基準に関する規則第18条並びに第56条に適合しておらず、実用発電用原子炉の設置、運転等に関する規則第134条に該当することを、2019年10月17日10時50分に判断した。</p> <p>^{*1} SGの中で1次冷却材 (1次側) と給水 (2次側) の熱交換を行う逆U字形の管群。1次冷却材は入口管板部 (高温側) から入り、給水と熱交換後に出口管板部 (低温側) へ流れる。</p> <p>^{*2} 高周波電流を流したコイルを伝熱管に挿入することで伝熱管に渦電流を発生させ、伝熱管の欠陥により生じる渦電流の変化を電気信号として取り出すことで欠陥を検出する試験 (ECT; Eddy Current Test)。全周に対して渦電流の発生と検出を別々のコイルを用いた24組のコイルで伝熱管の欠陥による渦電流の変化を信号として検出する。</p> <p>^{*3} 伝熱管を支持する部品。</p> <p>^{*4} ノイズレベル (雑音信号レベル) を超える信号であって、SG管支持板等の外部構造物あるいは伝熱管の形状等に起因する信号 (疑似信号) ではない信号指示。</p> <p>2. ECT結果</p> <p>(1) 検査期間 2019年10月 2日～2019年10月17日 (定期事業者検査終了日) 探傷検査・データ整理期間 2019年10月 2日～2019年10月14日 解析・評価検査期間 2019年10月15日～2019年10月17日</p> <p>(2) 検査範囲 SGの施栓^{*5}済みの伝熱管を除く、全数の伝

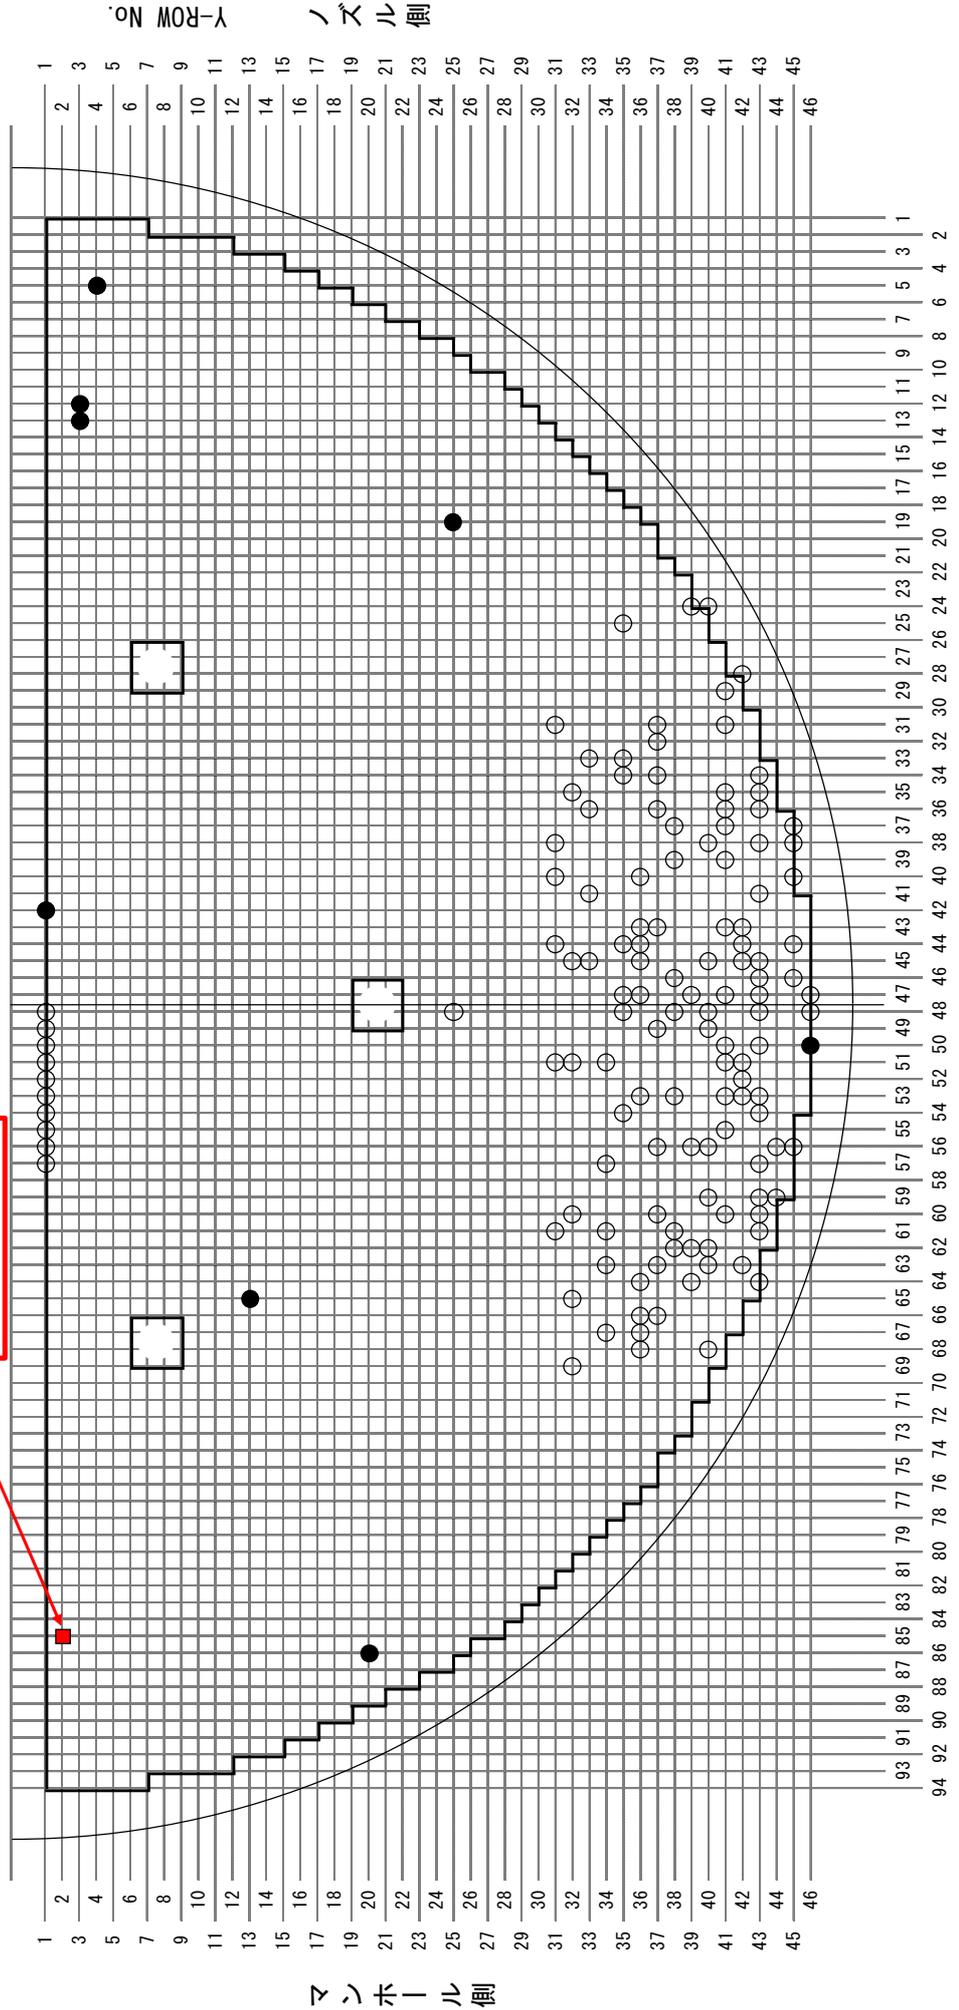
高浜4号機 SG伝熱管ECT信号指示位置図
A-SG (低温側)

第三管支持板：長さ約6.0mm、幅1.0mm以下 (X85, Y2)

〈第三管支持板〉
有意な信号指示管
(X 85-Y 2)

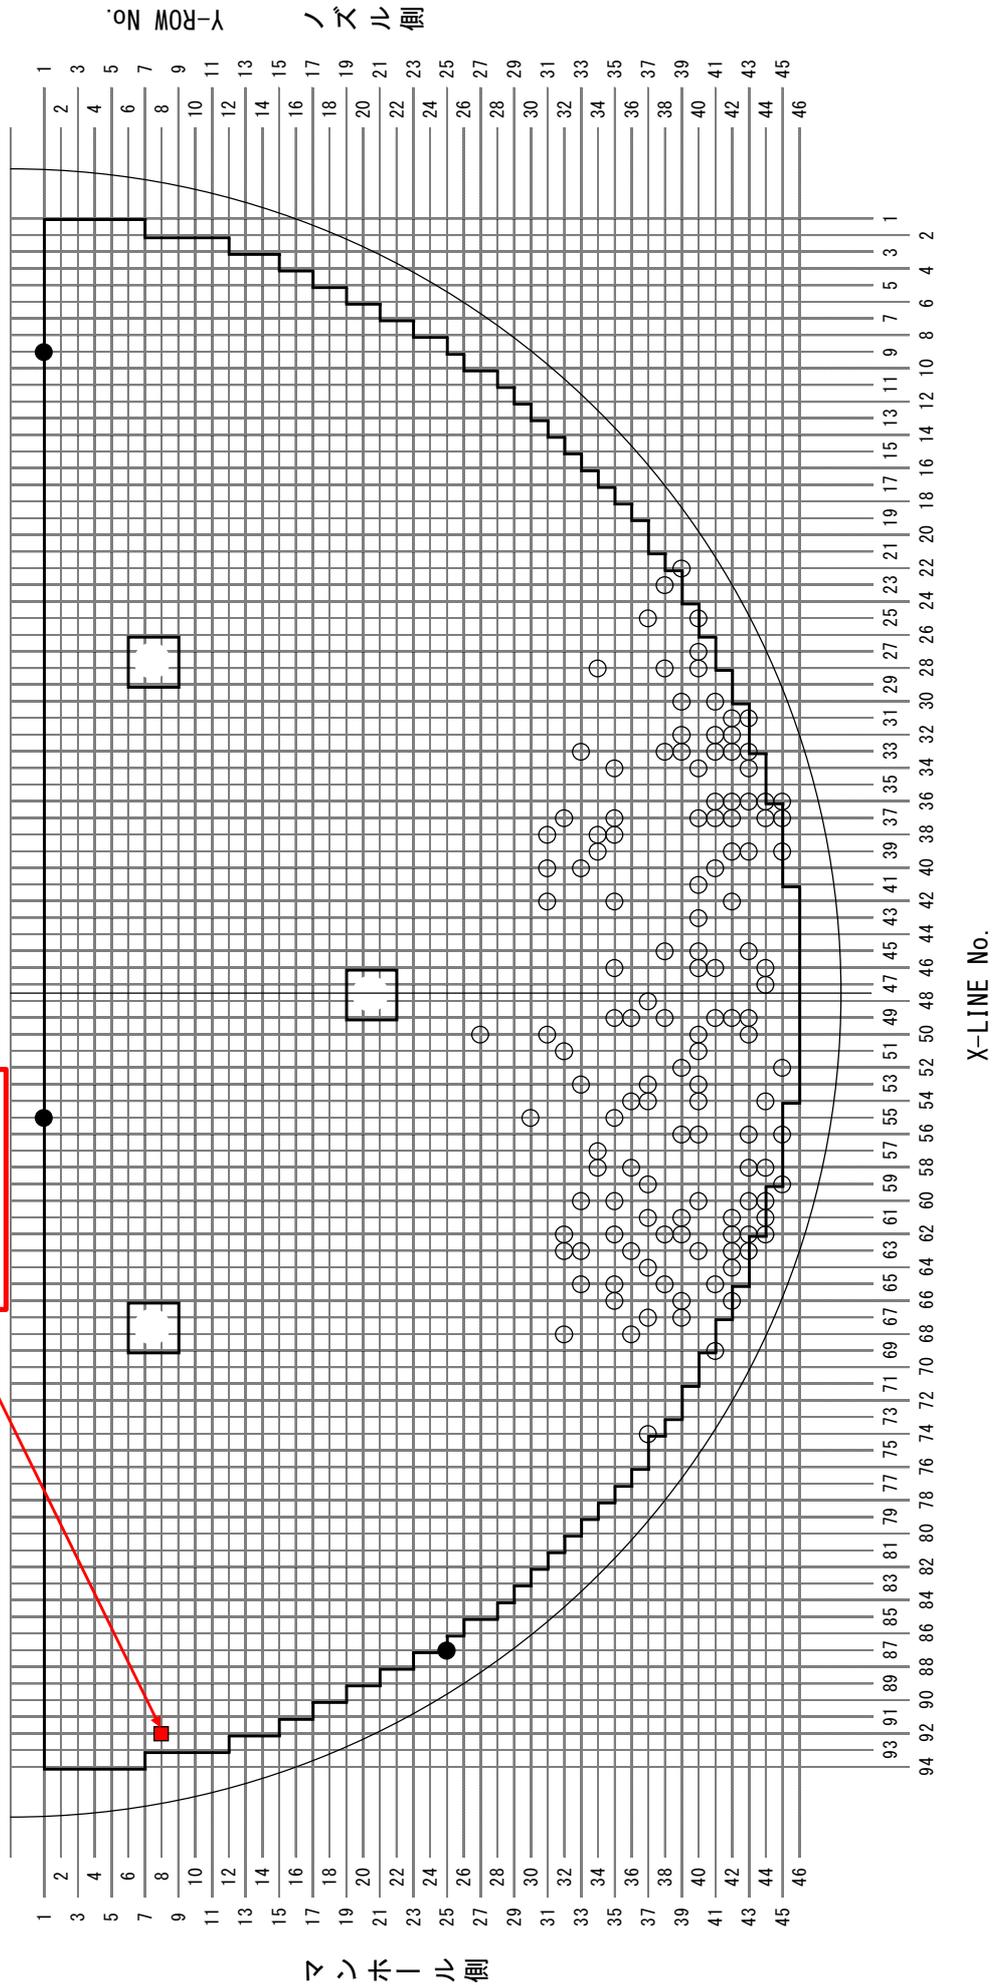
高浜4号機 SG伝熱管ECT信号指示位置図
B-SG (低温側)

第三管支持板：長さ約5.0mm、幅約1.0mm (X92, Y8)

<第三管支持板>
 有意味な信号指示管
 (X92-Y8)

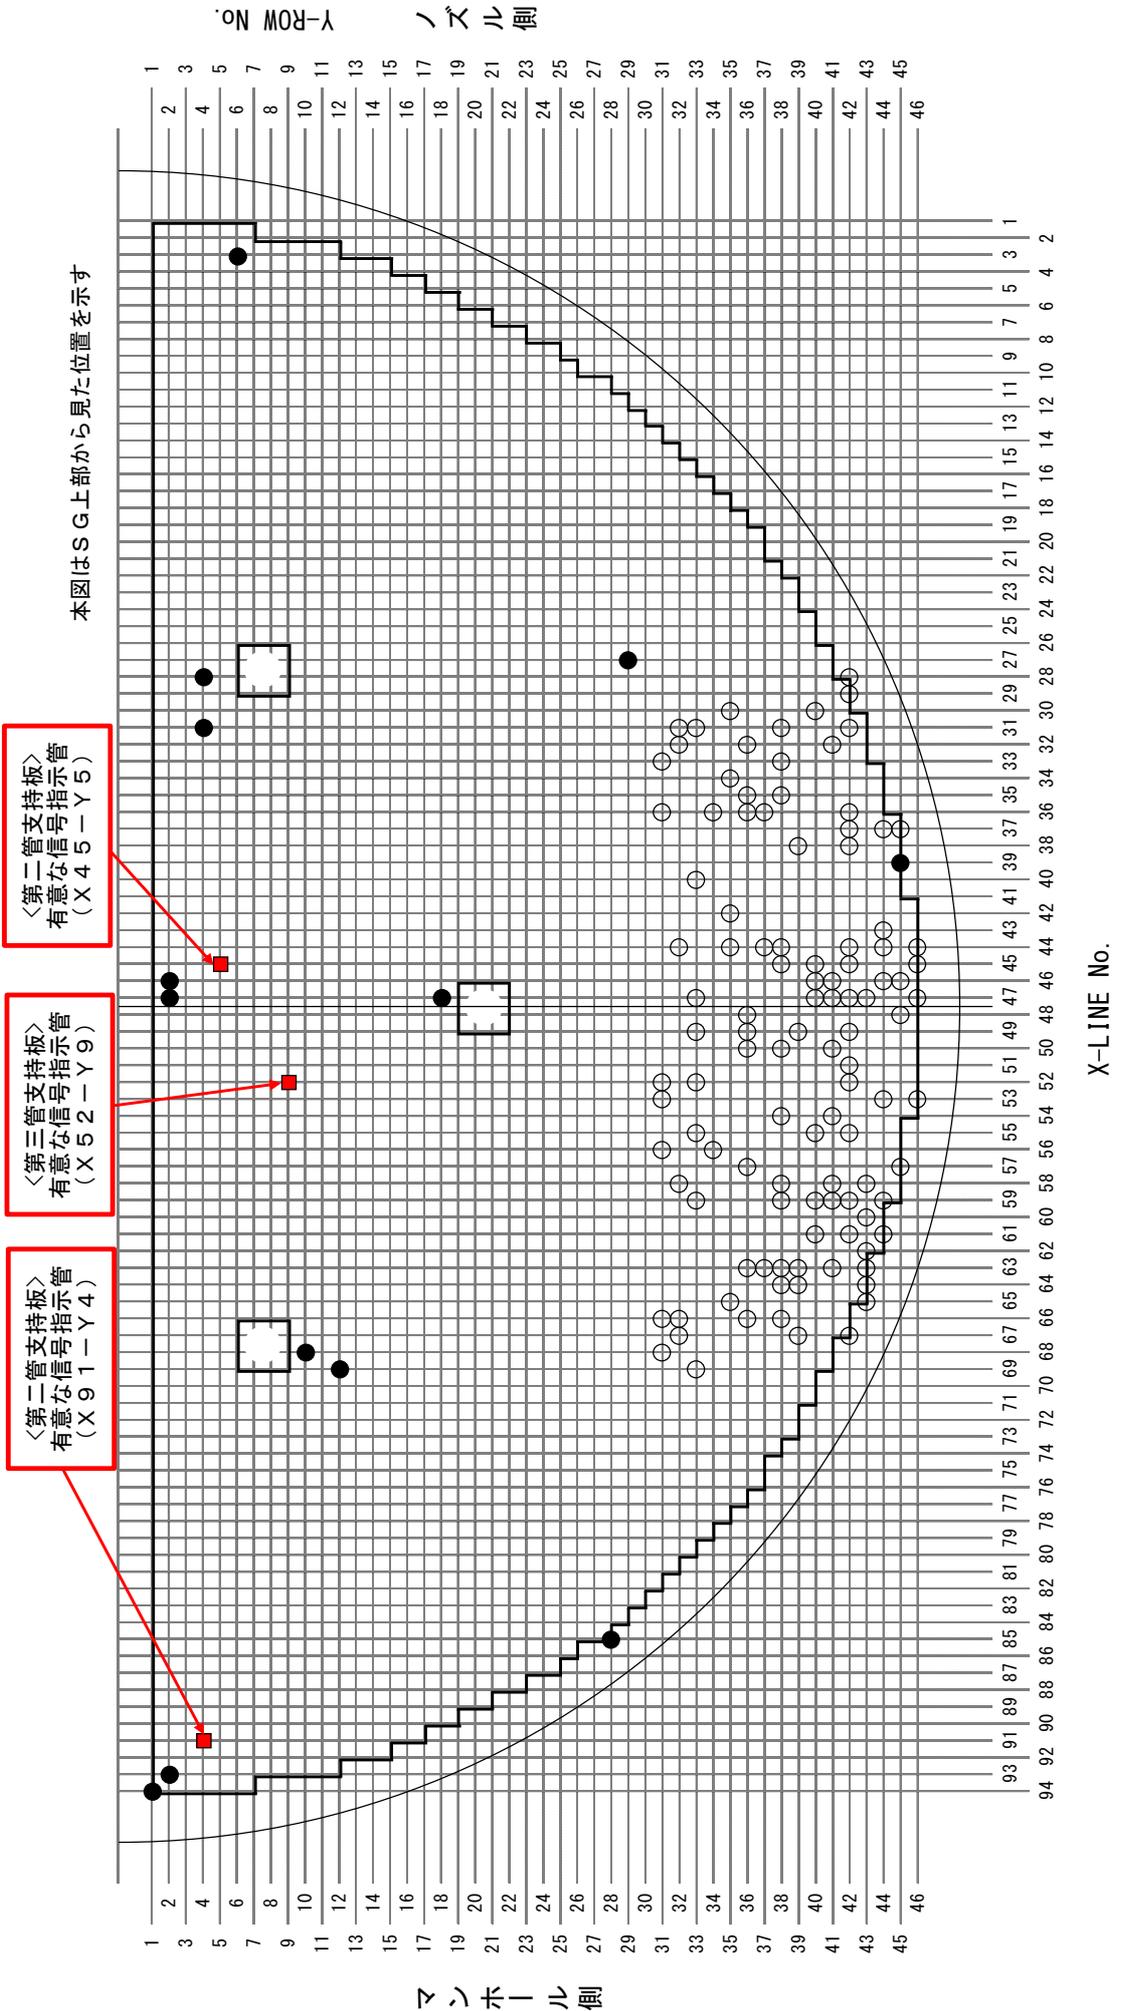
高浜4号機 SG伝熱管ECT信号指示位置図
C-SG (低温側)

- : 既施栓管 (拡管部応力腐食割れ以外) (110本)
- : 既施栓管 (拡管部応力腐食割れ) (13本)
- : 今回減肉指示が認められた位置 (3本)

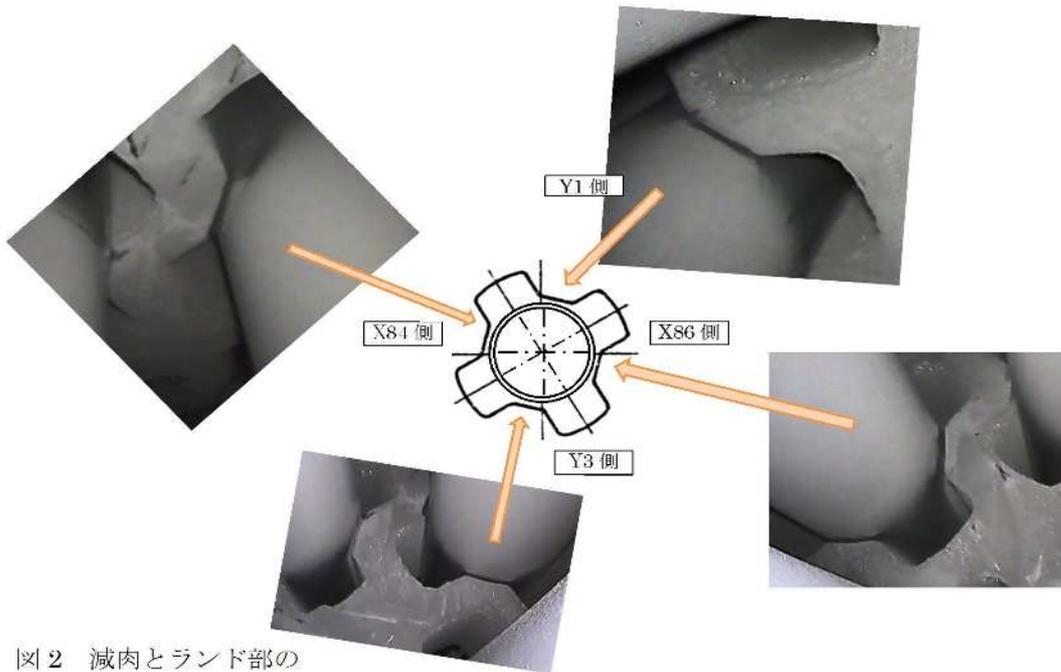
図2 減肉とランド部の位置関係(A-SG X85-Y2)

管支持板との接触により摩耗減肉が発生したのであれば、4ヶ所の管支持板ランド部に減肉が生じることになるが、ECT結果から周方向に1ヶ所にしか減肉指示が確認されていないことから、管支持板との接触・摩耗によって発生した減肉ではないと考えられる。

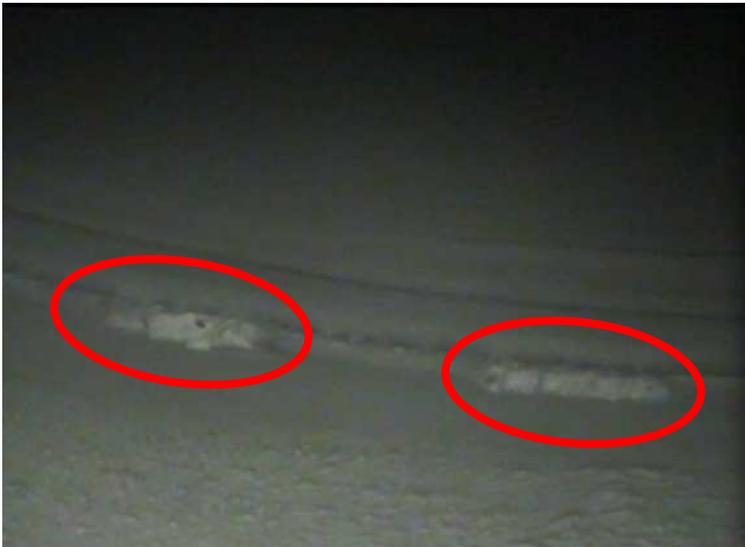
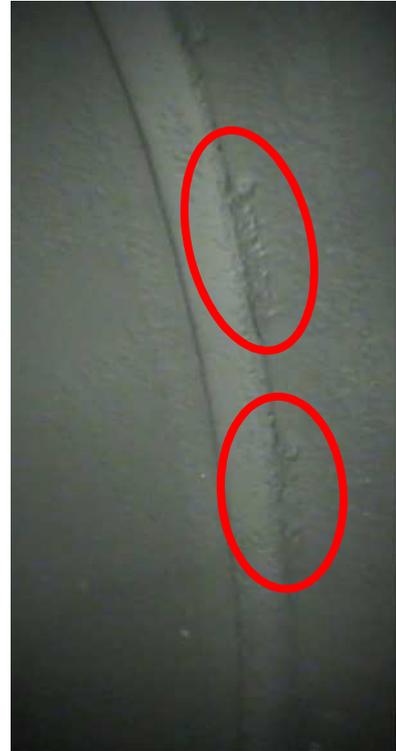
点検結果（上流側の結果）

したがって、給水内管裏当金の溶接部について、給水内管の中で流速が高い給水内管 T 継手近傍の裏当金を目視確認した結果、裏当金本体および裏当金を仮止めするための隅肉溶接に損傷は発見されず、これらが脱落して接触物となった可能性はないことが確認できた。

目視点検の結果、給水内管内部全周にわたり裏当金が脱落せずに設置されている様子が確認できた。また、隅肉溶接も剥離等がない様子が確認できた。（代表：B－S G）

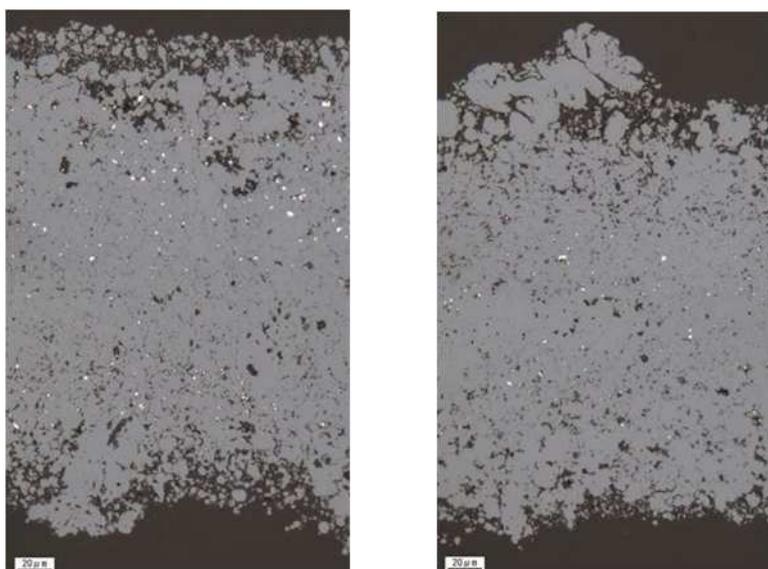
図１ 高浜４号機C－SGから採取した伝熱管外表面スラッジの断面観察例

伝熱管表面のスケールはマグネタイト粒子の付着がベースとなって形成されるため、スケール内には必ず空隙が生じる（図１参照）。そのため、スケールが伝熱管から剥離して生じたスラッジ自体は脆いものであり、伝熱管との相互作用を考えた際にも、スラッジ内の構造上脆弱な箇所を起点として破壊が進展し、伝熱管に有意な損傷を与える可能性は低い。

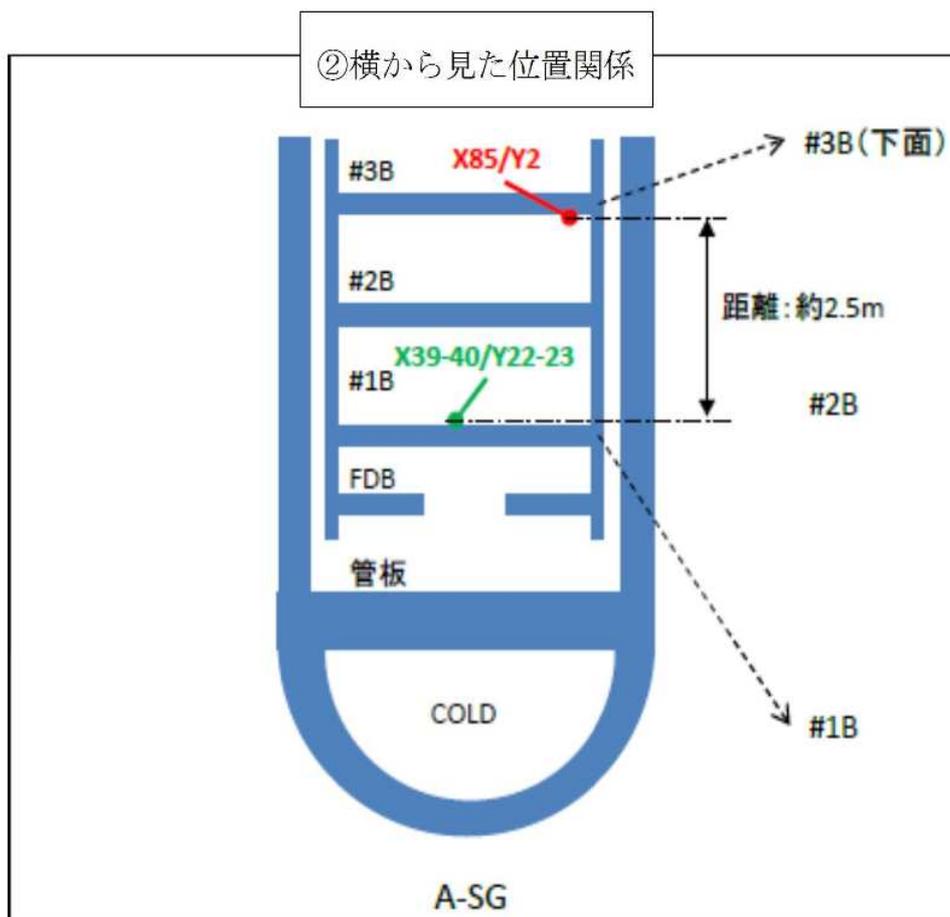
減肉部と金属片発見箇所の位置関係図

金属片発見位置は、減肉が確認された位置（第三管支持板の下面（X85, Y2））から約2.5m下方、約1.6m半径方向に離れた場所であった。

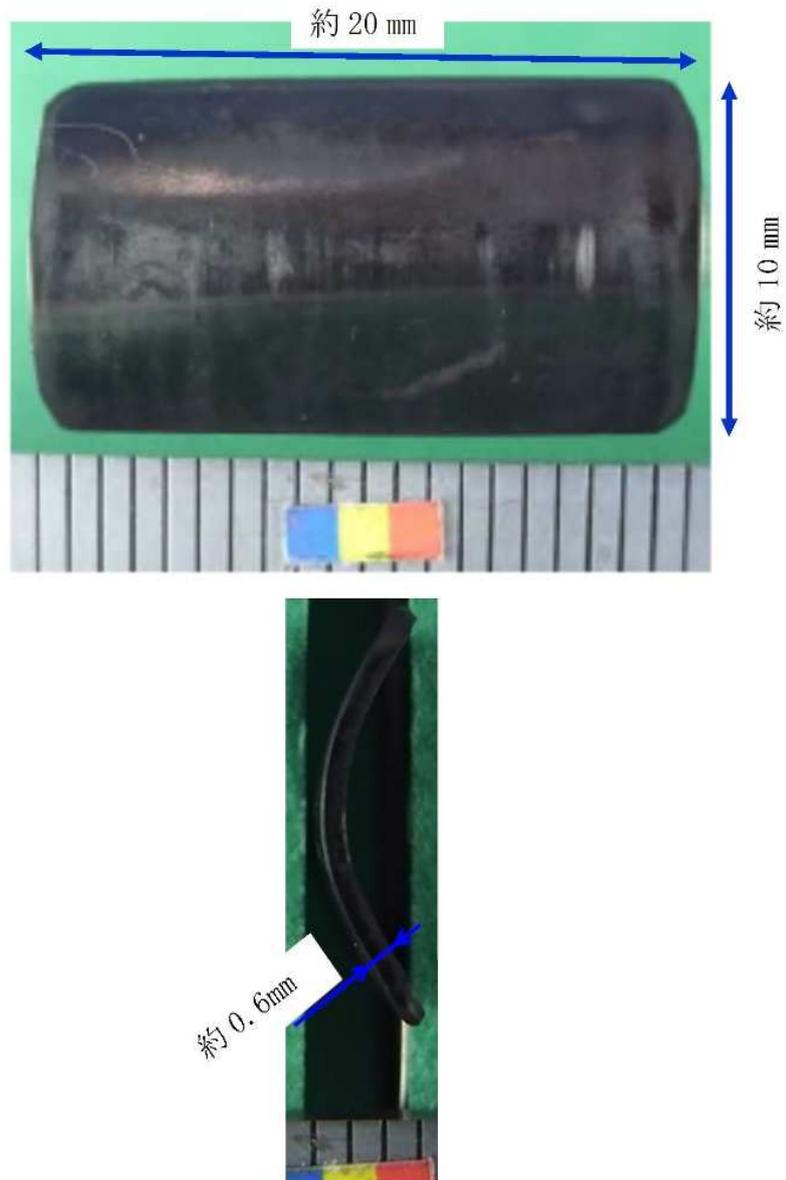
金属片のサイズ

A-SGで発見された金属片についてX線回折等により材質を確認した結果、オーステナイト系ステンレス鋼（SUS304相当）が主体であった。

また、金属片の表面観察の結果、伝熱管との接触に伴う摺動痕がないことを確認した。

重さ約 1 g、長さ約 20 mm×幅約 10 mm×板厚約 0.6 mm

- ・金属片の左右の側面には、延性破面による金属光沢（摩耗痕ではない）を確認。角部に潰されたような痕跡があり。
- ・金属片の側面及び四つ角部には、伝熱管との接触と判断できる有意な痕は確認されず

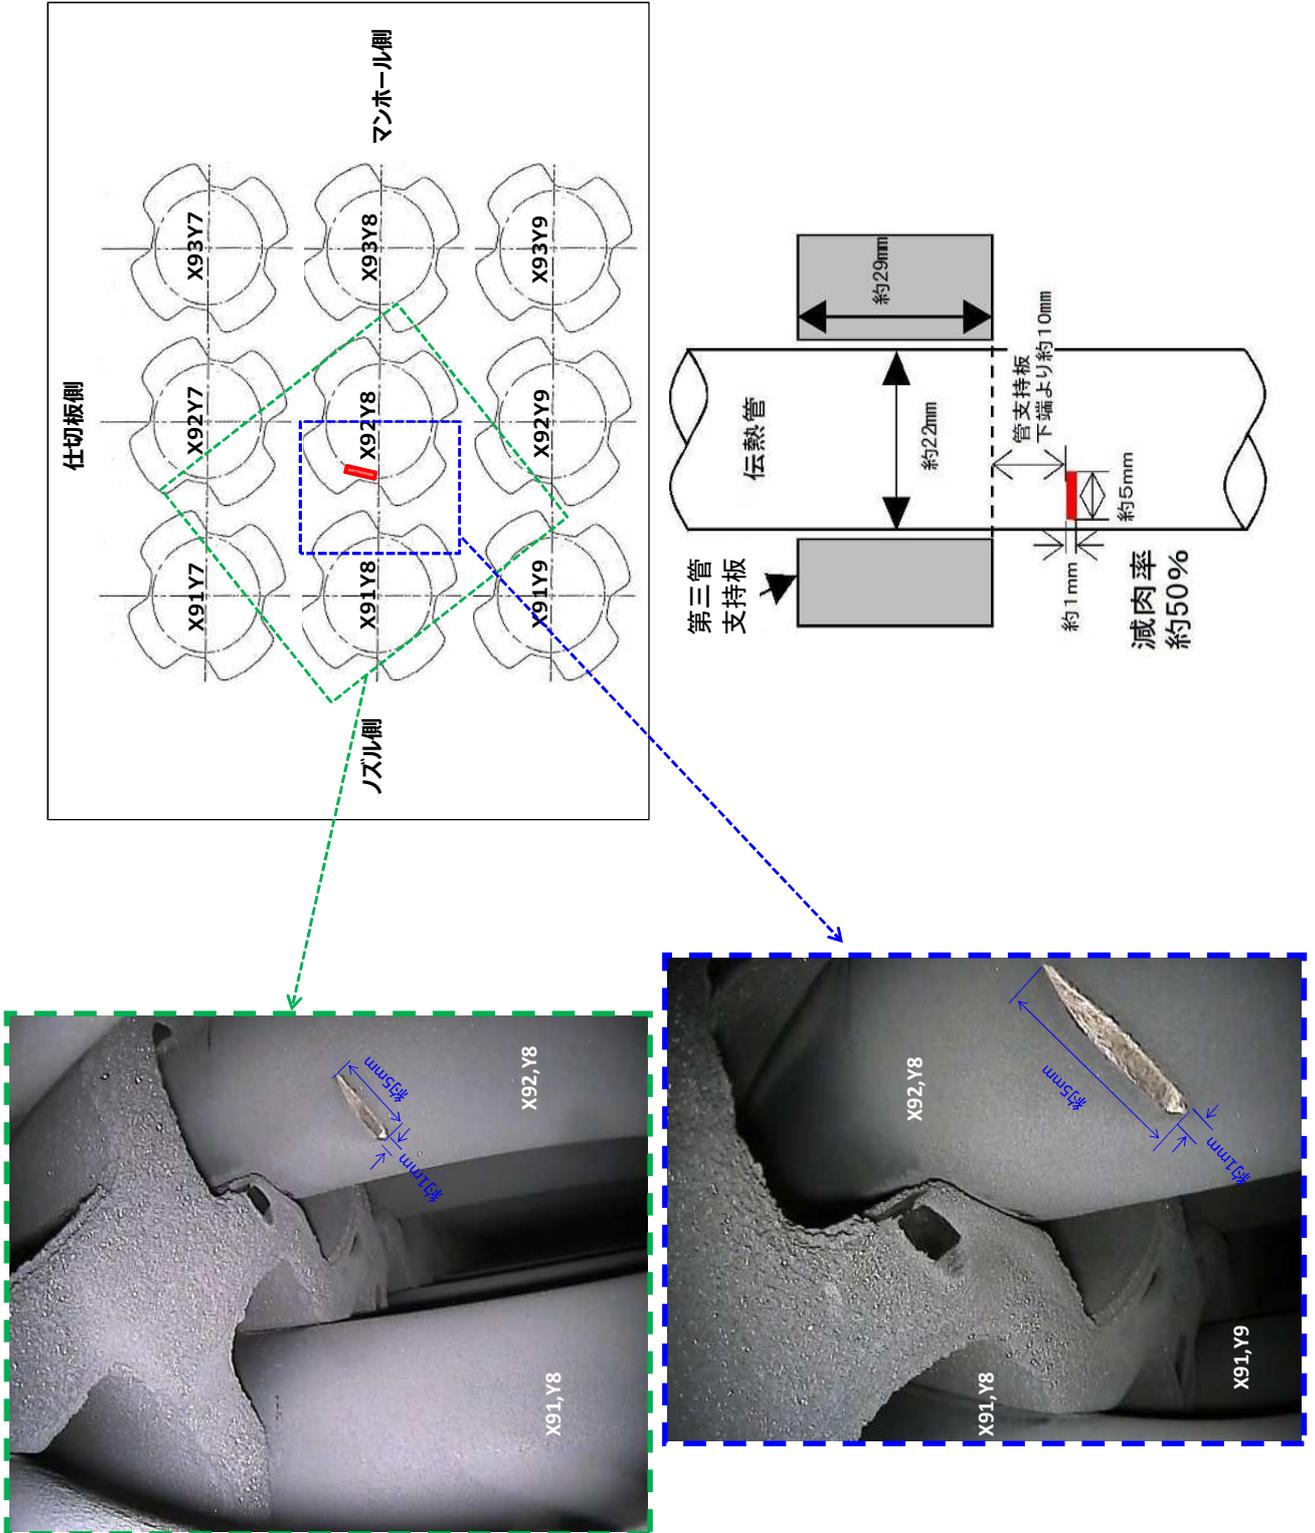
B-SG 伝熱管 2次側表面写真

対象：第三管支持板下面 伝熱管 X92, Y8 @Cold

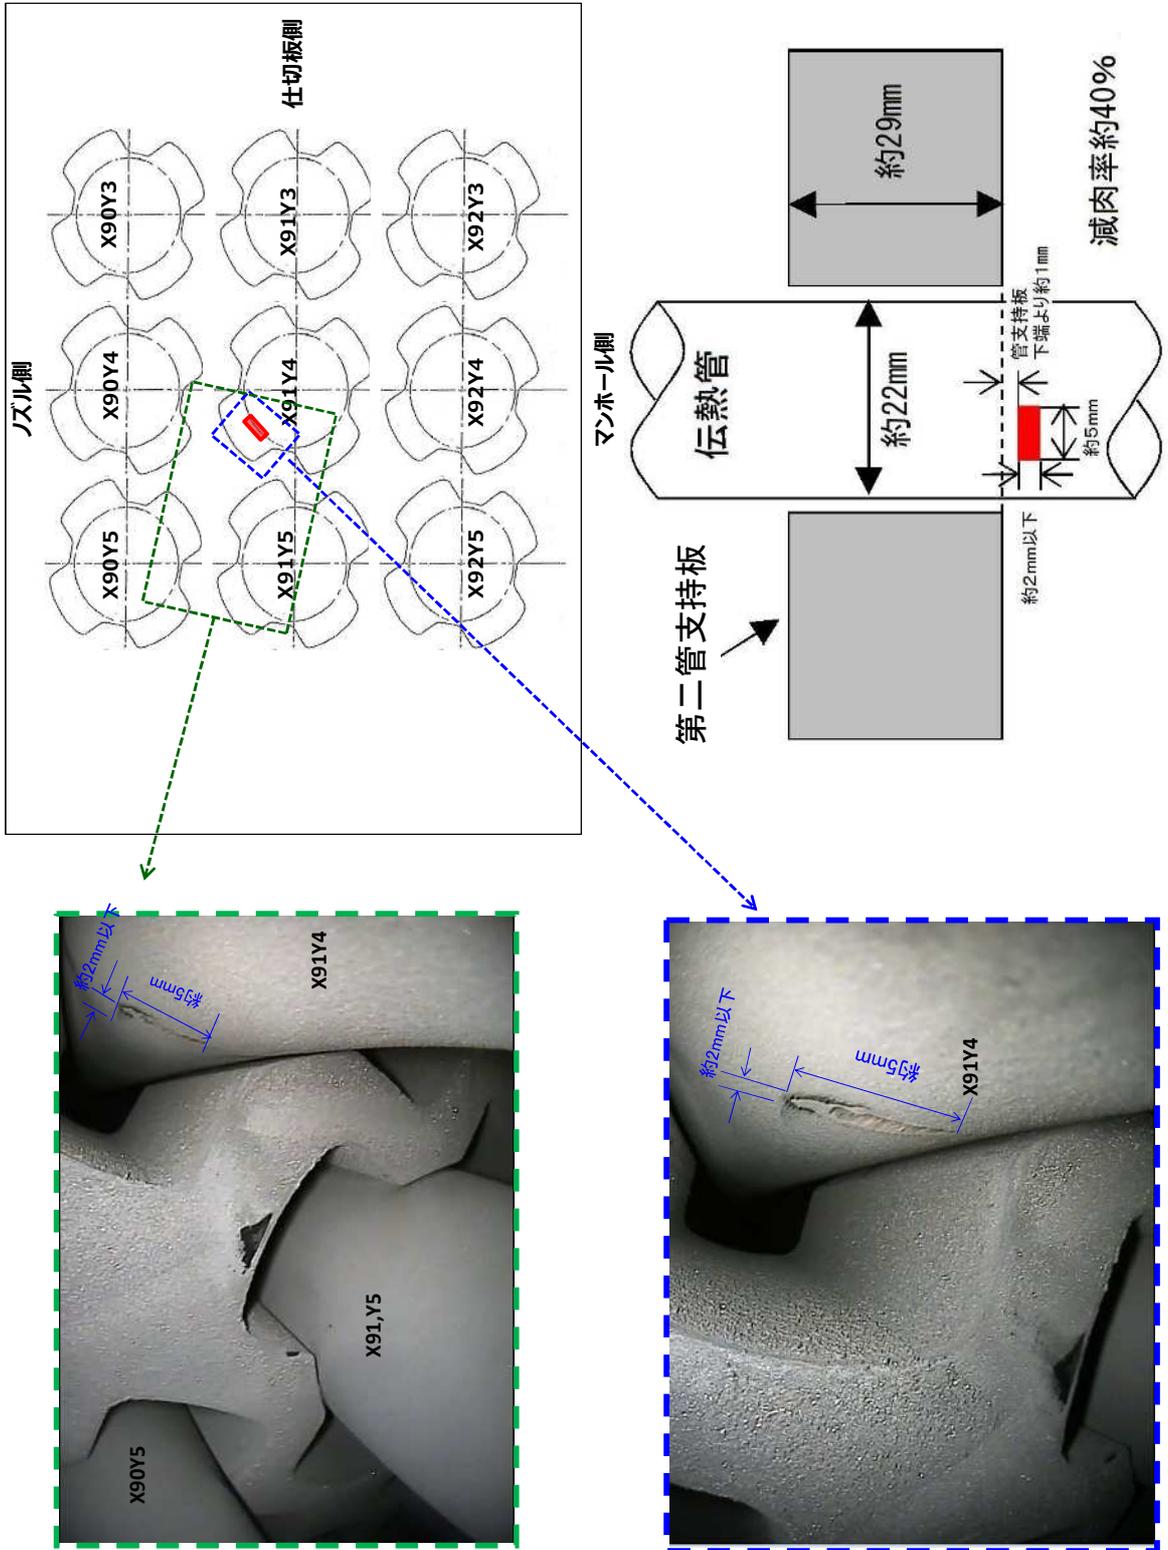
C-S G 伝熱管 2次側表面写真

第二管支持板：長さ約5.0mm、幅2.0mm以下 (X91, Y4)

対象：第二管支持板下面 伝熱管 X91, Y4 @Cold

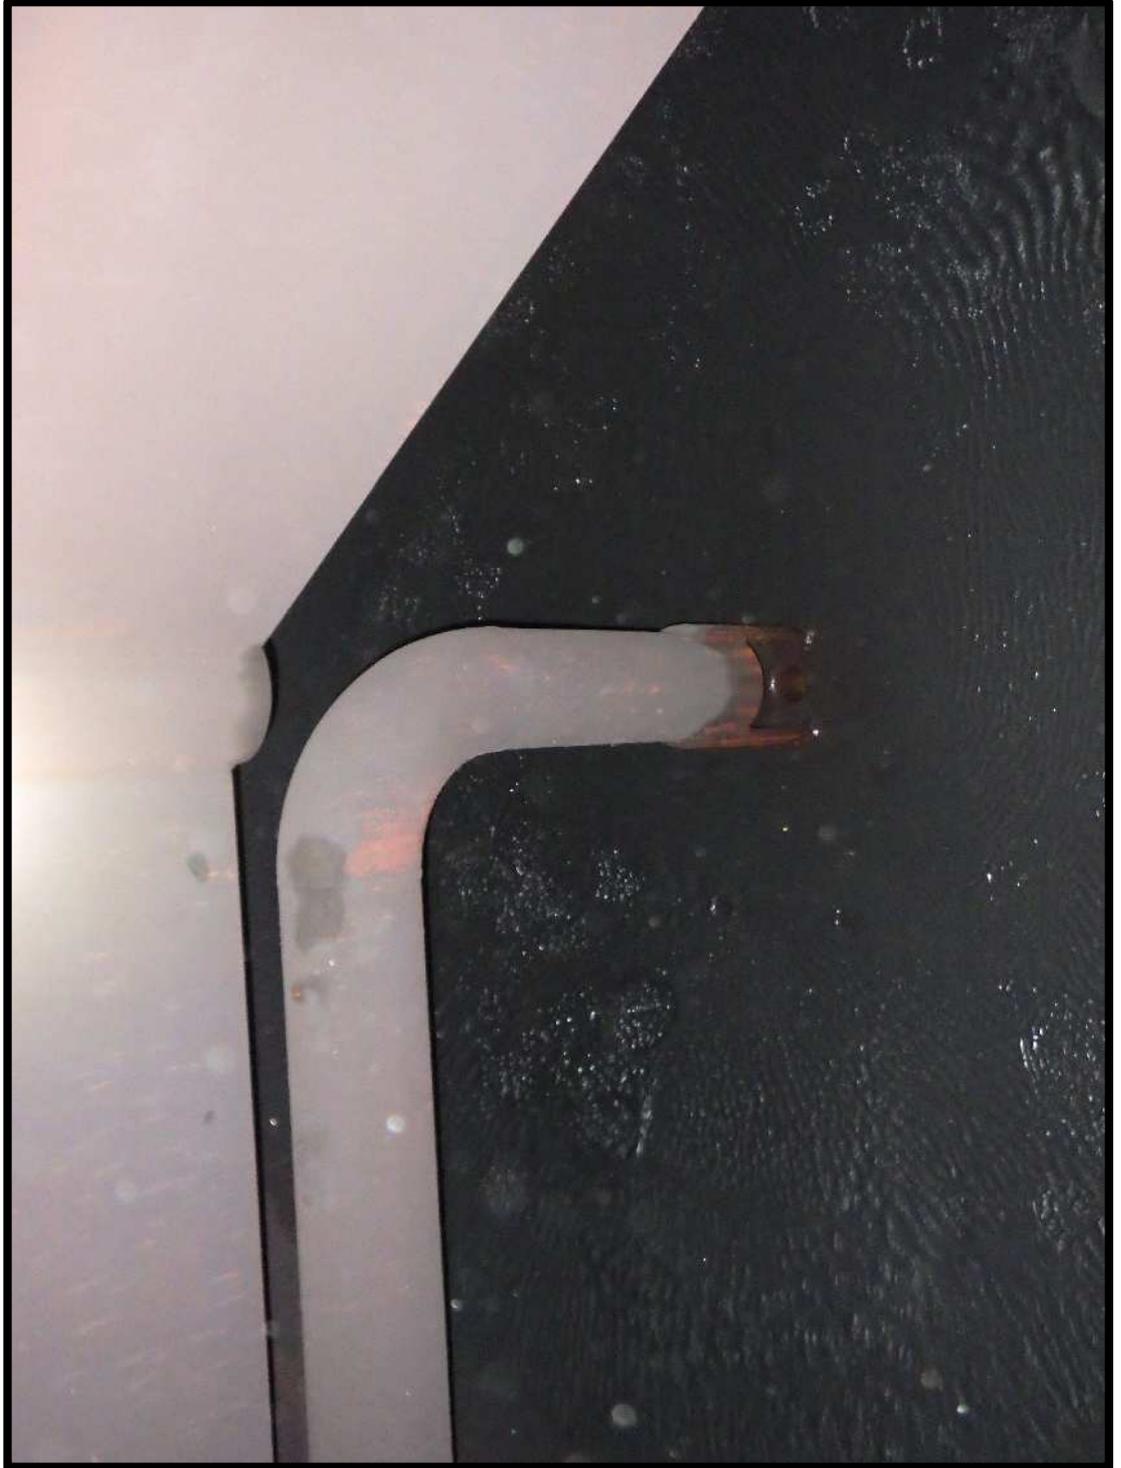
SGブローダーダウン系統点検結果（１／４）

①SGブローダーダウンタンク（異物なし）

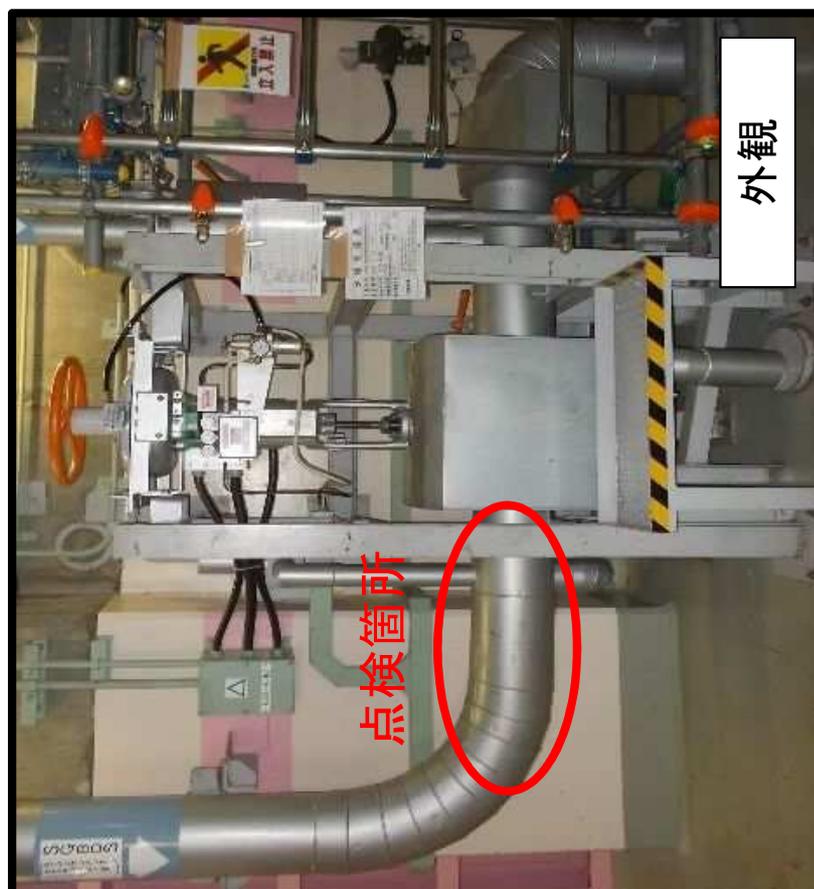
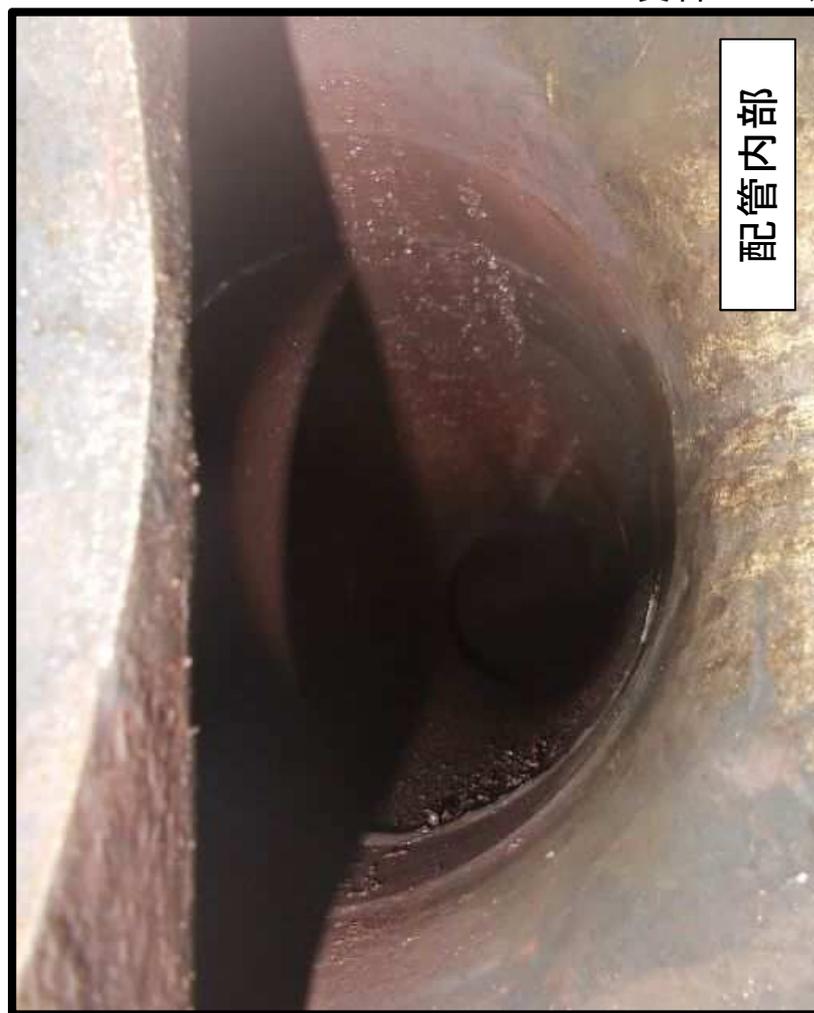
SGブローダーダウンシステム点検結果（３／４）

③SGブローダーダウンタンク水位制御弁 １次側配管内部（異物なし）

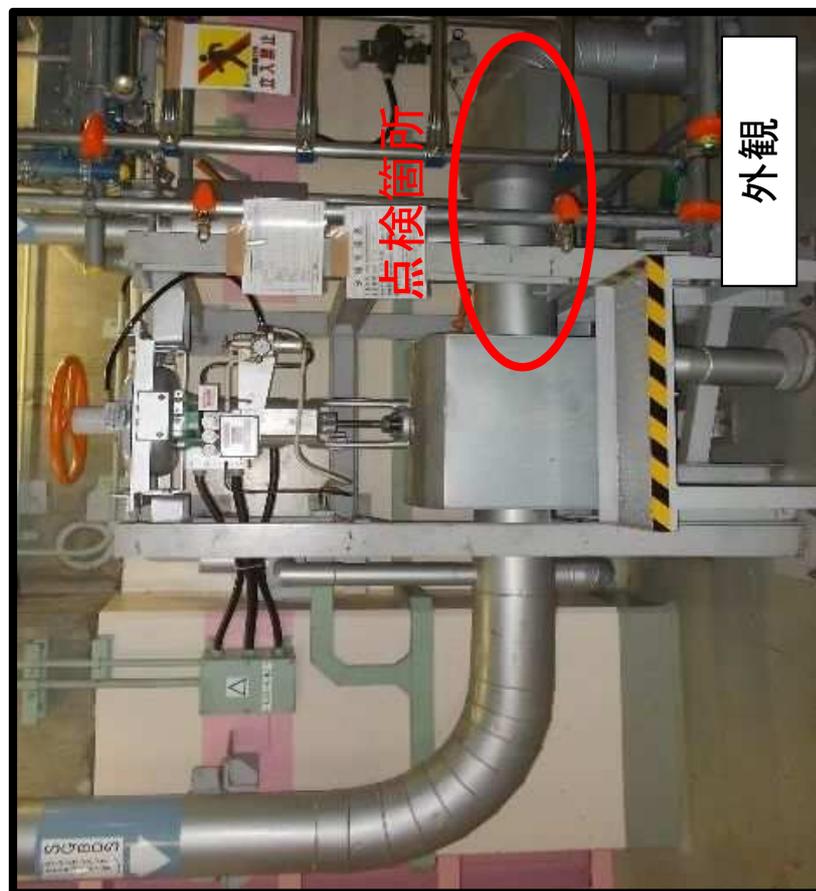
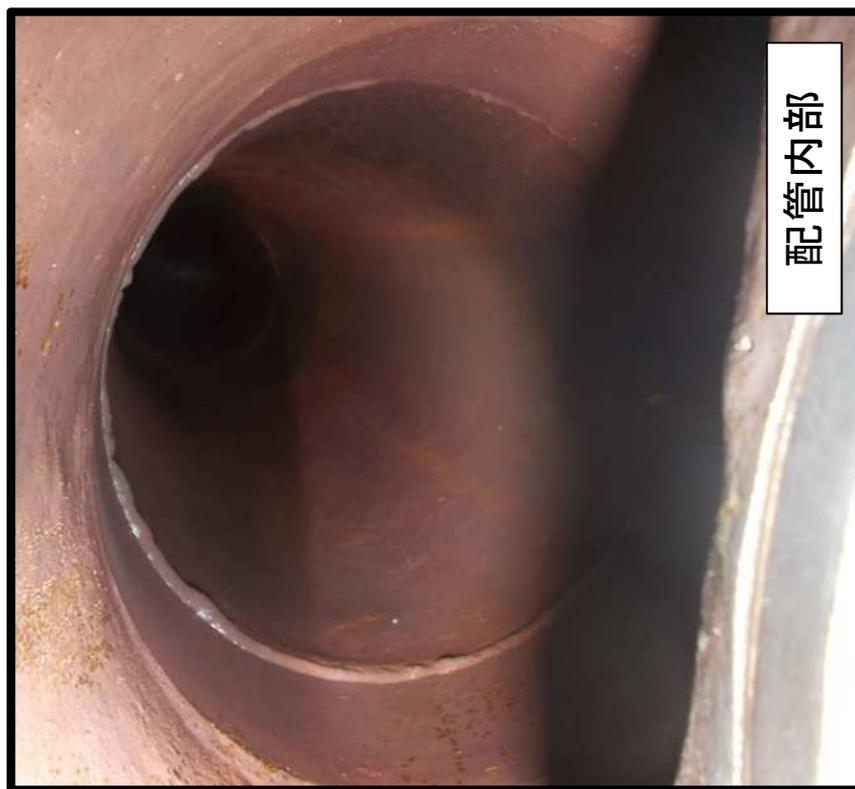
SGブローダーダウンシステム点検結果（４／４）

④SGブローダーダウンタンク水位制御弁 ２次側配管内部（異物なし）

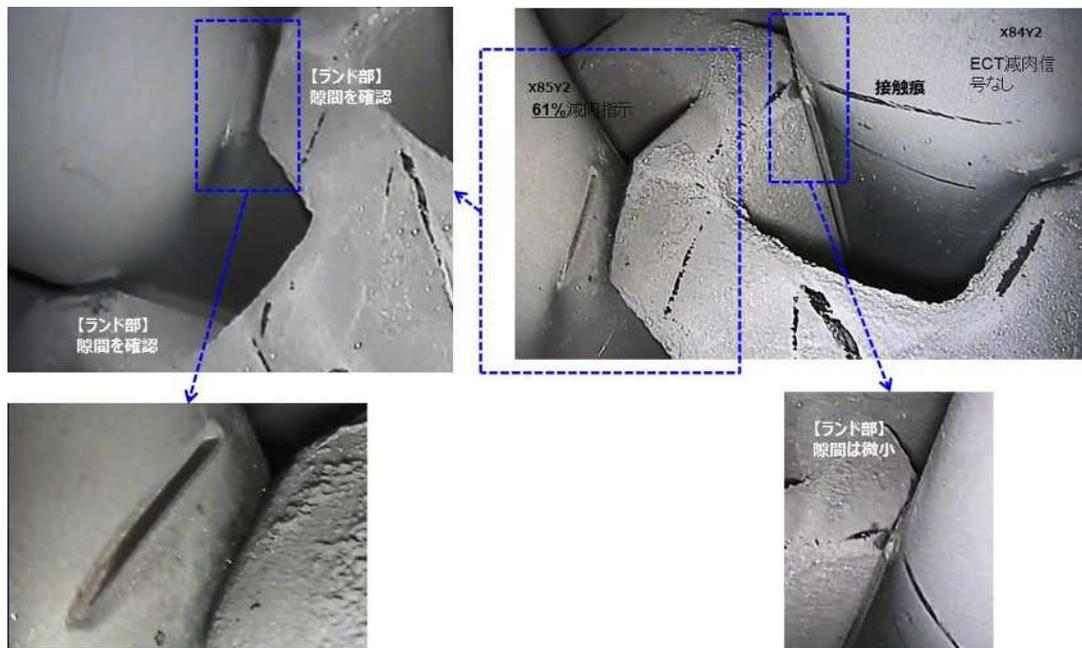
図3-1 伝熱管とランド部の隙間確認結果 (A-SG: X85, Y2)

そこで、本想定が起りうるかを確認するため、異物が接触したと考えられる伝熱管およびその隣接管について、管支持板BEC穴ランド部との隙間を目視にて再確認した(図3-1～5参照)。この結果、いずれの箇所においても、減肉が生じた伝熱管ではランド部にある程度の隙間が認められた一方で、減肉が認められない(接触痕のみの)伝熱管では、ランド部の隙間は微小であることが確認された。

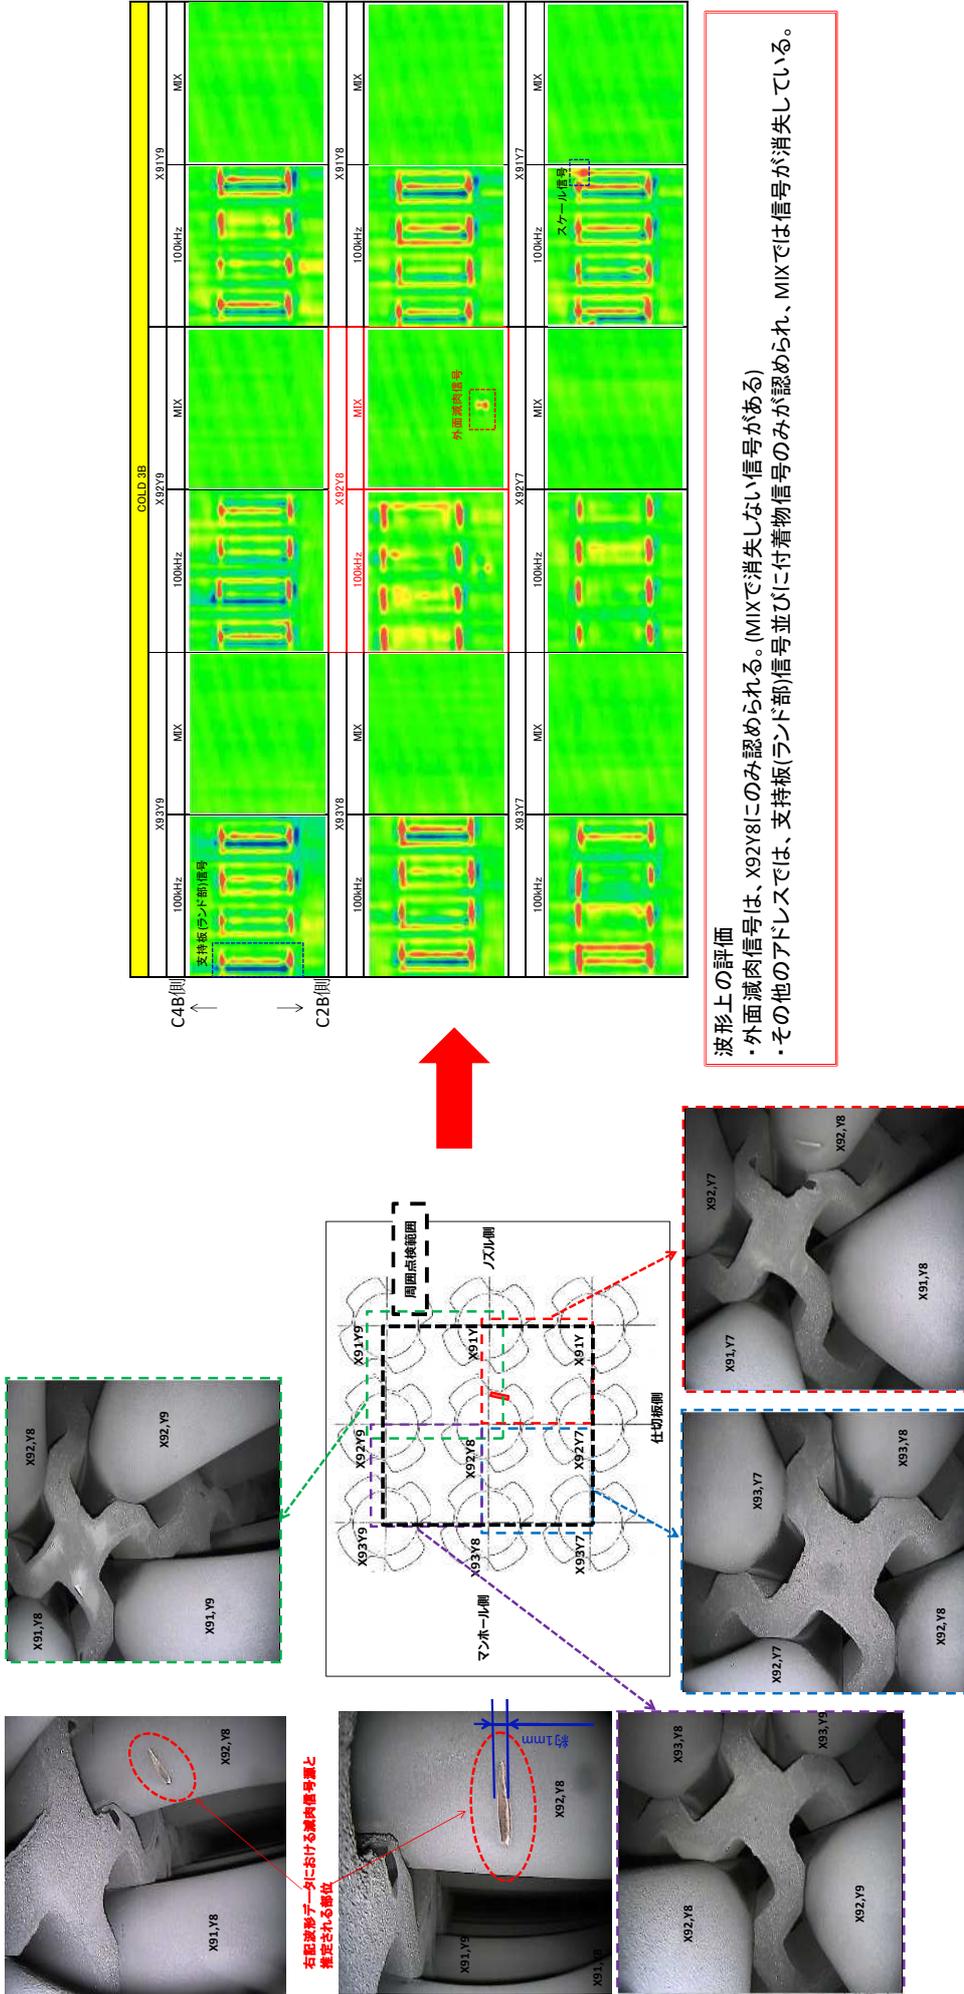
隣接伝熱管の健全性 (B-SG Cold側第三管支持板下面 伝熱管 X92, Y8)

- ・外面減肉箇所は、X92Y8にのみ認められる。(MIXで消失しない信号がある)
- ・その他のアドレスでは、支持板(ランド部)信号並びに付着物信号のみが認められ、MIXでは信号が消失している。
