# 福島第一原子力発電所 1/2号機排気筒解体工事 1～4ブロック作業の振り返りについて

2019年12月16日

東京電力ホールディングス株式会社

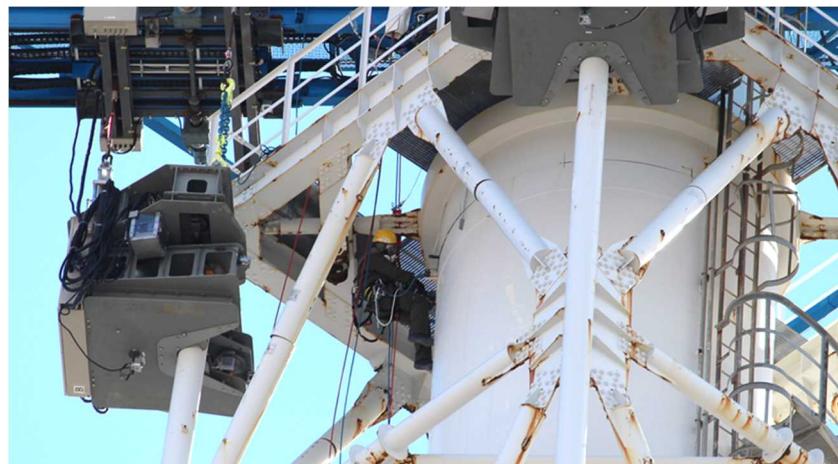
【写真⑥】筒身切断状況（12月4日）

- 11/27の筒身切断作業中のチップソーの刃の噛み込み解消が困難であったことから、12/3・4に作業員が搭乗設備を使用して昇筒し、グラインダーを用いて作業員が筒身を切断。

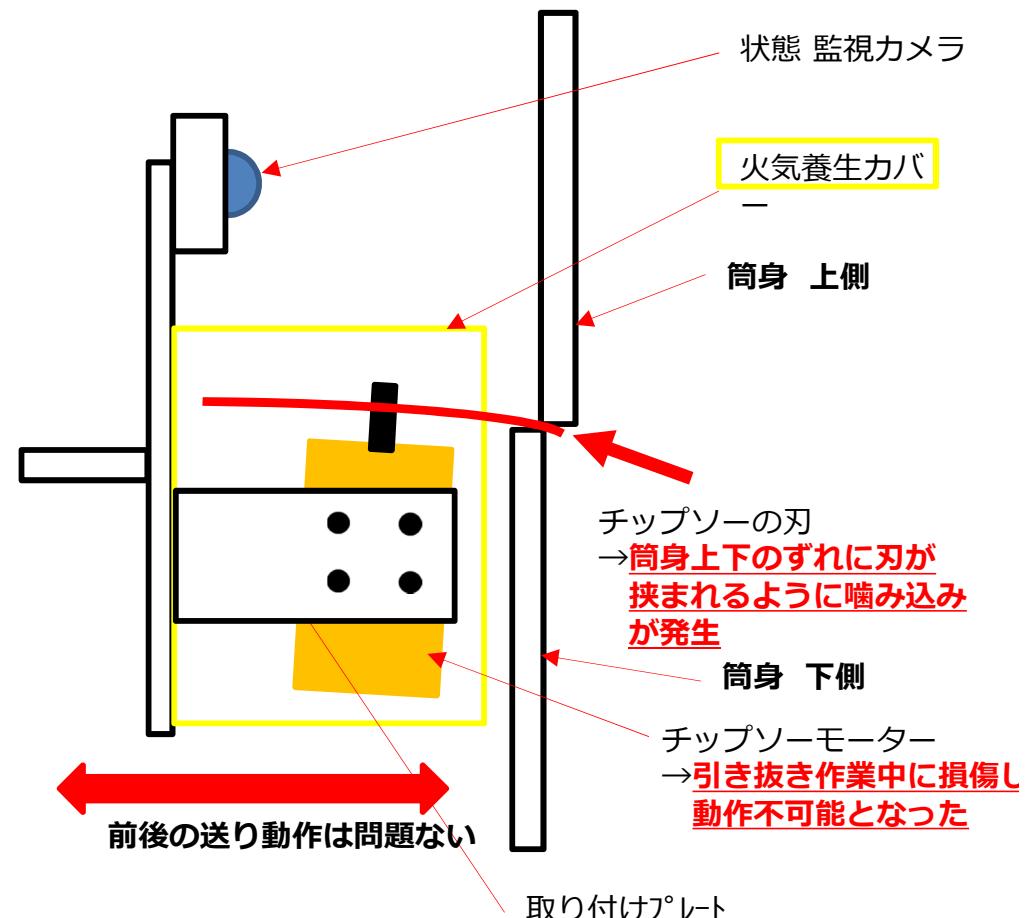
【内周切断装置 チップソーの噛み込みイメージ図】

- ・主柱材4本の切断が完了
- ・筒身残り50%切断開始
- ・南西の切断中にチップソー噛み込み発生  
(筒身全体の約85%切断済み)
- ・噛み込み解消作業 (クレーンテンション・クランプ・装置旋回など遠隔操作による作業)
- ・旋回機構の動作不良を確認 ⇒作業中断を判断

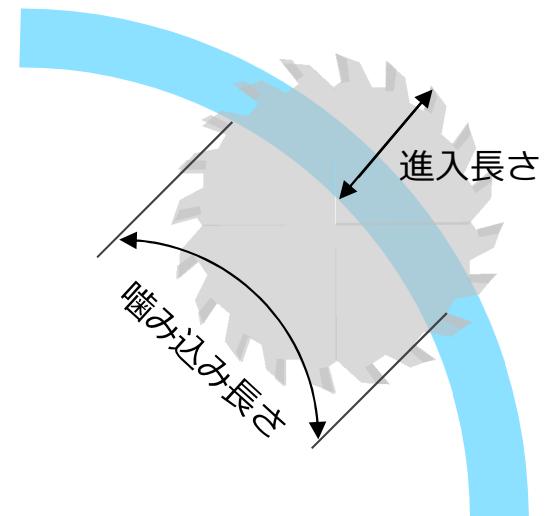
- ✓ ミシン切りにおける旋回切りで縦切り部分と繋がるときに、進入深さを50mm(切断効率をあげるために50mmとしていた)と深くしていたため、切斷面の上側と下側の筒身が水平に噛みこんだ。

- ✓ クレーンでテンションを掛けながら引き抜き作業を行っていたが、残りの筒身断面が少なく切斷面の上側と下側に水平方向でズレが生じている中で、チップソーの進入深さが50mmと深かった(噛み込み長さが長くなる)ため引き抜き作業が難航し、その途中で装置が動作しなくなり、引き抜き作業ができなくなつた。

一定の進入長さ(50mm)  
で切斷を行つていた。

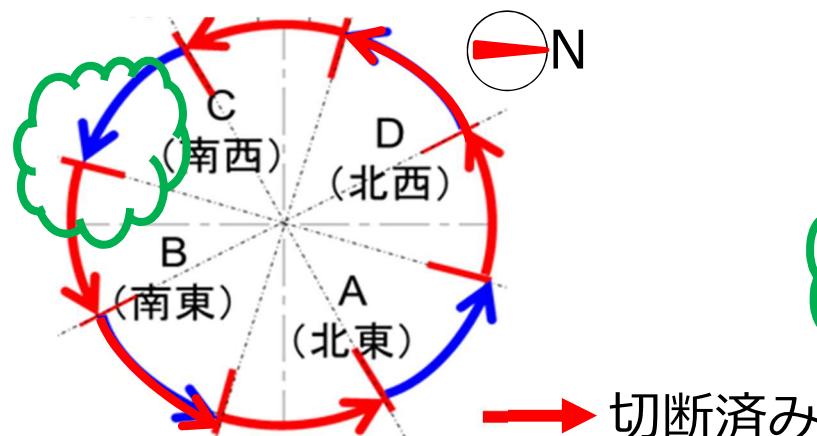
既存の縦切りと繋がり、縁が切れ  
る際に、噛み込が発生

- ✓ 切断線が繋がる箇所については、①噛み込み防止のために旋回切りから押し切りに手順を見直し、②噛み込んだ場合も解消しやすいように进入深さは20mmに見直す。
- ✓ なお、20mm程度の噛み込み事象については、1~3ブロック解体時にも発生しており、解消できることを確認している。

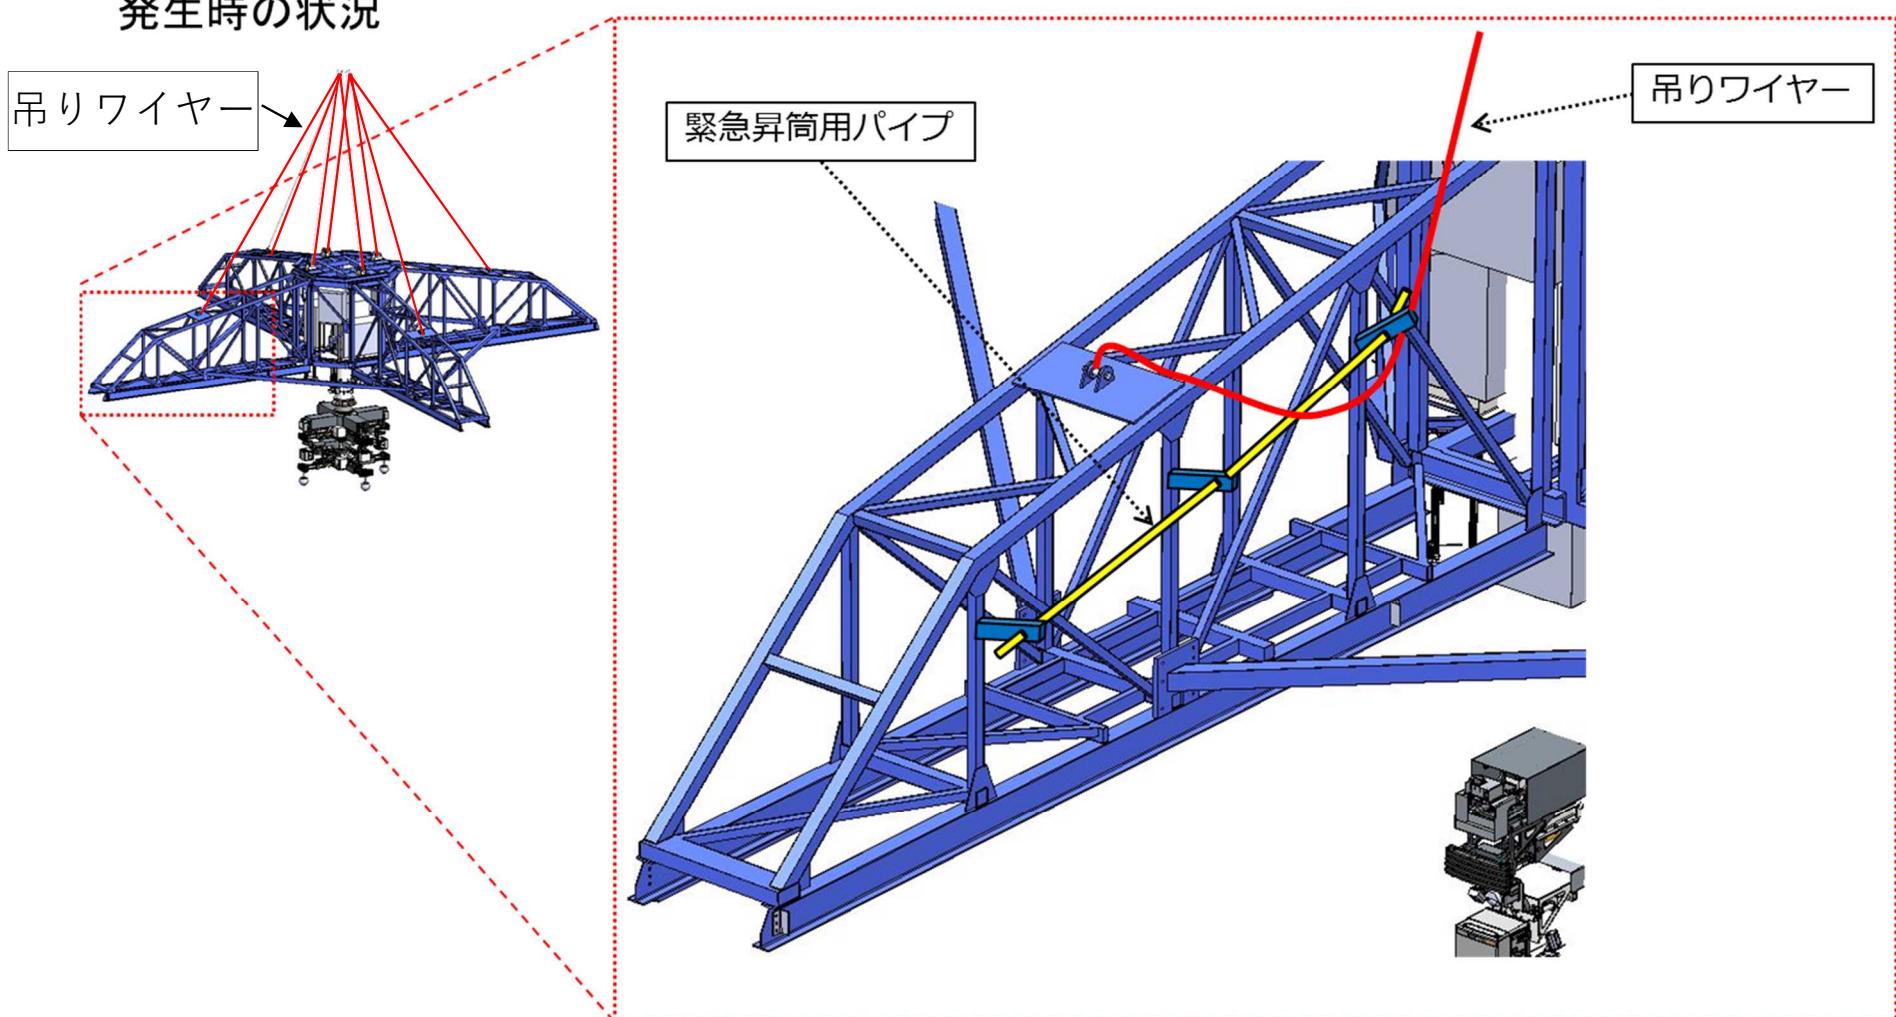
発生時の状況

- 1/2号機排気筒解体作業において、鉄塔解体装置を用いた斜材切斷作業を11月6日午後0時45分から開始し、11月7日午前6時11分に斜材8箇所の切斷を完了した。
- その後、装置のメンテナンスや段取り替え等を実施し、11月11日午前0時10分より鉄塔解体装置（主柱材切斷装置）取付のため、鉄塔解体装置を吊っているワイヤーの整線作業中ににおいて、ワイヤーを巻き上げた際に（地切り前）鉄塔解体装置と吊り上げ用ワイヤーが接触し、鉄塔解体装置と吊り上げ用ワイヤーの一部が損傷した。

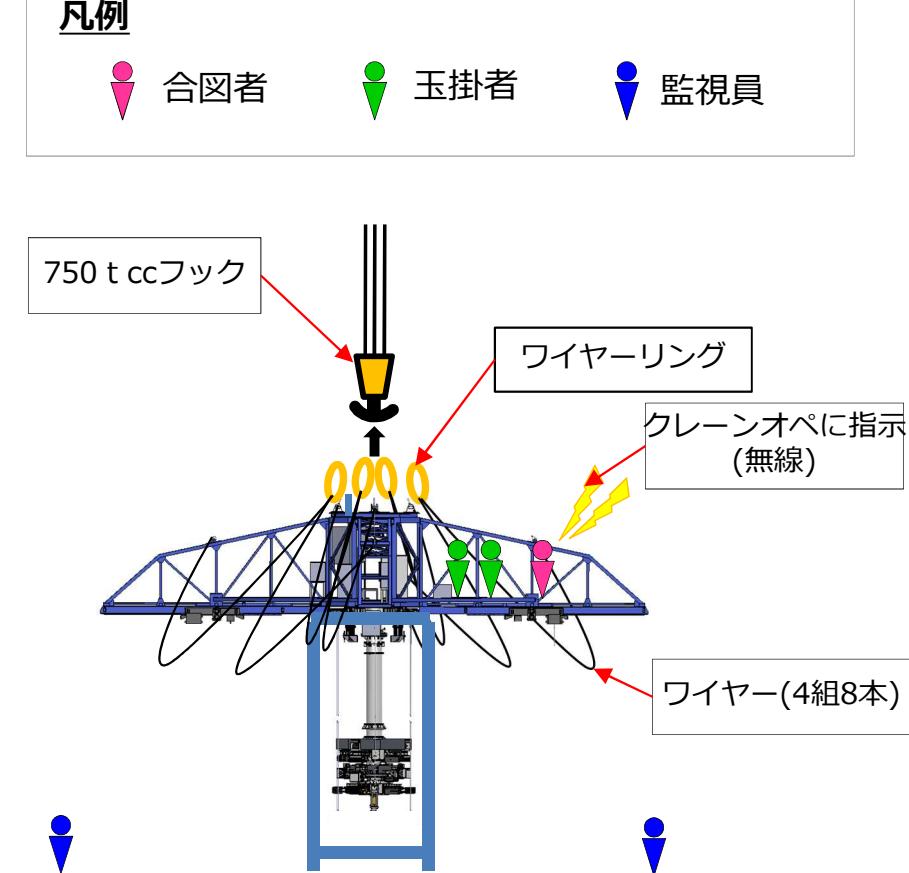
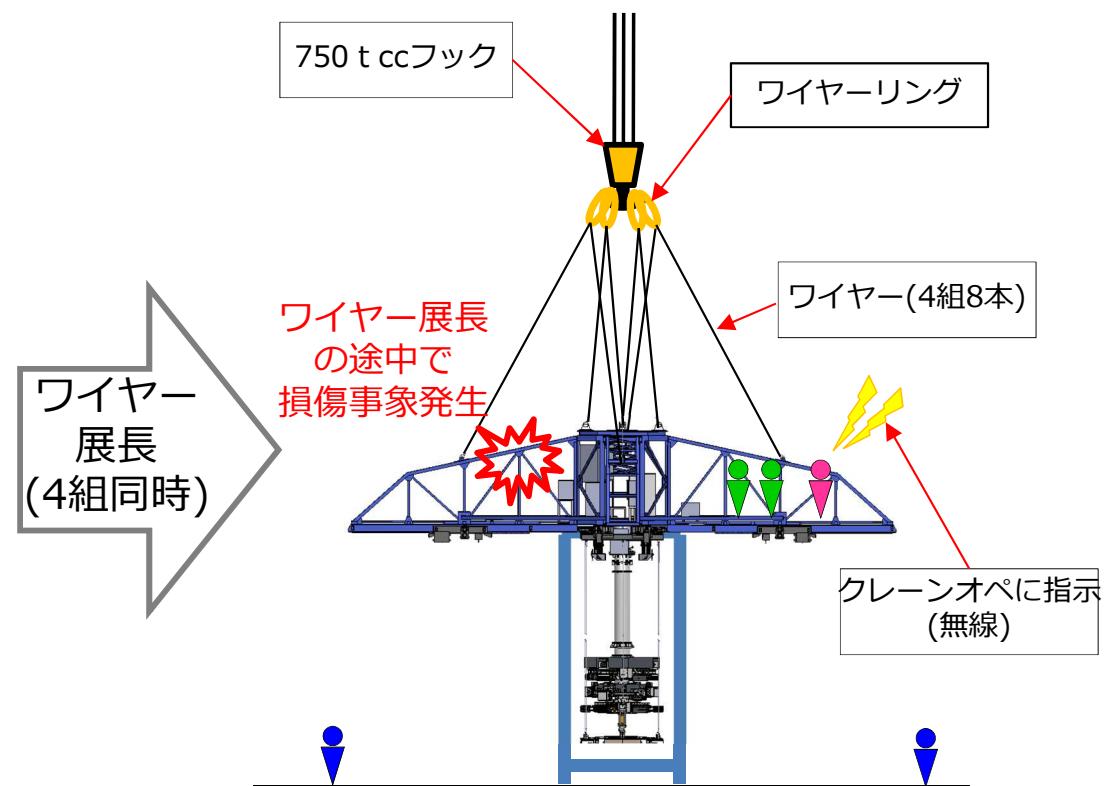
ワイヤー展長作業の概念図(対策前)

- ワイヤー（4組8本）を750t クレーンフックに取付け、展張させる作業において4組（8本）同時に750t クレーンフックで展張しようとした際に引っ掛けりに気づくのが遅れたことが原因と考えている。

ワイヤー展長前  
(旋回台上でフックにリングを取り付)

ワイヤー展長後  
(4組のワイヤーをかけて750tCCを巻き上げ)

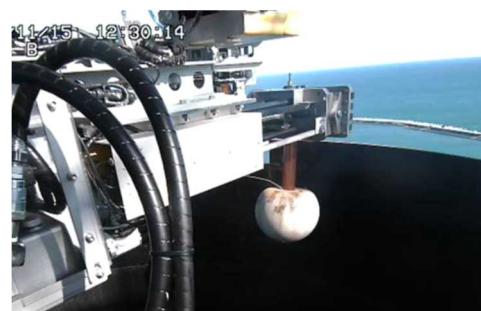
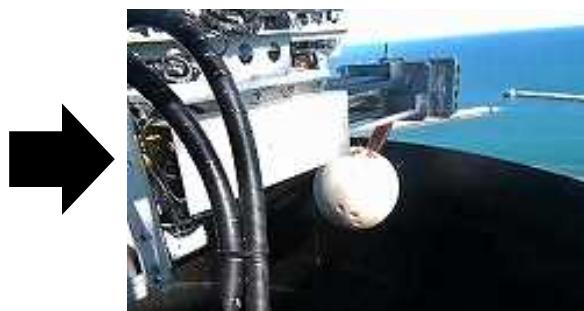
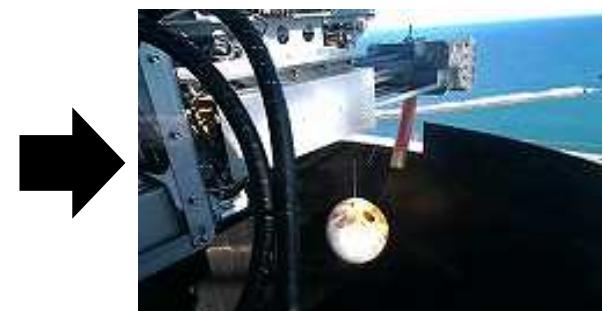
写真：挿入ガイド 落下状況

- 鉄塔解体装置を排気筒に設置する作業中に、一時的な強風により鉄塔解体装置が回転しながら振れたことにより挿入ガイドが筒身に過大に接触し、鉄塔解体装置の挿入ガイド4箇所中1箇所が落下した。
- 落下した挿入ガイドは『ボール部』と『バー部』に分かれ、『ボール部』は筒身内に落下、『バー部』は排気筒グレーチング上に落下した。

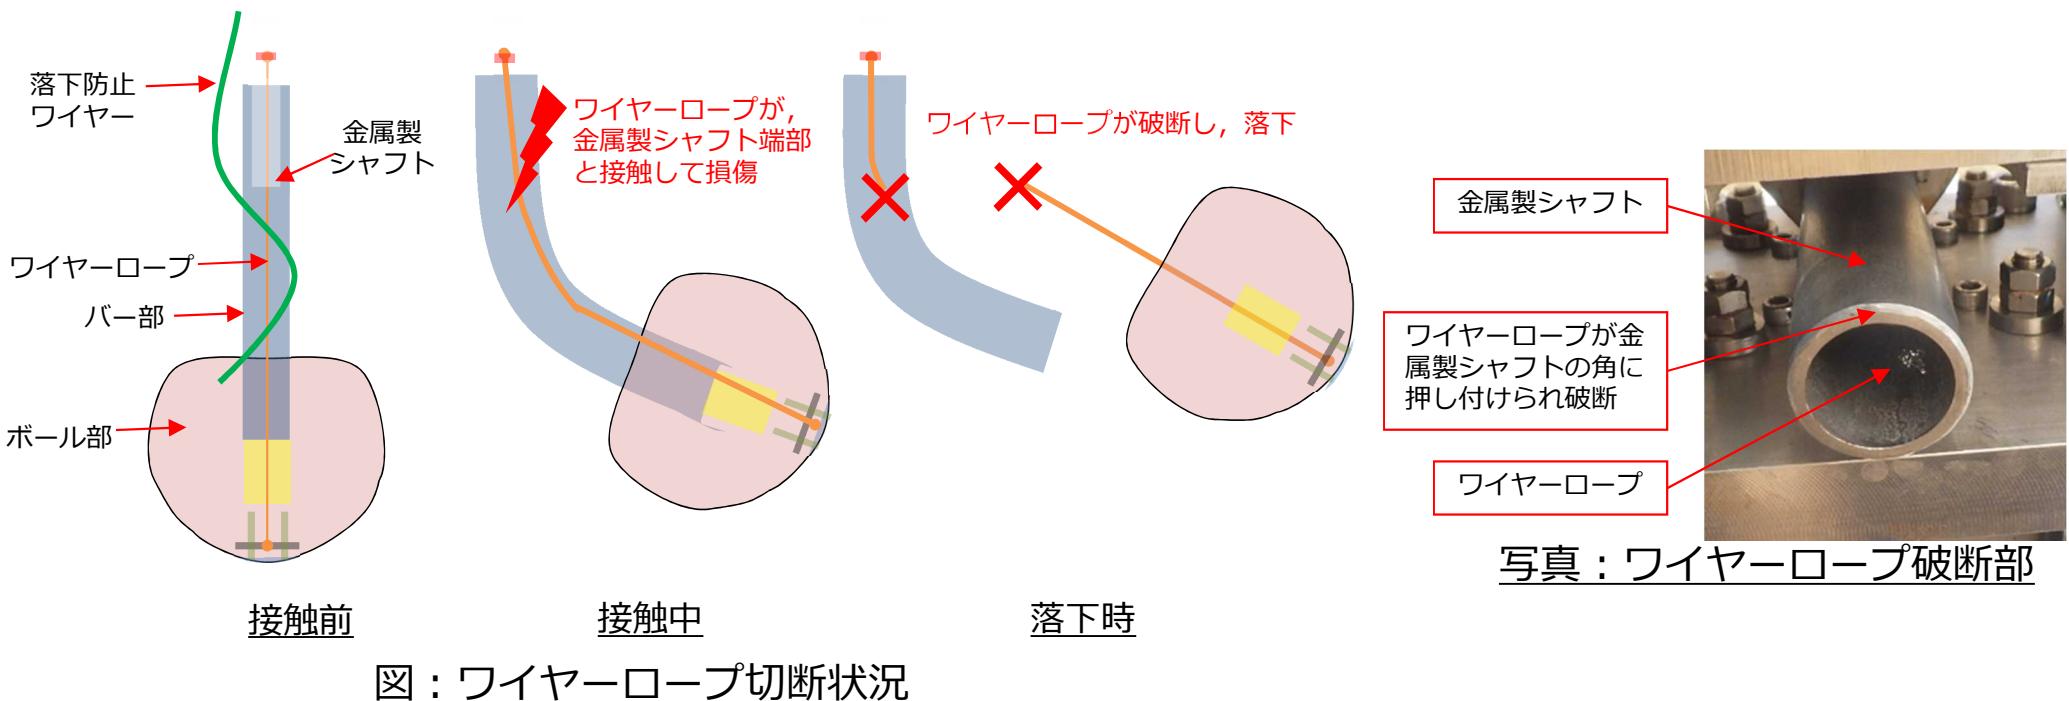
- 挿入ガイドが変形した際、バー部の中で、ワイヤーロープが金属製シャフトの端部と接触して擦れ合うことで損傷し、破断したことで、挿入ガイドが落下した。
- 他の挿入ガイド3箇所についても、金属製シャフトの端部と同じ高さで、ワイヤーロープに傷みが見られた。

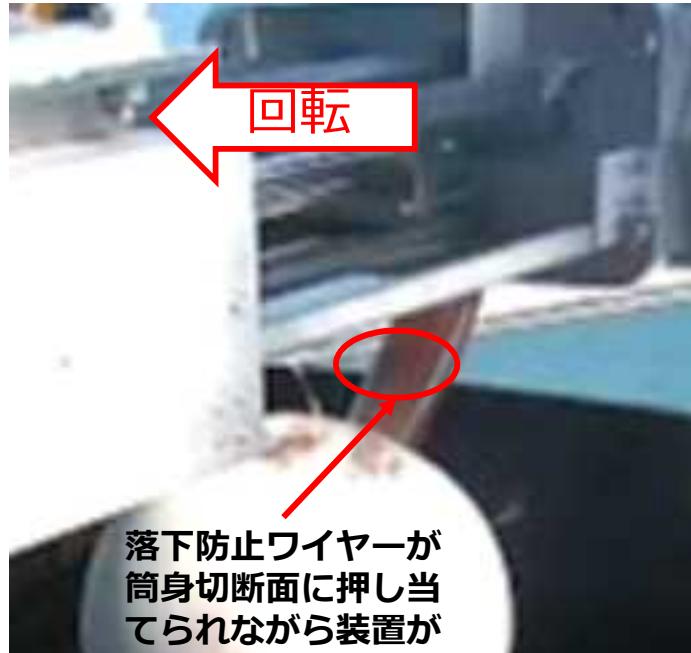
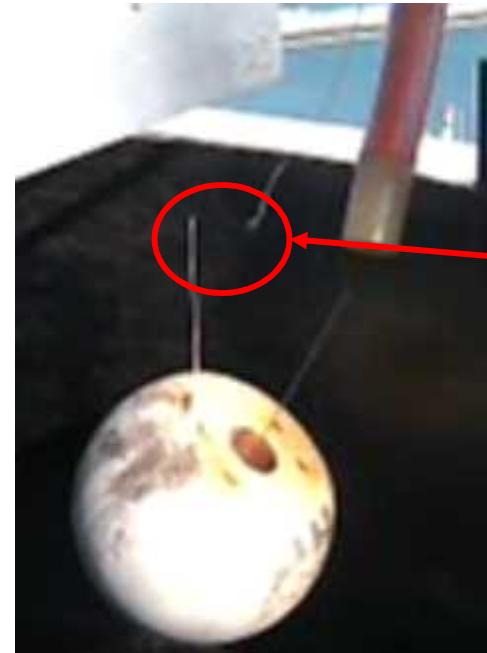
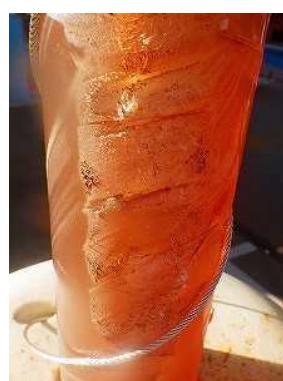
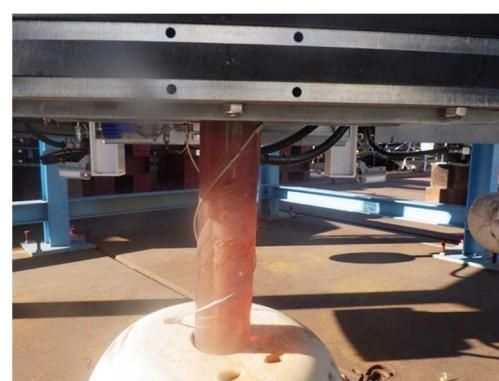
写真：落下防止ワイヤー

- 挿入ガイドに設けていた落下防止ワイヤーは、筒身の切断面に押し当てられながら装置が回転して擦れたことで、挿入ガイド内部のワイヤーよりも先に破断していた。

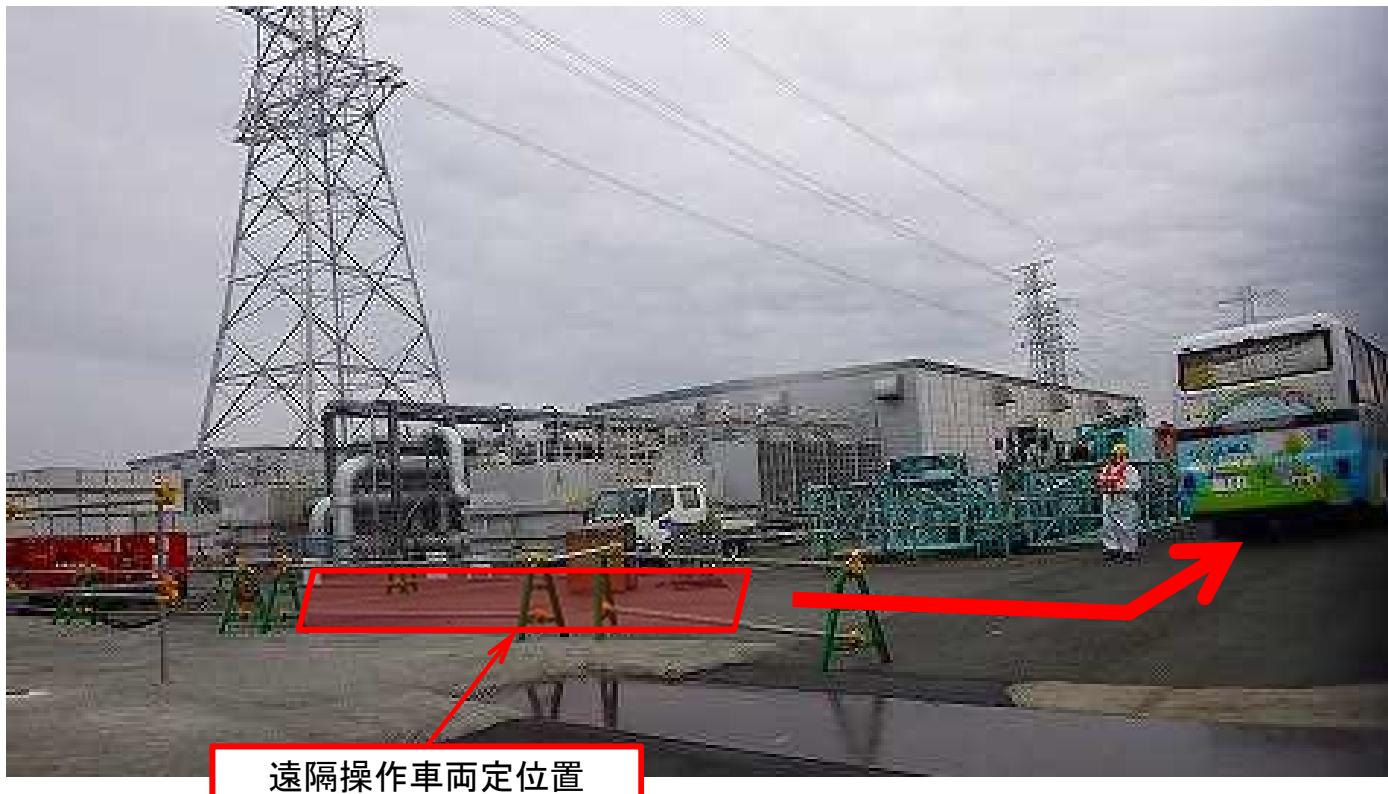
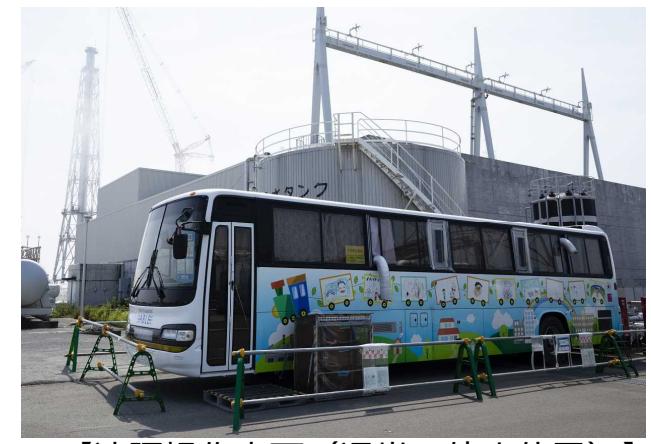
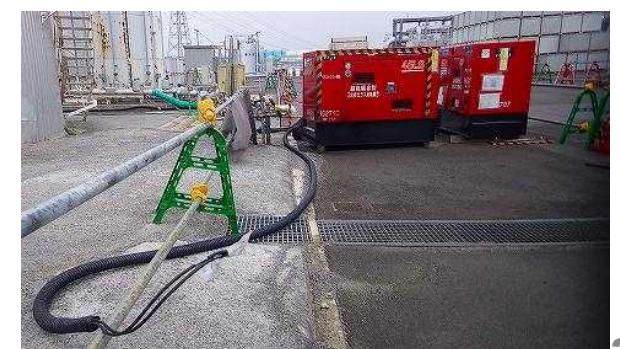
- ・鉄塔解体装置の入電作業中、遠隔操作車両のエンジンを始動したところ、当該車両が突然動き出した。  
＊輪留めは左後輪に取り付け、シフトはニュートラルに入れており、サイドブレーキも引いていた。
- ・遠隔操作車両が動いている間は、フットブレーキ、サイドブレーキ、クラッチは効かず、運転操作者はエンジンを停止させて車両を停止させた。
- ・車外の発電機から当該車両に敷設している電源ケーブル等の一部損傷や線抜けが発生した。

- 今回の車両不具合を踏まえ、今後、当該車両のエンジンは始動しない。  
(エンジンの始動キーは現場に持つて行かず事務所で保管する運用)
- 当該車両の照明の電源は外部から取り、照度を確保する。
- 当該車両の前後輪に輪留めを追設置する。
