# 3号機燃料取扱設備の状況について

2019年12月16日

東京電力ホールディングス株式会社

# 1. 燃料取扱設備の状況について

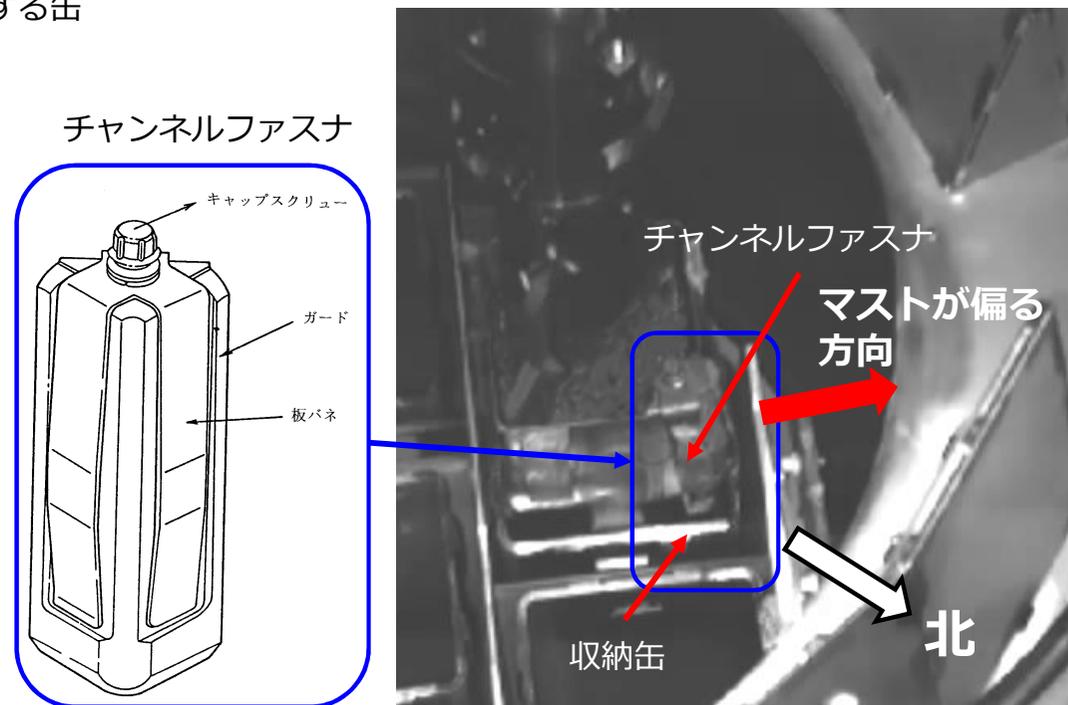
12月14日 キヤスクの7箇所での収納缶に模擬燃料を着座させる最終確認を行っていたところ、1箇所目は着座できたが、2箇所目においてチャンネルファスナが収納缶※に干渉する事象を確認した。3箇所目及び4箇所目についても同様の状態を確認した。

下部タイププレートが収納缶に入った段階であらかじめ南側に16mm移動させると、4箇所目の収納缶に着座できることを確認した。

12月15日 南側に移動させる手順にて再度キヤスク中央の収納缶に模擬燃料を着座させる試験を実施したところ、チャンネルファスナが干渉する事象を確認したことから中断した。

- ・燃料が着座する約800mm上部高さで、北西側に偏ることを確認。
- ・燃料ラックに戻す際に同じ高さ座標にて北側に偏ることを確認。
- ・収納缶には傷などの異常は見られなかった。

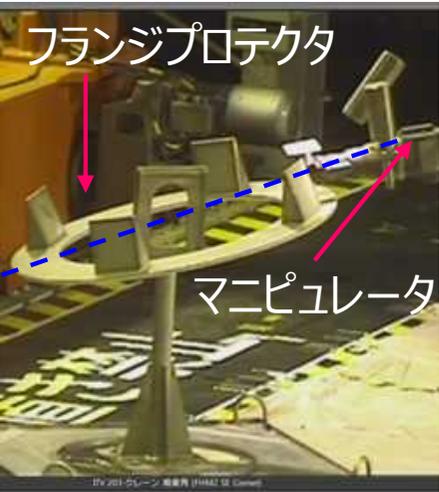
<p>発生状況写真1</p> </div> <div style="text-align: center;">

<p>概要</p>	<ul style="list-style-type: none"> <li>10月15日 燃料取り出し準備作業時にフランジプロテクタ※1を把持した状態で、関節の操作のために固定解除の操作を行った。その際に、マニピュレータの手首が下がり、把持していたフランジプロテクタが下がる事象を確認した。</li> <li>※1：フランジプロテクタとは、燃料取り出し時に輸送容器のフランジ面を保護する治具</li> </ul> <div style="display: flex; justify-content: space-around; align-items: center;"> <div style="text-align: center;">

<p>改良型フランジプロテクタ写真</p> </div> </div>
<p>原因</p>	<ul style="list-style-type: none"> <li>✓ 関節制御用駆動装置※2内部のシート部から僅かに圧力（作動用流体）が低圧側にリークしたことによる持ち上げ力の低下（制御側は異常の無いことを確認済み。）。</li> <li>※2：入力されたエネルギーを物理的運動に変換する装置、マニピュレータは作動流体の圧力で関節内部にあるシリンダーを駆動させることにより動作をさせている。</li> </ul>
<p>対応</p>	<ul style="list-style-type: none"> <li>✓ マニピュレータの予備品は納入済。</li> <li>✓ マニピュレータは、当該関節の固定を解除しない運用で作業（ガレキ撤去作業及び燃料取り出し作業※1）が安全に実施出来ることを確認したため、継続使用。</li> <li>※1：輸送容器の密封確認作業，燃料取扱時の監視</li> <li>✓ マニピュレータで実施していたフランジプロテクタ設置作業は、燃料取扱機補助ホイストを使用して設置する運用とする。燃料取扱機補助ホイストの吊り具（フック）は、外れ止め機構を有することから、設置作業時における落下リスクが低減され安全に設置可能。</li> </ul>

- ✓ マニピュレータの予備品は納入済。
- ✓ マニピュレータは、当該関節の固定を解除しない運用で作業（ガレキ撤去作業及び燃料取り出し作業※1）が安全に実施出来ることを確認したため、継続使用。  
※1：輸送容器の密封確認作業、燃料取扱時の監視
- ✓ マニピュレータで実施していたフランジプロテクタ設置作業は、燃料取扱機補助ホイストを使用して設置する運用とする。燃料取扱機補助ホイストの吊り具（フック）は、外れ止め機構を有することから、設置作業時における落下リスクが低減され安全に設置可能。
