「もんじゅ」の燃料体取出し作業の進捗状況

2019年12月16日
日本原子力研究開発機構（JAEA）

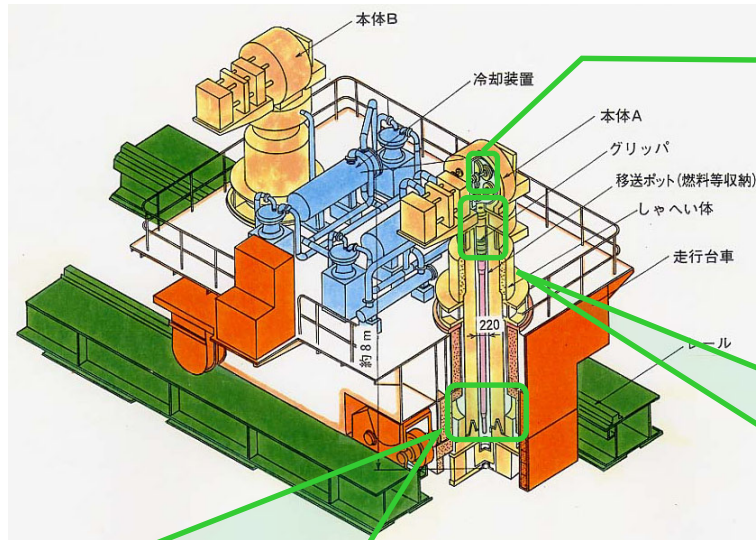
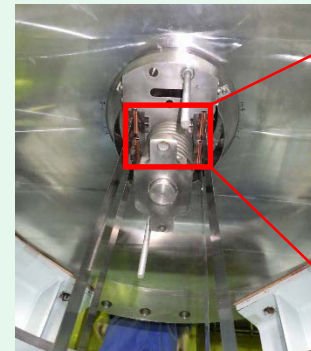
スクレーパ部

燃料出入機のドアバルブ、グリッパ、スクレーパの他、構造上ナトリウムの影響を受ける機器を分解して状態確認、清掃、交換を実施中 (12月完了予定)
引き続き組立後の動作確認試験を実施中(来年1月完了予定)

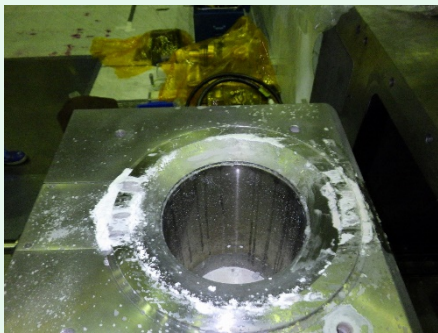
本体 A ドアバルブ
手入れ前

- ・事象：ドアバルブ付着NaがNa化合物となりドアシールからArガス漏えい
- ・対策：本体A直接冷却系停止等対策中 (1月完了予定)
- ・復旧：本体A分解しドアバルブ付着Na等の手入れ (約1ヶ月要)

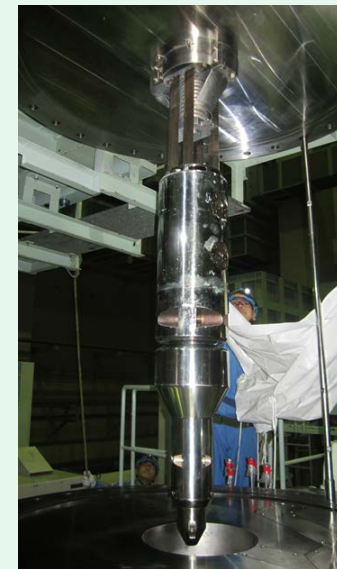
本体 A グリッパ

- ・事象：付着Naが湿分等でNa化合物となりグリッパ爪開閉動作が渋くなる
- ・対策：燃料洗浄槽の除湿対策中 (1月完了予定)
- ・復旧：本体Aグリッパ洗浄 (約3~5日要)

トルク上昇の要因 (推定)	対策実施状況	発生時の対応
<p><上爪></p> <ul style="list-style-type: none"> Na付着状態での長期保持時に機器表面で微量の酸素が化合物のブリッジを生成 保持時間の長期化（1週間以上）に伴い化合物表面のブリッジが強固になる <p><下爪></p> <ul style="list-style-type: none"> EVSTで付着したNaが、露点の高い燃料洗浄槽で水酸化物に変化 次にグリッパをEVSTに浸漬した際に吸湿した水酸化物表面に、さらにNaが付着 グリッパの爪側面に付着したNa化合物がアクチュエータの昇降に伴い爪の隙間の小さい部分に堆積、または脱落して噛みこみ、トルク上昇（回数を繰り返す毎に上昇） 	<p><上爪></p> <ul style="list-style-type: none"> 上爪の開閉動作（テープ調整）の実施場所を、グリッパの温度が低下する燃料洗浄槽及び地下台車から、高温Na環境のEVSTに変更するように自動化運転プログラムを修正 <p>⇒ 燃料体の処理作業までに対応</p> <p><下爪></p> <ol style="list-style-type: none"> 燃料洗浄槽の除湿対策 ヒータ等の設置による残留湿分の低減を実施。 ⇒ 燃料洗浄槽及び配管の温度分布測定に基づきヒータの追加設置部位決定、燃料体の処理作業までに対応 自動化運転プログラムの修正 燃料洗浄槽への燃料受入前にガス置換を3回実施するように自動化運転プログラムを変更 ⇒ 燃料体の処理作業までに実施 燃料体の取出し後の本体A手入れ 燃料体取出し時に本体Aのグリッパテープ及びスクレーパに処理時より多くのナトリウムが付着する ⇒ 燃料体の取り出し後に本体Aの手入れを実施 	<p><上爪> <下爪></p> <ul style="list-style-type: none"> トルク上昇が発生し、規定値を超える場合には、グリッパを燃取機器洗浄槽にて洗浄し、Na化合物を除去する <p>⇒ 2018年度の実績から治具の準備を含め約3～5日必要</p>

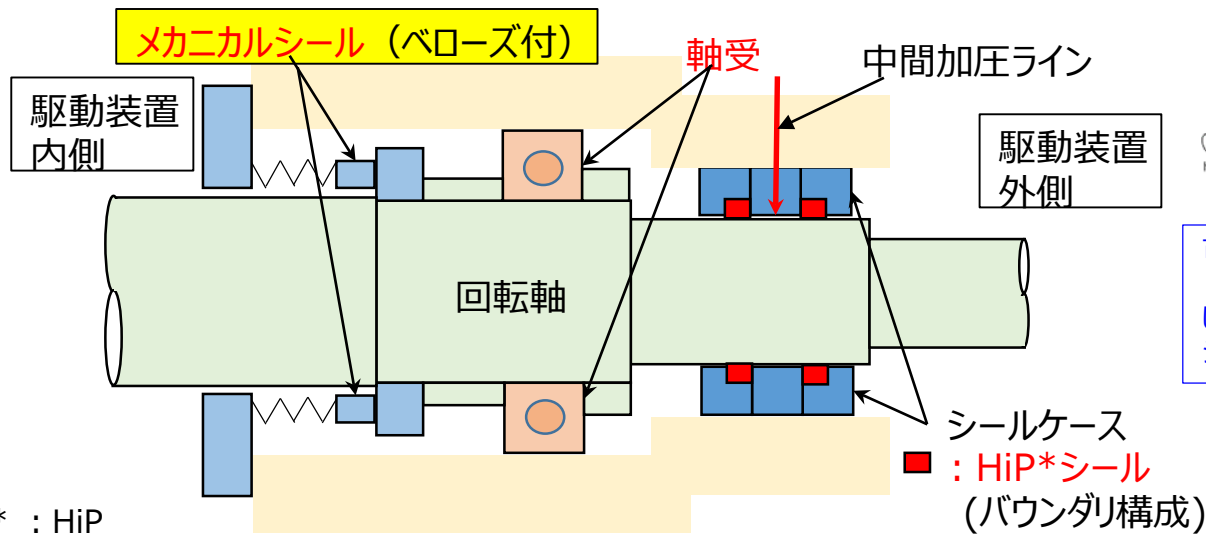
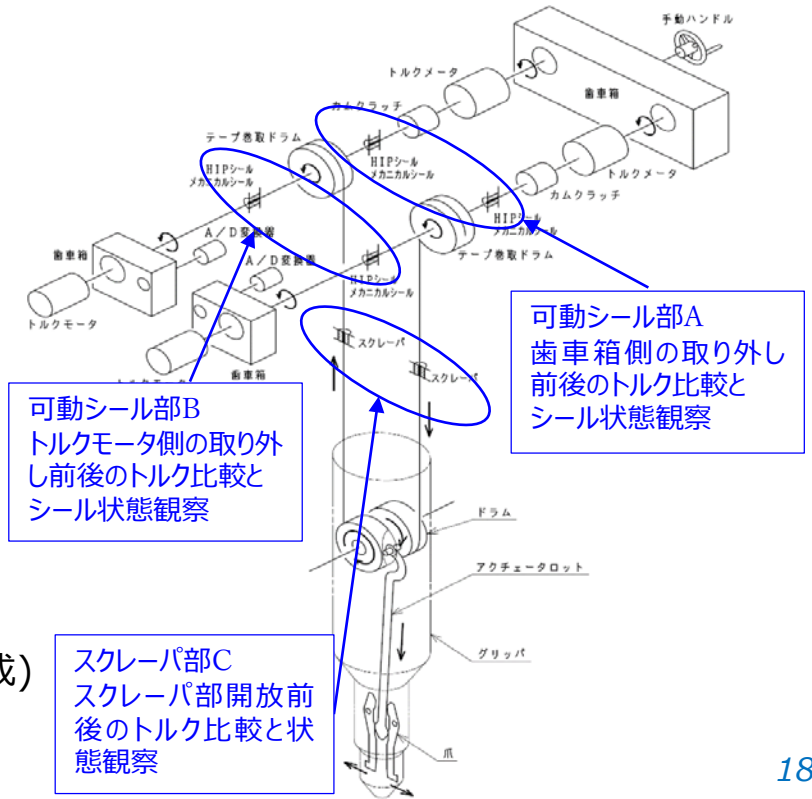
可動シール部概略構造 赤字: 摺動抵抗部品

トルク上昇の要因 (推定)	対策状況	発生時の対応
<ul style="list-style-type: none"> 摺動抵抗トルク (可動シール部またはスクレーパ部) が增大して、爪開閉トルクが上昇 	<ul style="list-style-type: none"> 可動シール部とスクレーパ部について、手入れと摺動抵抗部品の交換を行い、分解点検後に復旧する ⇒ 摺動部品交換後の作動試験によりトルク値が正常に復旧したことを確認 可動シール等のトルク上昇原因調査 (分解調査) 可動シール部のメカニカルシールのトルク上昇が支配的 温度が低くなるとトルク上昇する傾向。新品交換でトルク低下し、予想作動回数ではトルク上昇しない見通し 	<p>2019年度の燃料体の処理では、トルクを監視しつつ、処理期間途中 (約80~90体の処理後) に、トルクが上昇する場合には、中間的な手入れでメカニカルシールを交換して対策の確認を行う ⇒ 駆動装置の分解点検のため作動試験を含め約1ヶ月必要</p>

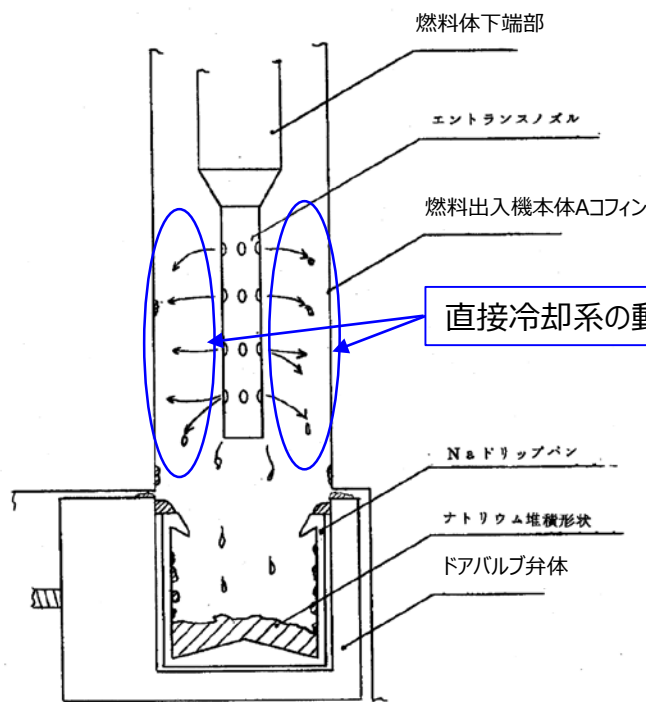
直接冷却系の動作により飛散するNa

- 直接冷却系の動作により、エントランスノズルから側方にNaが飛散
- 飛散したNaがドアバルブの弁体上面及び側面に付着
- 不純物と反応してNa化合物となり弁体の全開動作を妨げる、とともに潮解して弁体下部のシール面に付着してシール漏れを引き起こす

⇒ 直接冷却系を停止して側方へのNaが飛散を無くし弁体へのNa付着を低減する
 同時に、a項 (対策A)で燃料洗浄槽の除湿対策を実施することでNa化合物の生成を防止する

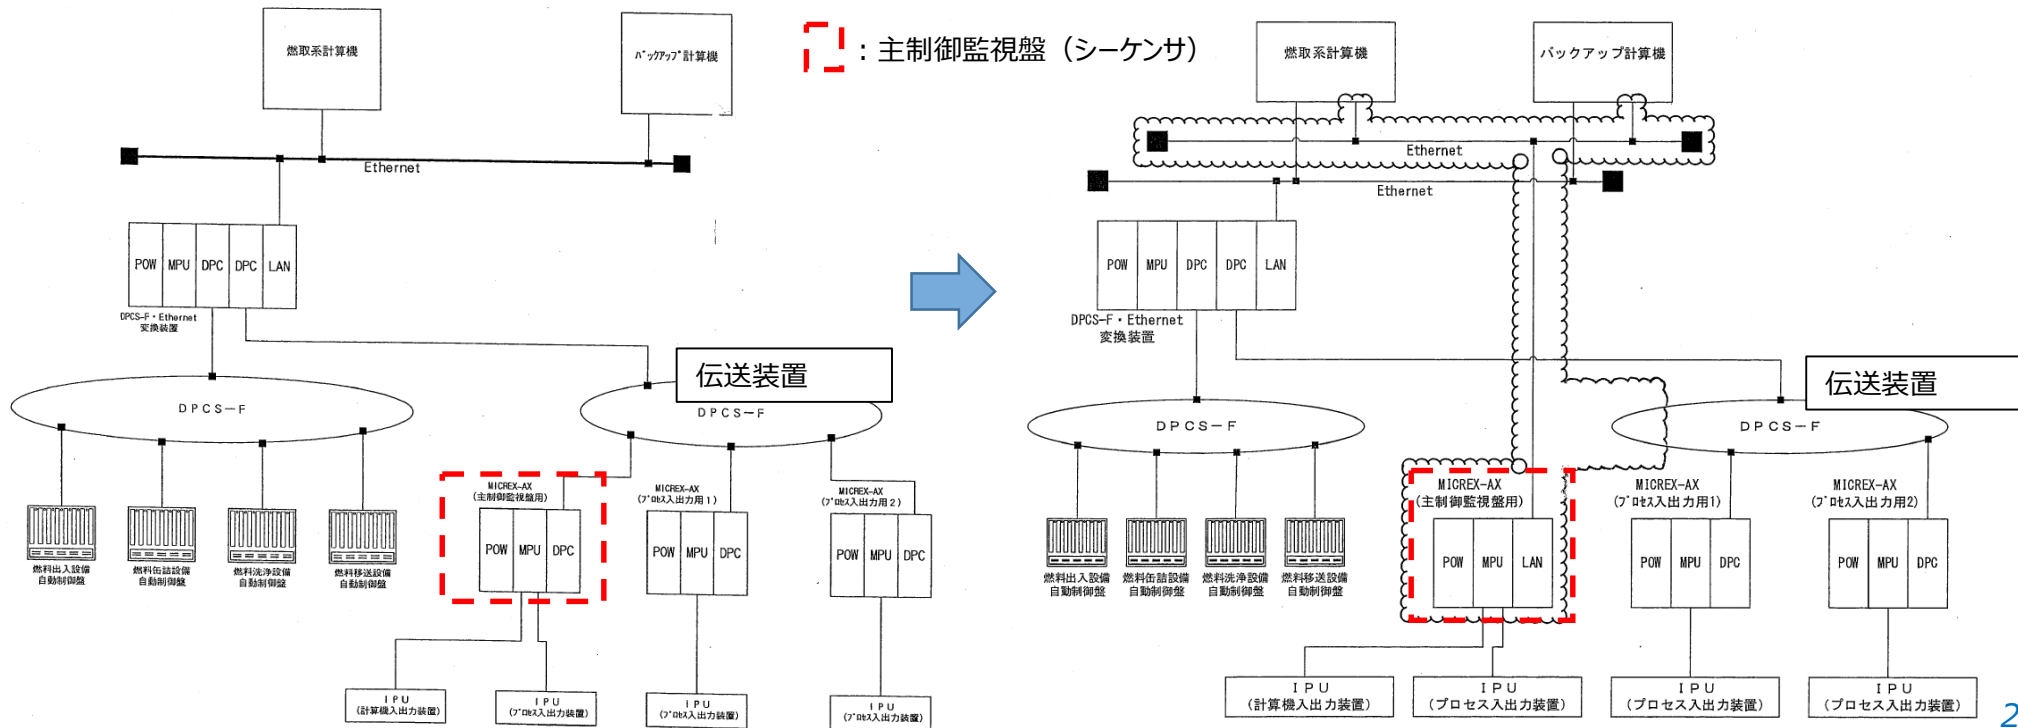
• 伝送装置の老朽化に伴う伝送エラーが要因分析から推定されている
 ⇒ 燃料処理設備の主制御監視盤の伝送装置等をバイパスし、直接 LAN 接続することで伝送エラーを低減する

発生事象	対策状況	発生時の対応
制御信号伝送異常等による自動化運転停止	<ul style="list-style-type: none"> • 伝送異常等が複数発生しており、要因分析から伝送装置に起因すると評価していることから、燃料処理設備の主制御監視盤の伝送システムを更新する方針とし、設備更新に伴うソフト・ハード詳細設計、変更図書整備完了。ソフト製作中。(他の盤の更新については、主盤の更新による効果を確認した上で検討) ⇒ 燃料体の処理作業までに対策実施 	作動試験を複数回実施し、再現性がないことを確認して、一時的な伝送異常と確認した上で再開 ⇒ 作動試験等の確認のため自動化運転再開まで2時間程度必要

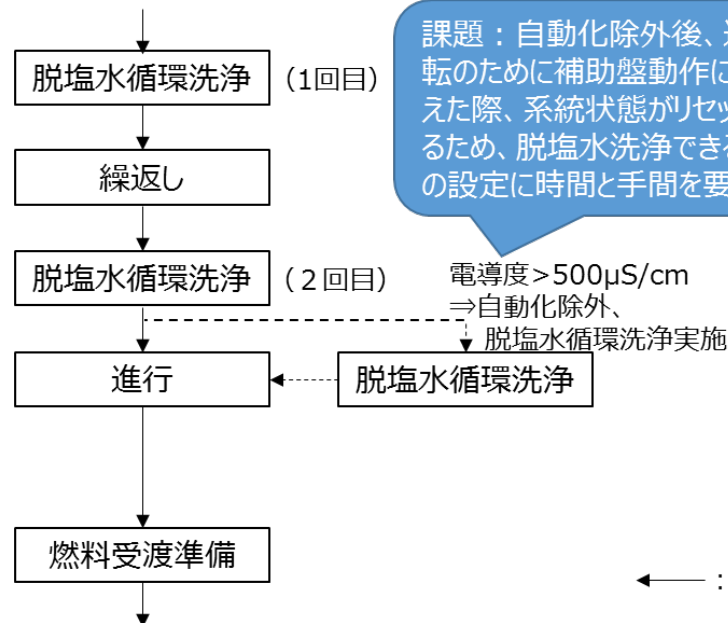
洗浄設備運転の現状

課題：自動化除外後、連動運転のために補助盤動作に切替えた際、システム状態がリセットされるため、脱塩水洗浄できる条件の設定に時間と手間を要する

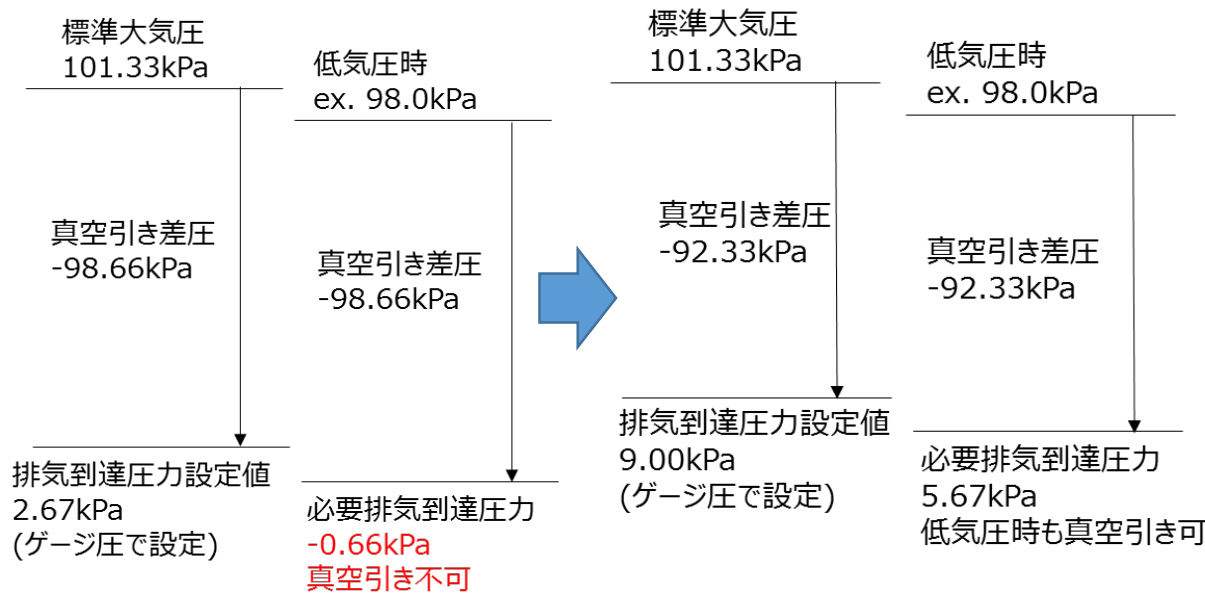
発生事象	対策状況	発生時の対応
ガス置換時間超過による自動化運転停止（地下台車等）（対策C⑦）	<ul style="list-style-type: none"> ガス置換時の低気圧や差圧計のばらつき等に伴う真空引き時間超過→連動運転渋滞警報 対策内容：ガス置換時の真空引きの設定圧力を上げて、警報発生を抑制し、排気回数を3回→5回に増加することで目安の不純物濃度以下とする 燃料体取出し前にプログラム修正対応実施し、発生頻度は大幅低下（6件/86体⇒1件/100体）したが、燃料体取出し時の台風による気圧低下時に変動ばらつきに伴い1件発生 	<p>計算機のログを確認し、当該要因であること、現場確認により弁などの動作に異常がないことを確認して、気圧低下に伴う連動運転渋滞と確認した上で再開 ⇒ 現場確認の時間として自動化運転再開まで1時間程度必要</p>

従来ガス置換条件
(ガス置換3回実施)

改善ガス置換条件
(ガス置換5回実施)

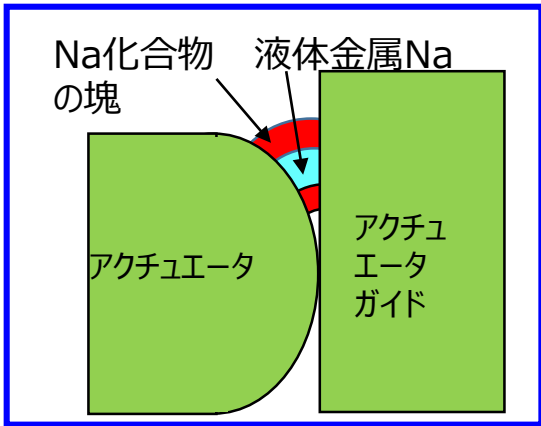
○ 燃料洗浄槽でのNa→水霧囲気置換に伴いNaの付着したグリッパに湿分等が付着することでNa化合物が生成し、爪開閉トルク上昇

■ : 想定されるNa化合物付着部位
