高浜発電所 4号機  
蒸気発生器伝熱管の損傷について  
(12月6日公開会合でのご質問回答)

2019年12月19日

資料1-1 高浜発電所4号機蒸気発生器伝熱管の損傷について（概要版）

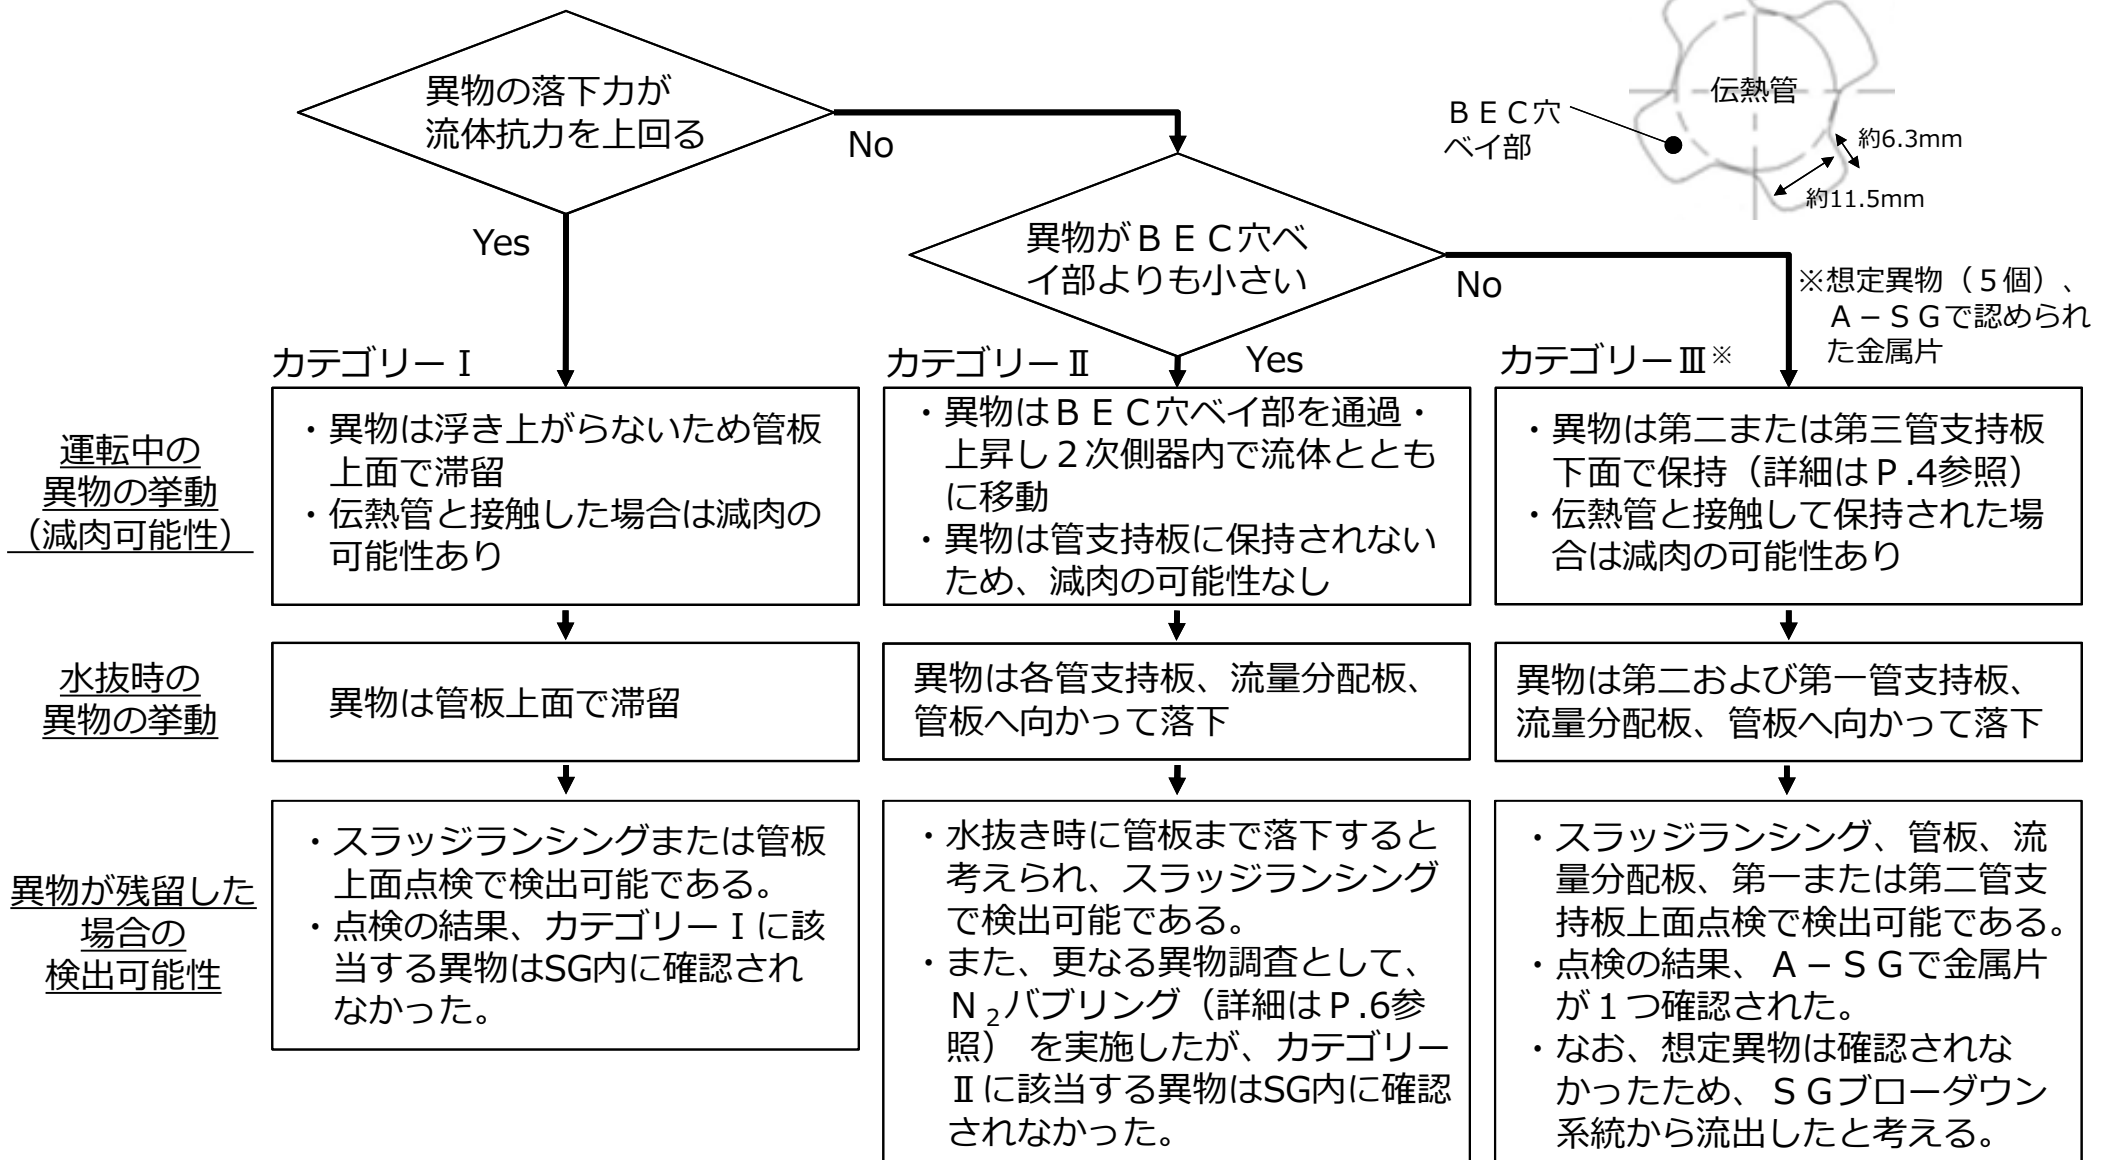
今回実施したSG内部目視点検、スラッジランシング、N<sub>2</sub>バブリングにより、異物は確認されなかったことから、異物はSG内に残留していないと考える。

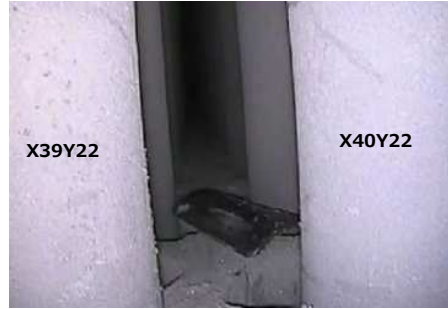
【確認された金属片】

金属片は想定異物に比べ、落下力は想定異物の約4倍、流体抗力は想定異物の約2倍となる。  
金属片は想定異物よりも相対的に浮き上がりにくいことから、より多く横方向に流されるため、低温側管群中央部に移動したのと考えられる。

S G水抜き時に、S G中央部付近ではフローロットに向かう流れが大きいことから、想定異物はフローロットを經由し、管板まで到達した後、ブローダウン系統から流出したと考える。  
一方で、金属片が確認された低温側管群中央部ではフローロットに向かう流れが比較的小さく、また、想定異物に比べ落下力が大きいことから、金属片は横方向に流されにくく、管支持板上の低温側管群中央部に留まっていたのと考えられる。

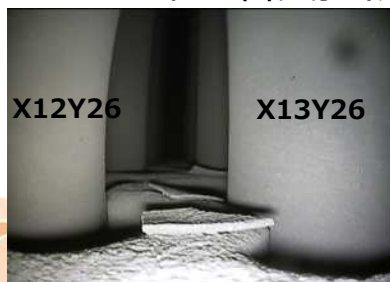
N<sub>2</sub>バブリング前

- ・ N<sub>2</sub>バブリング後の異物回収の結果、通常の定期検査にて実施するスラッジランシング時の回収量の約 3 割のスラッジを回収できた。
- ・ なお、スラッジ以外の異物は確認されていない。

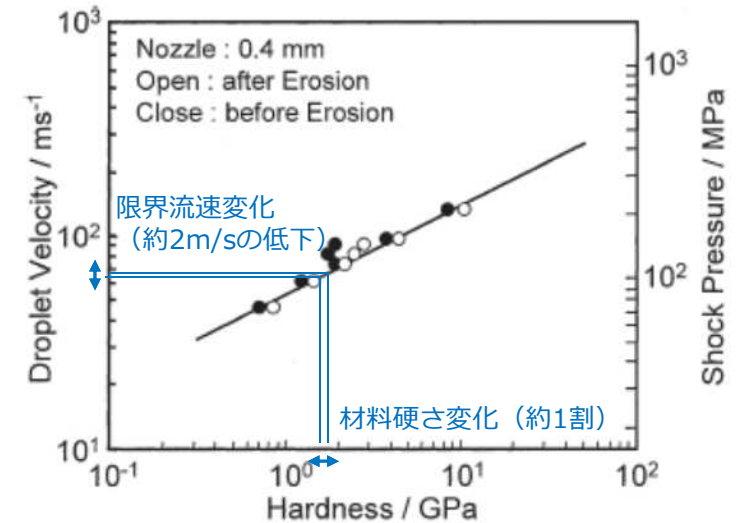
図1 限界流速と硬さの関係

- ・実機伝熱管温度約300℃での硬さは約1.59GPaであり、常温に比べ約1割小さい※1。
- ・硬さが低下するとエロージョンが生じやすくなる。  
(硬さが約1割低下すると、限界流速は約2m/s低下する)  
(図1) ※2

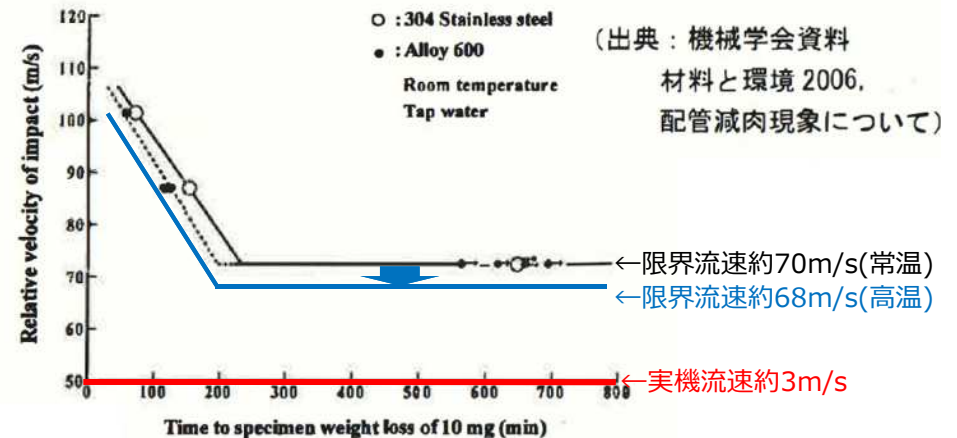
図2 ウォータージェットテストによる限界流速

⇒保守的に材料因子（硬さ）の温度影響のみを考慮しても、限界流速は約68m/sであり、SG 2次側器内流速約3m/sに対して十分余裕がある。（図2）

➤ 温度の影響は小さく、常温の知見を用いても問題ない。

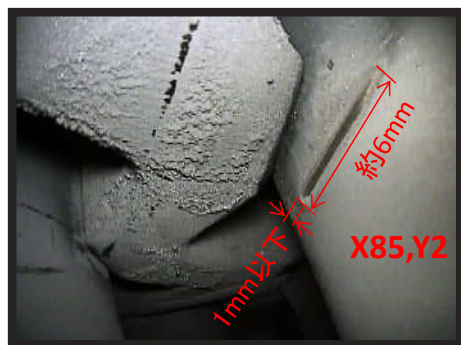
### A - S G

第三管支持板：長さ 約 6 mm、幅 1 mm以下 (X85,Y2)

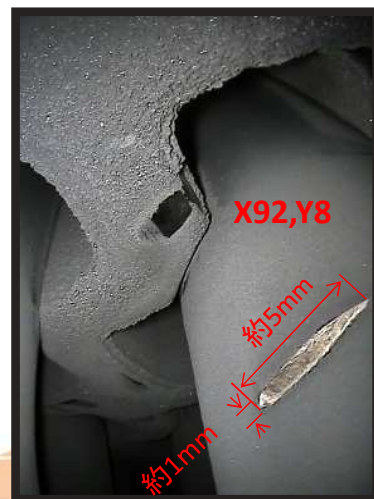
### B - S G

第三管支持板：長さ 約 5 mm、幅 約 1 mm (X92,Y8)

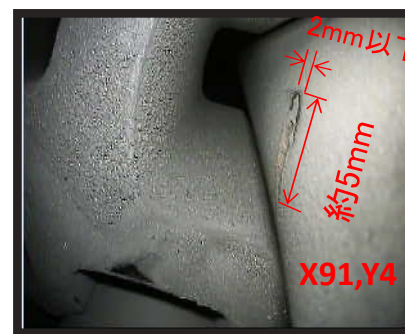
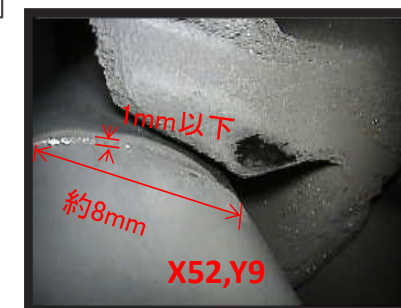
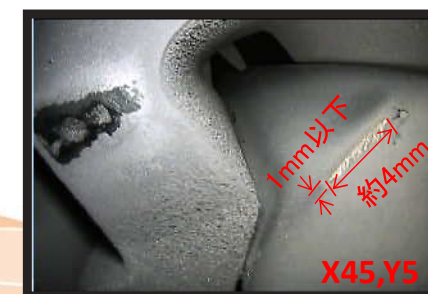
### C - S G

第二管支持板：長さ 約 4 mm、幅 1 mm以下 (X45,Y5)

第二管支持板：長さ 約 5 mm、幅 2 mm以下 (X91,Y4)

第三管支持板：長さ 約 8 mm、幅 1 mm以下 (X52,Y9)

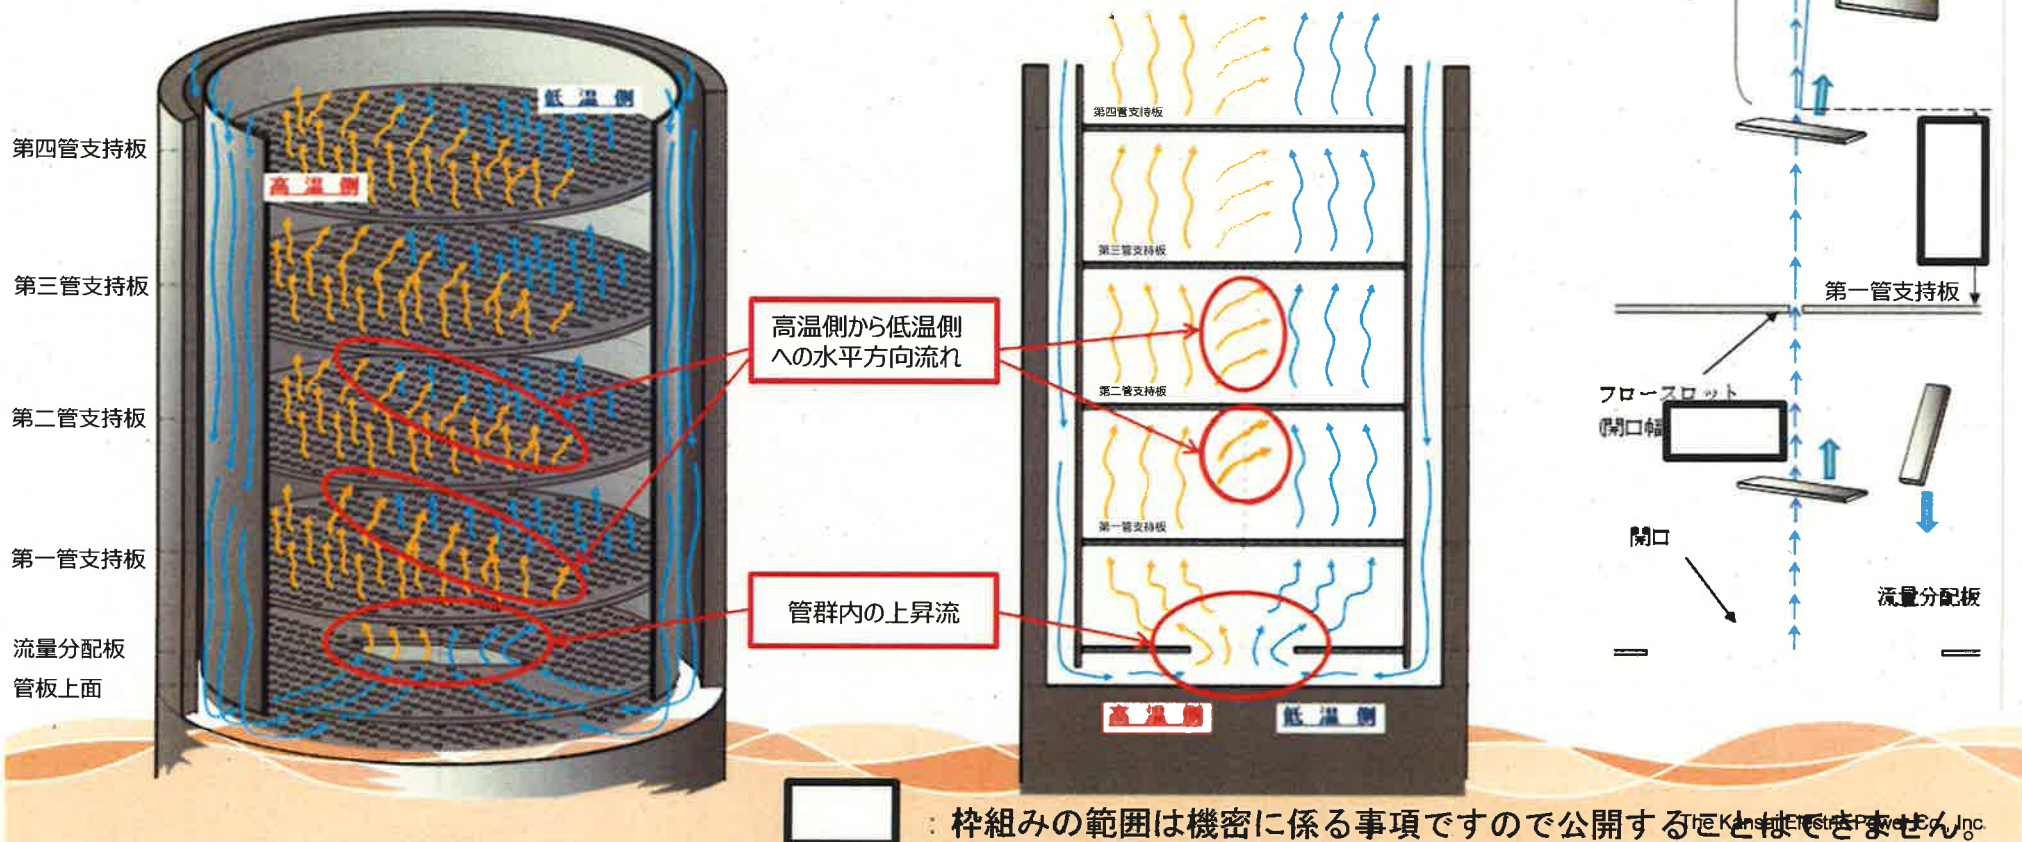
- 3次元熱流動解析を実施した結果、異物はS G器内に流入後管板上へ到達し、管群内の上昇流に乗って流量分配板および各管支持板フロー SLOT部を通過したと考えられる。
- 第一管支持板より上方では、上昇流に加え高温側から低温側への水平方向流があることから低温側へ流れ、第二管支持板の低温側下面、又は第三管支持板の低温側下面に至ったものと推定される。
