関西電力株式会社からの高浜発電所4号機 蒸気発生器伝熱管の損傷に係る報告に対する 評価及び今後の対応について（案）

令和元年12月19日
緊急事案対策室

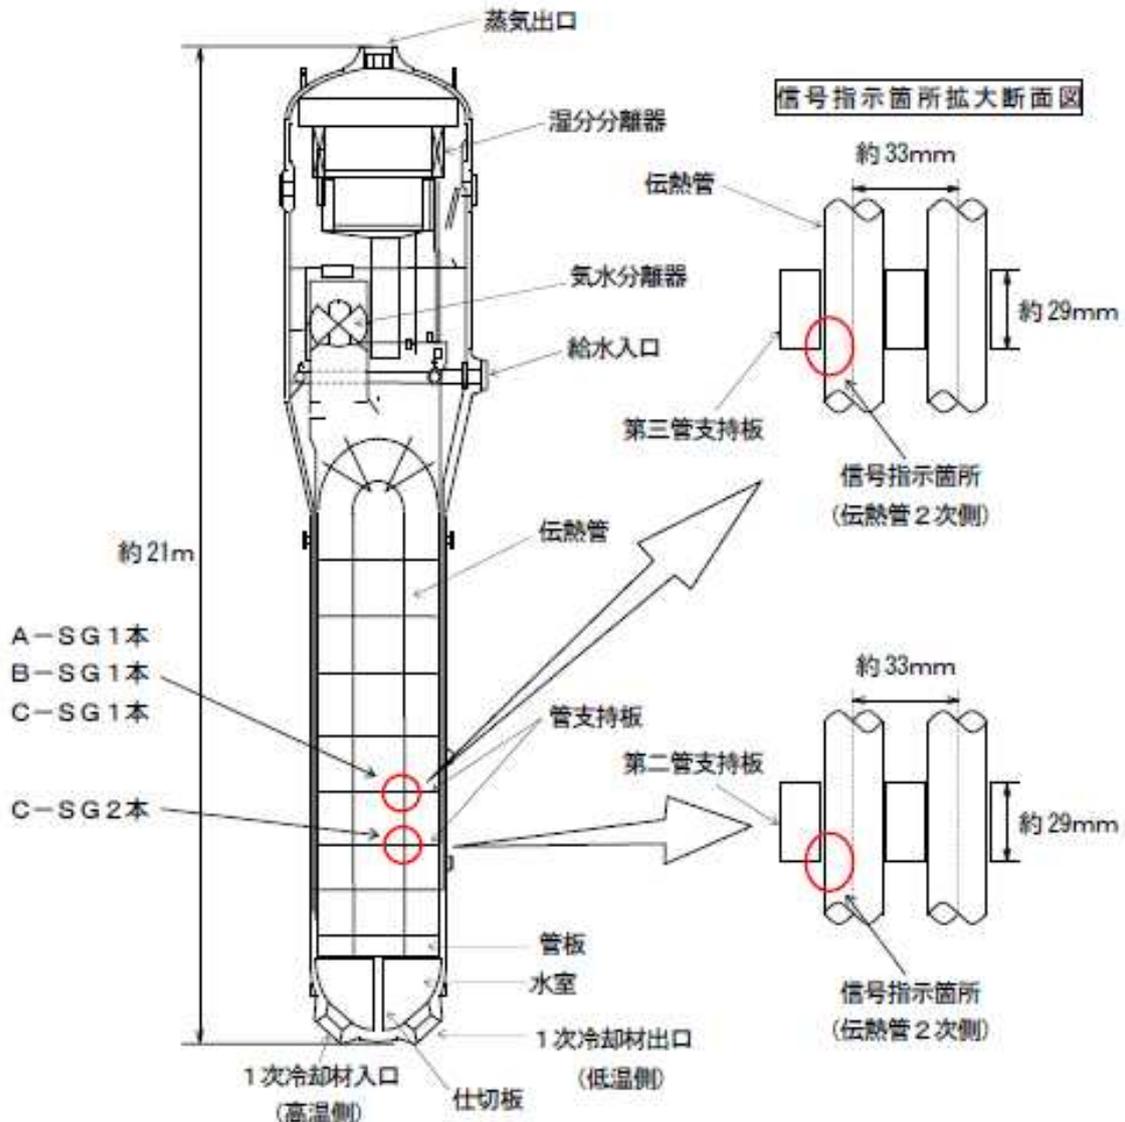
SG伝熱管信号指示箇所概要図 (SG管支持板部)

関西電力株式会社（以下「関西電力」という。）は、第22回定期検査中の高浜発電所4号機において、3台の蒸気発生器（以下「SG」という。）に対して全ての伝熱管¹について渦流探傷試験（ECT）²を実施したところ、A-SGの伝熱管1本、B-SGの伝熱管1本及びC-SGの伝熱管3本の管支持板³の下部に、外面（2次側）からの減肉とみられる有意な信号指示が認められた。なお、本事象に伴う外部への放射能の影響はなかった。

ECTで減肉とみられる信号指示が認められたSG伝熱管について、2次側から小型カメラによる外観観察を行ったところ、当該信号指示が認められた箇所に摩耗痕が確認された。（別紙1参照）

SG伝熱管の減肉痕の位置及び形状から、減肉を生じさせた異物の形状は、長さ約18～24mm、幅約6～8mm、厚さ1mm以下と推定した。

以上のことから、2. 2. 1で想定した形状の異物が、SG内流入後、第二または第三管支持板低温側下面へ移動するとともに、流体力により当該下面で保持されて伝熱管へ摩耗減肉を与えた可能性があると推定した。

なお、摩耗減肉が認められたSG伝熱管については、高温側及び低温側のSG管板部で施栓し、供用外とする。

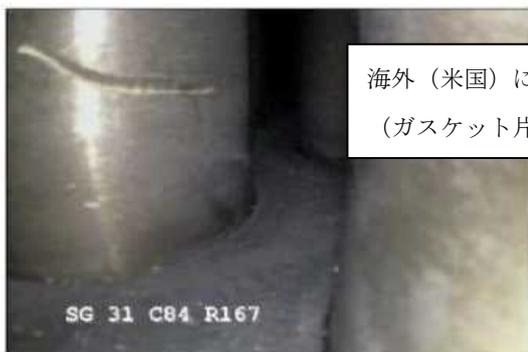
海外では、ガスケット片やワイヤ等の異物により、複数のSG伝熱管の外面において減肉した事例が多数報告されていることを確認した。（別紙2参照）

海外 (米国) における異物による SG 伝熱管外面減肉事象
(ガスケット片による減肉)
