## 換気空調設備フィルタの損傷について

令和元年 12 月 23 日

技術基盤課

浜岡原子力発電所3, 5号機換気空調系フィルタ (バグフィルタ) の損傷事象について

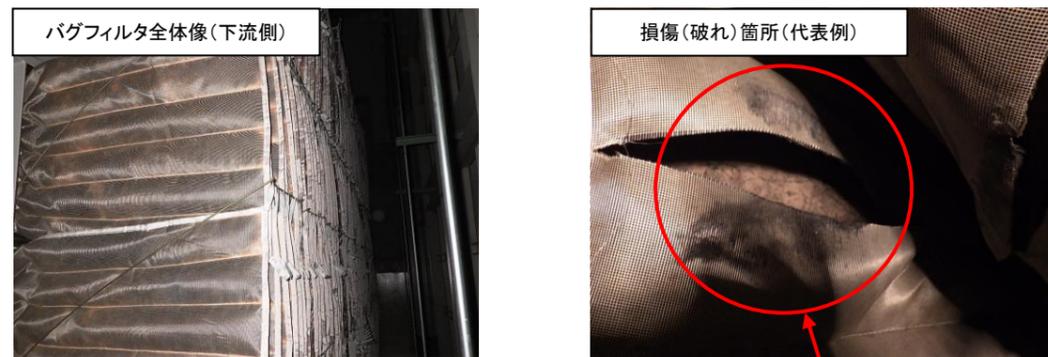
※ 損傷が確認されたバグフィルタ:3号機原子炉室排気バグフィルタ(A,B,C),5号機原子炉室排気バグフィルタ(A),3号タービン建屋排気バグフィルタ(A,B,C),5号機タービン建屋排気バグフィルタ(A,B)

図1 バグフィルタ損傷状況写真(代表例:浜岡5号機原子炉室排気バグフィルタ(A))

バグフィルタが損傷した直接的な原因は,使用に伴うフィルタ同士の接触により,ろ材(ガラス繊維)が擦れ,損傷(破れ)に至ったものと推定している。

当該バグフィルタは,定期的な外観点検及び差圧管理を実施していたが,設備の重要度及び劣化状況(過去の点検実績)等を踏まえて保全内容を見直した。その際,外観点検を取り止め,バグフィルタの詰り検知を主体とした差圧管理による保全に見直したため,バグフィルタの損傷を確認できなかった。

今回の事象を受け,一定量のバグフィルタに損傷が認められたことから,原子炉室排気バグフィルタ及びタービン建屋排気バグフィルタについて,差圧管理に加え,定期的にバグフィルタの外観点検を実施するよう,保全内容を見直すこととした。
