関西電力株式会社からの高浜発電所 4 号機 蒸気発生器伝熱管の損傷に係る報告に対する 評価及び今後の対応について（案）

令和元年 12 月 25 日
原子力規制委員会

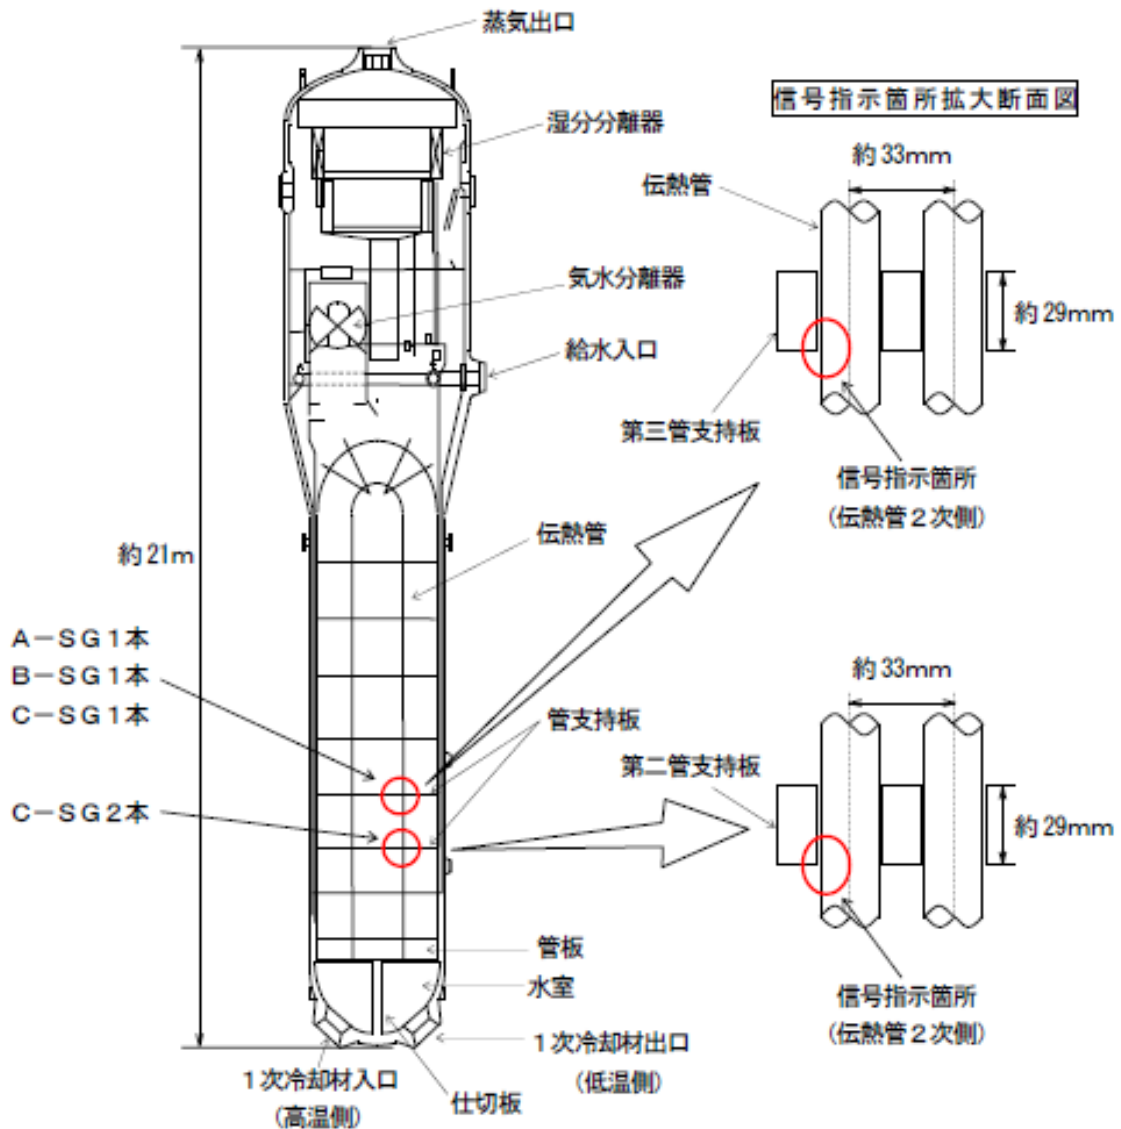
SG伝熱管信号指示箇所概要図 (SG管支持板部)

ECT で減肉とみられる信号指示が認められた SG 伝熱管について、2 次側から小型カメラによる外観観察を行ったところ、当該信号指示が認められた箇所に摩耗痕が確認された。（別紙 1 参照）

SG伝熱管の摩耗痕の位置及び形状から、減肉を生じさせた異物の形状は、長さ約18～24mm、幅約6～8mm、厚さ1mm以下と推定した。

想定される当該異物は、SG内流入後管板上へ到達し、伝熱管群内の上昇流に乗って管支持板フロースロット部を通過したと考えられる。また、第一管支持板より上方では、上昇流に加え高温側から低温側への水平方向流があり、水平方向の移動量とフロースロット部の開口幅と比較した結果、第三管支持板以上には上昇せず第二管支持板または第三管支持板の低温側下面に保持されたと推定した。

なお、摩耗減肉が認められたSG伝熱管については、高温側及び低温側のSG管板部で施栓し、供用外とする。

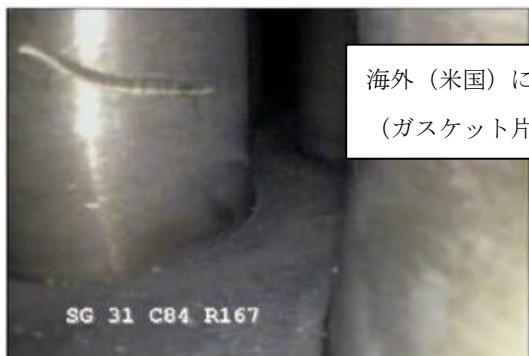
海外では、ガスケット片やワイヤ等の異物により、複数のSG伝熱管の外面において減肉した事例が多数報告されていることを確認した。（別紙2参照）

海外 (米国) における異物によるSG伝熱管外面減肉事象
(ガスケット片による減肉)
