ガラス固化技術開発施設(TVFF)における 固化処理状況について

－漏れ電流発生の今後の対応－

令和元年12月25日

日本原子力研究開発機構(JAEA)

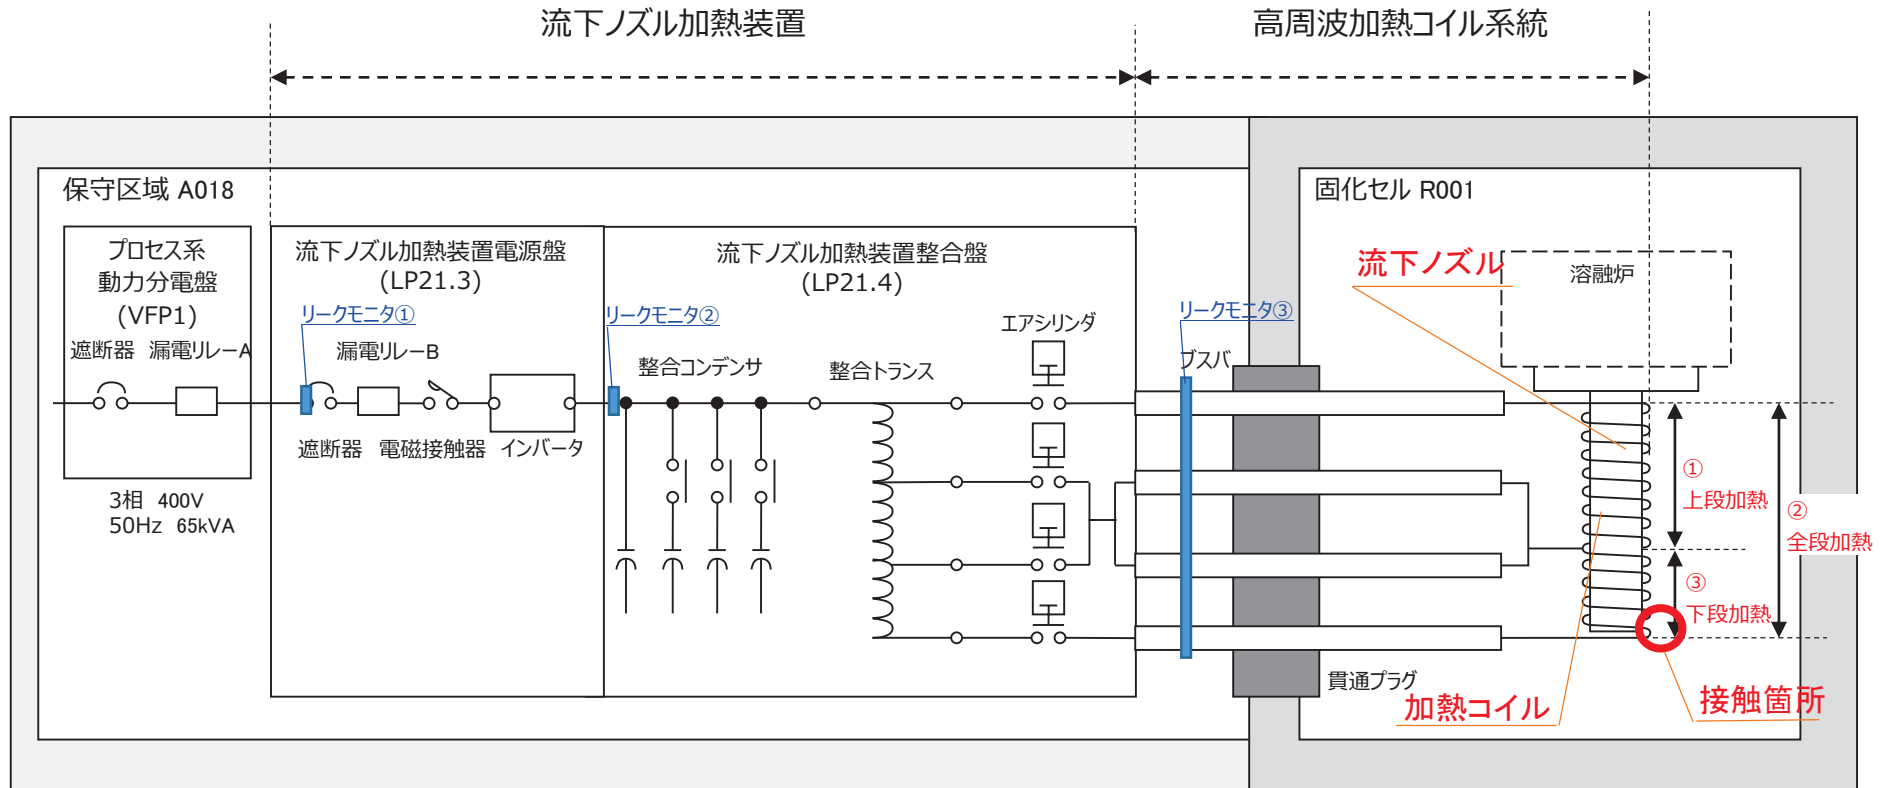
図. 加熱コイル給電系統

- ガラス固化技術開発施設(TVF)の溶融炉の流下ノズル加熱装置において、流下中に漏電リレーが作動し流下が停止した事象に対して、原因調査と並行して対策を進めている(別添資料1参照)。
- これまでの調査から、流下ノズルに傾きを生じ、加熱コイルと接触することにより、漏電リレーが作動したと推定した。
- 再流下に向けた対策については、調査状況を踏まえて、既存の流下ノズル及び加熱コイルを用いたケース(ケース1)、加熱コイルのみを交換するケース(ケース2)、流下ノズル及び加熱コイルを交換(新規の3号溶融炉へ更新)するケース(ケース3)を早期のリスク低減のため並行して進めている。

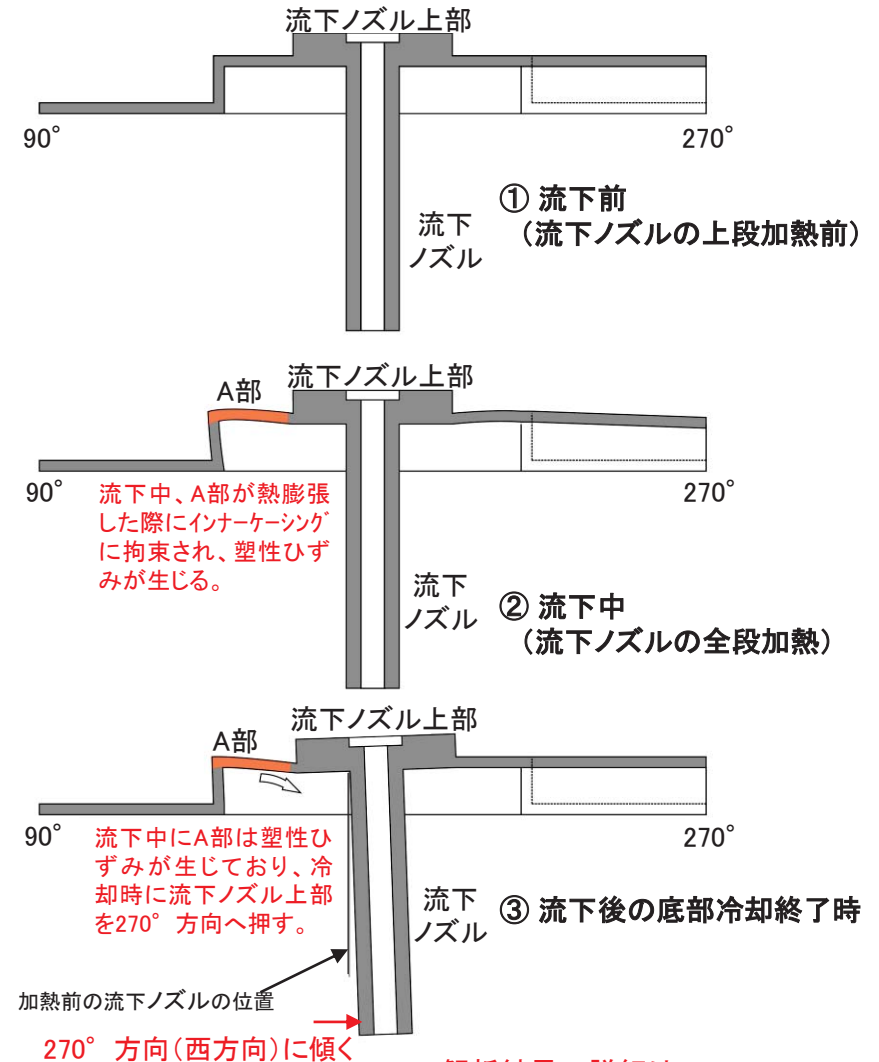
流下ノズルが傾くメカニズム(イメージ図)

- ▶ 流下中、インナーケーシングが熱膨張し、A部に塑性ひずみが生じる。
- ▶ 流下後の炉底冷却時、インナーケーシングが熱収縮し、塑性ひずみを生じたA部が流下ノズル上部を斜め下方方向に押すことにより、流下ノズルが270°方向に傾く。

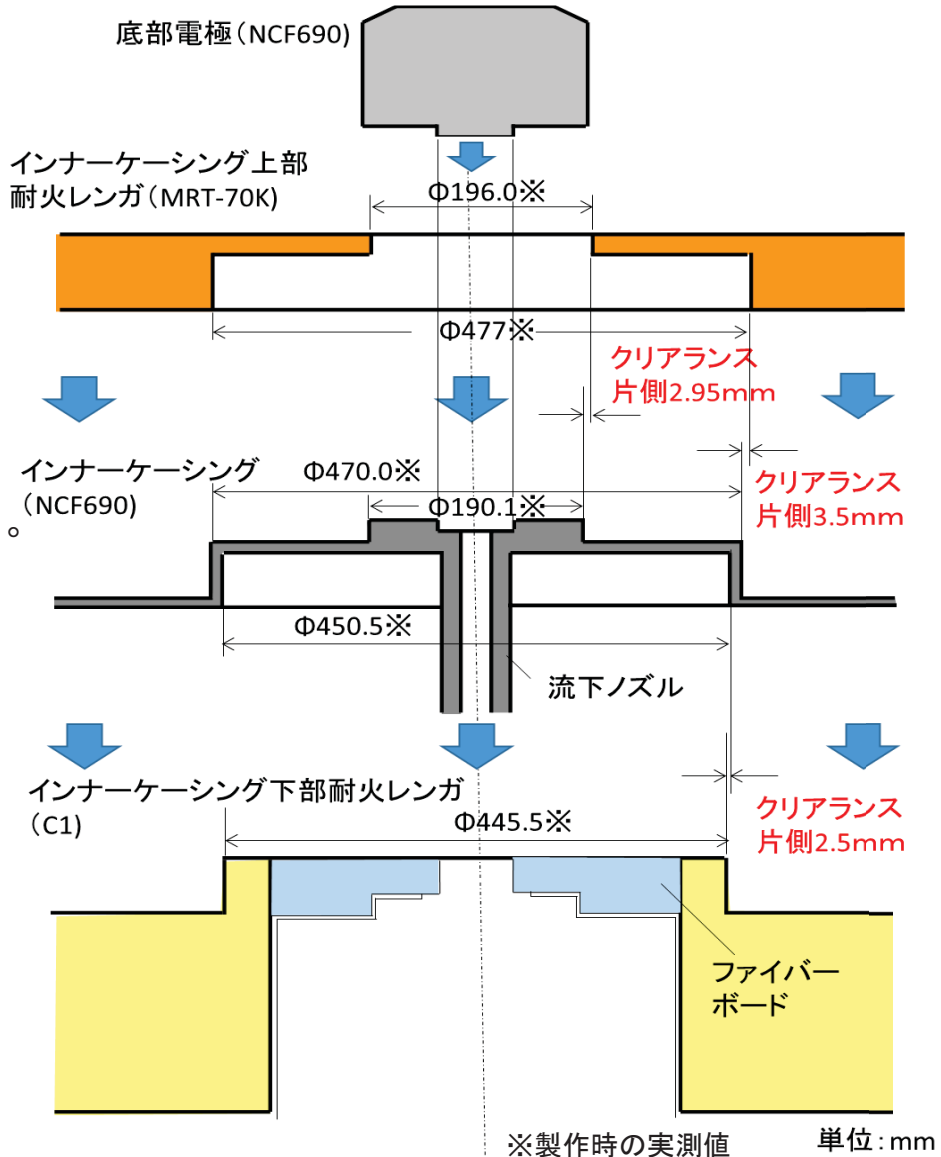
インナーケーシングと耐火レンガ等との取り合い状態 7

- インナーケーシングは、上部及び下部の耐火レンガ(上部:MRT-70K、下部:C1)に対して、設計上の芯位置に対して水平方向に片側約2.5mmのクリアランスを有している(築炉時芯がずれていれば最大5mm)。

- 流下ノズルの設計上の芯位置に対するずれが約3.5mm(西北西方向)※(観察結果:参考資料24-25頁参照)。
※ 溶融炉の運転を停止した状態(冷態時)での観察結果。
- なお、2号溶融炉の築炉時の施工記録が残っておらず、実際据付誤差がどの程度あったか確認できない。

- 2号溶融炉においては、インナーケーシングの据付誤差等の管理が出来ていなかった。
- 今回の事象を踏まえ、3号溶融炉の製作においては、インナーケーシングの据付誤差等の管理を行う。

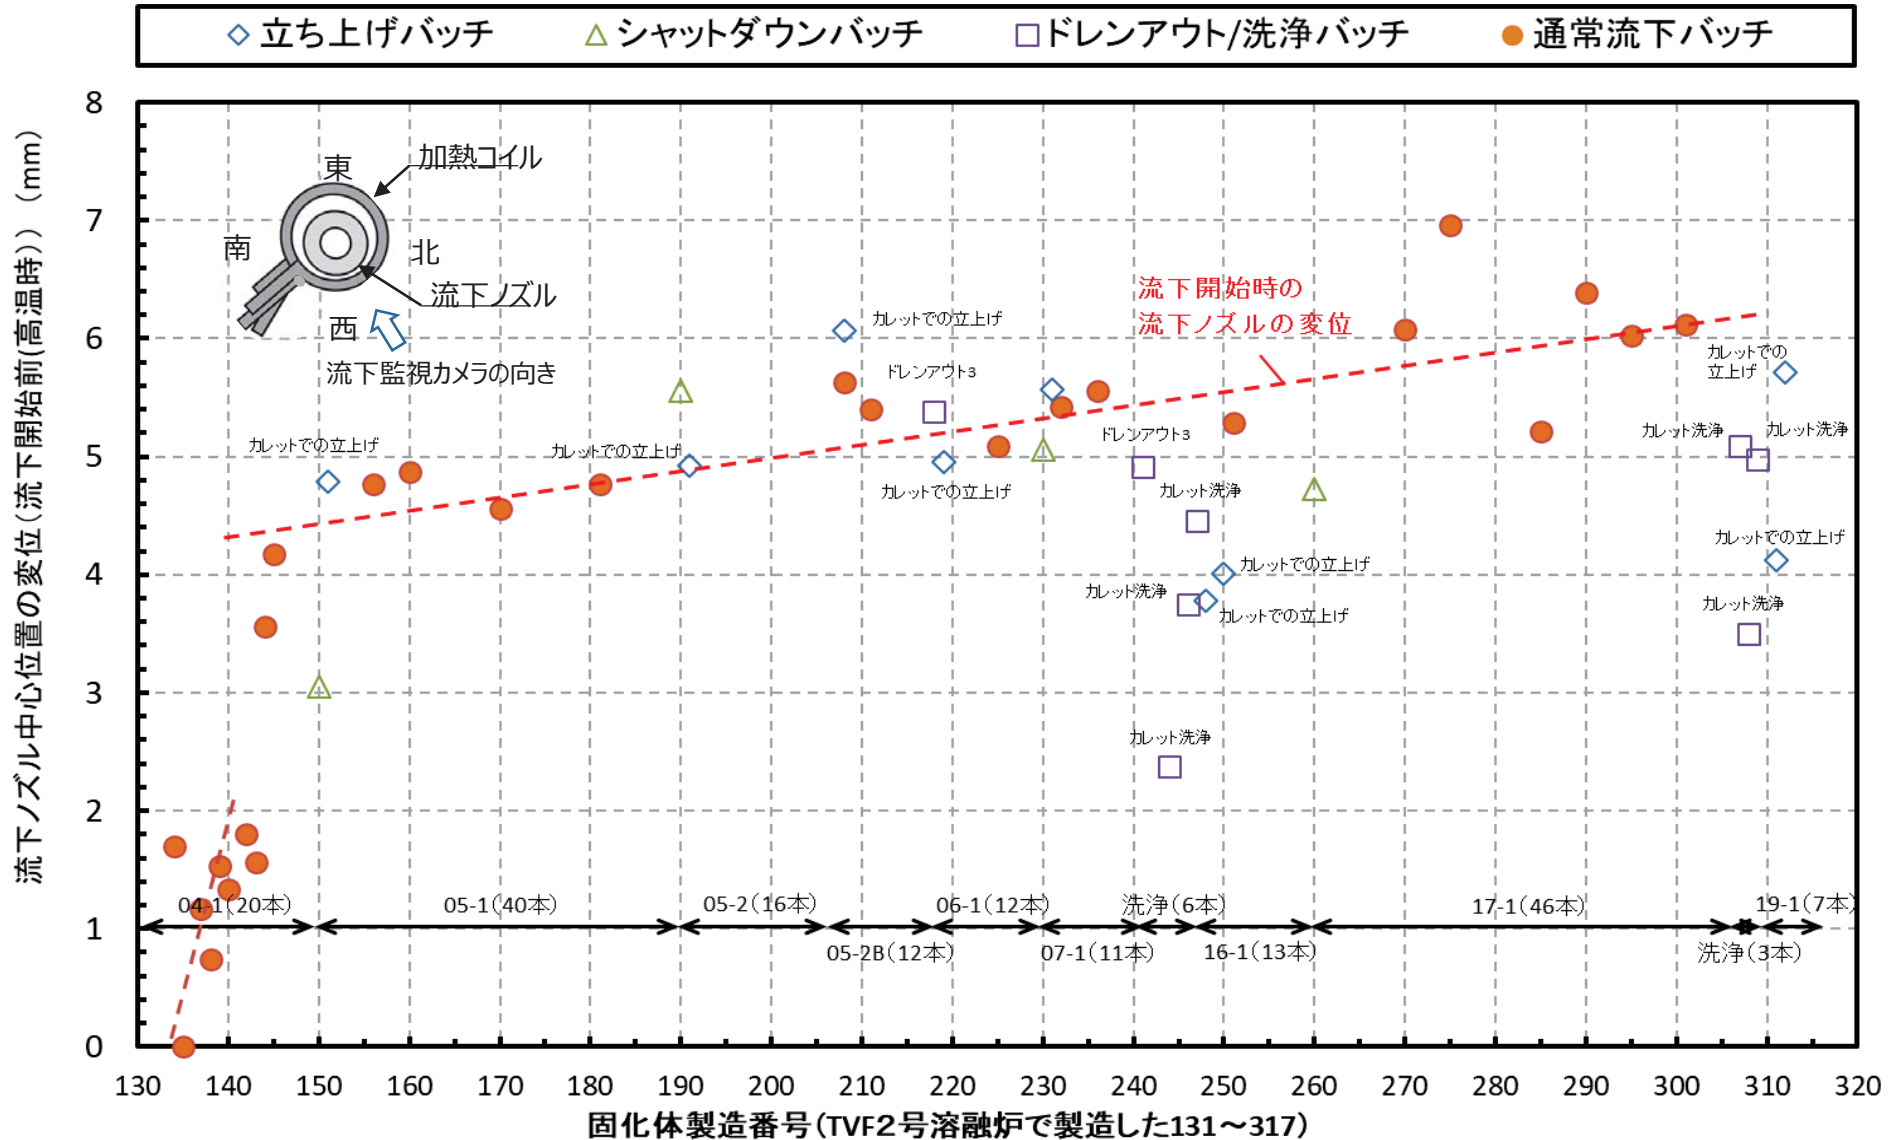
流下ノズルの変位の進展傾向(流下開始前(高温時))

- 流下ノズルの変位の推移について、流下開始時の流下ノズル映像を基に評価(画像解析)した。その結果、流下ノズルの変位の進展傾向は、約150バッチ目(2号溶融炉におけるホットでの固化体製造約20バッチ目に相当)の流下以降、運転の経過に伴い一定の割合で変位が蓄積されていることが分かった(9頁参照)。
- 現在、非定常解析により、流下ノズルの変位の進展傾向のメカニズムを確認している(実施中)。

- 通常流下バッチのみの映像を抽出し、画像解析を実施した。この結果、約200バッチ以降のバラツキを抑えられることを確認した(±約2.5 mm → ±約1 mm)。
- この結果から、150バッチ以降の流下ノズルの変位の進展傾向は、約1 mm/100本と推定した。

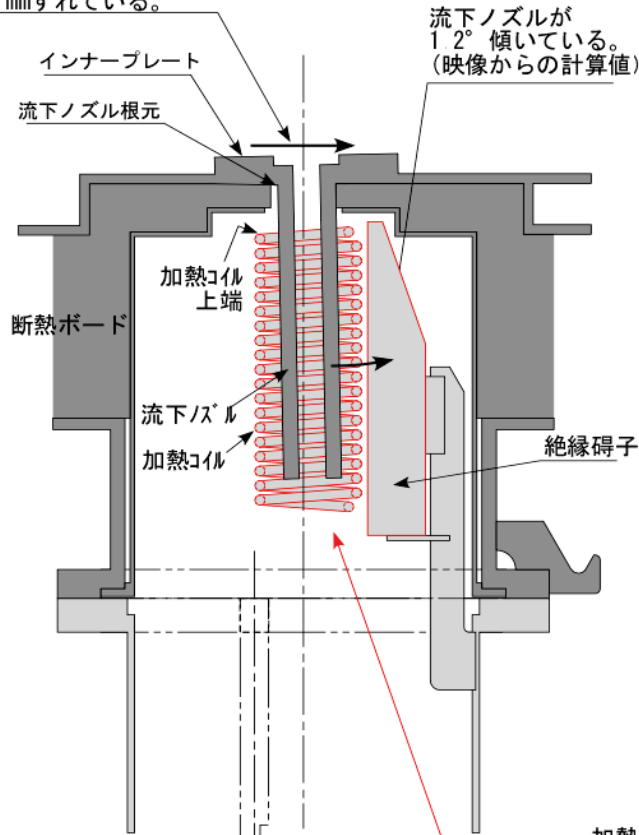
流下ノズルが根本部から水平に3.5mmずれている。

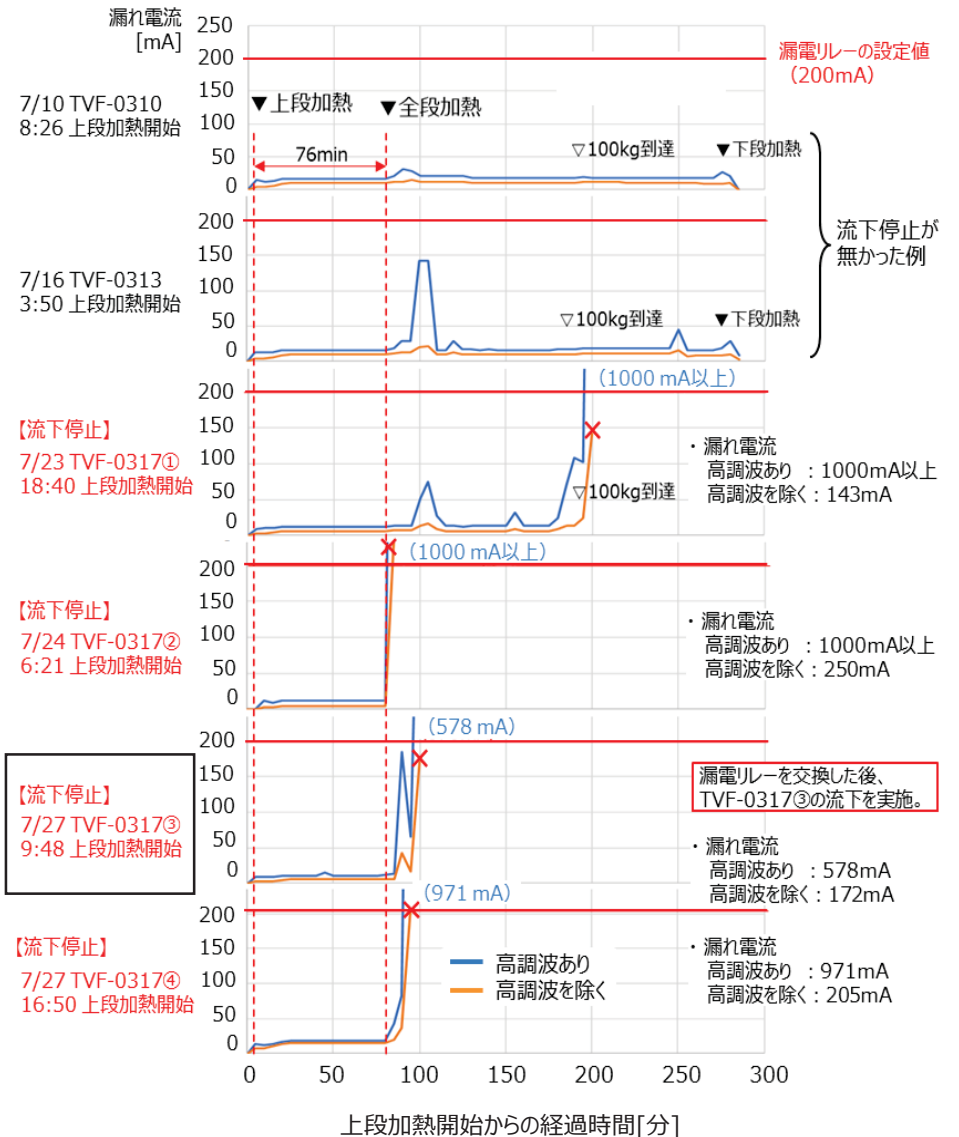
流下ノズル加熱装置電源盤に設置したリークモニタ①による計測結果

7月27日 TVF-317③ (11:17 流下停止)

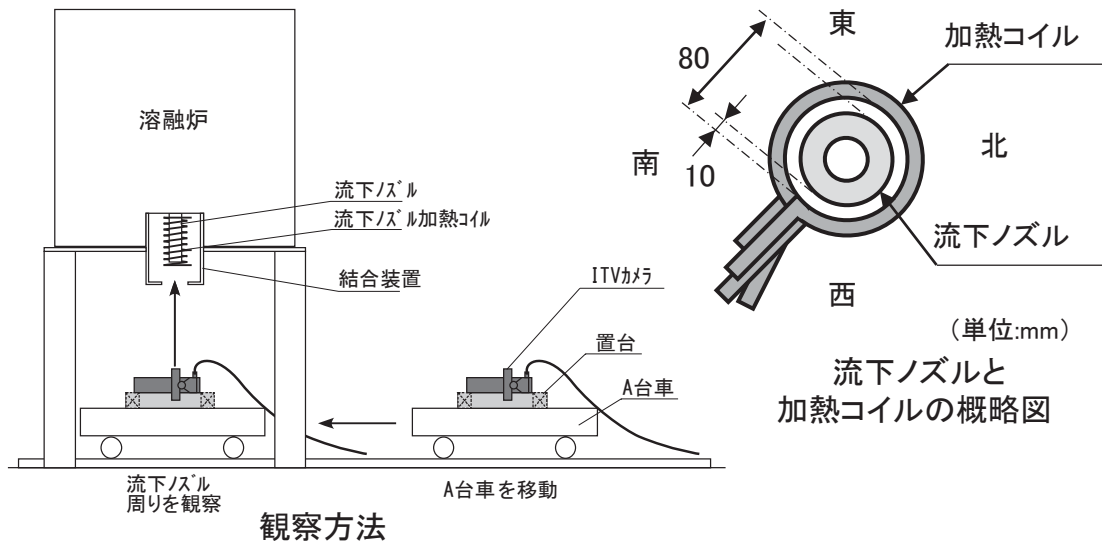
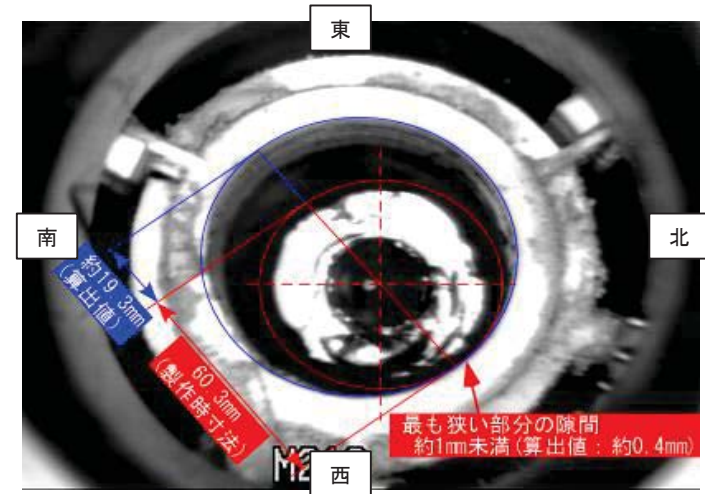
① 流下ノズル先端部の観察結果

- 流下ノズル先端部と加熱コイルの間隔は、最も広い箇所では約19.3mm。
- **流下ノズル先端部と加熱コイルの間隔は、最も狭い箇所では約0.4mmと推定。**

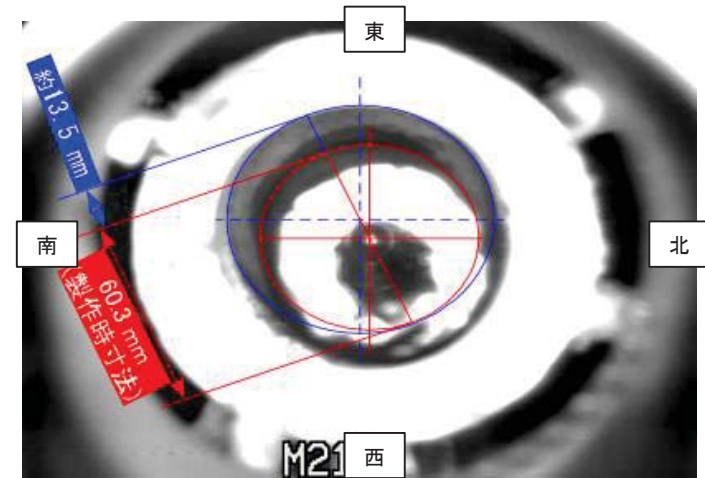
② 流下ノズル根本部の観察結果
観察結果

- 流下ノズルの根本付近と加熱コイル上部の間隔は、最も広い箇所では約13.5mm。
- **流下ノズル根本部のずれは、北西側に約3.5mmと推定。**

✓ 現状、室温の状態では流下ノズル先端部と加熱コイルのクリアランスは最も狭い箇所で約0.4mmと推定でき、全段加熱時の流下ノズルの熱膨張(軸方向に約6.8mm、径方向に約0.5mm膨張する)により、加熱コイルに接触したと考えられる。

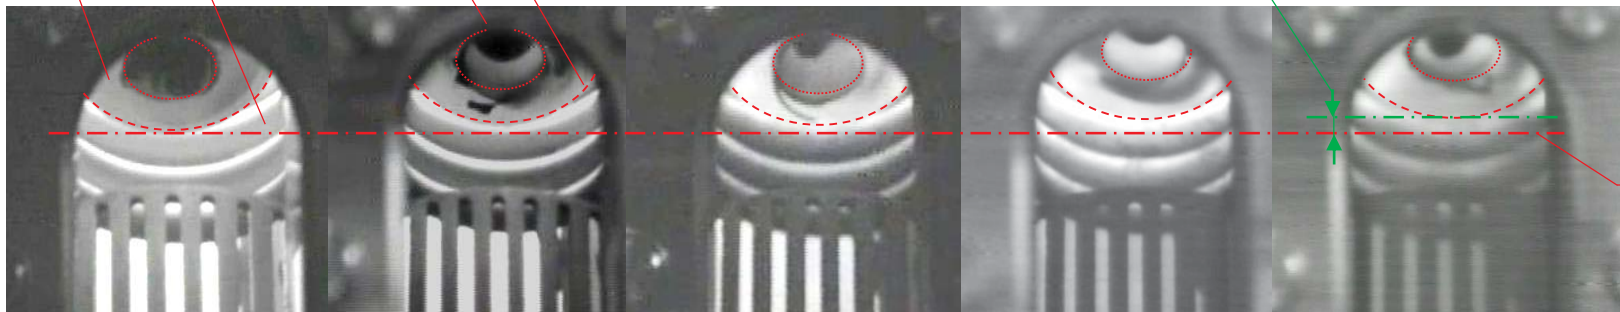
TVF2号溶融炉での流下ノズルの位置関係の推移例

TVF-0135の流下ノズル下端とTVF-0317
の流下ノズル下端との差

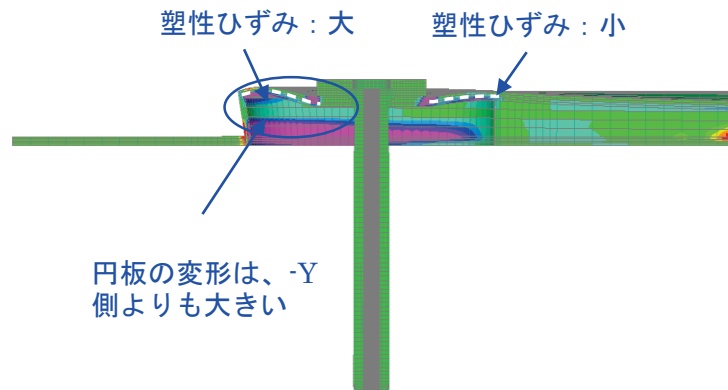
流下ノズル温度計の段差部がある側(-Y)よりその反対側(+Y)の応力が大きいことから、塑性ひずみも+Y側で大きく発生している。

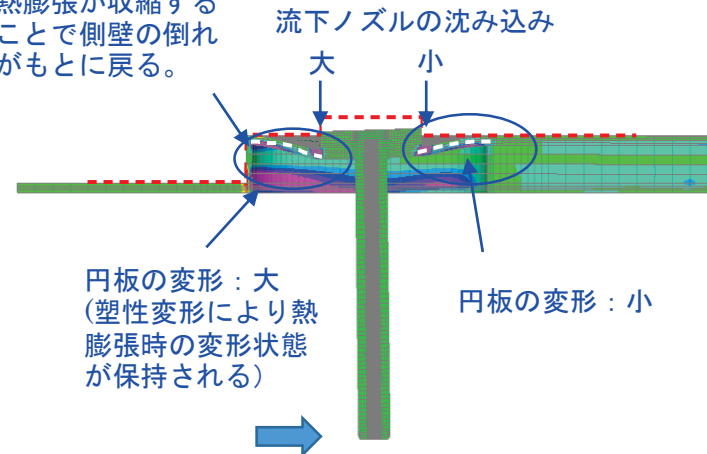
熱膨張が収縮することで側壁の倒れがもとに戻る。
