# 関西電力株式会社からの高浜発電所4号機 蒸気発生器伝熱管の損傷に係る報告に対する 評価及び今後の対応について

令和元年12月25日  
原子力規制委員会

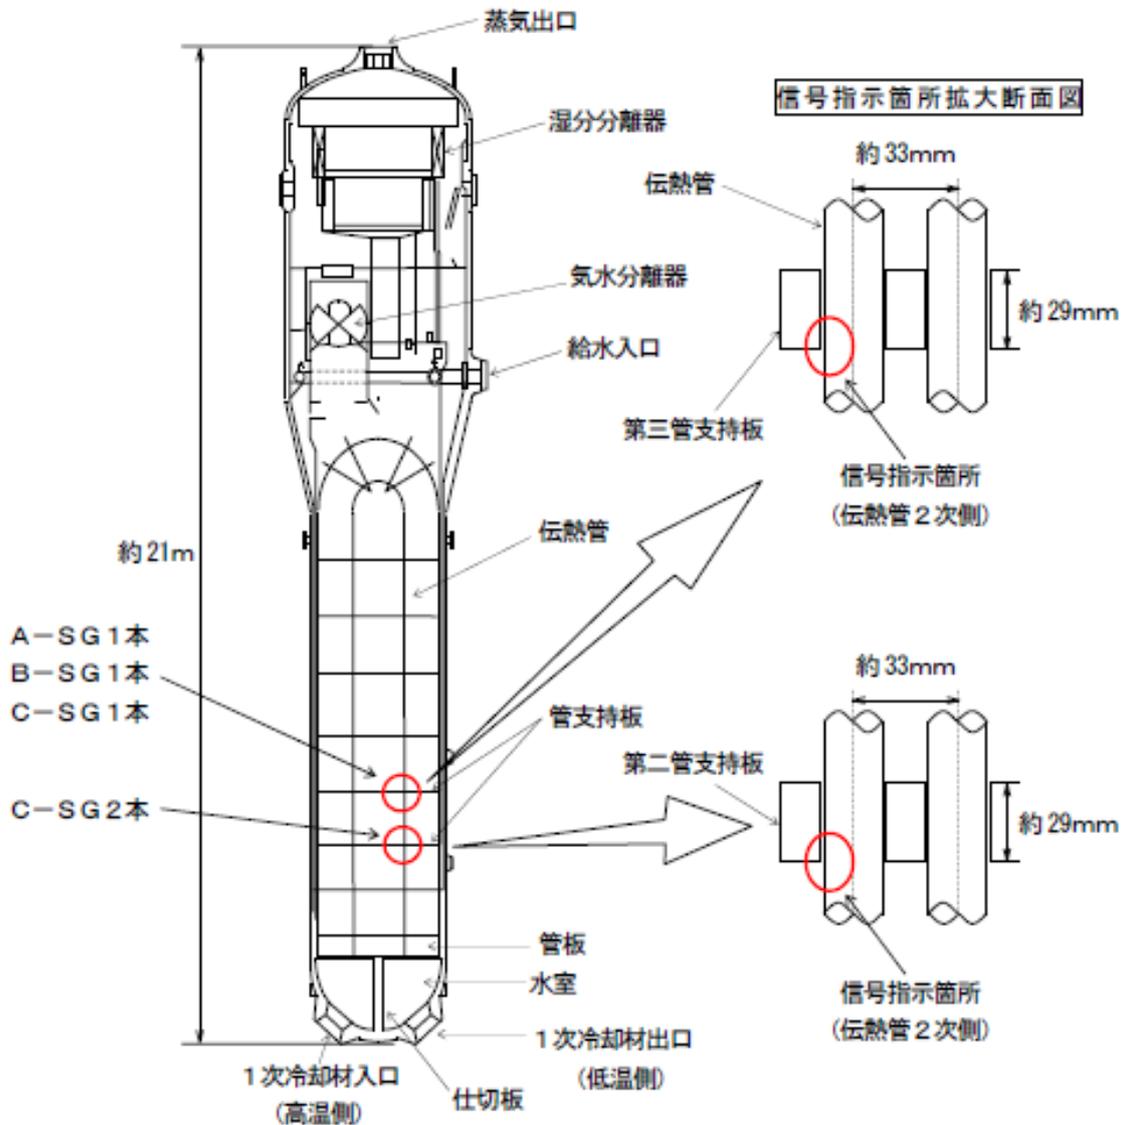
SG伝熱管信号指示箇所概要図 (SG管支持板部)

関西電力株式会社（以下「関西電力」という。）は、令和元年9月18日から第22回定期検査中の高浜発電所4号機（以下「高浜4号機」という。）において、3台の蒸気発生器（以下「SG」という。）に対して全ての伝熱管<sup>1</sup>について渦流探傷試験（ECT）<sup>2</sup>を実施したところ、A-SGの伝熱管1本、B-SGの伝熱管1本及びC-SGの伝熱管3本の管支持板<sup>3</sup>の下部に、外面（2次側）からの減肉とみられる有意な信号指示が認められた。なお、本事象に伴う外部への放射能の影響はなかった。

ECTで減肉とみられる信号指示が認められたSG伝熱管について、2次側から小型カメラによる外観観察を行ったところ、当該信号指示が認められた箇所に摩耗痕が確認された。（別紙1参照）

なお、摩耗減肉が認められたSG伝熱管については、高温側及び低温側のSG管板部で施栓し、供用外とする。

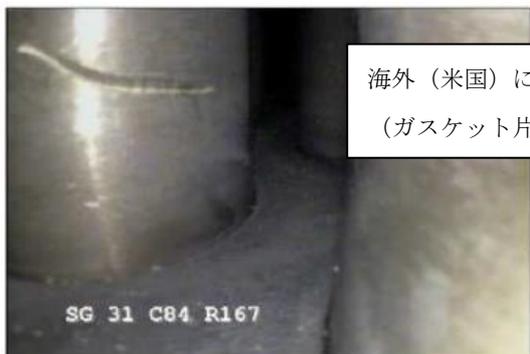
海外 (米国) における異物によるSG伝熱管外面減肉事象 (ガスケット片による減肉)
