現地調査等の概要

～耐圧強化ベントラインにおける汚染状況～

耐圧強化ベントラインにおける汚染状況に関する現地調査等の実施概要

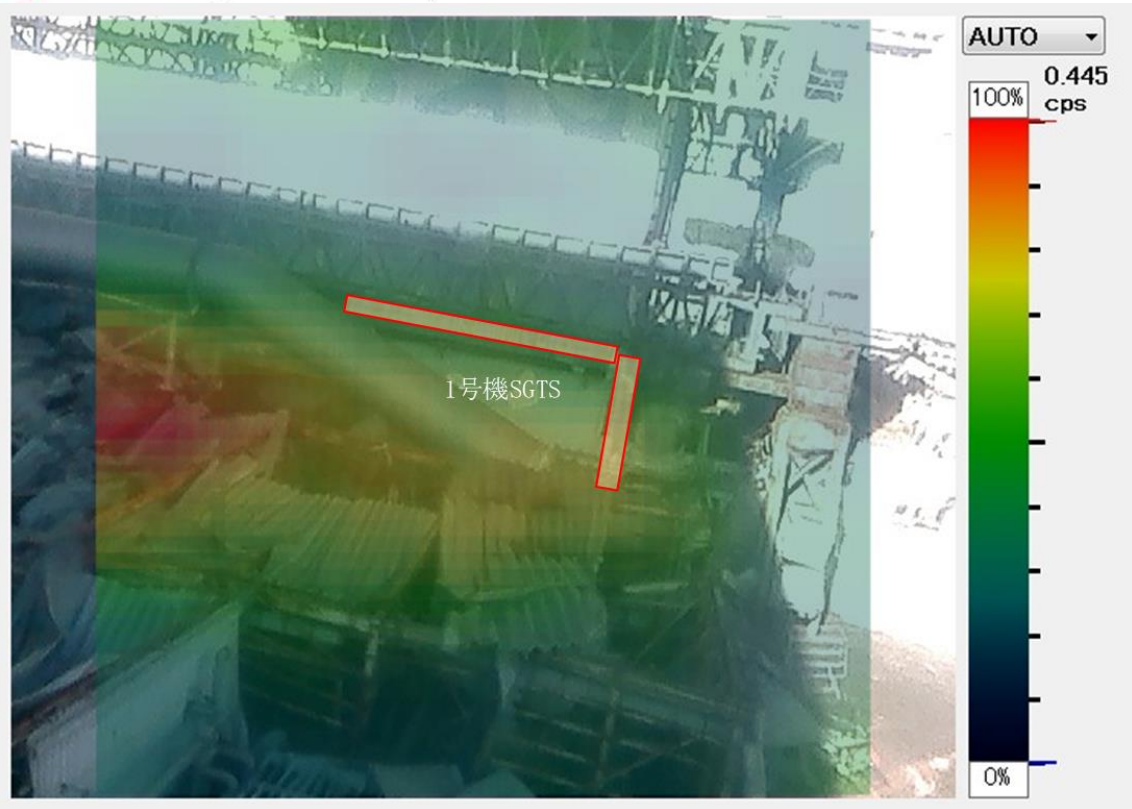
第1図 Cs-137全エネルギー吸収モードによる測定画像

第3図 1号機SGTSに対応したピクセル毎のCs-137放射能 (GBq)

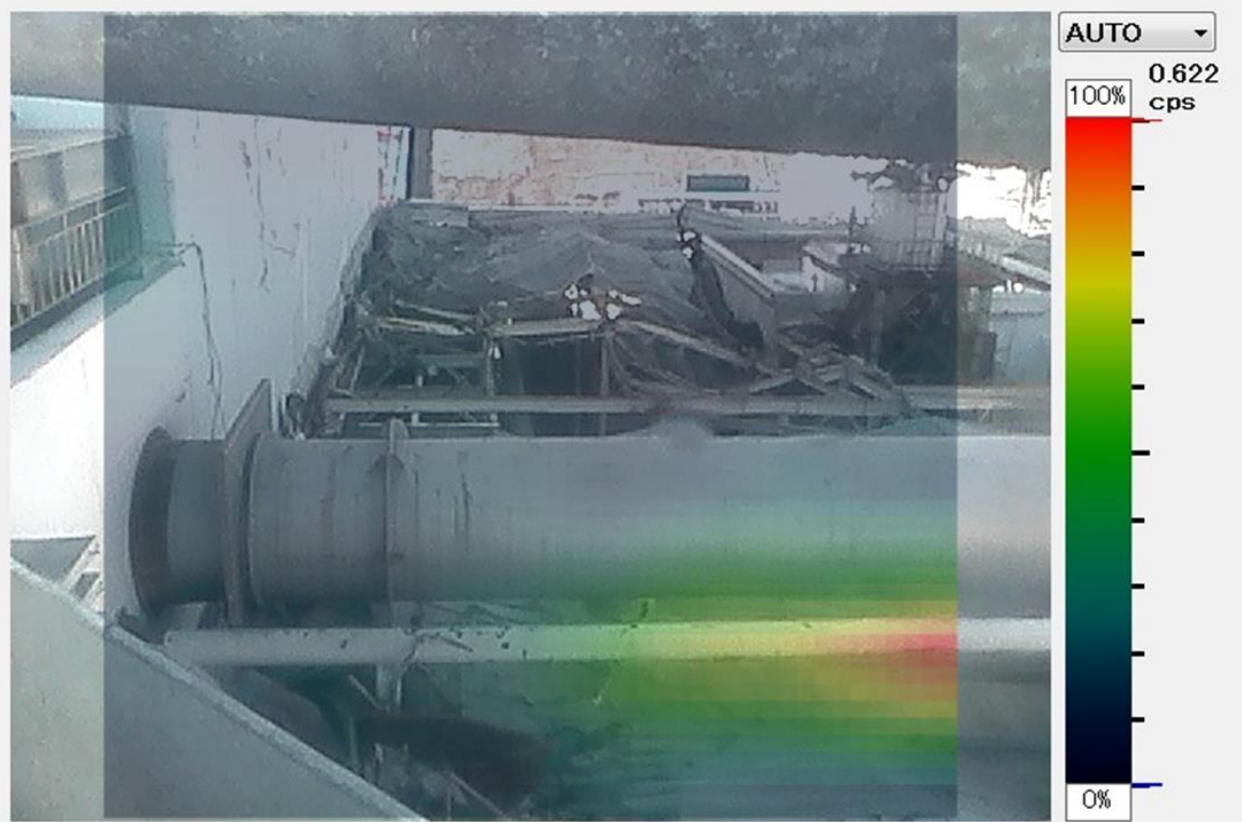
第4図 Cs-137全エネルギー吸収モードによる測定画像

第6図 2号機SGTSに対応したピクセル毎のCs-137放射能 (GBq)

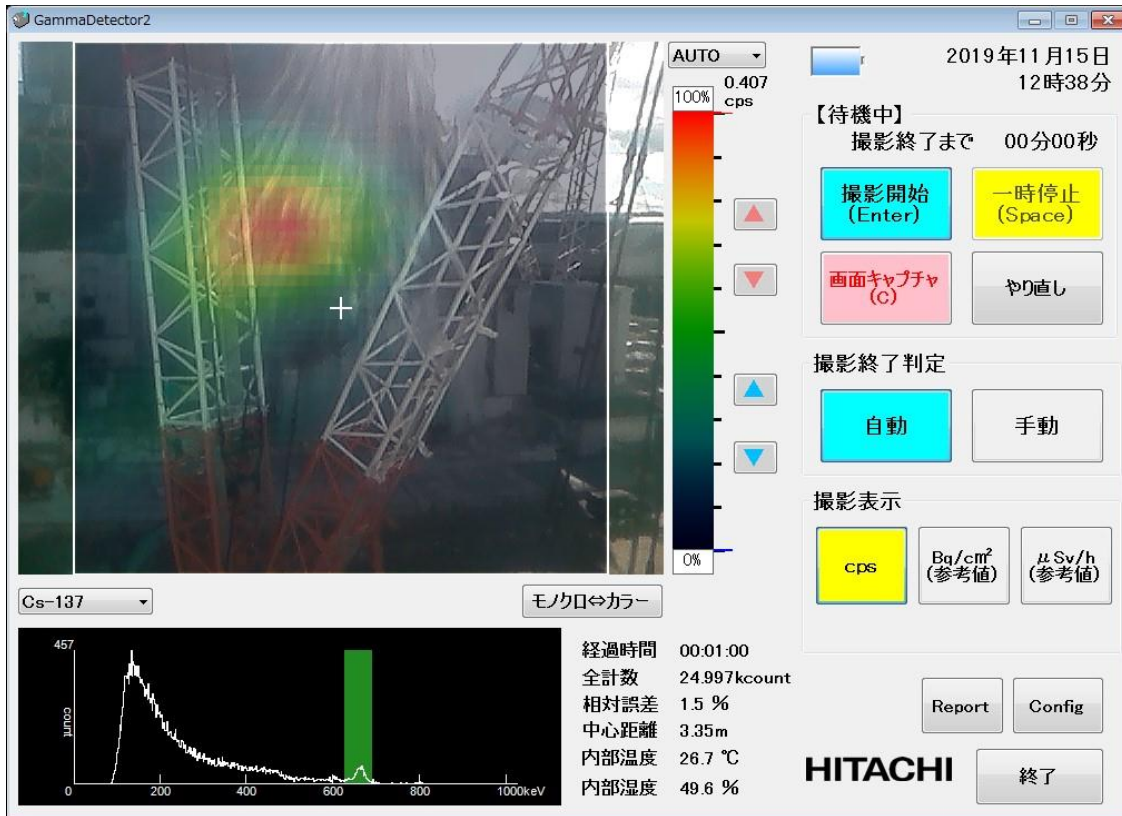
第7図 Cs-137全エネルギー吸収モードによる測定画像

第9図 3号機4階の汚染領域に対応したピクセル毎のCs-137放射能 (GBq)

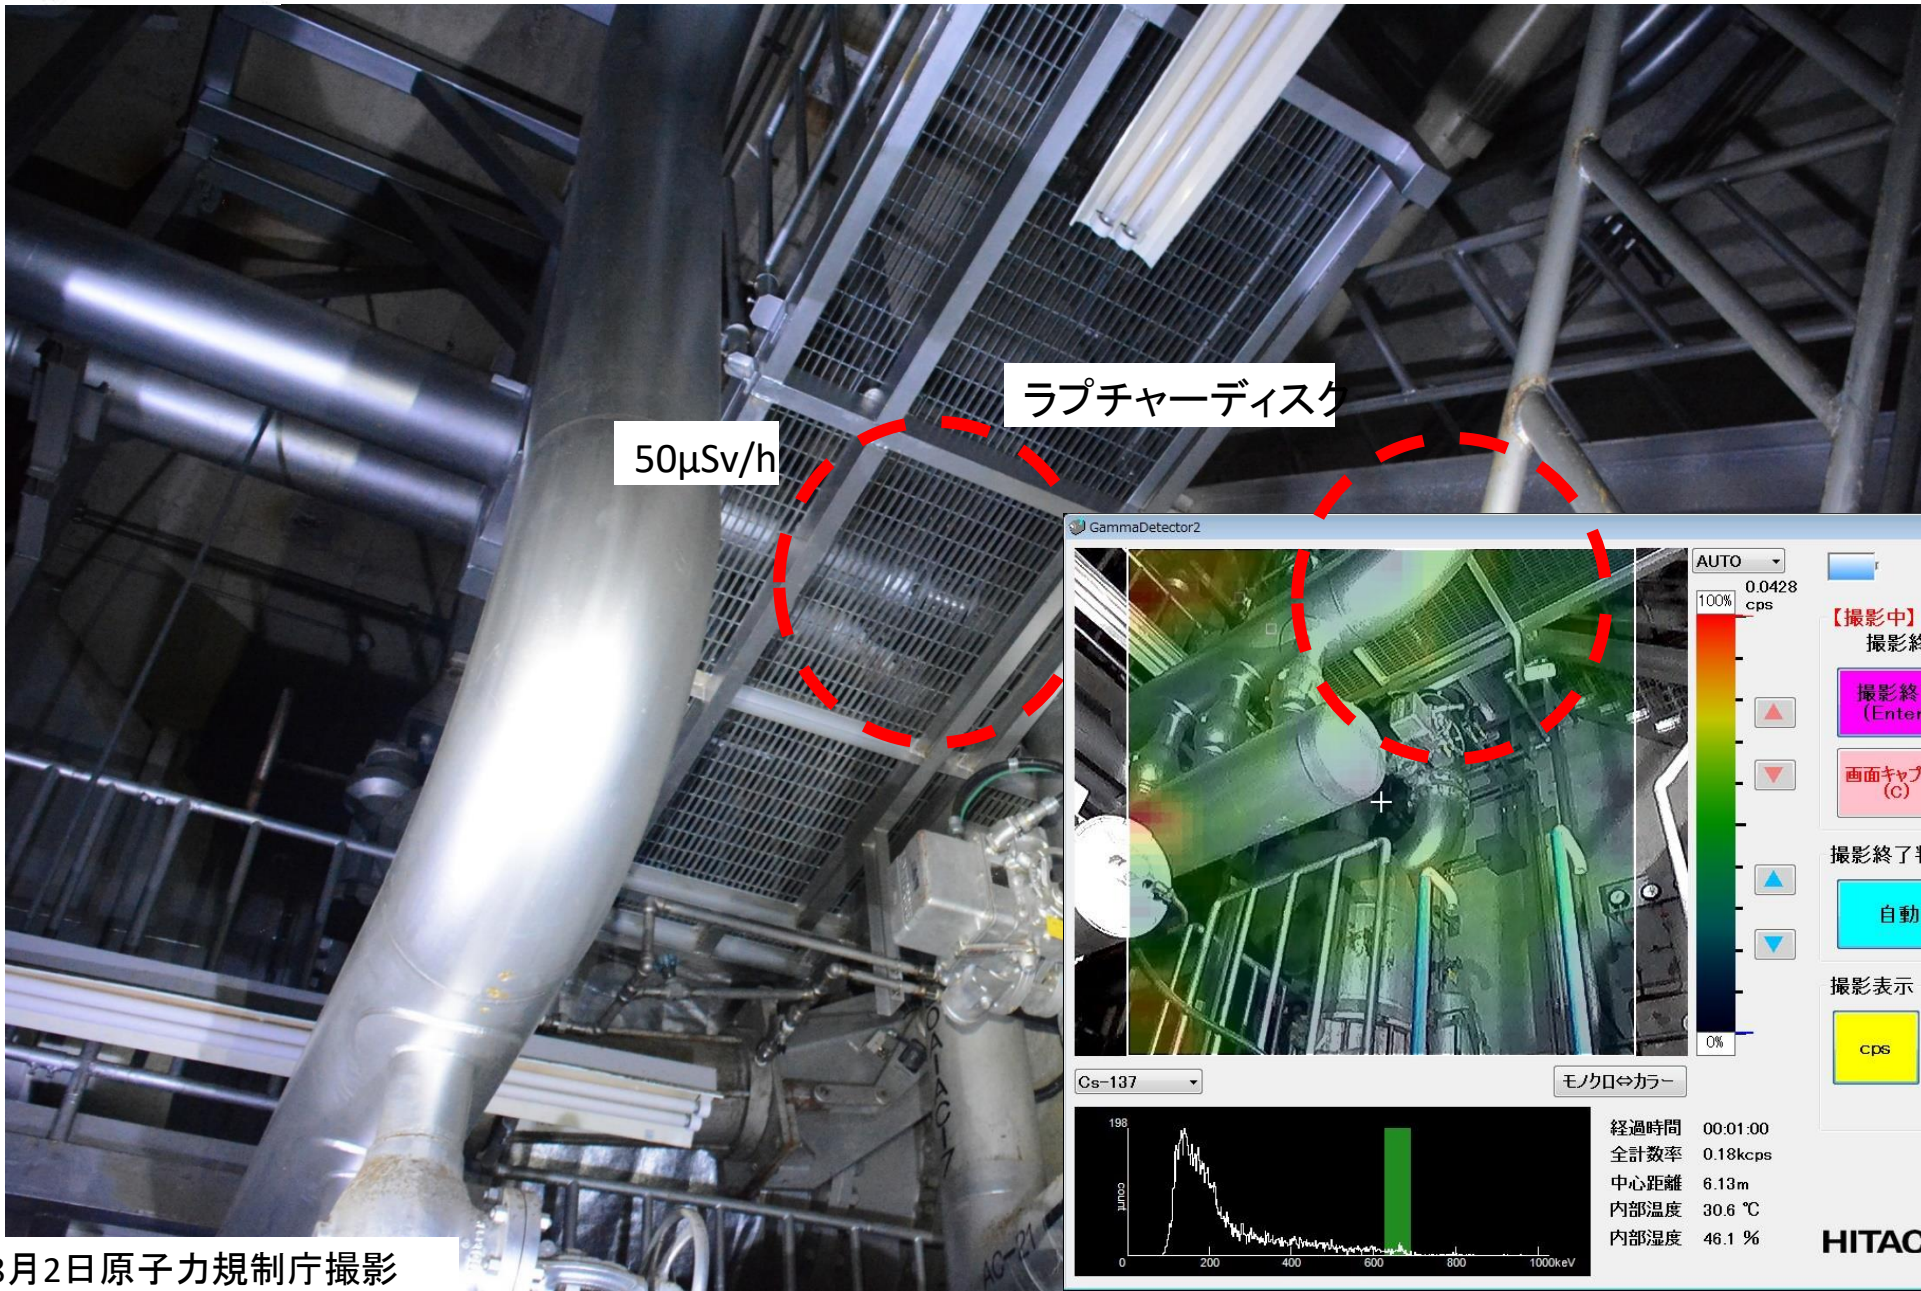
2号機耐圧強化ベントライン ラプチャーディスク

ラプチャーディスク

50μSv/h

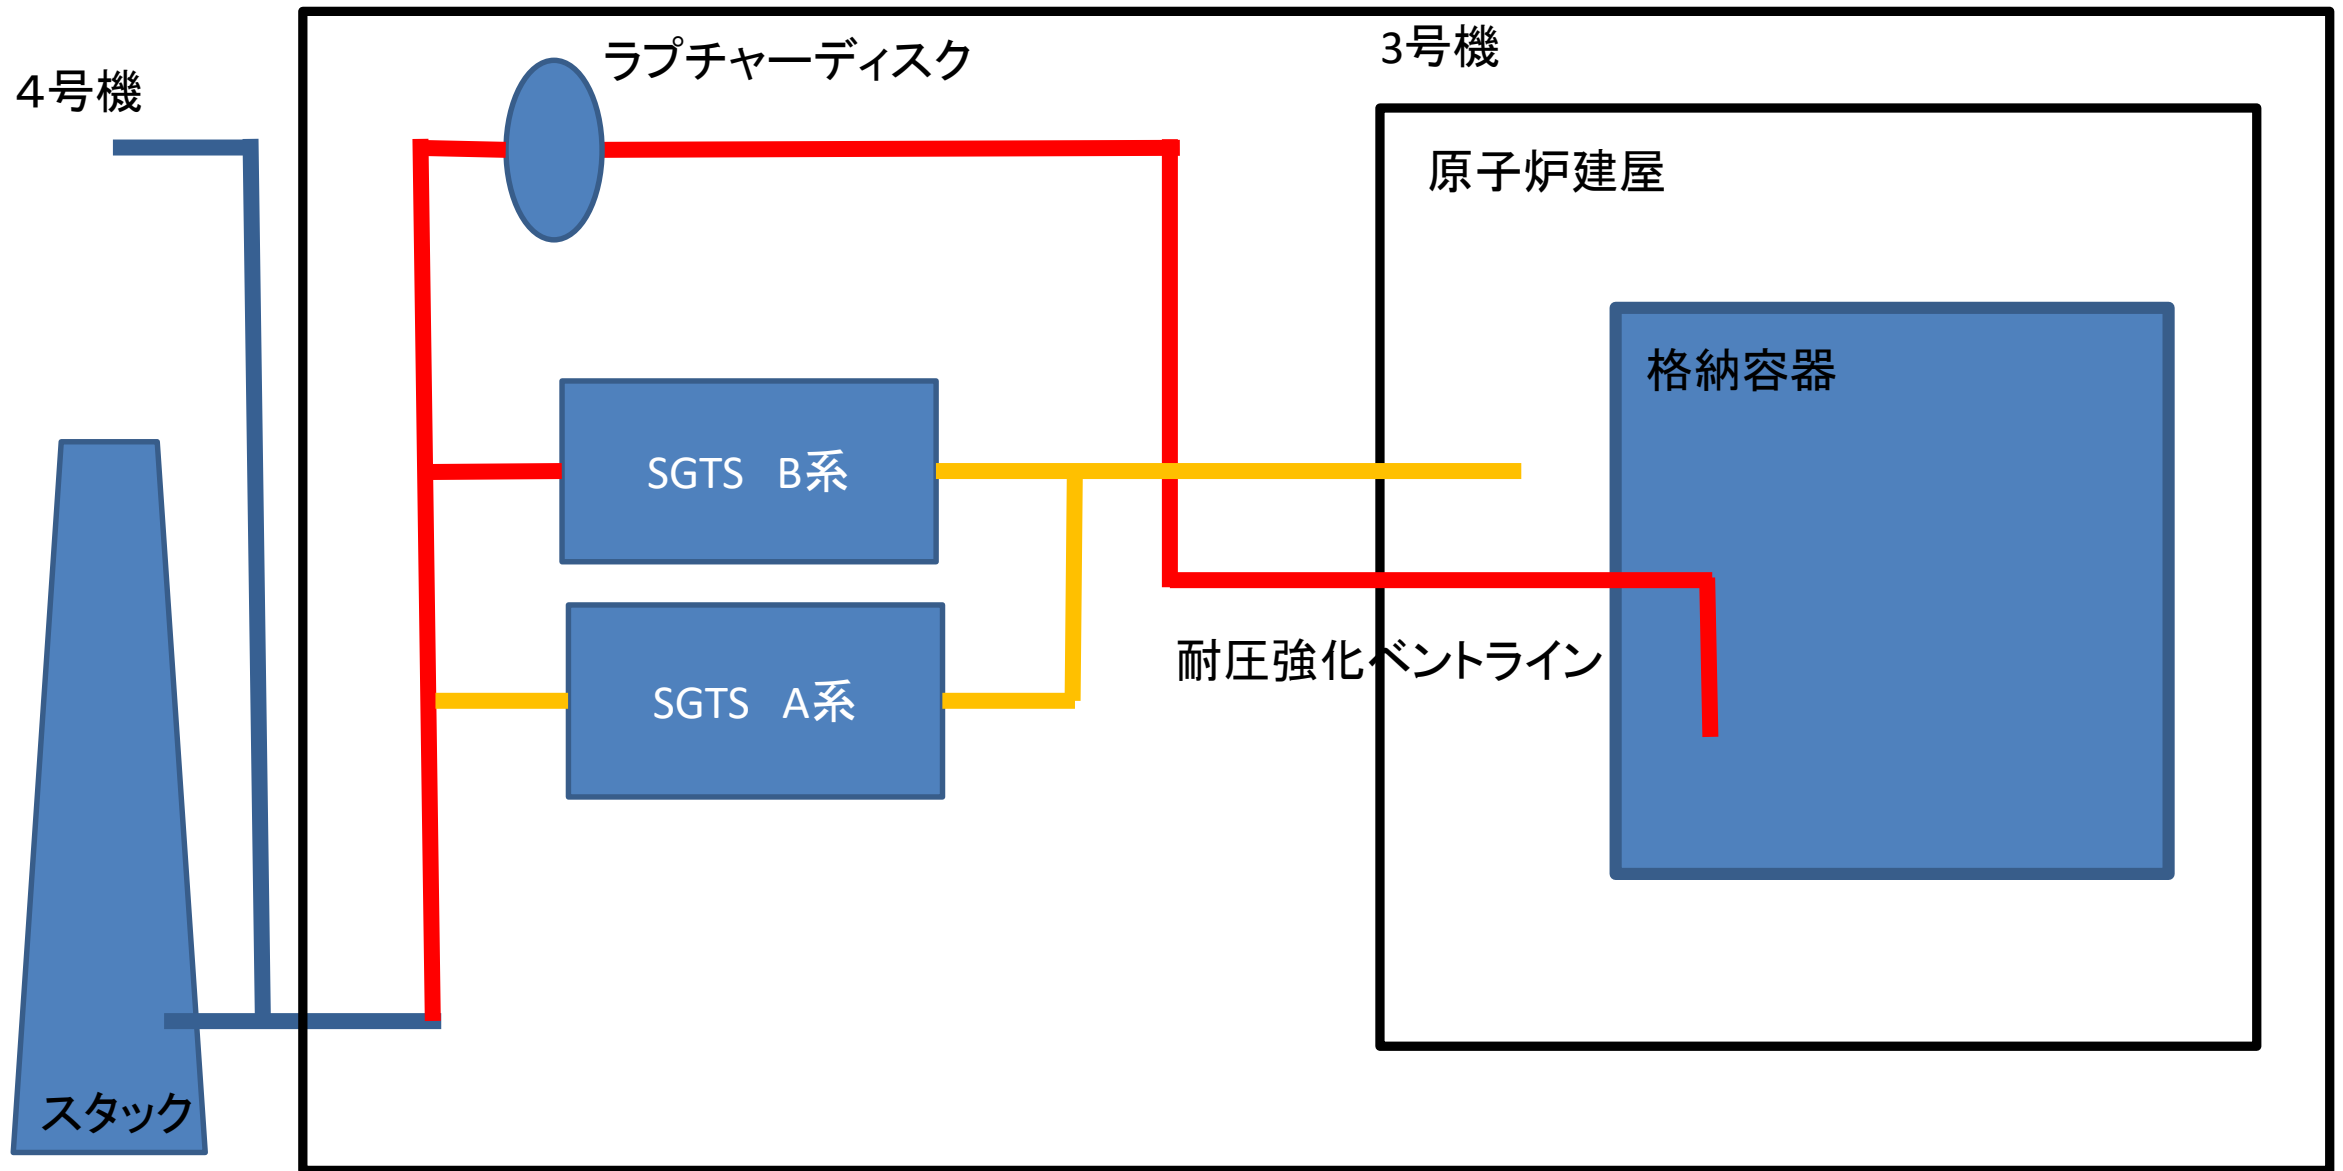
3号機耐圧強化ベントライン
ラプチャーディスク

8000 μ Sv/h

5500 μ Sv/h

2500 μ Sv/h

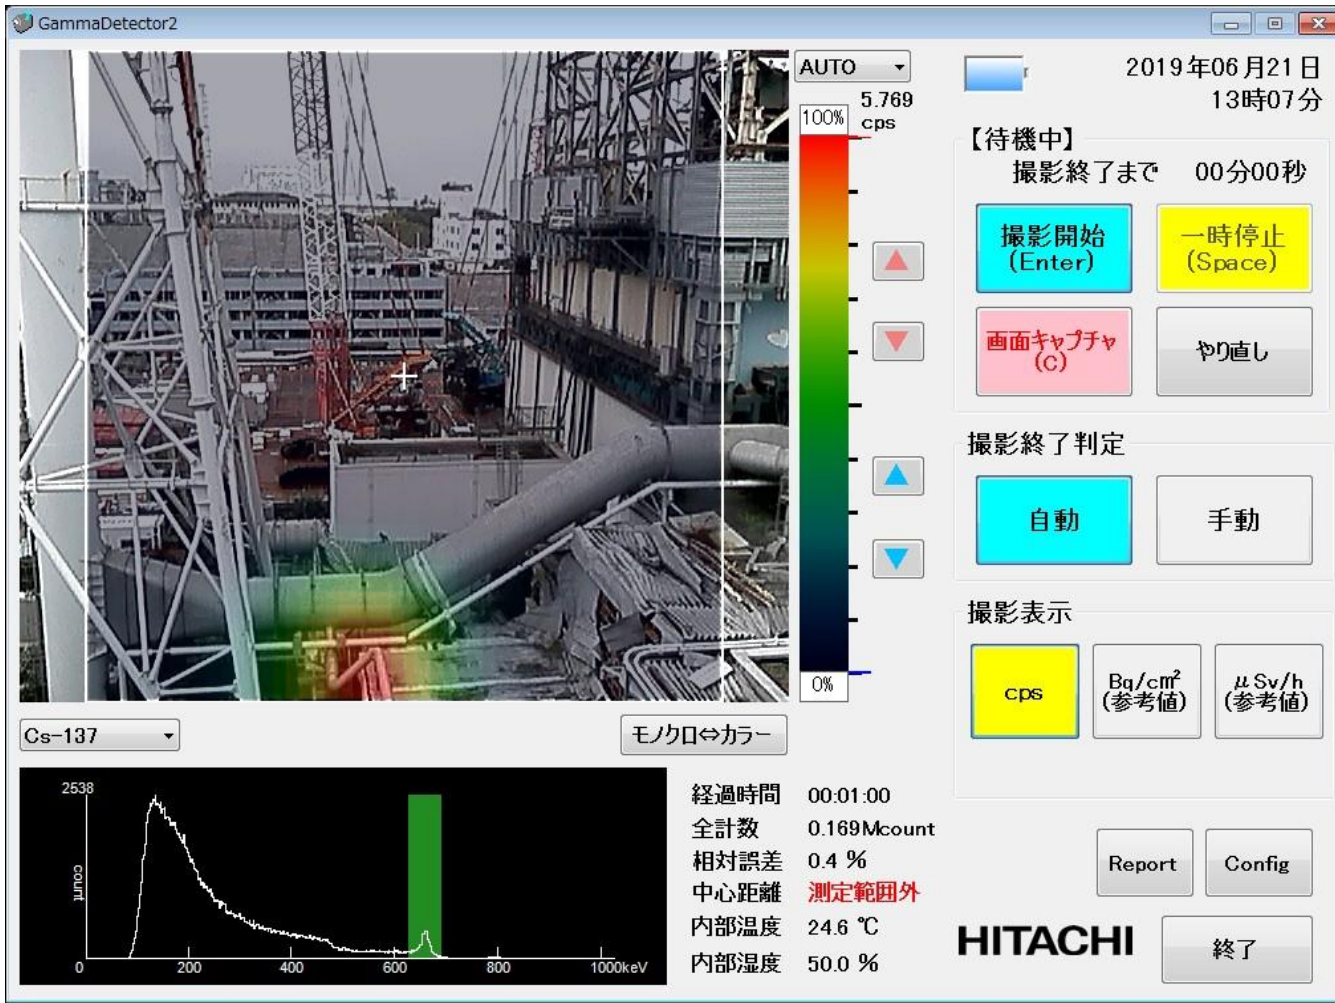
第1図 2号機オペフロ前室周回部からの測定結果

第2図 2号機オペフロ前室周回部北西角からの2号機SGTS配管測定 HDG-R1500ガンマカメラの各ピクセル(16×16)のCs-137γ線 全エネルギー吸収ピーク計数率(平坦化補正前のcps)

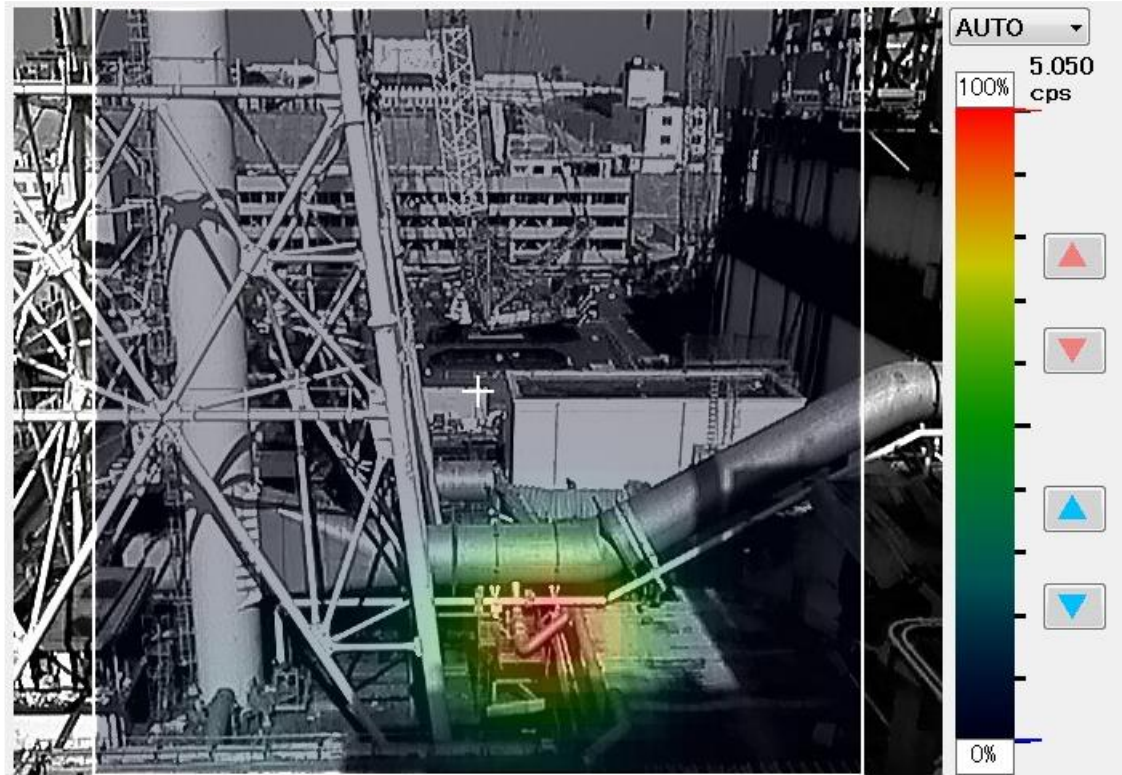
ガンマ線計数比 最大最小で約120

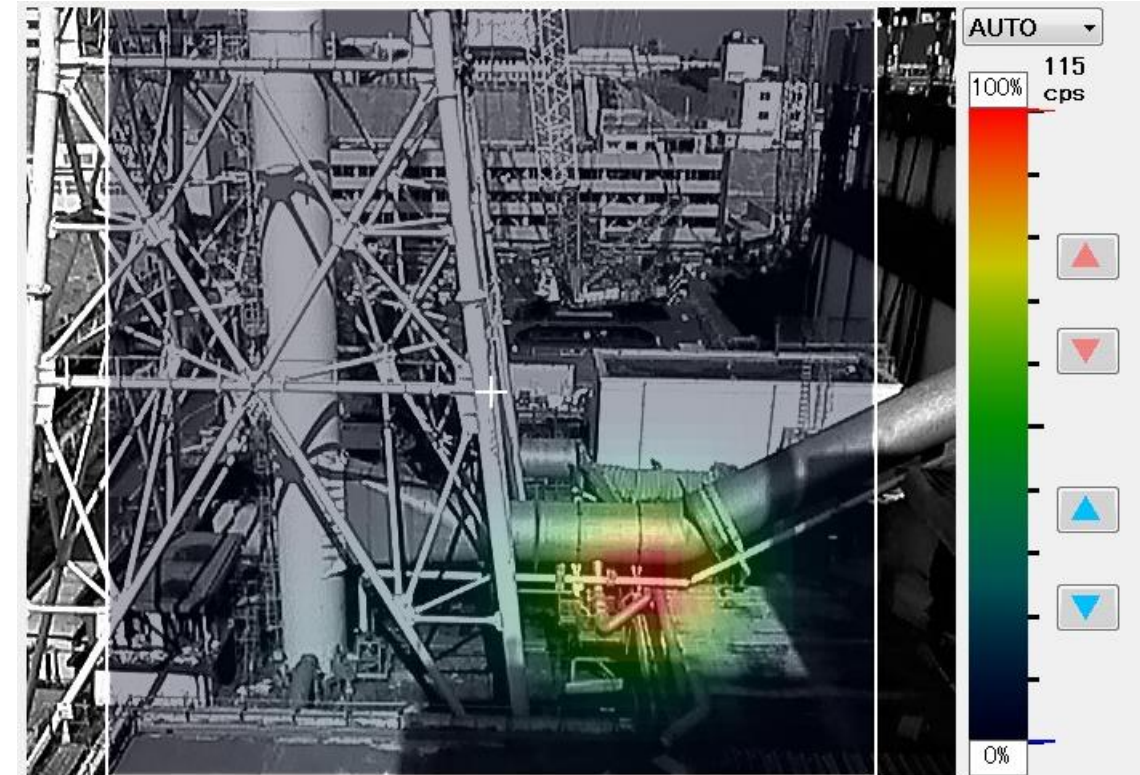
ガンマ線計数比 最大最小で約90

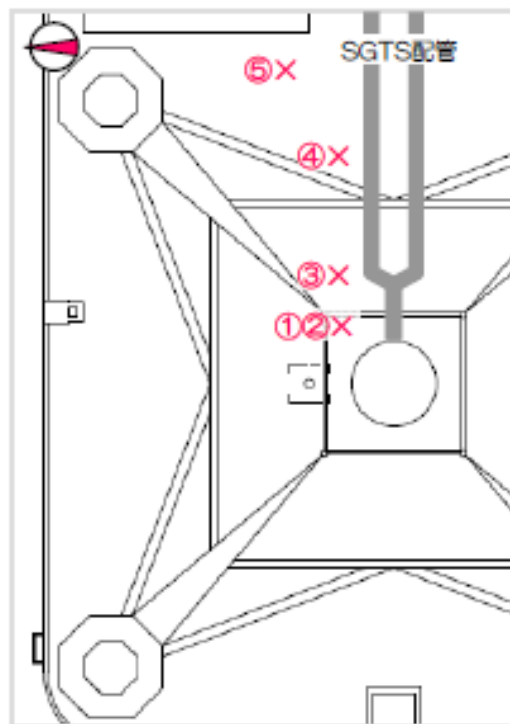
測定値の最大値は、測定ポイント①から1.5mの距離で95mSv/h

ポイント番号	ポイント名称	測定位置 配管からの距離	測定位置の 雰囲気線量
①	SGTS配管接合部※1	1.5m	95 mSv/h
		2.8m	59 mSv/h
		2.9m	46 mSv/h
		3.9m	22 mSv/h
②	SGTS配管立上り部	1.6m	48 mSv/h
③	SGTS配管水平部(1)	0.5m	47 mSv/h
④	SGTS配管水平部(2)	0.6m	54 mSv/h
⑤	SGTS配管水平部(3)	2.7m	19 mSv/h

※1：測定ポイント①は複数回計測（H23.8に10Sv/h超を確認した場所）

□安全対策として、1/2号機排気筒の底部はロープ、バリケードで立ち入り禁止エリアにしている。

□今後、準備が出来次第、排気筒上部の線量測定を実施し、排気筒の補強・解体等について検討する。

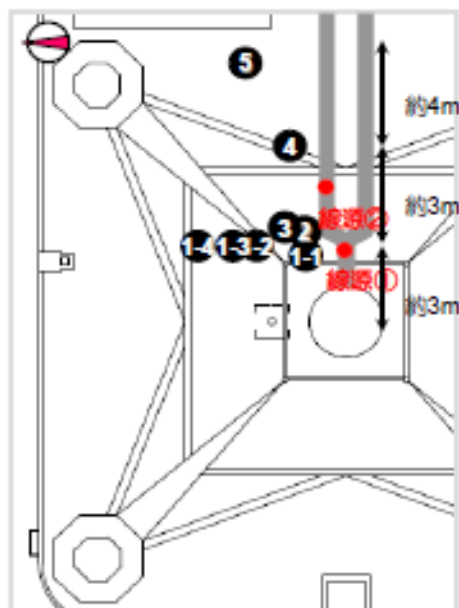
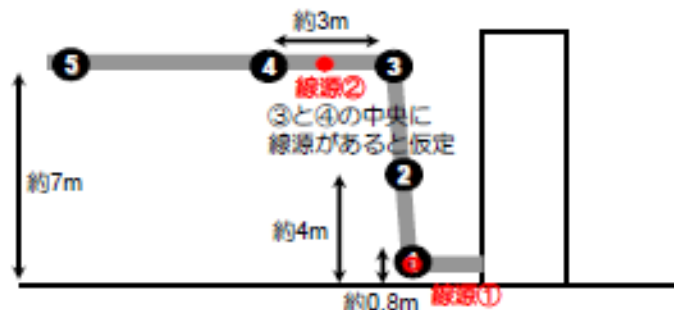
- 平成23年8月に公表したSGTS配管付近の当時の測定結果およびカメラの画像から、SGTS配管接続部と水平部、排気筒ドレン配管が高線量箇所であることが示唆されている。
- このうち、今回測定した雰囲気線量率の線源はSGTS配管接続部（線源①）と水平部（線源②）のものと仮定して、表面付近における線量率の評価をこれらの2カ所を点線源と仮定して評価した。
- その結果、線源①の表面付近では約25Sv/h、線源②の表面付近は約15Sv/hの線量率が存在する可能性があるかと推定した。

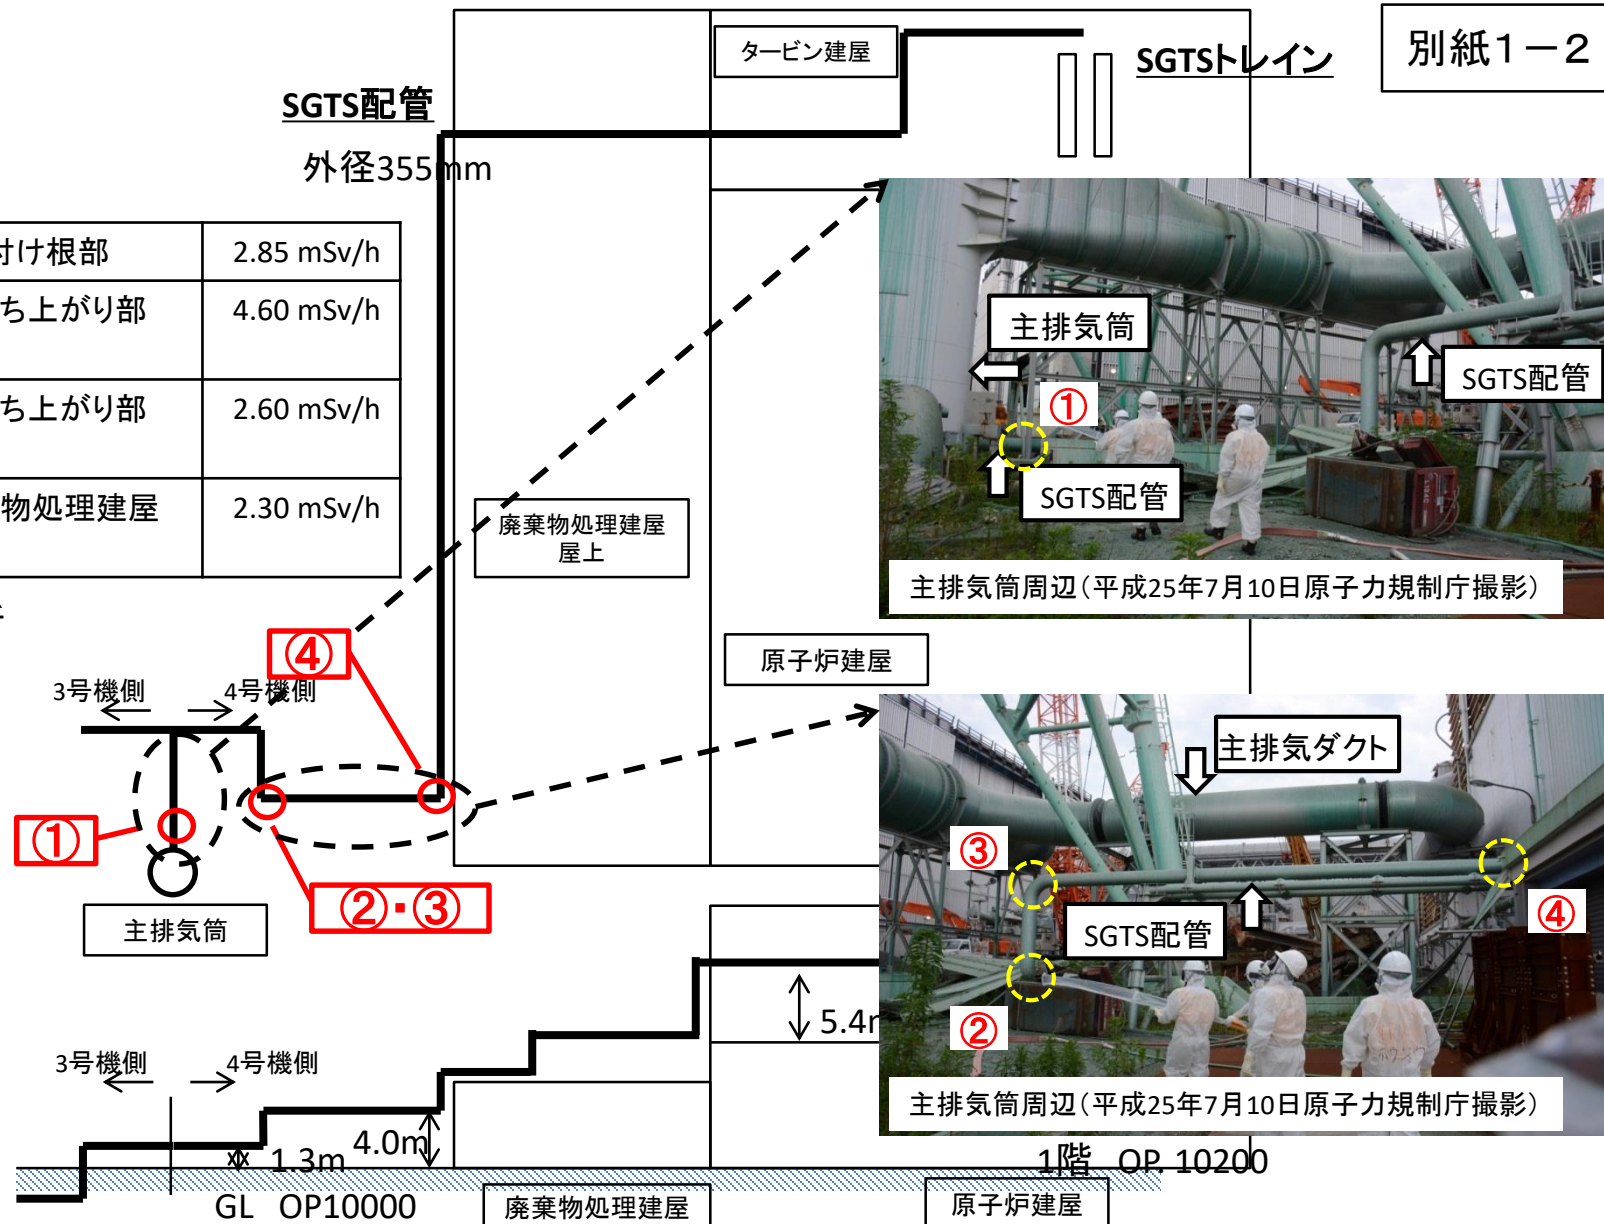
○3号機／4号機SGTS配管合流部(主排気筒周辺)放射線量率測定結果(概要)

①	主排気筒付け根部	2.85 mSv/h
②	4号機側立ち上がり部 下部	4.60 mSv/h
③	4号機側立ち上がり部 上部	2.60 mSv/h
④	4号機廃棄物処理建屋 壁面側	2.30 mSv/h
