# 3号機原子炉建屋3階の調査結果について

～令和元年12月12日等現地調査結果～

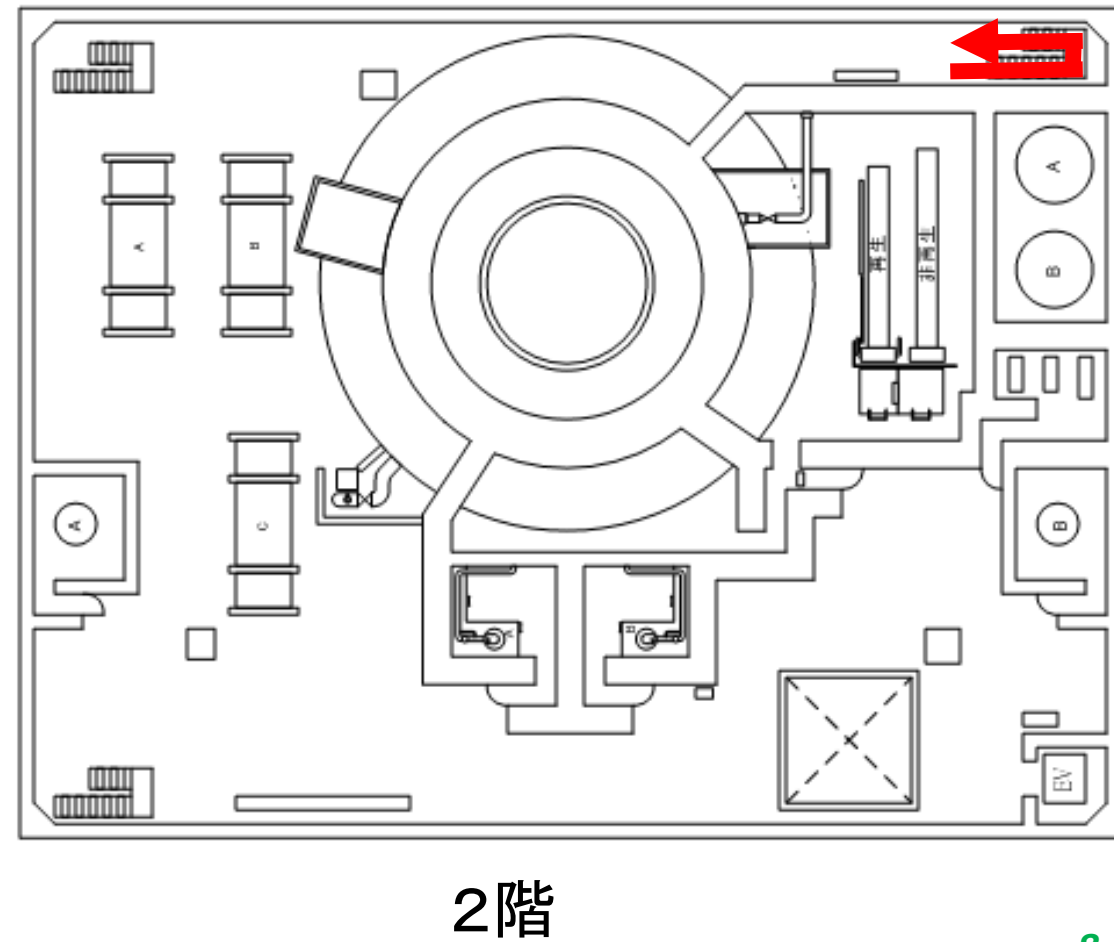
3号機原子炉  
建屋 2階

○ 3号機原子炉建屋内調査 令和元年12月12日実施 AC配管 150mSv/h

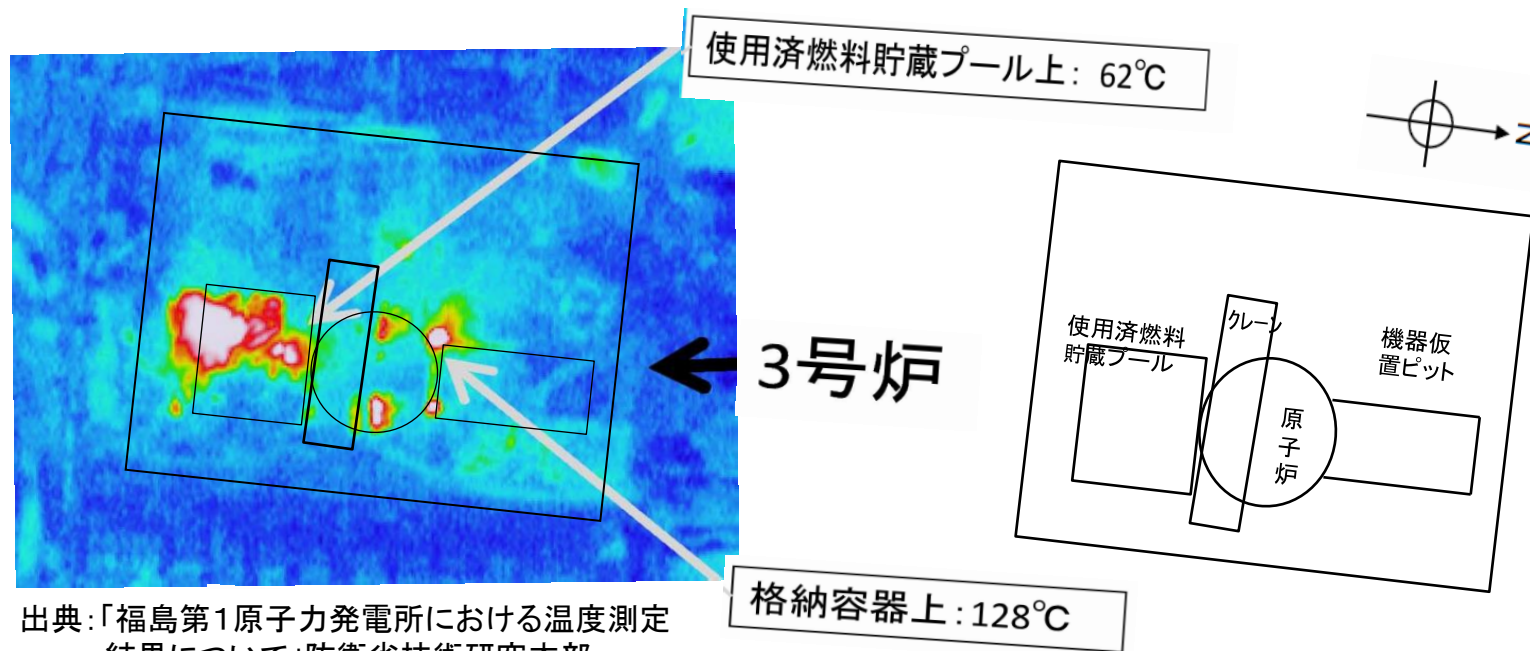
- 防衛省による温度測定結果に、3号機5階部分の簡易的な図面を重ね合わせたところ、燃料貯蔵プールは約60度と白煙(大量の水蒸気)を発生させるほどの温度ではない。
- 他方、原子炉格納容器上と考えられる場所は、100度を超える温度となっており、白煙(大量の水蒸気)が発生する可能性がある。
