東京電力福島第一原子力発電所における
事故の分析に係る検討会
第9回会合

3号機原子炉建屋3階の調査結果について

～令和元年12月12日等現地調査結果～

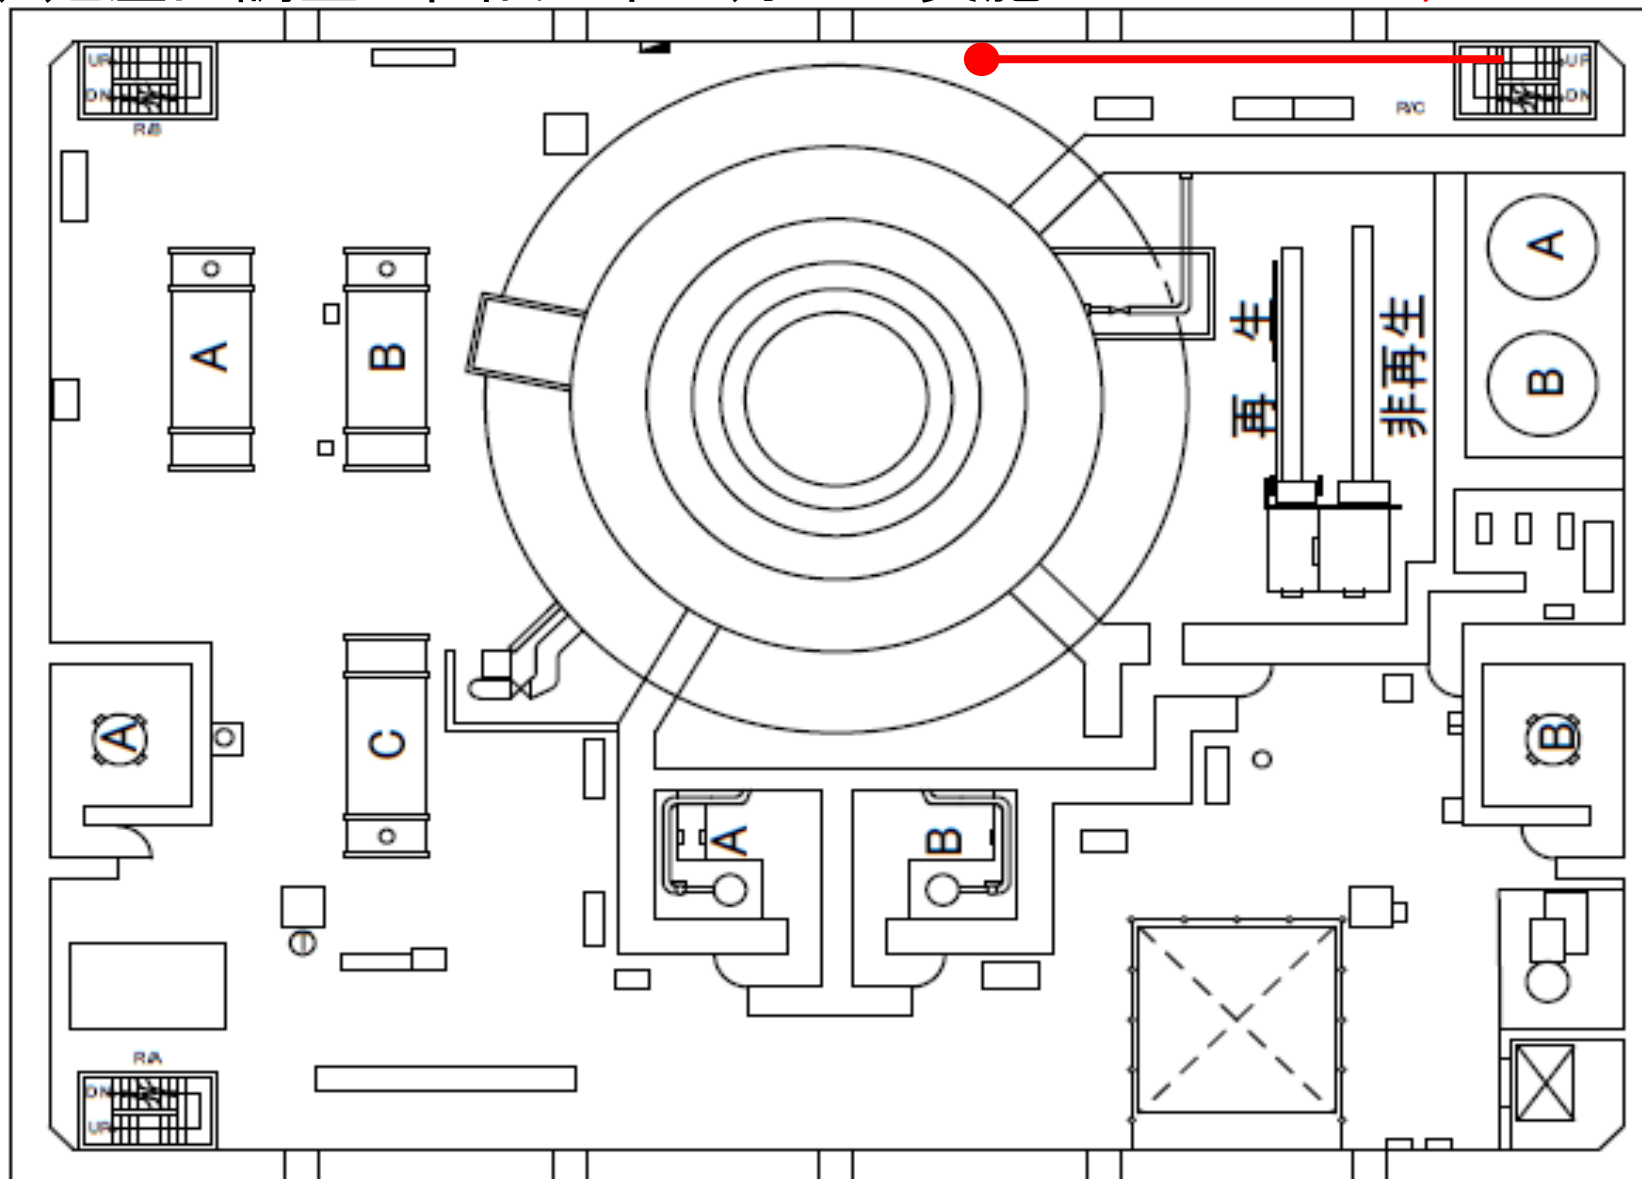
3号機原子炉
建屋 2階

○ 3号機原子炉建屋内調査 令和元年12月12日実施 AC配管 150mSv/h

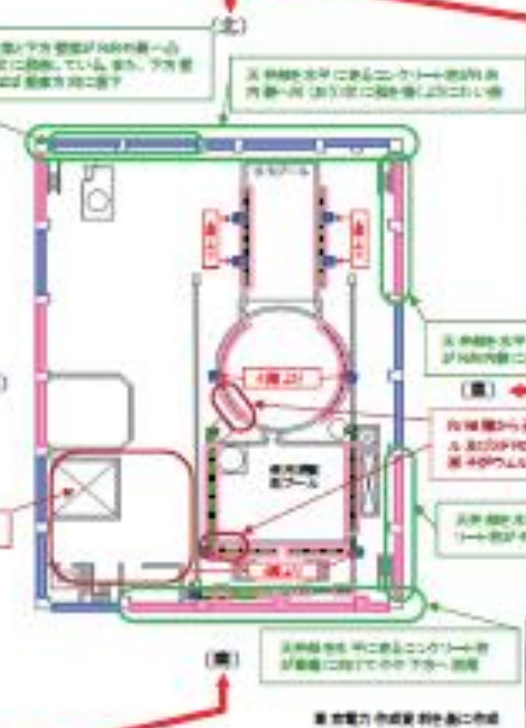
【5階】

床面が大きく破砕し、構造がほぼ完全に崩壊

上層階より下層階に落下したコンクリート破片が壁面に散見し、一部は、壁が崩壊方向に倒す

天井部と天井にあるコンクリート破片が壁面に散見し、一部は壁面に倒壊している

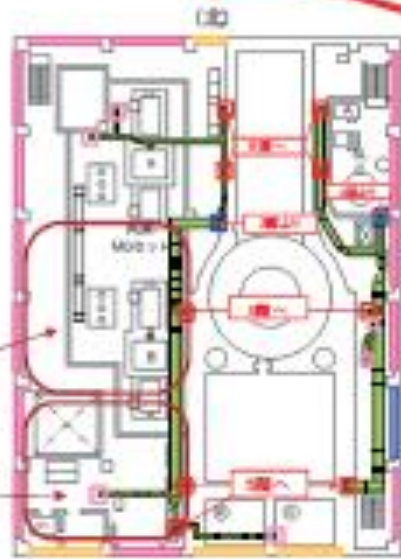
【4階】

3階のアスの損傷が大きい場所の直下
付近の床面が下方に沈み、換気ダクトの
漏れが確認された箇所が複数あり

換気ダクトが破損して漏れが確認されてお
り、4階の設備の周囲が汚染されています

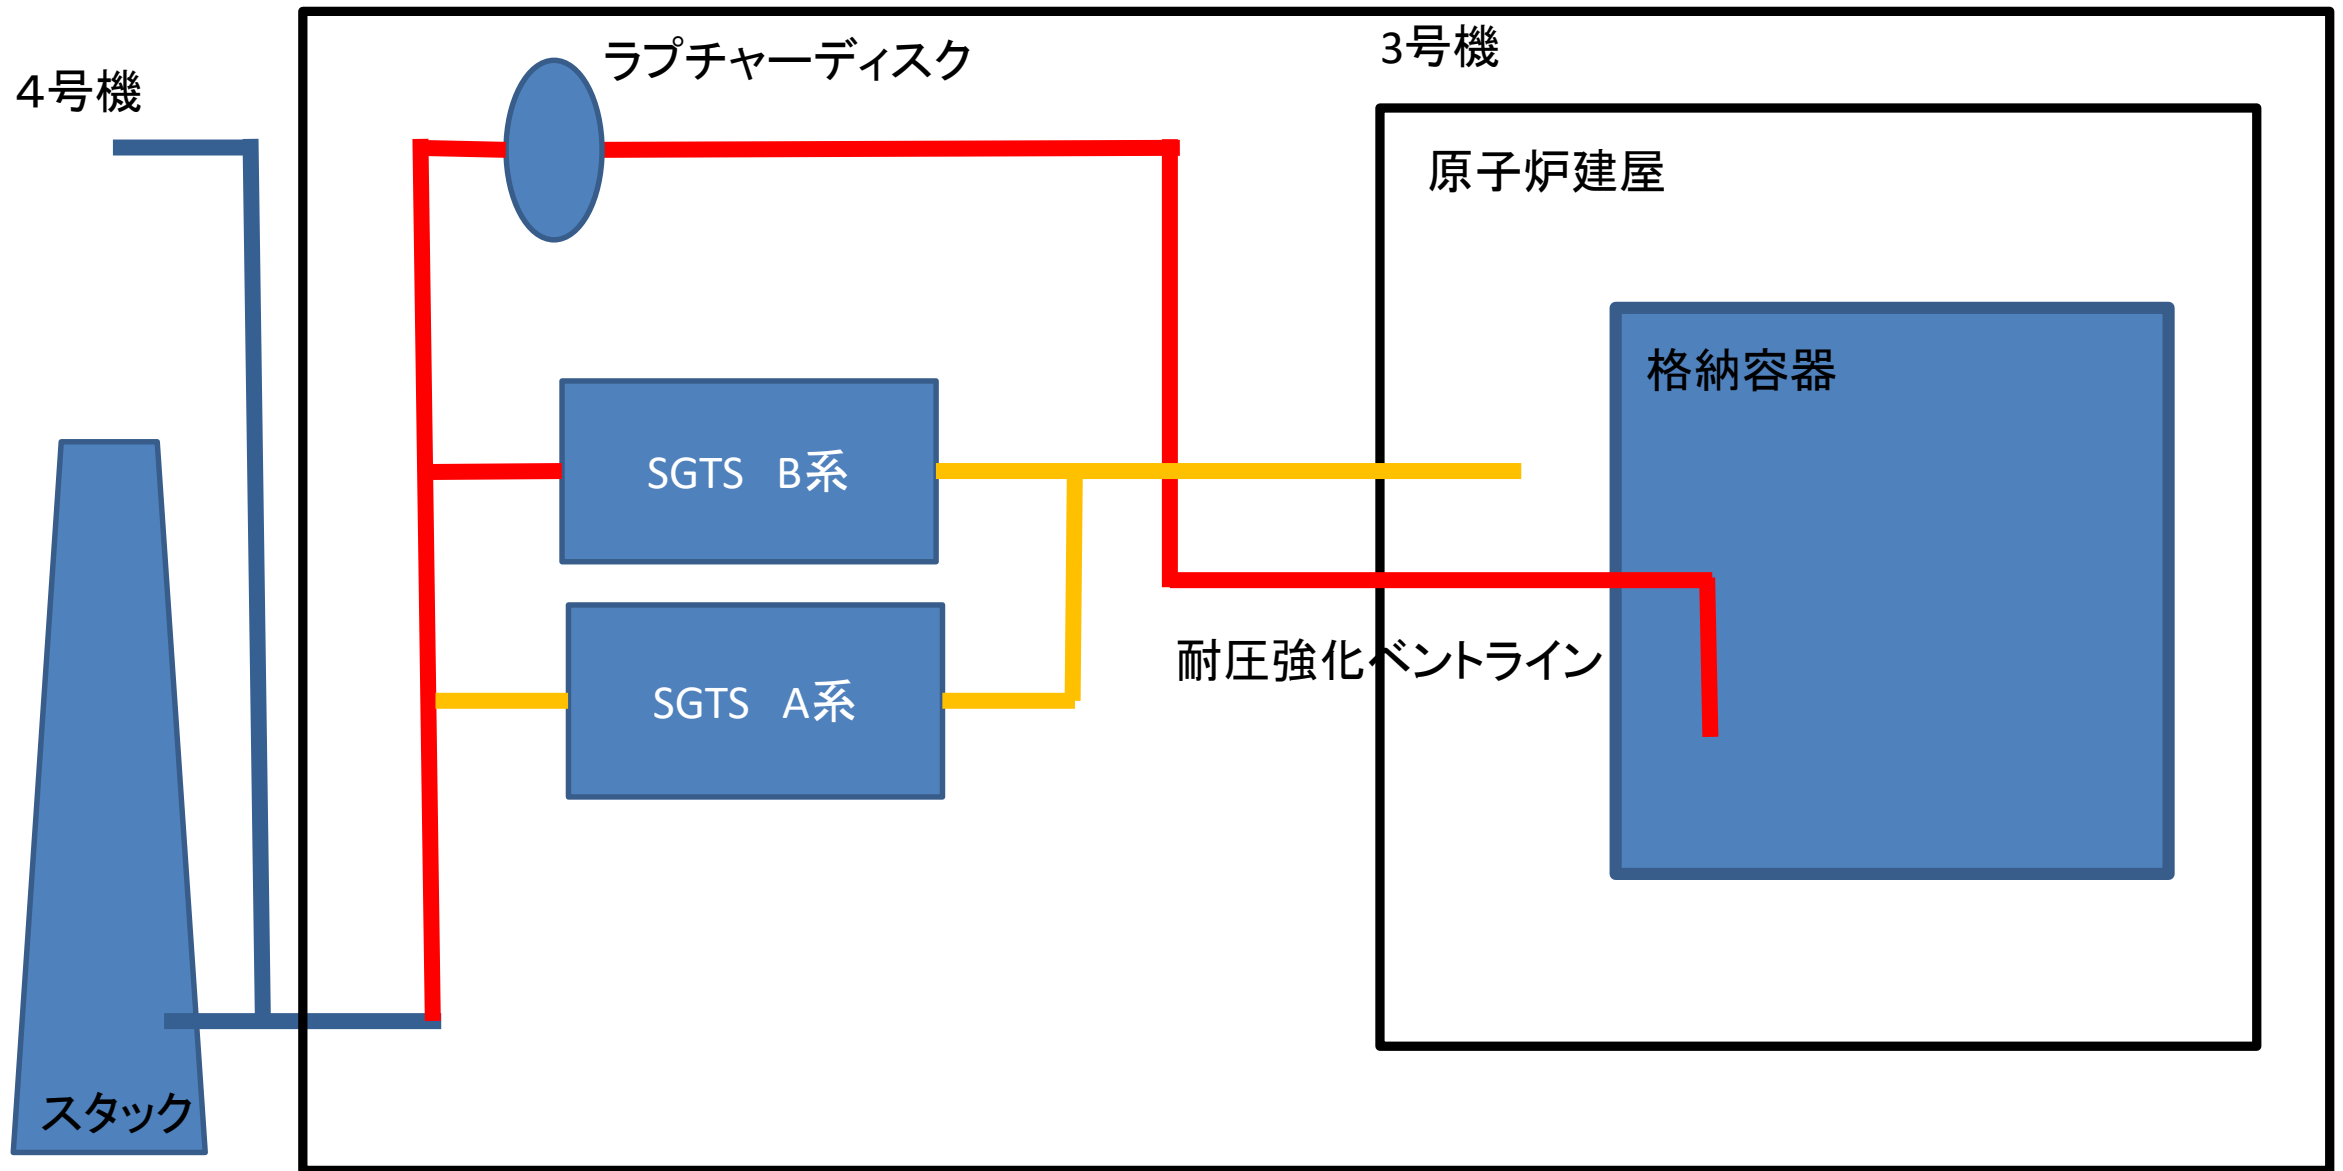
3号機耐圧強化ベントライン
ラプチャーディスク

8000 μ Sv/h

5500 μ Sv/h

2500 μ Sv/h

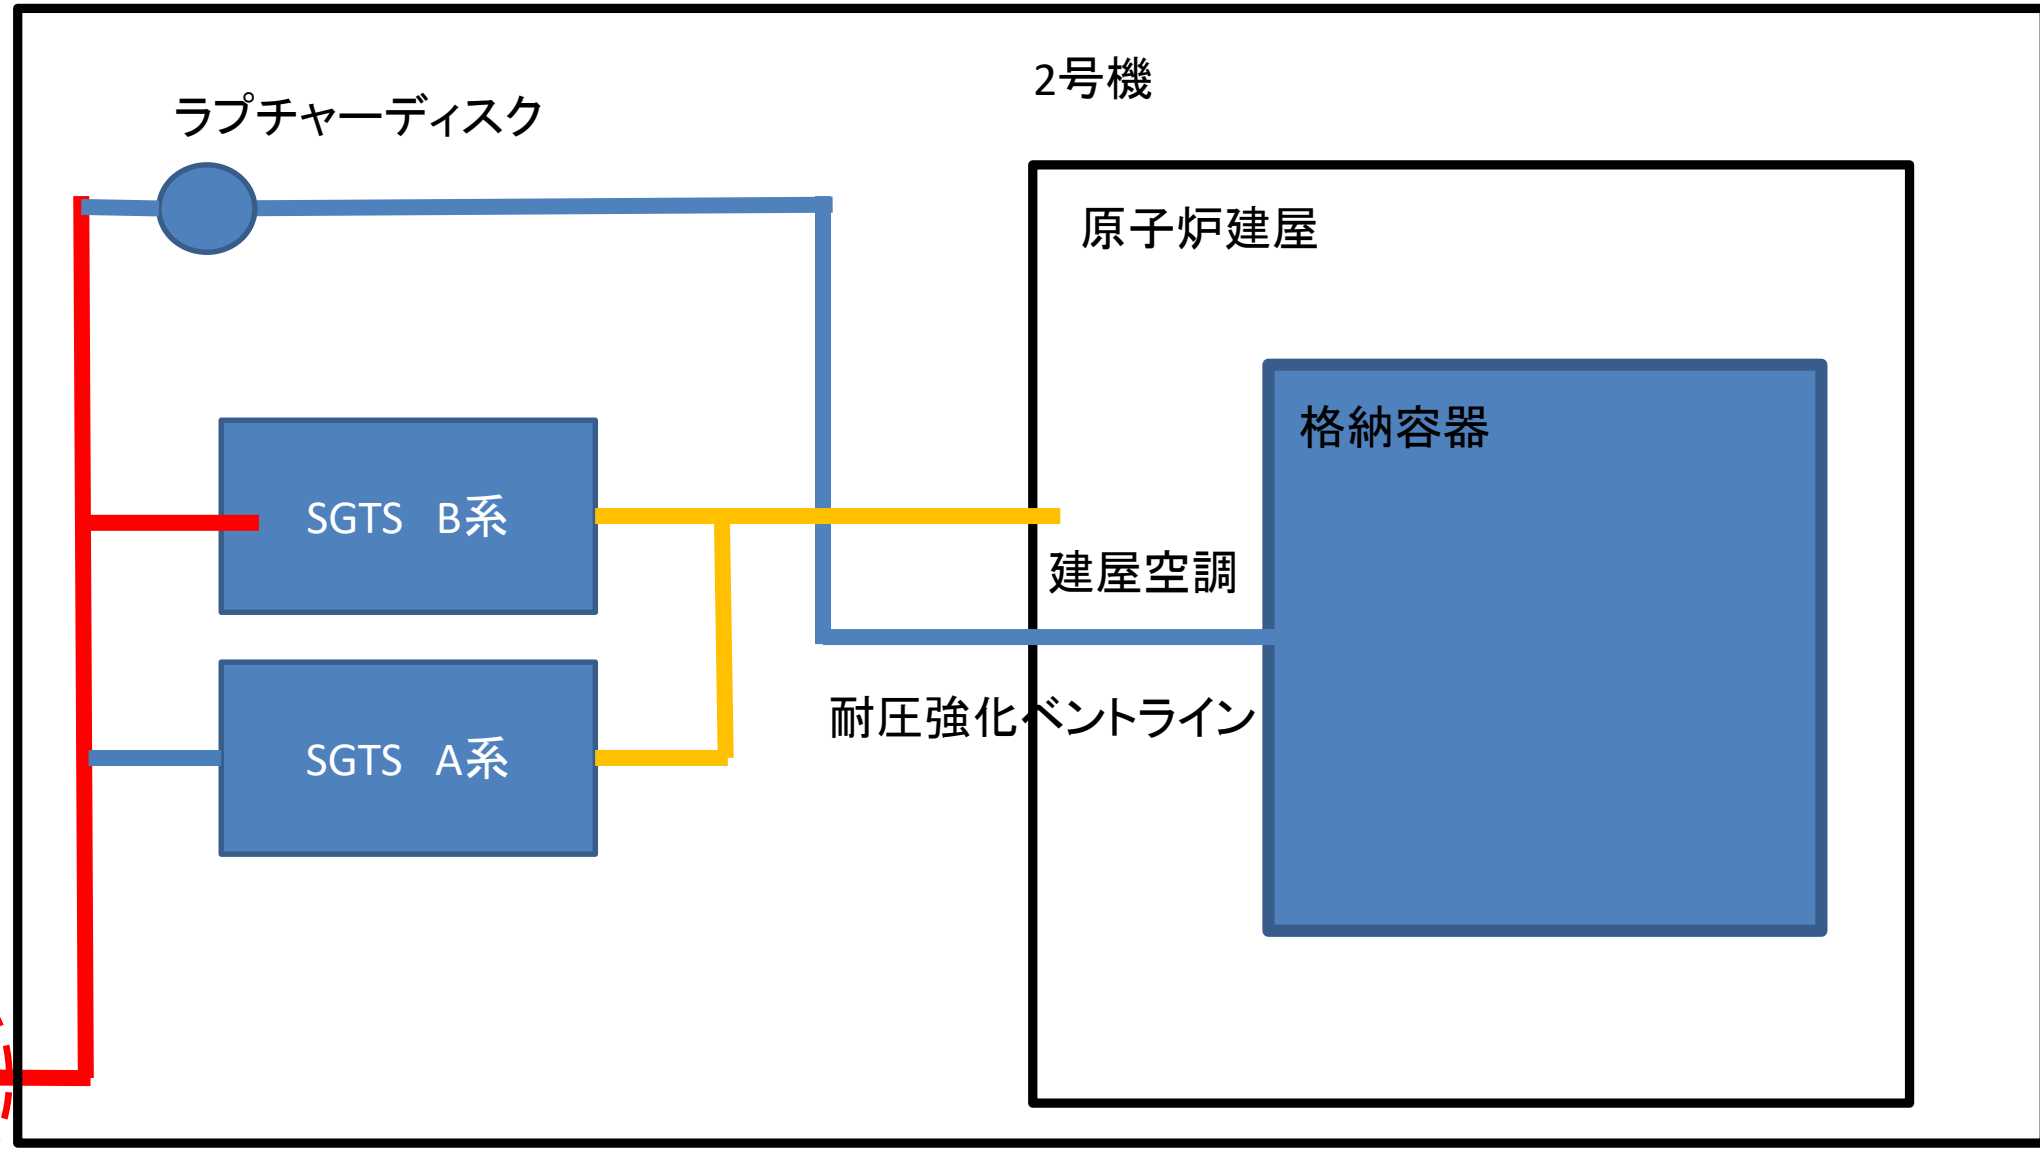
2号機耐圧強化ベントライン及びSGTSラインの線量調査

100mSv/h程度

600mSv/h以上

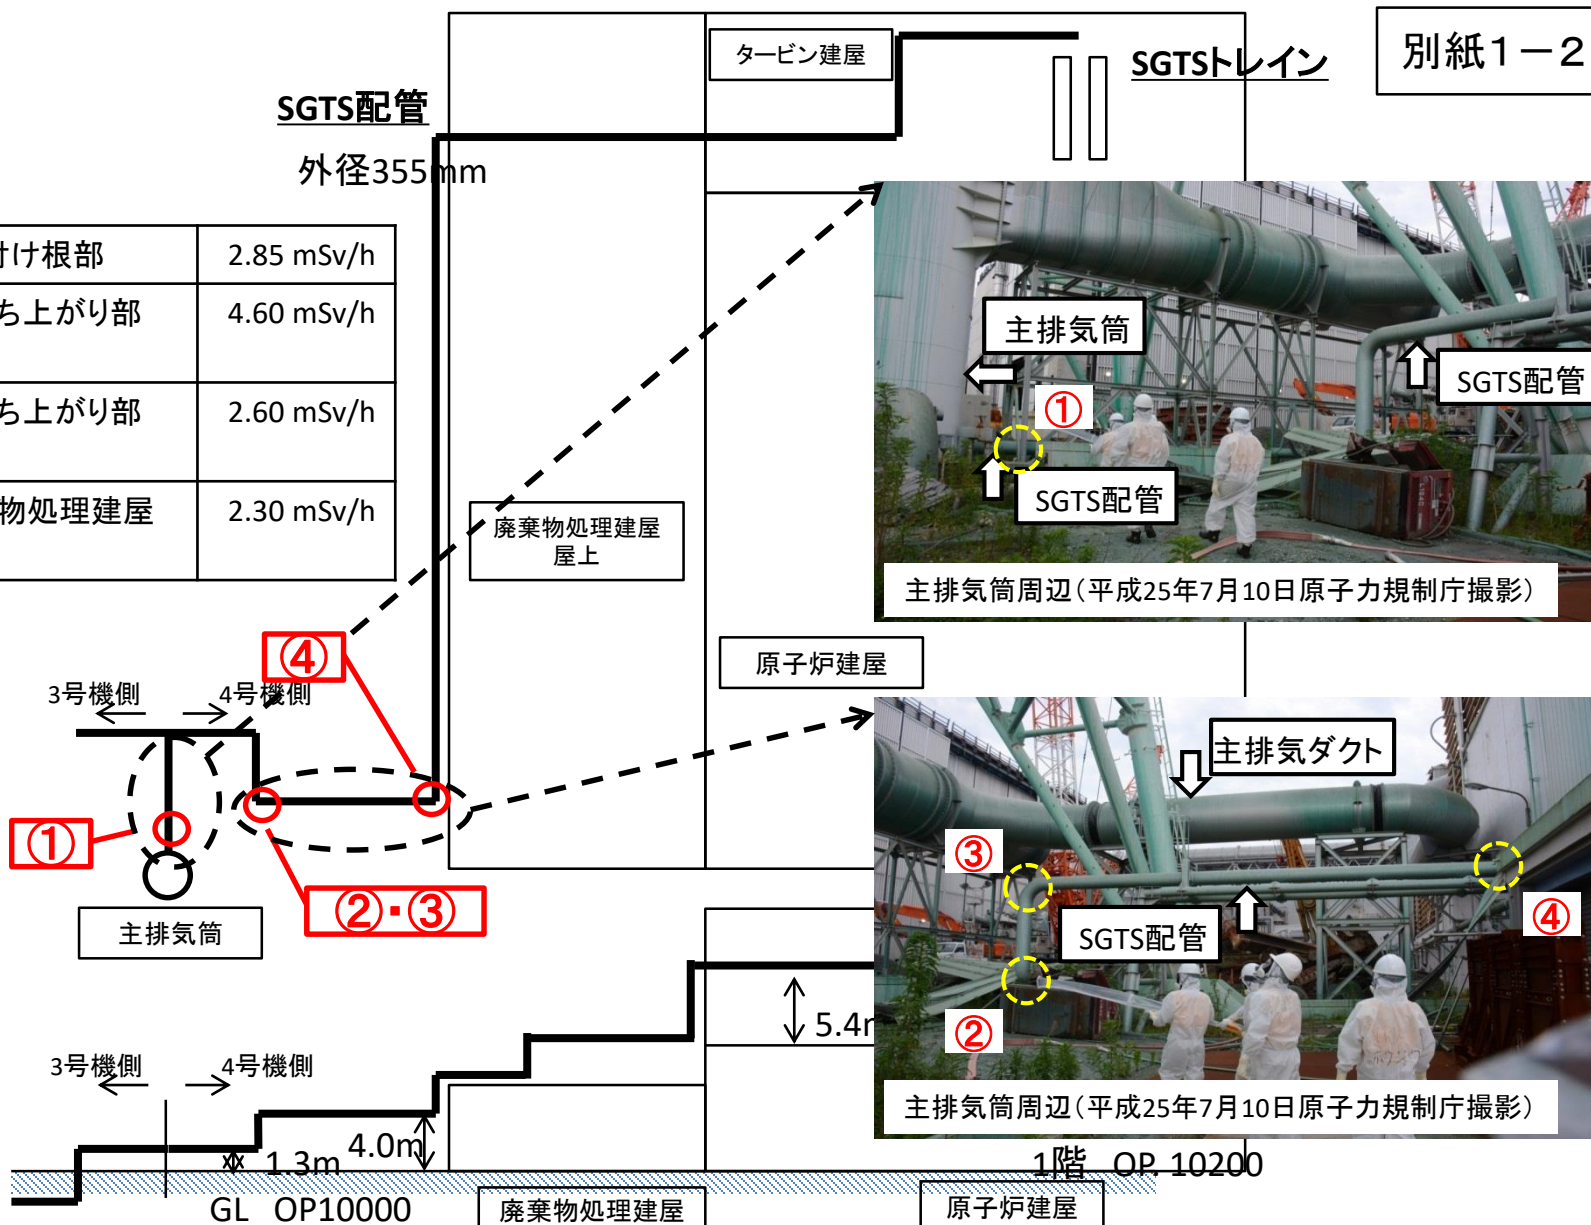
○ 測定箇所

①	主排気筒付け根部	2.85 mSv/h
②	4号機側立ち上がり部 下部	4.60 mSv/h
③	4号機側立ち上がり部 上部	2.60 mSv/h
④	4号機廃棄物処理建屋 壁面側	2.30 mSv/h

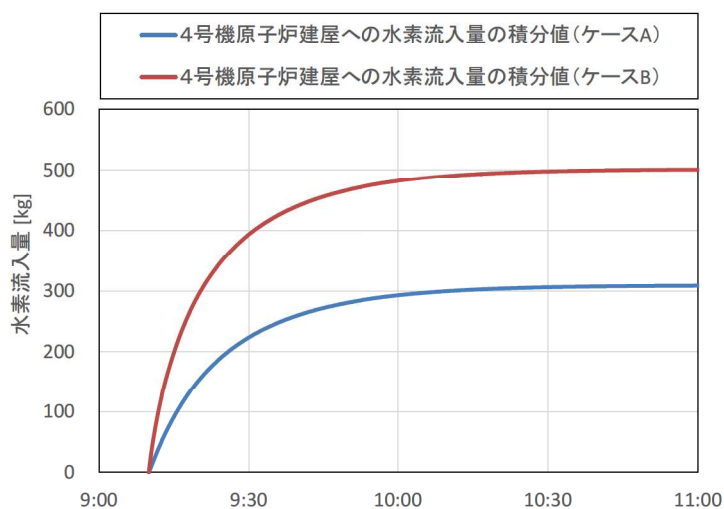
図 12 4号機原子炉建屋へ流入した水素量の積分値

ただし、本解析ではベント時の S/C 水位を、S/C の半分の高さ（≒通常水位）と仮定したが、実際のベント時の水位はより高かった可能性がある。図 13 に示すように、3 月 12 日 20:00（ベントの約 13 時間前）までは、S/C 水位の実測値が得られている。最後に S/C 水位の実測値が得られて以降も、S/C スプレイを継続していたことや、圧力容器から流入した水蒸気が凝縮する効果なども考えると、ベント時の S/C 水位はさらに上昇していた可能性がある。一方で、S/C プール水温の低下や、格納容器からの気相漏えいの可能性も否定できず、水位が低下していた可能性もある。これを明らかにするためには、S/C 水位の実測値の信頼性や、格納容器圧力等の他のパラメータとの整合性等も合わせて検討し、その結果も踏まえて考えていく必要がある。

S/C 水位が変わると、S/C 空間体積が変わり、格納容器圧力の実測値を再現する水素量が変わるため、約 300～500kg という解析結果には不確かさがある。
