事故故障報告事象2件について

- ・1／2号機排気筒ドレンサンプルピットの水位低下事象
- ・6号機RHRポンプ吸込弁駆動部破損事象

2019年12月16日

東京電力ホールディングス株式会社

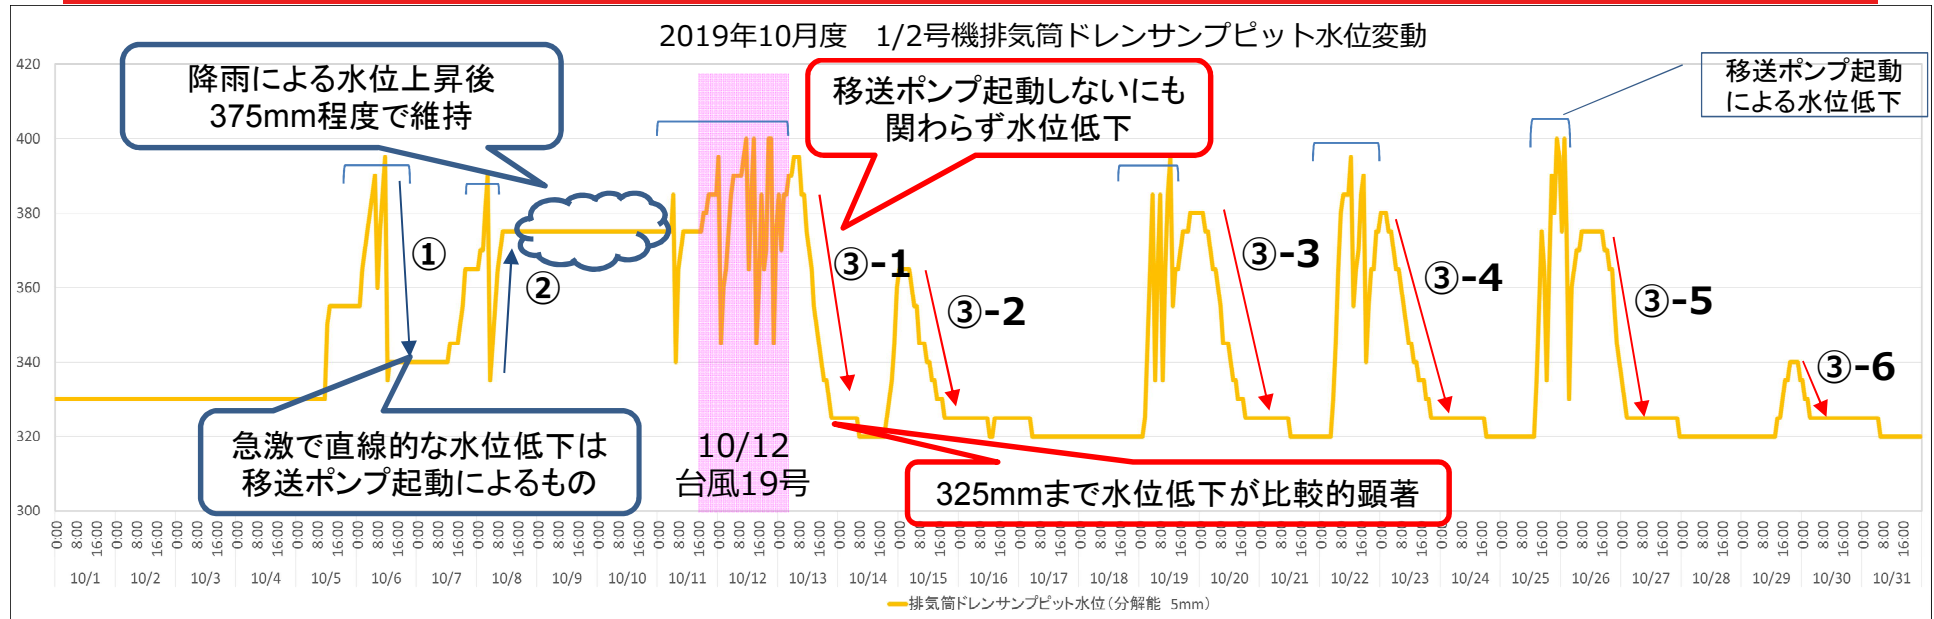
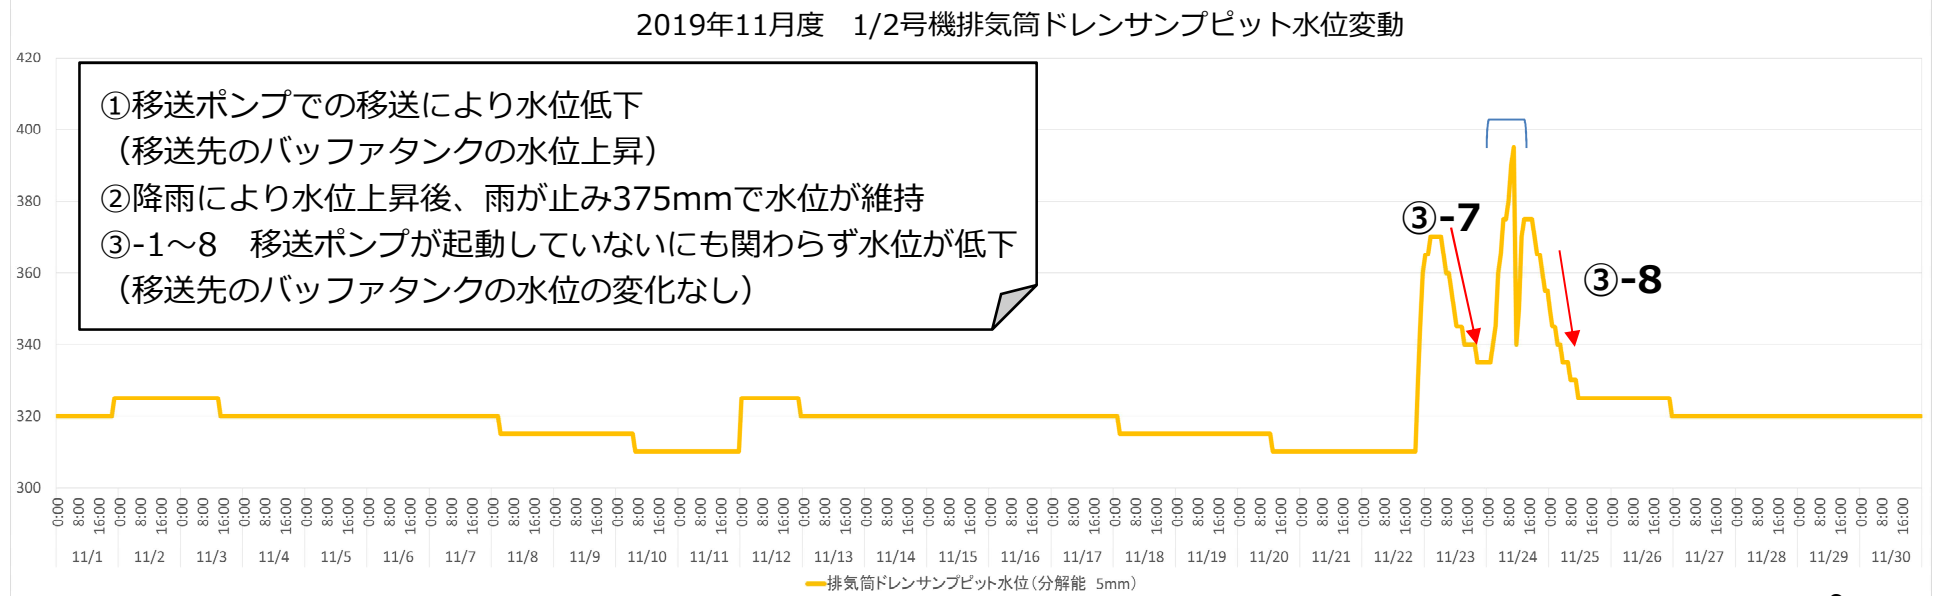
1. 2 水位データ (2019年10月、11月)

- 11/26に、1 / 2号機排気筒ドレンサンプピット（以下：ピット）の水位のトレンドデータを確認したところ、移送ポンプが起動しないにもかかわらず、水位が低下する事象を確認した。（通常は1回／日の水位確認の運用）
- その後、過去に遡ってトレンドデータを確認したところ、10/12の台風19号以降当該事象が見られることがわかった（11/27）。
- 低下した水位の合計値とピット面積（1m²）から、当該ピットから流出した可能性がある水の量は約370L、総放射エネルギーはガンマ核種で8.3×10⁹Bq、全ベータ核種で7.4×10⁹Bqと推定。
- 本件について11/28の10時30分に、東京電力株式会社福島第一原子力発電所原子炉施設の保安及び特定核燃料物質の防護に関する規則第18条第12号「発電用原子炉施設の故障その他の不測の事態が生じたことにより、核燃料物質等（気体状のものを除く）が管理区域内で漏えいしたとき」に該当すると判断した※。

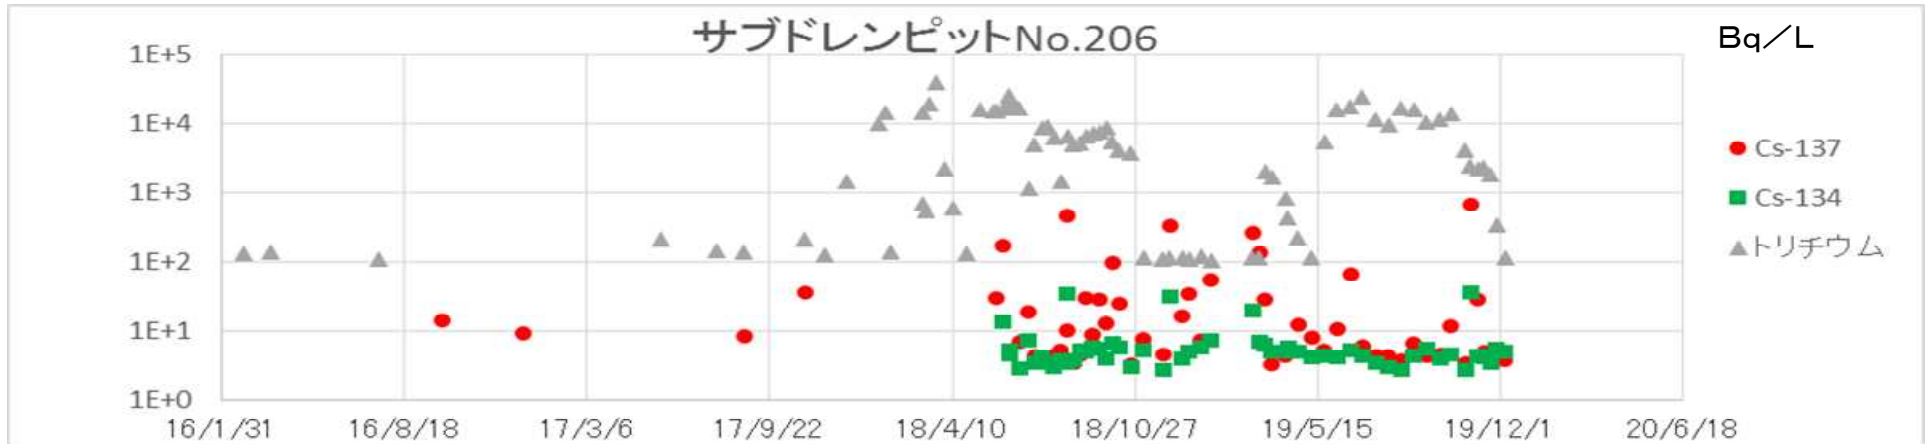
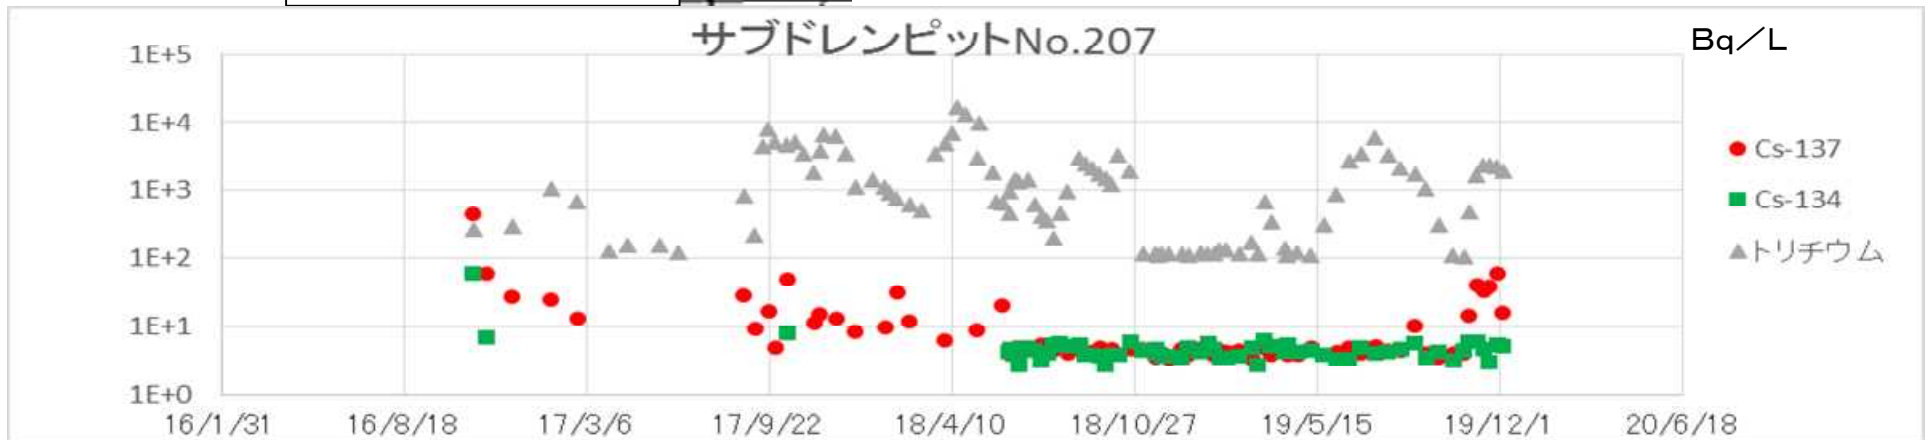
1. 3 周辺の状況 (サブドレンピット)

放射能濃度の傾向は、2019年10月前後で変わらない。

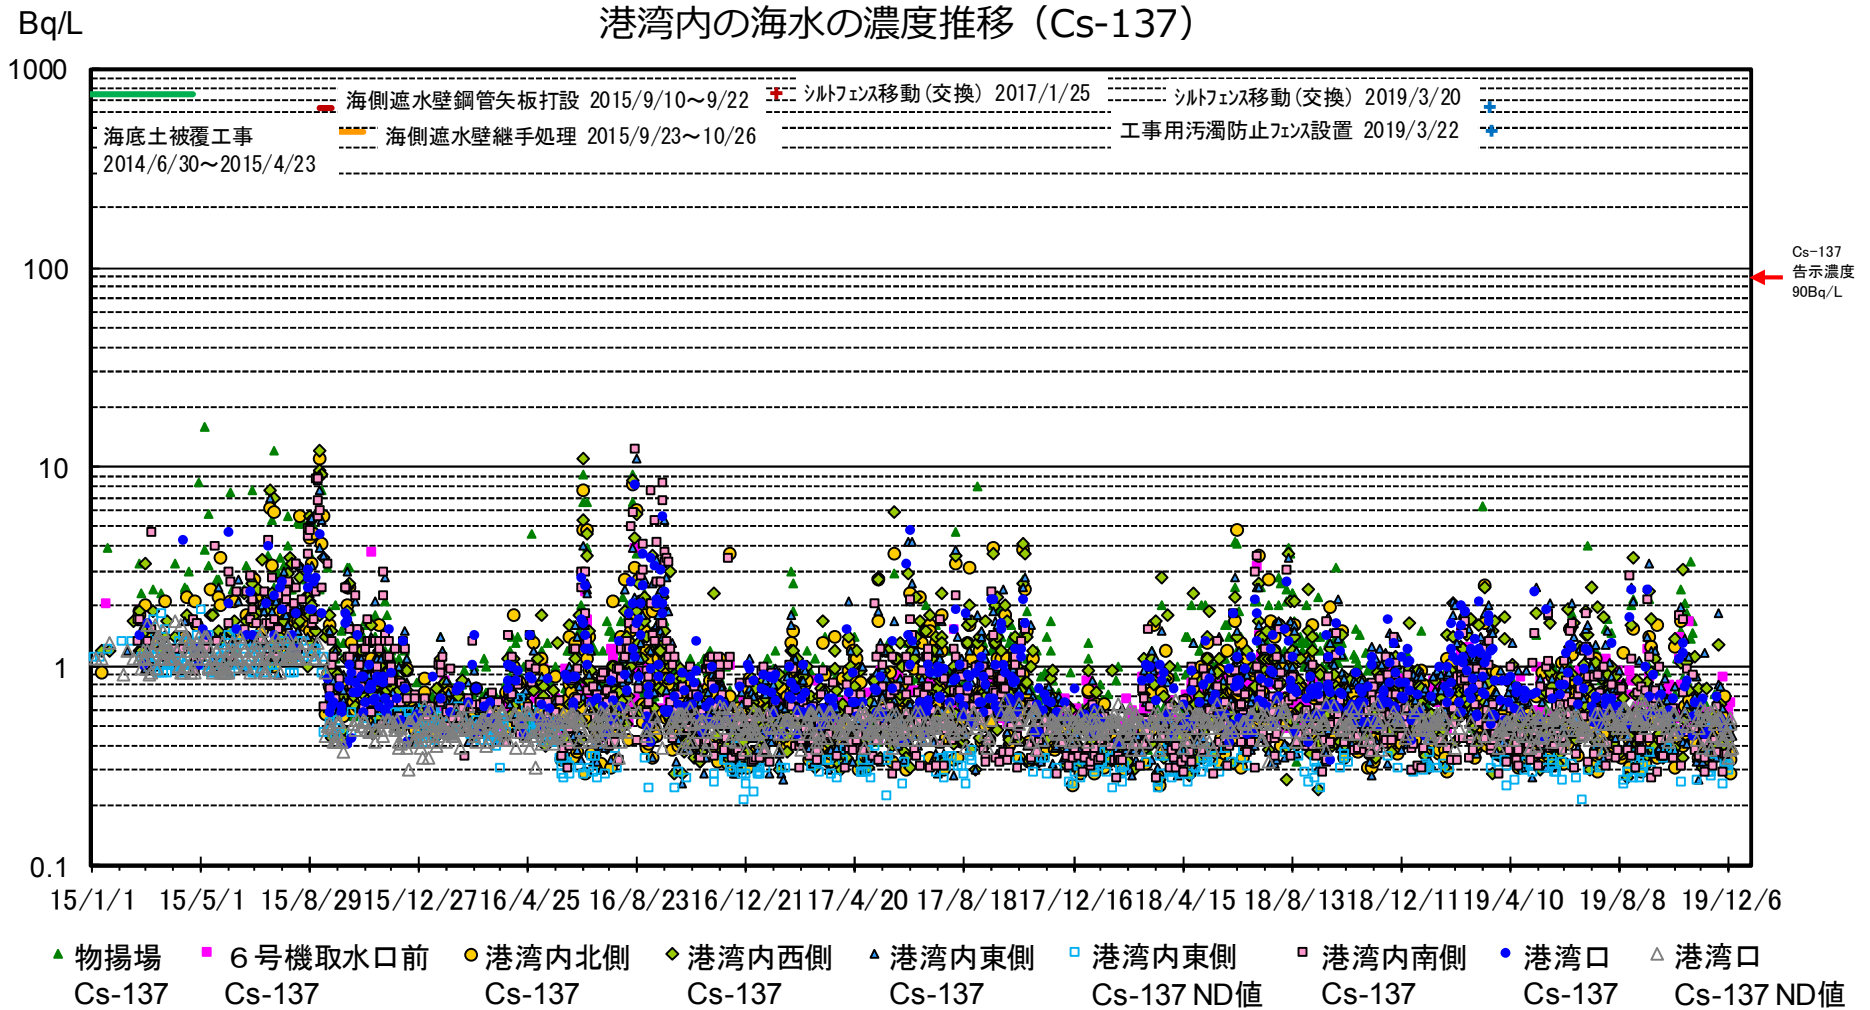
1. 5 周辺の状況 (港湾)

<港湾内エリア> 降雨時に上昇する傾向は、2019年10月前後で変わらない。

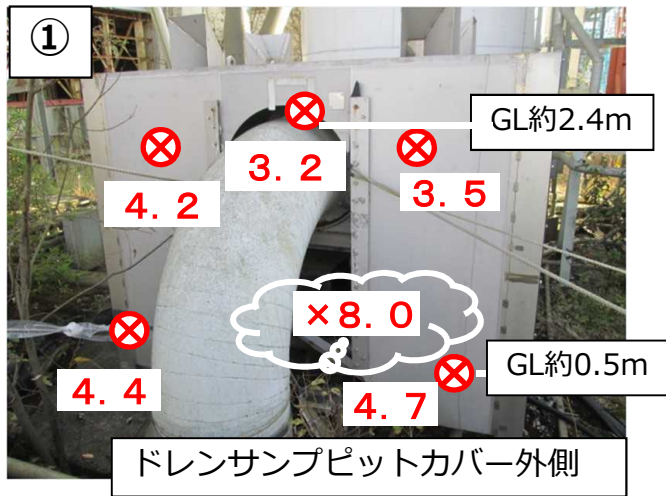
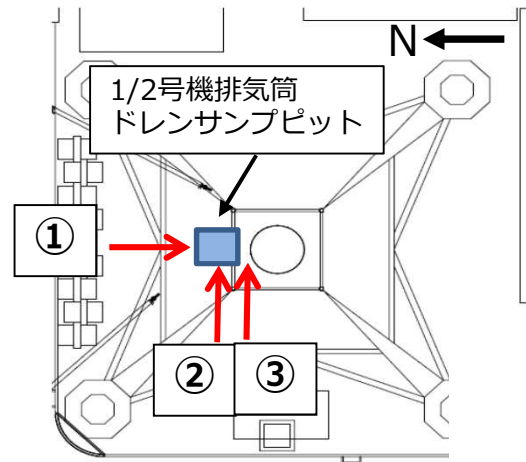
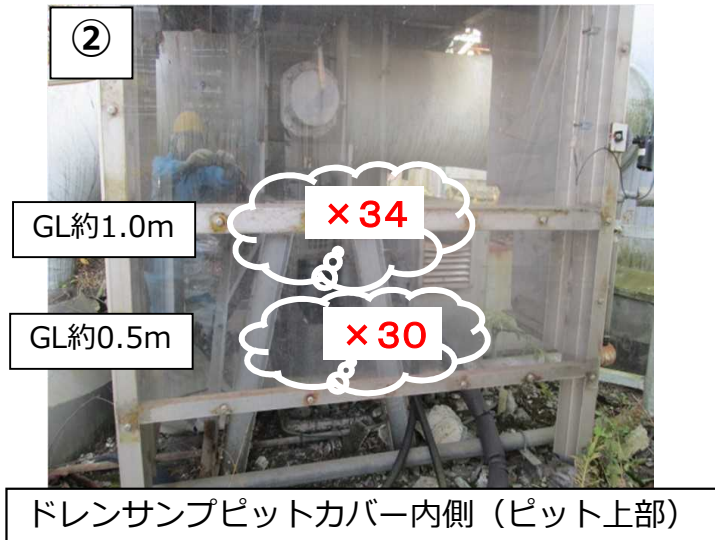
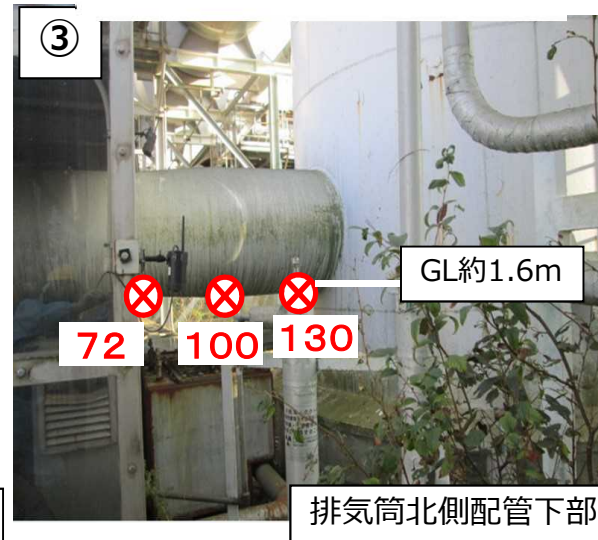
1. 1. 1 周辺線量

ドレンサンプピットカバー内部 (ピット上部) で30mSv/h以上の高い線量が確認された。
また排気筒北側の配管下部で100mSv/h以上の高い線量が確認された。

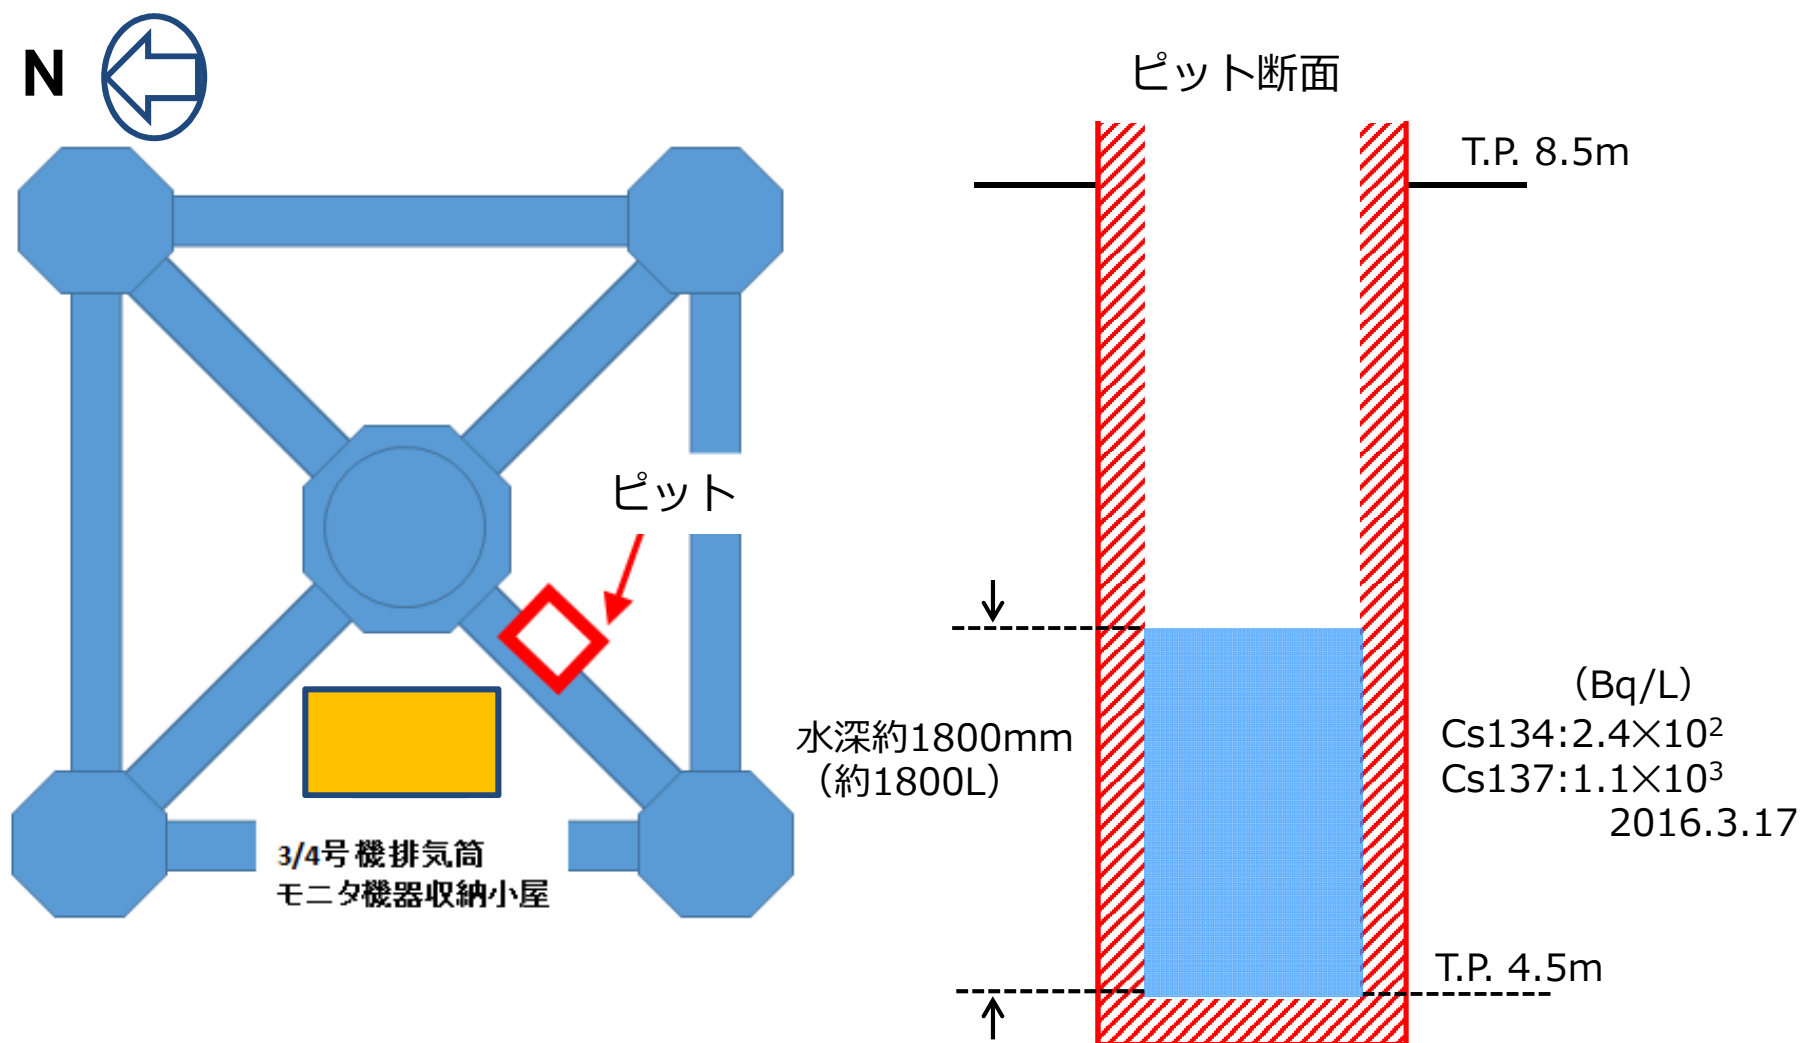
(参考) 3 / 4号機排気筒ドレンサンプルピットの状況

3, 4号機周辺での特異なデータはこれまで確認されていない。

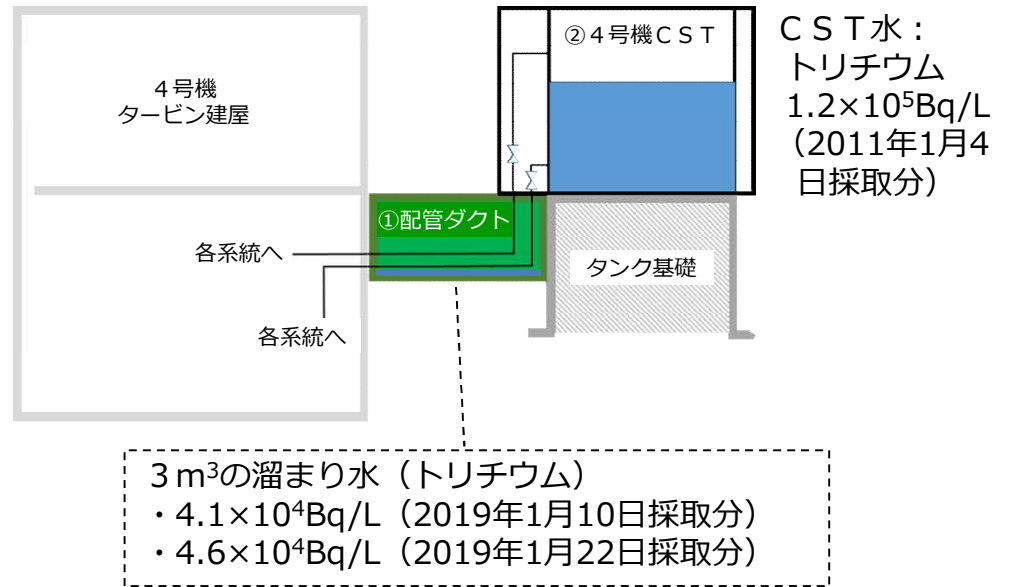
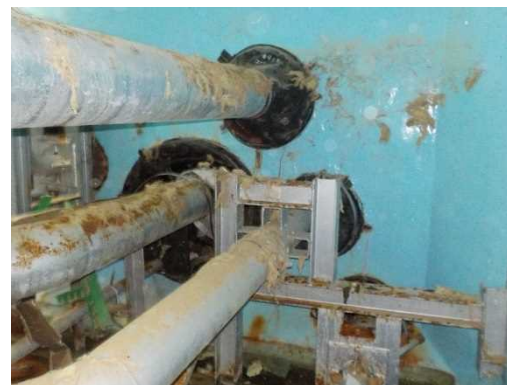
①配管ダクト内の状況

- 4号機復水貯蔵タンク（C S T）の水位*が低下傾向（80.5%→67.7%）にあることを、2019年1月18日に確認した。（2016年11月頃から徐々に低下傾向を示しており、1月18日時点で低下量は約300m³）
 - * 4号機C S Tに保管している水は、震災以前のプラント内で使用した水であり、原子炉水等に存在するトリチウムが 1.2×10^5 Bq/L程度（他核種は検出限界値未満）含まれている。
- 低下傾向にあることを確認した経緯は、以下のとおり。
 - 2019年1月10日にトレンチ等の溜まり水点検を行ったところ、4号機タービン建屋海側にある配管ダクト内に約3m³の溜まり水があることを確認した。（当該配管ダクトについては、2017年11月に約5m³の溜まり水が確認されており、その水については移送済み。）
 - 当該配管ダクト内に溜まり水があった要因として周辺設備の調査を行っている中で、C S T水位が低下傾向にあることを確認した。
- 4号機C S Tは2重構造で、タンクからの配管は4号機建屋のみに繋がっており、2019年1月22日に現場状況を確認した結果、4号機C S Tや配管からの漏えいは確認されなかったことから、4号機C S Tの水は配管内を通じて建屋内に流入したものと考えている。
- また、4号機C S Tの水位が低下傾向にあることが確認された2016年11月以降に採取した近傍サブドレンピットの水において、トリチウム濃度に有意な変動は確認されていない。
- 当該配管ダクト内にある溜まり水の調査、およびC S Tの水抜きについて検討していく。

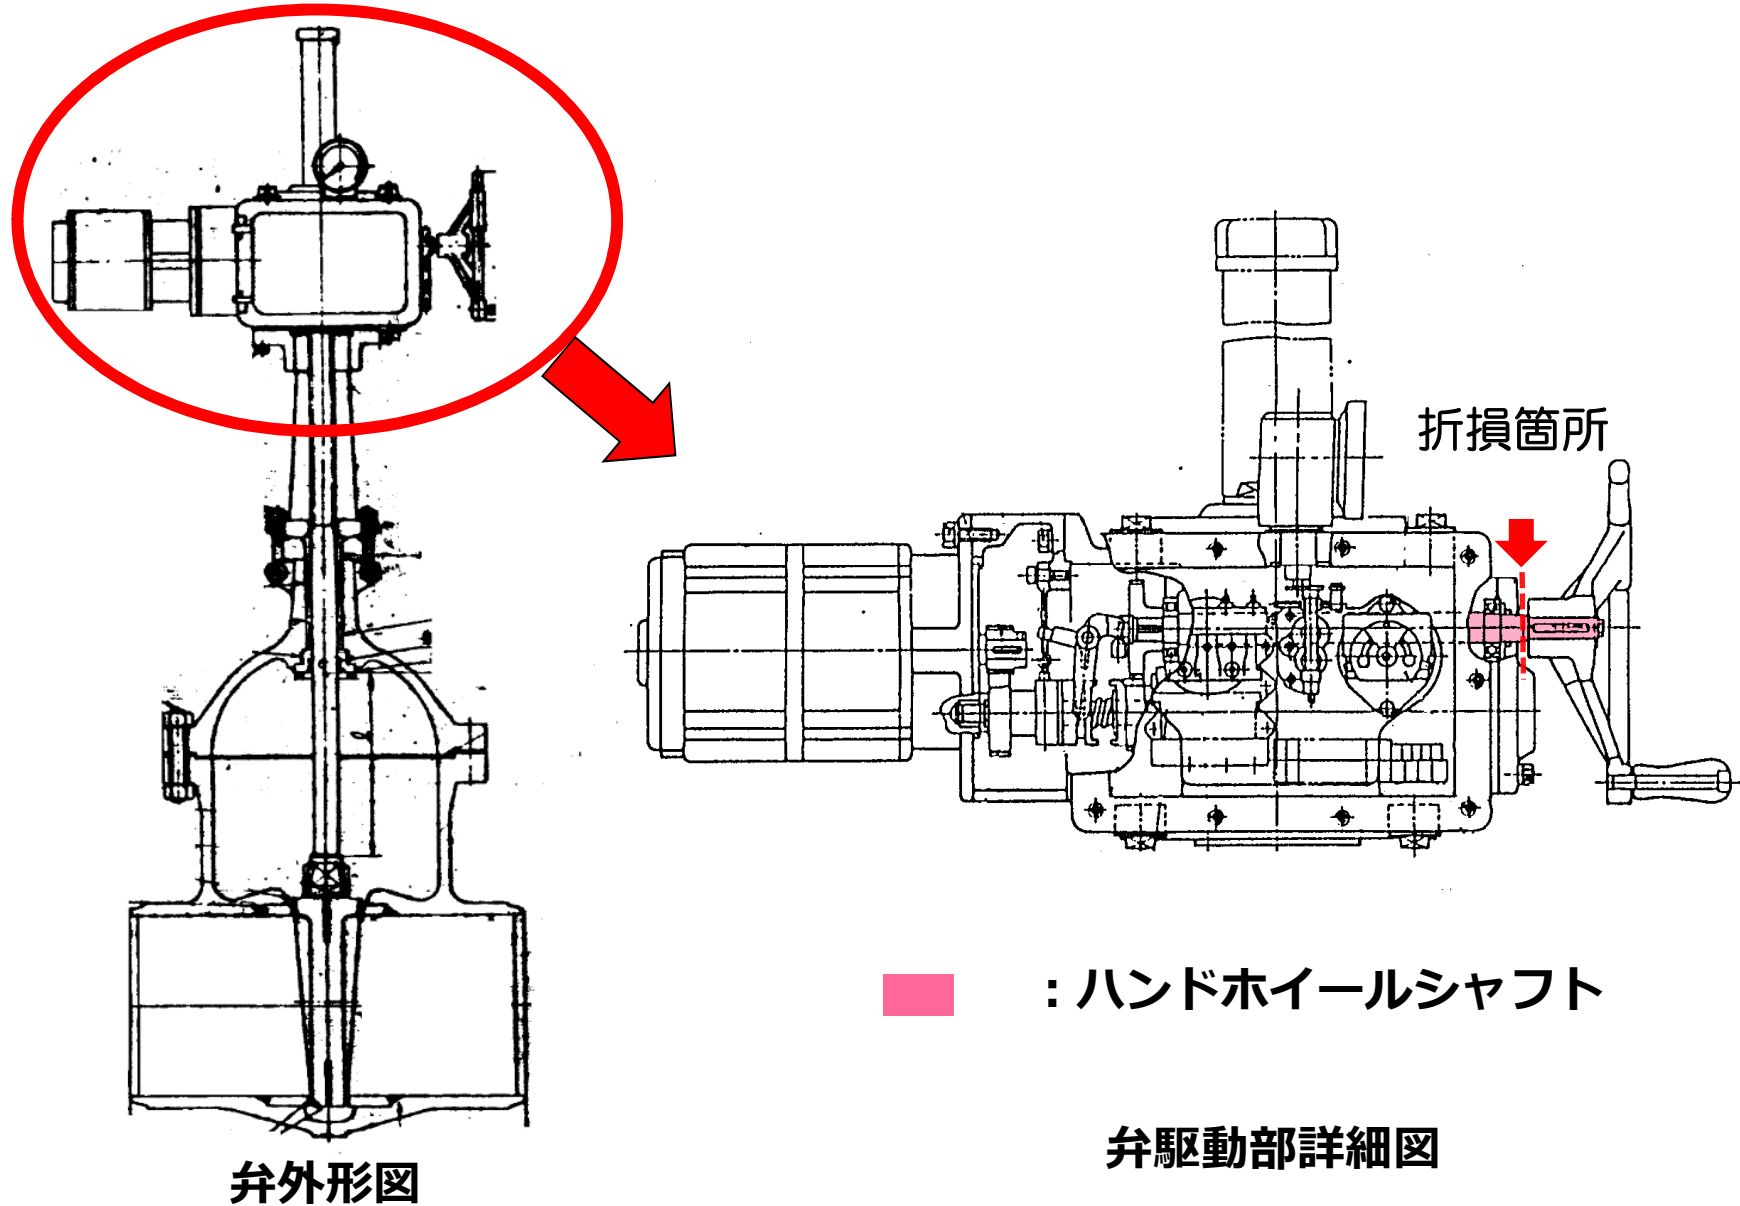
2. 3 折損箇所詳細

- 6号機残留熱除去系(以下,RHR系)ポンプ（B）圧力抑制室吸込弁にシートリークが確認されたことから、11月19日に当該弁の手動増締めを実施した。その際、ハンドホイールシャフト（手動操作ハンドル軸部）を折損させた。
- 設備所管GMはRHR系は、経済産業省告示327号に定める「安全上重要な機器等」に該当すると認識はあったものの、
 - 6号機は原子炉内に燃料がなく、原子炉への注水機能の要求がないこと
 - RHRの使用済燃料プール水の冷却運転は当該電動弁を「全閉状態」で使用するため運転は可能であること
 - 現状の6号機の状態では、実施計画における運転上の制限に要求がないことに加え、RHR系の機能の一つである「燃料プール水の補給機能」を満足しないことの認識が足りていなかったことから、安全上重要な機器等の故障とは考えず、機器の故障と判断し不適合処理を行うこととした。
- 本事象の不適合処理票を確認していたパフォーマンス向上会議※1事務局が、当該電動弁のハンドホイールシャフトの折損は「安全上重要な機器等」の故障に該当する可能性があること考え、設備所管Gの担当者にその旨を相談した。
- その後、本社を含めたトラブル調査検討会※2において、事実確認をした結果、本事象は、東京電力株式会社福島第一原子力発電所原子炉施設の保安及び特定核燃料物質の防護に関する規則第18条4号における「安全上重要な機器等の点検を行った場合において、発電用原子炉施設の安全を確保するために必要な機能を有していないと認められたとき。」に該当すると判断した。

- 繰り返し増し締めを実施した際に、過大な力がシャフトに加わり、折損したことが考えられることから、今後詳細調査を実施する。

今後、折損したハンドホイールシャフト部材（ハンドル側）の破面観察による原因調査を行う。

ハンドホイールシャフトの準備及び交換体制が整い次第交換を行う。
