現地調査結果について

～令和2年1月17日現地調査結果(4号機原子炉建屋)～

～ 令和2年1月30日現地調査結果(2号機オペフロ) ～

4号機原子炉建屋内の調査結果について

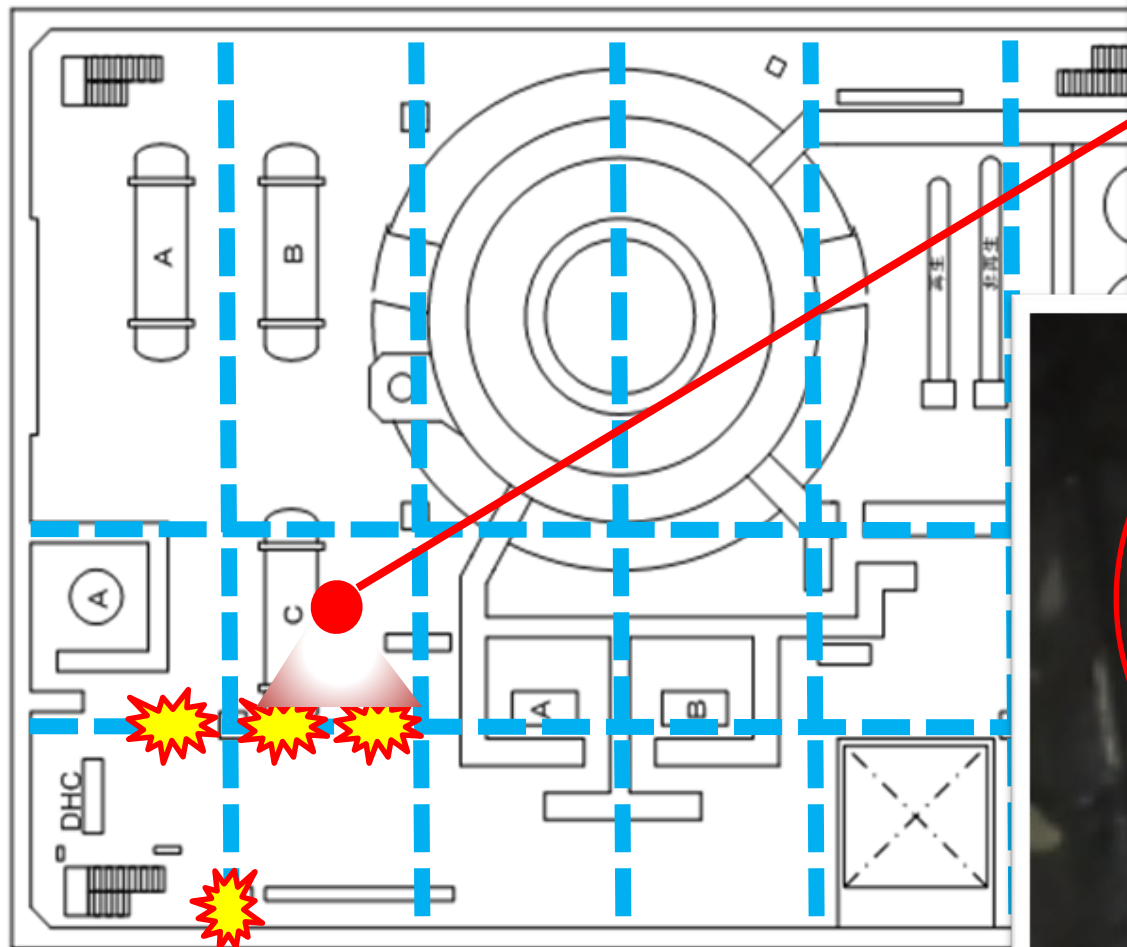
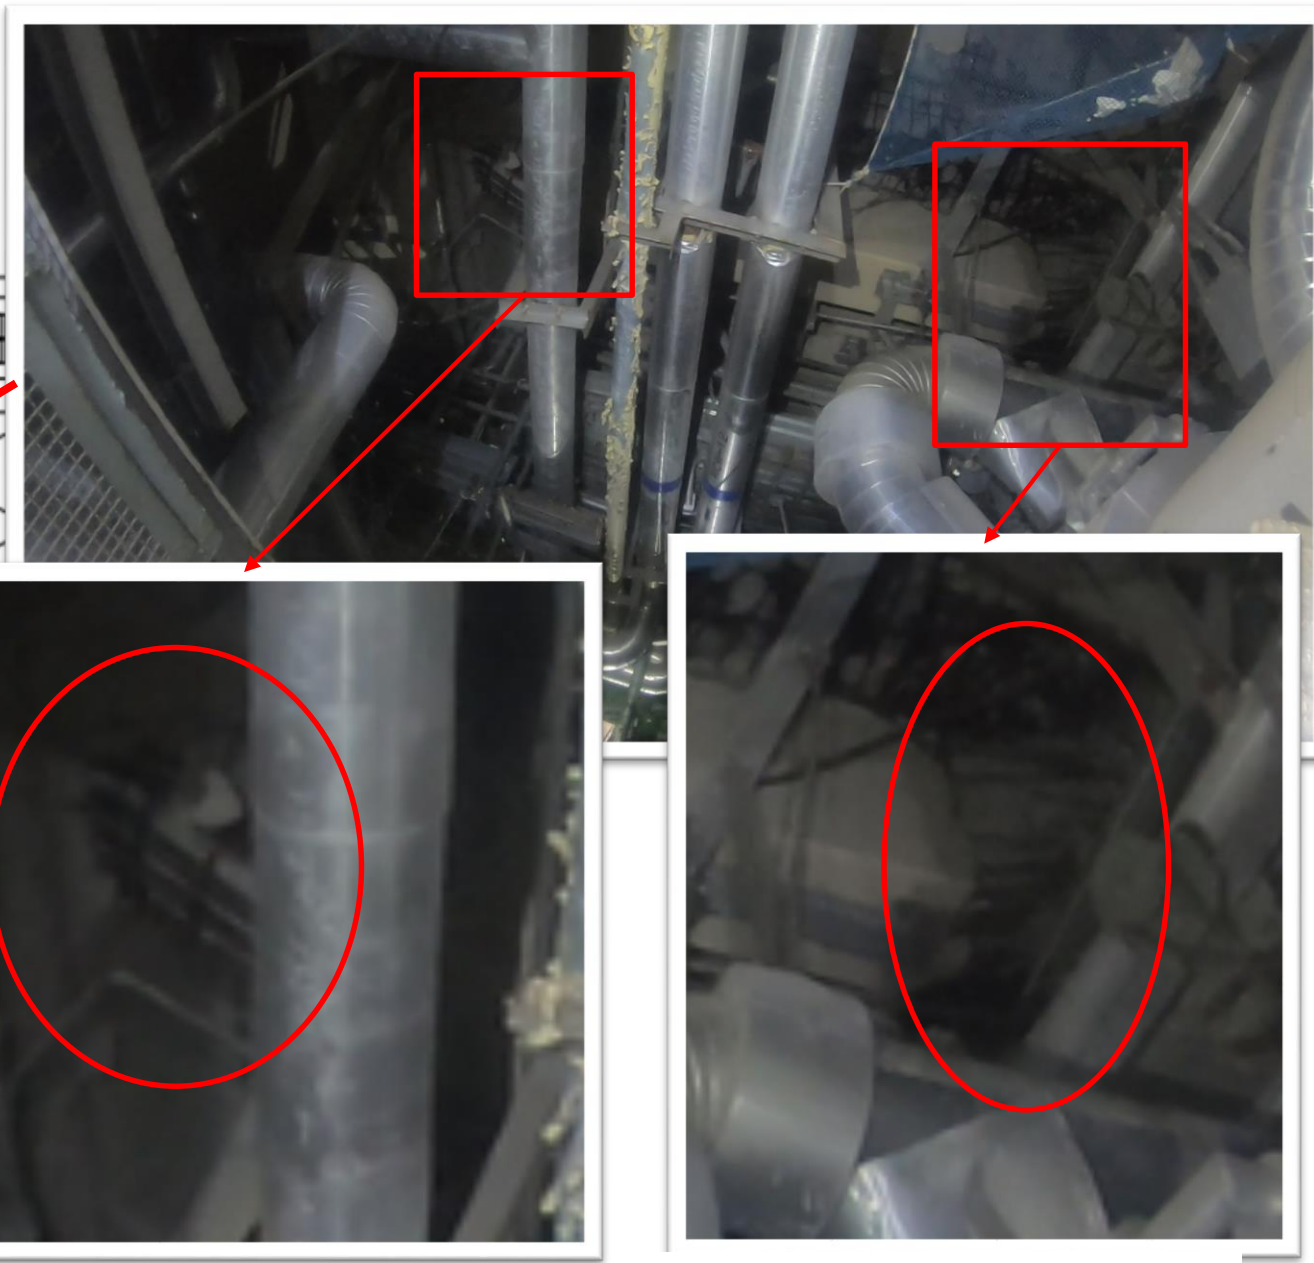
4号機R/B 2階

○4号機原子炉建屋2階梁の損傷箇所

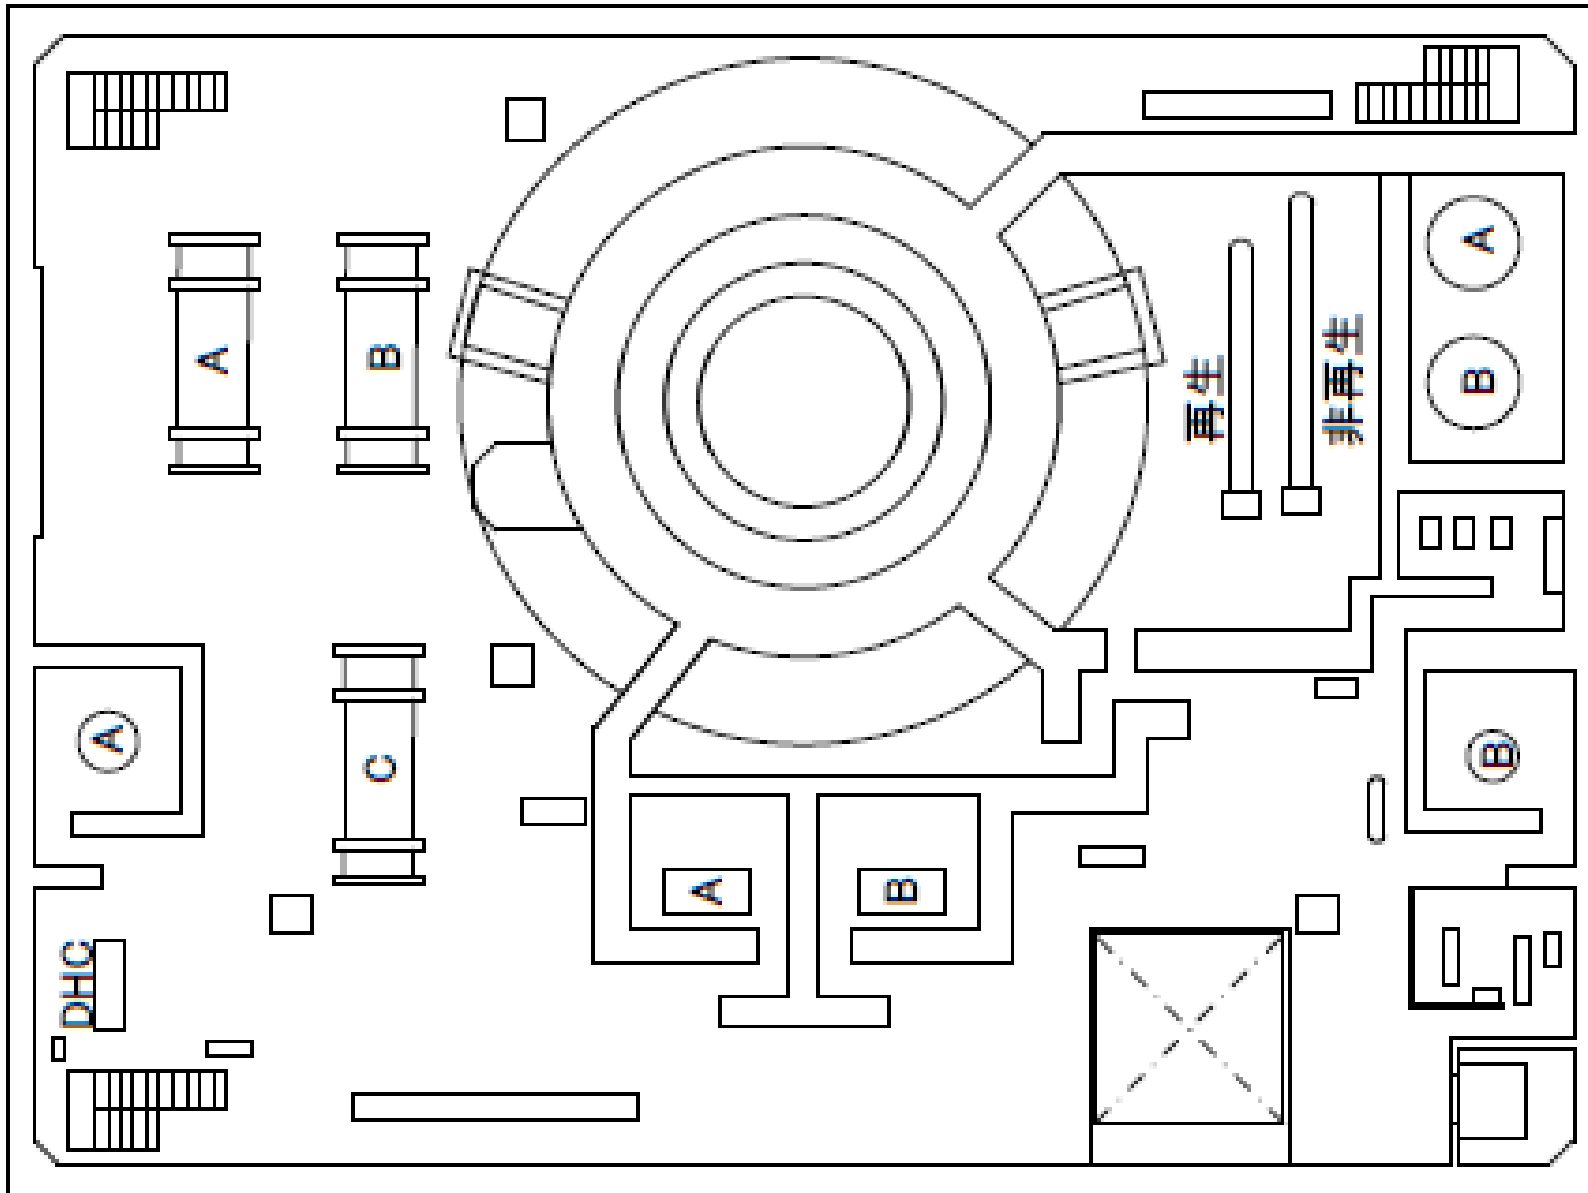
4号機原子炉 建屋 2階

建屋内の空間線量率について
データ採取期間
4号機：2018年1月1日～2018年12月31日
(2019年3月29日東京電力ホールディングス株式会社福島第一廃炉推進カンパニーより抜粋)

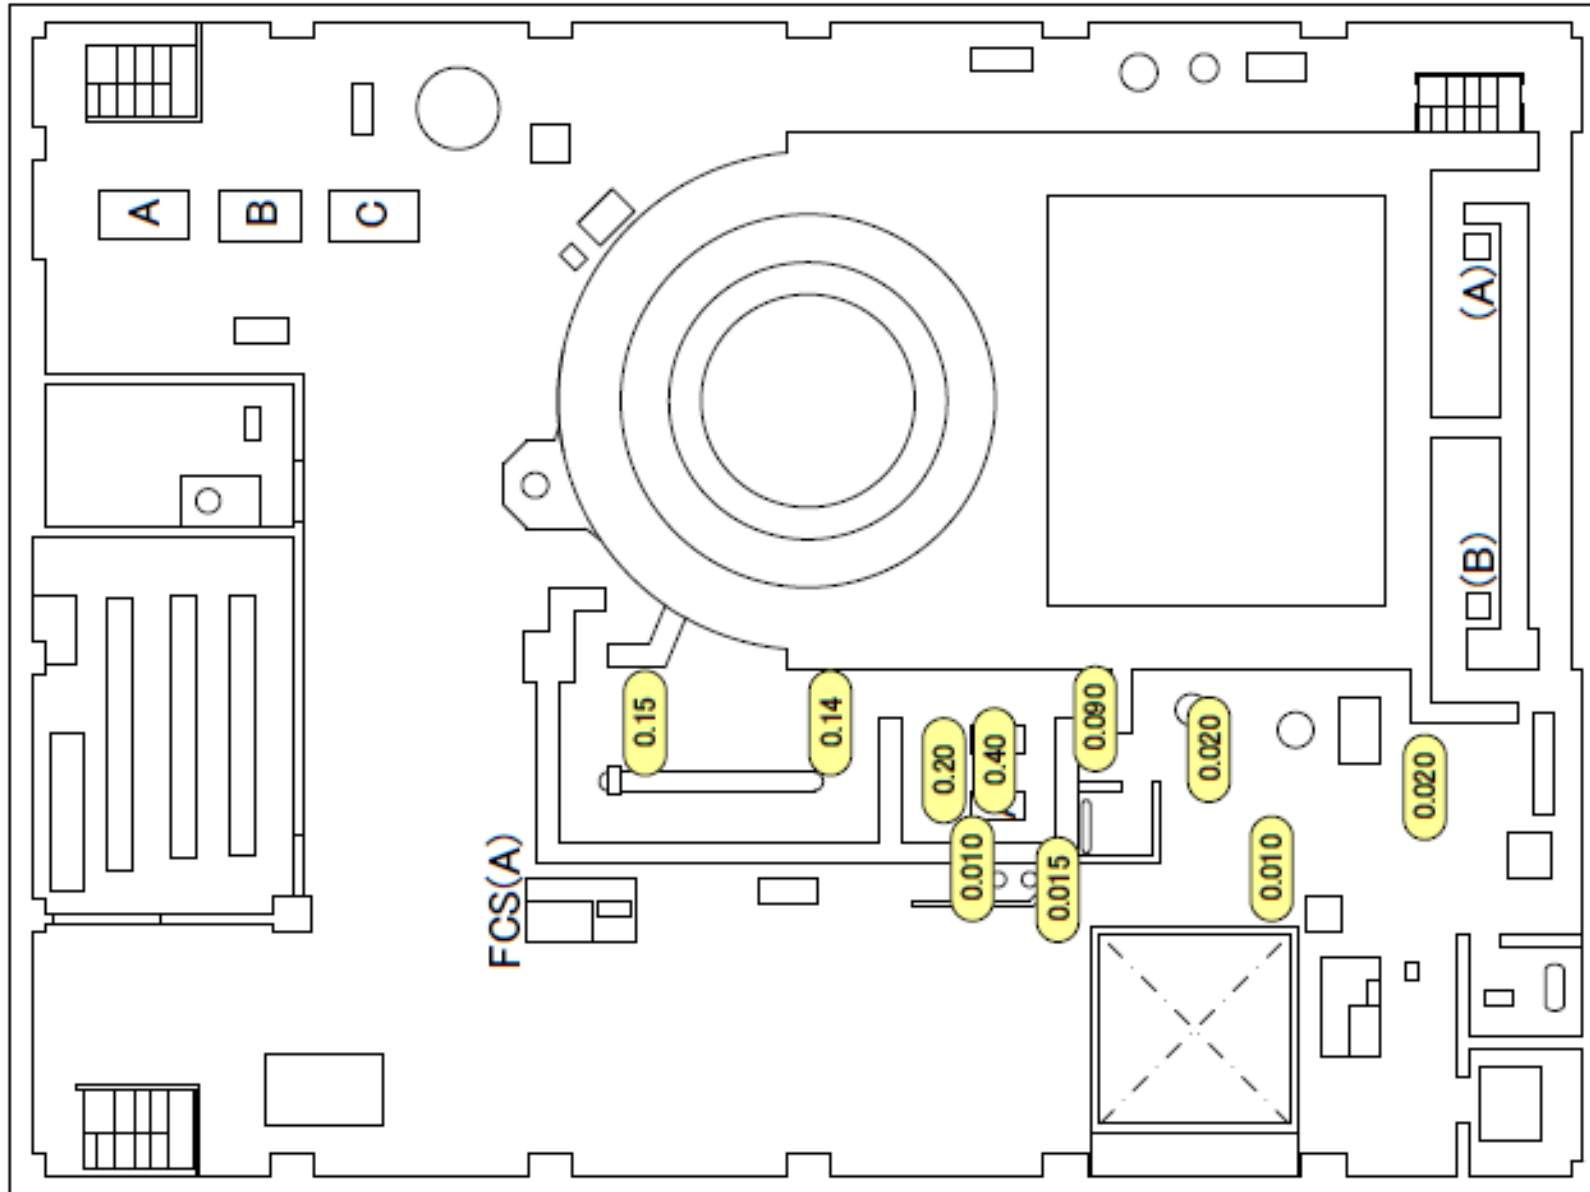
4号機原子炉 建屋 3階

建屋内の空間線量率について
データ採取期間
4号機：2018年1月1日～2018年12月31日
(2019年3月29日東京電力ホールディングス株式会社福島第一廃炉推進カンパニーより抜粋)

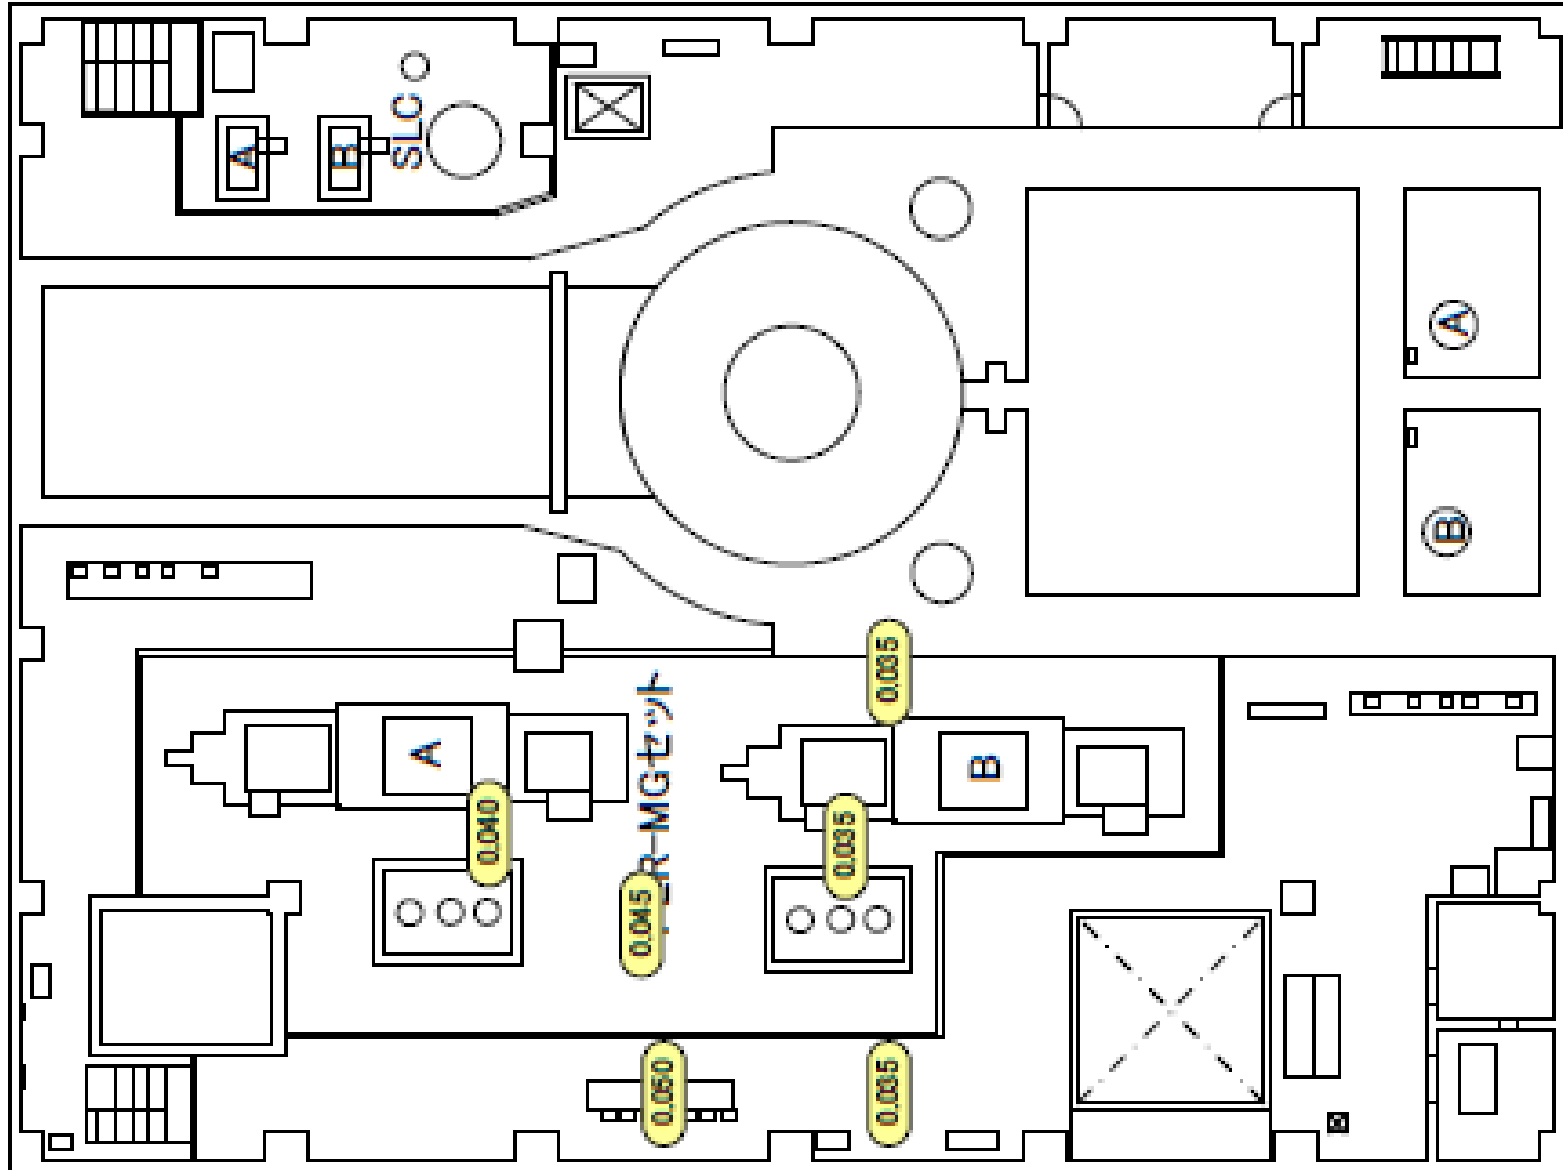
4号機原子炉 建屋 4階

建屋内の空間線量率について
データ採取期間
4号機:2018年1月1日～2018年12月31日
(2019年3月29日東京電力ホールディングス株式会社福島第一廃炉推進カンパニーより抜粋)

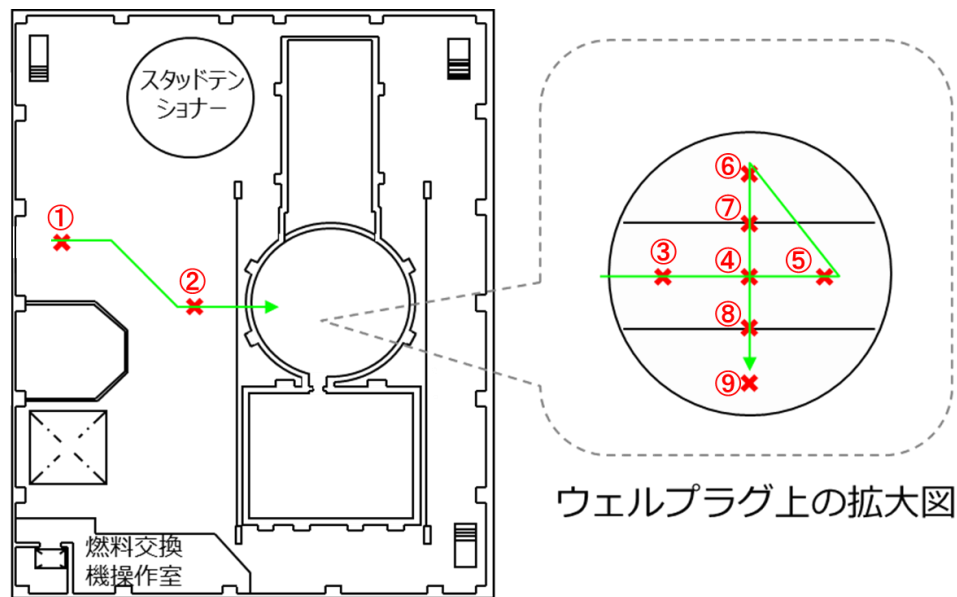
2号機原子炉建屋 5階 オペフロ

- 測定日 : 2020年1月30日
- 測定場所 : 2号機原子炉建屋オペレーティングフロア
- 測定器 : 電子式個人線量計2個 (鉛2mmの遮蔽付 : APD②、アクリル2mmのケース付 : APD①)
(データ出力 : 2分間の積算線量[mSv/2min] ※抽出後に1時間相当[mSv/h]に換算)
- 測定位置 : 横方向) 右下図中を参照、高さ方向) 床面より約10cm
- 測定結果 : 測定値[1cm線量率]は左下の表を参照。

測定点	鉛遮蔽なし APD①	鉛遮蔽あり APD②	比率 (②/①)
①	10.6	7.89	0.75
②	13.2	9.06	0.68
③	153	120	0.78
④	291	262	0.90
⑤	165	148	0.90
⑥	360	335	0.93
⑦	683	657	0.96
⑧	473	428	0.90
⑨	164	131	0.80

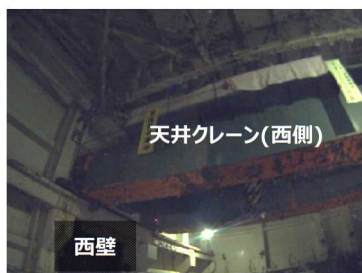
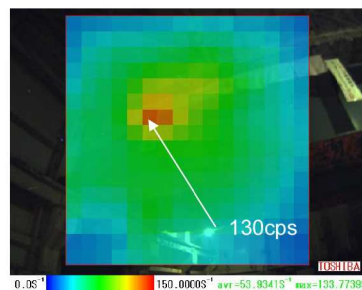
【天井クレーン】
 ・塗装の剥離していない部分（側面）と塗装の剥離が進行している部分で、顕著な汚染レベルの差は見られない。
 ・天井クレーンの西側部分に多少汚染レベルの高い箇所が見られる。これは上部からの雨水等の流れにより、天井クレーン下部に汚染が蓄積した可能性が考えられる。

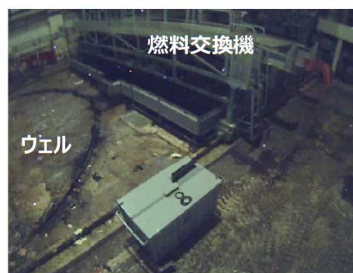
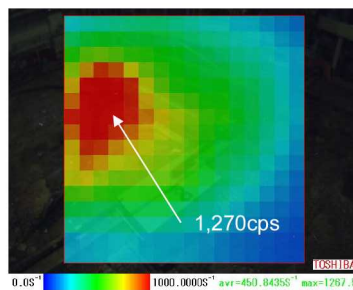
【燃料交換機】
 ・同時に撮影した原子炉ウェルの汚染レベルが高く、燃料交換機の中での汚染レベルの違いまでは確認できなかった。

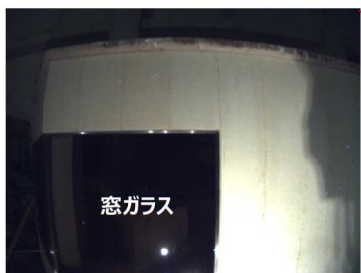
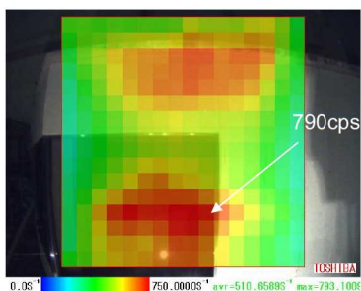
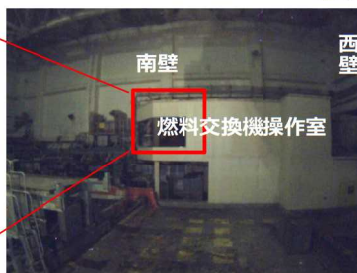
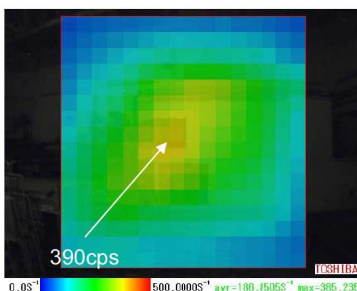
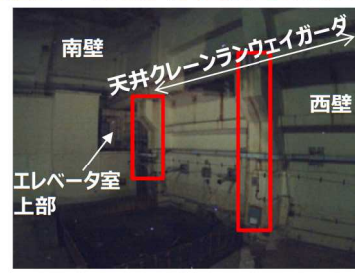
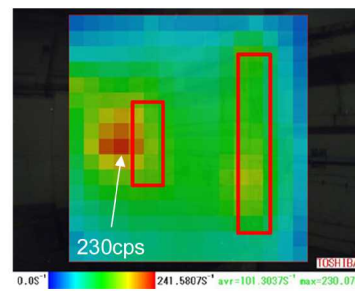
- ・燃料交換機操作室の操作室を中心に汚染レベルが高い。
- ・燃料交換機操作室壁面、窓ガラス外表面のβ線が高くはないので、内部からの線量の可能性が高い。なお、カメラ撮影結果（【参考6】参照）燃料交換機操作室ガラスが破損していることを確認。操作室内部に流入した放射性物質が結露水により流され床面に堆積したと考えられる。
- ・燃料交換機操作室屋上部分が高いのは、長年に亘ってほこりが堆積しており、このほこりに蒸気に伴った放射性物質が付着したと考えられる。

- ・壁に比べて柱が高い。
- ・柱部分のカメラ撮影結果（【参考6】参照）より水が流れた跡が確認できることから、天井クレーンランウェイガード上面に堆積した放射性物質が流れた影響と考えられる。
- ・エレベータ室上部が高いのは燃料交換機操作室上部と同様と考えられる。

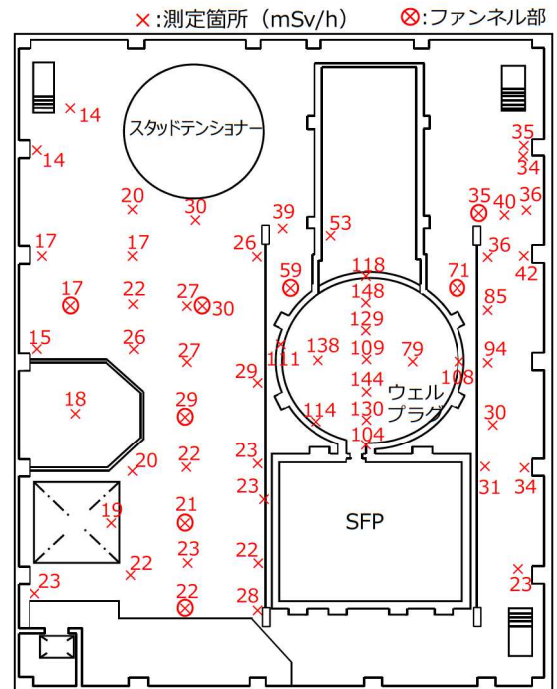
ウェルプラグ上の線量率が高く、離れるにしたがって線量が低くなる傾向があるため、主な線源はウェルプラグと推定。

2012年度の調査では、ウェルプラグ上で880 mSv/hを確認しており、当時より空間線量率が大幅に低下している状況。線量率が低下している要因としては自然減衰のほか、建屋に流入した雨水の影響、残置物の移動・片付実施による影響も要因の一つとして推測される。

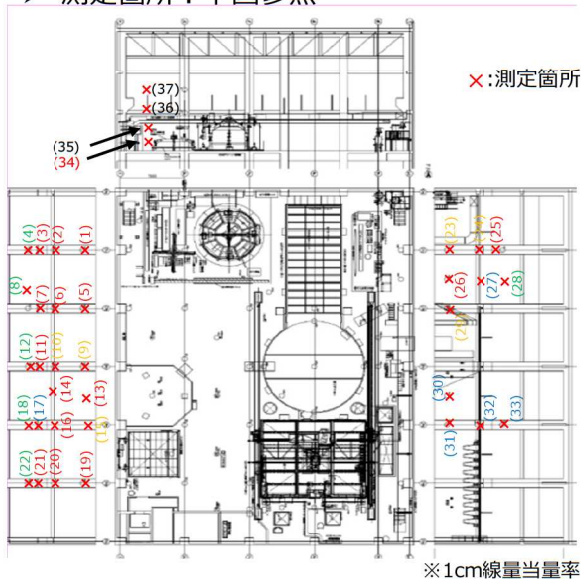
測定箇所	空間線量率 (mSv/h)	測定箇所	空間線量率 (mSv/h)
(1)	14	(21)	29
(2)	19	(22)	36
(3)	13	(23)	39
(4)	17	(24)	30
(5)	17	(25)	21
(6)	21	(26)	39
(7)	14	(27)	25
(8)	19	(28)	23
(9)	15	(29)	42
(10)	19	(30)	30
(11)	14	(31)	35
(12)	15	(32)	28
(13)	14	(33)	27
(14)	16	(34)	14
(15)	15	(35)	15
(16)	19	(36)	12
(17)	14	(37)	10
(18)	19		
(19)	23		
(20)	30

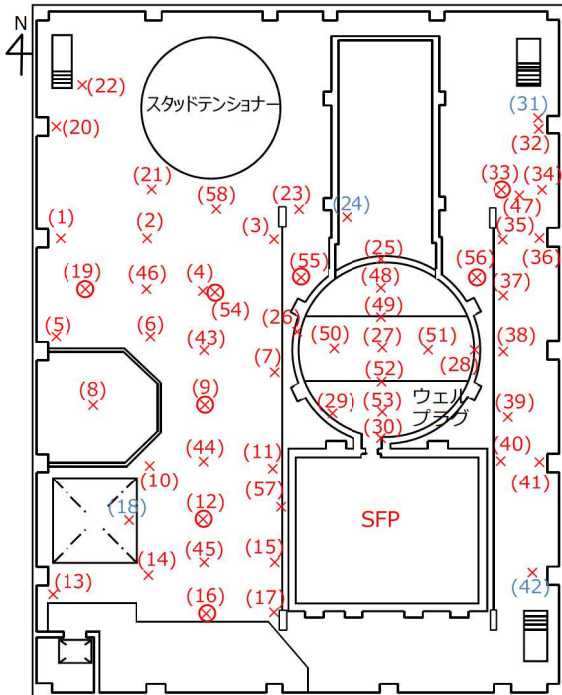
測定箇所	γ ※1	$\beta+\gamma$ ※2	備考
(1)	0.2	40	
(2)	0.2	17	
(3)	0.3	57	
(4)	0.2	86	
(5)	0.4	79	
(6)	0.3	74	
(7)	1.9	46	
(8)	0.1	18	
(9)	1.8	306	ファンネル部
(10)	0.5	74	
(11)	0.3	58	
(12)	3.6	312	ファンネル部
(13)	0.5	62	
(14)	0.6	135	
(15)	0.3	77	
(16)	0.4	24	ファンネル部
(17)	0.9	11	
(18)	1.0	45	
(19)	1.9	126	ファンネル部
(20)	0.3	40	
(21)	0.3	184	
(22)	0.3	74	
(23)	1.8	139	
(24)	2.5	165	
(25)	6.4	645	隙間部
(26)	8.0	1030	隙間部
(27)	12	1410	隙間部
(28)	1.0	317	隙間部
(29)	2.0	926	
(30)	3.7	625	隙間部

測定箇所	γ ※1	$\beta+\gamma$ ※2	備考
(31)	1.0	73	
(32)	3.9	343	
(33)	4.5	156	ファンネル部
(34)	3.2	102	
(35)	0.6	58	
(36)	0.6	106	
(37)	2.3	133	
(38)	5.2	302	
(39)	0.3	42	
(40)	1.1	98	
(41)	2.2	105	
(42)	0.5	42	
(43)	0.5	130	
(44)	0.2	45	
(45)	0.2	62	
(46)	0.1	68	
(47)	1.5	204	
(48)	12	930	
(49)	13	3060	隙間部
(50)	7.1	1220	
(51)	8.0	247	
(52)	15	2720	隙間部
(53)	5.0	508	
(54)	6.0	769	ファンネル部
(55)	3.0	281	ファンネル部
(56)	8.6	503	ファンネル部
(57)	1.1	79	
(58)	0.6	173

- ウェル上の表面線量率が高いことを確認した。
 原子炉からの蒸気の主たる流出経路は、ウェルプラグの隙間からであると推定され、震災当時、ウェル上は養生シートで覆われていたためウェルプラグ上面と養生シート間に蒸気が充満し、その後、乾燥することで放射性物質がウェルプラグ上に付着した可能性が考えられる。
 上記要因によりウェル上は他のエリアよりも表面線量が高くなっていると考えられる。
- また、ウェルの中でも隙間部が特に高い傾向がみられた。これは、ウェルプラグの隙間からの蒸気が流出した際に付着したこと、蒸気が凝縮した際に隙間に流れたことが考えられる。
- 床面の中では、ファンネル部に表面線量率が高い傾向がみられた。
 これは、雨水等が床面に滴下したのち、各エリアに設置されている床ドレンファンネルに流れ込んだと想定される。この際、周囲の床表面に存在していた放射性物質も床ドレンファンネル内に流入したと考えられる。

- ウェル上（隙間部除く）の $\beta+\gamma/\gamma$ 比は、他の床面（ファンネル部除く）と同程度（約200）であることから、表面汚染の影響が大きく、原子炉内部からの γ 線の影響は小さいと考えられる。

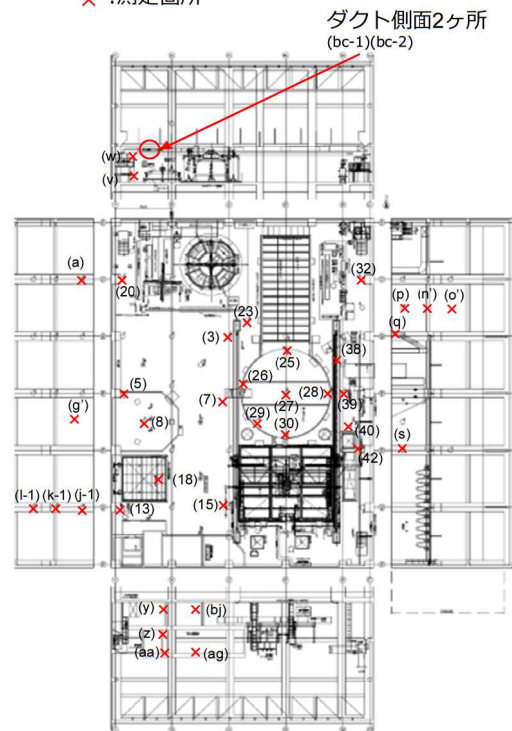
- γ線核種分析の結果、1回目調査と同様にCs-134、Cs-137、Co-60等が検出された。一部試料は高線量であったため、既存の測定器で測定できなかったことから、別の測定器を用いて測定することを検討中。
- 一方、α汚染はウェル上が最も高く最大32Bq/cm²であり、その他の床面では概ね数Bq/cm²程度、壁面では10⁻¹~10⁰Bq/cm²程度であり、壁面の方が床面より比較的低い。
