添付資料 1-10

1号機原子炉建屋で発生した水素爆発の解析

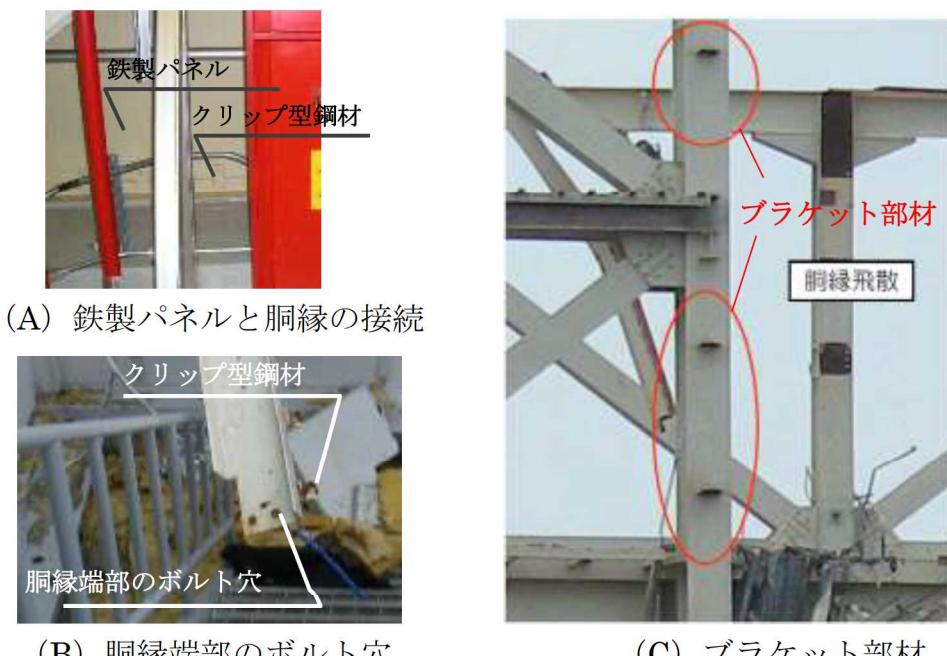
図5 5階側壁の建屋構造物との接続部

図5(A)～(C)に5階側壁の建屋構造物との接続部について示す。5階

側壁は鉄製のパネルであり、専用のクリップ型鋼材により胴縁と固定されていた(A)。胴縁端部はブレケット部材にM-16のボルト2本で固定されていた(B)(C)。水素爆発後、胴縁はほぼ全て飛散していることから、胴縁とブレケット部材を固定するボルトが、水素爆発に伴う内圧(5階部分の圧力)の上昇によって損傷したと考えられる。

ボルトの破壊判定条件として、当該ボルトの使用材料の引張強さからせん断耐力を求め、これを内圧に換算した値として16kPaを設定した。計算上は5階の圧力がこの値を超えた時点で5階側壁が破損し、消失する設定とした。

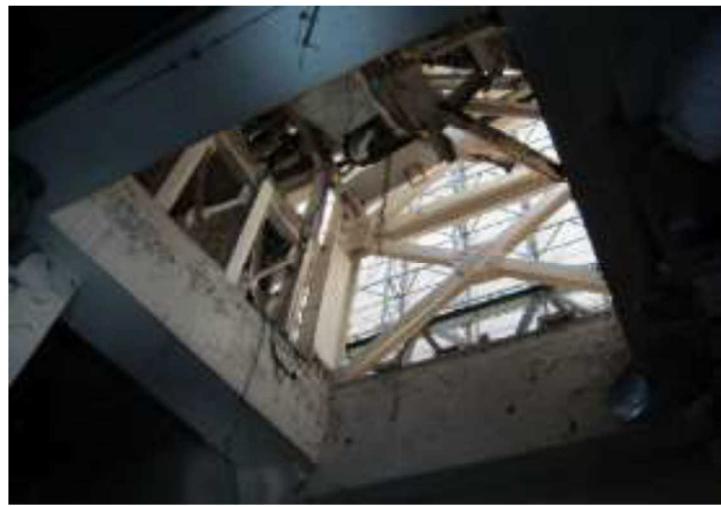
図7 水素爆発後の機器ハッチ部（4階から5階を見上げて）

機器ハッチの蓋は図6に示すような折り畳み式の蓋になっており、重量は1.5トン、許容積載値は200kg(機器ハッチ蓋の下面中央にある蝶番部(最弱部)に対する許容値。実際には、この値の1.5倍~数倍程度の荷重が蓋全体にかかった場合に、蝶番部が損傷する可能性がある)である。蓋の開閉は接続されているワイヤとワインチによって行う。蓋のふちの部分は5階床と重なっており、その部分を車輪が転がることによってスムーズに開閉できるようになっている。現在、図7に示すように、機器ハッチ蓋は5階床部分から消失している。

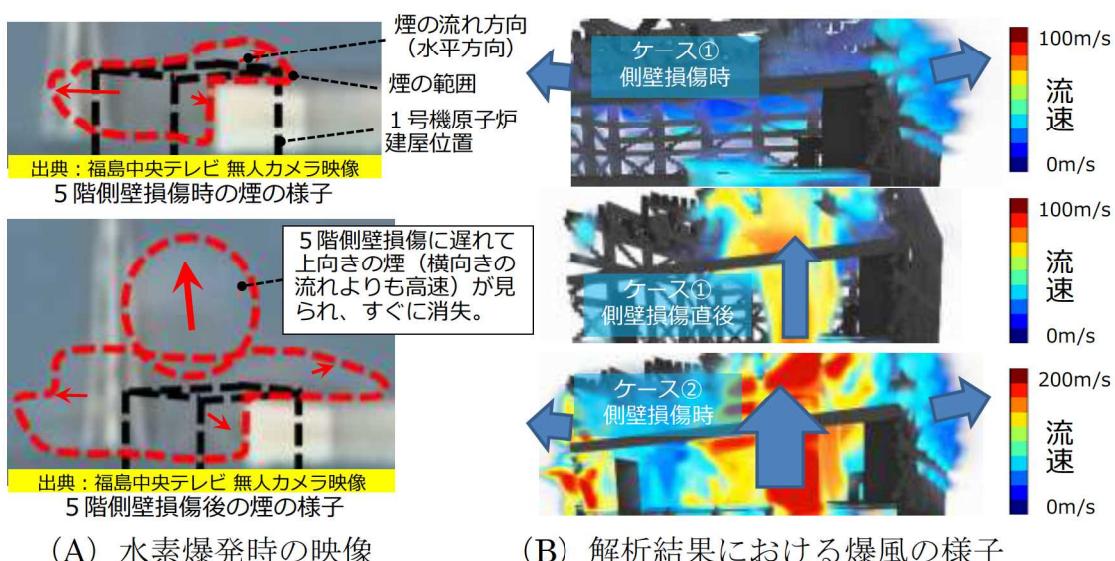
図 15 爆発時の映像と解析結果の比較

一方、無人カメラによる水素爆発時の映像が得られている。図 15 に、爆発時の映像における煙の様子 (A) と、解析結果における爆風の様子 (B) を並べて示す。(A) に示す映像からは、5 階側壁損傷時は横向き、遅れて高速の上向きの爆風が流れる様子が見られた。(B) に示す解析結果では、5 階側壁損傷後、ケース①では横向きの流れに遅れて高速の上向きの流れが発生しており、映像と同じ傾向である。これに対し、ケース②では横向きの流れと同時に上向きの流れが発生している。なお 2.3 (3) で前述したように、ケース③では、ケース①の後に新たに上向きの爆風が付加され、上向きの流れが 2 回見られる。また、ケース④はケース①と類似の傾向となる。

これらより、5 階漏えいを仮定したケース①、④で見られた側壁損傷後の上向きの流れを、映像が捉えた可能性がある。一方、5 階 + 4 階漏えいを仮定したケース②、③では、ケース②では横向きの流れと上向きの流れの生じるタイミングが、ケース③では回数が、それぞれ映像と異なる。

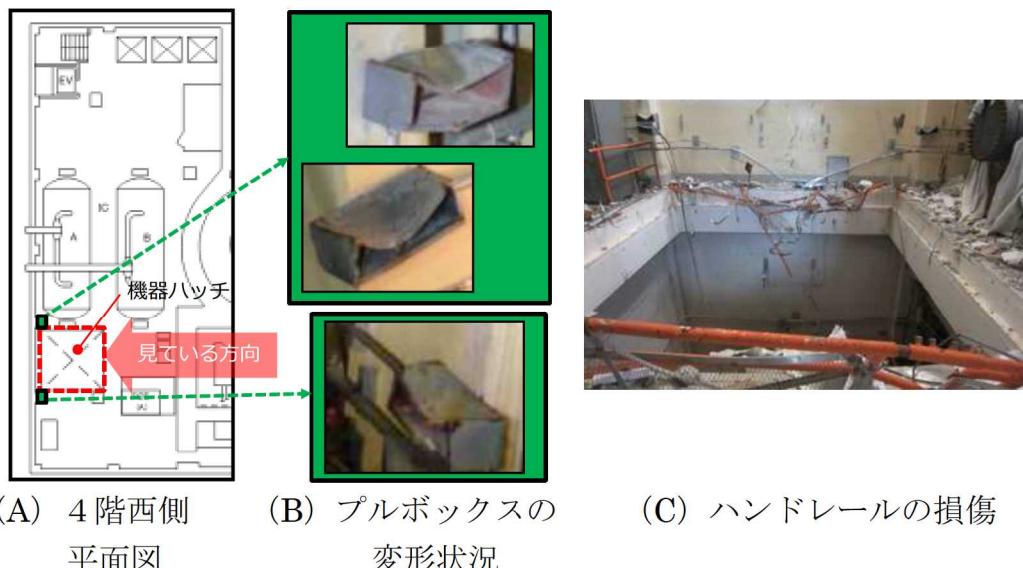
図16 機器ハッチ周辺のプルボックスの変形・ハンドレールの損傷

当該部分の損傷状況を図16に示す。(B)に示したプルボックスは、上から押しつぶされたような変形をしている。

これに対し、ケース①における爆風の解析結果を図17に示す。図は、機器ハッチ付近の垂直断面の流速ベクトルを示している。解析結果の見ている方向は図16(A)と同様である。図17(A)より、機器ハッチ蓋損傷直後の下向きの爆風はハッチの外側にも流れ込んでおり、壁付近のプルボックス位置に爆風が及んでいる。これにより、図16(B)で見られたように、プルボックスは下向きに変形した可能性がある。一方、図17(B)に示す5階壁破損後の上向きの流れは、主にハッチの内側部分を通過しているため、ハッチ

の外側のプルボックスは流れの影響を受けにくく、上向きには変形しなかつた可能性がある。また、図 16 (C) に示したハンドレールは機器ハッチ蓋損傷後、あるいは 5 階側壁損傷後のいずれかの爆風によって損傷した可能性がある。なお、ケース④はケース①よりもやや爆風の速度が大きいものの、ケース①と爆発の進展は類似している。

次に、ケース②、③における爆風の解析結果を図 18 に示す。ケース②、③では、4 階の高濃度の水素に着火した後、プルボックス位置に横向きの強い爆風が衝突している。一方、図 16 (B) に示したプルボックスの損傷状況を見ると、横向きに強い爆風を受けた形跡は見られない。

これらより、4 階機器ハッチ周辺のプルボックスの変形の方向は、5 階漏えいを仮定したケース①、④の爆風の向きと整合しており、5 階 + 4 階漏えいを仮定したケース②、③では爆風の向きが異なる。

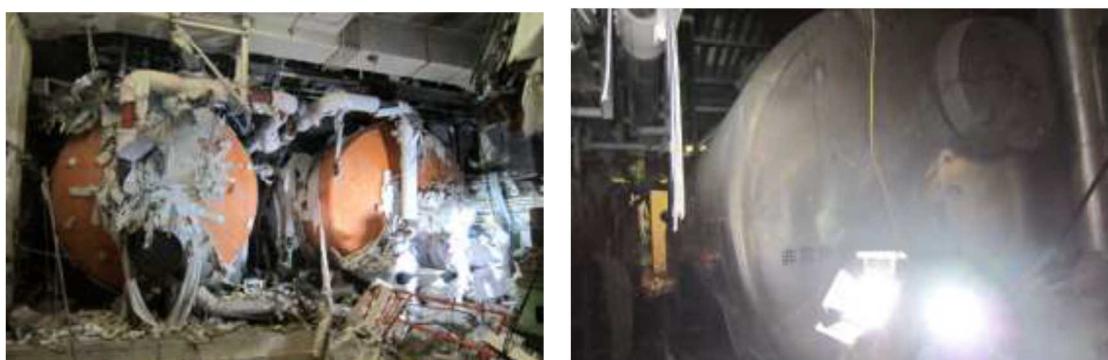
(D) は写真の見ている方向を示している。オレンジ色に見える箇所が IC タンクの本体である。IC タンク表面は本来、写真に白く写っている保温材 ((C) 参照) が、銀色の保温材カバー ((B) 参照) で覆われている。これに対し、IC タンク南側の保温材カバーは剥がれ、保温材が露出している (A)。一方、IC タンク北側の保温材カバーは健全である (B)。なお、IC タンク南側には、保温材カバーや保温材が IC タンク近くに存在しているものがある (C)。

(A) IC タンク南側 (その 1)

(B) IC タンク北側

これらより、ICタンク南側および北側の保温材・保温材カバーの状況は、5階漏えいを仮定したケース①、④と整合する傾向であり、5階+4階漏えいを仮定したケース②、③では爆風の速度が大きすぎる可能性がある。

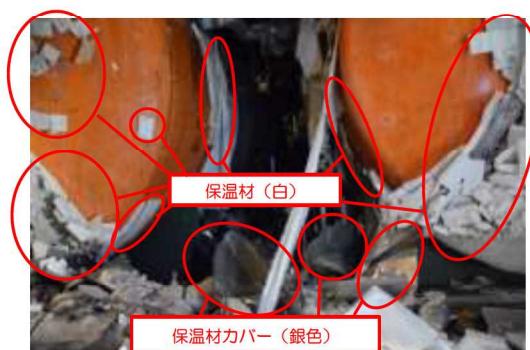
(C) IC タンク南側 (その 2)

また、仮に、ケース②やケース③で見られるような非常に強い爆風が生じた場合には、剥がれた保温材や保温材カバーは風圧によって相応の距離を移動すると考えられるが、図19の(C)に示したように、現状はICタンク付近に落下している保温材や保温材カバーも見られることから、爆風の速度は比較的小さかった可能性がある。

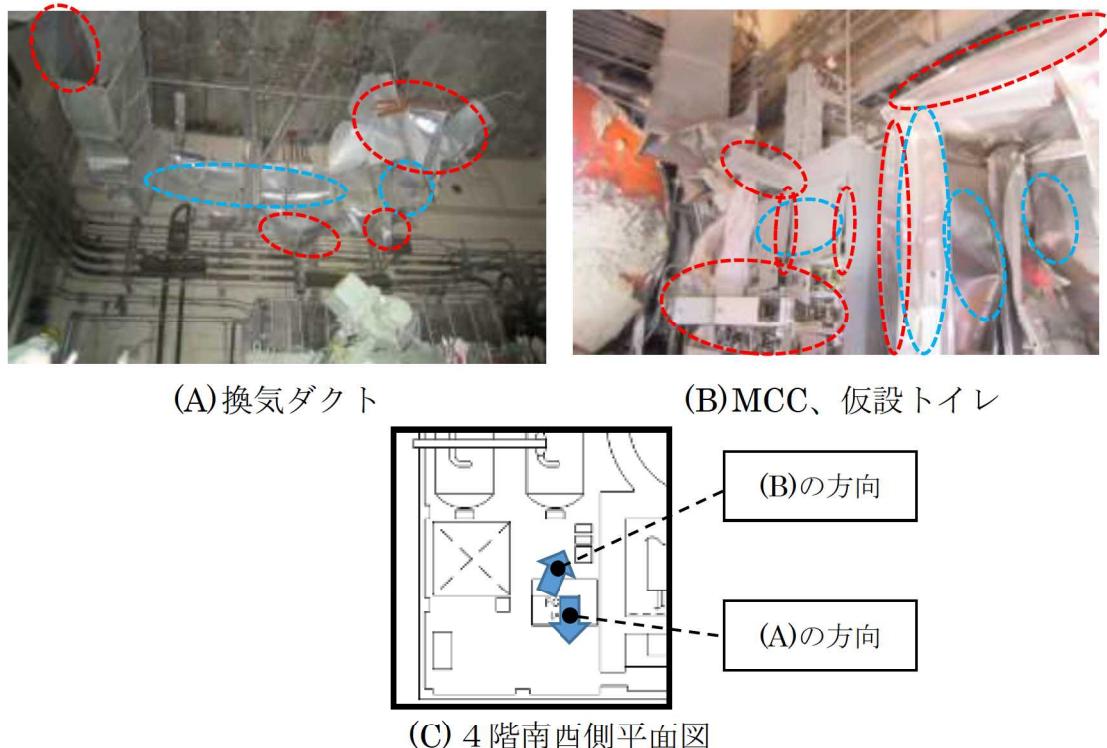
図 21 換気ダクト、MCC、仮設トイレの変形

換気ダクト、MCC、仮設トイレの損傷状況を図21(A) (B) に示す。(C)は写真の見ている方向を示している。図中で赤い点線で囲った部分は外側に変形している部分、青い点線で囲った部分は内側に変形している部分を示しており、両者が混在している。

構造物内外の圧力差が生じうると考えられ、建屋内圧力の上昇時と低下時の影響が混在し、図 21 で見られるように内側に向かう変形と外側に向かう変形が混在する要因となった可能性がある。なお、図 22 にはケース①の結果を示しているが、上記の傾向は解析ケースによらず共通であり、いずれの解析ケースも損傷状況とは矛盾しないと考えられる。

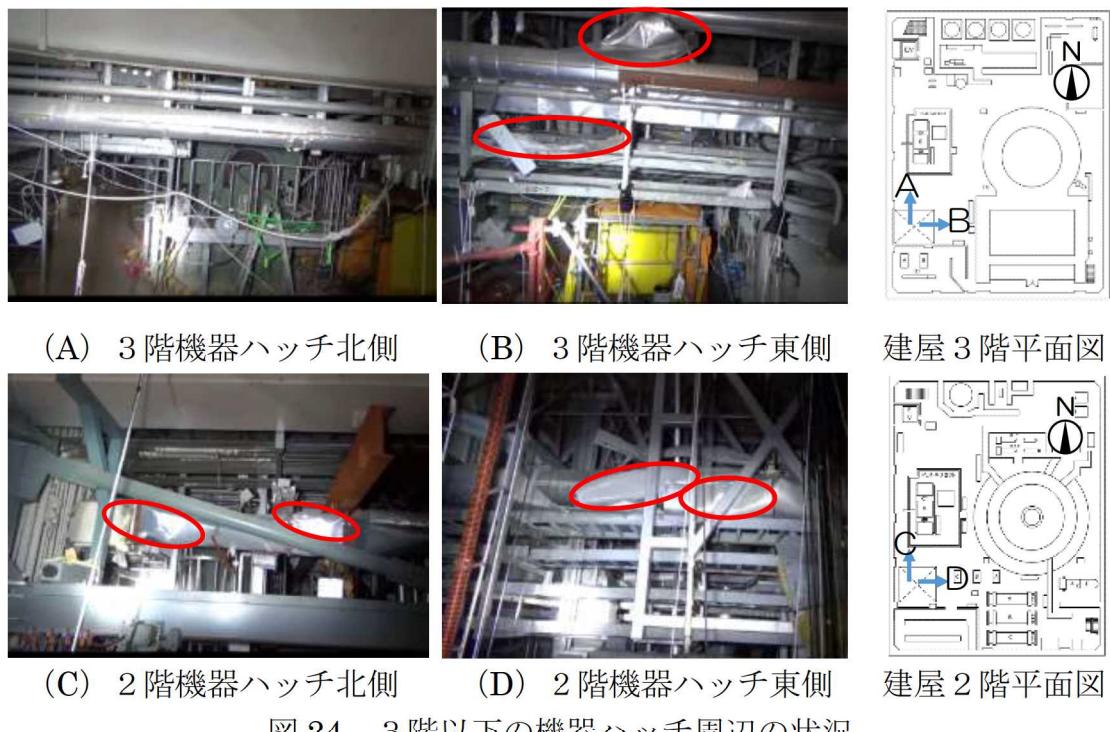
図 24 3階以下の機器ハッチ周辺の状況

3階以下の機器ハッチ周辺の状況を図24に示す。比較的薄い構造物の変形（赤丸で囲んだ部分）は見られるものの、その他の構造物の損傷はほとんど見られない。3.2に示した4階西側の損傷状況と比べても軽微であり、強い爆風を受けた形跡は見られない。

非常に大きくなっている。このため、流れ込む爆風の速度の観点では、5階+4階漏えいを仮定したケース②、③では爆風が強すぎる傾向が見られる。
