# 追加説明資料

## 耐圧強化ベントラインの設計等について

## ○第8回検討会(11月28日)の要確認・要検証事項(抜粋)

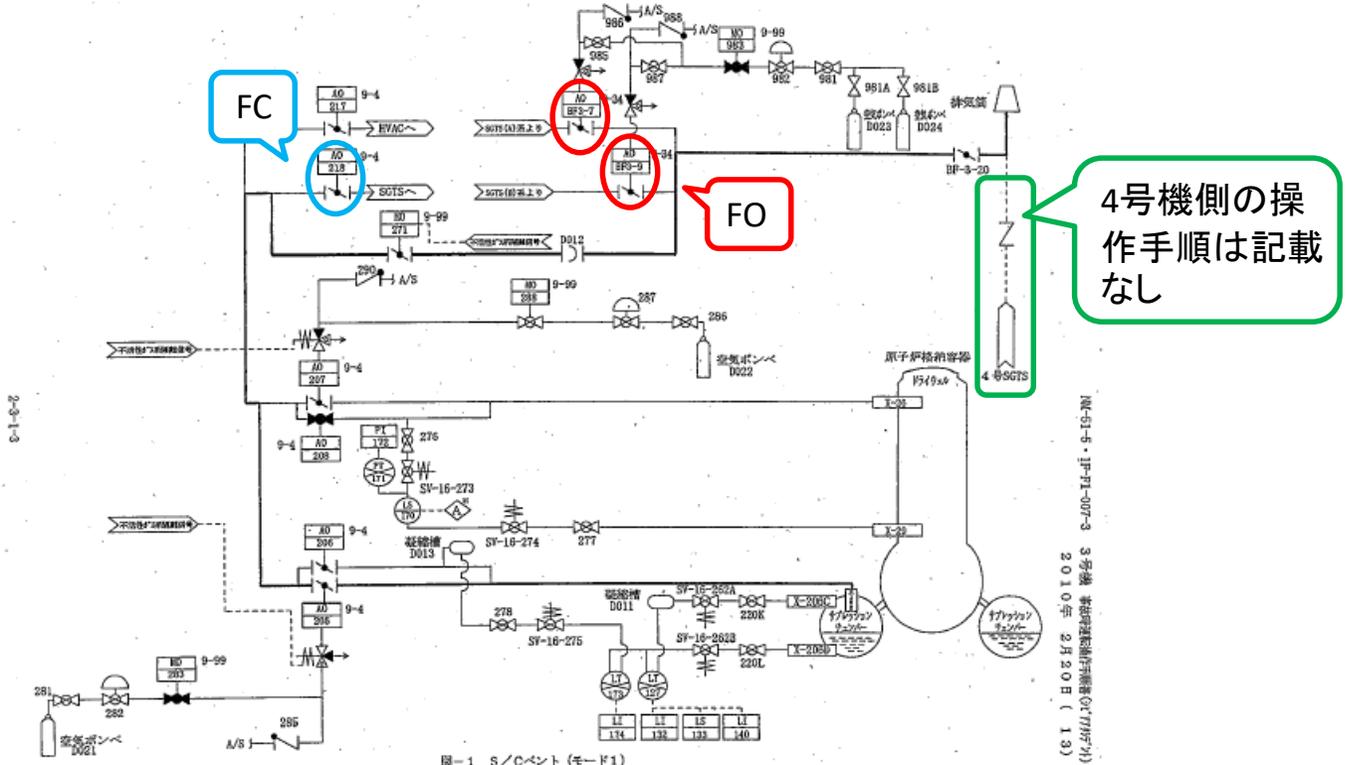
2-3-1項 S/Cベント (図-1参照)  
NW-51-5-1P-FI-007-3 3号機 事故時運転操作手順書(シビアアクシデント)  
2010年 2月20日(13)

○3号機の事故時運転操作手順書(シビアアクシデント)においては、PCVベントを行う前にシステムの弁状態を確認することとなっており、S/CやD/WからSGTSへ繋がる配管の弁(格納容器・圧力抑制室ベント弁)やSGTS出口弁が全閉であることを確認し、全閉でない弁は全閉とすることとなっている。

○しかし、SGTS出口弁は、「Fail-Open」の設計であり、現場においても「開」の状態となっていることが確認されている。

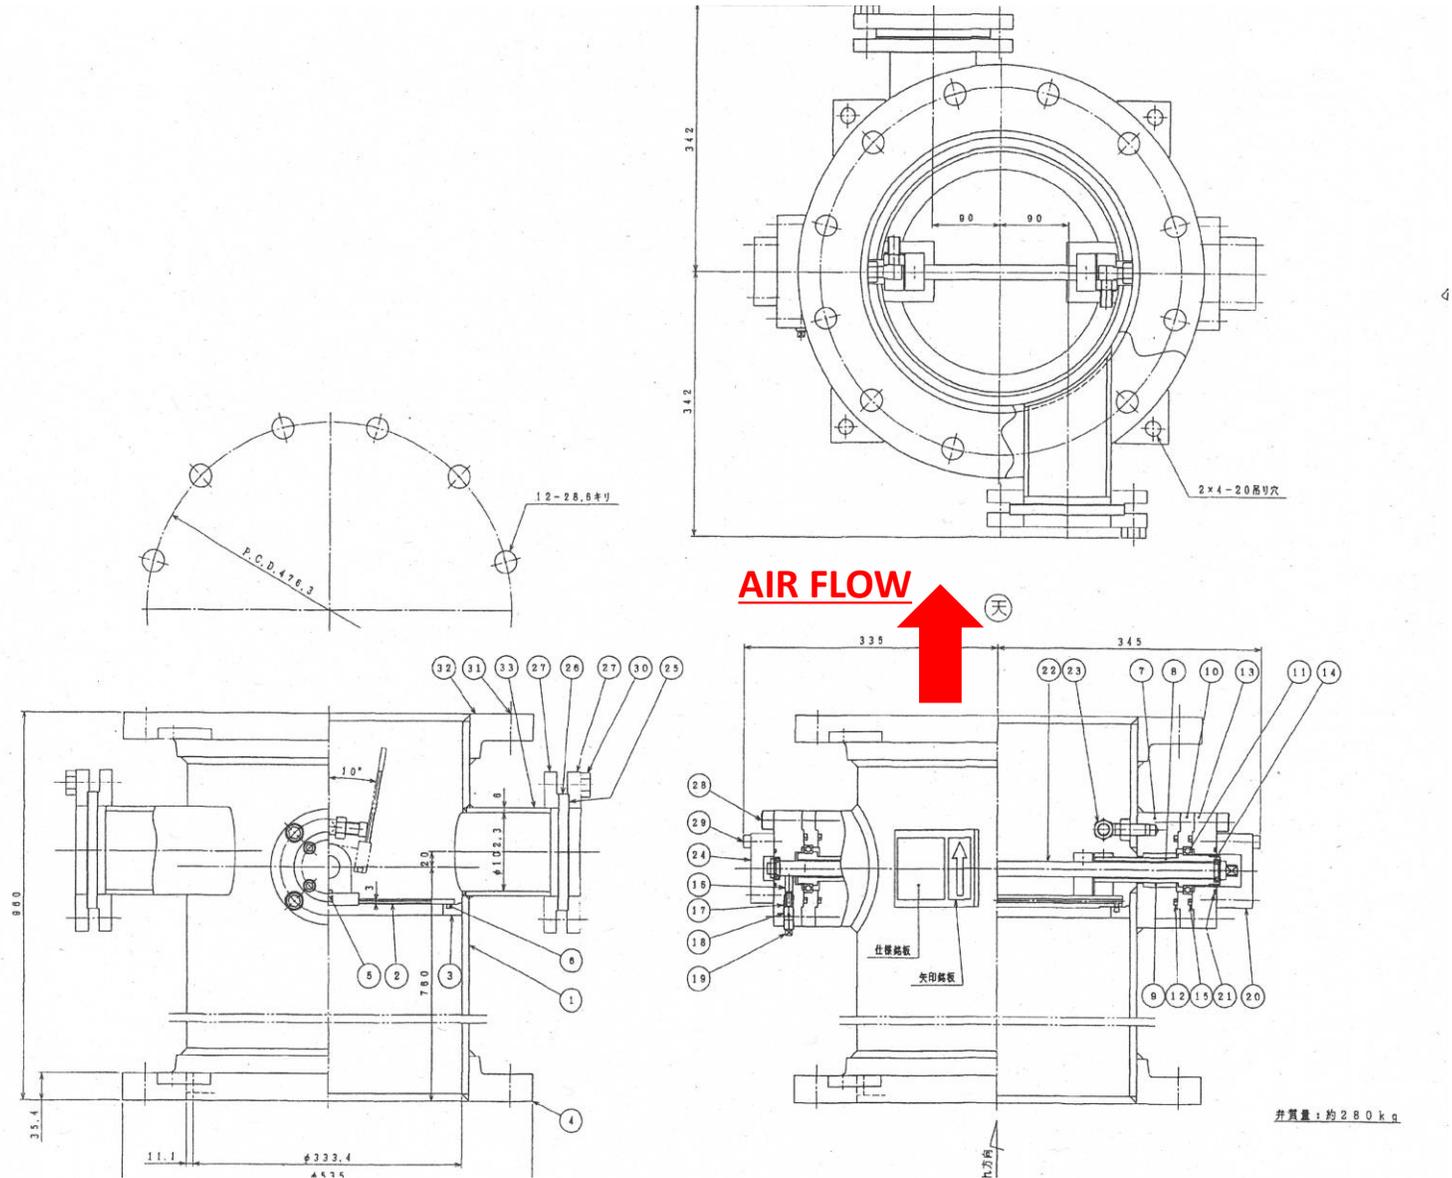
3号機SGTS系  
(グラビティダンパ構造図)  
(抜粋)

耐圧漏えい試験圧力値	22.5 kPa
(最高使用圧力 18 kPa x 1.25 = 22.5 kPa)	
試験温度	常温

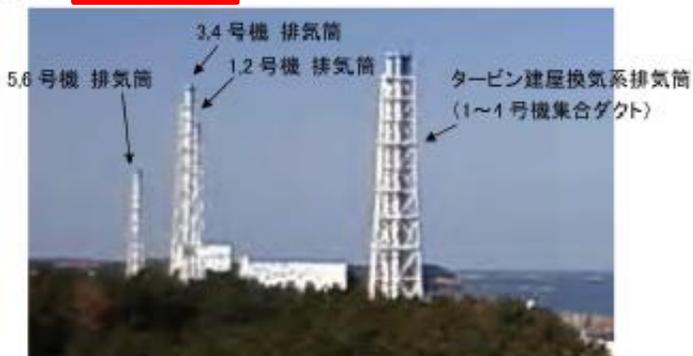
◆3月12日 14:00撮影

14:00頃 S/C ベント弁（AO 弁）大弁を動作させるため、仮設のコンプレッサーを接続し加圧  
14:30 D/W 圧力が低下していることを確認

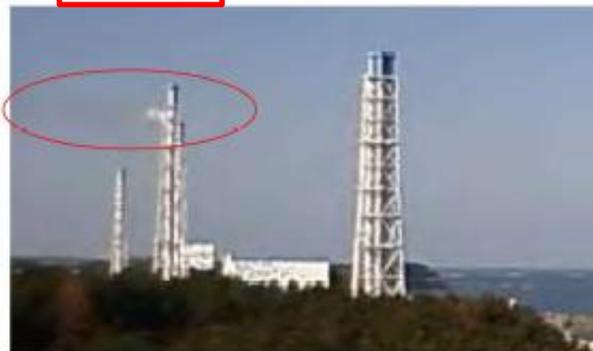
◆3月12日 15:00撮影

1、2号機 排気筒から山側に蒸気のようなものが見える  
(16:00撮影以降の写真では確認できず)

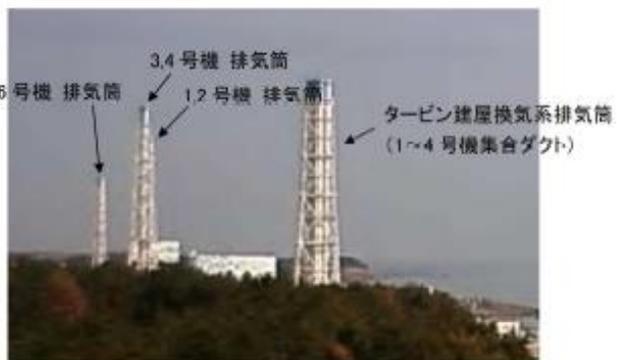
◆3月13日 9:00撮影

8:41 ラブチャージャーディスクを除く PCV ベントライン  
構成完了  
9:24 D/W 圧力が低下していることを確認

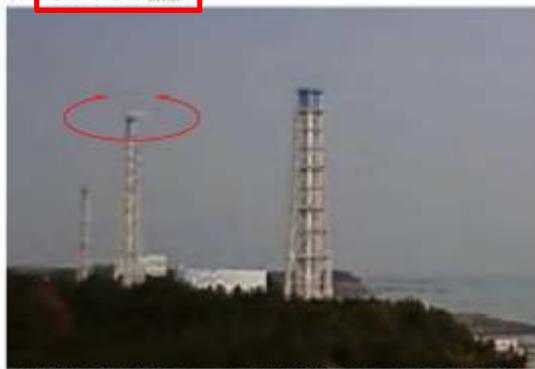
◆3月13日 10:00撮影

3, 4号機 排気筒から海側にうっすらと蒸気のようなものが見える  
(11:00、12:00撮影の写真では確認できず)

11:17 ポンプ圧力抜けによる S/C ベント弁（大弁）の  
閉を確認。駆動用ポンプを交換し、開操作実施  
12:30 S/C ベント弁（AO弁）大弁の開を確認

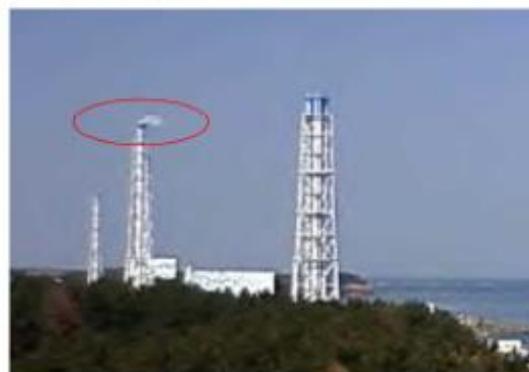
◆3月13日 13:00撮影

3, 4号機 排気筒から海側にうっすらと蒸気のようなものが見える

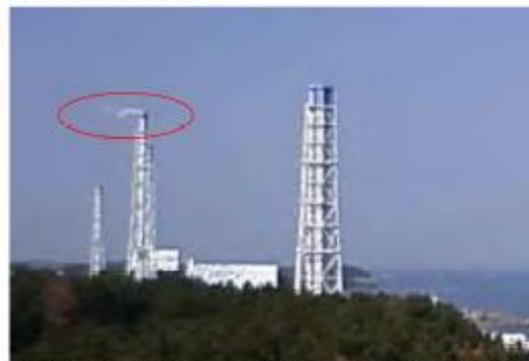
◆3月13日 14:00撮影

3, 4号機 排気筒から山側にうっすらと蒸気のようなものが見える  
(15:00撮影以降の写真では確認できず)
