ガラス固化技術開発施設(TVF)における 固化処理状況について

ー漏れ電流発生の今後の対応ー

令和2年2月5日

日本原子力研究開発機構(JAEA)

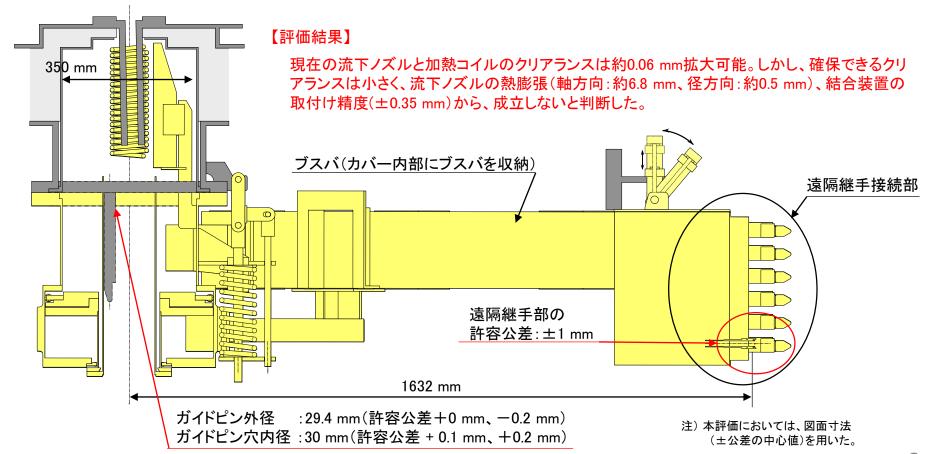
- ① ケース1
- ・ 結合装置との取り合い部は既存設備を改造しないで結合装置と取り合う(遠隔継手接続部のズレ: ±1 mm以内(設計値))ことを前提に、確保可能な流下ノズルと加熱コイルのクリアランスを図面により検討した。
- 検討の結果、約0.06 mmクリアランスを増加できることが分かった。(6頁参照)
- 確保できるクリアランスは小さく、流下ノズルの熱膨張(軸方向:約6.8 mm、径方向:約0.5 mm)、 結合装置の取付け精度(±0.35 mm(設計公差))から、成立しないと判断した。

結合装置を傾斜させると、ブスバの先端に設置された遠隔継手接続位置がズレる。このズレが設計許容範囲に入るように傾斜パッキンを設定した場合、流下ノズルと加熱コイルのクリアランスがどの程度拡大可能かを確認した。

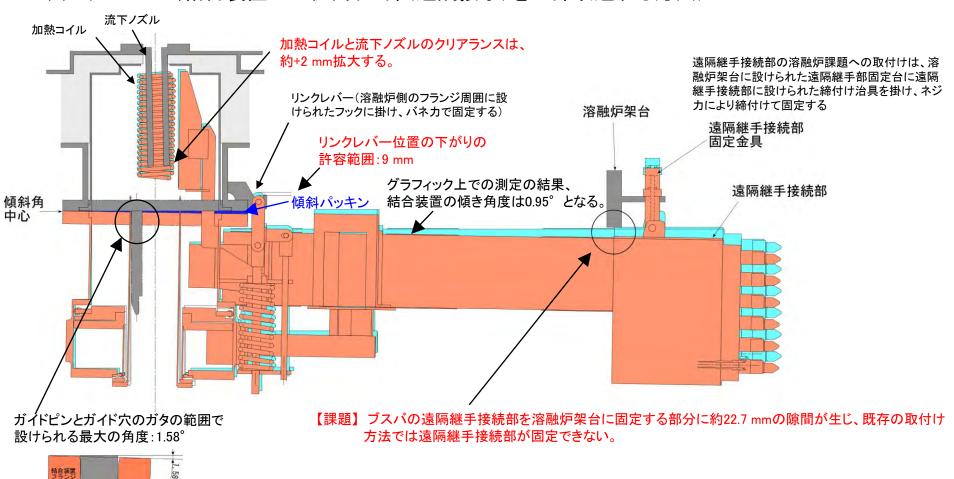
- 結合装置との取り合い部を一部改造して結合装置を取り付けることを前提に、確保可能な流下ノズルと加熱コイルのクリアランスを図面により検討した。
- ・検討の結果、溶融炉のガイドピンと結合装置のガイド穴の公差より、結合装置を最大0.95°まで傾けることが可能であり、約2 mmクリアランスを増加できることが分かった。(7頁参照)
- ・ 結合装置を傾けたことにより、ブスバの遠隔継手接続部を溶融炉架台に固定する部分に約22.7 mmの隙間が生じ、既存の取付け方法では遠隔継手接続部が固定できないことから、この隙間に スペーサを設置する方法を検討した。

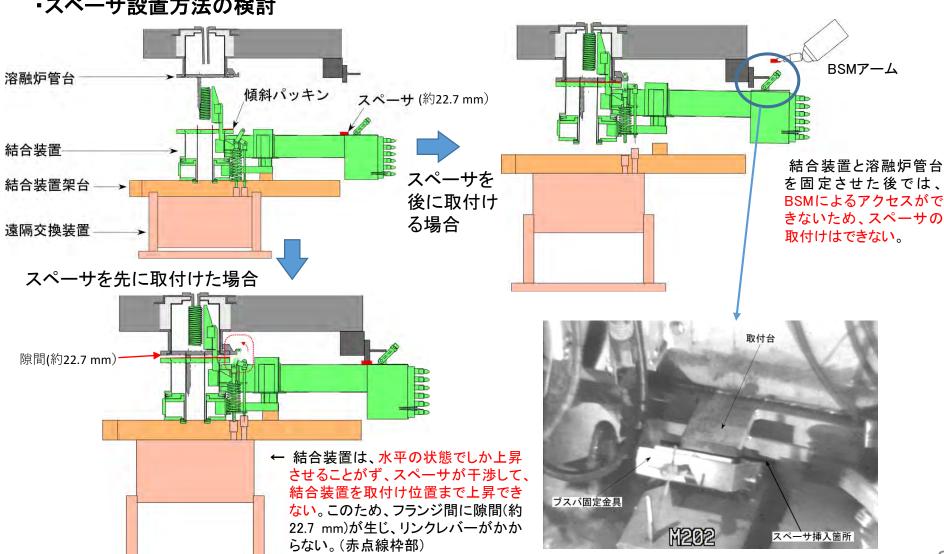
スペーサの取付け箇所写真。

- ① ケース1'(8頁参照)
 - ・結合装置取付時、結合装置は、水平の状態でしか上昇させることができない構造である。結合装置の取付け前にスペーサを設置した場合、スペーサがブスバの遠隔継手接続部を溶融炉架台に固定する部分と干渉して、結合装置を取付け位置まで上昇できないことが分かった。
 - ・このため、結合装置の取付後、スペーサの設置を検討したところ、固定金具や取付け台等の干渉等のため、両腕型マニプレータ(BSM)により約22.7 mmの隙間にスペーサを設置できないことが分かった。
- ② 流下ノズル、加熱コイル等の外観観察(9-10頁参照)
 - 有意な変形や損傷等がないことを確認した。

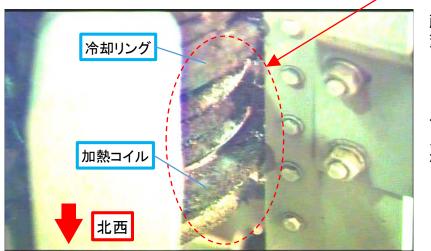
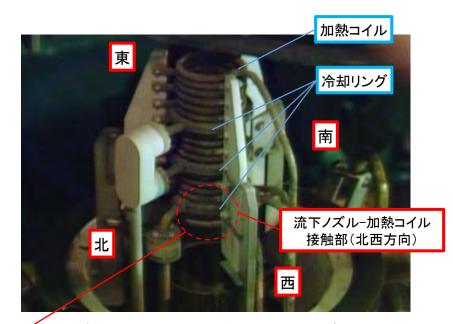
↑ 加熱コイル外観観察結果:流下ノズルとの接触箇所外面の加熱コイル、冷却リング、絶縁材、配管等に変形、亀裂等がないことを確認した。

← 流下ノズル-加熱コイル接触部観察結果:流下ノズルとの接触箇所外面の加熱コイルに変形、亀裂等がないことを確認した。

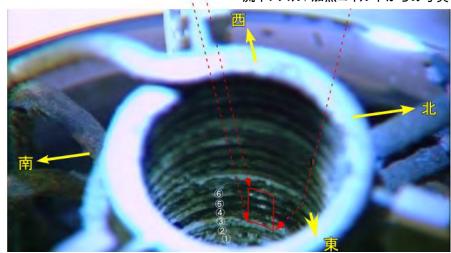
加熱コイル内側西面の観察写真

流下ノズルの接触箇所は、加熱コイル内側の西北西方向の下から 3段目から6段目と推定している。この位置に相当する部位(点線枠 内)に黒色の付着物がはがれて、白くなっている箇所が認められてお り、この箇所に流下ノズルが接触したと推定した。

観察の結果、推定した接触箇所を含め、加熱コイル内面に変形や亀 裂、溶融痕等がないことを確認した。

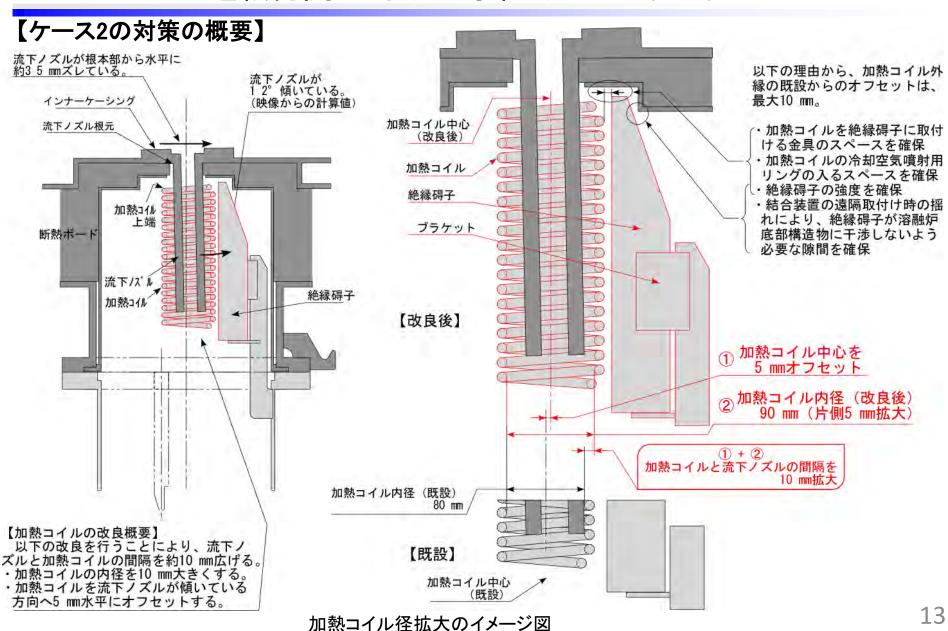
- 流下ノズルの傾き及びズレを考慮し、加熱コイル径を拡大するとともに、加熱コイル位置をズラすことにより、確保可能な最大のクリアランス(約10 mm)を確保する。
 (画像解析の結果から、今後約300バッチ繰り返した場合の変位の増加分は最大で標準誤差(95%信頼区間)を考慮すると約6.1 mmと推定している。)
- クリアランス約10 mmは、結合装置の構造上の制約等を踏まえ、加熱コイル内径をΦ80 mm→Φ90 mmに拡大すること、中心位置を傾きの方向に約5 mmオフセットすることにより確保する(13頁参照)。
- ・ 加熱コイル内径拡大(Φ80 mm→Φ90 mm)に伴う加熱性については、解析により問題ないことを確認した。試験においても確認中。
- 流下ノズルの傾きの進展傾向が変化した場合を考慮して、加熱コイルへの絶縁材設置による流下ノズルと加熱コイルの絶縁確保について検討する。検討においては、絶縁材を設置した場合の影響を試験により確認する。
- また、漏れ電流発生時、他設備/機器への影響を防止するため、加熱コイルの給電系統に絶縁トランスの設置を検討する。
- 結合装置予備品については、3号溶融炉と共用できるように検討を進めている。

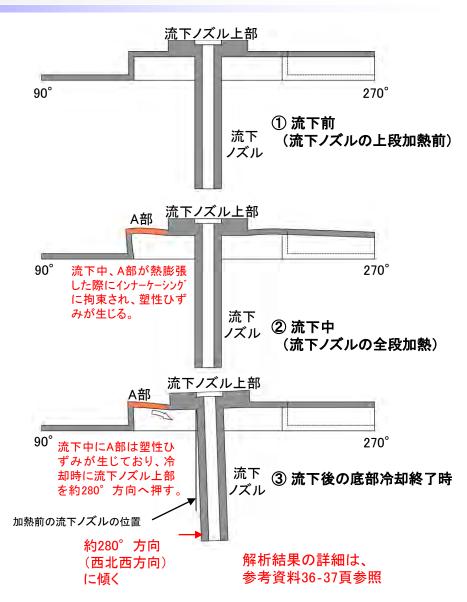
- ▶ 定常解析により、流下ノズルの傾きのメカニズムを確認した。
- ▶ 流下中、インナーケーシングが熱膨張し、A部に塑性ひずみが生じる。

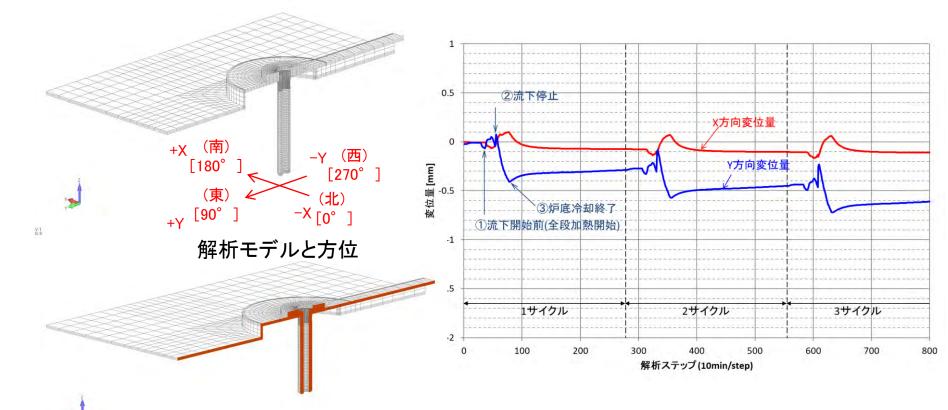
流下ノズル先端中心の変位(非定常解析)

- 定常解析と同様の解析条件及び解析モデルにより非定常解析を実施し、流下ノズル先端の時刻 歴変化を確認した。
- 流下ノズルの傾きは、西北西方向(約280°)方向に進展している傾向があり、観察の結果と一致している(参考資料31-32頁参照:第35回会合で報告)。

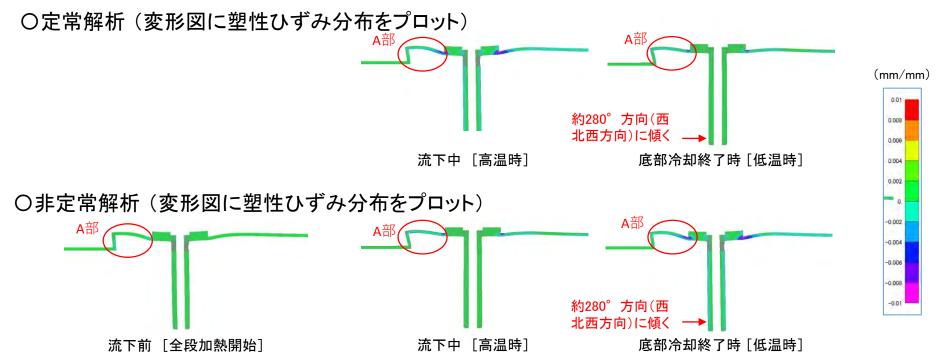
- 流下中、熱膨張した際に低温のインナーケーシングに拘束される。左右のインナーケーシングの形状(剛性)の相違により、 A部で熱膨張を吸収するようになり、塑性ひずみが生じる。
- 流下後の冷却により、熱膨張が小さくなる過程で流下ノズルを約280°方向に傾ける(流下中にA部には塑性ひ ずみが生じているため)。

- ✓ 流下ノズルの傾きは、定常解析と同じ傾向(約280°方向)を示し、塑性ひずみ分布に ついても、同様の傾向を示している。
- ✓ 従って、定常解析で示した流下ノズルの傾きのメカニズムは妥当と判断した。

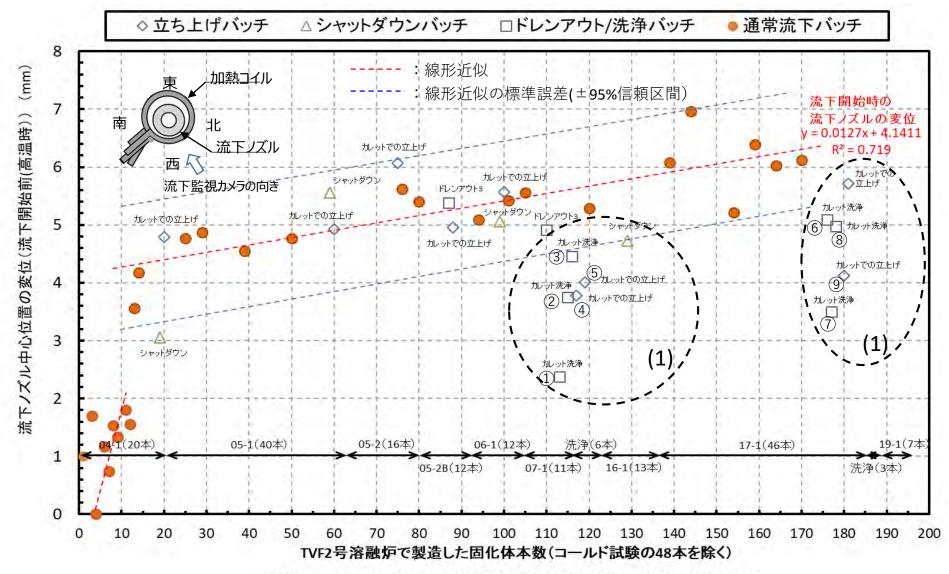
- 約20本目の流下以降、運転の経過に伴い一定の割合で流下ノズルの変位が蓄積されていることが分かった(21頁参照)。
- また、約70バッチ以降、変位の小さいバッチを確認した。

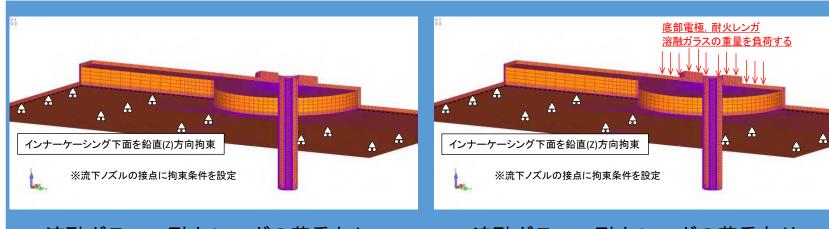
✓ ガラス重量の影響は、数mmのバラツキに対して、約0.01 mmと十分に小さい。

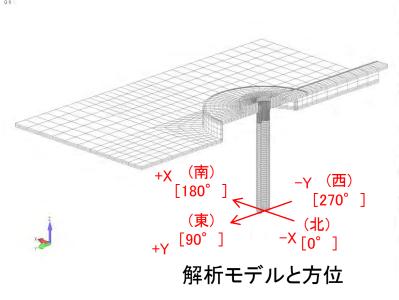
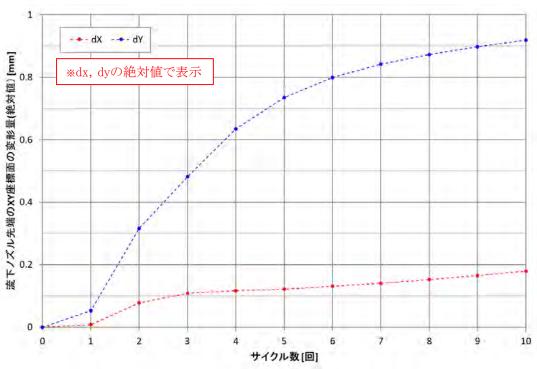
- 流下ノズルの傾きの進展性について、非定常解析により流下開始時の流下ノズルの変形量の変 化を求めた。
- 変形は、進展するものの収束傾向を示し、10サイクル目の増分は約0.03 mmとなった。
- この結果より、流下ノズルの今後の傾きの進展傾向は、画像解析結果で示すように、ほぼ線形で 外挿することで評価可能である。

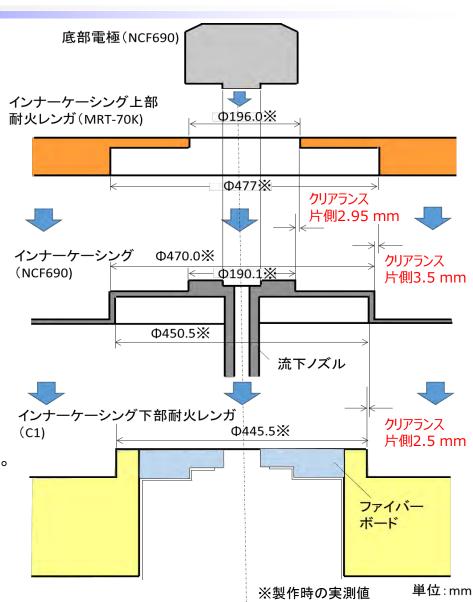
インナーケーシングと耐火レンガ等との取り合い状態3U

インナーケーシングは、上部及び下部の耐火レンガ (上部: MRT-70K、下部: C1)に対して、設計上の芯位 置に対して水平方向に片側約2.5 mmのクリアランス を有している(築炉時芯がズレていれば最大5 mm)。

- 流下ノズルの設計上の芯位置に対するズレが約3.5 mm(西北西方向)※(観察結果:参考資料31-32頁参 照)。
 - ※ 溶融炉の運転を停止した状態(冷態時)での観察結果。
- なお、2号溶融炉の築炉時の施工記録が残っておら ず、実際据付誤差がどの程度あったか確認できない。

- ▶ 2号溶融炉においては、インナーケーシングの据付誤差 等の管理が出来ていなかった。
- ▶ 今回の事象を踏まえ、3号溶融炉の製作においては、イ ンナーケーシングの据付誤差等の管理を行う。

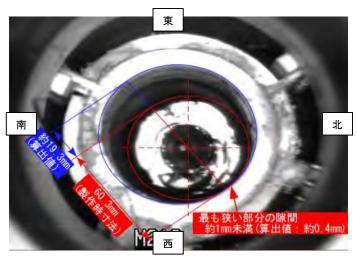
① 流下ノズル先端部の観察結果

- ➤ 流下ノズル先端部と加熱コイルの間隔は、最も広い箇所で約19.3 mm。
- ▶ 流下ノズル先端部と加熱コイルの間隔は、最も狭い箇所で約0.4 mmと 推定。

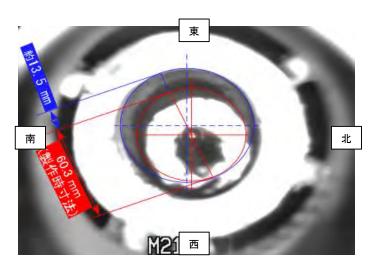
② 流下ノズル根本部の観察結果 観察結果

- ➤ 流下ノズルの根本付近と加熱コイル上部の間隔は、最も広い箇所で約13.5 mm。
- ▶ 流下ノズル根本部のズレは、北西側に約3.5 mmと推定。

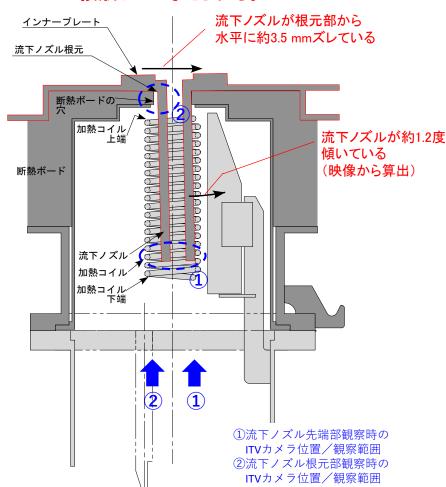
観察結果から推定した 流下ノズルと加熱コイルの位置関係(常温時)

✓ 現状、室温の状態で流下ノズル先端部と加熱コイルのクリアランスは最も狭い箇所で約0.4 mmと推定でき、 全段加熱時の流下ノズルの熱膨張(軸方向に約6.8 mm、径方向に約0.5 mm膨張する)により、加熱コイル

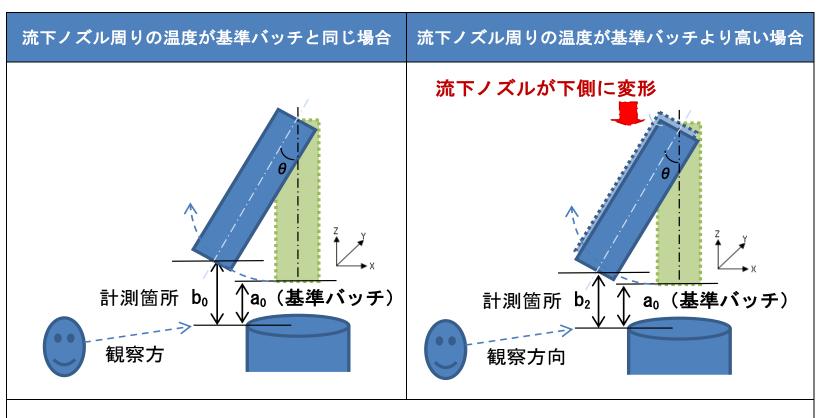
※同じ変位角度θであっても流下ノズル周りの温度が高い場合、流下ノズルの下側への 変形量が大きくなり、測箇所の寸法が短く計測され、変位量が小さく評価される。

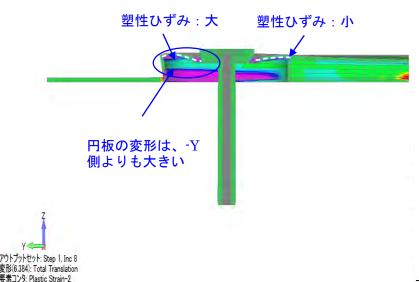
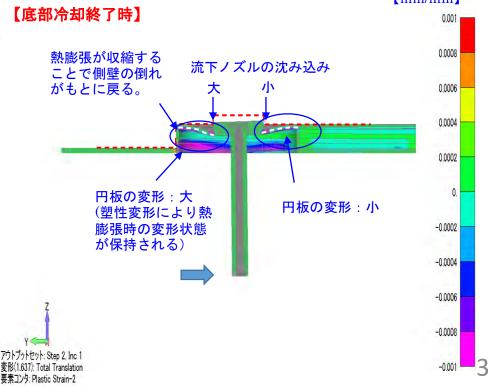
- 溶融炉の熱上げにより流下ノズルの温度も上昇し熱膨張を生じる。
- 流下ノズルの熱膨張による変位が周囲の耐火レンガに拘束されることで応力が生じる。発生した応力が降伏応力に達した部位では塑性ひずみが生じる。この状態では、耐火煉瓦の拘束により流下ノズルに傾きは生じてない。
- ▶ 底部冷却時等、流下ノズルの温度が低下すると熱膨張が収縮し元の状態に戻ろうとする。 この時、高温時に生じた塑性ひずみにより加熱前の元の形状には戻らず変形が生じる。

流下ノズル温度計の段差部がある側(-Y)よりその反対側(+Y)の応力が大きいことから、塑性ひずみも+Y側で大きく発生している。
