JMTR（材料試験炉）二次冷却系統の冷却塔倒壊について（第2報）

添付 6 抜粋

令和元年 12 月

同種の冷却塔への対応

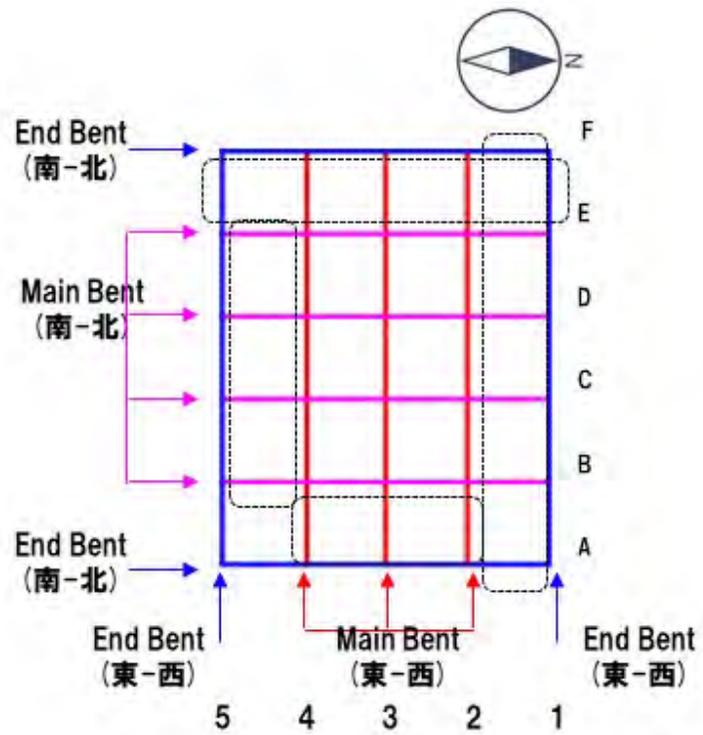
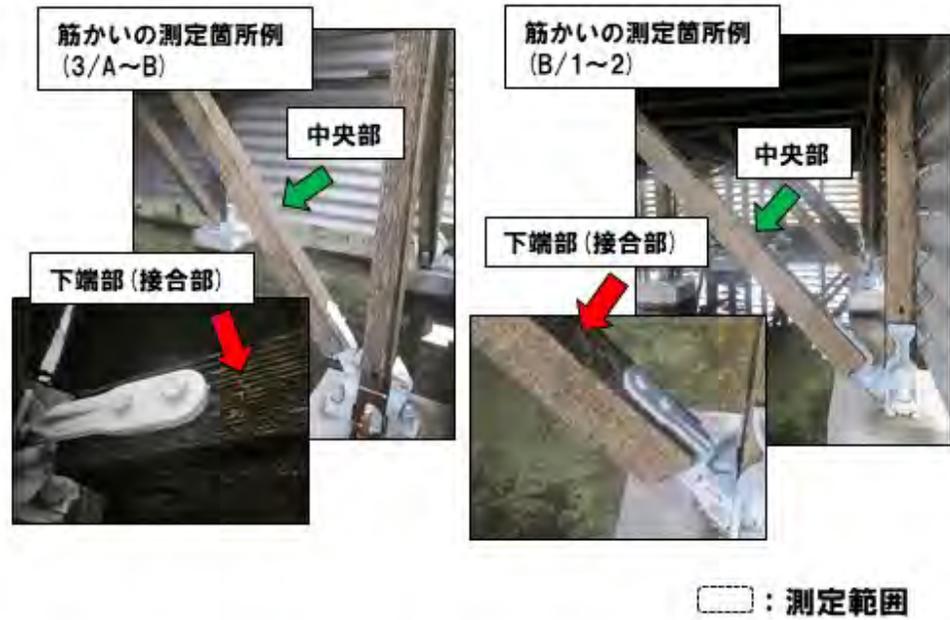
図3 UCL 系統冷却塔・筋かいの測定箇所(針貫入試験)

針貫入試験は、UCL 系統冷却塔の主構造部材のうち、二次冷却系統で実施した方法と同様に基礎部筋かいの下端部(接合部)及び中央部で行った。針貫入試験で使用した針直径は約 2mm の治具を用い、その深さを測定し、残存断面積比も算出した。針貫入試験の測定箇所を図 3 に、基礎部筋かいの針貫入試験の結果を表 2 に示す。得られた測定結果により、測定箇所と針貫入深さとの関係、測定箇所と残存断面積比の関係をそれぞれを図 4 及び図 5 に示す。この結果、基礎部筋かいの下端部及び中央部とも針貫入深さが 6mm～16mm の範囲であること、残存断面積比もほとんどの箇所で 7 割以上が維持でき、ほぼ一定であることが確認できた。これにより、二次冷却系統冷却塔の結果と比較して、常時運転状態である UCL 系統冷却塔については劣化の進行度は小さいことを確認した。

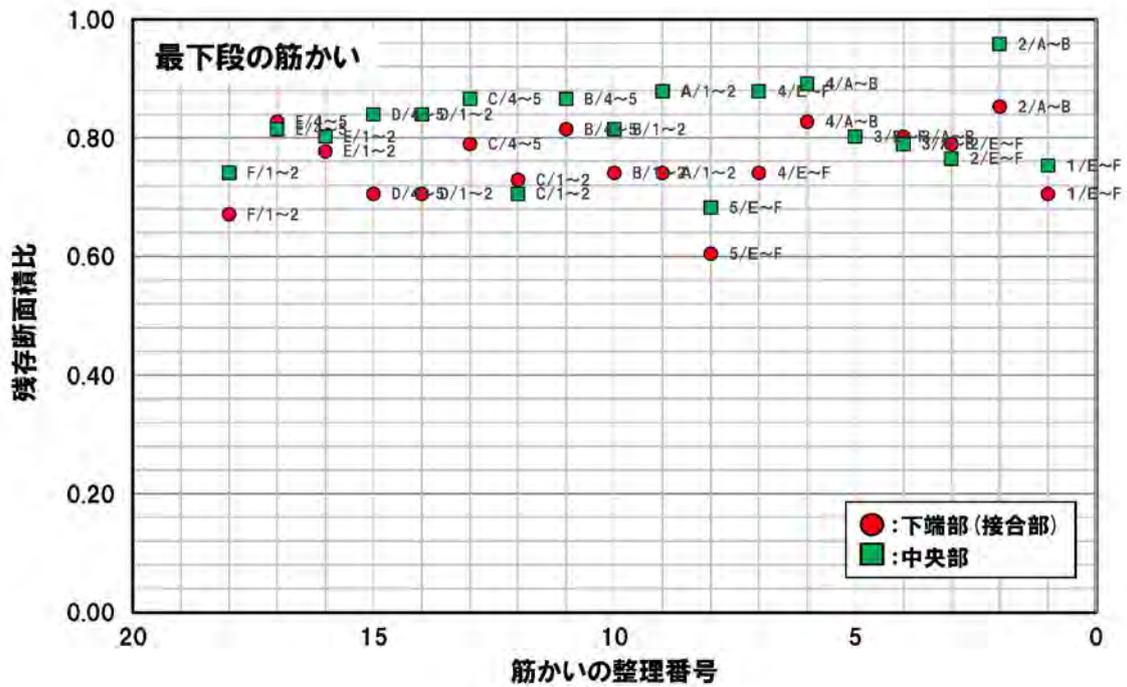
図5 UCL 系統冷却塔の筋かい部の残存断面積比

であったことから、測定箇所が含水率の高い状態であったことが考えられる。さらに、穿孔抵抗測定器による測定では、筋かいの有効断面積が 20%程度低減していることが示唆された。これは、針貫入試験で評価した残存断面積比とほぼ一致していた。針貫入試験で評価した残存断面積比では、接合部と中央部でほぼ同じであった。これらの結果を踏まえて、今後、点検内容の検討を行う。

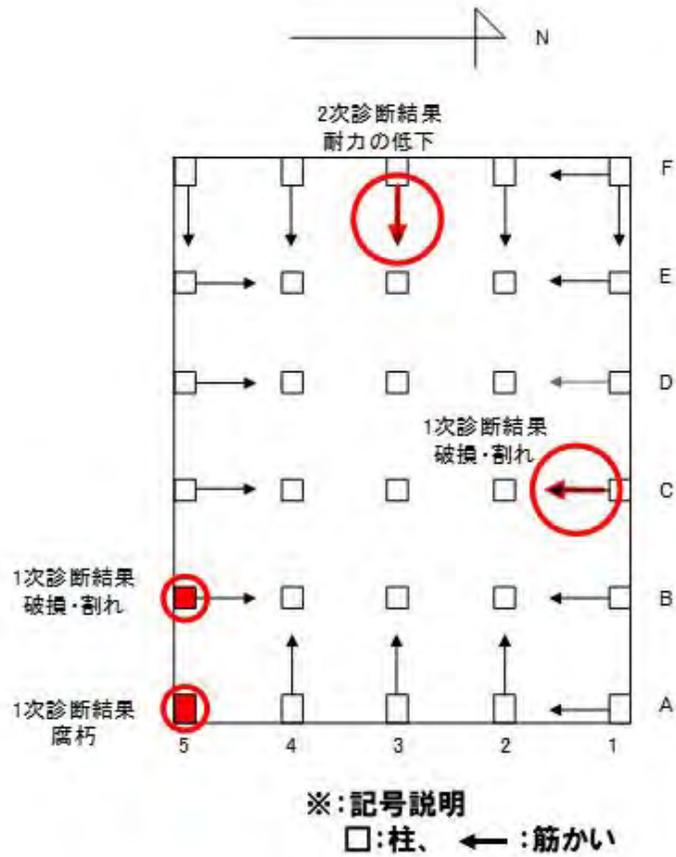
UCL 系統冷却塔の基礎部筋かい及び柱の診断の結果を図 6 に示す。この結果、常時運転状態であることから、一部の箇所を除き腐朽菌が定着するには至らず、明確に腐朽が進行している状態であることは確認できなかった。一方、UCL 系統冷却塔の上部は、雨水の影響により木材が劣化している部分が確認された。このことは、UCL 系統冷却塔下部と上部でも環境が大きく異なっていることから、点検項目については見直しが必要である。なお、劣化した木材については、早急に補修計画の策定を行う。

柱	筋かい
診断箇所: B-5	診断箇所: C-1
診断箇所: A-5	診断箇所: F-3

図6 UCL 系統冷却塔：基礎部の劣化箇所

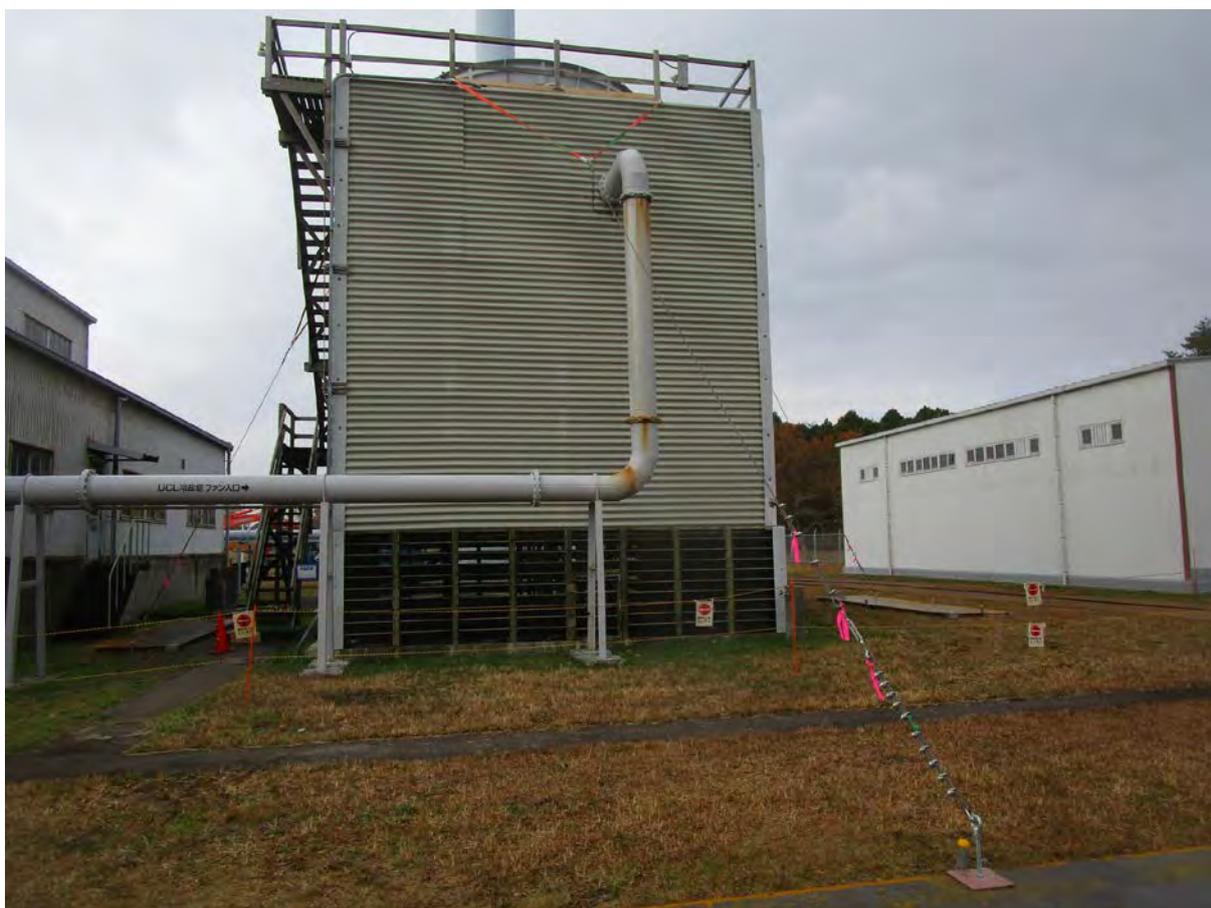
図7 UCL 系統冷却塔：ワイヤーロープによる固定（令和元年11月25日撮影）

UCL 系統冷却塔について、二次冷却系統冷却塔の原因分析に基づいて、健全性調査を開始した。本健全性調査に基づいて、点検の見直しを行うとともに、補修、交換、補強等を行い、当面の間、設備を維持管理する。なお、これらの対応が完了するまでの間、台風等の強風の対策として行っている 4 方向からのワイヤーロープによる固定は継続し、倒壊した場合の周辺への影響を軽減する(図 7 参照)。
