伊方発電所第3号機
燃料集合体点検時の落下信号発信について

2020年2月
四国電力株式会社

3号機 燃料集合体

3号機 第15回定期検査中

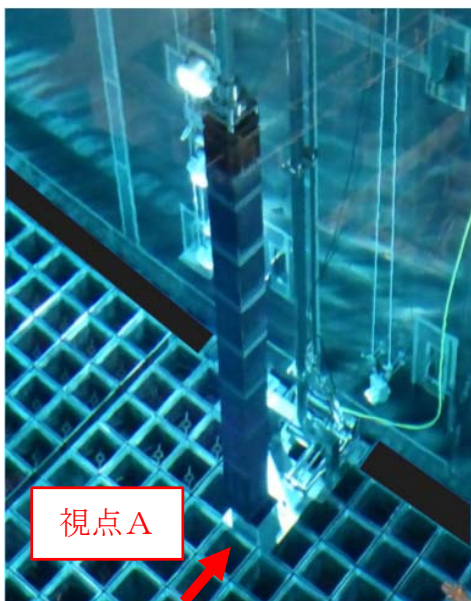
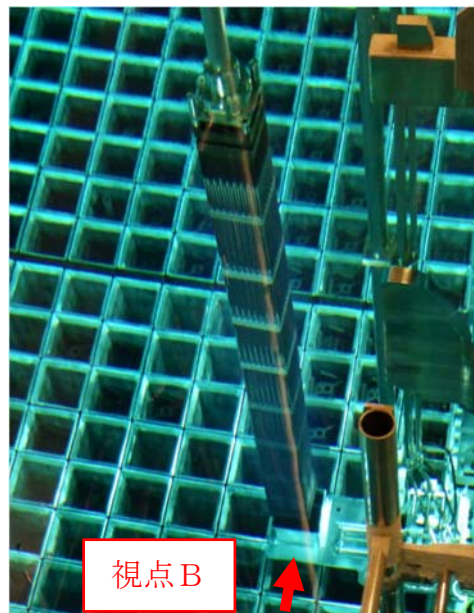
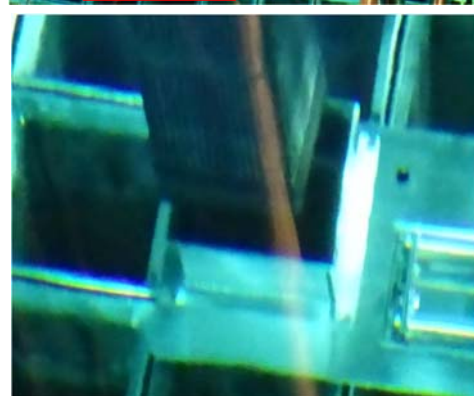
点検装置ラックへの燃料集合体の乗り上げ状況

点検装置ラックへの当該燃料集合体の乗り上げ状況を確認した結果、燃料集合体の下部ノズルにある4箇所の脚部のうち、3箇所の脚部が点検装置ラック頂部に乗り上げた状態であった。

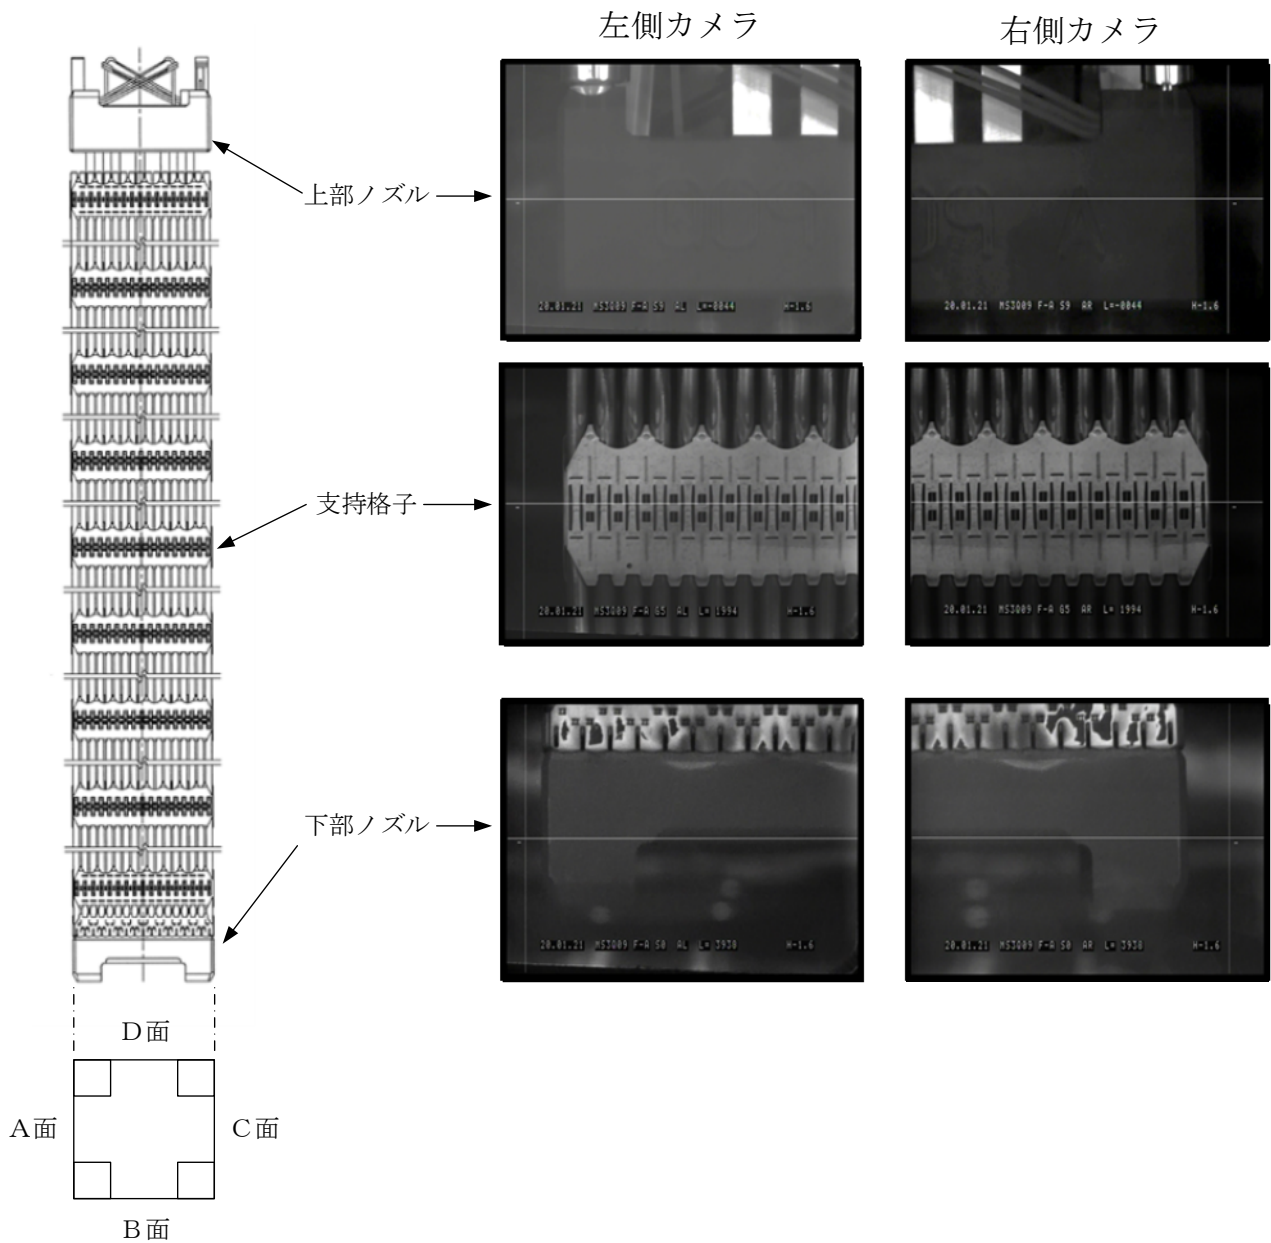
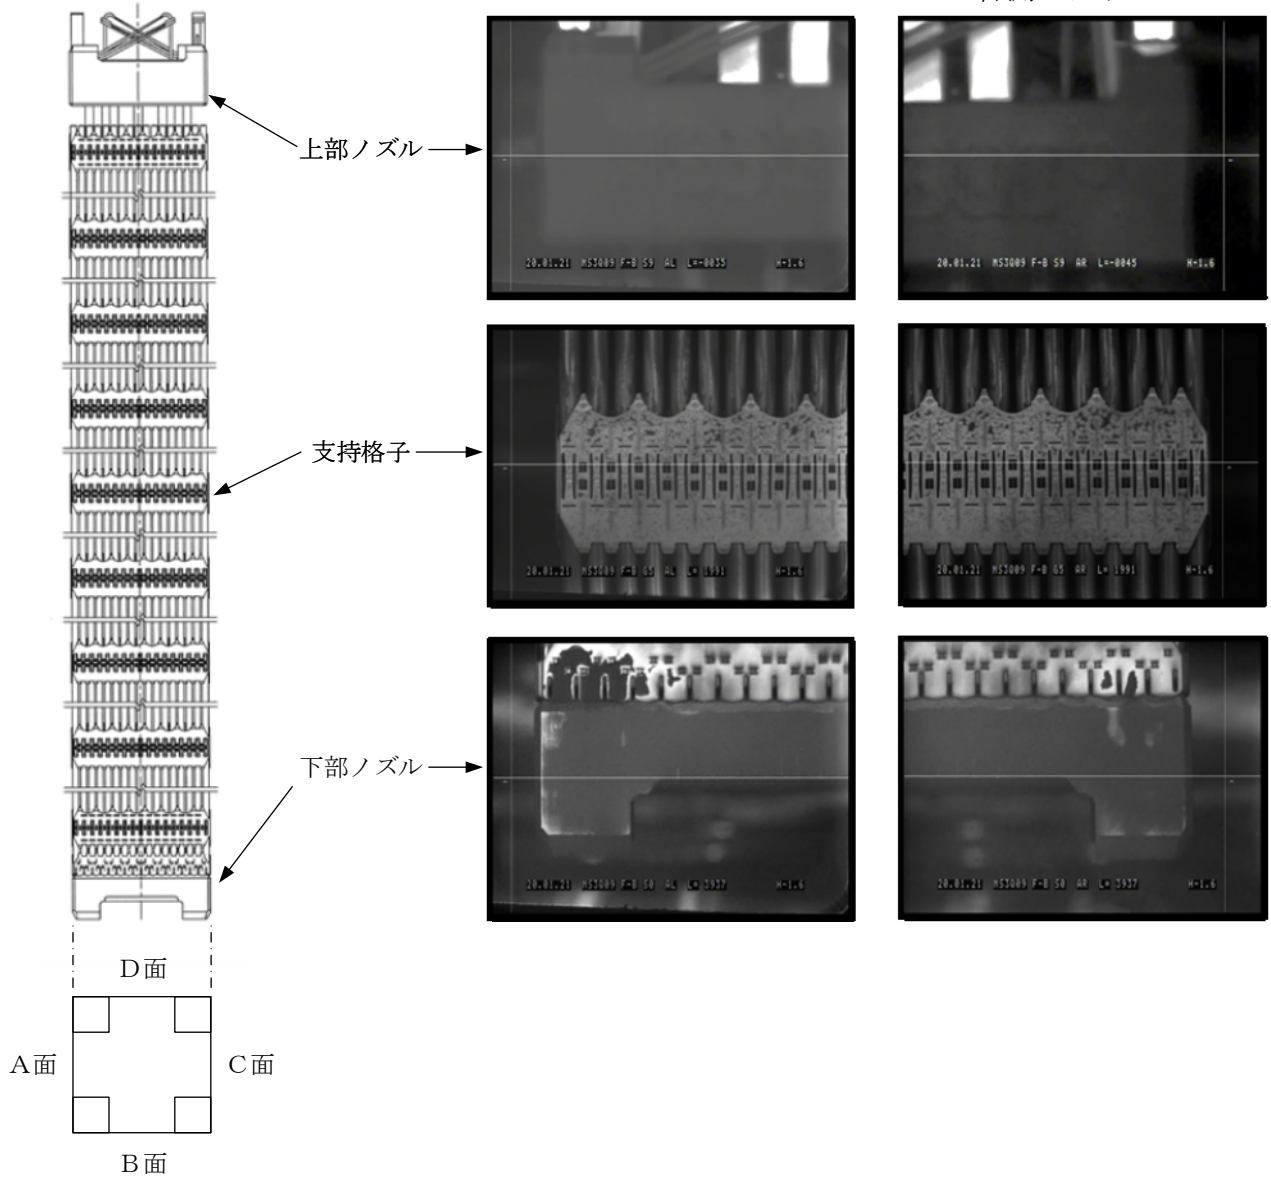
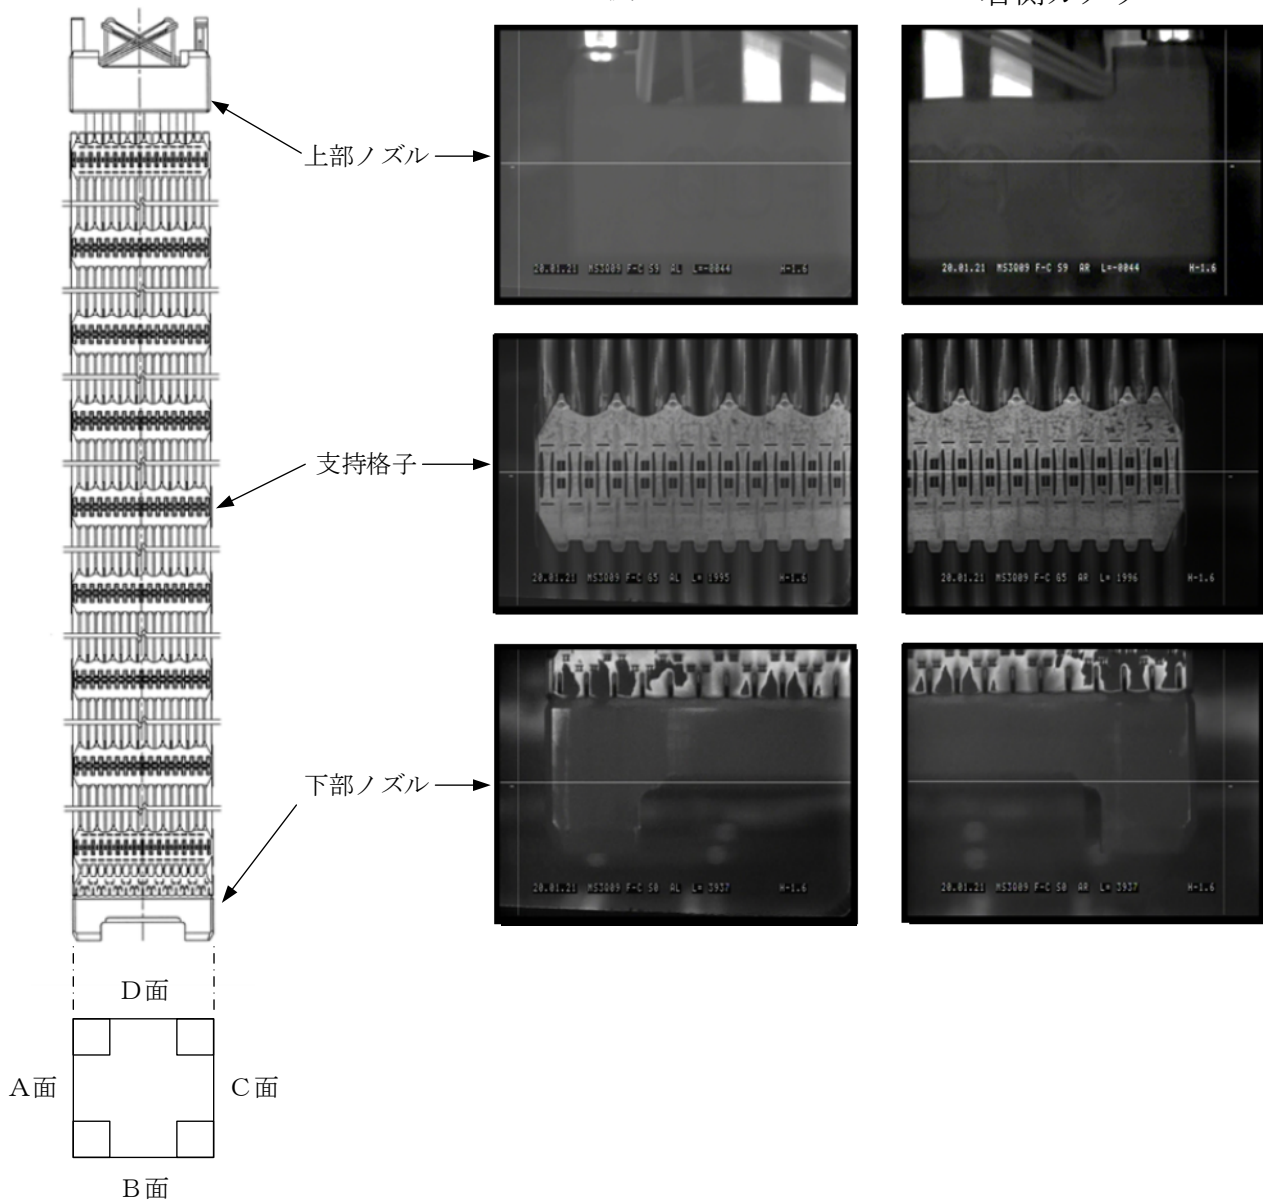
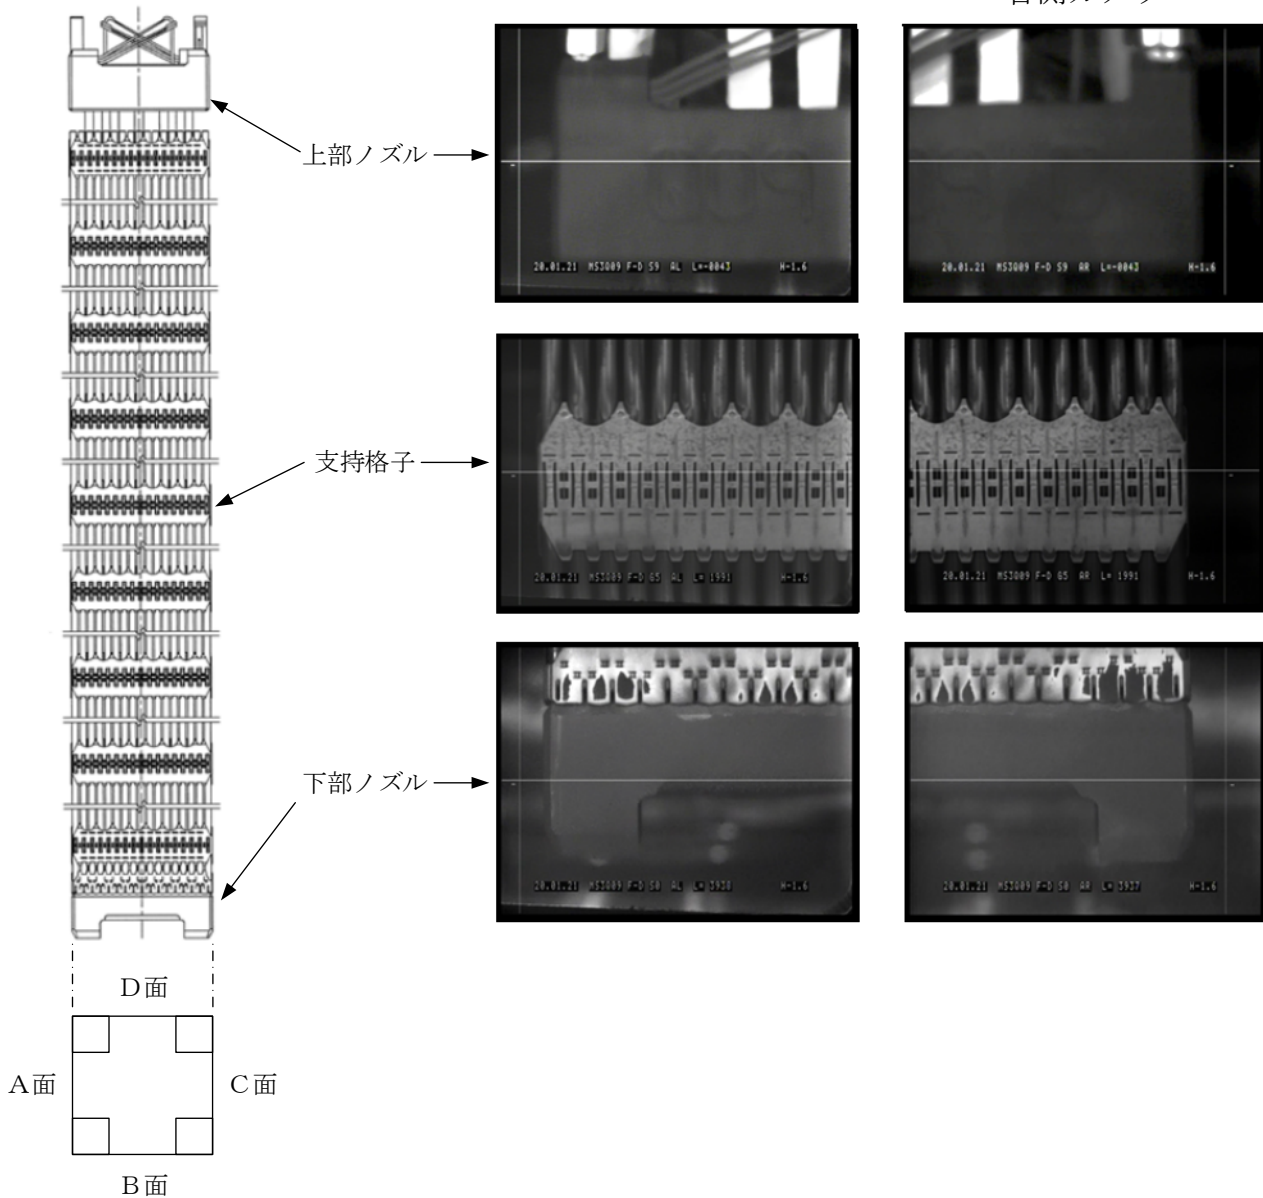
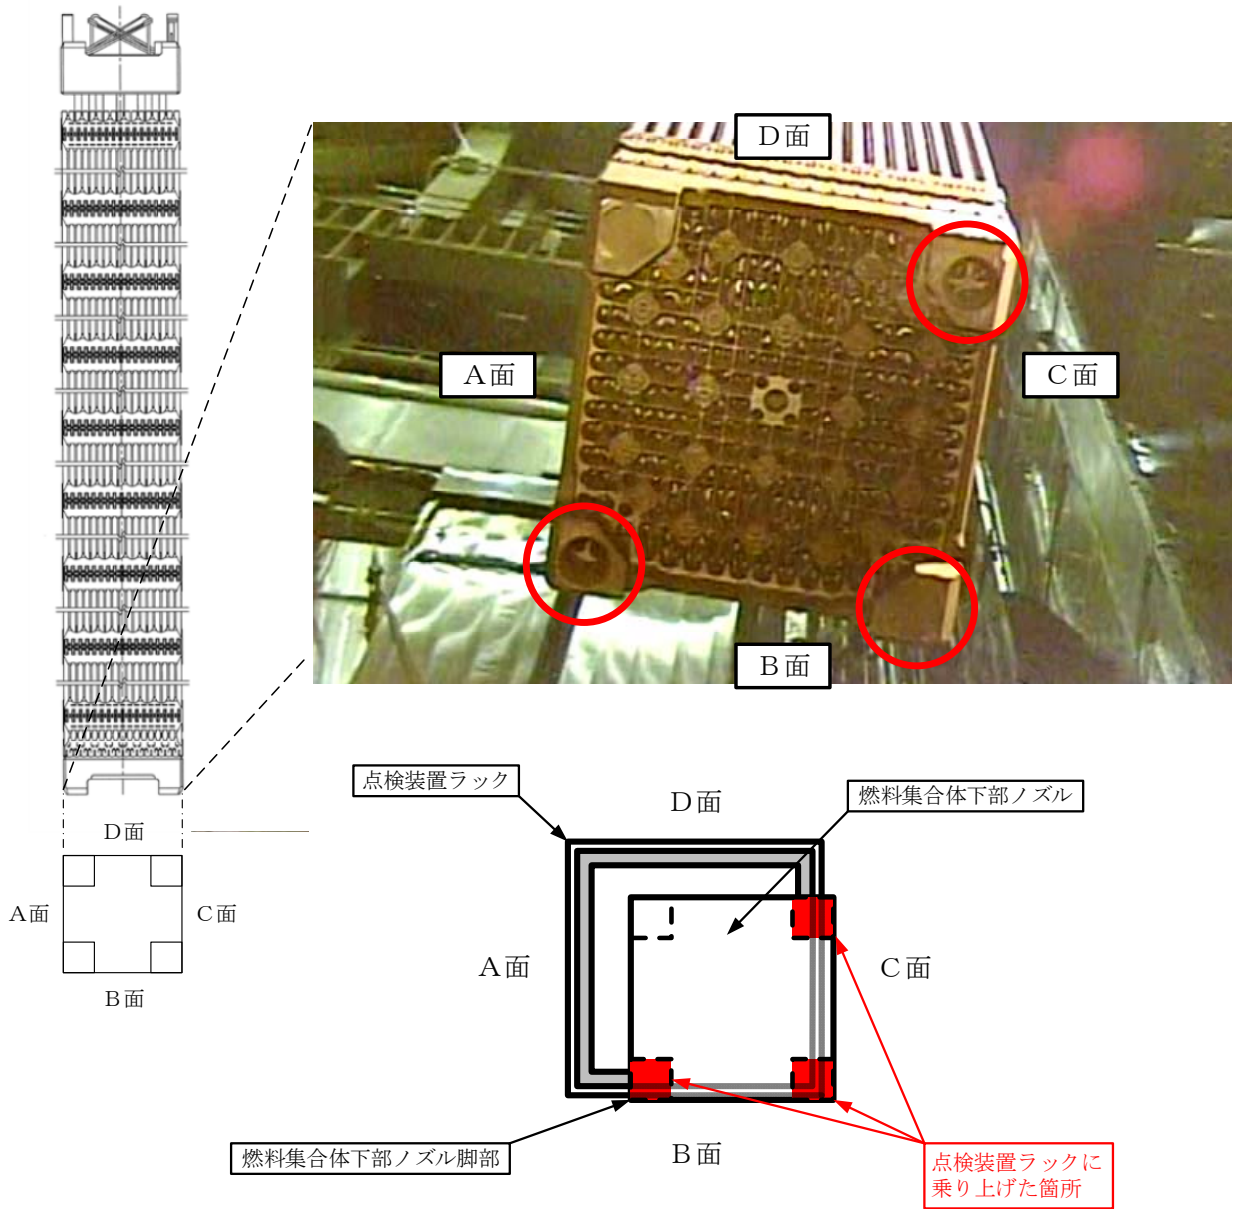
燃料集合体の外観確認結果

当該燃料集合体の側面および底面について、水中テレビカメラにて外観確認を実施した結果、有意な傷、変形等がないことを確認した。

確認結果：当該燃料集合体が点検装置ラックに乗り上げた際に作用した荷重に対する影響を確認するため、A面からD面までの側面および下部ノズル底面の外観確認を実施した結果、有意な傷、変形等がないことを確認した。

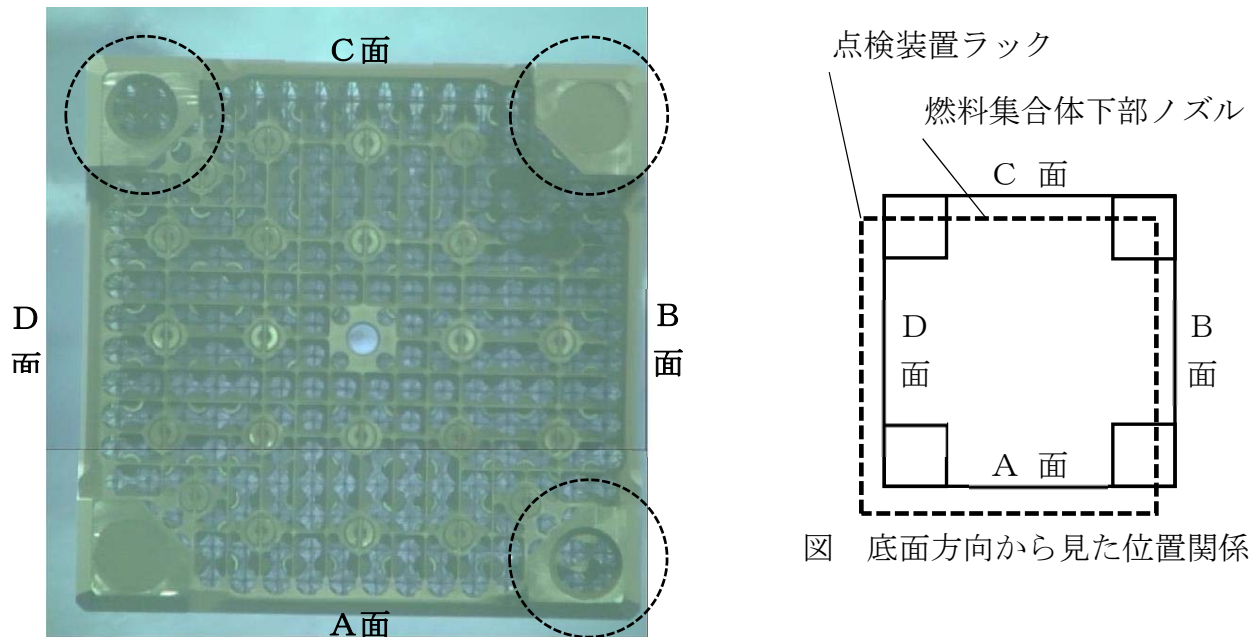
当該燃料集合体 (MS 3 Q 0 9) 底面確認結果

当該燃料集合体の下部ノズル底面について、より詳細に燃料集合体下部ノズルを観察可能な水中テレビカメラにて外観確認を実施した結果、燃料集合体の下部ノズルの脚部の底面に擦り跡が確認された。

当該燃料集合体の下部ノズル底面について、より詳細に燃料集合体下部ノズルが観察可能な水中テレビカメラにて外観確認を実施した結果、点検装置ラックに乗り上げた下部ノズルの3つの脚部（C面またはB面側に位置する下部ノズル脚部）に通常の燃料取扱時に付くと思われる擦り跡が確認された。

また、下部ノズル底面の全体にわたり、有意な傷や変形がないことを確認した。

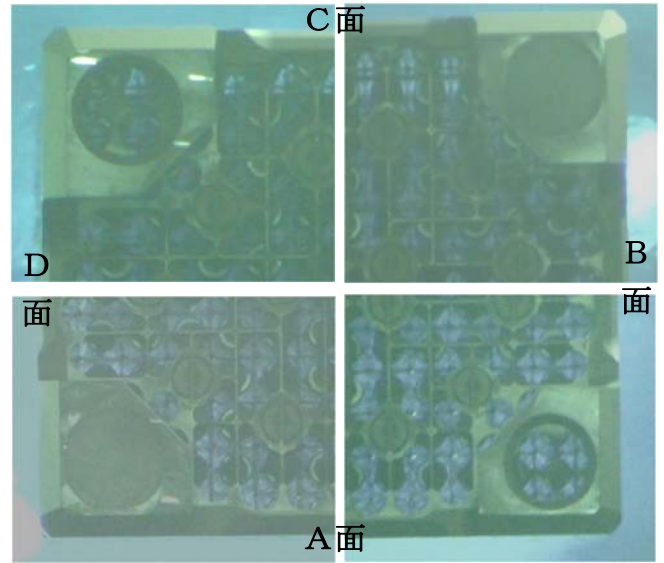
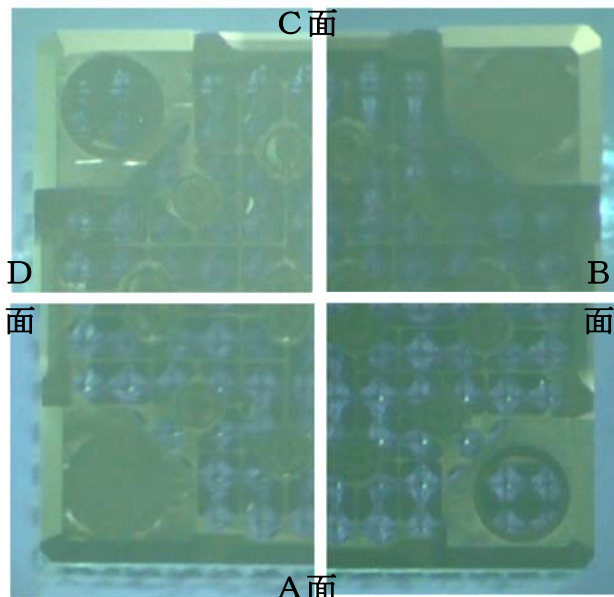
同設計の燃料集合体との比較

比較として同設計の燃料集合体2体の下部ノズル底面についても詳細確認を実施した結果、2体ともに下部ノズルの脚部の底面に同程度の擦り跡が確認された。

これらのことから、当該燃料集合体の下部ノズルの脚部に確認された擦り跡が点検装置ラックに乗り上げた際に付いたものかどうかは判断できないが、通常の燃料集合体取扱作業時に付く擦り跡と同程度のものであった。

比較として同設計の燃料集合体2体の下部ノズル底面についても詳細確認を実施した結果、2体ともに下部ノズルの脚部に同程度の擦り跡が確認された。このことから、当該燃料集合体の下部ノズルの脚に確認された擦り跡が点検装置ラックに乗り上げた際に付いたものかどうかは判断できないが、通常の燃料取扱時に付く擦り跡と同程度のものではあった。

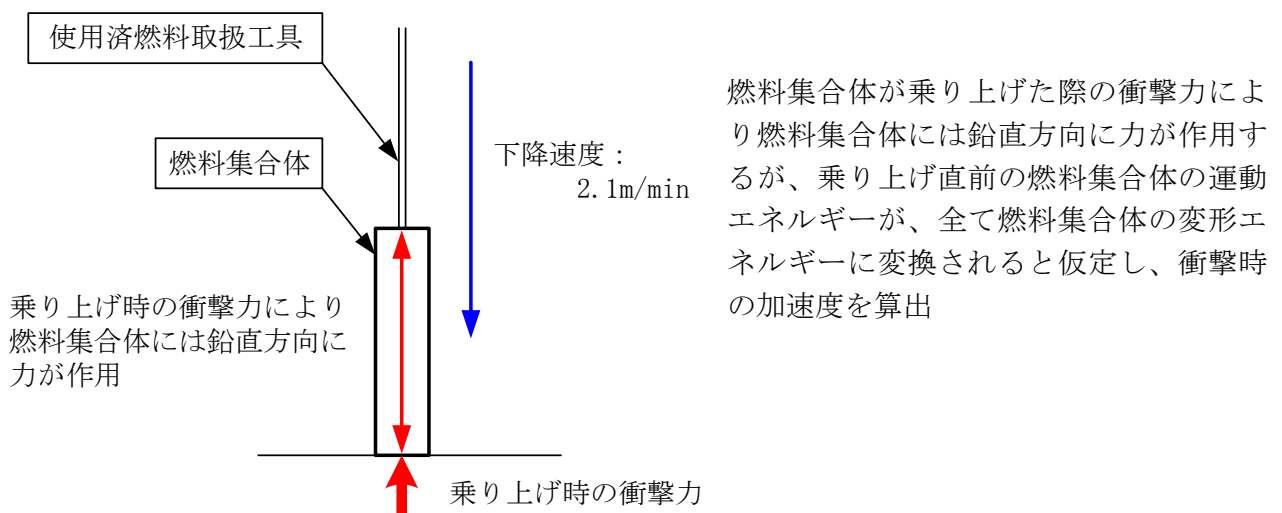
燃料集合体への荷重評価結果

評価の結果、燃料集合体乗り上げ時に作用した加速度は約 1.3G（重力加速度の 1.3 倍）となった。これは、燃料集合体を静置している時に作用している加速度（1.0G）の約 1.3 倍に相当する。

点検装置ラックへの乗り上げ時に作用した加速度 1.3G により、燃料集合体に作用した荷重は、燃料集合体および使用済燃料取扱工具の水中重量（約 842kg）を用いて約 1,100kg となる。

燃料集合体は、輸送及び取扱時の荷重に対して著しい変形を生じることなく健全性に問題ないように設計することとしており、具体的には 6G の加速度で作用する荷重に対して変形等が生じない設計としている。今回点検装置ラックに乗り上げた際に燃料集合体に作用した荷重は約 1,100kg であり、6G の加速度で燃料集合体に作用する荷重約 4,100kg に対して十分小さい。

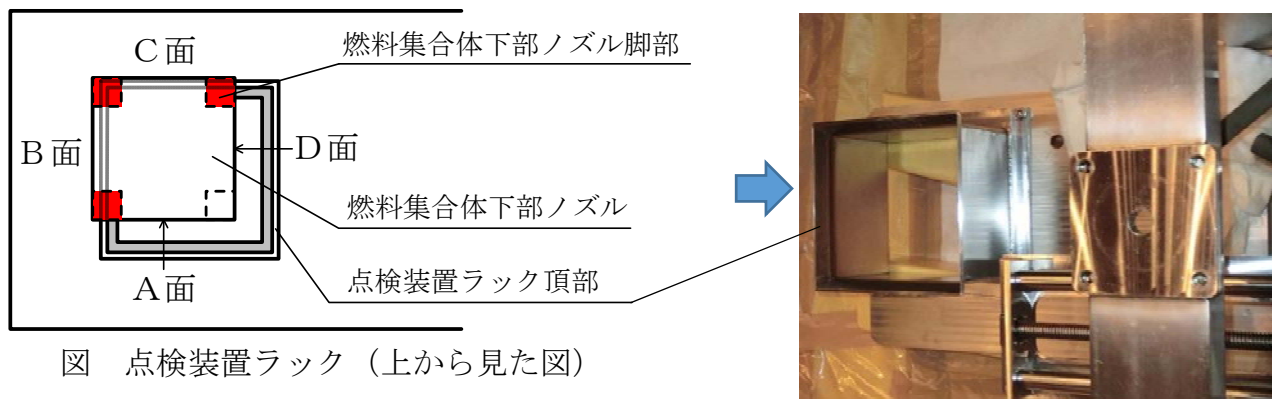
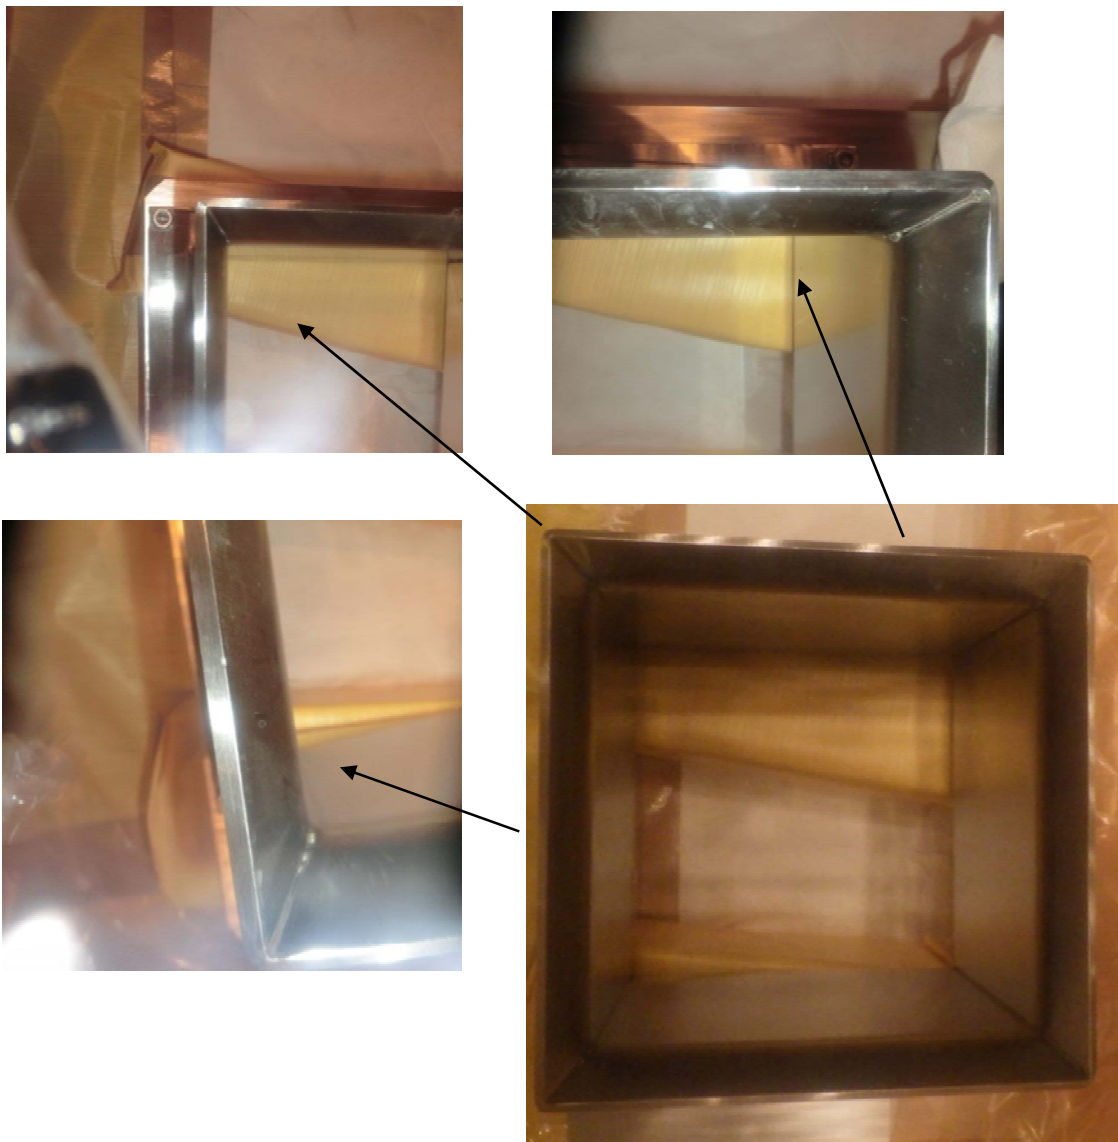
点検装置ラックの外観確認結果

燃料集合体が乗り上げた点検装置ラックについて、気中で目視にて外観確認を実施した結果、有意な傷、変形等はなく、装置の機能上問題がないことを確認した。

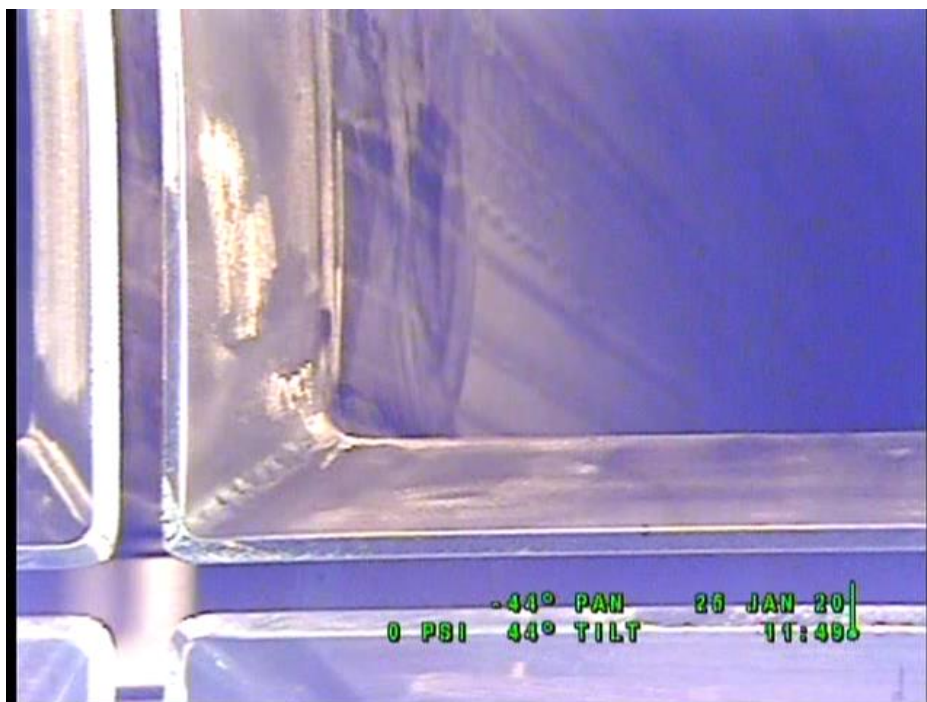
図3 使用済燃料ラック(K-3)確認の様子

「1. 確認対象」の使用済燃料ラックについて外観の確認を実施した。例として、点検装置ラックの直下に位置し、燃料集合体の荷重を最も大きく受けたと考えられる使用済燃料ラック（ラック番号：K-3）の外観確認の様子を図3に示す。

使用済燃料ラックの外観確認を実施した結果、K-3を含めて対象の全ての使用済燃料ラックについて有意な傷、変形等がないことを確認した。

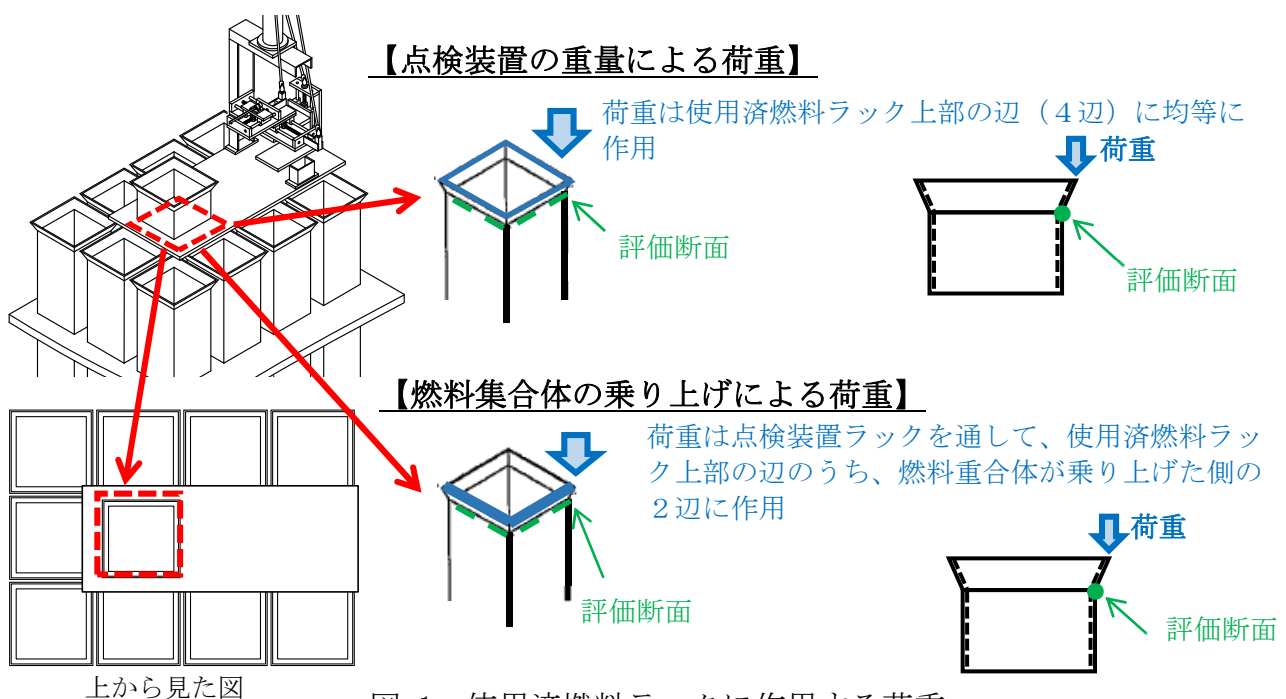
図 1 使用済燃料ラックに作用する荷重

設置されている点検装置の重量に加えて、燃料集合体が高り上げた点検装置ラックに高り上げることによって使用済燃料ラックに発生する応力は97MPaであり、許容応力（205MPa）を下回ることを確認した。

1. の条件に基づき、燃料集合体乗り上げ時に使用済燃料ラックの評価断面に発生した応力の評価結果は以下のとおりであり、耐力を下回っている。

応力評価値	耐力(SUS304)
97 MPa	205 MPa

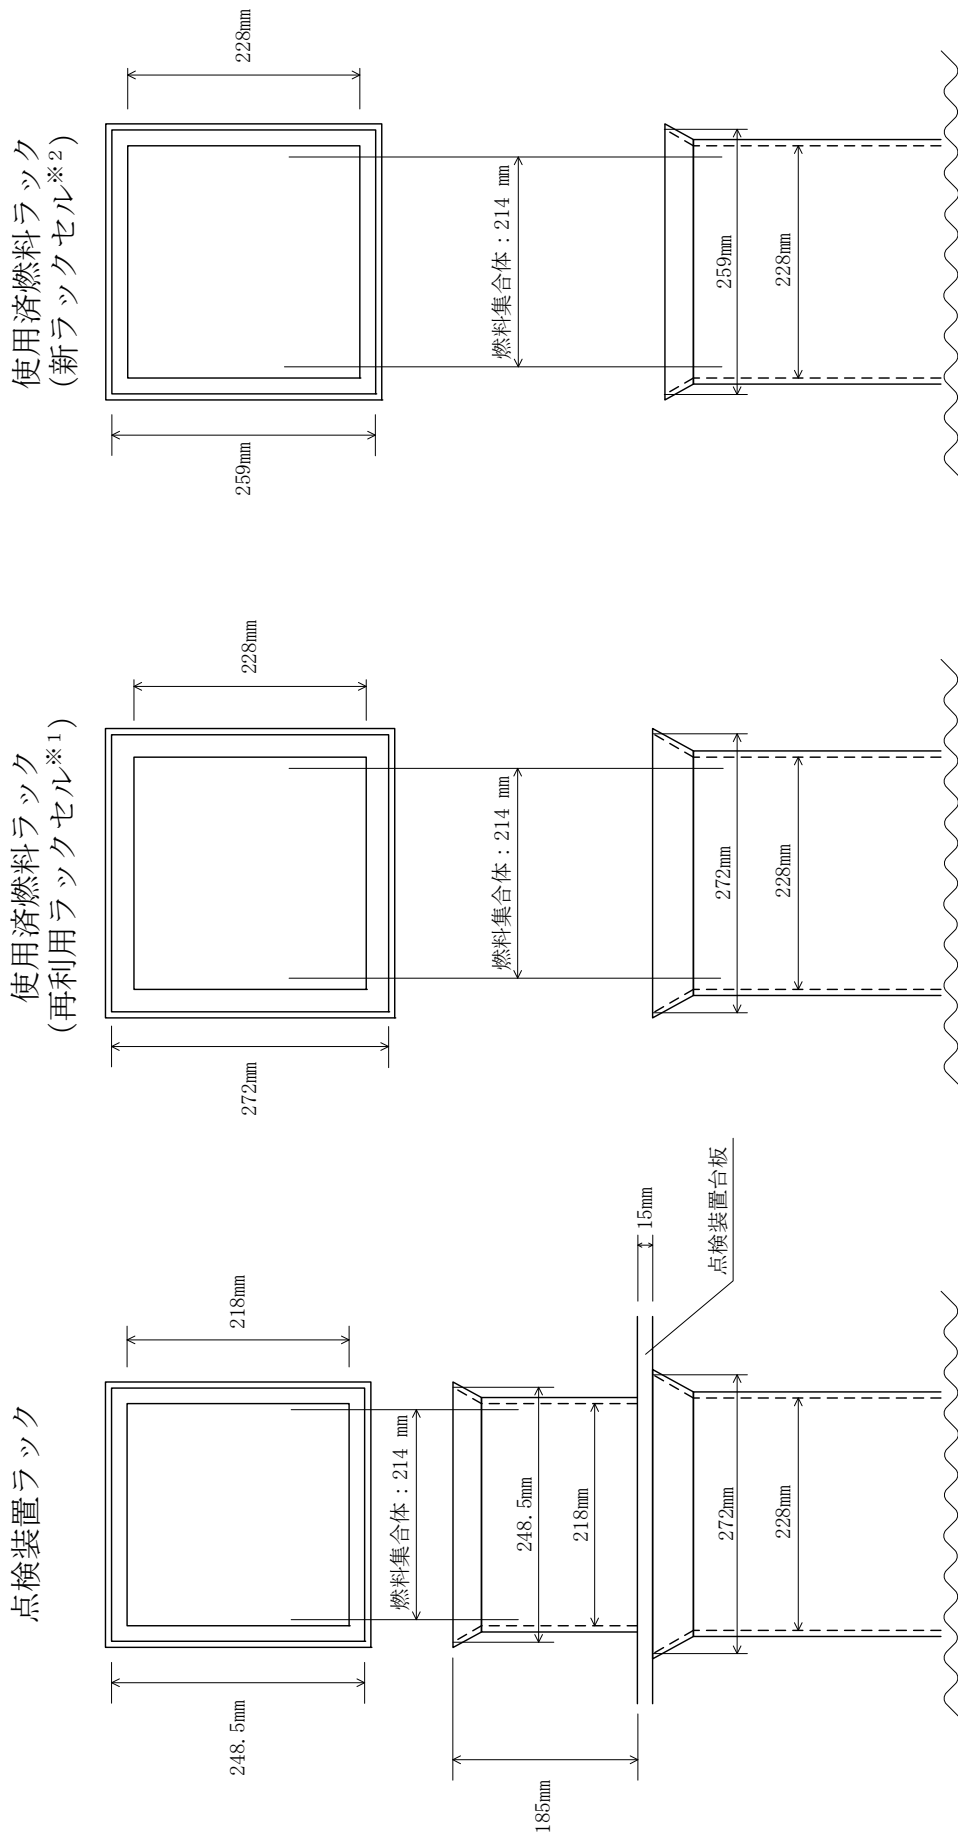
点検装置ラックと使用済燃料ラックの比較

使用済燃料ラック胴部の内寸法は、燃料集合体を収納するため、燃料集合体の外寸法(214mm)に対して片側7mmの隙間を持った値(228mm)に設定されているが、点検装置ラック胴部の内寸法は、燃料集合体の下部ノズルを保持して、点検中の燃料集合体の揺れ、回転等を防止するために、燃料集合体の外寸法(214mm)に対して、隙間を片側2mmに制限した値(218mm)に設定されている。

また、点検装置ラックの開口寸法についても、胴部の内寸法と同様に、使用済燃料ラックの開口寸法(259mmおよび272mm)よりも、点検装置ラックの寸法(248.5mm)が小さく設定されている。

使用済燃料取扱工具操作員および使用済燃料ピットクレーン操作員は、点検装置ラックの開口寸法(248.5mm)が使用済燃料ラックの開口寸法(259mmおよび272mm)よりも小さいことから、燃料集合体の下部ノズルと点検装置ラックのセンタリング確認および燃料集合体の下部ノズルの点検装置ラックへの挿入状況の確認が難しいことは認識していたが、問題なく実施できると考えていた。

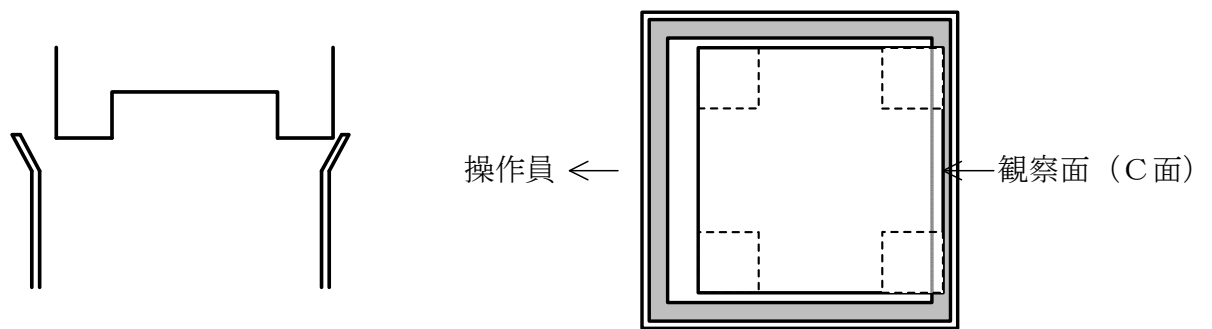
C面観察時（荷重急変減少警報（荷重変動-65kg以上）発信）

- ① A面およびB面観察の際と同様に、燃料集合体の下部ノズル底面が点検装置ラック頂部から約150mm上の位置でセンタリング確認を実施し、燃料集合体を低速で連続下降して、下部ノズルを点検装置ラックに挿入しようとした。
- ② 下部ノズル底面が点検装置ラック頂部を通過したあたりで、下部ノズルの使用済燃料取扱工具操作員から遠い側の面（C面）と点検装置ラックの内面が接触して使用済燃料ピットクレーンの荷重急変減少警報^{※6}が発信し、燃料集合体の下降が自動停止した。
- ③ 接触した箇所が下部ノズルと点検装置ラックの内面のみであり、使用済燃料ピットクレーンの吊荷荷重がすぐに接触前の荷重に戻ったことから、燃料集合体の健全性に影響するものでないことを確認した。
- ④ 荷重急変減少警報をリセットした後、燃料集合体を一度センタリング確認位置まで上昇し、センタリングに問題ないことを再度確認した後、慎重を期すために点検装置ラック頂部から約50mm上の位置から複数回のインチャージング操作^{※7}により燃料集合体を下降して、下部ノズルを点検装置ラックに挿入した。
- ⑤ 荷重急変減少警報の発信から燃料集合体の下部ノズルの点検装置ラックへの挿入までの間の操作手順について、要領書には明記されていなかったが、操作員は④に示したとおり慎重に操作することにより燃料集合体を挿入した。なお、④に示した操作は、定期検査時の燃料取出等において荷重変動が発生した際と同じ標準的なものであった。
- ⑥ 荷重急変減少警報の発信から燃料集合体の下部ノズルの点検装置ラックへの挿入までの間、⑤に示したとおり操作員は荷重変動発生時に期待する操作を行っていたことから、元請会社、一次協力会社および二次協力会社の作業責任者ならびに四国電力社員は、作業員に対する注意喚起などの積極的な対応はとっていないかった。

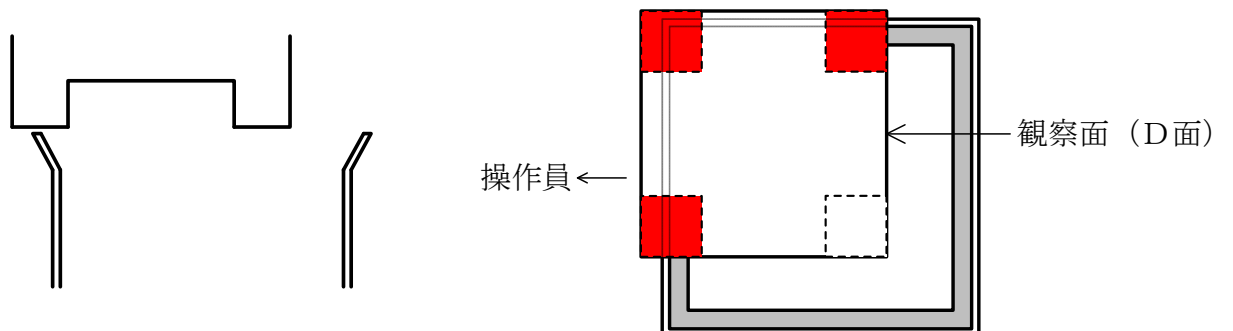
D面観察時（荷重急変減少警報（荷重変動-65kg以上）および燃料落下検知警報（吊荷重量300kg以下）発信）

- ① 燃料集合体の下部ノズル底面が点検装置ラック頂部から約150mm上の位置でセンタリング確認を実施し、C面観察の際と同様に慎重を期すために点検装置ラック頂部から約50mm上の位置からインチング操作により燃料集合体を下降して、下部ノズルを点検装置ラックに挿入しようとした。
- ② 複数回のインチング操作により、下部ノズルが点検装置ラック頂部にさしかかったあたりで使用済燃料ピットクレーンの荷重急変減少警報および燃料落下検知警報^{※8}が発信し、燃料集合体の下降が自動停止するとともに、燃料集合体の落下を示す信号が発信した。
- ③ 燃料集合体の落下を示す信号が発信した時の使用済燃料ピットクレーンの吊荷荷重は、842kgから167kgに減少していた。

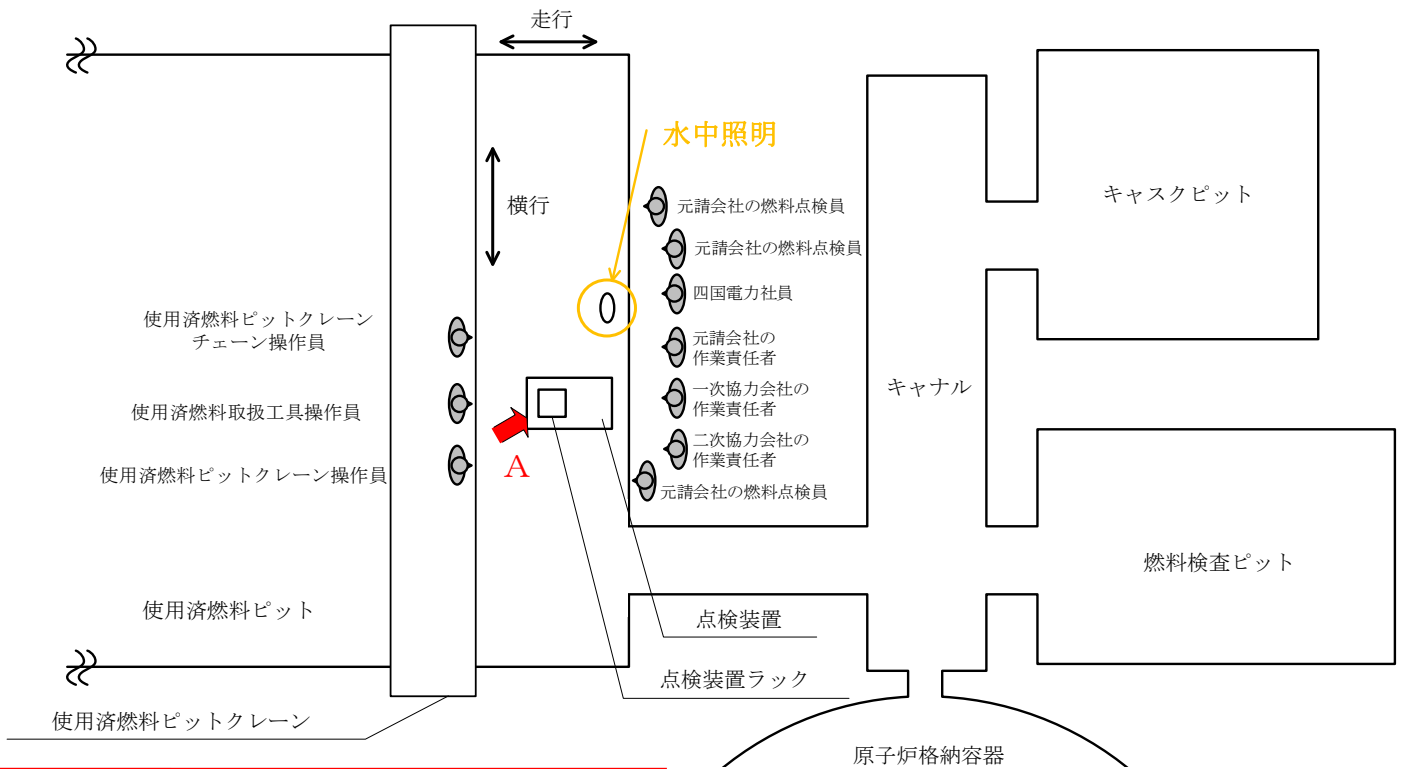
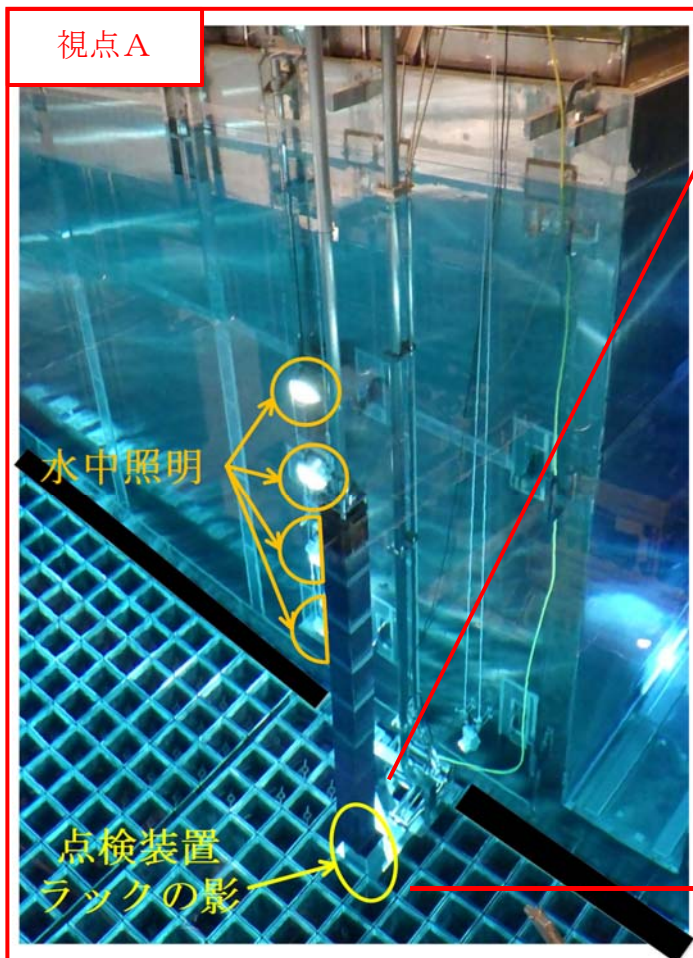
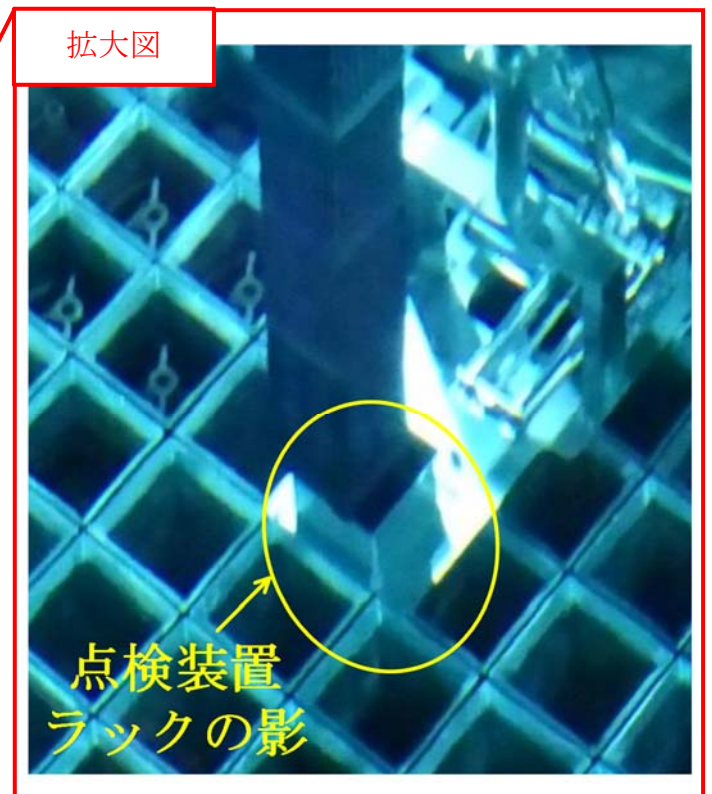
点検装置ラックの視認性

用済燃料ピット内に設置されている常設の水中照明が点検装置ラックに当たって点検装置ラックの操作員側に影ができ、点検装置ラック開口部が見え難かったことから、燃料集合体の下部ノズルと点検装置ラックのセンタリング確認および燃料集合体の下部ノズルの点検装置ラックへの挿入状況の確認が難しいことは認識していたが、問題なく実施できると考えていた。

使用済燃料ピット内に設置されている常設の水中照明が点検装置ラックにあたってできる影により、使用済燃料取扱工具操作員および使用済燃料ピットクレーン操作員から点検装置ラック開口部が見え難かった。
