# 伊方発電所第3号機 原子炉容器上部炉心構造物 吊り上げ時の制御棒クラスタ引き上がりについて

(概要版)

2020年2月12日

四国電力株式会社

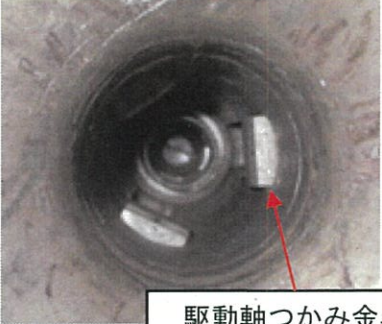
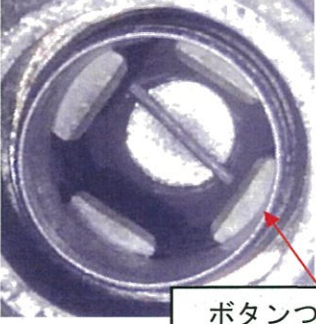
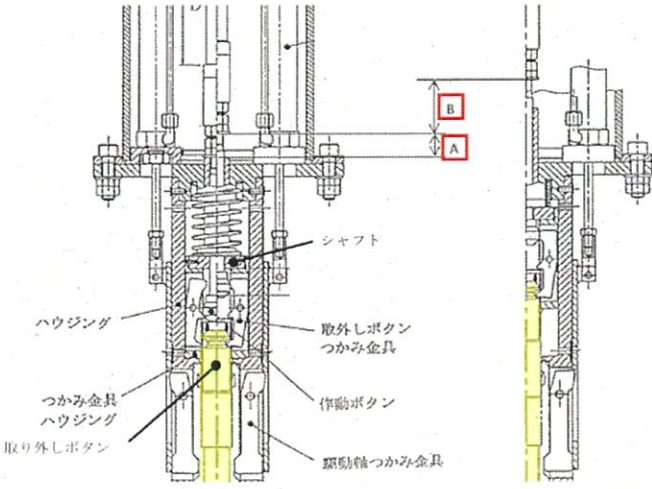
- 下表のとおり、駆動軸取り外し工具の調査結果に問題はなく、当該工具を使用した駆動軸の動作確認等でも問題は確認されていない。

<p>ボタンつかみ金具</p>	<p>工具と駆動軸の取合いに問題なし</p>																					
<p>動作確認</p>

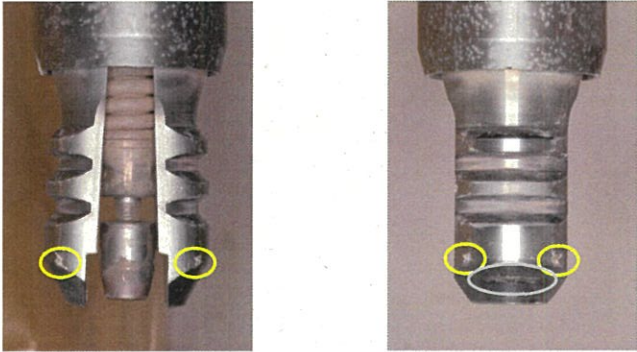
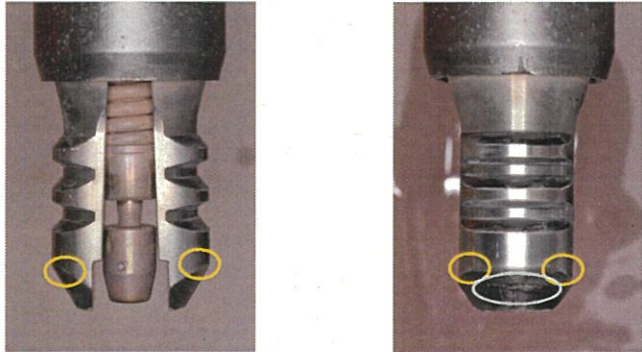
- 下表のとおり、駆動軸の調査の結果、接手の内外面に金属光沢のある接触痕が確認されたため、今回の事象に関連している可能性について継続調査中である。

<ul style="list-style-type: none"> <li>・金属光沢を有するM-4接触痕(黄色枠)は今回の事象で生じたものである可能性が高い</li> <li>・比較対象分でも同様の箇所に接触痕(橙色枠)が確認されたが金属光沢はなかった</li> <li>・テーパ部の周方向接触痕(灰色枠)は切り離し操作後の駆動軸仮置きで制御棒クラスタと取り合う箇所に相当し、金属光沢はなかった</li> </ul>
	接手内面

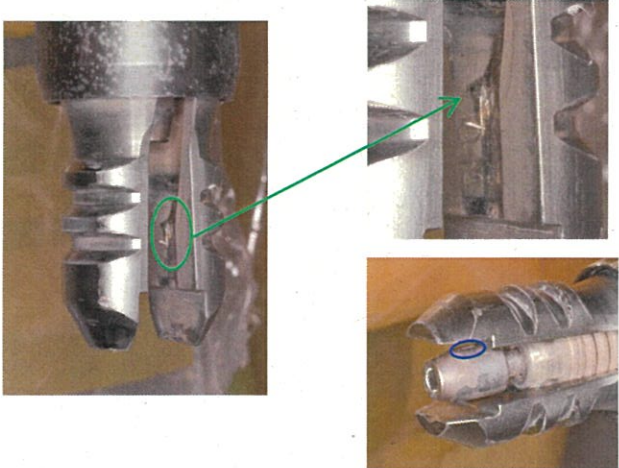
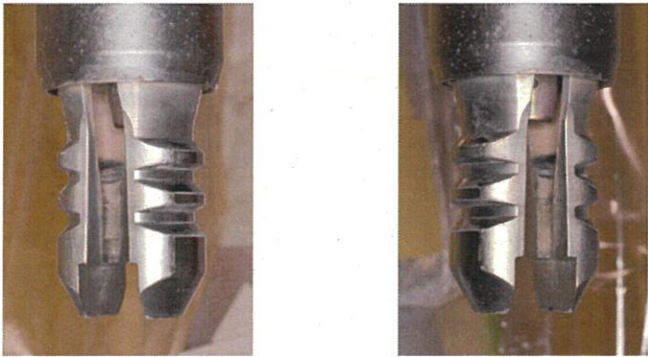
<ul style="list-style-type: none"> <li>・金属光沢を有するM-4接触痕(緑枠)は今回の事象で生じたものである可能性が高い</li> <li>・内面テーパ部近傍は位置決めナット/ロックボタンが摺動する部位であるが、比較対象分には有意な摺動痕なし。したがって、M-4接触痕は今回の事象と関連している可能性がある</li> <li>・M-4位置決めナットに傷(青枠)が確認された</li> </ul>

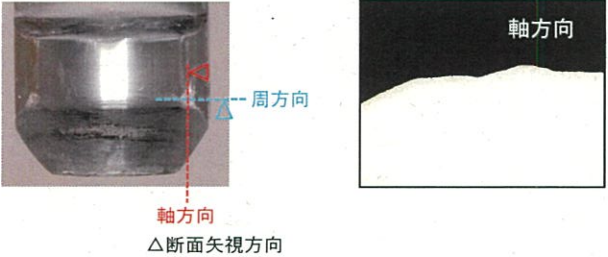
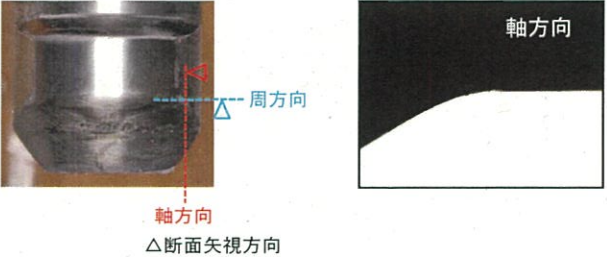
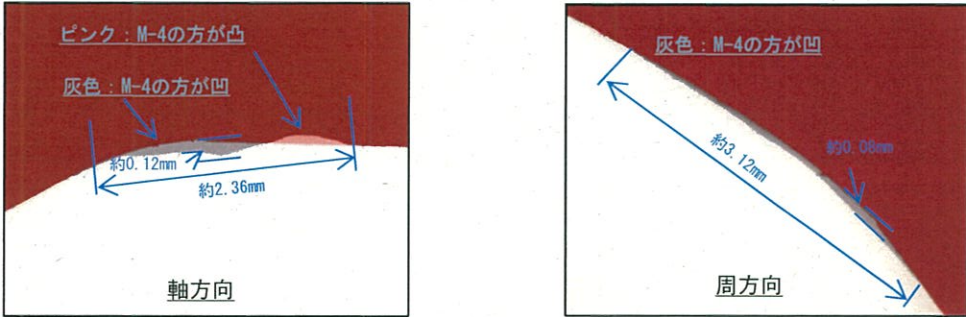
<p>軸方向 周方向 軸方向 △断面矢視方向</p>	<p>・M-4に見られた接手外面の局所的な接触痕はM-12の当該接触痕に比べ有意に深かった</p>

<p>ピンク：M-4の方が凸 灰色：M-4の方が凹 約0.12mm 約2.36mm 軸方向</p> <p>灰色：M-4の方が凹 約3.12mm 約0.08mm 周方向</p> <p>M-4と比較対象アドレスの重ね合わせ</p> <p>白境界：M-4 赤境界：比較アドレス 灰色・ピンク：差</p> <p>M-4と比較対象アドレスの差</p>

<table><tr> <th>部位</th> <th>計測値(mm)</th> </tr><tr> <td rowspan="3">外面の局所的接触痕</td> <td>長さ：約1.32～約2.50</td> </tr><tr> <td>幅：約1.16～約3.20</td> </tr><tr> <td>深さ：約0.04～約0.12</td> </tr></table>

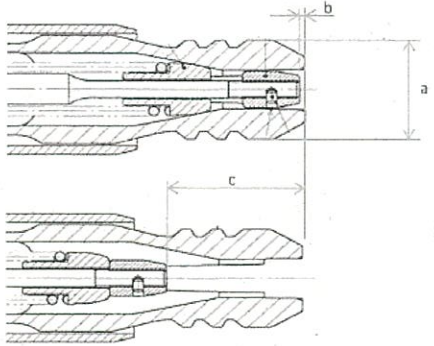
<ul style="list-style-type: none"> <li>・M-4位置決めナットのストロークに問題なし</li> <li>・比較対象駆動軸との有意な差なし</li> </ul>																	
	<table border="1"> <thead> <tr> <th>項目</th> <th>計測値(mm)</th> <th>設計値(mm)</th> </tr> </thead> <tbody> <tr> <td>c-b</td> <td>45.8</td> <td>■</td> </tr> </tbody> </table>		項目	計測値(mm)	設計値(mm)	c-b	45.8	■	<table border="1"> <thead> <tr> <th>項目</th> <th>計測値(mm)</th> <th>設計値(mm)</th> </tr> </thead> <tbody> <tr> <td>c-b</td> <td>45.4 (M-12) 45.7 (J-7)</td> <td>■</td> </tr> </tbody> </table>	項目	計測値(mm)	設計値(mm)	c-b	45.4 (M-12) 45.7 (J-7)	■				
項目	計測値(mm)	設計値(mm)																	
c-b	45.8	■																	
項目	計測値(mm)	設計値(mm)																	
c-b	45.4 (M-12) 45.7 (J-7)	■

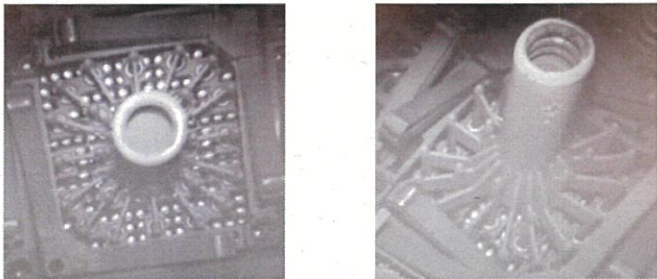
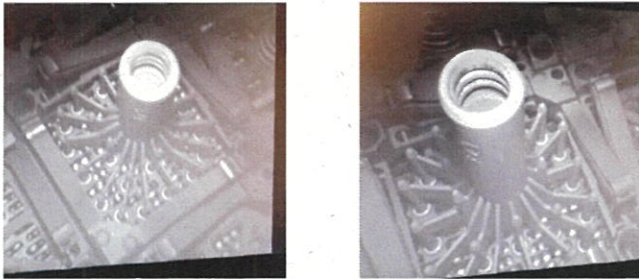
➤ 下表のとおり、制御棒クラスタの調査の結果、制御棒クラスタ頭部の円筒部内に堆積物が確認されたため、今回の事象に関連している可能性について継続調査中である。

<ul style="list-style-type: none"> <li>・頭部の円筒部内に堆積物が確認された</li> <li>・制御棒クラスタ案内管（上部炉心構造物）との干渉の痕跡は認められない</li> </ul>
	<p>【使用済燃料ピット内点検】</p>

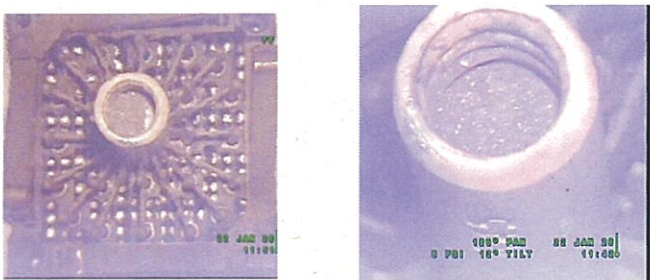
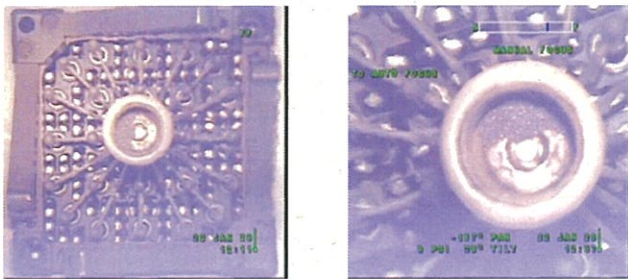
<ul style="list-style-type: none"> <li>・頭部の円筒部内に堆積物が確認された</li> </ul>
